# Bilulykken i 1938 som preget to samfunn, og splittet en familie

AV ØYSTEIN MYHRE OG HÅKON AURLIEN

## Bilulykke ved Sundstuen i Fåvang, juli 1938

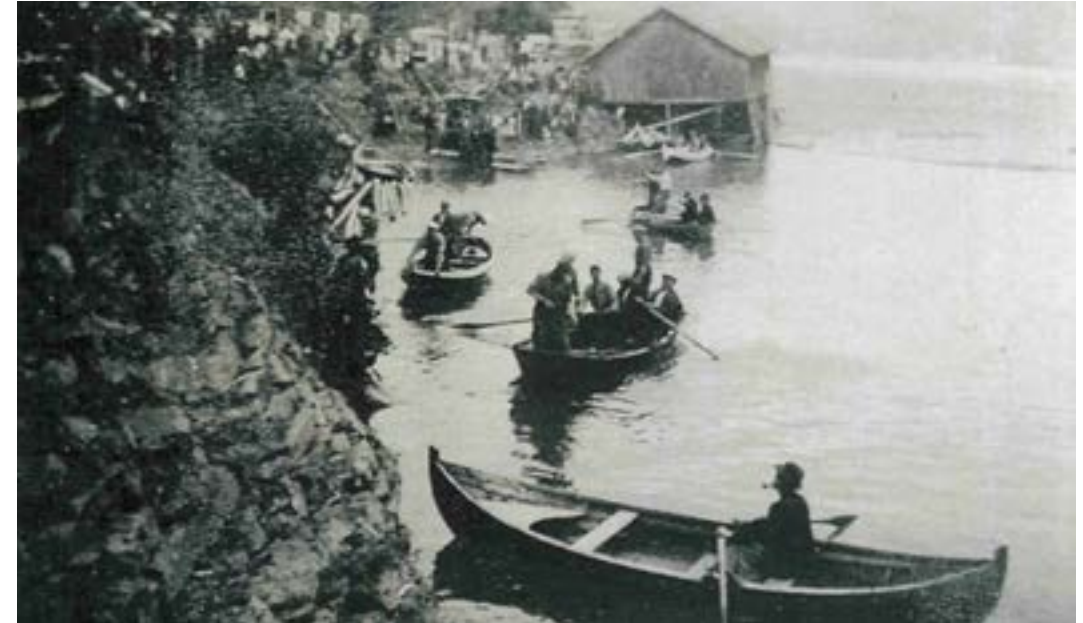
Frå bergingsarbeidet etter bilulykka ved Sundstuen i juli 1938. (Foto: Tord Kvitrud)

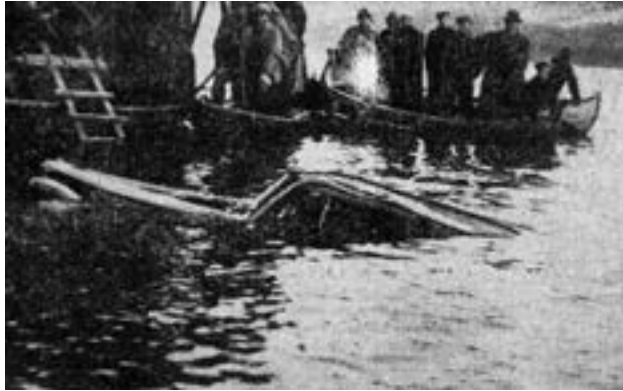
Bilen kom til syne onsdag ved 20-tida, meir enn tre dagar etter ulykka. (Foto: ukjent)

Bilen var bulka i taket og på fleire kantar, det var tydeleg at han måtte ha gått rundt ein eller fleire gonger på ferda nedover skråningen under vassflata. Ein del bulkar hadde truleg kome som følgje av redningsarbeidet. Dørene var stengde da dei tok opp bilen. Vindaugget på førarsida var ope. Dei andre siderutene var stengde, men knuste, ifølgje Laagen 28. juli.

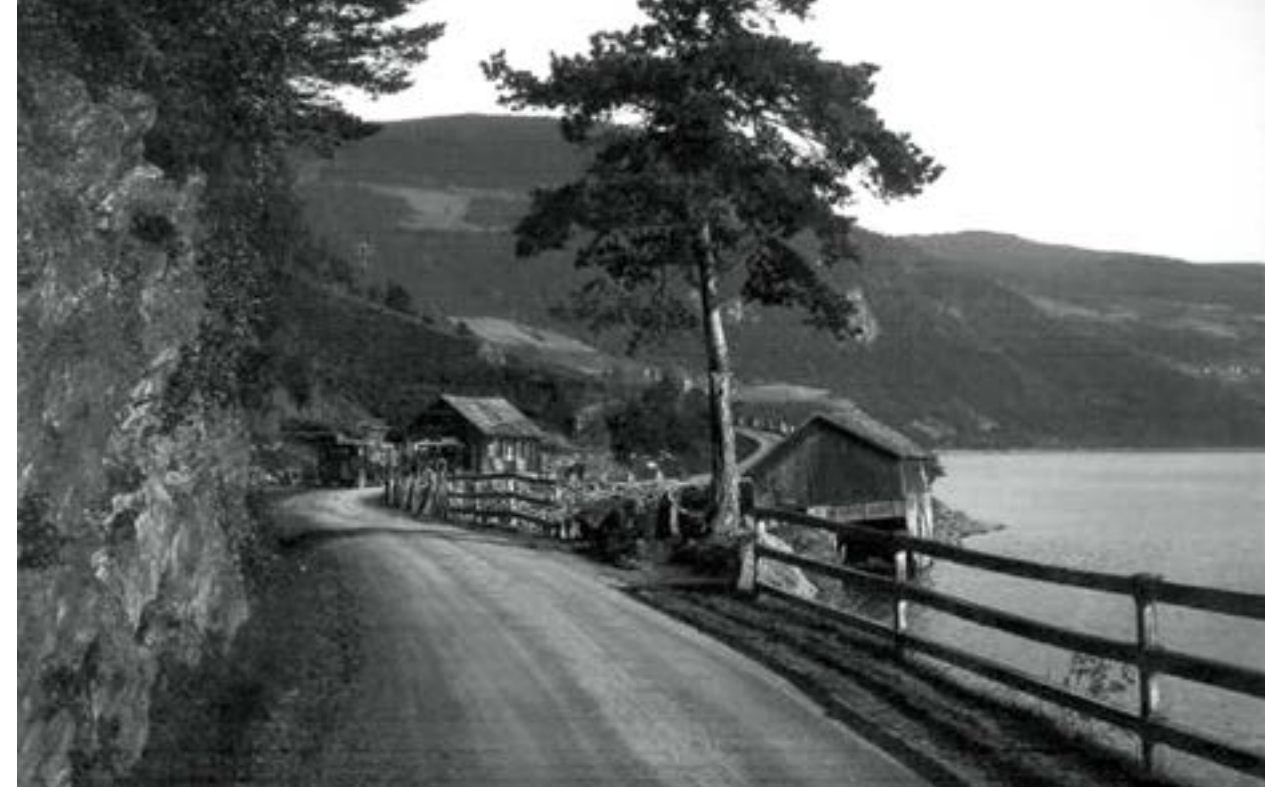
Vegen ved Sundstugua fotografert i 1927. Ulykkesbilen kom i motsatt retning og kørde ut rett før treet.

Etter ulykka vart det debatt om sikring av den farlege vegstrekningen. Det var ønske om «forskansninger» på dei verste punkta. Det gamle rekkverket var rote og utan verdi. Det var ønske om ein støypt låg mur og eit nettinggjerde, slik det var brukt sume andre stader.

Den personlege meininga hans var at ein måtte slakke av den vanskelege svingen ved «speilet» og fylle ut ei innskjæring nord for båthuset, deretter skjera seg to meter inn i fjellet og til sist runde av den nørdrste pynten. Han meinte også at det måtte lagast skikkeleg rekkverk, ifølgje Gudbrandsdølen 27. juli.

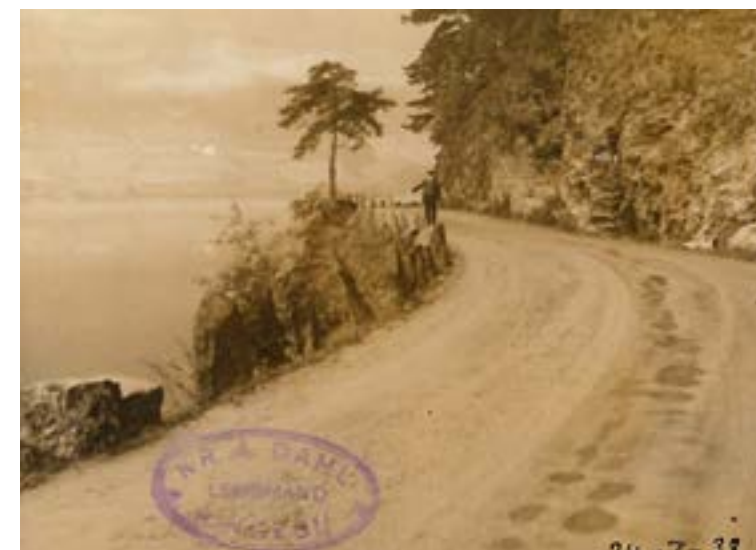
Lensmann Dahl viser staden der bilen kjørde ut. (Foto fra Statsarkivet i Hamar)
