TILLSTÅNDRAPPORT/CONDITION REPORT

Inv.nr/Inv.no: NM. 0317380

Utställning/Exhibition: British—så in i Norden

Sakord/Name: Bälte

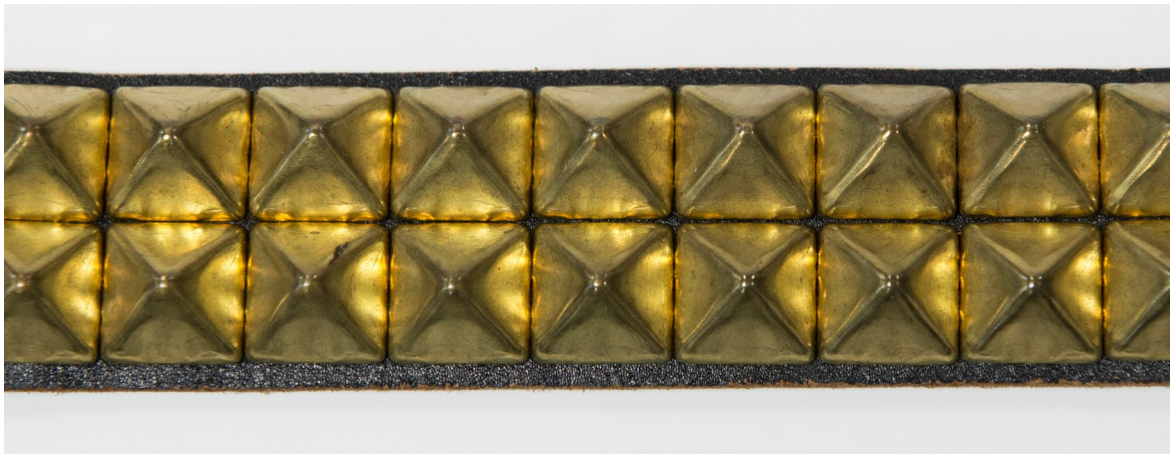
Framsida:Metallen sliten och avskavd

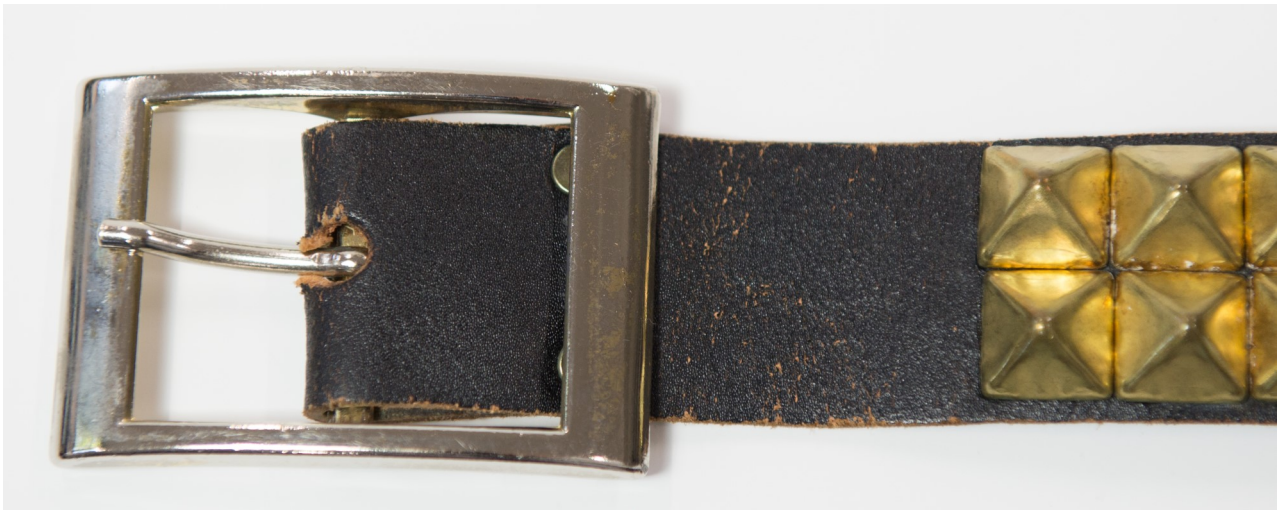
Framsida:Metallen bitvis avskavd på spännet.
Läddret skadat och färgen har krakelerat

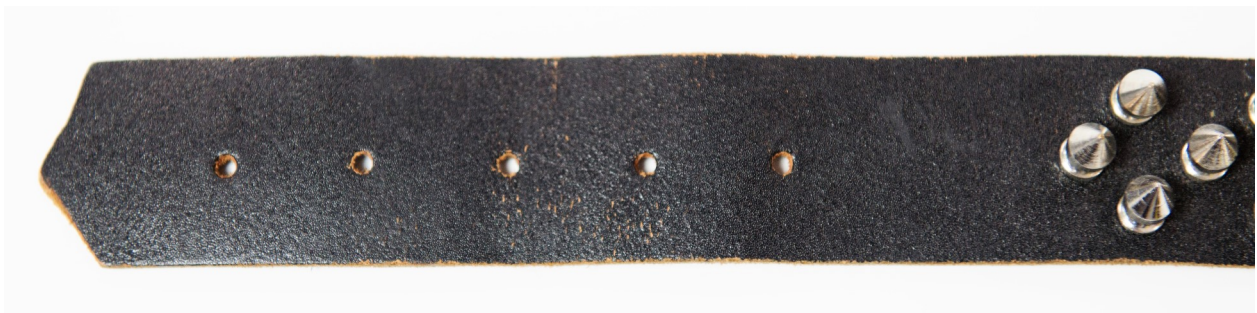
Framsida:Färgen har krakelerat

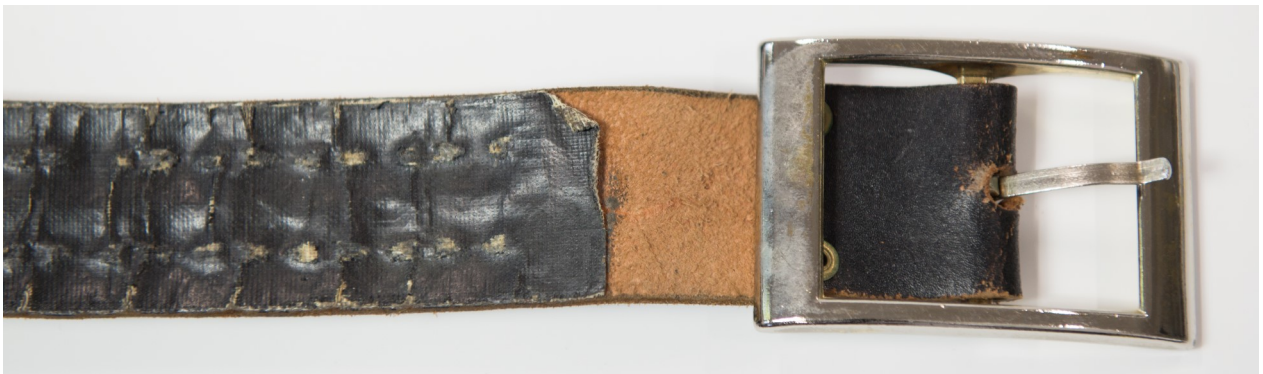
Baksida: Målade textilen har börjat lossna från lädret. Längsgående sprickor

Montering/Installation: Var försiktig om monteras på figur så att inte sprickorna på bältets baksida förvärras.

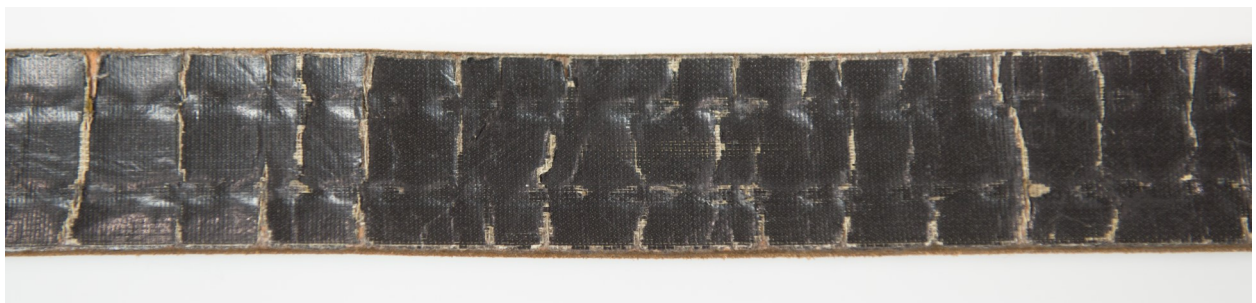
Baksida: Längsgående sprickor i målade textilen längs hela bältet
