Fetsund lenser

Galgerestaurering

Dokumentasjon av arbeidsprosess ved
fløtingsanlegget på Fetsund lenser

Utgiver: Museene i Akershus avd. Fetsund lenser 2018
Prosjektet «Fløtingens kulturelle kjennetegn»

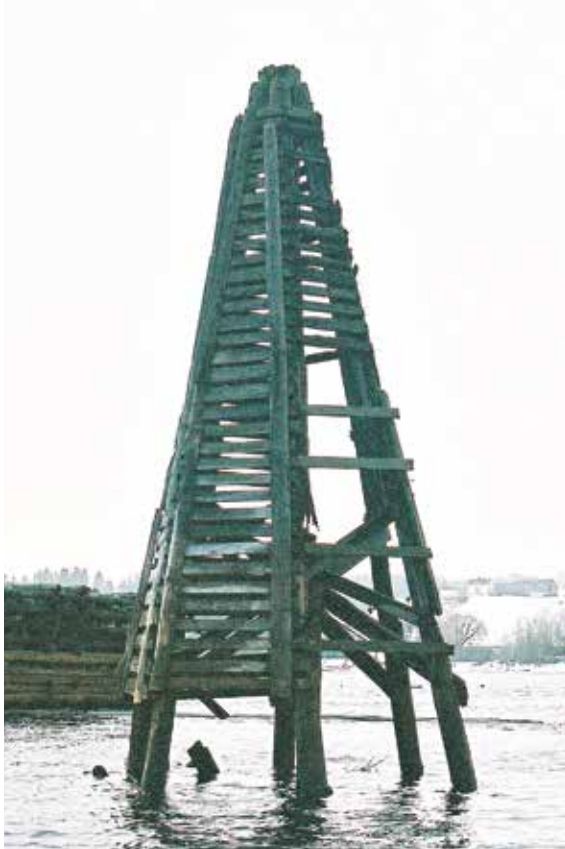
Galge 24A før restaurering.

Fotografiene viser at den gamle galgen i høyeste grad var moden for restaurering. Trevirket over vann var gjennomgående sterkt råteskadet. «Kongen» hadde røket tvers av, og flere halvråtnede skråstilte galgebein var tidligere blitt forsterket med grove planker som var montert med gjennomgående bolter. Det hadde vært nødvendig å skjøte flere av de gamle galgebeina, og seks stålmuffer var blitt påskrudd på pålene for å gjøre dette mulig. Nesten samtlige avstivende skråstag hadde røket tvert av. Galgen hadde ikke «hatt» på toppen.

Selv om innretningen besto av mye råttent trevirke, viste det seg likevel at pålene som hadde stått under vannflaten, hadde forbausende frisk ved.

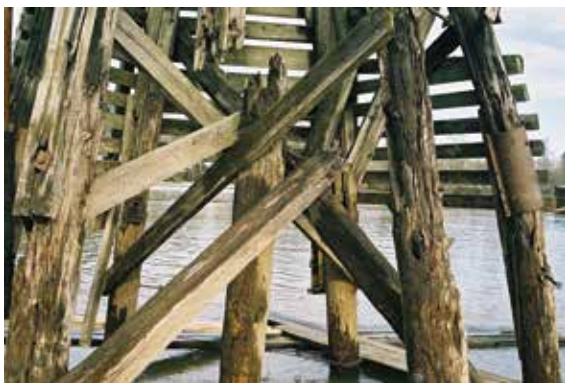
Galge 24A før restaurering. Tilstands-dokumentasjon.

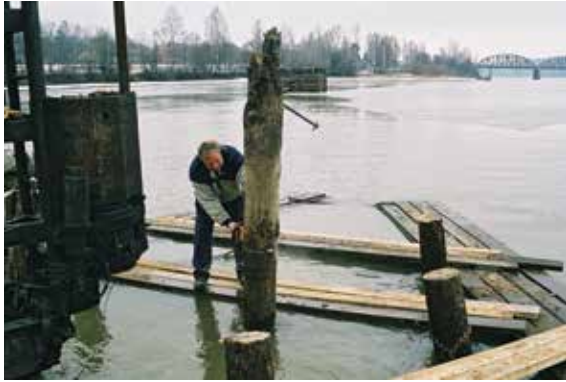
Det bør også bemerkes at de gjenstående bunnpålene hadde utmerket kvalitet. Trevirket holder seg svært godt under vann. På dette nivået hadde «kongen» en diameter på 0,25 m, mens de skråstilte galgebeina målte ca. 0,20 m.

De opprinnelige bunnpålene blir kappet ca. 75 cm over vannflaten.

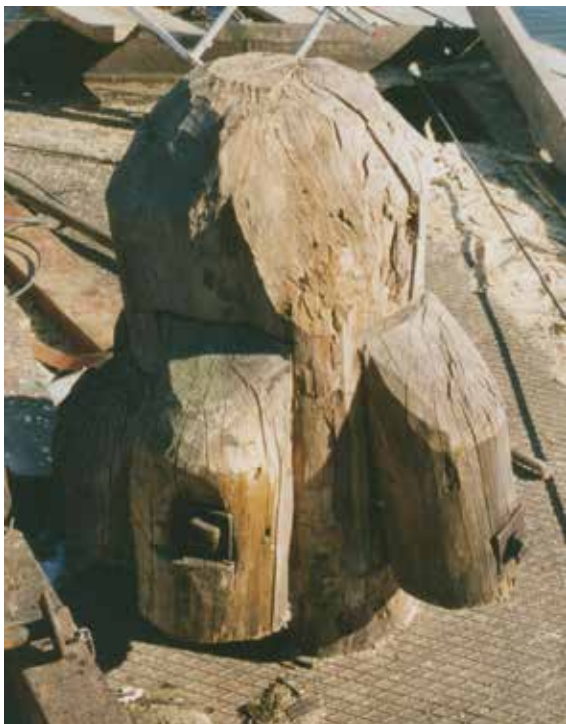
Gammel galgetopp med fem innfelte galgebein.

sannsynlig at dette er toppen av galge nr. 17A. Konstruksjonen er vel verdt et studium. Til forskjell fra dagens galgegenerasjon registrerer vi at denne galgens bein har vært felt inn- og boltet fast i «kongen». Når vi tar i betraktning galgens betydelige størrelse, må vi gi honnør til det presisjonsarbeidet som vi står overfor. Galgebeina er innfelt øverst i «kongen» med imponerende nøyaktighet. Vi vet ikke om dette har vært en vanlig konstruksjonsmåte, eller en spesiell løsning for galger med kun fem skråstilte bein. I denne sammenheng vil vi bemerke at galgebeina ikke var innfelt i «kongen» på galgen som vi felte under vår restaurering.
