ÖREBRO
LÄNS
MUSEUM

Garhytteskolan

Kopparvågen 2, Ljusnarsbergs kommun, Örebro län

Antikvarisk utredning

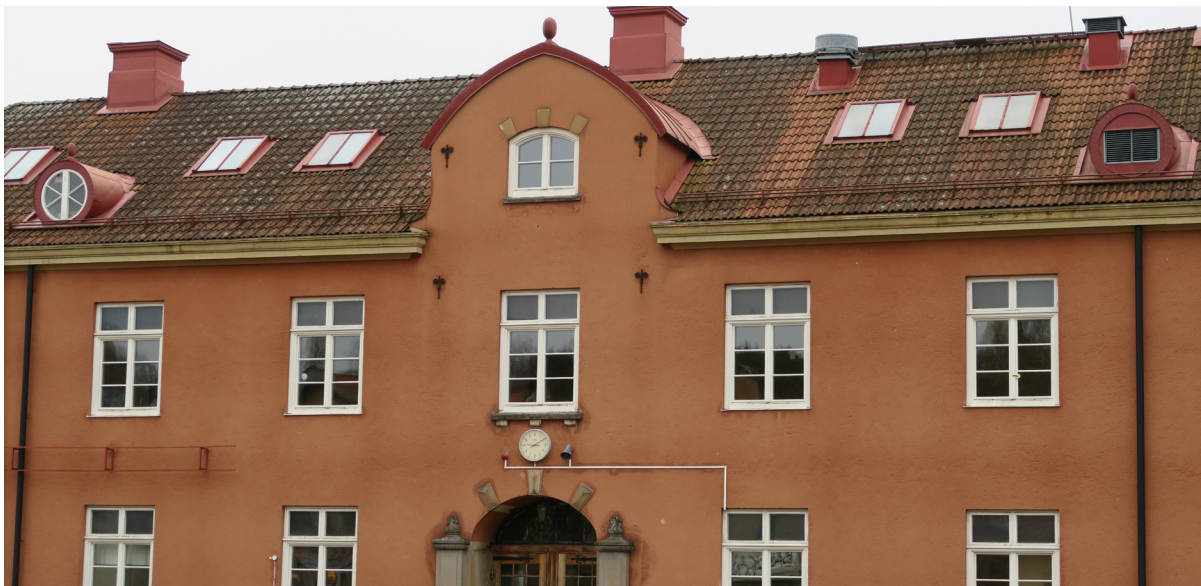
Ovanstående bild visar taket från framsidan med taklinjen som bryts av frontonen/takkupan och den karaktäristiska spolformade dekorationen på krönet vilken återkommer på lukarnerna. Observera den högra lukarnen vars utseende har förvanskats. Bild 4

Med härledning av ovanstående utredning bedöms byggnaden ha stort kulturmiljövärde och ska skyddas enligt plan- och bygglagens föreskrifter. Vid en ombyggnad till bostäder ska stor varsamhet iakttagas och dialog föras med antikvarie. Förändring såsom exempelvis balkonger får endast utföras på byggnadens baksida och i dialog med antikvarie. Materialval och utformning faller utanför denna utrednings ramar. Framsidan och gavlarna med gymnastiksalen ska bevaras intakt. Ovanstående karaktärsbärande egenskaper får inte förvanskas. Framsidans lukarn bör återställas till originalutförande.

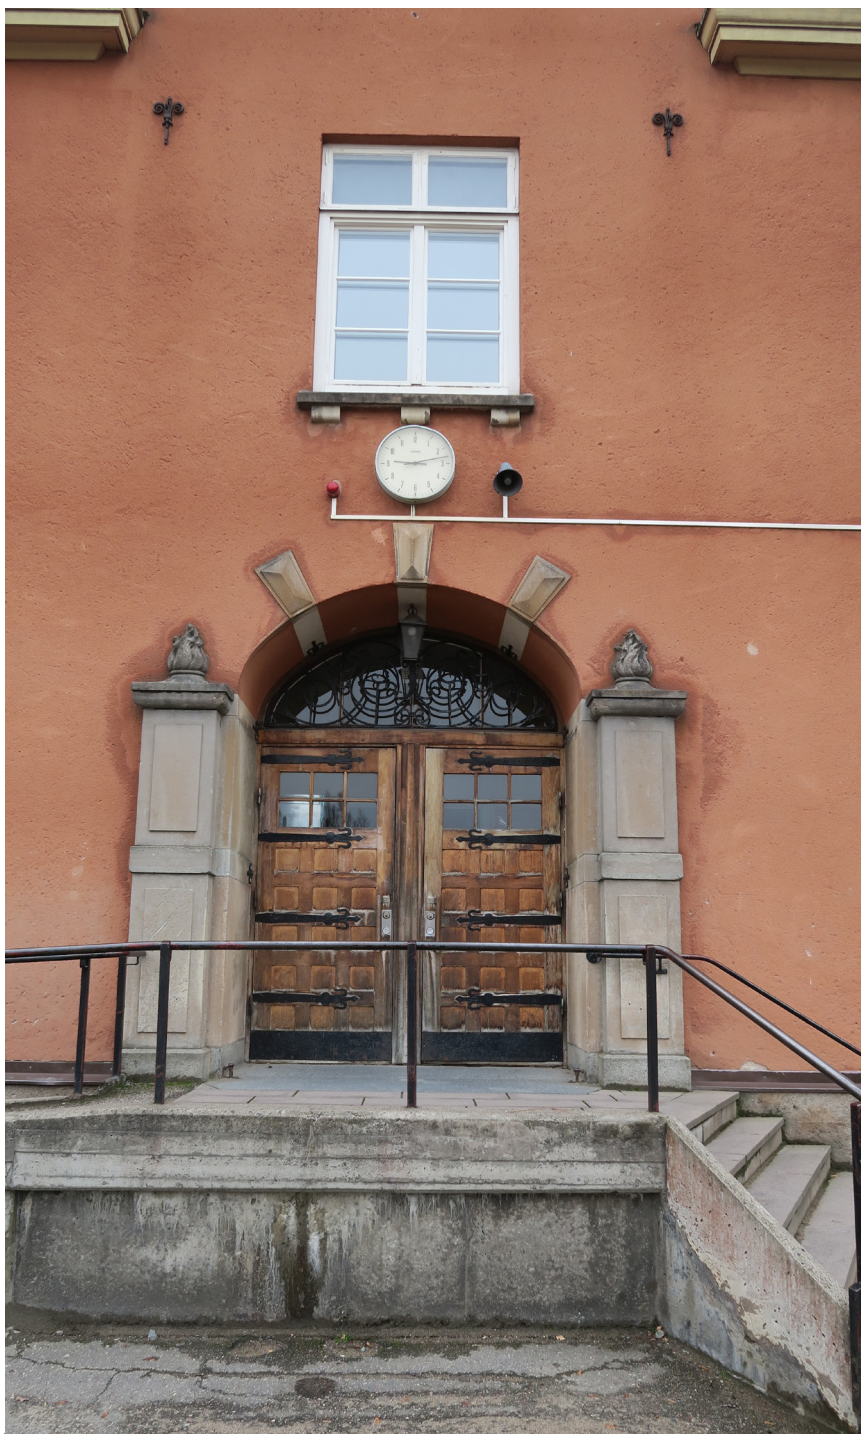
Bilden t. v. visar entrépartiet i sin helhet med de glasade och fernissade portarna och den pampiga portiken bestående av tre fasettslipade kalkstensinläggningarna i portvalvet och de fackelkrönta pilastrarna på sidorna.

En missprydande kabelkanal till brandlarmet är okänsligt dragen ovanför portiken. Infärgning av kabelkanal hade varit till fördel. Bild 7.

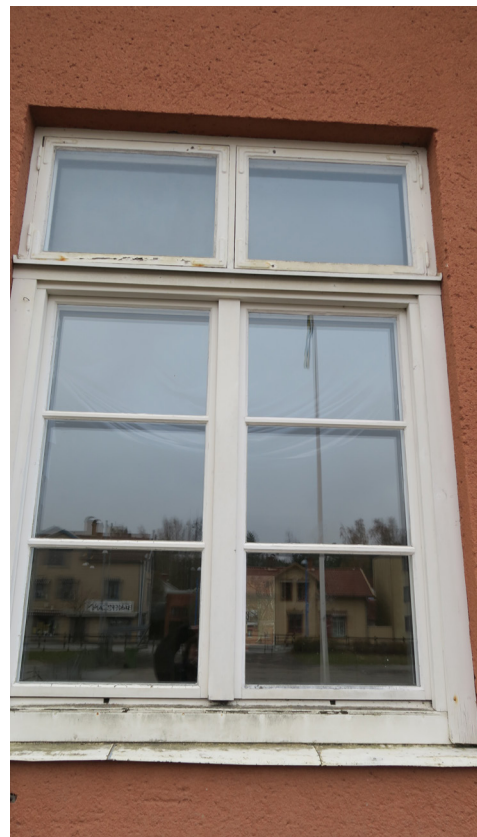
T.h. ett av byggnadens fönster varav de nedre två lufterna är nya inåtgående fönster. De två övre är igensatta (blindfönster) men av beslagen att döma kan de vara original. Observera att fönstret inte sitter i liv med fasaden utan har en halv stens indragning. Bild 14- 16.

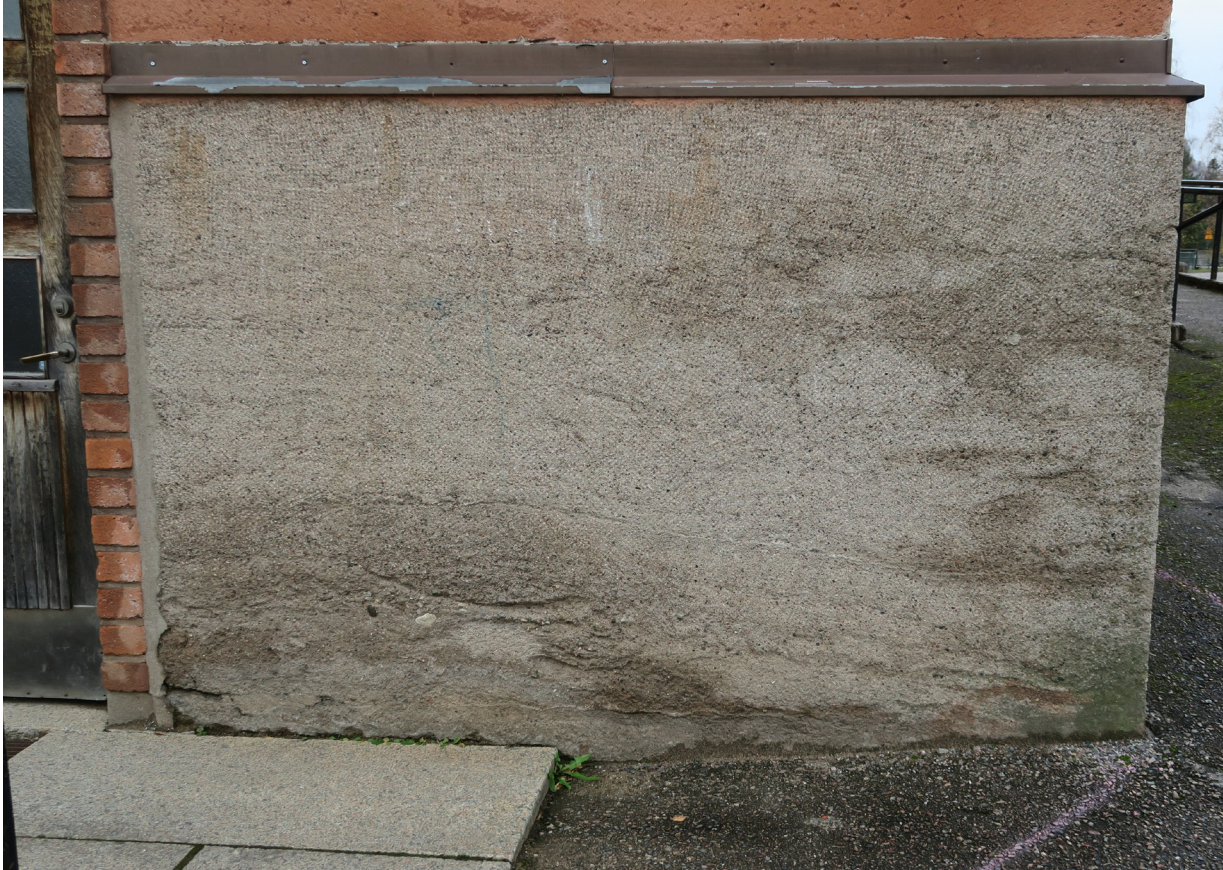
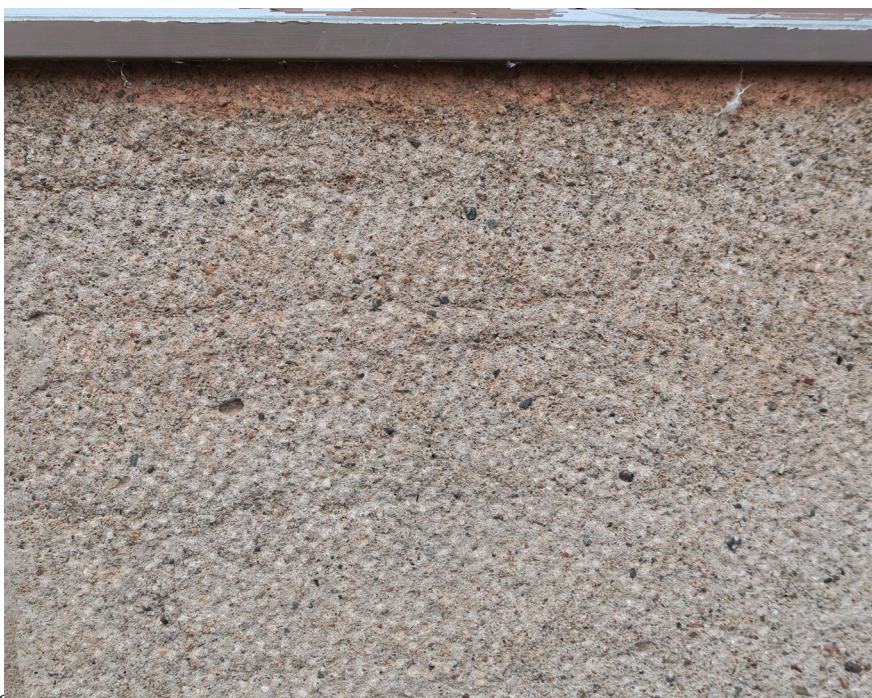
Ovan ses sockelns krysshamrade yta och nedan en närbild av den bearbetade ytan som ska imitera krysshamrad granit. Under den aktuella epoken ansågs betong och obehandlad puts som estetiskt ofullständig varför putsen infärgades eller bearbetades med krysshammare som ses t.v. Något som under den efterföljande epoken, funktionalismen, försvann helt. Ytan är ett mycket fint tidsdokument. Bild 17-18

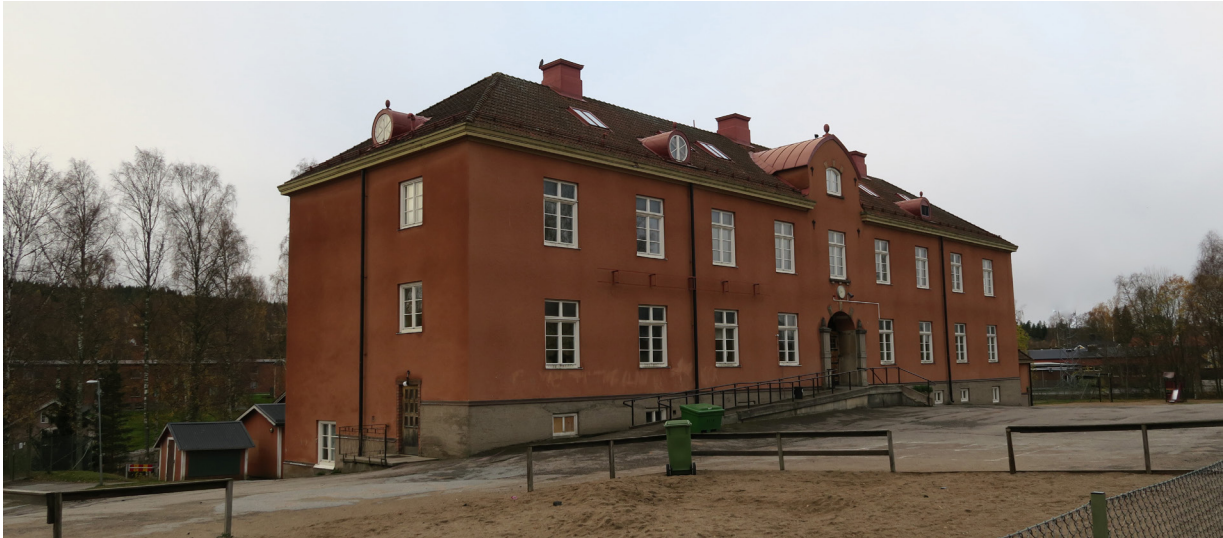
Skolan från öster med trapphusfönstren och gavelentren. Entrédörren har fått en armatur som inte hör hemma i tjugotalsklassisismen. Dörr och dörrömfattning samt räcke har ett modernare snitt men bryter inte alltför mycket mot byggnadens karaktär. Bild 19 - 20.

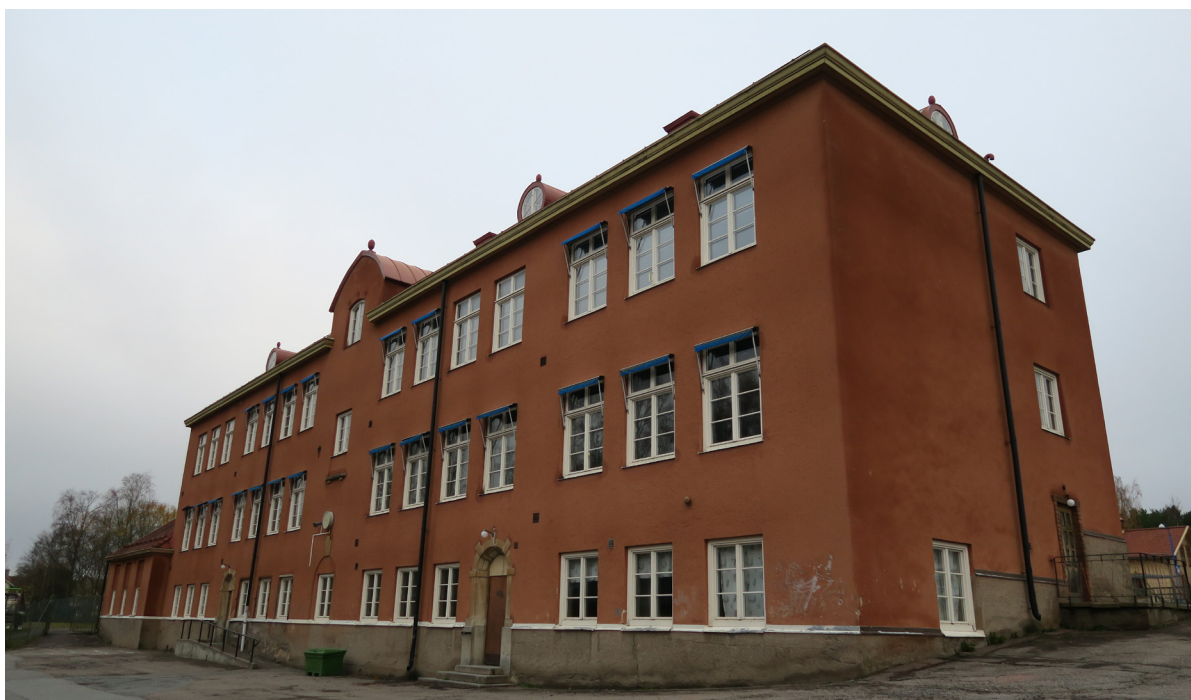
Långsidan mot söder har samma arkitektoniska uppbyggnad som framsidan dock med en betydligt enklare utformning. Tyvärr har senare tids renovering gått hårt fram med fasaden som därmed förlorat en del av ursprunglig arkitektur. Vissa fasadelement finns dock fortfarande kvar såsom takprofilen med fronton och lukarner försedda med den spolformade toppdekorationen. Harmonin i fasaden har förändrats till viss del genom att kalkstens inläggningar över frontonens mittfönster är avfärgad med puts. Mittfönstret har förminskats vilket gjort att kalkstenskonsolerna hamnat omotiverat långt ner på väggen.

Souterrängvåningens mittentré är igensatt vilket skapar obalans i det så viktiga mittpartiet. Kalkstensdekorationen (palmetten) ovanför dörren är dock kvar på ursprunglig plats. Sidoentréernas portaler är i stort sett intakta med indragna portar och kalkstensomfattningar på den övre delen och huggen granit på den nedre. De moderna dörrarna är dock inte förenliga med byggnadens eleganta arkitektur. En viktig detalj som försvunnit från baksidesfasaden är ett av ankarsluten som sannolikt ramlat ner på grund av rostangrepp.

Bilden ovan visar byggnaden sedd från söder. Utmärkande är att det är fler fönster på baksidan. Baksidan vetter åt söder och avsikten är att få in solens värmande och upplysande strålar i den tunga tegelbyggnaden. Bild 21.

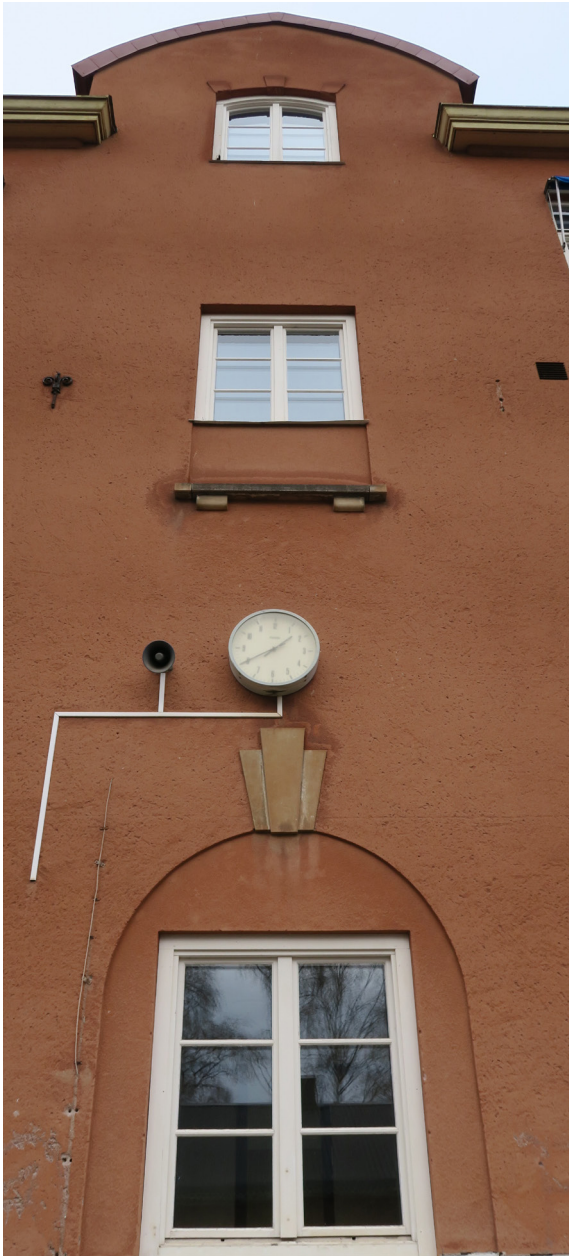
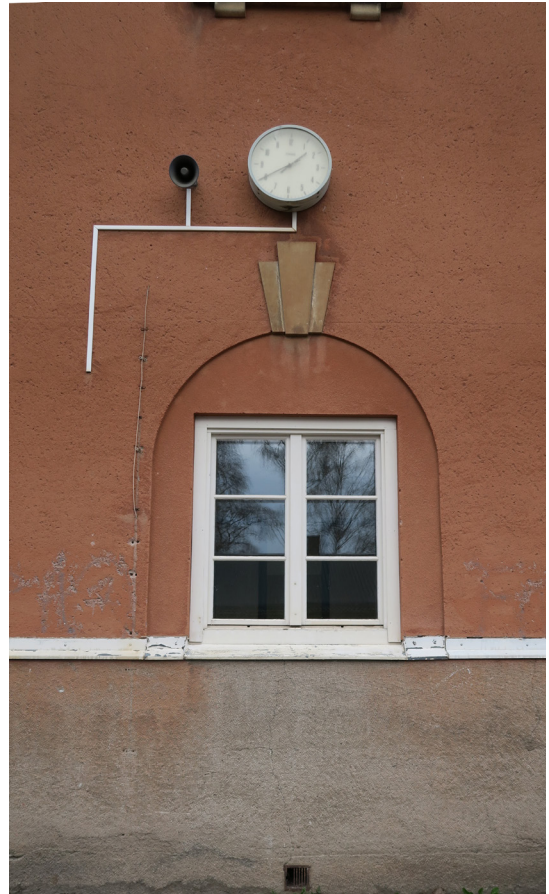
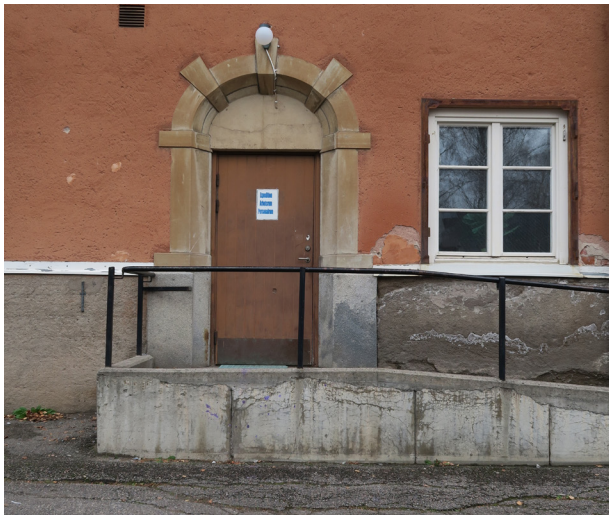
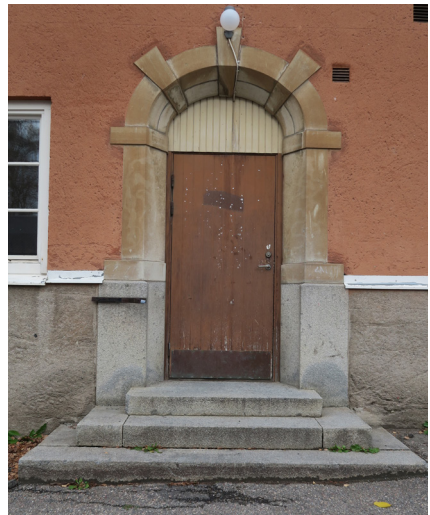
Bilderna på nästa sida visar överst till vänster mittpartiet med frontonen högst upp vars kalkstens förstärkta valv har överdragits med puts och är i dess nuvarande placering knappt skönjbara. I mitten ses det förminskade fönstret med kalkstenskonsolerna under nischen vilket ger ett något märkligt intryck. Bilden överst till höger visar den igensatta f.d. porten dock med palmetten i behåll.

Nedre bilderna visar de två sidoingångarna med kvarvarande portik förutom att den högra har förlorat kalkstensöverstycket vilket ersatts med en träpanel. Armaturens placering är mindre lyckad. Bild 22 - 25.

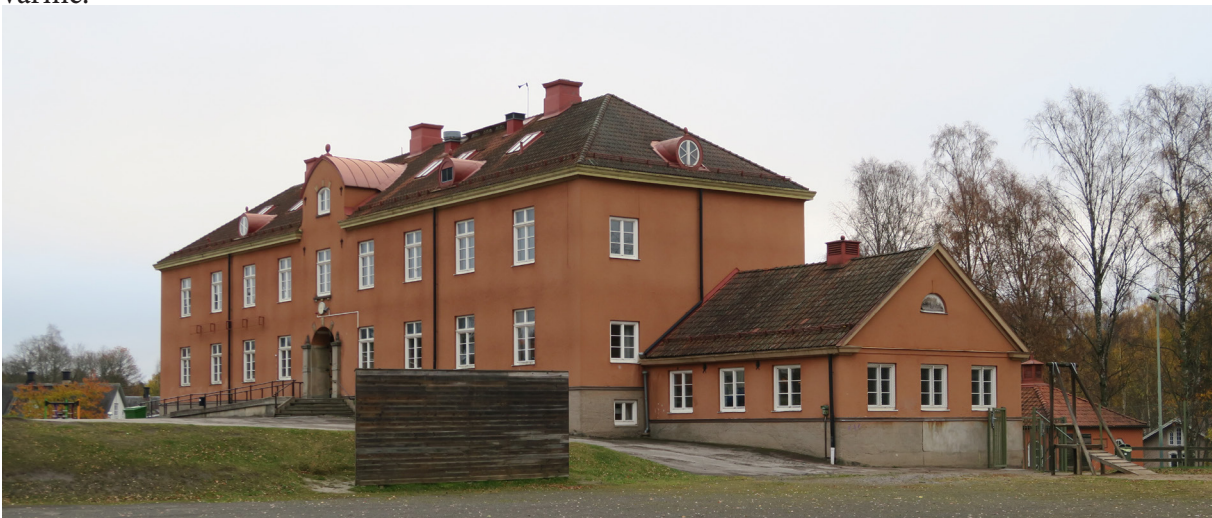
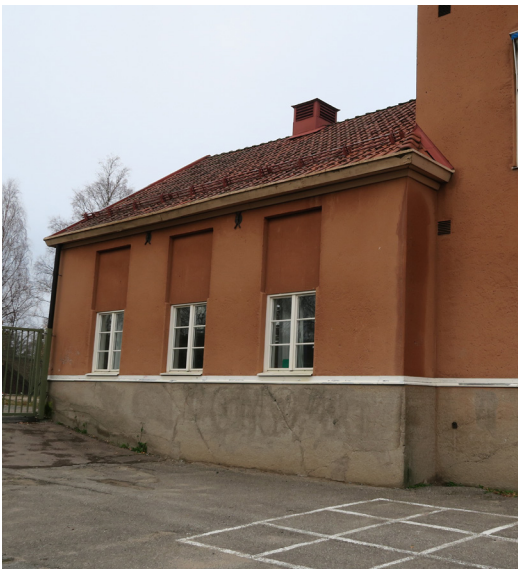
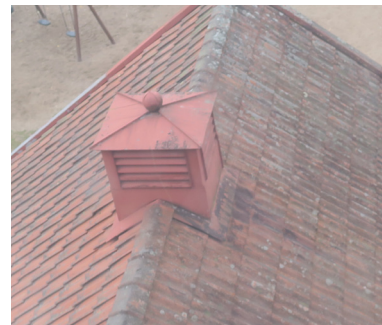
Ankarsluten på gymnastikbyggnaden har en enklare utformning som i proportionerna anpassats till den lägre sidobyggnaden. Baksidans fönster har på senare tid förminskats ner till nuvarande storlek i likhet med skolbyggnadens övriga fönster. Fönsternischerna ovanför fönstren avslöjar de ursprungliga fönstrens storlek vilka var utformade för att släppa in mycket ljus och värme.

Översta bilden visar byggnaden från NV med det tillbyggda gymnastikhuset närmast i bild. Undre bilden t. v. Gymnastiksalen från söder med de påtagligt förminskade fönstren. Ovan, i mitten en detaljbild på ett av ankarsluten. 26 - 28.

Gymnastiksalen är uppförd i samma byggnadsstil som huvudbyggnaden. Taket är dock inte valmat utan utformat med ett ordinärt sadeltak med en välproportionerlig ventilationshuv över taknocken utförd med en dekorativ kulformad knopp på krönet. Stilen återkommer den inbyggda takfoten som på gaveln övergår till hörnkapitäl och våningsgesims. Gavelröset har den för 20-talsklassisismen så karaktäristiska lunettfönstret som för närvarande saknar en spröjsindeldad båge. Det arkitektoniska uttrycket skulle avsevärt förbättras om gavelfasaden återfick en fönsterbåge anpassad till byggnadsstilen. (se bild nedan).

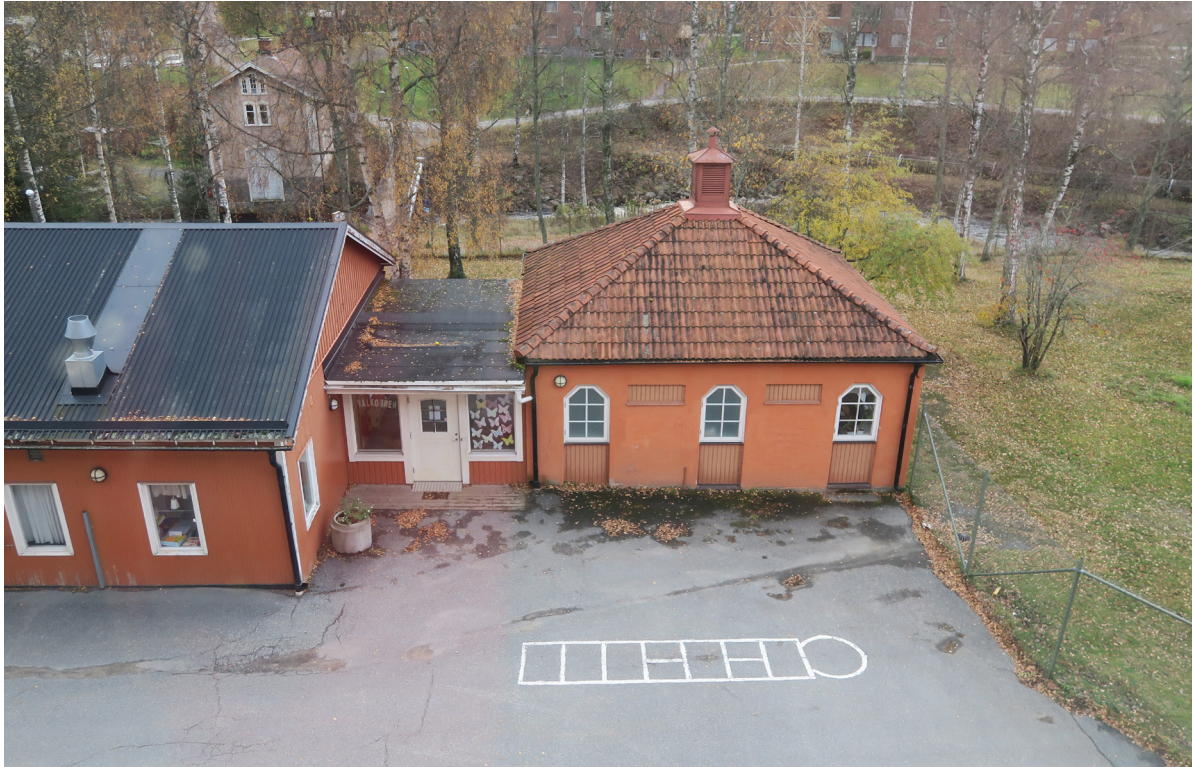
Komplement byggnaden bakom skolan som tidigare innehöll toaletter har till viss del ändrat karaktär genom att de f.d. dörrarna ersatts med fönster och de långsmala fönstren har satts igen. Takhuvens fina utformning är fortfarande intakt. Huset är miljöskapande och viktig för områdets karaktär. Bild 43.
