Rapport utført arbeid på M/S Brandbu 2014

Rapport og foto: G. Johnsrud/ Randsfjordmuseet

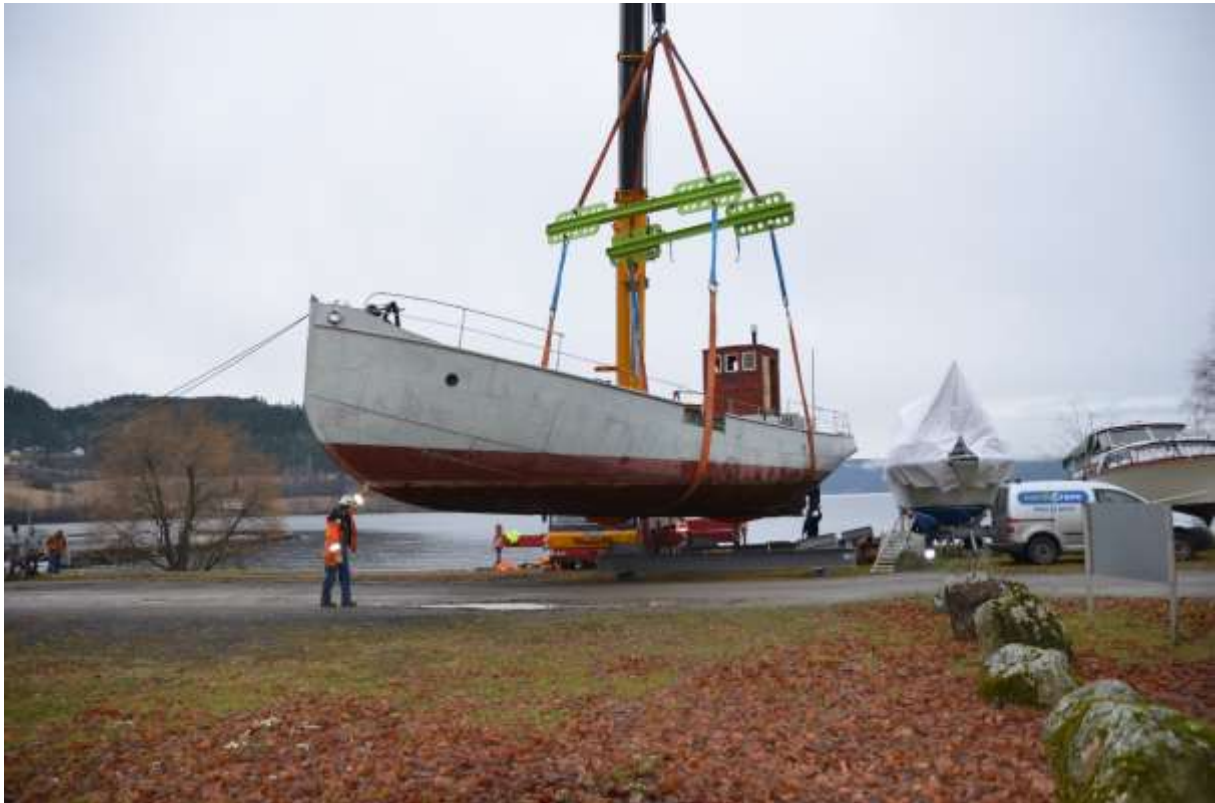
Fra ilandsetting november 2013. Før eierskifte.

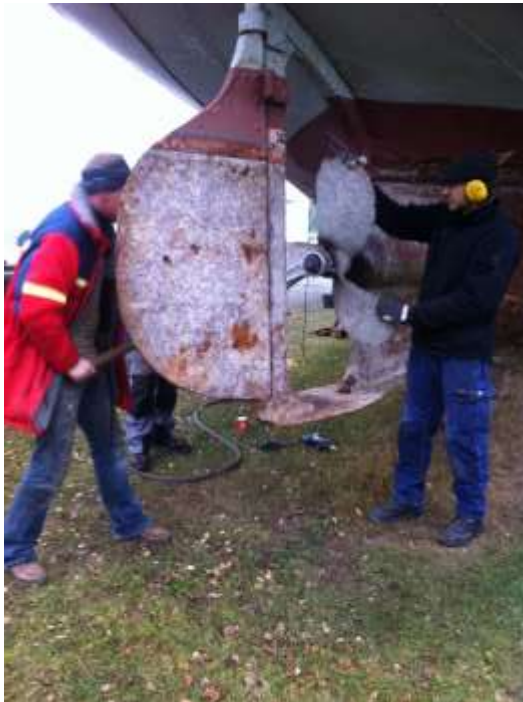
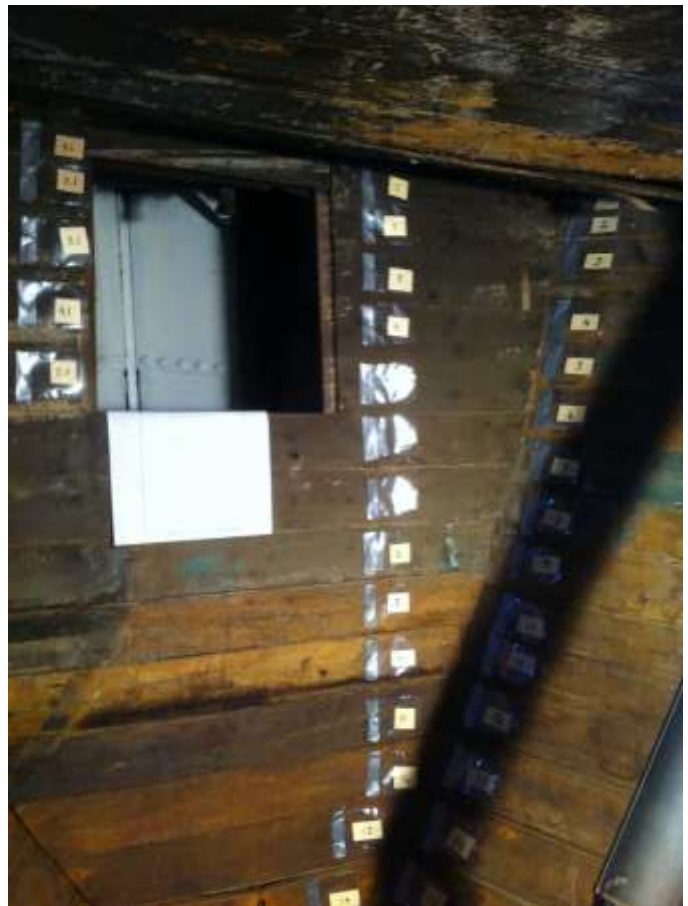
Løsning av propell. Bilde t.h fra dokumentasjon av mannskapslugar.
