Tottieska gården

Fasadrenovering

4. Åtgärdsdokumentation

Rapport över åtgärder vid renovering, ombyggnad, konservering mm.

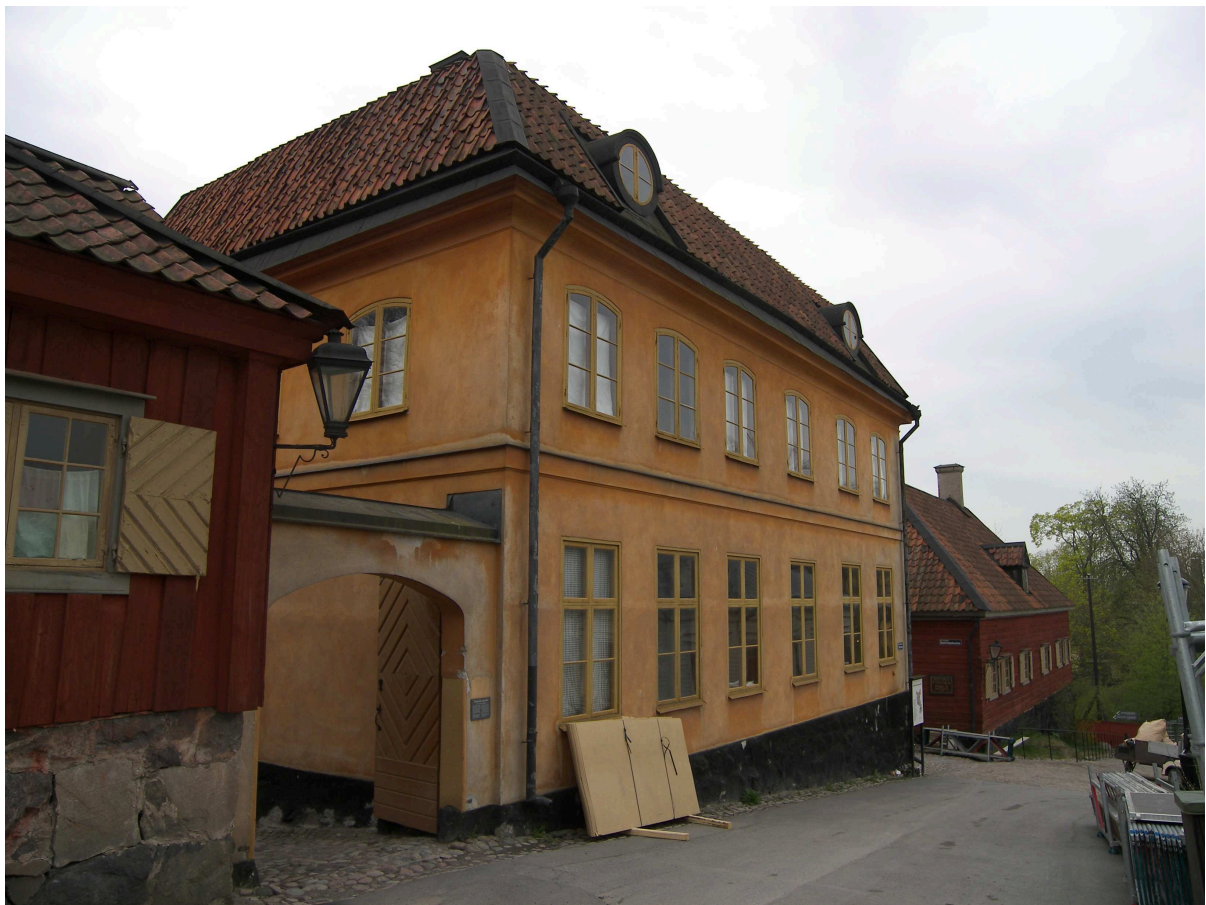
Totties före renovering april 2008. Foto Karin Blent

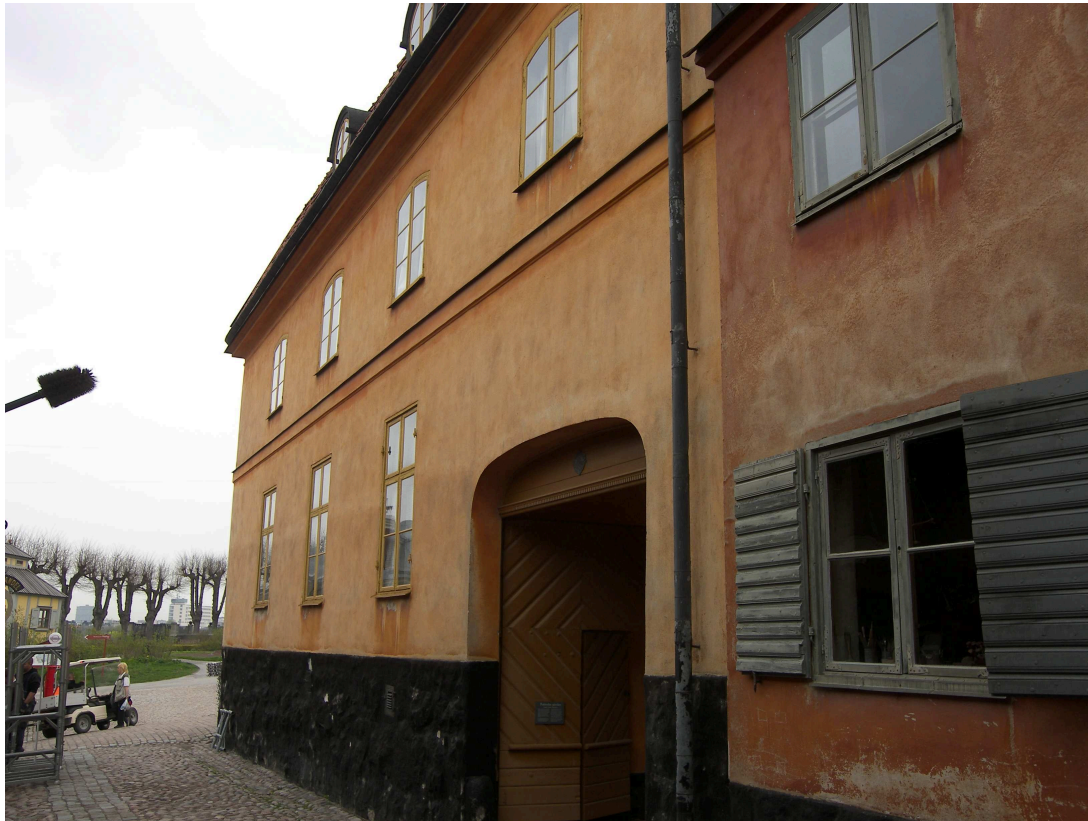
Totties före renovering april 2008. Foto Karin Blent

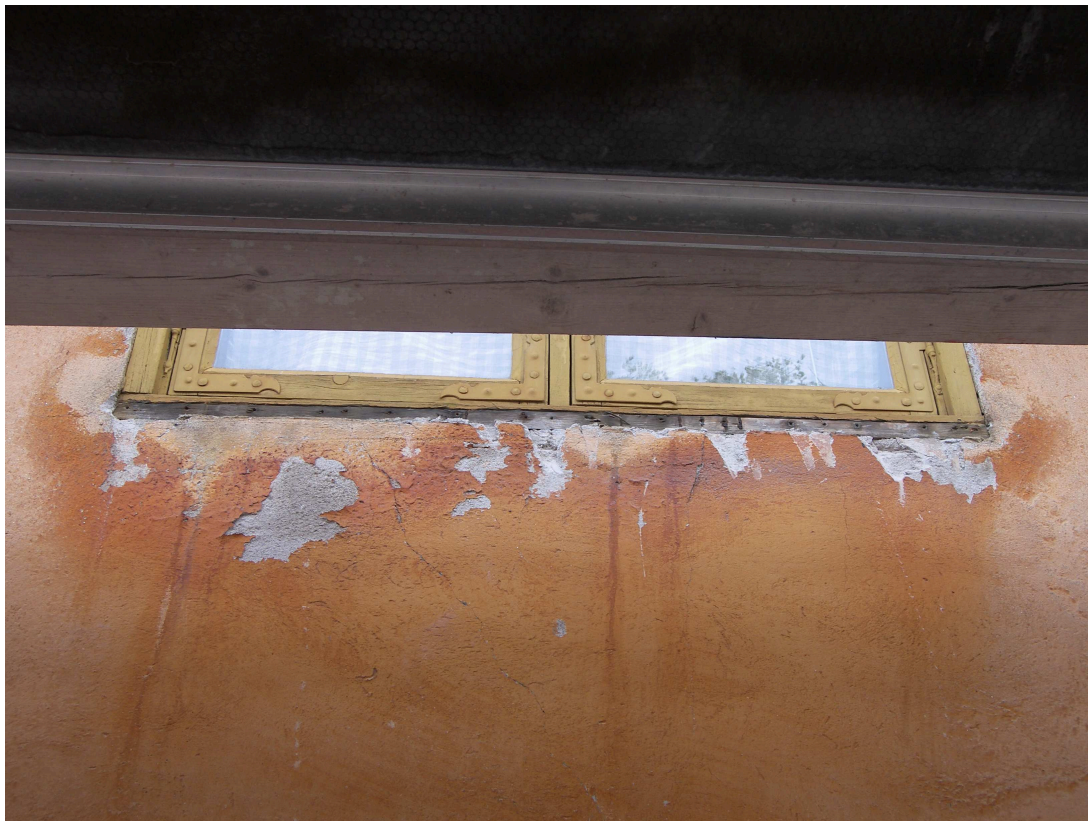
Fasad	I övre vänstra hörnet på gaveln mot Petissan fanns en stor putsskada efter läckande stuprör. Även under fönstren i bottenvåningen på fasaden mot Hantverksbacken fanns putsskador.
-	-

Skador under fönster mot Hantverksbacken. Foto Karin Blent

Fasad	Alla puts har knackats ner och ny puts har utförts med kalkbruk i tre skikt. Grundning med hydrauliskt kalkbruk Serpo 109, grovputsning med kalkbruk Serpo 142 och finputsning med kalkbruk Serpo 144. Putsen har avfärgats med kalkfärg tillredd av Gotlandskalk Serpo 248 pigmenterad med järnvitriollösning 4 dl per 100 liter vatten.
Sockel	Sockeln har putslagats med hydrauliskt kalkbruk och strukits med kallasfalt lika tidigare.
Fönster	Fönstren har tvättats och skrapats samt kitt kompletterats. Målning två gånger med linoljefärg pigmenterad med Obränd Terra 1A-46.
Plåtarbeten	Samtliga fönsterbleck har bytts ut mot nya i galvad plåt lika befintliga, dock med gavlar för att avleda vatten. Nya listbeslag har tillverkats lika befintliga i galvad plåt. Nya stuprör i galvad plåt har tillverkats lika befintliga. Samtliga plåtarbeten har målats svarta med linoljefärg.
-	-

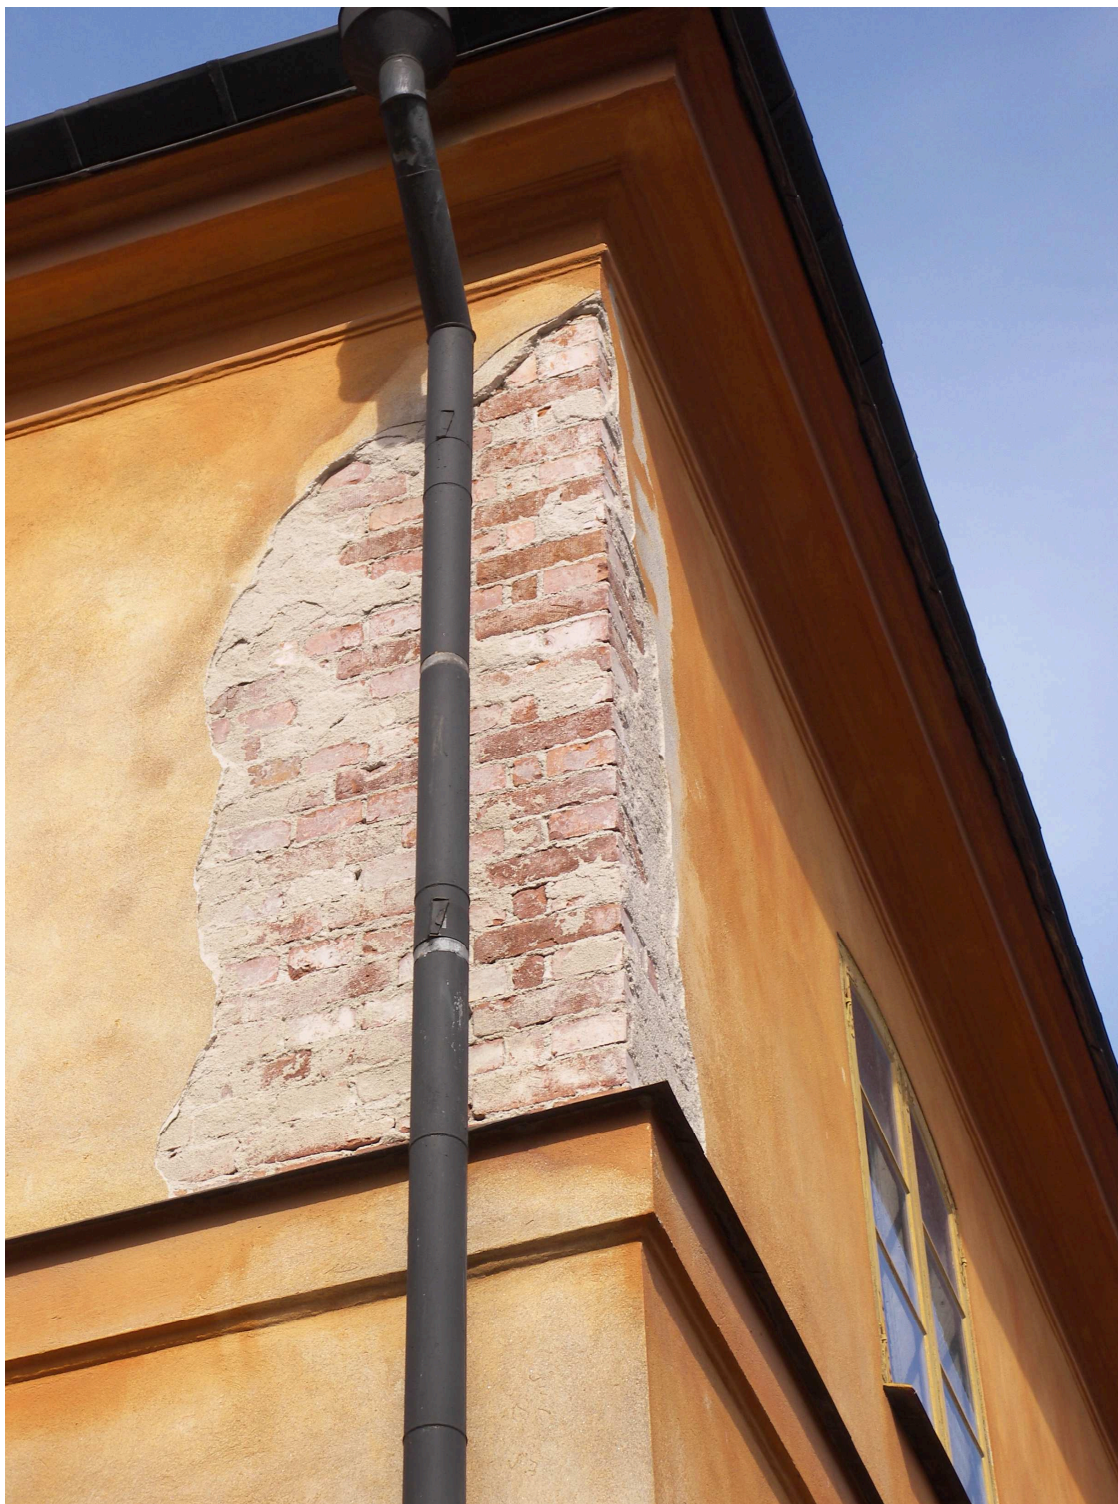
Skada i sydöstra hörnet mot gården. Foto Karin Blent

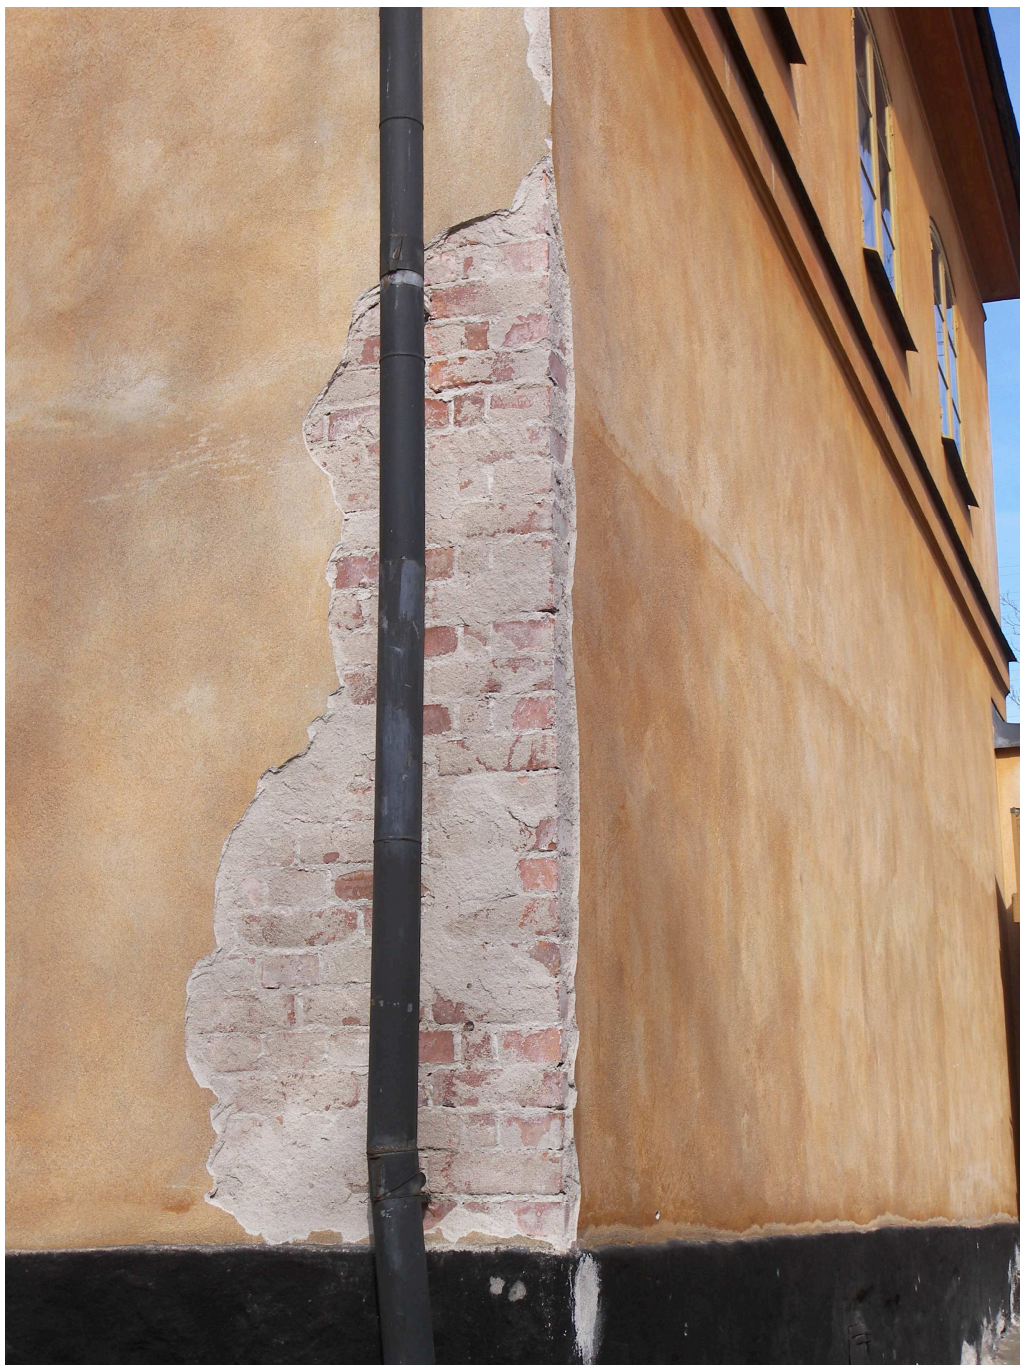
Skada i sydöstra hörnet mot gården. Foto Karin Blent

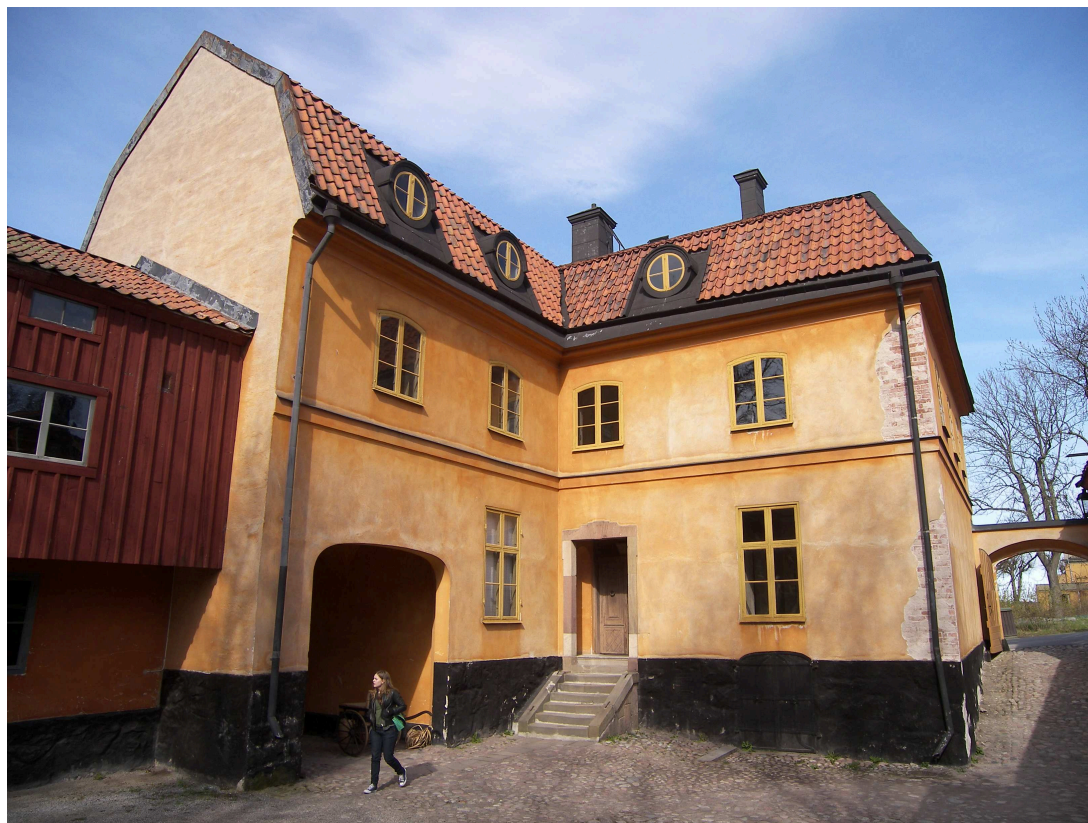
Gårdsfasaden i april 2008. Foto Karin Blent

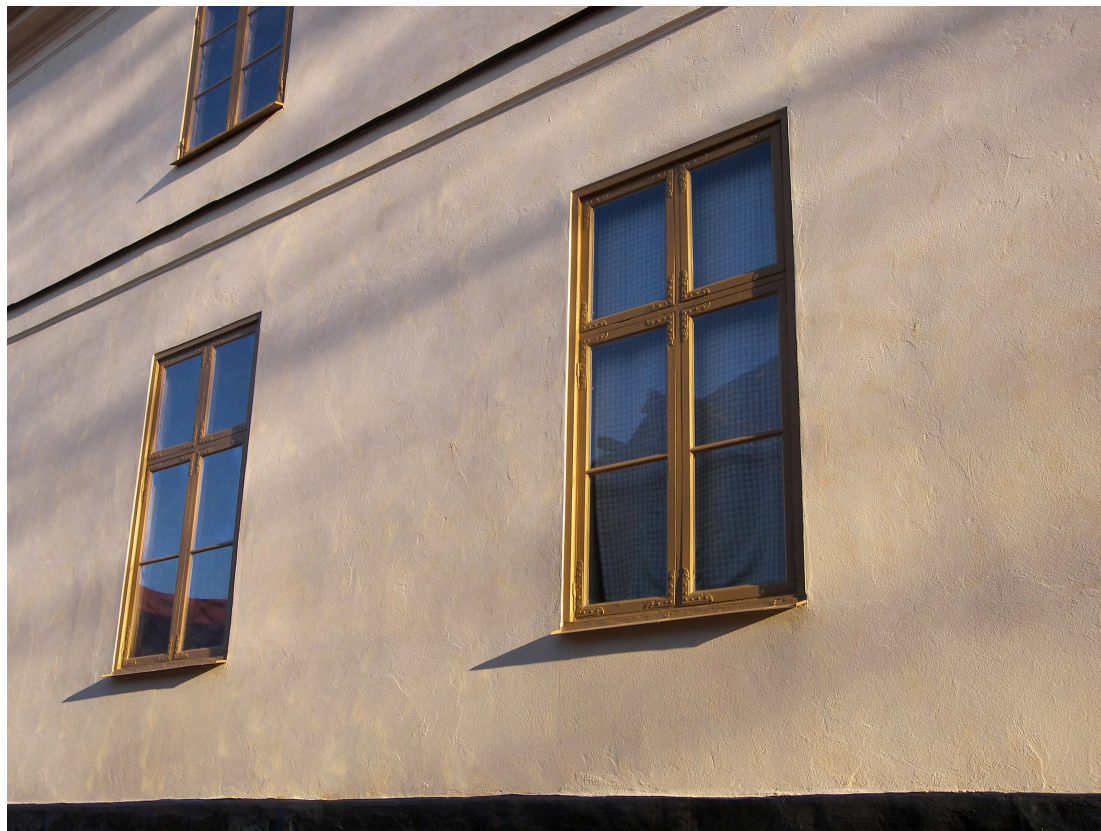
Fasaden mot Hantverksbacken efter renovering i juli 2008. Foto Karin Blent
