# **Skog och Historia**

## **Granskning och kvalitetssäkring av kulturhistoriska lämningar i Västernorrlands län 2014**

**David Loeffler**  
**Enheten för kulturmiljö och samlingar**  
**Murberget Länsmuseet Västernorrland**  
**Rapportnummer 2015:11**

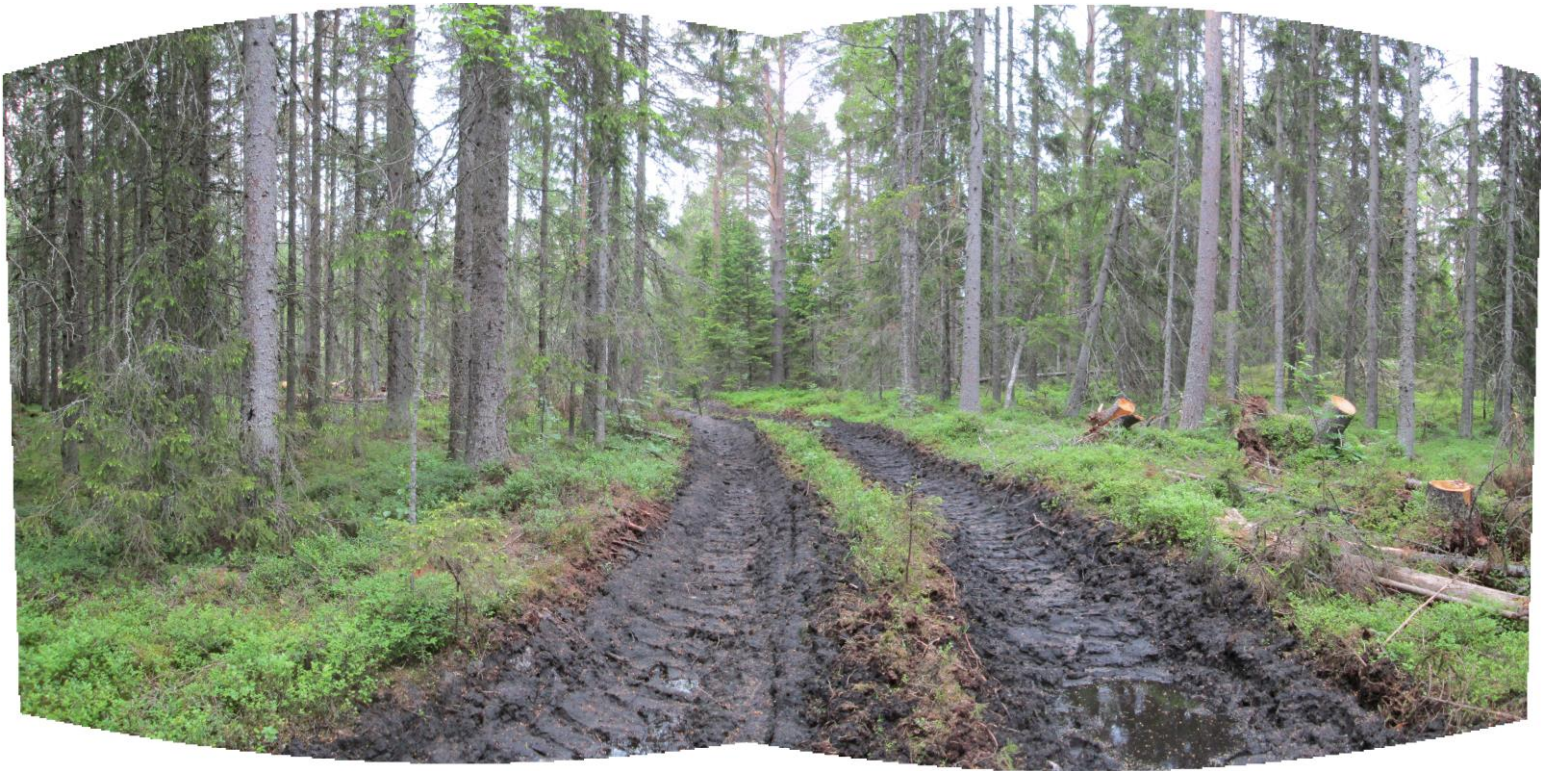
*Omslagsbild: SoH obj. nr. 223138 kolbotten. Lindrig skadad av några rotvälten och svårt skadat av skogstraktor som kört tvärs över dess mitt. Foto: David Loeffler 2014-06-13.*

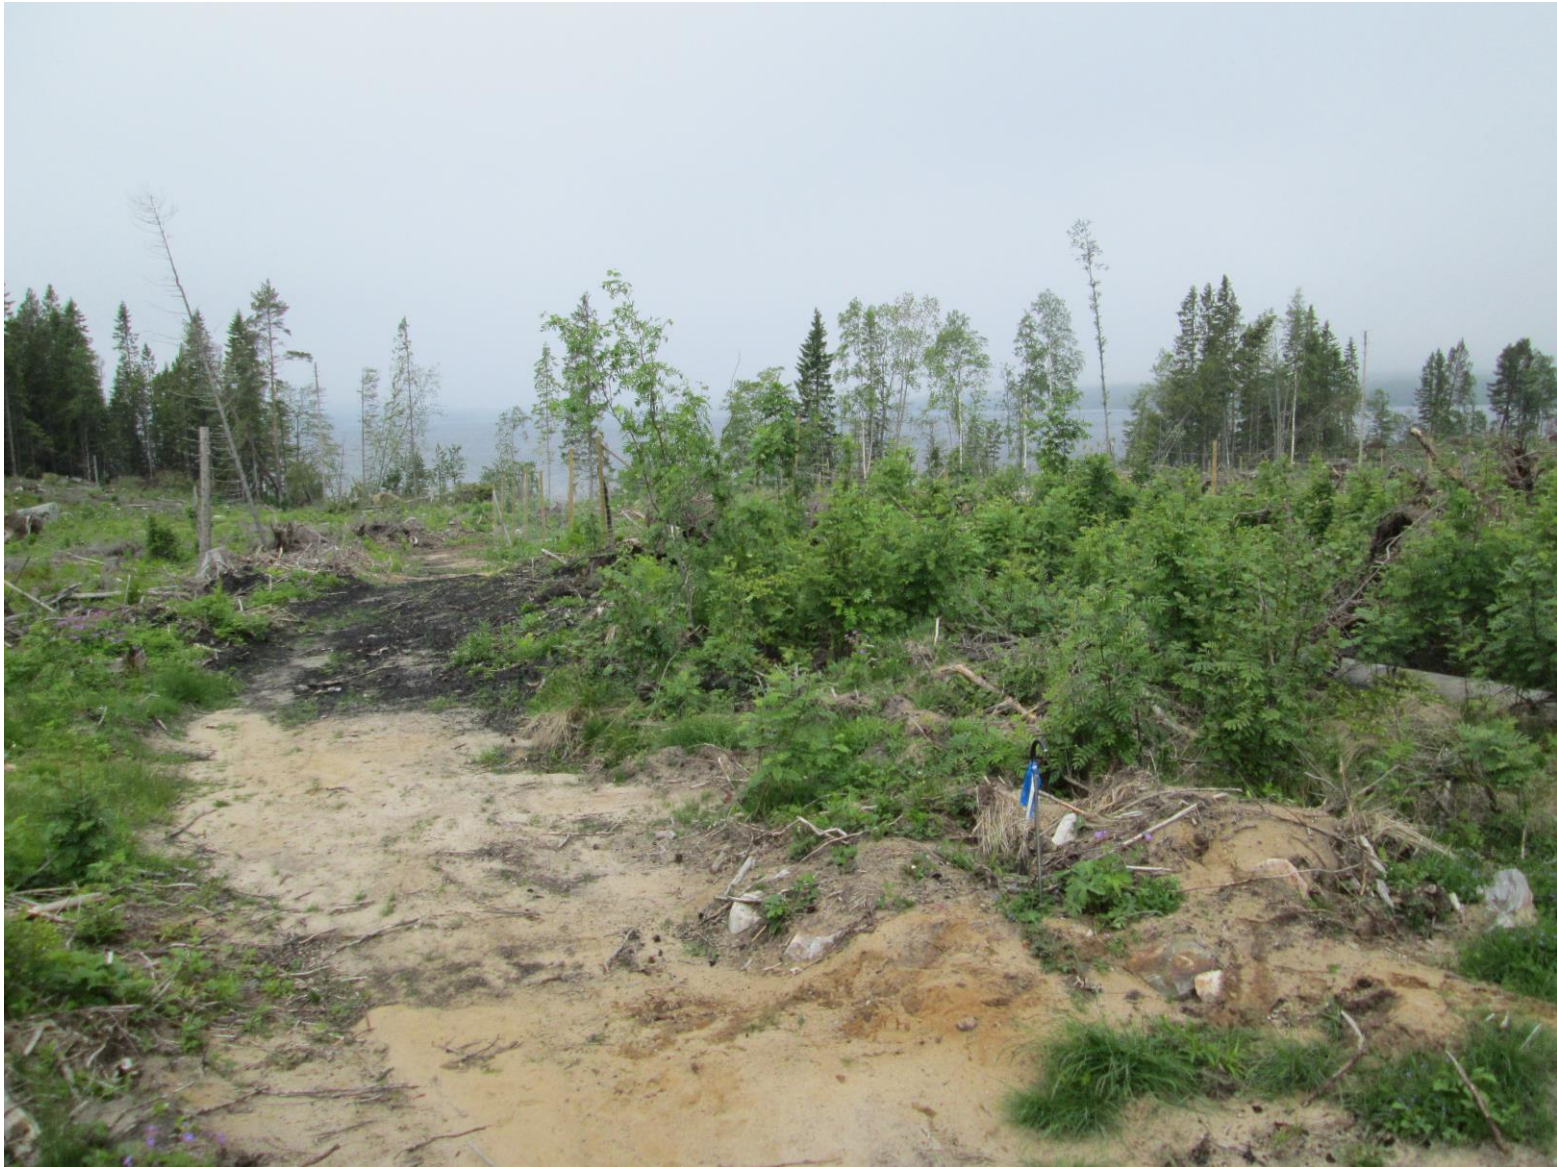
*SoH obj. nr. 248 och 495, spismursrest respektive kolbotten. Spismursrest (i förgrunden till höger om bildens mitt) och kolbotten (svart färgning) är i princip helt förstörda genom skogsarbete. Foto: David Loeffler 2014-06-05.*

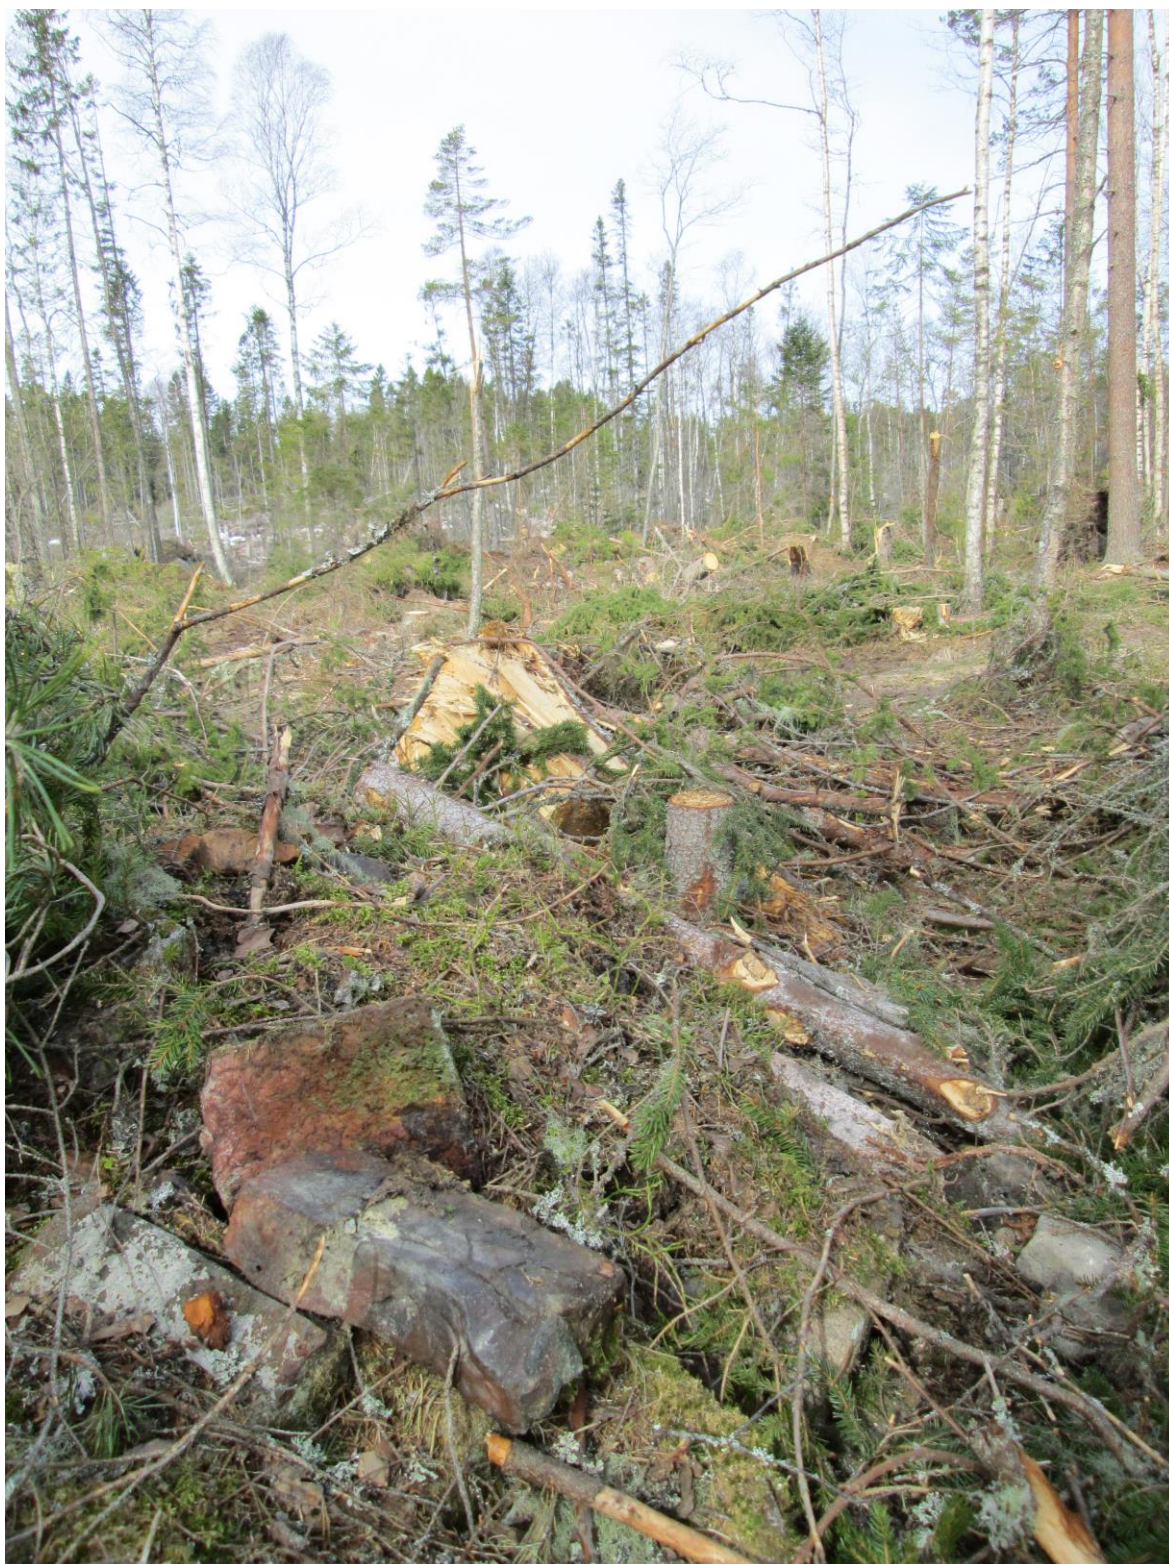
*SoH obj. nr. 285 och 567, kolbotten respektive fäbodvall, den senare med belägg från 1768. Kolbotten och fäbodvallen har orsakats omfattande skador av vindfällen, rotvältor och inte minst genom skogstraktorer samt är belamrade med ris och bråte från avverkning. I förgrunden syns tegel, rester efter en spismur till en fäbodstuga. Foto: David Loeffler 2014-05-12.*

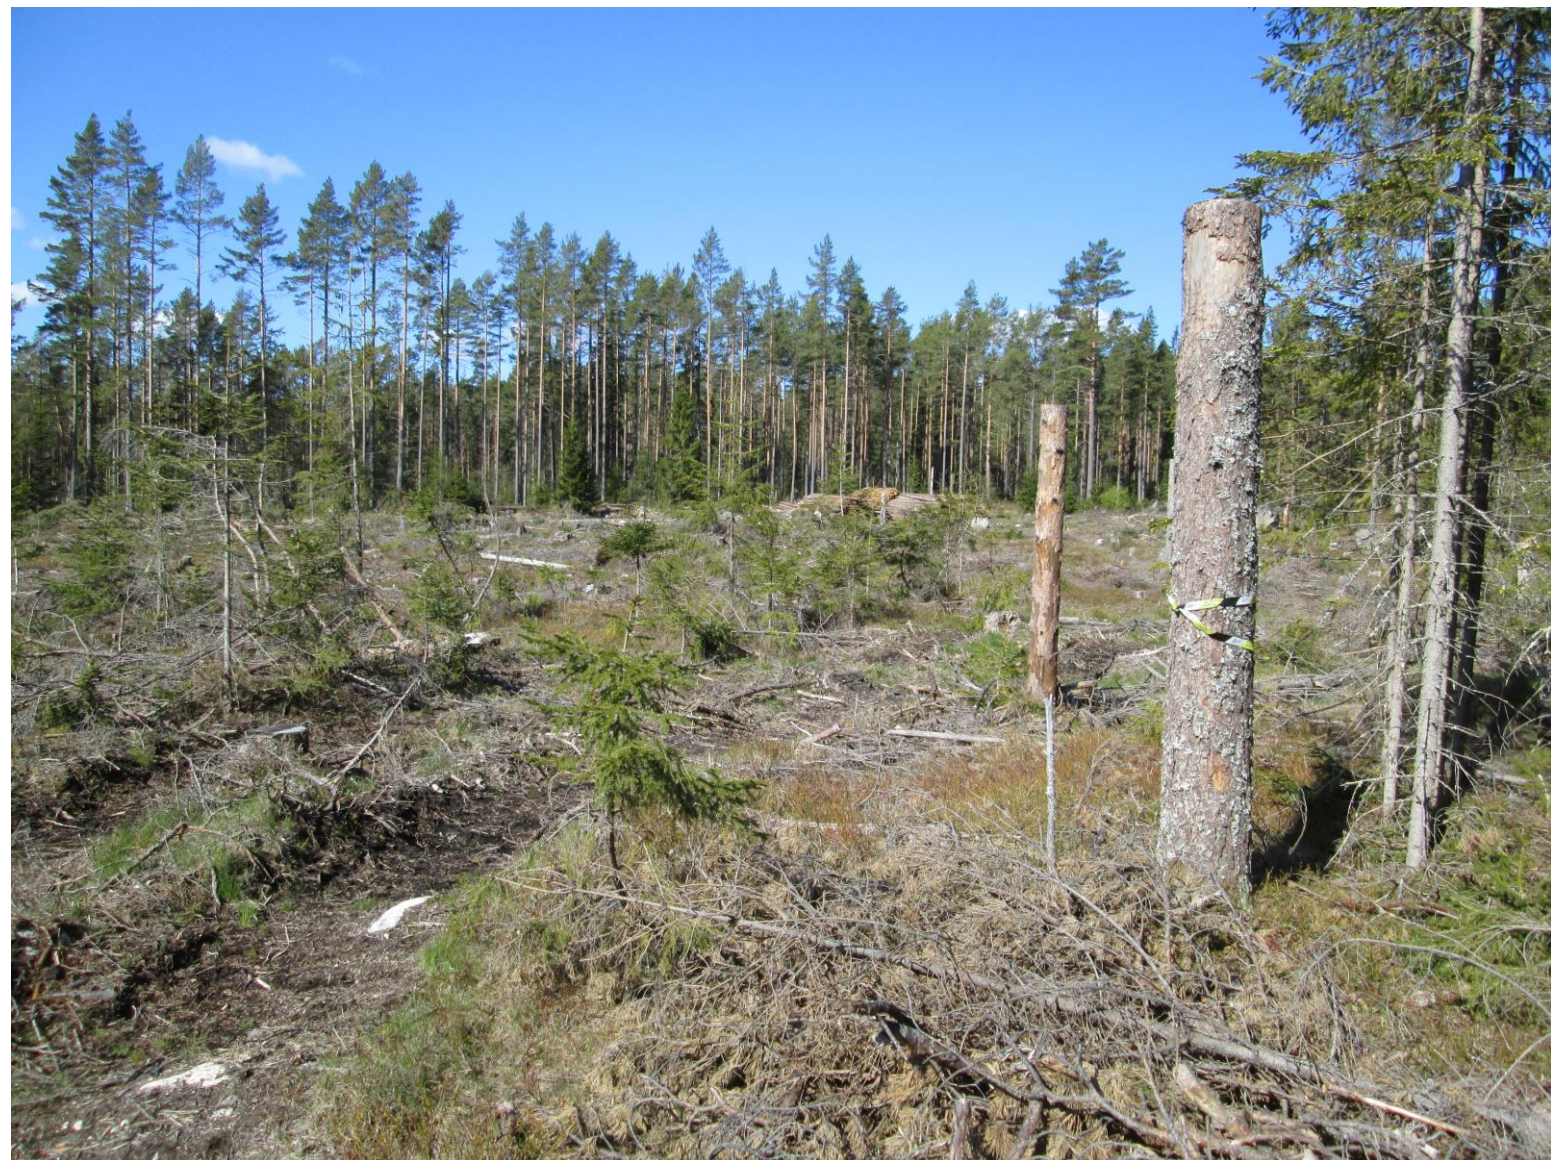
*SoH obj. nr. 912 kolbotten markerad med band och försedd med högstubbar och sedan överkörd tvärs över mitten av skogstraktor med svåra körskador som följd samt belamrad med ris och bråte från avverkning. Foto: David Loeffler 2014-05-12.*

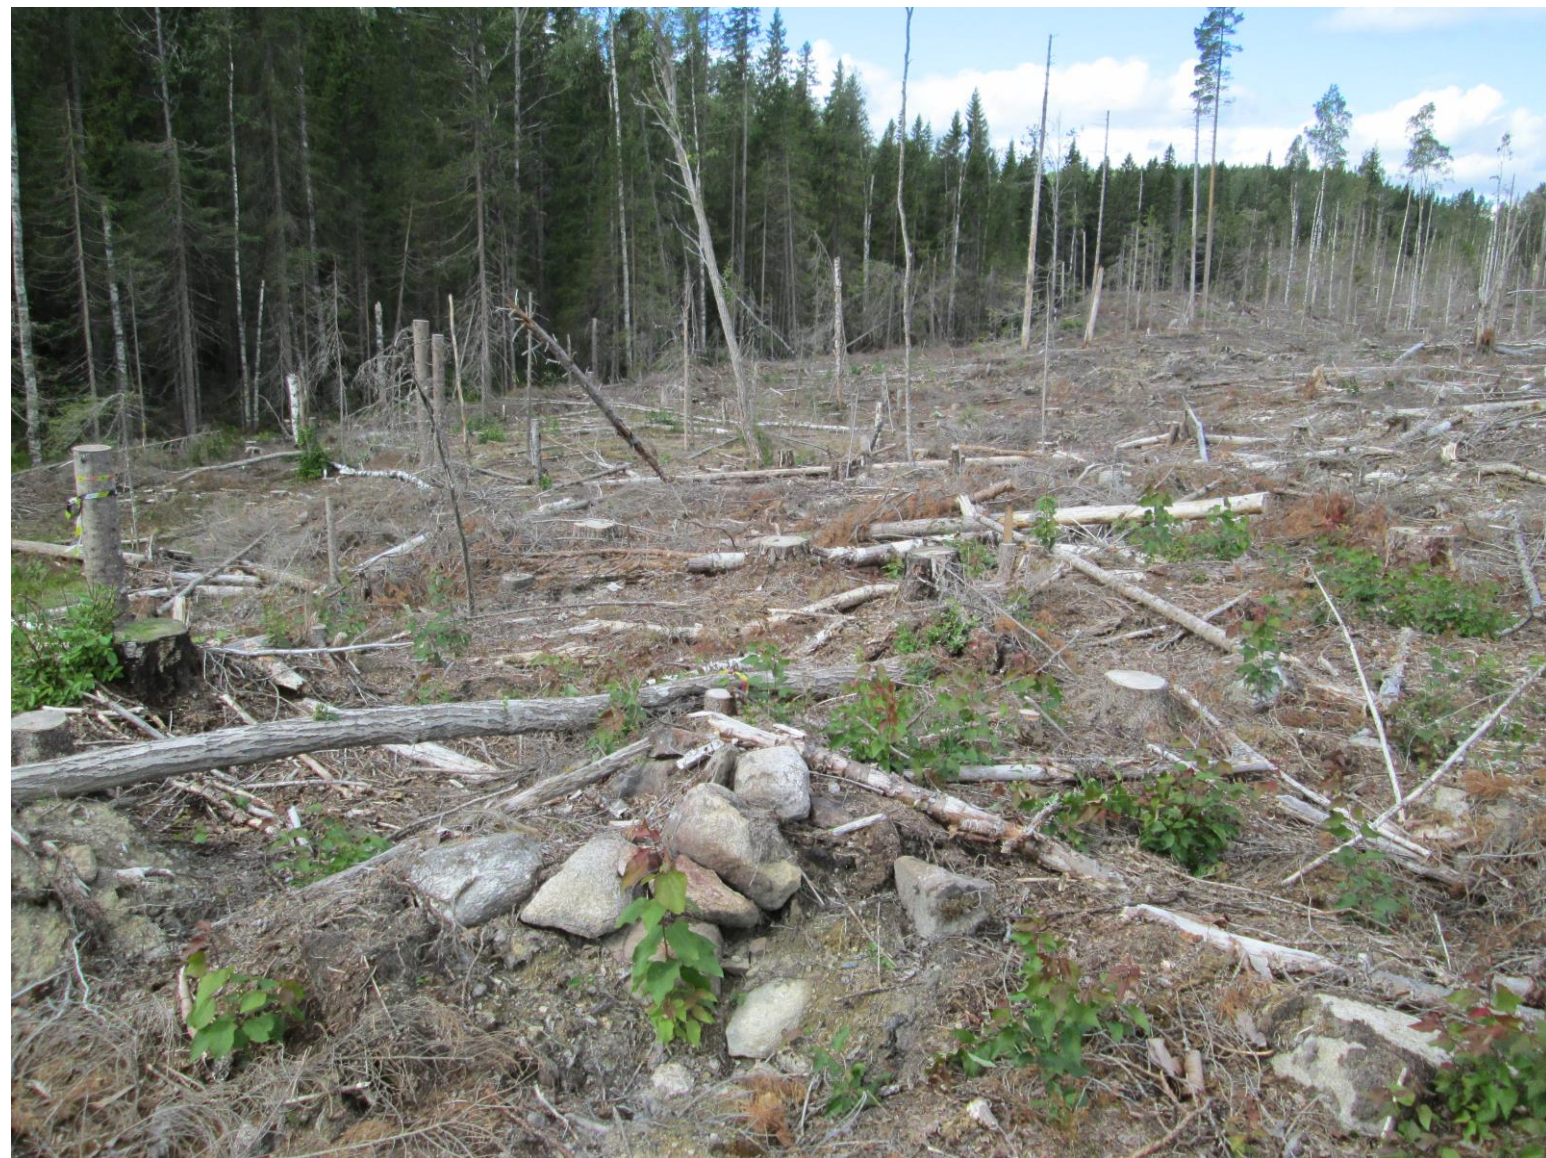
*SoH 381 kolarkoja med spismursrest. Den var bandad inför avverkning samt försedd med kulturstubbar. Likväl blev den helt sönderkörd av skogstraktor samt belamrade med ris och bråte från avverkning. Foto: David Loeffler 2014-08-15.*

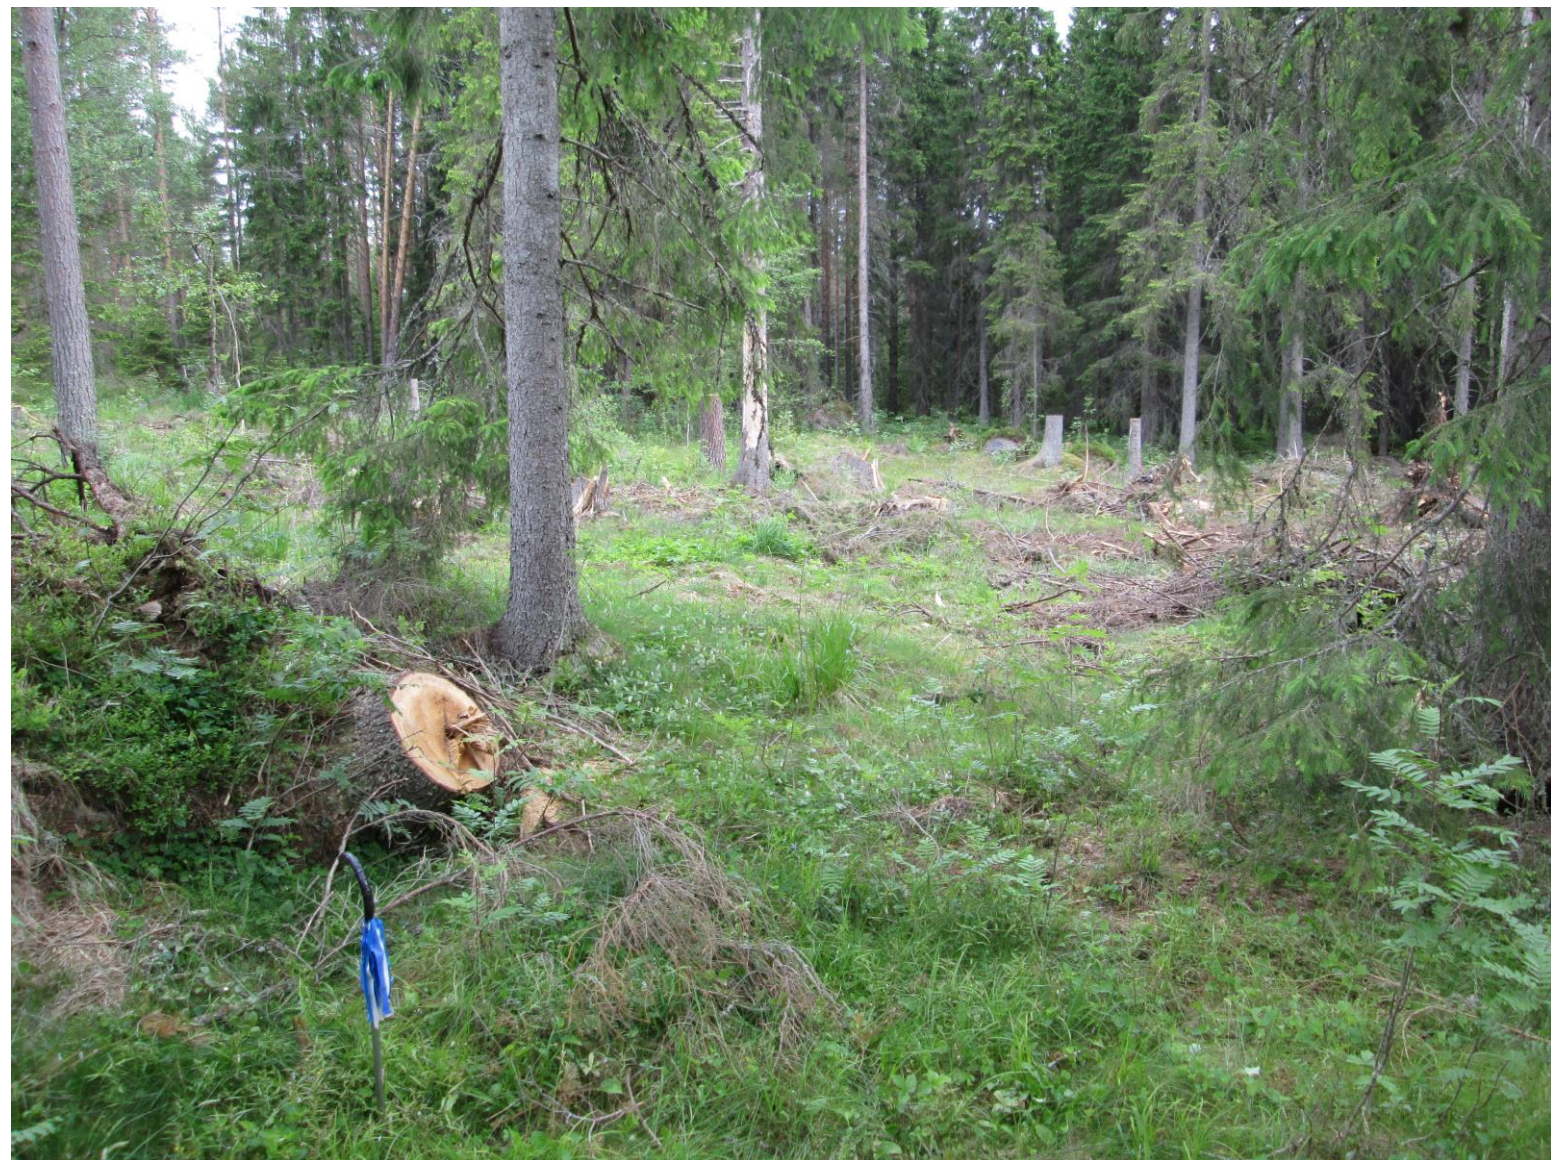
*SoH obj. nr. 223095 kolbotten i bildens förgrund. Kolbottens mitt skadad av rotvälta (i förgrunden till vänster). Kolbottens norra, västra och södra sidor är nyligen överkörd av skogstraktor med svåra tryckskador som följd. Inför avverkning har man felaktigt försett en yta med fem kulturstubbar som ligger 14 meter söder om kolbottens verkliga position, troligen därför att man inte läst och/eller inte förstått tillhörande beskrivning. Foto: David Loeffler 2014-06-17.*

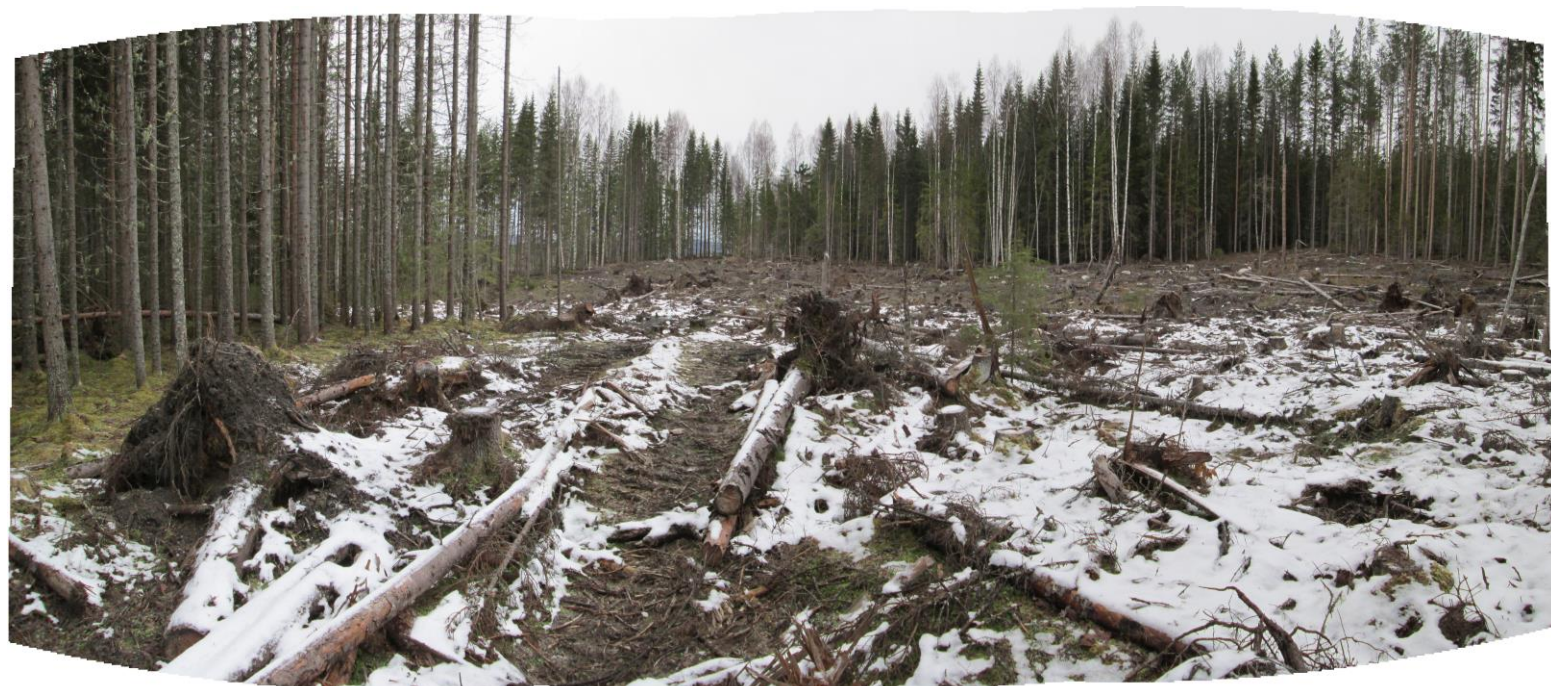
*Baksidesbild: SoH obj. nr. 22496 kolbotten. Skadade av några rotvälten och därefter överkörd tvärs över mitten av skogstraktor med tryckskador som följd samt belamrad med ris och bråte från avverkning. Till höger i bildens förgrund är en rektangulär kolbotten som även den är skadad av skogstraktor samt belamrad med ris och bråte från avverkning. Foto: David Loeffler 2013-11-21.*
