Hardere klima kan gå ut over kulturhistoriske veger

Da Terland klopp nesten gikk tapt

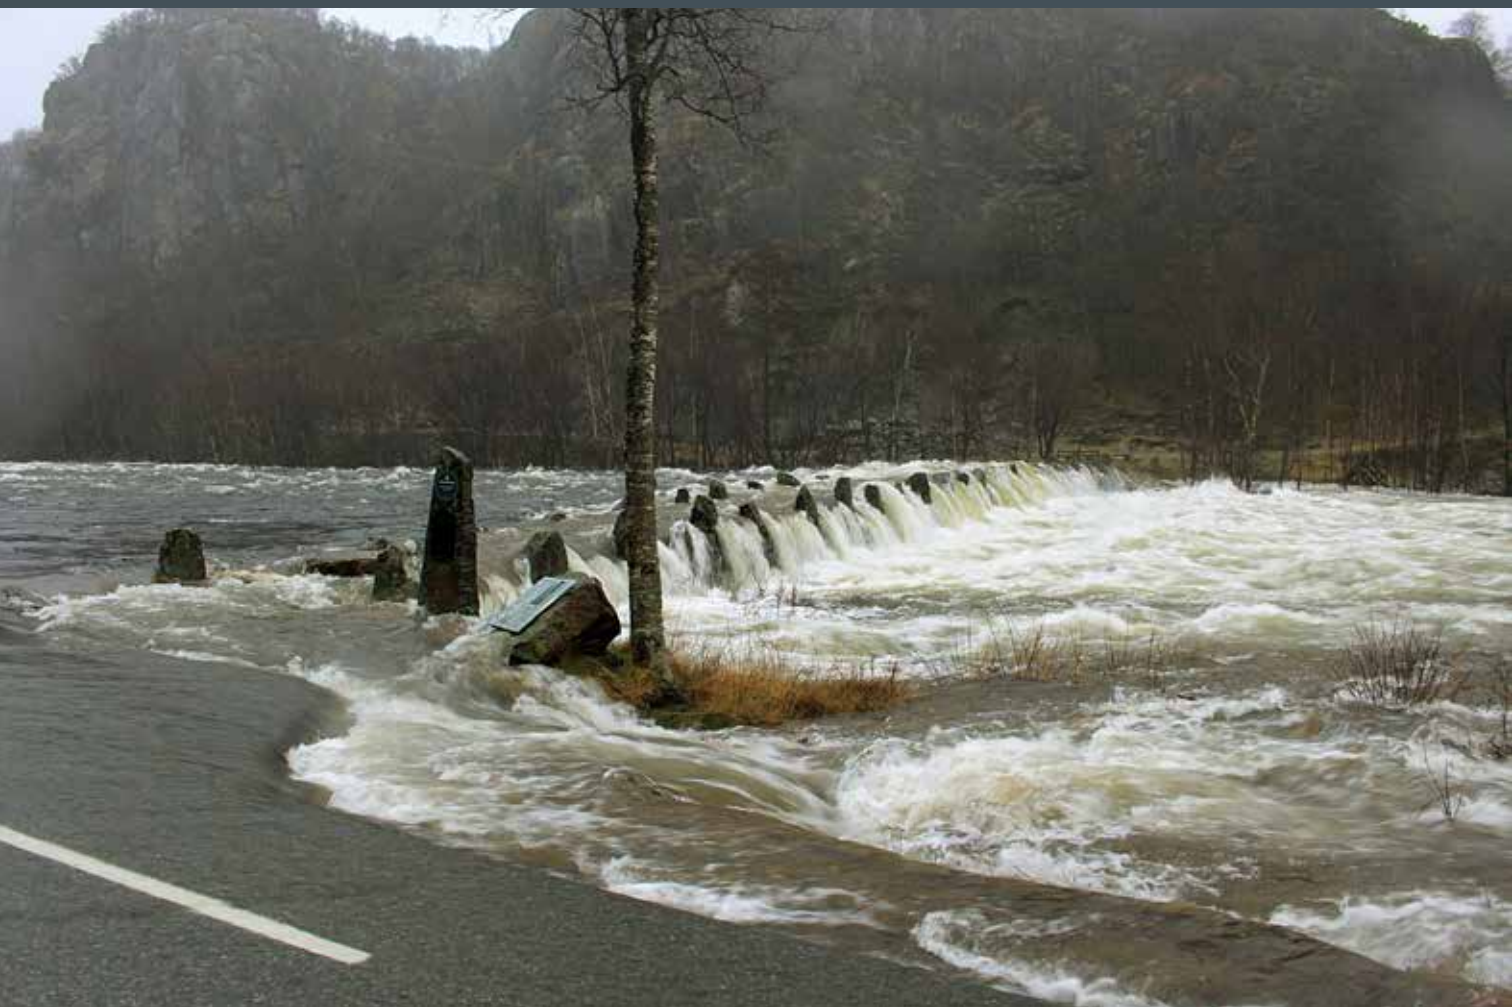
Terland klipp ble overskyllet og sterkt skadet i flommen 5. desember 2015. (Foto: Tormod Eikeland)

Da ekstremværet «Synne» slo til lørdag 5. desember 2015 var det like før den fredede Terland klopp, som er Nordens lengste steinhellebru, ble skylt bort. Som det var ble noen av fundamentene, grusdekket og mange stabbesteiner, tatt av vannmassene.

Før de bortskylte steinhellene og stabbesteinene ble lagt på plass etter flommen for 24 år siden, ble det lagt et heldekkende betongunderlag. Det skulle binde dekksteinene og stabbesteinene, og skjules under det ordinære gruslaget. Dette reddet trolig Terland klopp fra total ødeleggelse i fjor. Den særegne brua, som går over den tidvis fromsterke elva Gyaåna og inn mot Sirdalsvegen fra Tonstad til Eigersund, ble nemlig utsatt for vannkrefter større enn noen gang.

Konstruksjonen ble reparert igjen i august i år og er nå tilbake slik den var før naturkreftene slo til. Men denne skaden, og skader andre steder i landet, har gjort mange i Vegvesenet oppmerksom på at klimaendringene også vil påvirke bevaringen av de kulturhistoriske vegene.

– Alt dette ble skylt unna ved flommen i 2015, men betongdekket holdt, forteller Grassdal. Terland klopp var blitt fredet i april 2008 og det innebar reparasjon slik den var. Nå er brua igjen åpen for fotgjengertrafikk. Daglig vedlikehold ivaretas gjennom de ordinære driftskontraktene for vegnettet i området. På våren hvert år har en hatt mindre vedlikehold med å gruse opp kjørebane og enkelte år har det også vært nødvendig med mindre reparasjoner, særlig der steiner har falt ut.

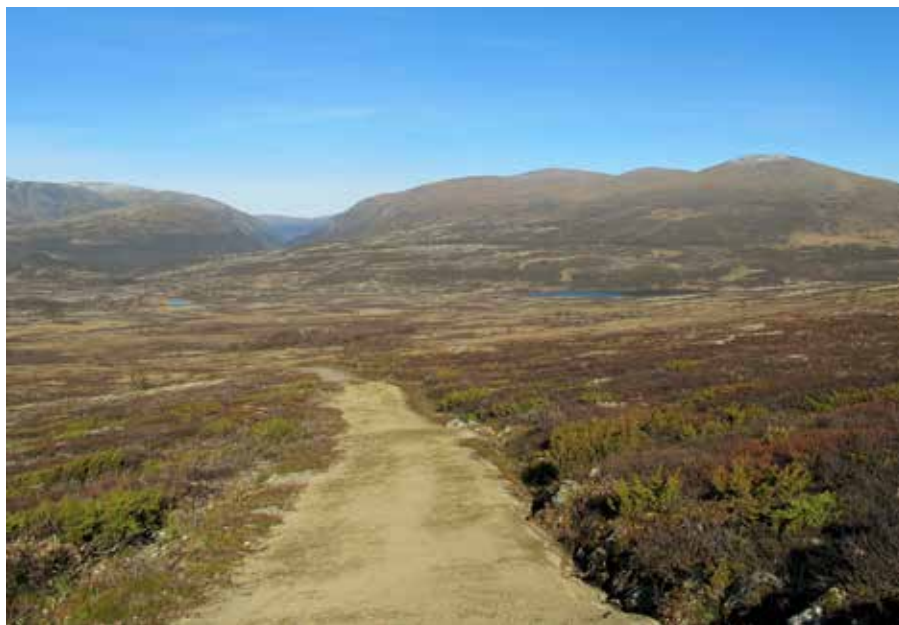
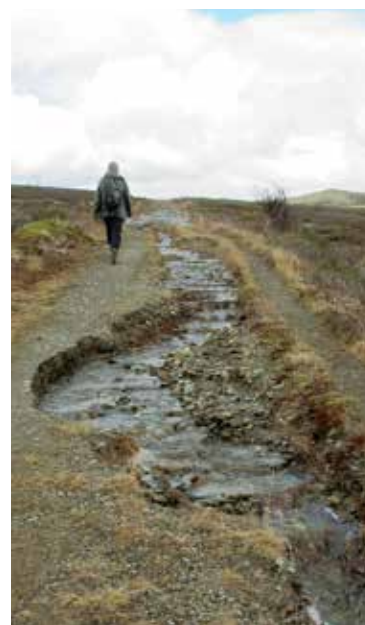
Vegen over Dovre slik den skal være, til venstre, og slik den var før restaureringen ifjor. (Foto: Ann Kristin Engh)

Terland klopp er ikke det eneste kulturhistoriske veganlegget som har fått skader. Tidens tann og en stor flom forårsaket i 2013 store erosjonskader på Trondhiemske kongevei over Dovreplatået. Flere større partier av vegen ble vasket vekk. Siden er det lagt ned store ressurser for å utbedre skadene, og samtidig rydde vegen for vegetasjon langs en syv km lange parsell mellom Hjerkin fjellstue i Dovre og Grønnbakken i Oppdal. I Vårstigen, litt lenger nord, er en vegfylling lagt opp igjen etter at den hadde rast ut.

I august 2016 startet arbeidet med å tette sårene i vegbanen og sikre god drenering. Tette og tilvokste grøfter ble rensset og stikkrenner som var falt sammen ble reparert på «gamlemåten», etter prinsipper for vegbygging nedfelt i generalveg-mester G. A. Kroghs instruks til lensmen-nene fra 1767.

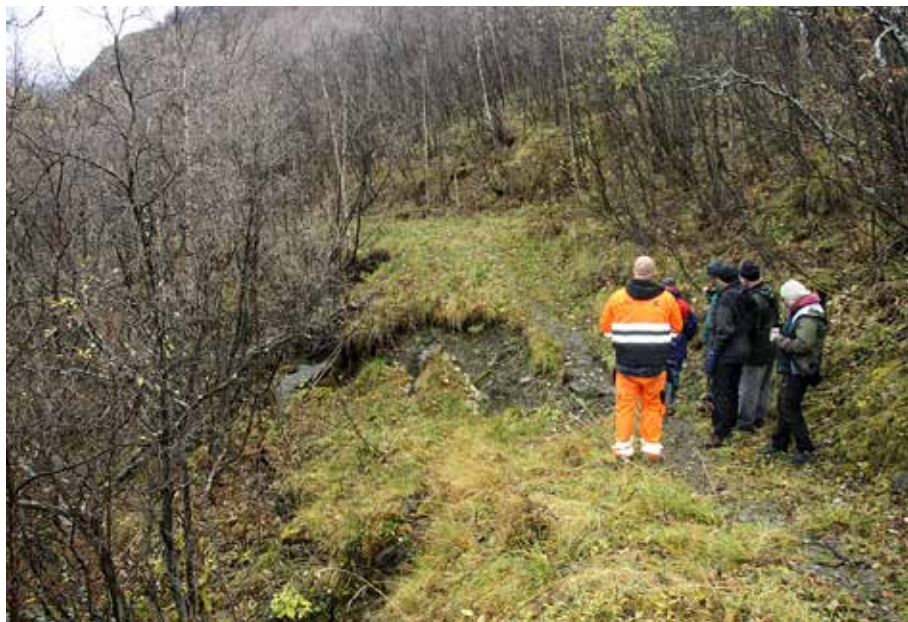
Ved Vårstigen raste grunnen under deler av Pilgrimsveien ut i fjor. Utglidningen ble reparert i år. (Foto: Eline Meyer Størseth)

Ved utbedringen av fyllingen i Vårstigen, ble det lagt inn god drenering for å forebygge at det raser i skråningen igjen.

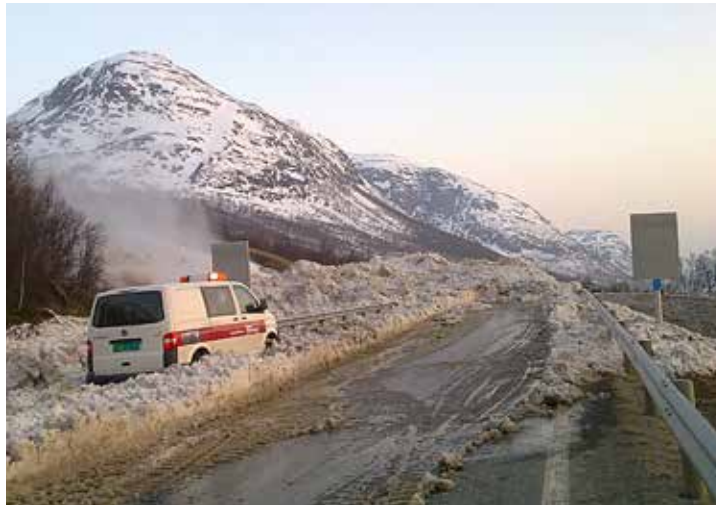
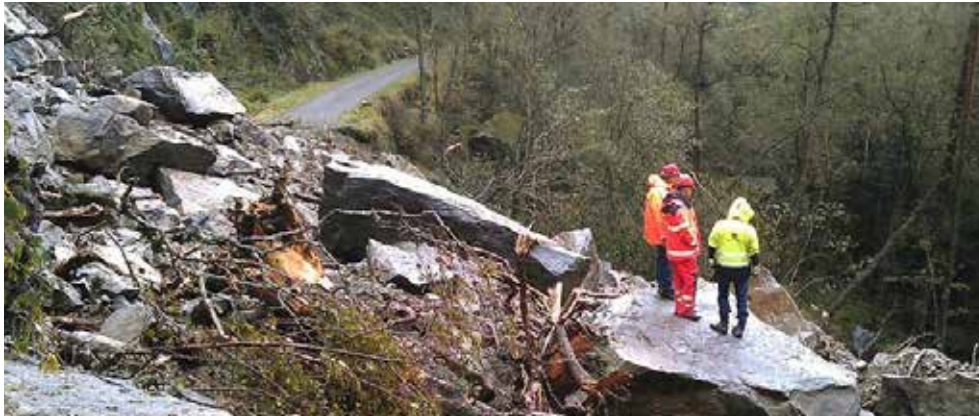
Ved Herranes på E6 syd for Alta er gamlebrua borte; den gikk på sjøen ved et snøpeskred i mai 2000 og ble erstattet av en fylling. Bildet til høyre er fra et nytt sørpeskred i 2010.

Et steinras rammet gamlevegen over Tronåsen i Vest-Agder (under).

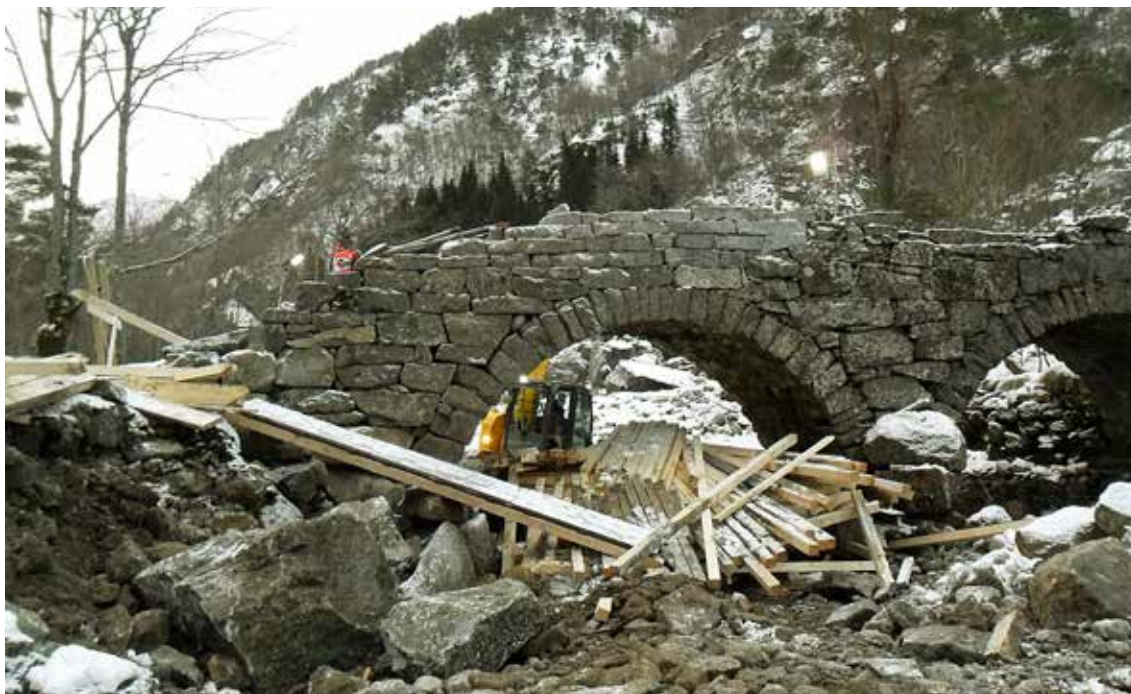
I Grønsdal ved Odda sto en gammel steinbru fra 1840 i fare for å rase sammen etter storflommen i oktober 2014. Nå er den restaurert ved hjelp av en nyutviklet forskalingsmetode. (Foto: Jorunn Monrad)

Ved gården Grønsdal i Oddadalen sto den gamle steinbrua fra 1840 i fare for å rase sammen etter storflommen i oktober 2014. I vinter ble den reparert av lokale fagfolk med bidrag fra kommunen, Kulturminnefondet, NVE og Vestenfjelske Bykreditts Stiftelse.

damenter, men uten hell. Løsningen ble en spesiallaget forskaling i to faser, som sannsynligvis er nybrottsarbeid. Først en forskaling tilpasset steinene som hadde glidd ut av posisjon, for å sikre arbeidsplassen og støtte opp resten av brua. Denne måtte tåle ujevn vektfordeling når steinene på den ene siden ble tatt bort. Så ble steinene som hadde glidd ut nummerert og fjernet, den skjeve delen av forskalingen bygget opp igjen med riktig, symmetrisk form, og steinene satt plass igjen.

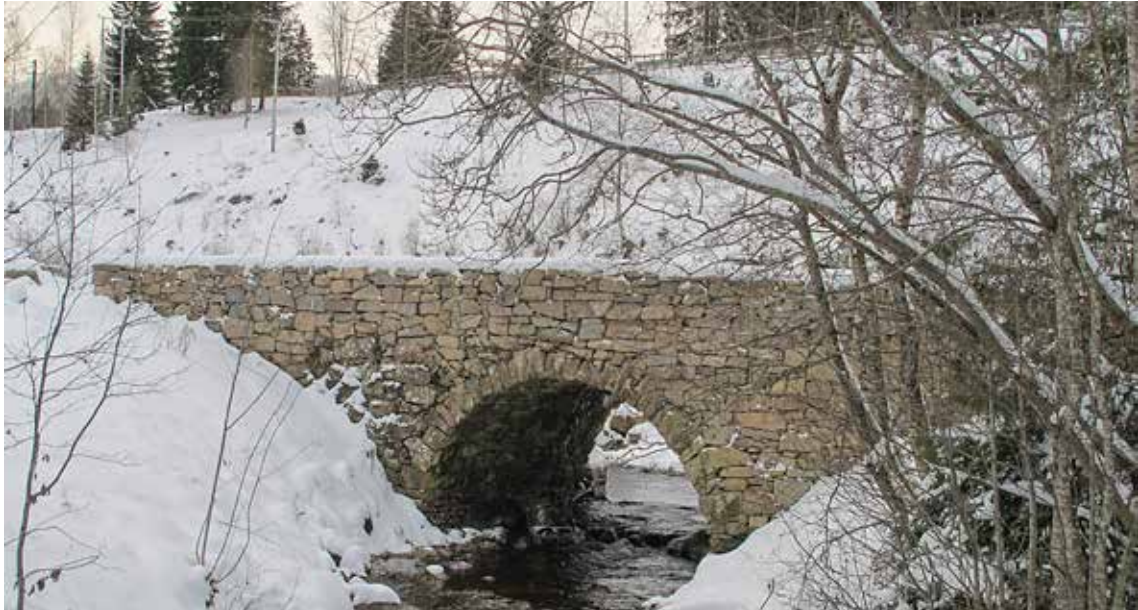
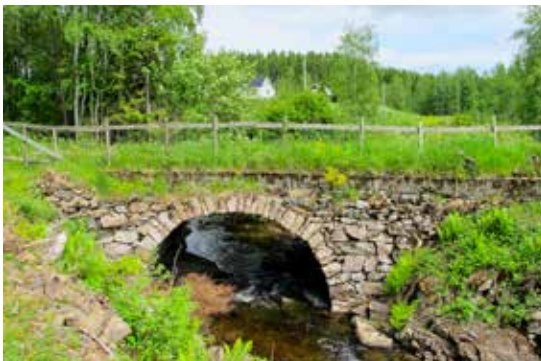
Skjærenbrua over Totenåsen er nå satt i stand i sin tidligere form. Bildet her er fra november 2016, det nederst fra 2012 før restaureringen startet. (Fotos: Ann Kristin Engh)

Etter mange års arbeid ble restaureringen av Skjærenbrua ferdig i høst. Både brua og vegen over Totenåsen i Oppland er en del av Trondhiemske Kongevei. Skjærenbrua ble bygd i ca 1795 og hadde nå belastningsskader som skyldes tidens tann, manglende vedlikehold og ikke minst tømmertransport.

med restaureringen og tilbakeføring av kulturminnet til sin tidligere form, utseende, kvalitet og funksjon. Sidevanger er helt eller delvis tatt ned, en betongkant er fjernet, fyllmassen (nå kun stein) og toppmasser er skiftet ut og det er anlagt en lav mur i elven oppstrøms for å lede vannet vekk fra hvelvet.
