M/S Brandbu – Årsrapport 2018

Utført arbeid på M/S Brandbu i 2017

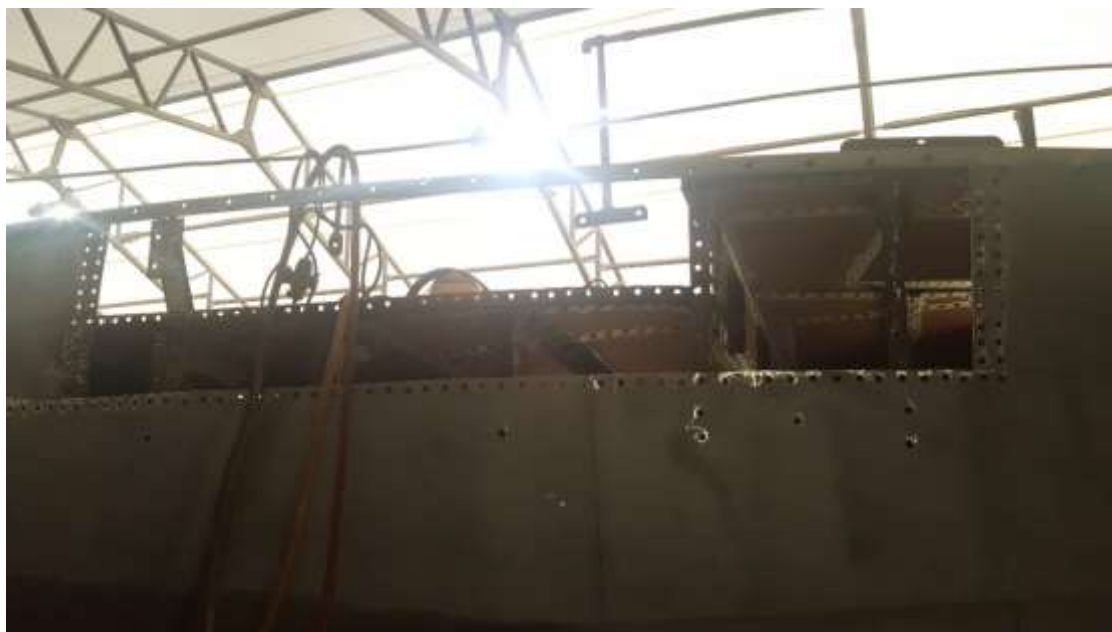
Plate F SB 23-28

Reparasjon og utskifting av hudplater ble ferdigstilt i 2018:

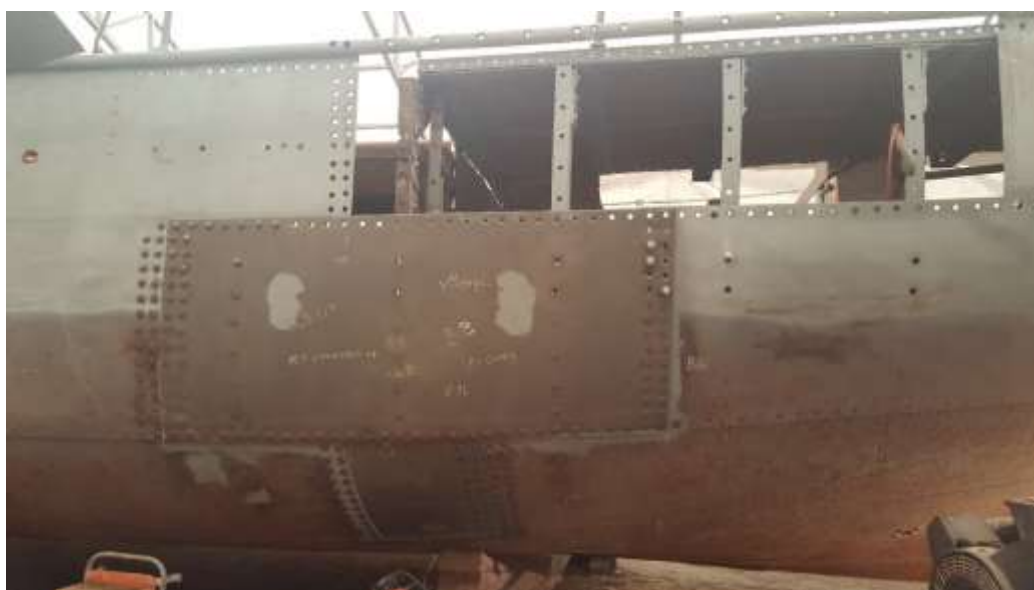
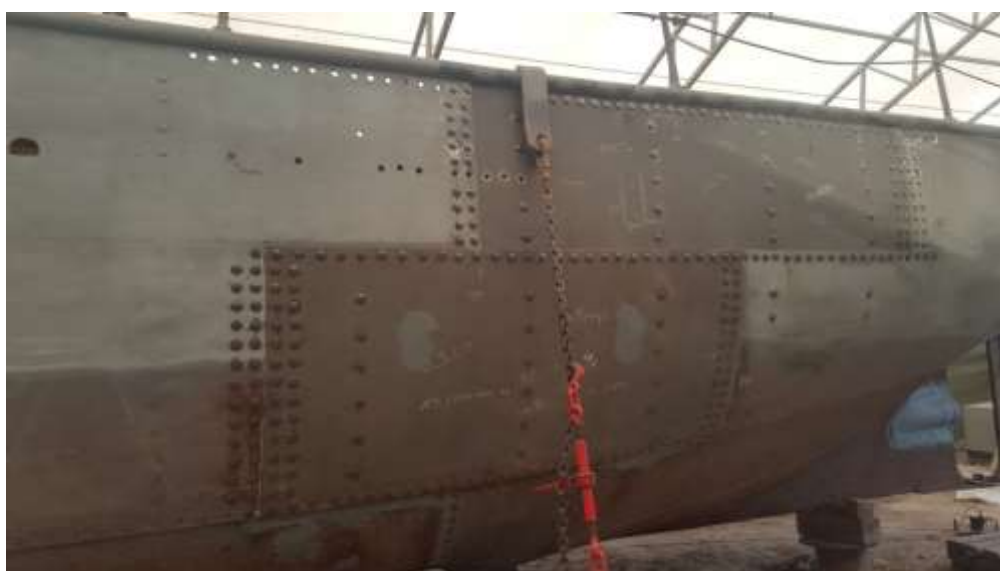
F-gang babord plate, fenderlist og bindevinkel ferdig montert.

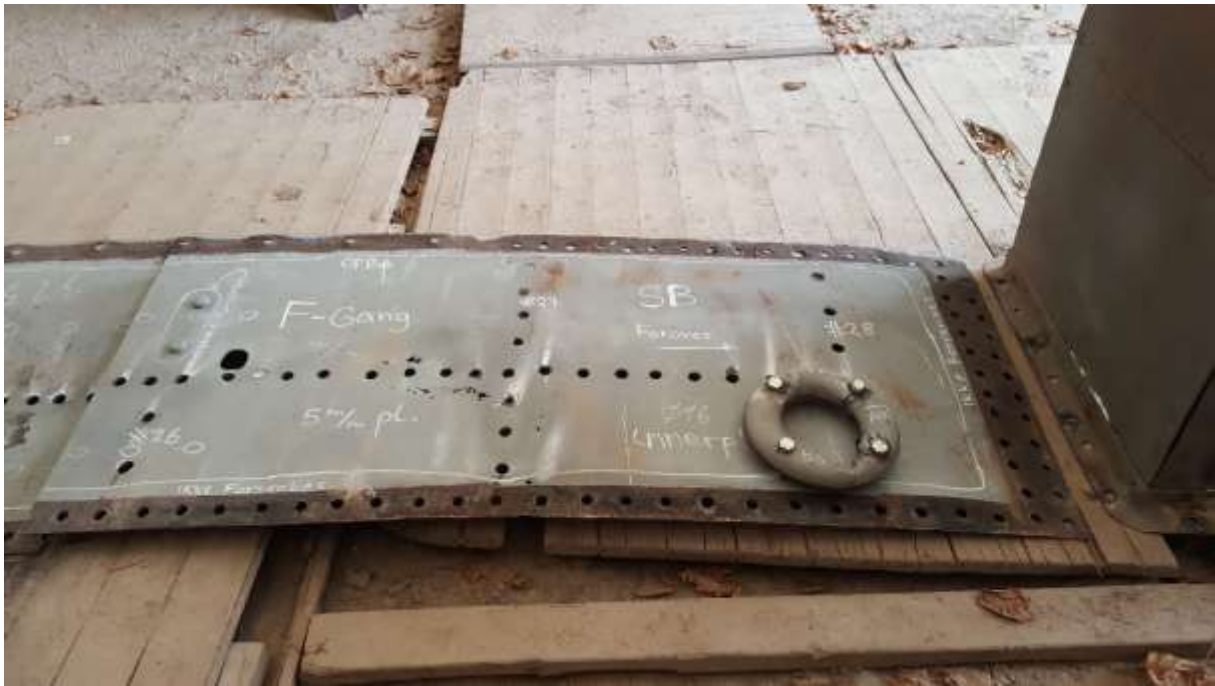
Ankerklyss babord demontert for reparasjon og kopiering til styrbord.

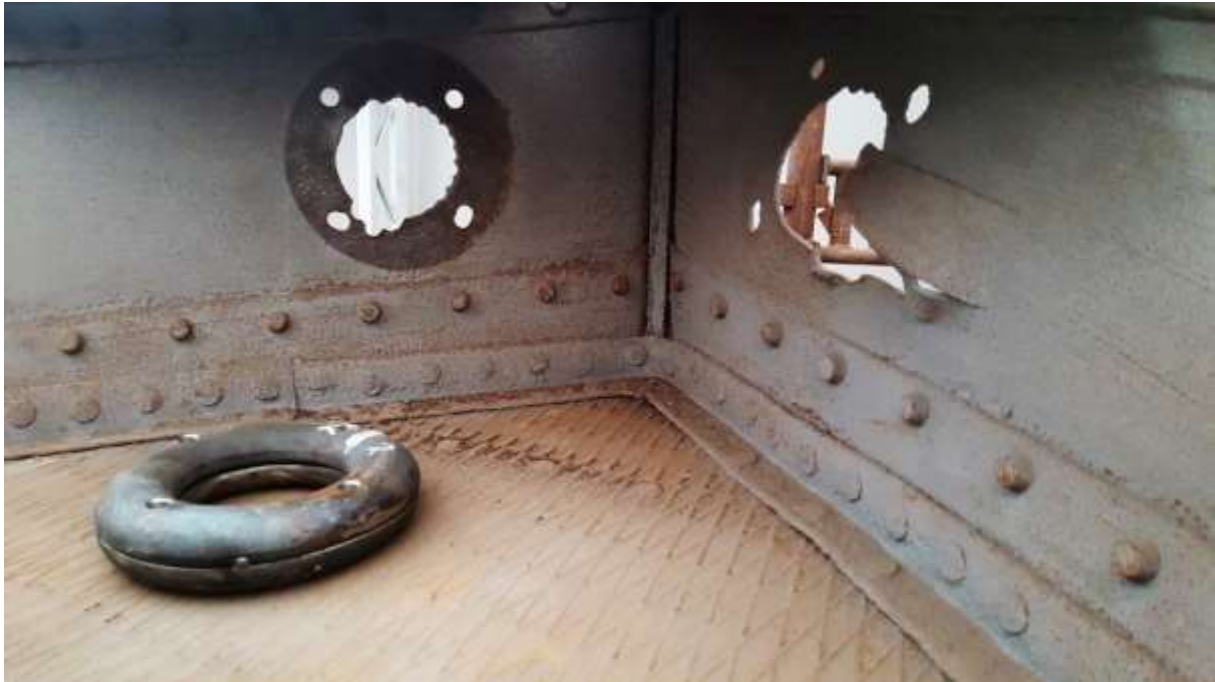
Ferdige ankerklyss, montering gjenstår og rep av plate SB

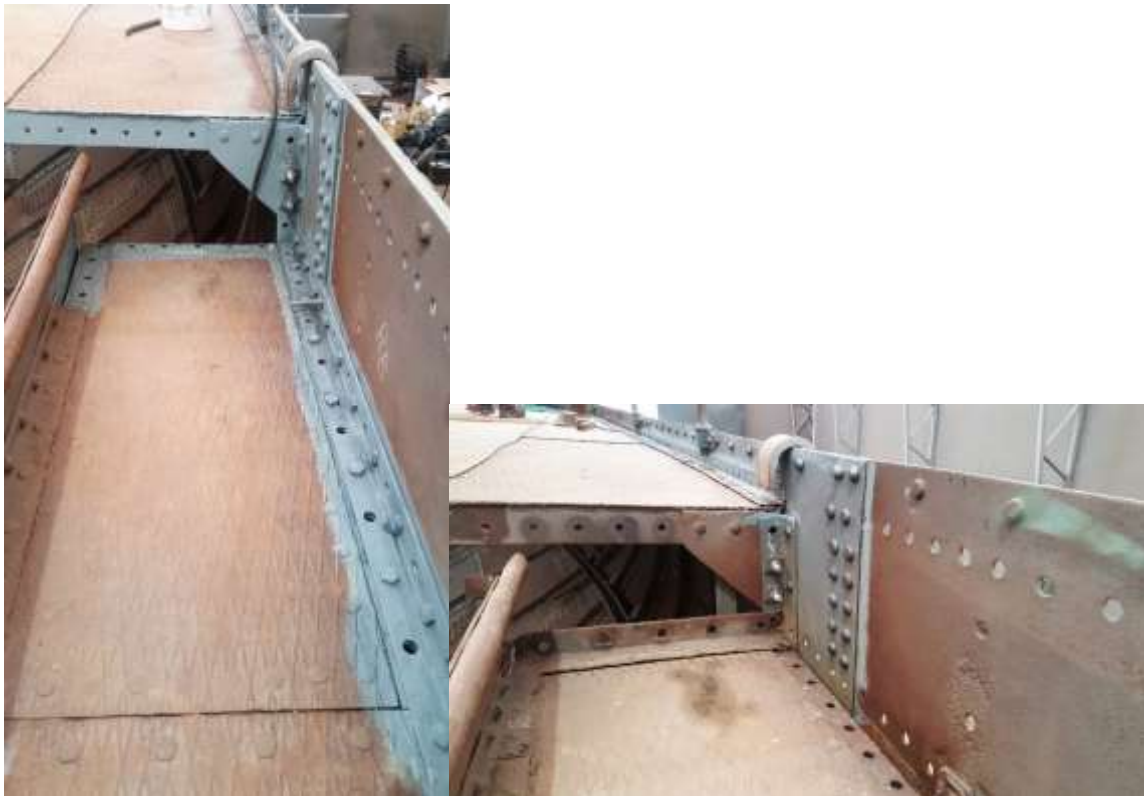
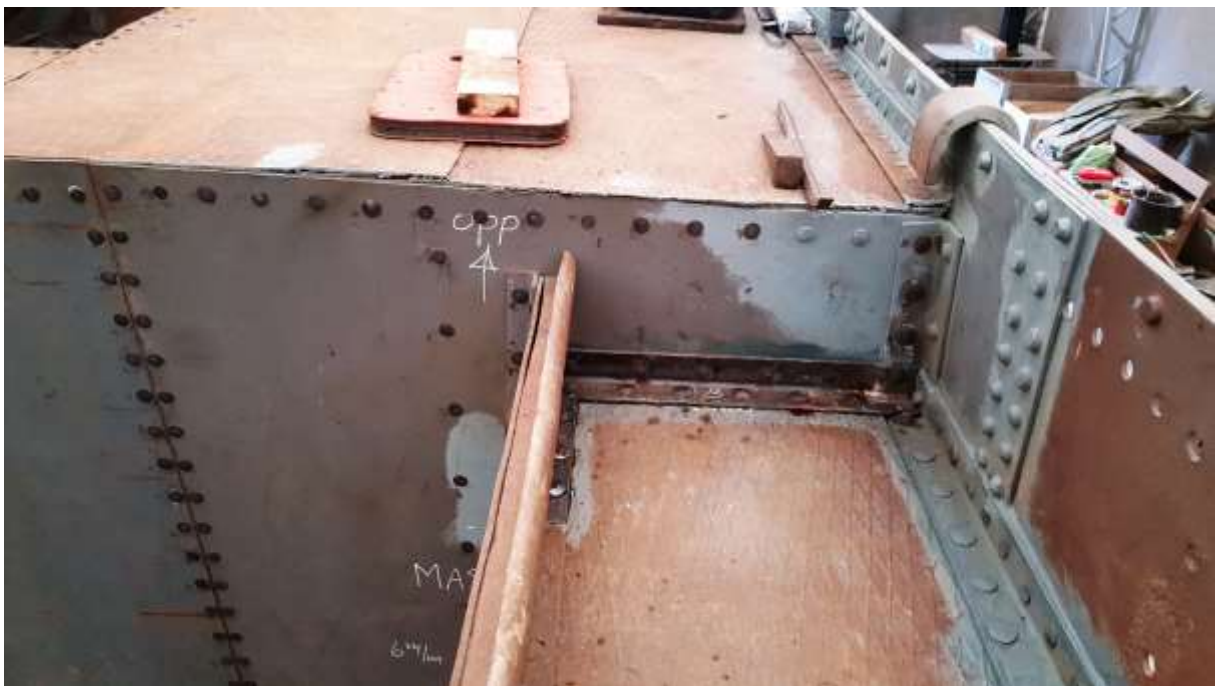
Bindevinkler ferdigstilt i lasteområde BB side samt innfesting til skott v spt #10

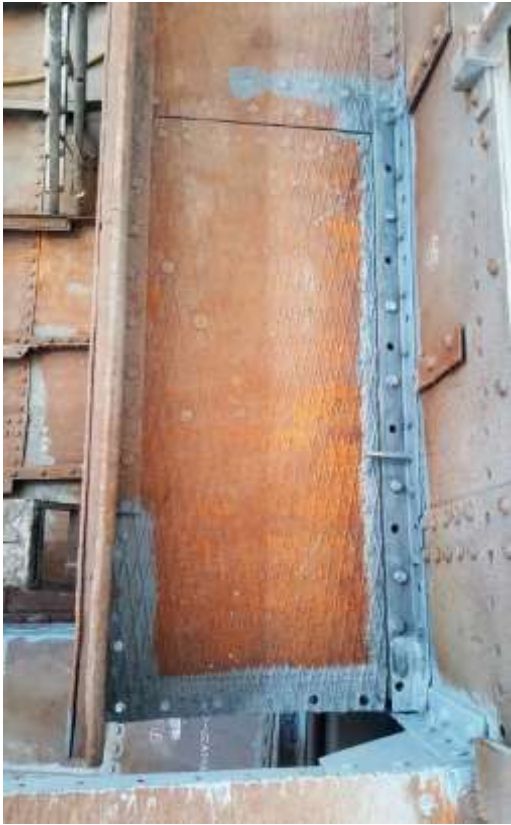
Nye bindevinkler SB side lasteområde

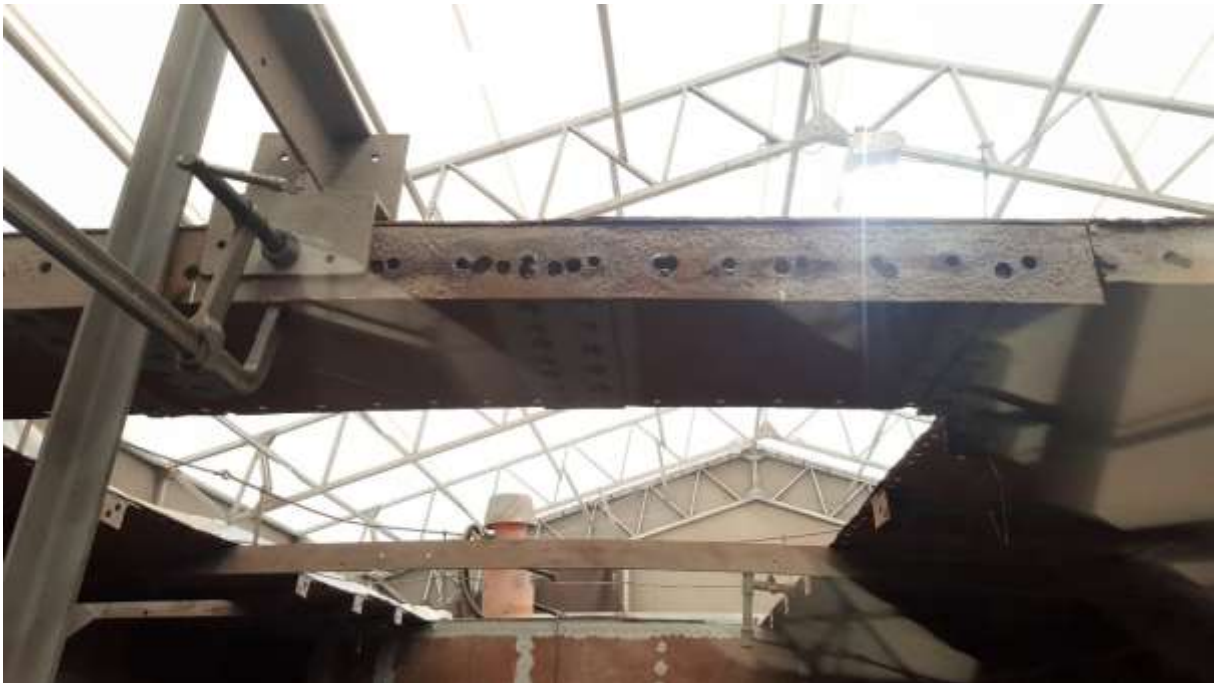
Reparasjon Dekksbjelke spt#10 og feste for maskinskott ferdigstilt

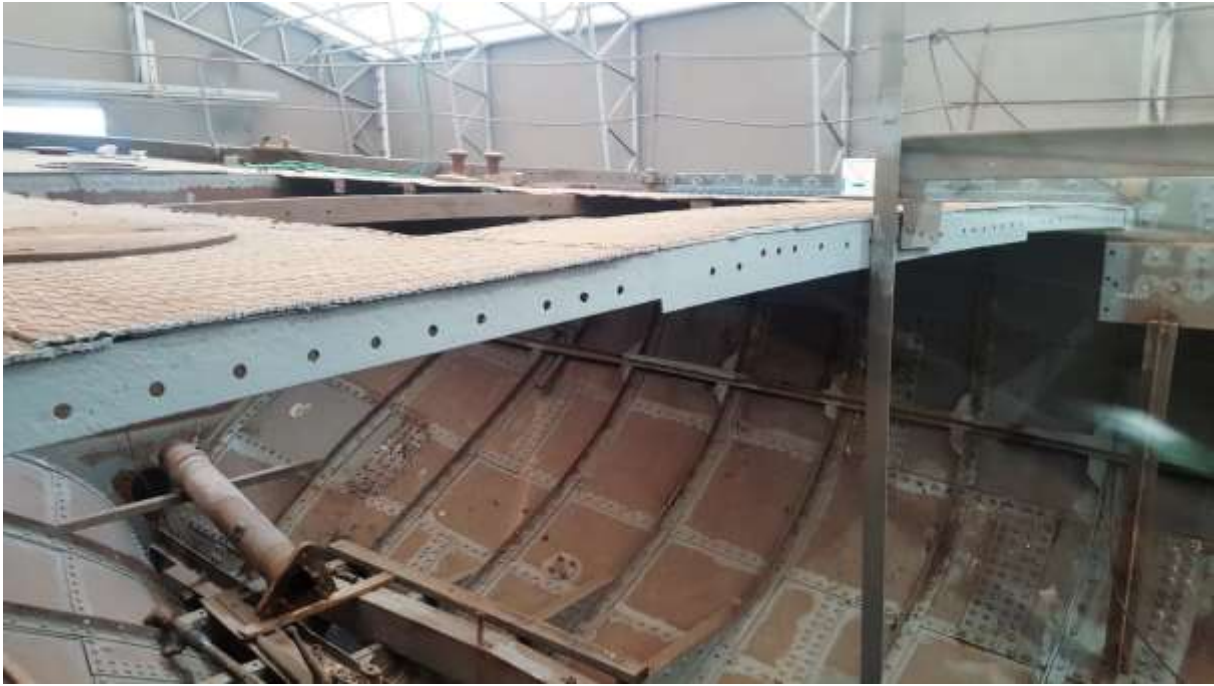
Før montering av nytt skott. Dekksbjelke og bindevinkler på SB og BB lasteområde ferdigstilt

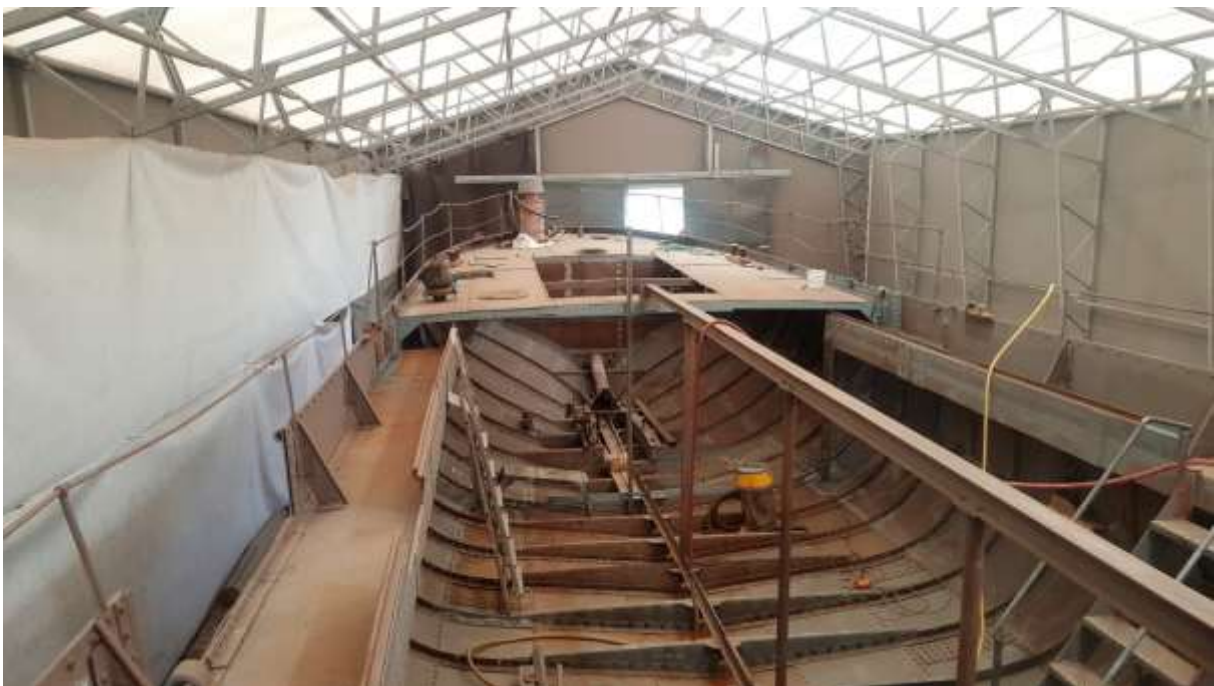
Maskinskott ferdigstilt

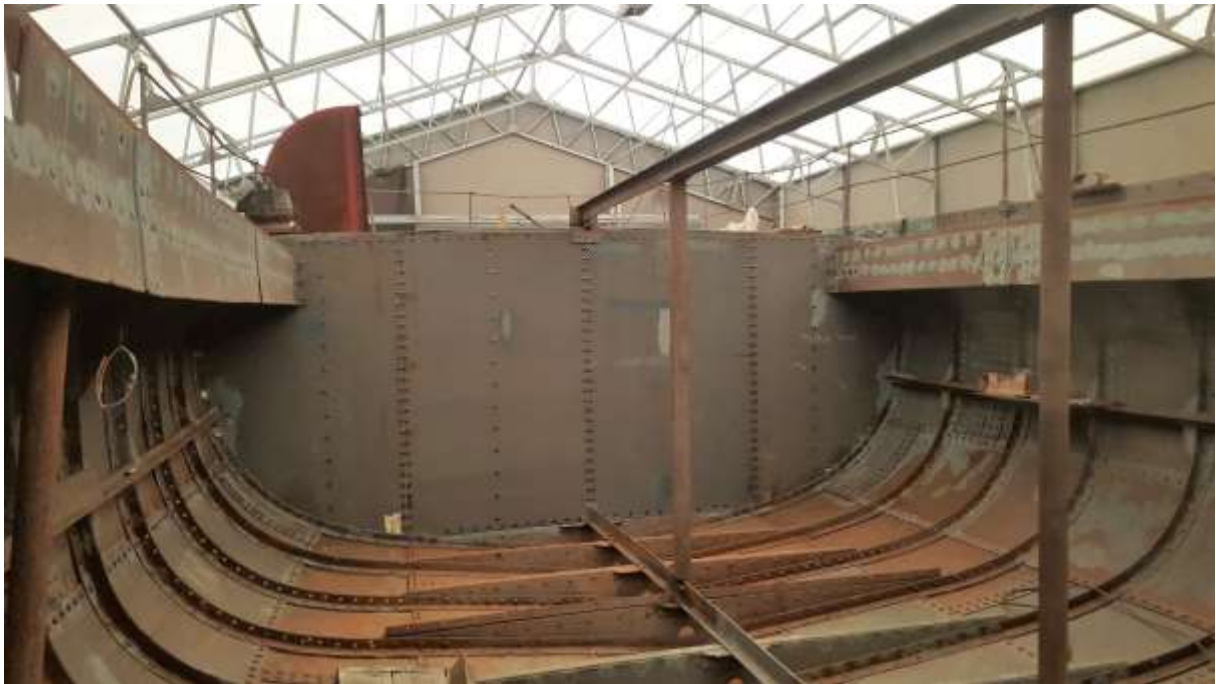
Svineryggen: foto fra SB og BB før demontering av plater.

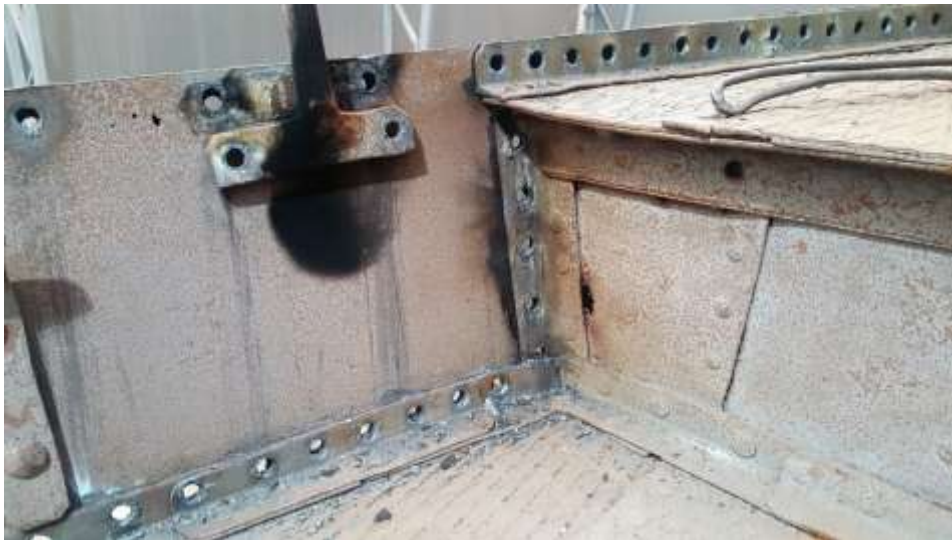
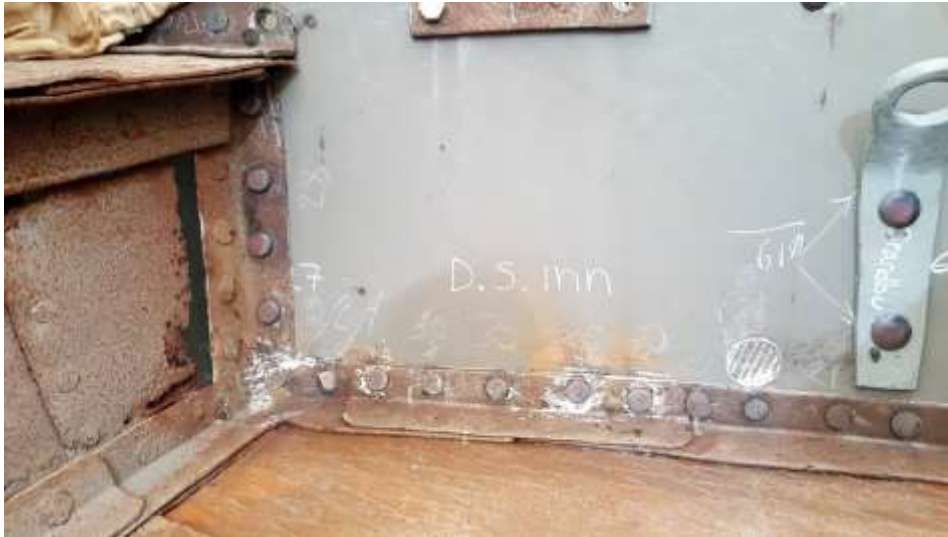
Svinerygg SB og BB, rep av bindevinkler v fenderlist og dekkplate ved lukekarmen

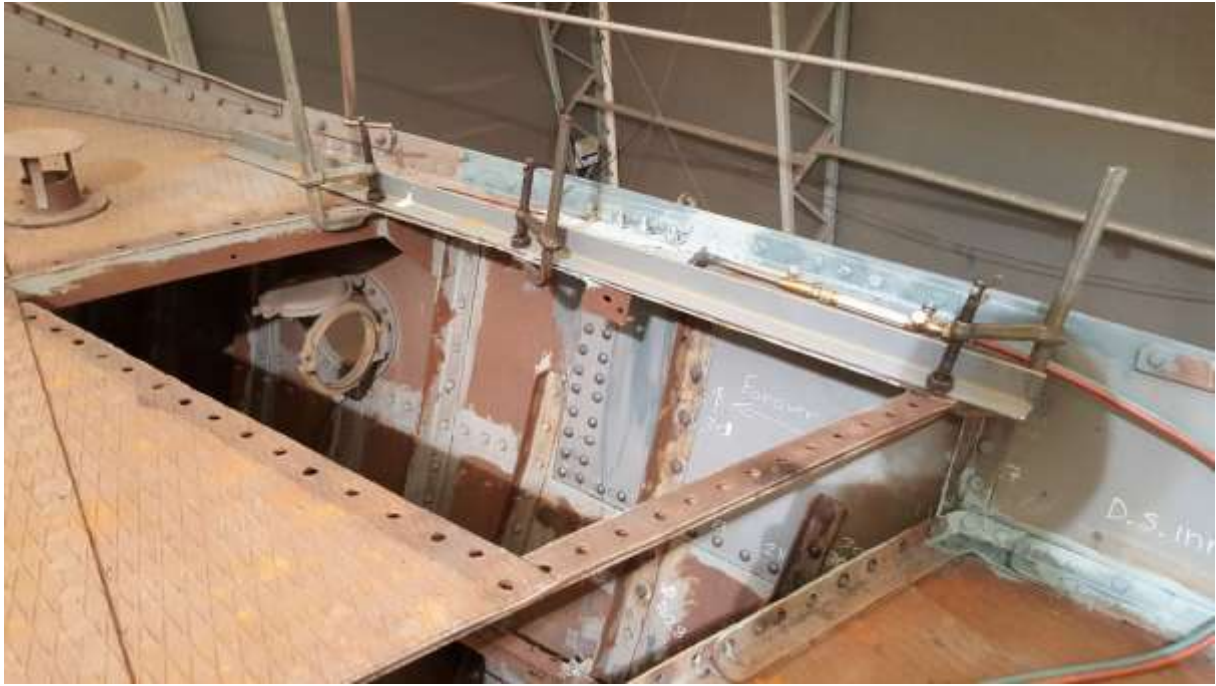
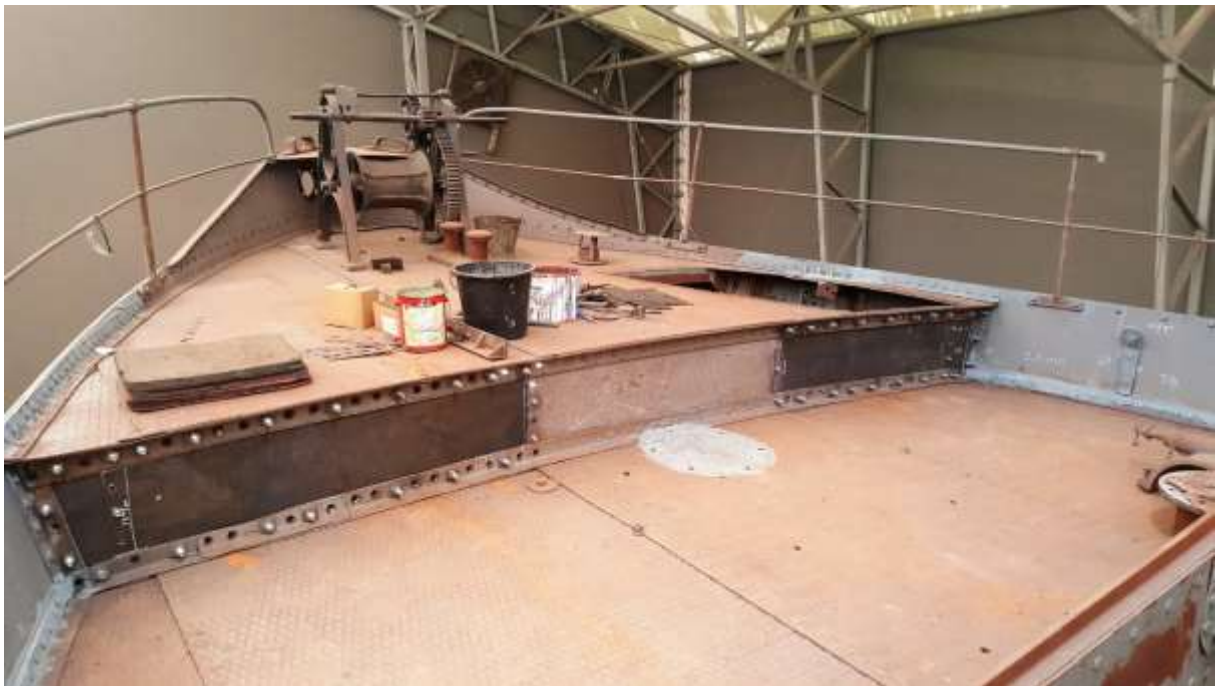
Innvendig svinerygg SB, noe klinking gjenstår

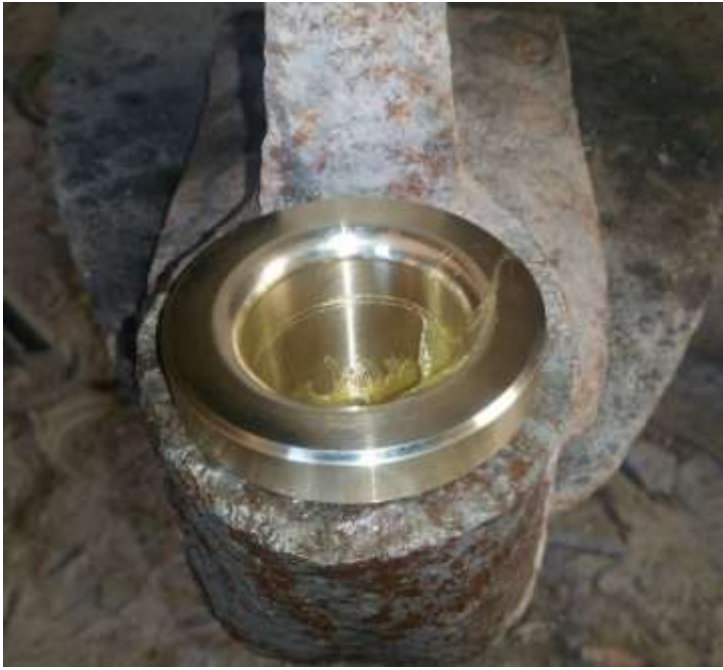
Ny foring til rorkopp

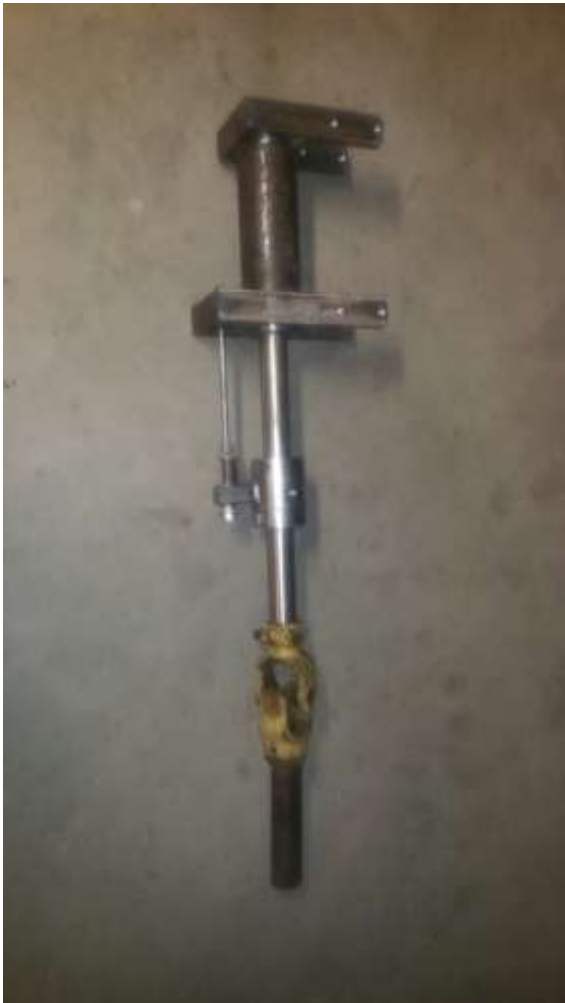
Spesialverktøy laget for maskinering av rorkoppen

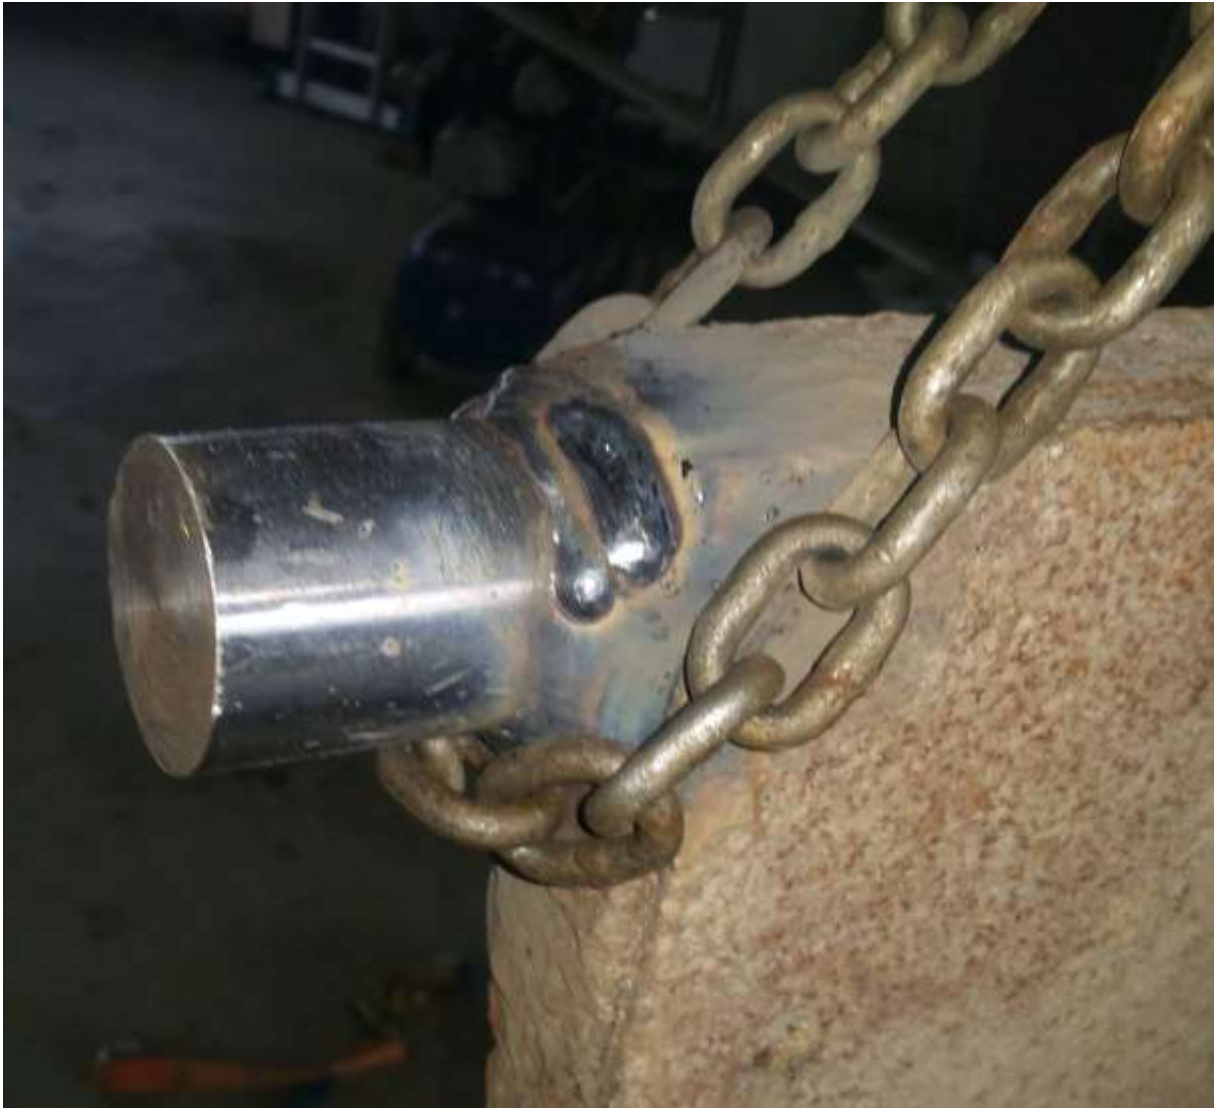
Arbeid m ny rortapp

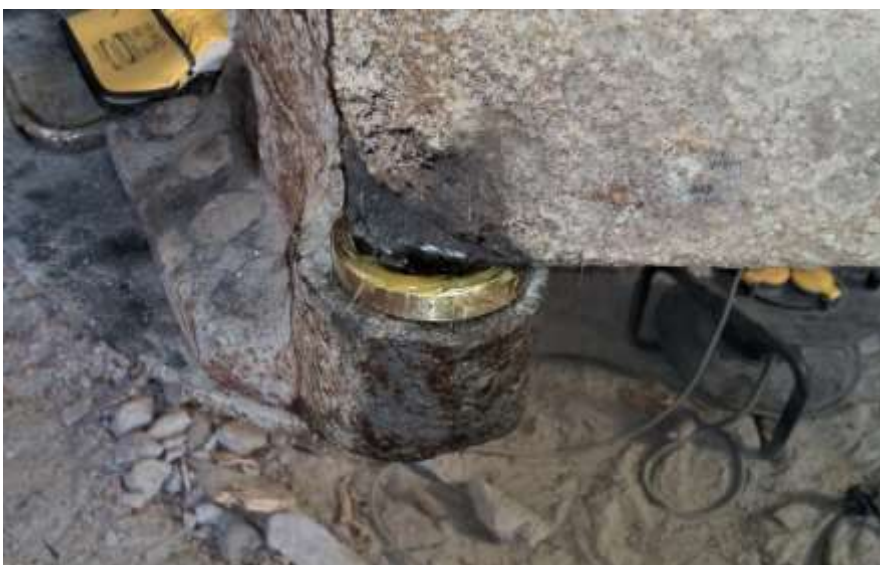
Tilbakeført rør

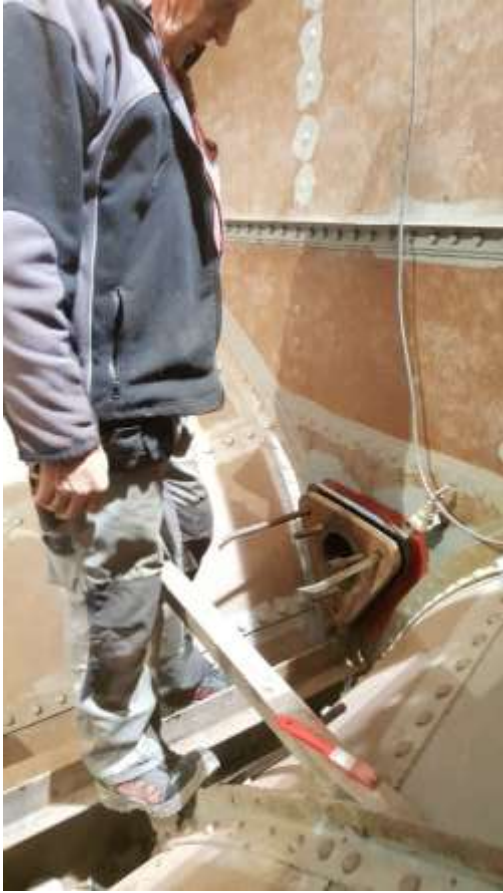
Ny foring og innfesting av propellhylse

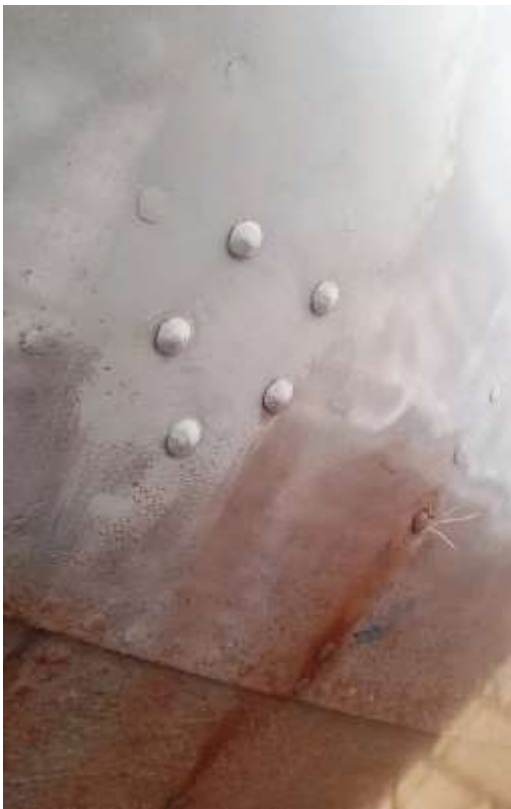
Toalettutløp blendet
