Ervalla kyrkogård

Ervalla socken, Strängnäs stift, Örebro kommun, Örebro län, Närke,

Inventering av kulturhistoriskt värdefulla gravvårdar 2015

Louise Anselm
Ing-Marie Nilsson-Tarkkanen
Rapport 2015:17

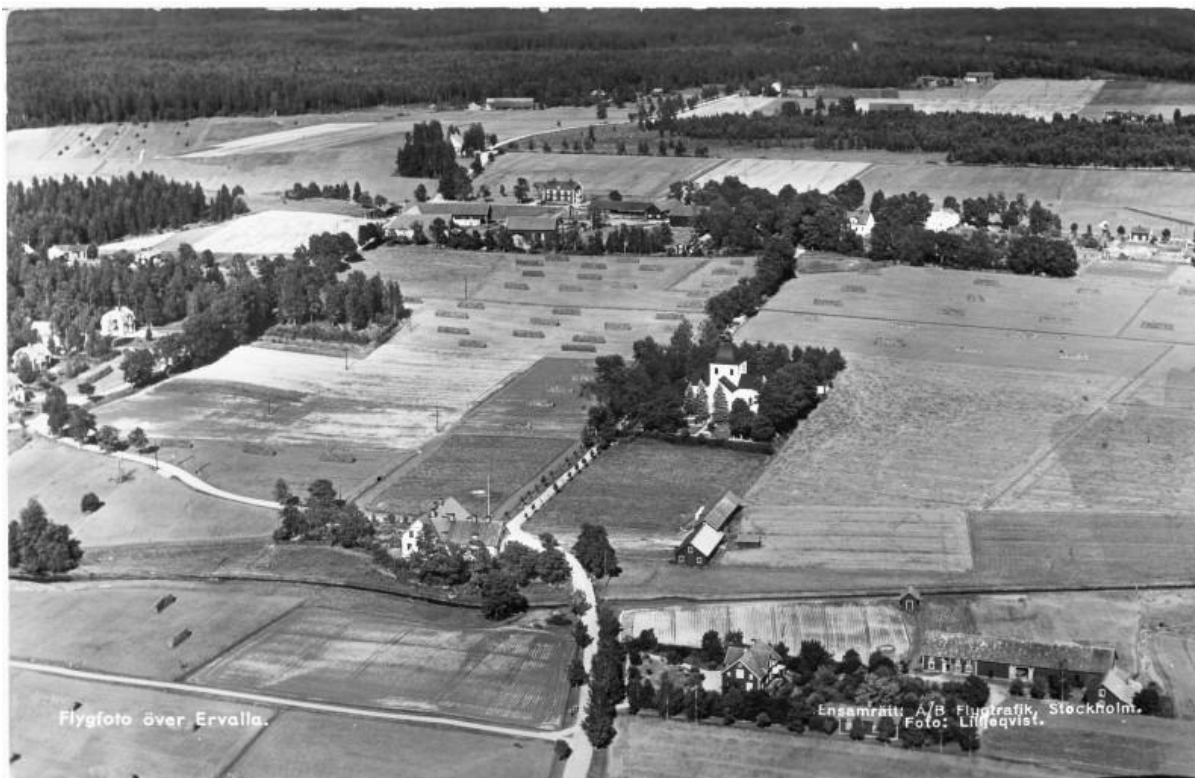
Flygfoto över Ervalla från 1930-talet. Bilden tagen från väster. Där det idag är en kyrkogårdsutvidgning var tidigare en åker. Huvudentrén till kyrkogården låg på norrsidan. Källa: Bygdearkiv.

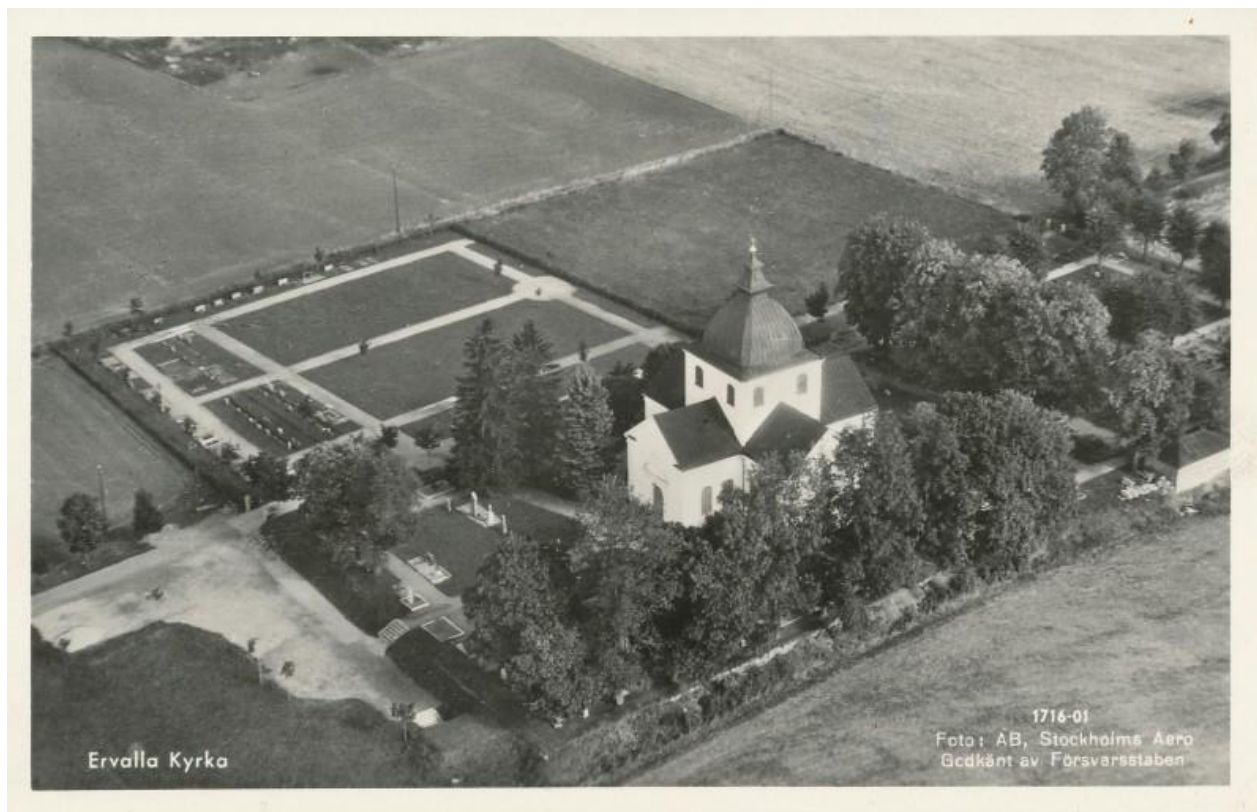
Flygbild från 1950-talet, tagen från sydväst. Utvidgningen av kyrkogården åt norr är genomförd med etableringar i kvarteren 18-19 och 23 – 24. Kvarteren 21 -22 står vid fotoögonblicket helt öde. Kvarteret närmast kyrkan har genomgått en förändring sedan 1930-talet. Notera den relativt nyplanterade trädkransen runt det nya kyrkogårdsområdet. Källa: Bygdeband

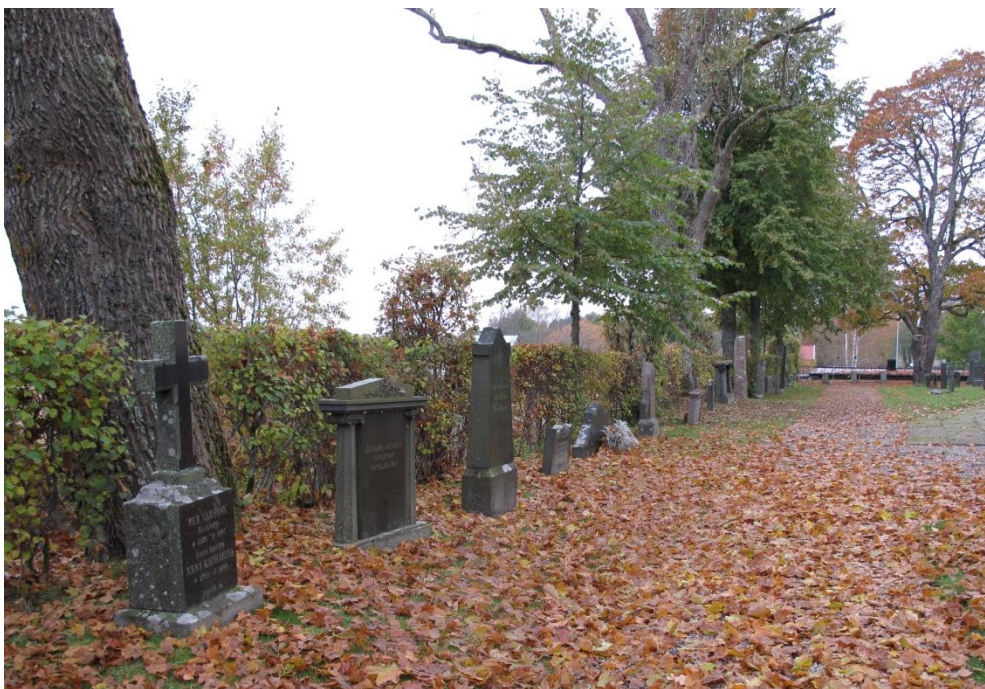
Sydvästra delen av kvarter 1. Till vänster i bild ett tidstypiskt kors på hög bas. Korset återfinns i en katalog från Hellströms stenhuggeri i Örebro utgiven år 1915.

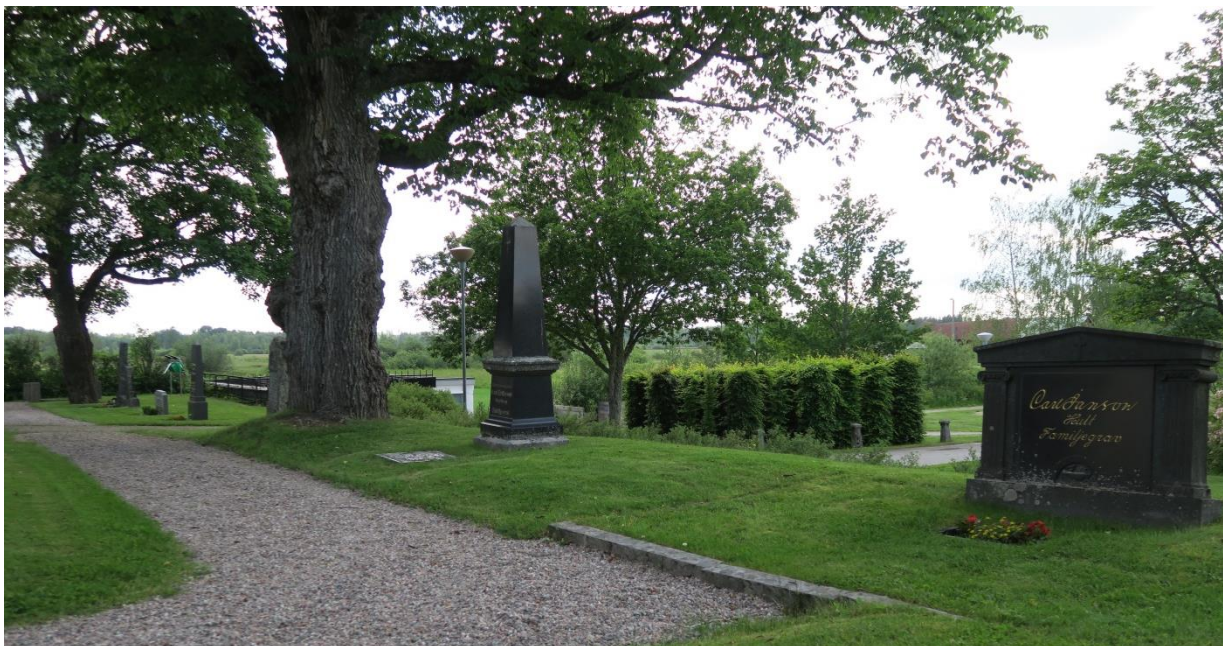
Flertalet gravvårdar är från tidigt 1900-tal i diabas eller grå granit. En gravsten från förra sekelskiftet är återanvänd och utgör ett bra exempel där den ursprungliga utformningen bevarats. I kvarteret finns två stenramar samt en titel med anknytning till ett i orten tidigare vanligt förekommande yrke; hemmansägare.

Kvarter två från norr. I kvarteret finns gravstenar resta över socknens mer välbärgade invånare.

Kvarteret bör hållas intakt med de äldre karaktärskapande gravvårdarna som exponeras i kyrkans närhet. Nyttillkomna gravvårdar bör tillåtas i undantagsfall och i så fall anpassas till kvarterets karaktär.

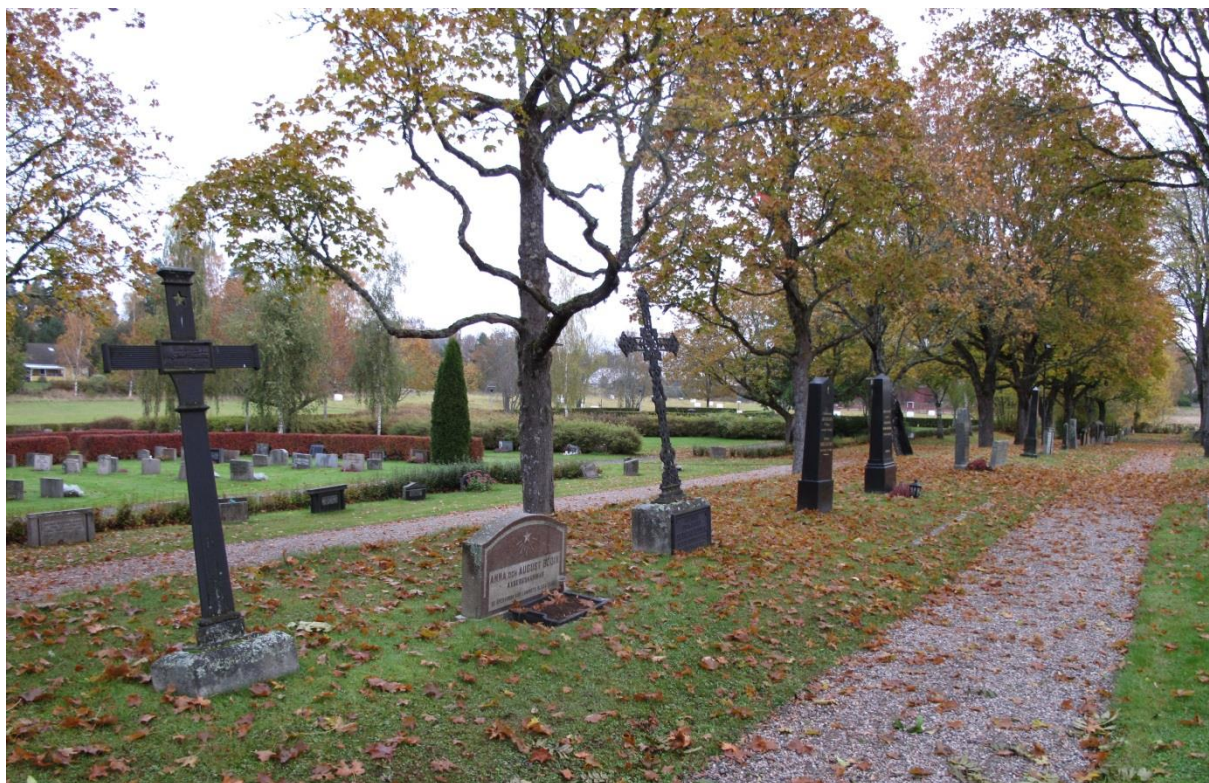
Kvarter tre från väster. I förgrunden två gjutna kors från för- samt tidig industrialistisk tid. I raden syns även två högre gravvårdar i diabas med bevarade stenramar.

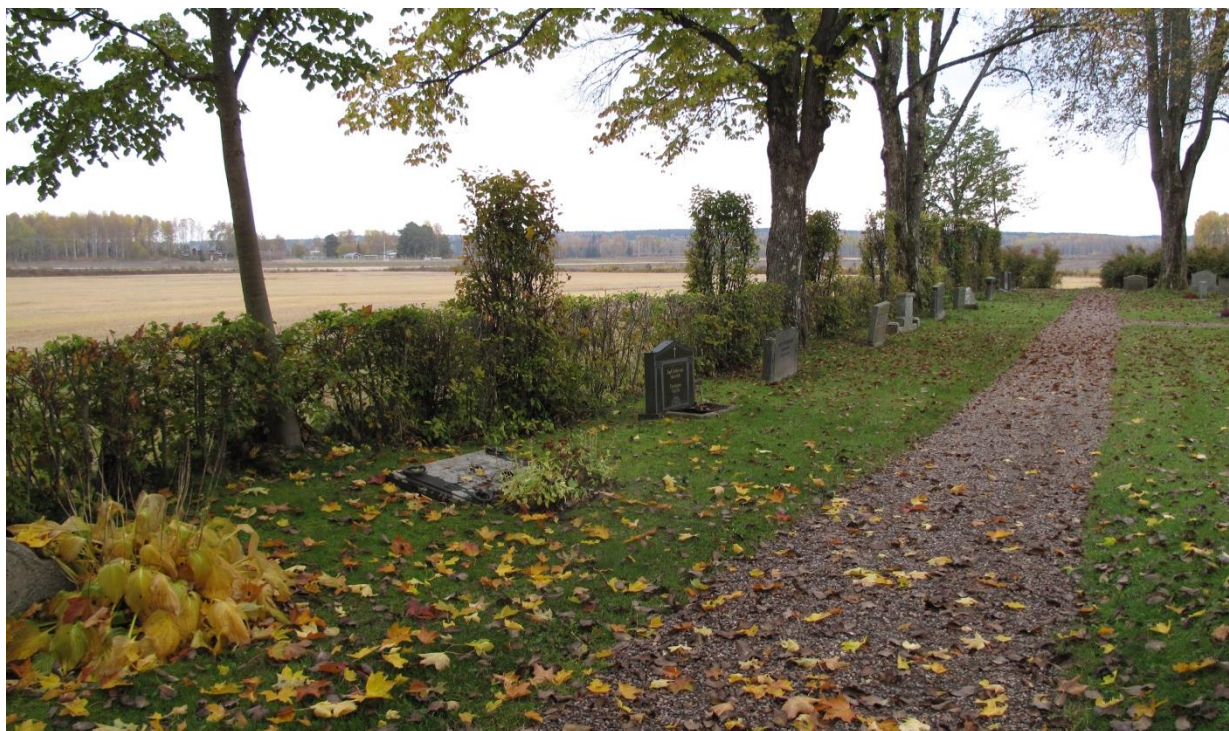
Gravvårdarna ligger i en sammanhängande gräsyta och står med ryggarna mot den häck som utgör den äldre kyrkogårdens östra omgärdning. Häcken är klippt i olika nivåer med återkommande högre partier. Häcken bryts av trädkransens lindar. Samtliga gravvårdar är breda och låga i granit från 1920-tal t.o.m. 1950-tal och avgränsas från övriga kvarter av en smalare grusgång i nord-sydlig riktning. I kvarteret förekommer titlar som skräddarmästare och häradssdomare.

Kvarter fyra med dess breda låga gravar och formklippta häck.

Gravvårdar som inte är medtagna i inventeringen bör återanvändas, dekor och bearbetning behållas. Stenar som tillkommer i raden anpassas höjd och formmässigt efter övriga gravstenar.

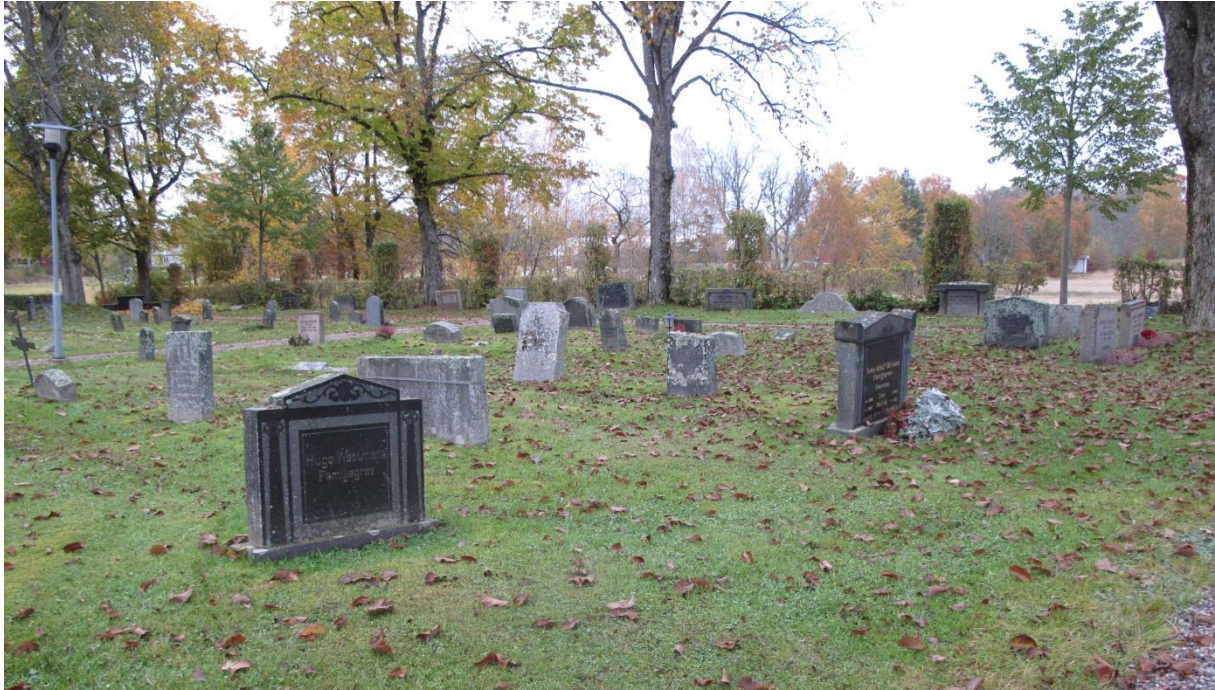
Kvarteret består till stor del av låga, mindre stående och liggande gravstenar där samtliga gravvårdar ligger i en sammanhängande gräsyta. De yttre så kallade "köpegravarna", vilka flertalet är familjegravar, vetter mot grusgången. Övriga gravstenar är vända mot väst och kyrkan. Ett fåtal titlar förekommer. Kvarterets gravvårdar är huvudsakligen från 1930-tal till tidigt 1940-talet. I kvarteret finns fler mindre gravvårdar vilka har en tidstypisk 1920-tals form samt dekor med senare inskription. Möjligen skulle kvarterets mindre stenar vara en rest av ett linjegravskvarter. Linjegravarna är samtliga vända mot väst och det är bitvis glest mellan gravstenarna. En äldre lind växer i kvarterets sydöstra hörn.

Foto från sydväst. Längs kvarterets ytersidor finns större familjegravar.

Kvarterets utformning med familjegravar vända mot gångarna och resterande gravstenar vända mot väst bör behållas. Kompletteringar med nya gravar bör följa denna ordning gällande form och placering.

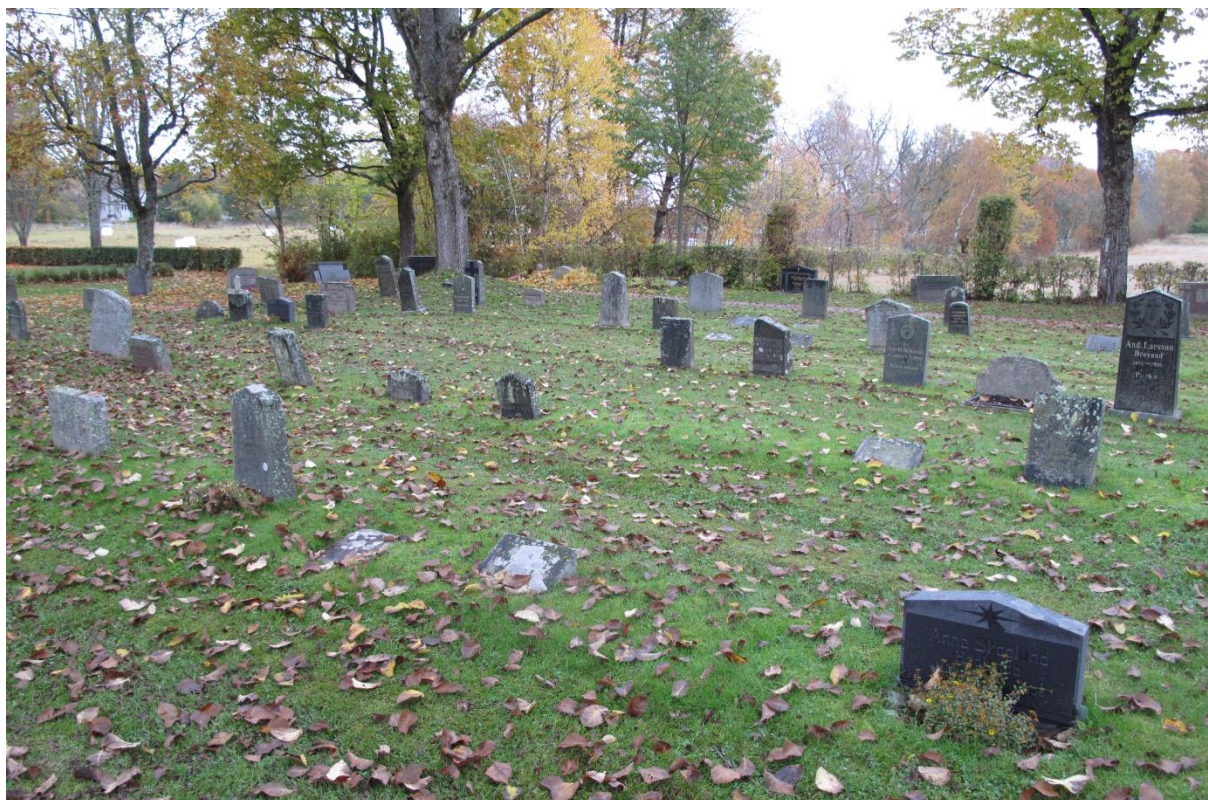
Gravvårdarna är från 1930-1938 med enstaka senare inslag, flertalet med Orts- eller gårdnsnamn. Gravarna är låga samt tätt placerade vilket tyder på att kvarteret inledningsvis brukats som linjegravskvarter. I kvarteret finns ett antal större familjegravar från senare tid, som inte är vända mot gångarna, (med ett undantag), vilket skiljer sig mot övriga linjegravskvarter. Gravstenarna är vända mot väst, frånsett den bakre raden som är vänd mot grusgången.

Kvarteret fotat från sydväst.

Kvarteret bevaras i sin helhet. Kvarteret är det linjegravskvarter med flest bevarade gravvårdar. De båda träden i kvarterets norra del utgör ett viktigt inslag.

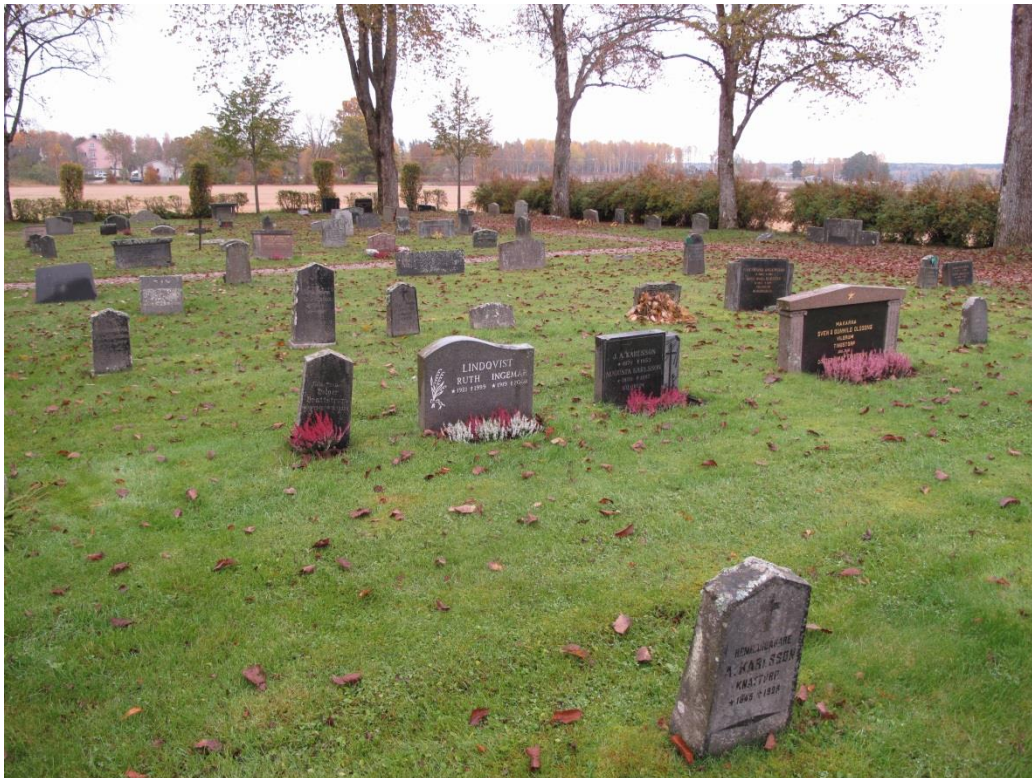
Kvarterets gravstenar är placerade i en sammanhängande gräsyta vilken ramar in av en grusgång. Kvarteret är troligen ett tidigare linjegravskvarter med övervägande andel mindre gravstenar från 1920-talet. Flertalet stenar är små med spetsiga alternativt rundade krön och med svagt utåt sluttande sidor. Ett fåtal gravstenar, familjegravar, från 1950-1960-talet finns dels i kvarterets mitt dels vända mot västra gången. I kvarteret finns större tomrum mellan gravstenarna.

Foto taget från nordväst. Notera de små gravstenarna i kvarterets mitt.

Sammanhållen rad med linjegravar bevaras. Nya gravvårdar med anpassat format kan tillföras kvarteret.

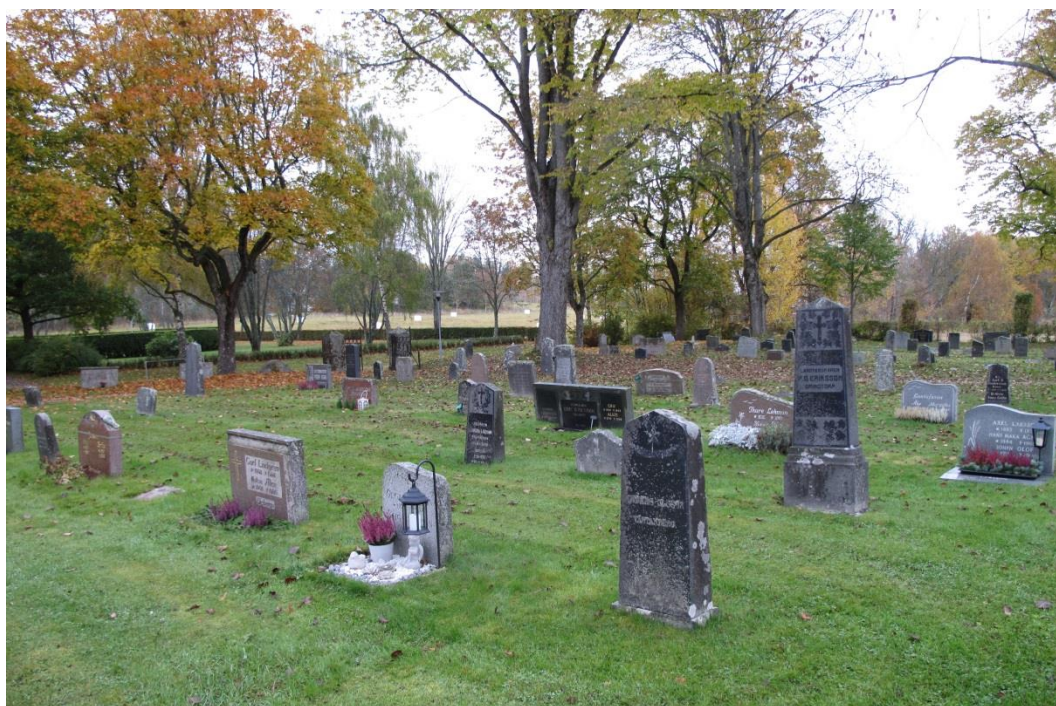
Kvarter 8, foto från sydost.

Kvarteret består av gravstenar där övervägande andelen är från 1910-1920-tal, ursprungligen personer gravsatta i den allmänna linjen. I kvarteret finns ett fåtal högre gravstenar samt

familjegravar vända mot västra gången. Gravvårdarna är något större i kvarterets västra del. Titlar som lantbrukaren, trotjänarinnan på Flåten, f.d. husaren, fabrikör samt hemmansägare förekommer. Samtliga gravvårdar är belägna i en sammanhängande gräsyta.

I kvarteret finns representativa gravvårdar från olika tidsperioder vilka bör bevaras för att visa på dess kontinuitet vid gravsättningar. Nya gravvårdar kan tillföras kvarteret.

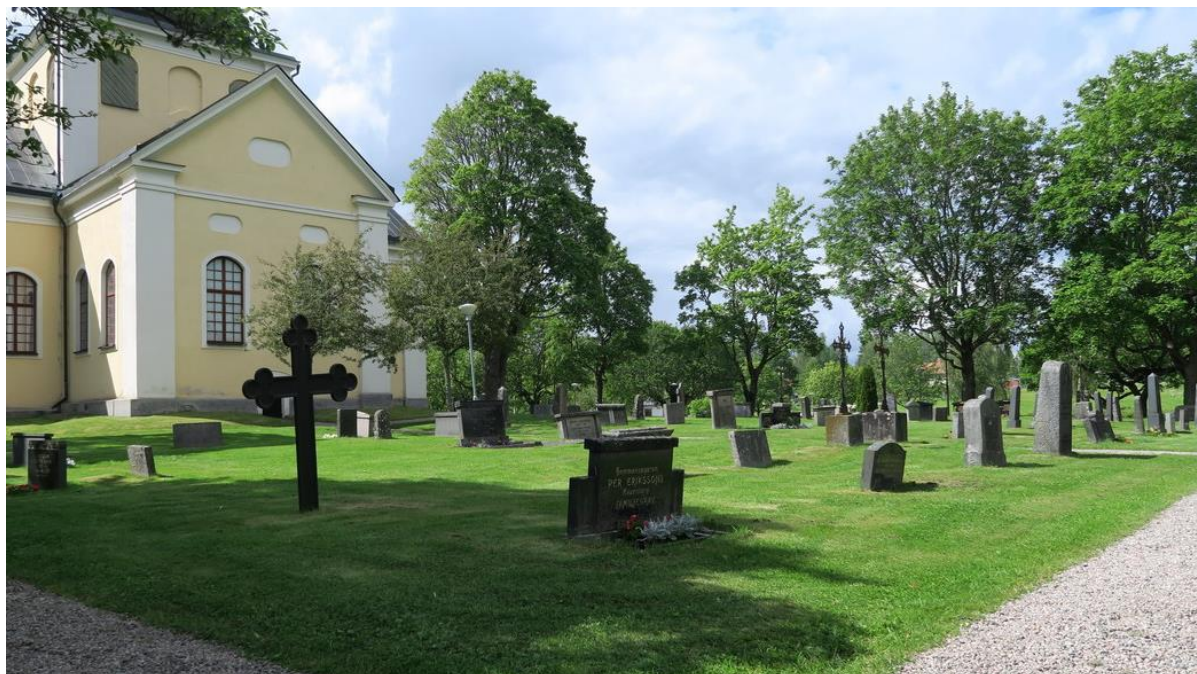
Kvarter 9 från sydost. Till vänster i bild ses ett högre gjutet kors från 1800-talets mitt.

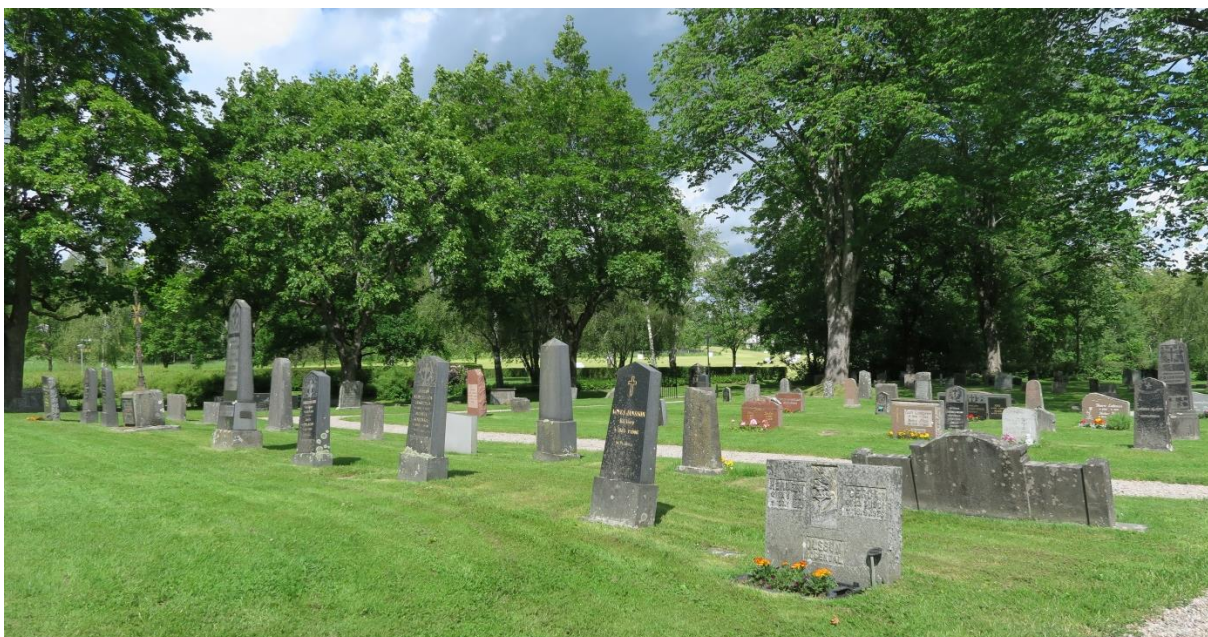
Kvarter 10 från sydöst.

Kvarteret är välbevarat med tidstypiska gravvårdar från huvudsakligen 1900-talets första årtionden. Gravvårdarna ligger tätare än i föregående kvarter.

Inga nya gravvårdar bör tillföras kvarteret.

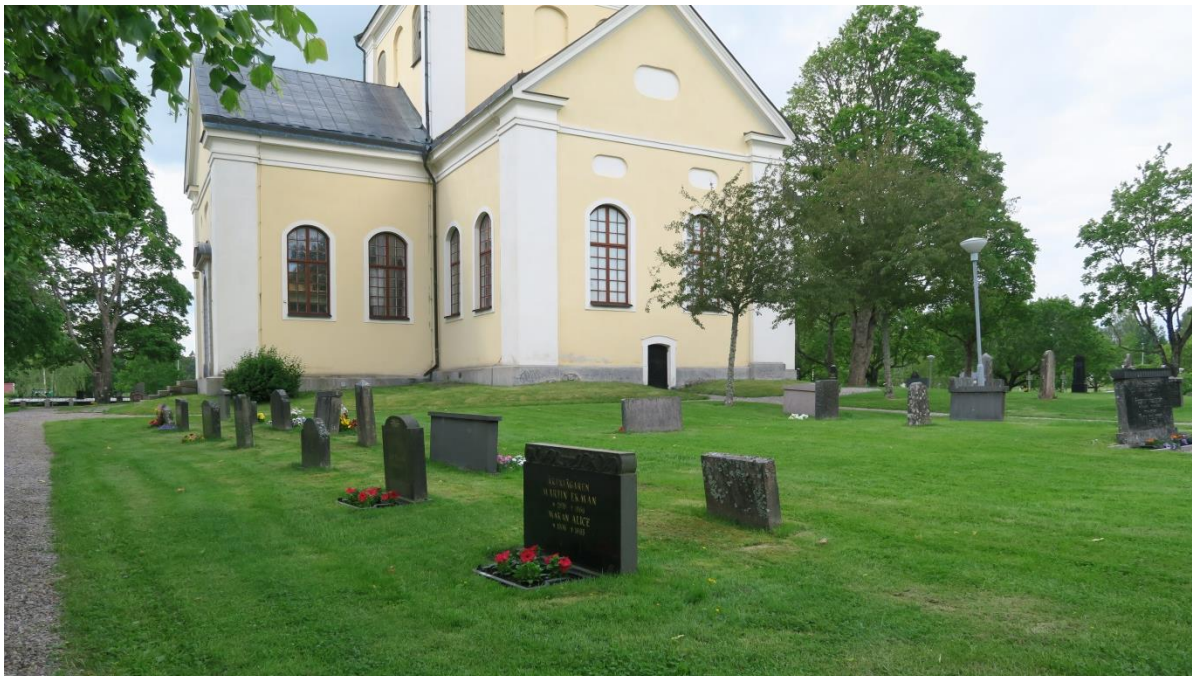
Kvarter 11 från sydöst. Närmst i bild ses familjegravar vända mot södra grusgången.

Den åt söder belägna raden med familjegravar är väl bevarad och inga nya gravvårdar bör tillföras. I samma rad vänd mot norr finns en mindre kalkstensvård som visar på en tidigare rads placering. Kalkstensvården är en av få på kyrkogården och bör skyddas mot frost och väta vintertid. Tillförs nya gravstenar bör dessa anpassas i form och storlek. Nya gravstenar bör även placeras så att det i kvarteret bildas enheter med en tydligare struktur och ”rumslighet”. Kvarteret kan med fördel försees med nya rabatter, grusgångar, häckar eller blomsterlister, dock bör växtmaterial och utformning anpassas efter tidigare förändringar. Hänsyn bör tas till äldre inslag som det rätvinkliga gångsystemet, trädkransen och träd placerade i kvarterens hörn, d.v.s. spår av de tidigare parklika särdragen.

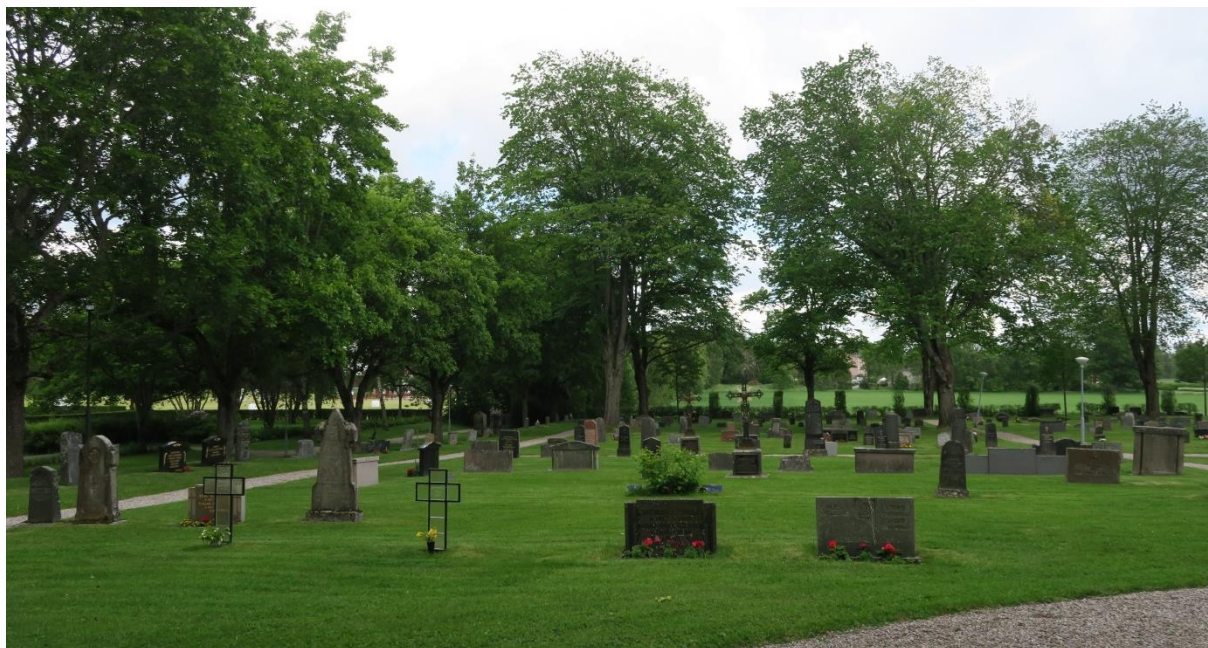
Kvarter 12 från väst. Till vänster i bild två kalkstensvårdar från 1800-talets slut samt två identiska senare glasvårdar från 1900-talets slut.

Kalkstensvårdarna är få på kyrkogården och bör skyddas mot frost och väta vintertid. Tillförs nya gravstenar bör dessa anpassas i form och storlek. Nya gravstenar bör även placeras så att det bildas enheter med en tydligare struktur och ”rumslighet”. Det är av stor betydelse att det äldre gravbeståndet bevaras och integreras med kvarterets nya eventuella struktur och gravbestånd. Kvarteret kan med fördel förses med nya rabatter, häckar eller blomsterlister, dock bör växtmaterial och utformning anpassas efter tidigare förändringar.

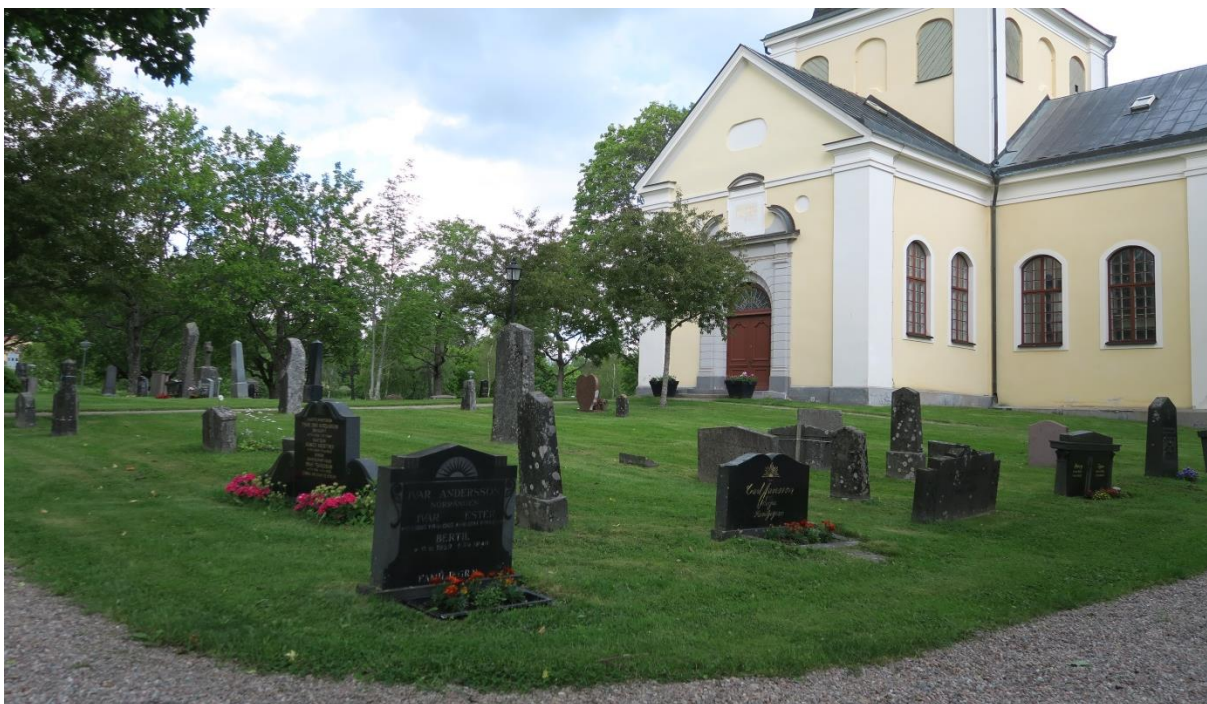
Kvarter 13 från sydväst.

Raden med familjegravar längs södra gången är väl sammanhållen med gravvårdar från 1920-tal t.o.m. 1900-talets mittersta årtionden. Kvarteret ”spretar” men har ett antal tidstypiska äldre gravvårdar där deras placering kan ge en hänvisning om kvarterets tidigare utformning.

Gravstenar som tillförs anpassas i storlek och form samt att dessa placeras så att det i kvarteret bildas enheter med en tydligare struktur och ”rumslighet”. Västra entrén är kyrkans huvudentré varför det är viktigt att behålla en enhetlighet i upplevelsen av kvarteret.

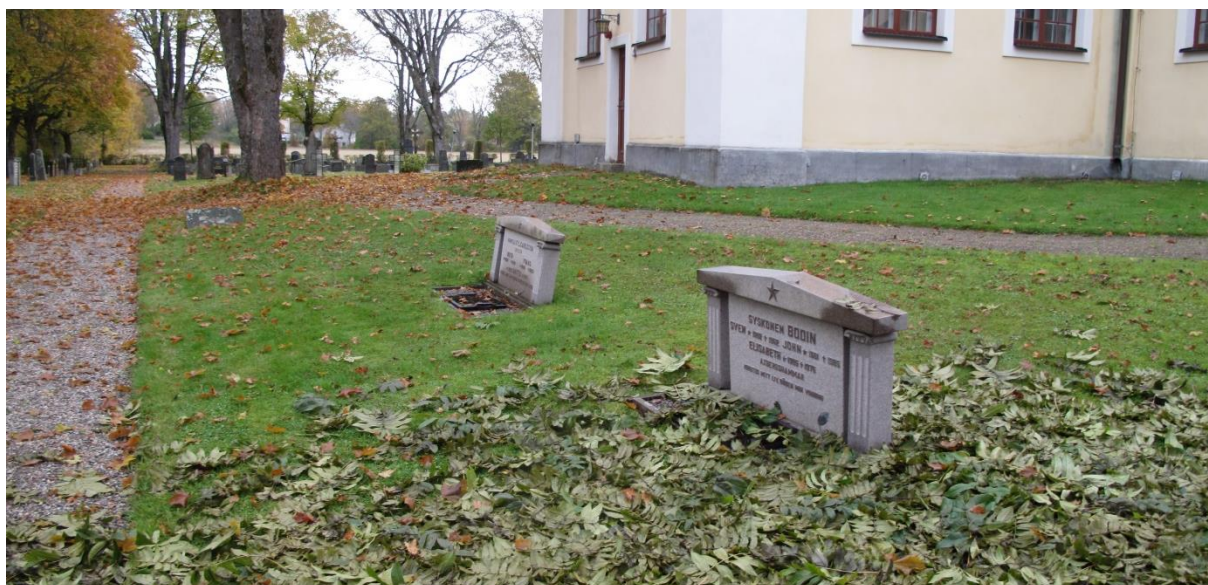
Kvarter 15.

Den äldre gravstenen bör bevaras på befintlig plats då den visar på ett tidigare bruk av kvarteret.

Kvarteret bör upplåtas för nya gravsättningar under förutsättning att nya vårdar samspelar med omkringliggande gravkvarter/stenar.

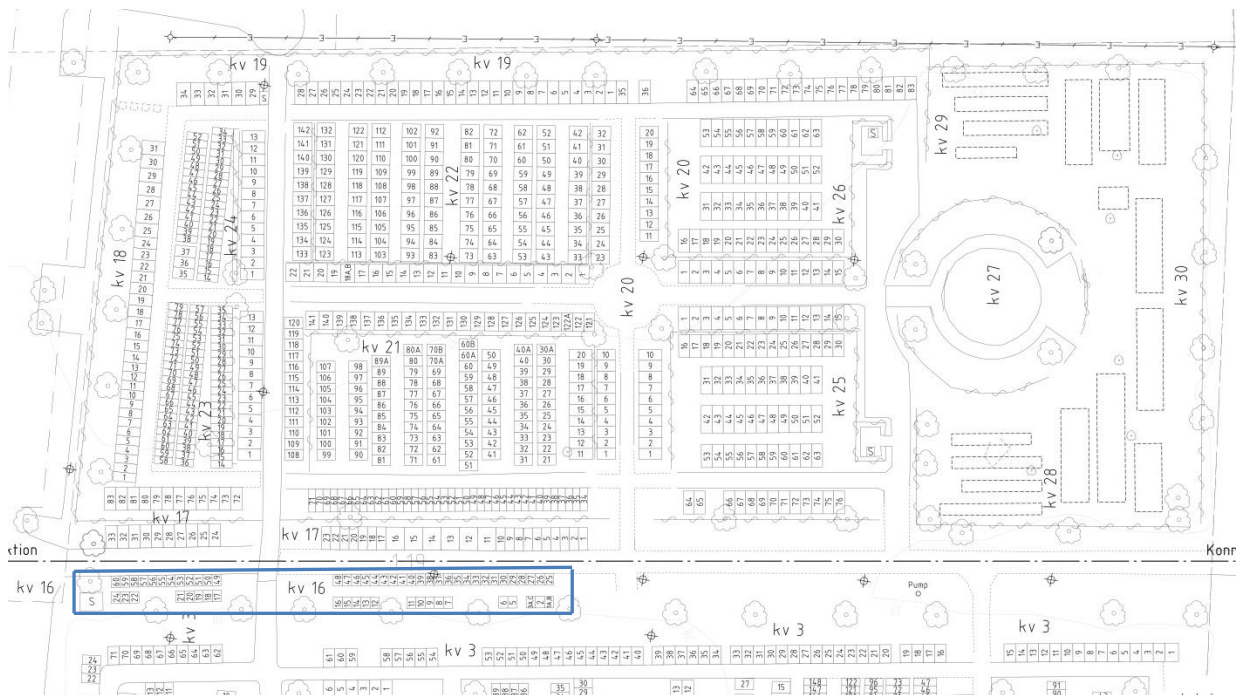
Kvarter 16 ligger längs den genomgående gångvägen från parkeringen i väst till kyrkogårdens yttersta gräns i öster. Till höger i bild ses en långsgående terrassmur som utgör gräns mot den äldre kyrkogården. Kvarteret gör mest intryck av att vara en långsträckt grönyta med några få liggande gravstenar från 1980-90-talen som bryter den annars jämna slätten.

En ålderdomlig uppfattning; att ”ovärdiga personer hamnade utanför kyrkogården” - kan vara orsak till kvarterets låga antal gravar. Längs muren i kvarteret ses även den inramande trädkrans som anlades vid mitten av förra seklet.

Kvarteret kan upplåtas för nya gravsättningar under förutsättning att nya vårdar samspelar med omkringliggande gravkvarter/stenar. Nya stenarna bör inte bryta för mycket mot omgivande kvarters gravar i fråga om höjd och form.

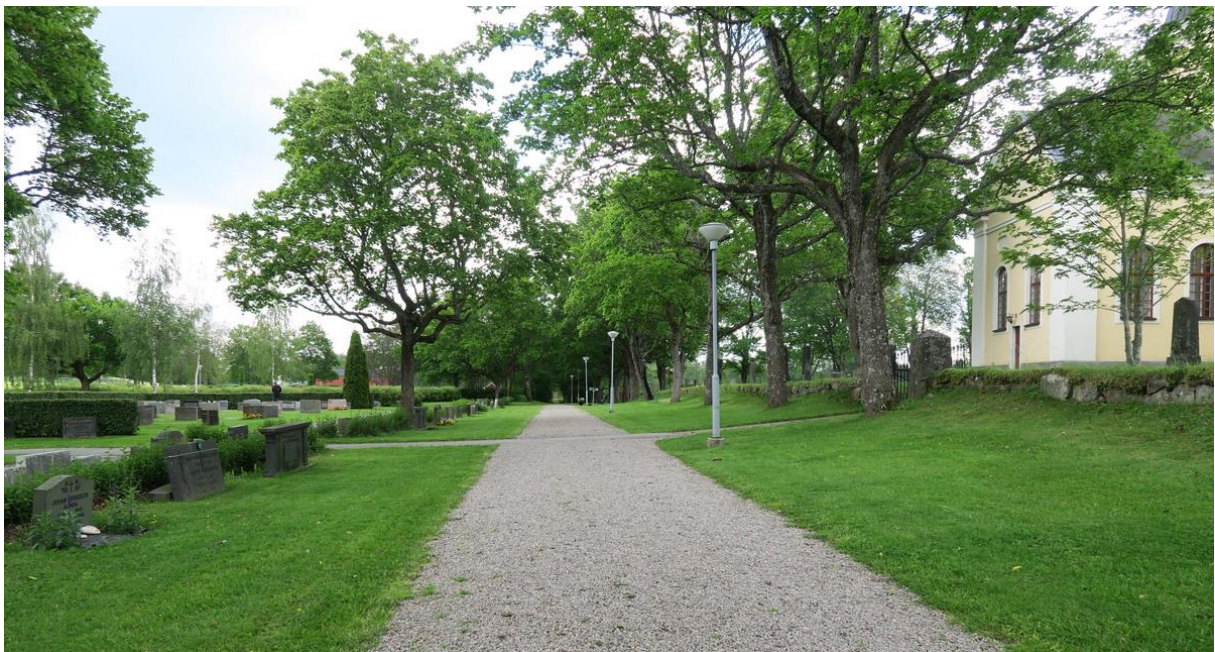
Till höger i bild har kvarter 16 sin sträckning som erbjuder generöst med utrymme för anläggning av nya gravplatser.

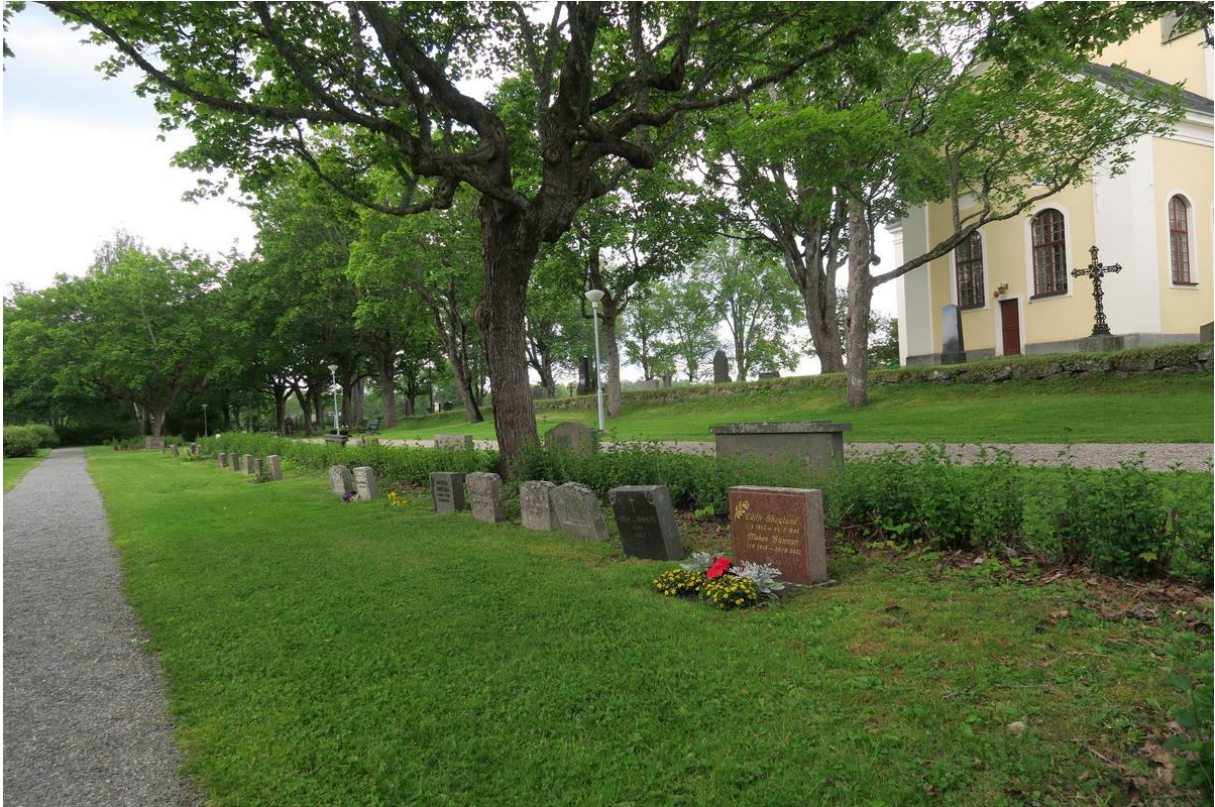
Raden av små låga gravstenar ger ett enhetligt intryck.

Tillförs nya gravvårdar bör dessa anpassas efter kvarteret i övrigt.

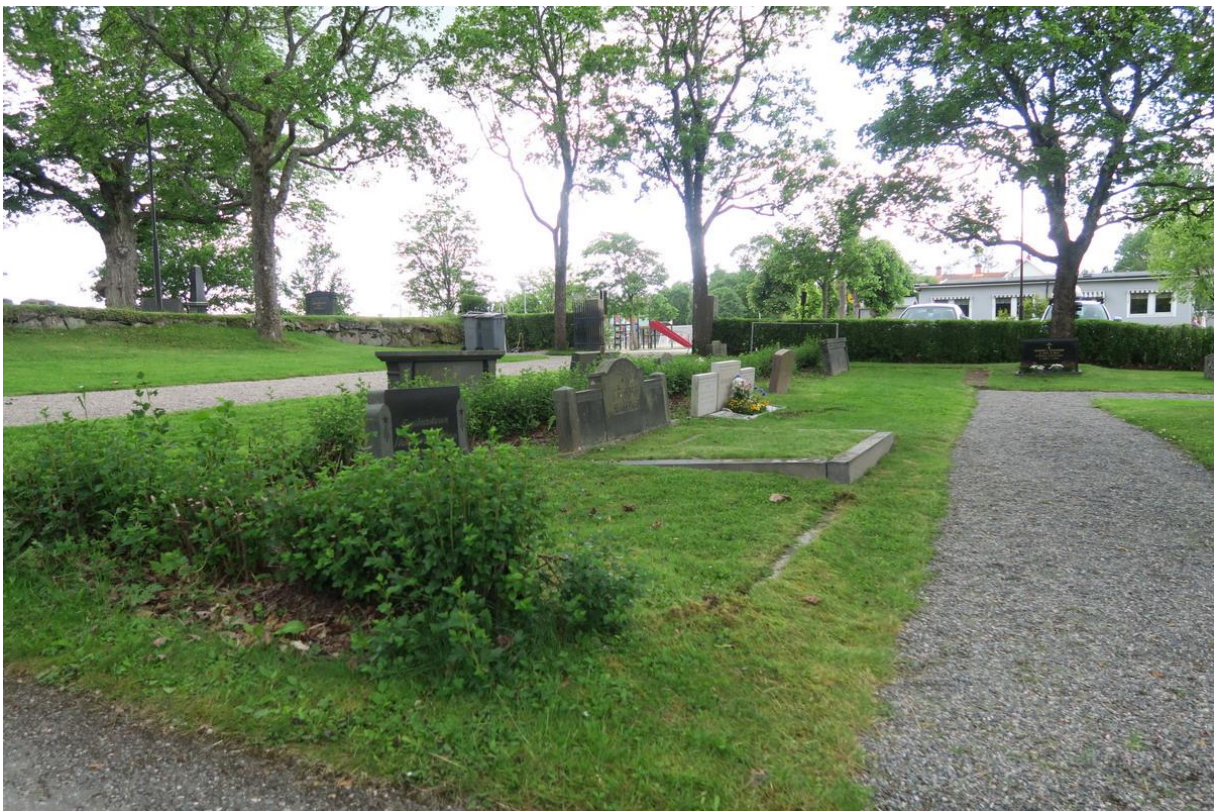
Kvarterets nordvästliga del bryter den annars homogena raden av enhetliga låga gravar. Här ses större familjegravar varav två med stenram.

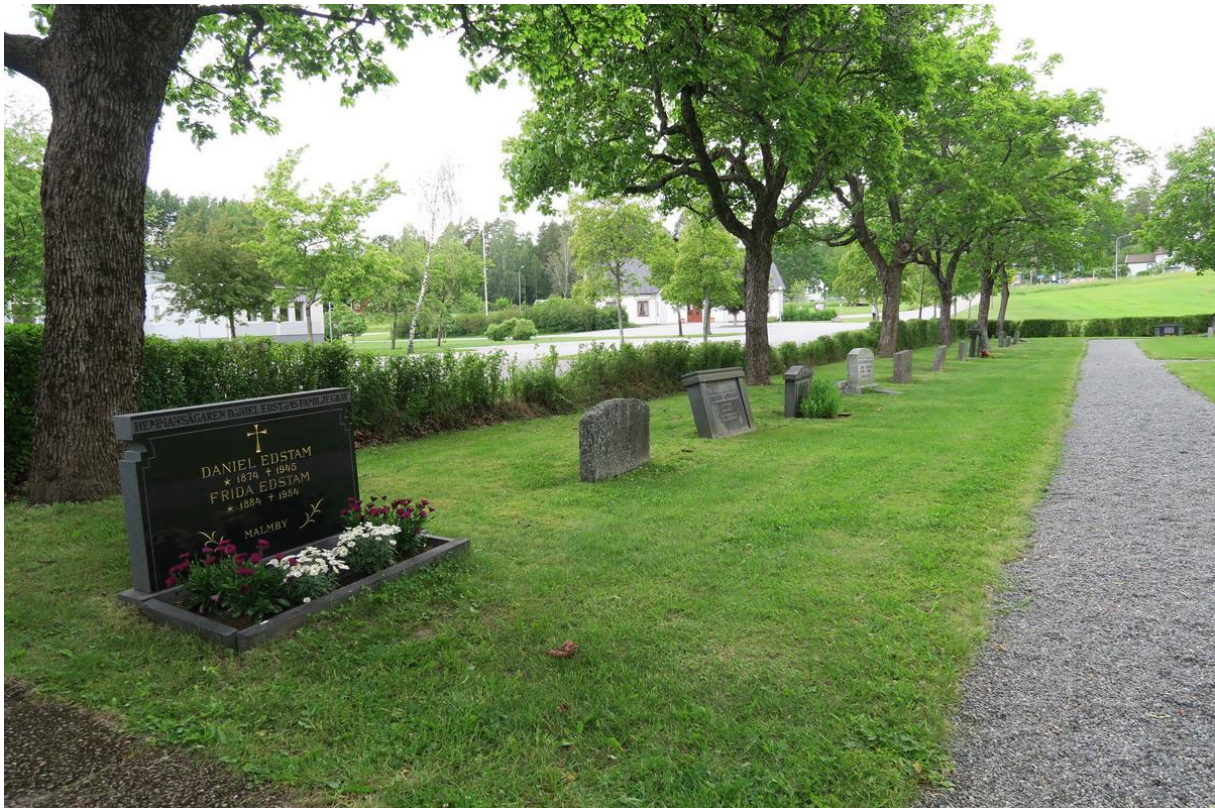
Kvarter 18 följer kyrkogårdens nordvästra del längs den inramande häcken och trädkransen. Nedan ses kvarter 19 som följer kyrkogårdens norra ytterkant.

Gravstenar som inte är medtagna i inventeringen kan med fördel återanvändas, dekor och bearbetning bör bevaras.

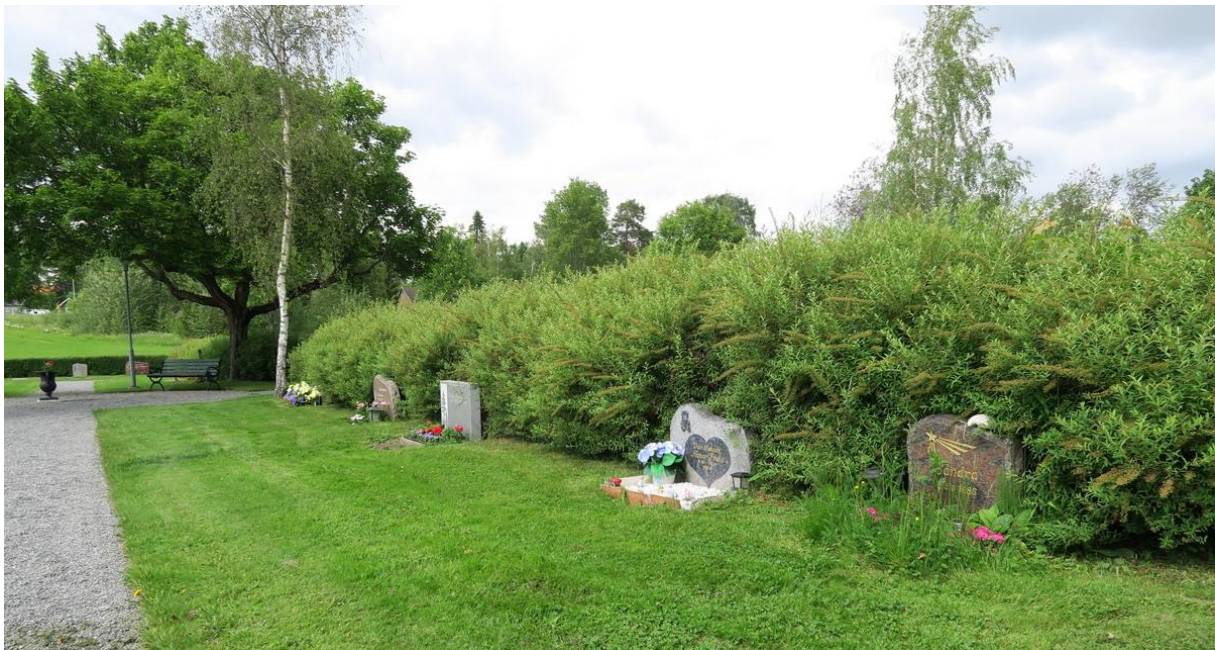
Kvarter 20 med den frodiga spireahäcken som omsluter gravstenarna från öster. Längst bort i bild skymtar den cirkelformade öppna plats med parksoffa som skänker vila och återhämtning. Kvarteret fortsätter bortom den tvärgående grusgången.

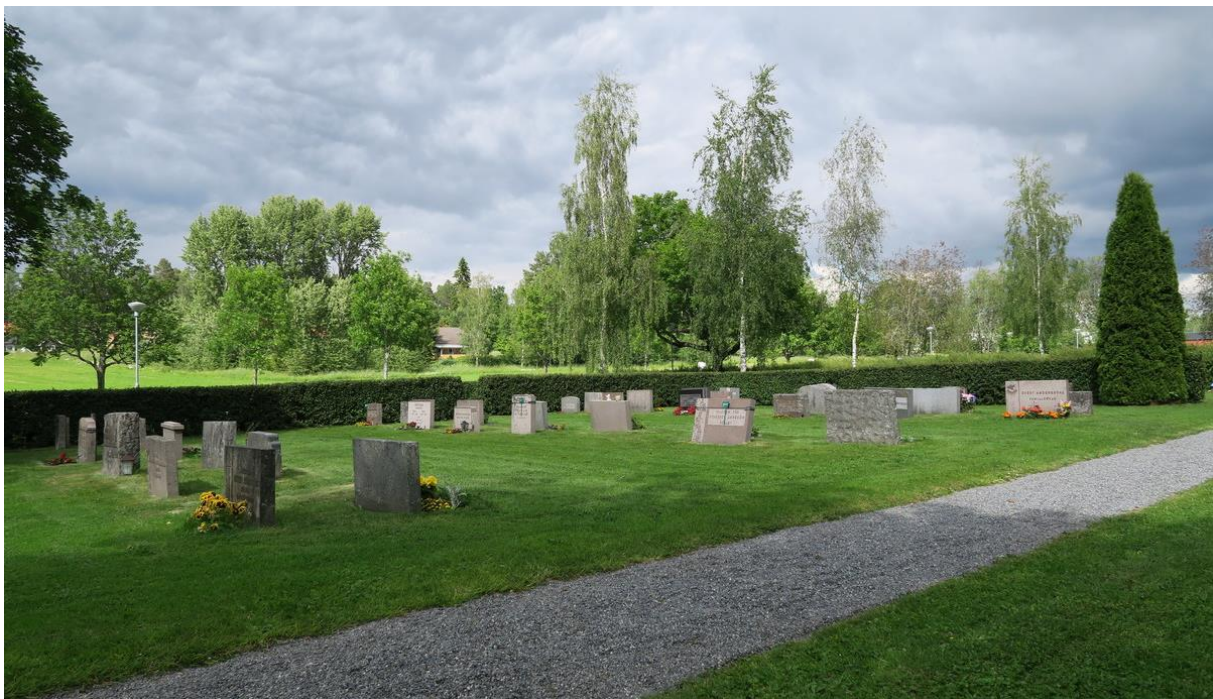
Kvarteret som togs i anspråk på 1950-talet, ger ett homogent intryck. Av det breda utrymmet mellan de dubbla raderna att döma, kan gravgårdarna sannolikt ha haft stenramar som senare tagits bort.
