Ervalla kyrkogård

Ervalla socken, Strängnäs stift, Örebro kommun, Örebro län, Närke,

Inventering av kulturhistoriskt värdefulla gravvårdar 2015

Louise Anselm
Ing-Marie Nilsson-Tarkkanen
Rapport 2015:17

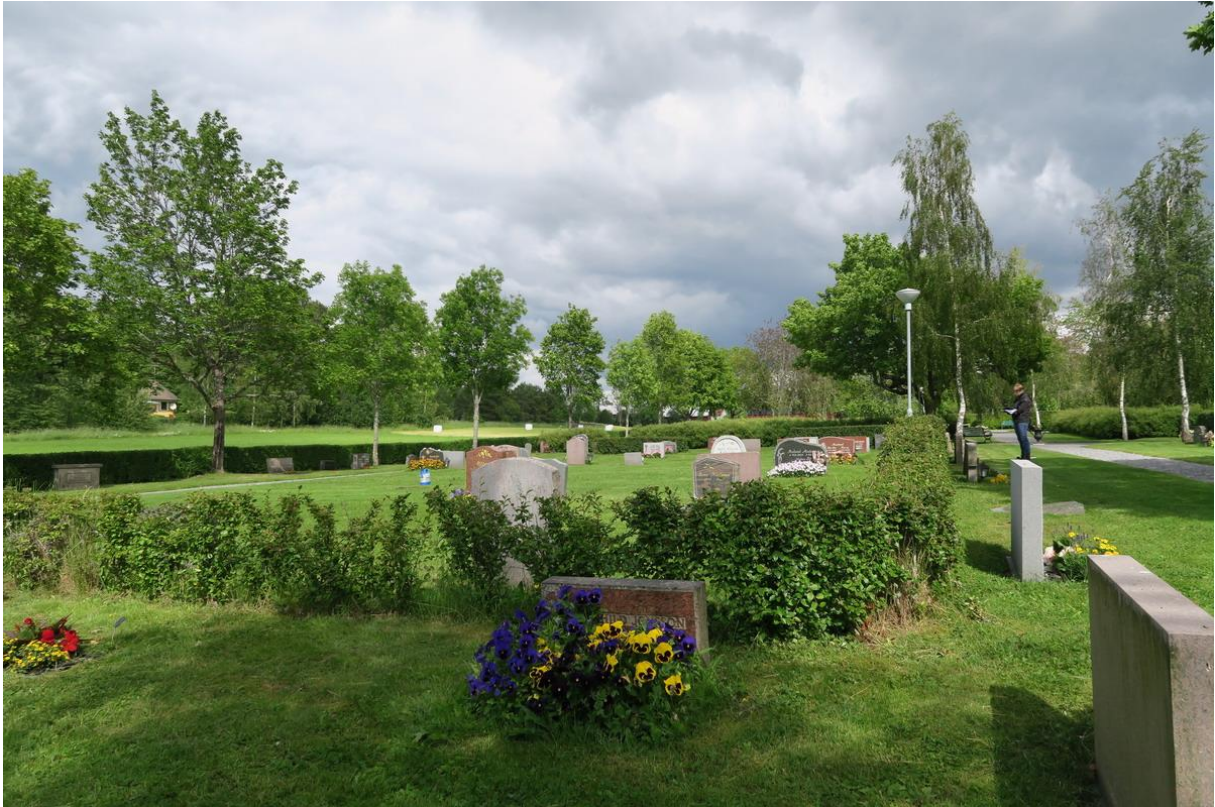
Kvarteret är vidsträckt och långsmalt med plats för nya gravvårdar. I bakgrunden ses den trädkrans som omger hela kyrkogården.

Angående gravvårdsbeståndet finns inga uttryckliga önskemål ur kulturhistoriskt perspektiv. Den yttre raden är mer enhetlig och bidrar till en enhetlig inramning.

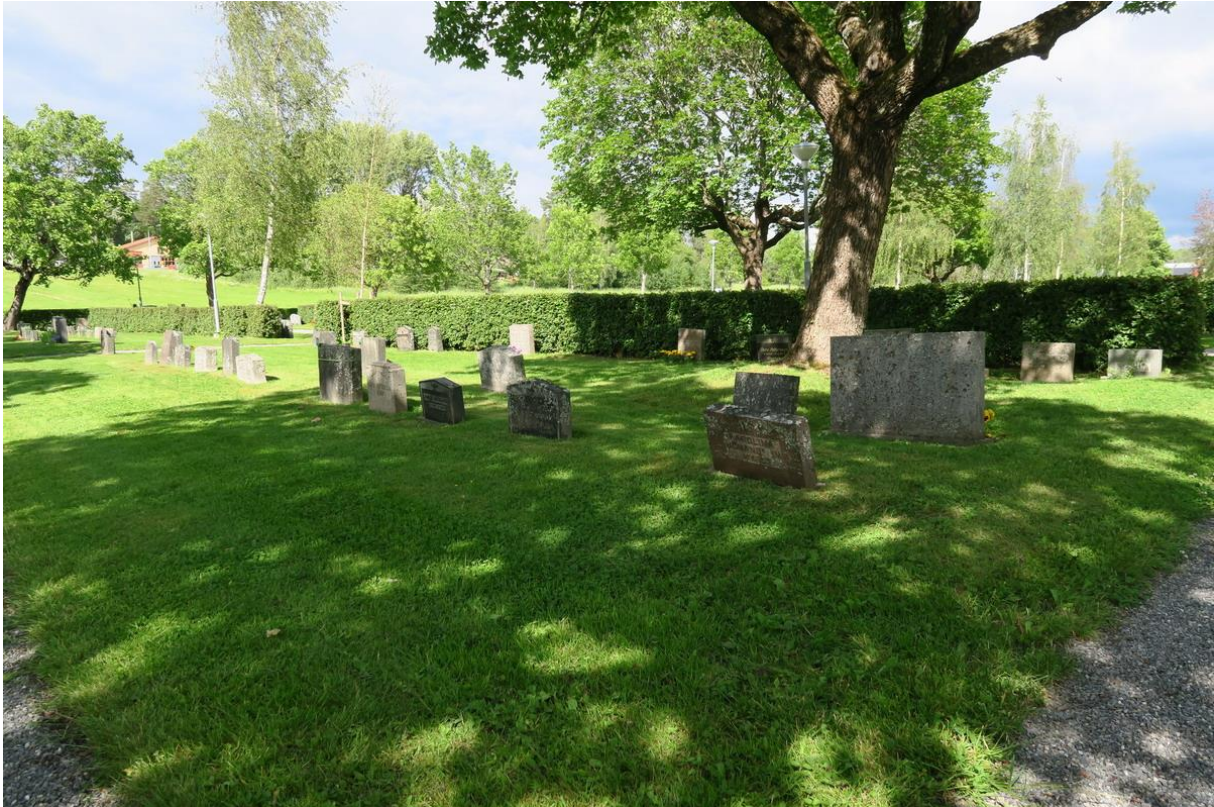
Ovan ses de små låga, tätt stående gravstenarna som är så typiskt för den allmänna linjen där gravplatsen var kostnadsfri.

Bevarade kvarter med linjegravar är generellt oftast få. Aktuellt kvarter har två rader med välbevarade linjegravar där de bitvis står tätt. Gravvårdarna och raderna är tidstypiska och representativa och utgör ett bra pedagogiskt exempel på vilken åtskillnad som gjordes mellan församlingens bemedlade och obemedlade invånare. Dessa mindre gravstenar är till form och dekor lika dess större förebilder. På andra sidan häcken i samma kvarter är gravvårdarna mer glest anordnade, är till storleken större samt är placerade i anslutning till gången.

Kvarteret bevaras i sin helhet. Ett antal gravstenar har sockel under mark och bör på grund av detta lyftas.

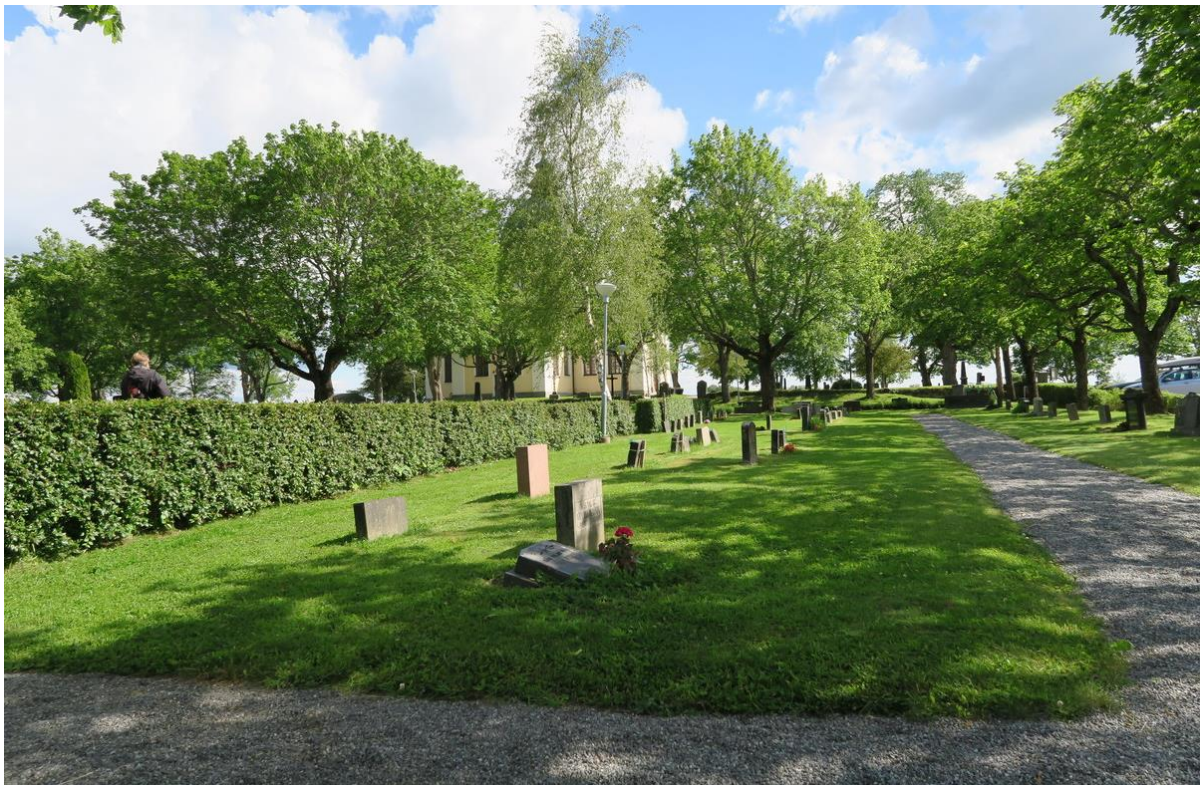
Kvarter 24 har stora likheter med, och kan ses som en förlängning av föregående kvarter. Raden av linjegravar följer samma sträckning som de två intilliggande kvartererna. Enhetligheten bryts i kvarterets sydvästliga hörn av enstaka familjegravar.

Kvarteret är något mer brutet än tidigare kvarter. Gravvårdarna är till form och dekor lika sina större förebilder.

Enheter med tätt liggande linjegravar sparas. Nya gravsättningar bör inte tillåtas mellan linjegravarna utan bör ske i anslutning till befintliga familjegravar

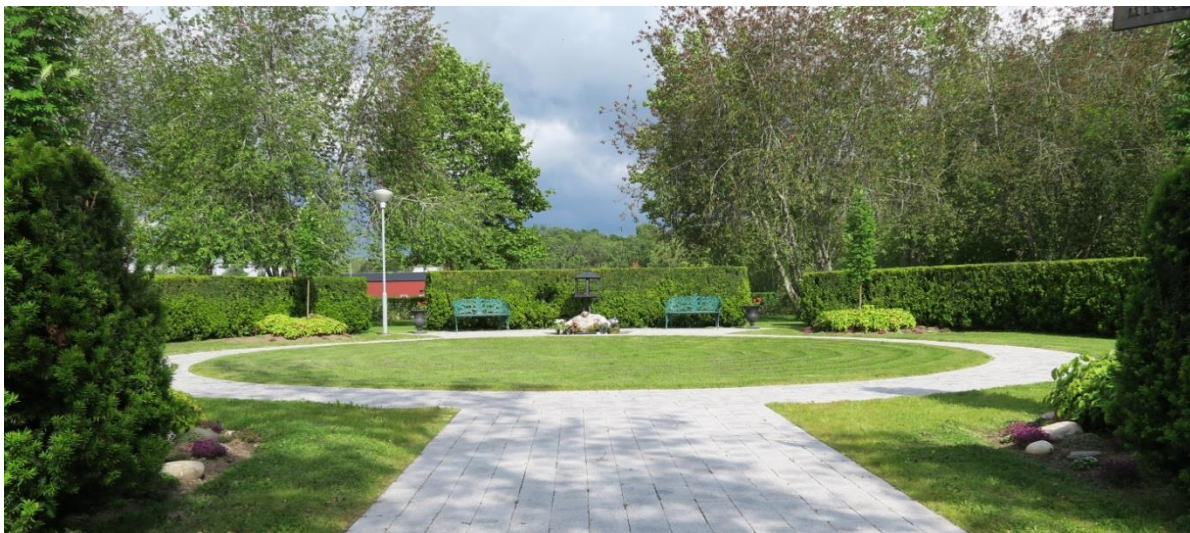
Minneslundens, med en sittplats för stillhet och avskildhet. Mellan gjutjärnssofforna, i minneslundens fond, finns utrymme för placering av lyktor och ljus.

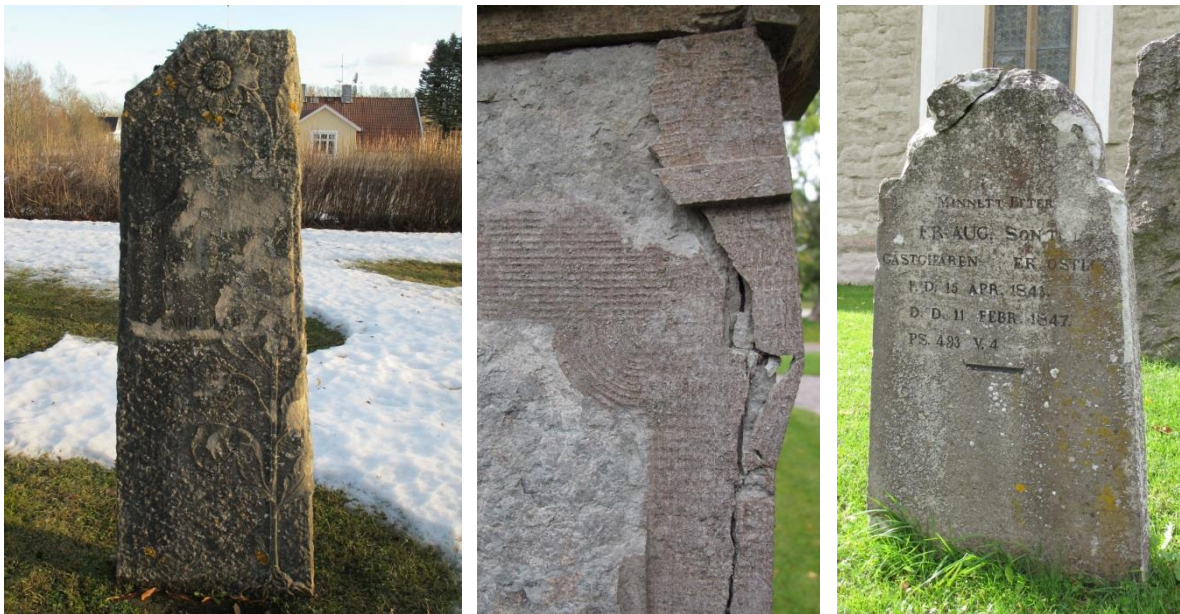
Gravvårdarna åldras och det är skillnad på olika stensorters motståndskraft. Kalkstenen är en sedimentär bergart med en porös sammansättning. Skikten har olika hårdhet så skadorna uppstår därför selektivt i svaga zoner med sprickor, skiktning och vittring. Den synliga skadan är oftast ett resultat av flera samverkande nedbrytningsfaktorer.

Kalkstenen är känslig i samband med att den blir fuktig under höst- och vintertid. När vatten som trängt in i stenen fryser spränger den sönder stenen. Andra skadeorsaker kan vara att utfällningar sker i form av salt som spränger sönder stenen. Vittring kan även ske kemiskt genom reaktion på grund av föroreningar i luft och regn.

Bilderna ovan visar på olika skador som flera av gravvårdar av kalksten kan ha. Vittring, skador efter frostsprängning, sprickor m.m.
