# KONGEVEGEN

OVER DOVREFJELL

En kartlegging av den historiske vegen og mulighetene i dag

Rapport fra Forprosjekt Kongevegen over Dovrefjell 2017

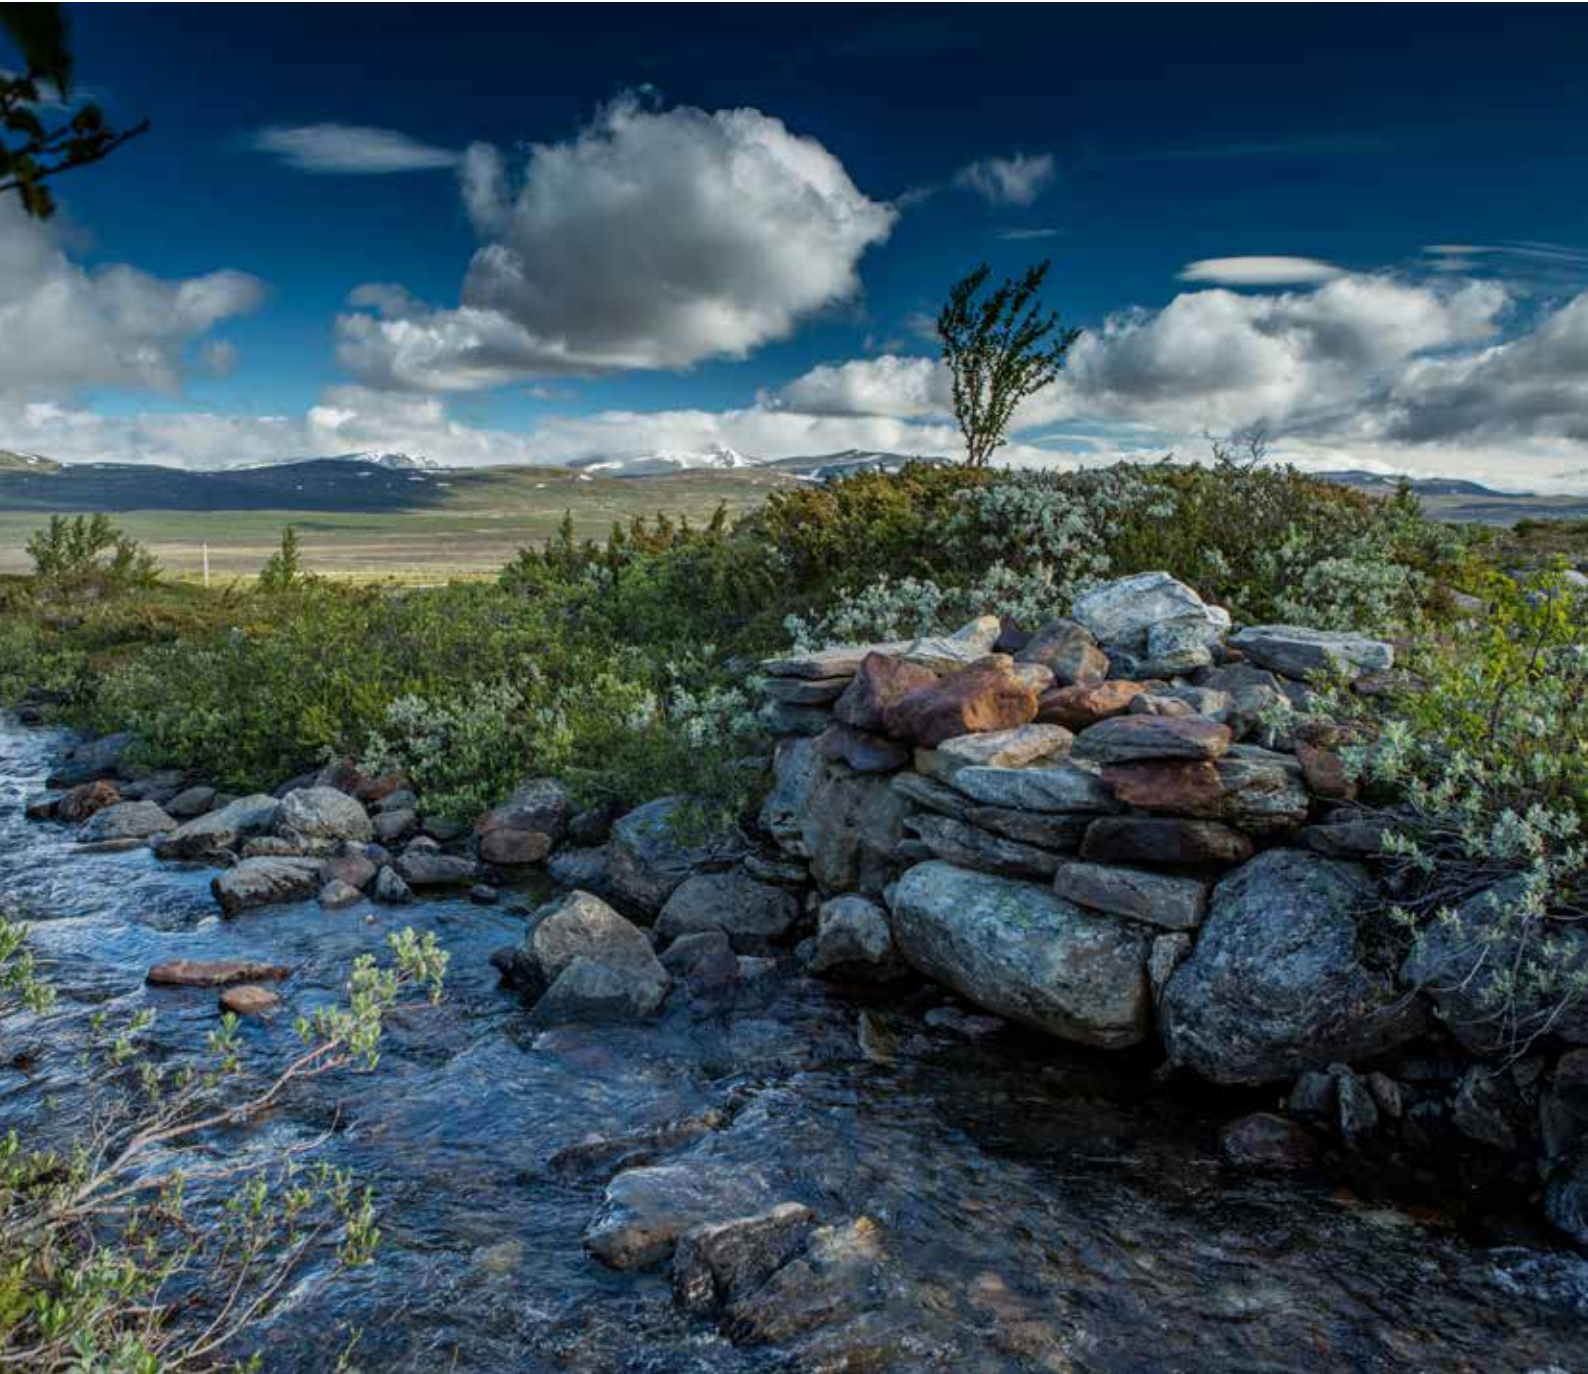
*Brukar ved Hondyrju. Foto: Matti Bernitz*

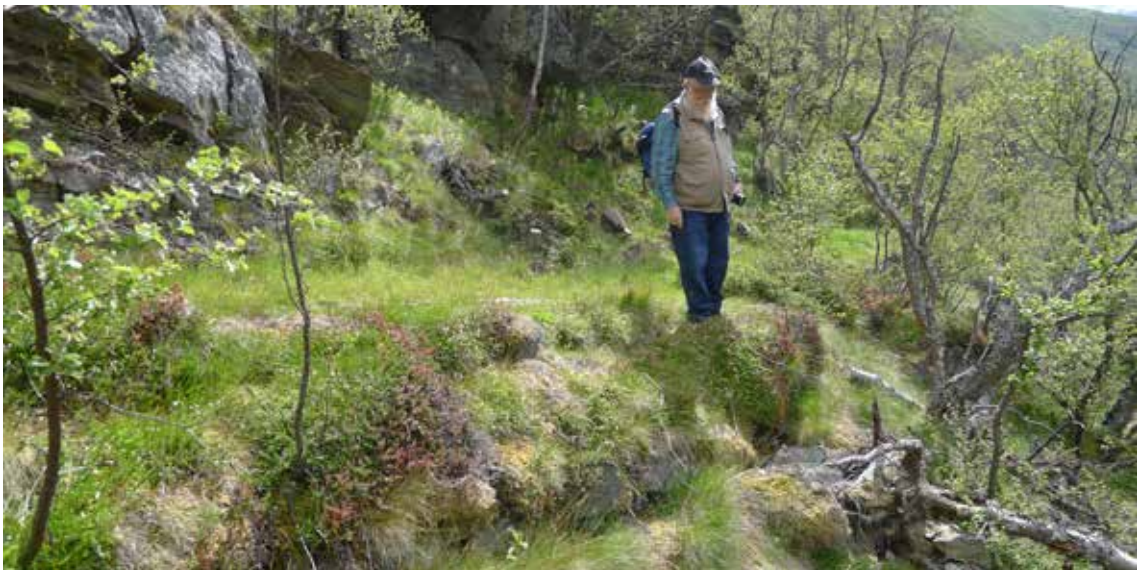
Geir Paulsrud ved Norsk vegmuseum, Statens vegvesen konstaterer skader og restaureringsbehov langs Vårstigen.  
Foto: Marit Johansson

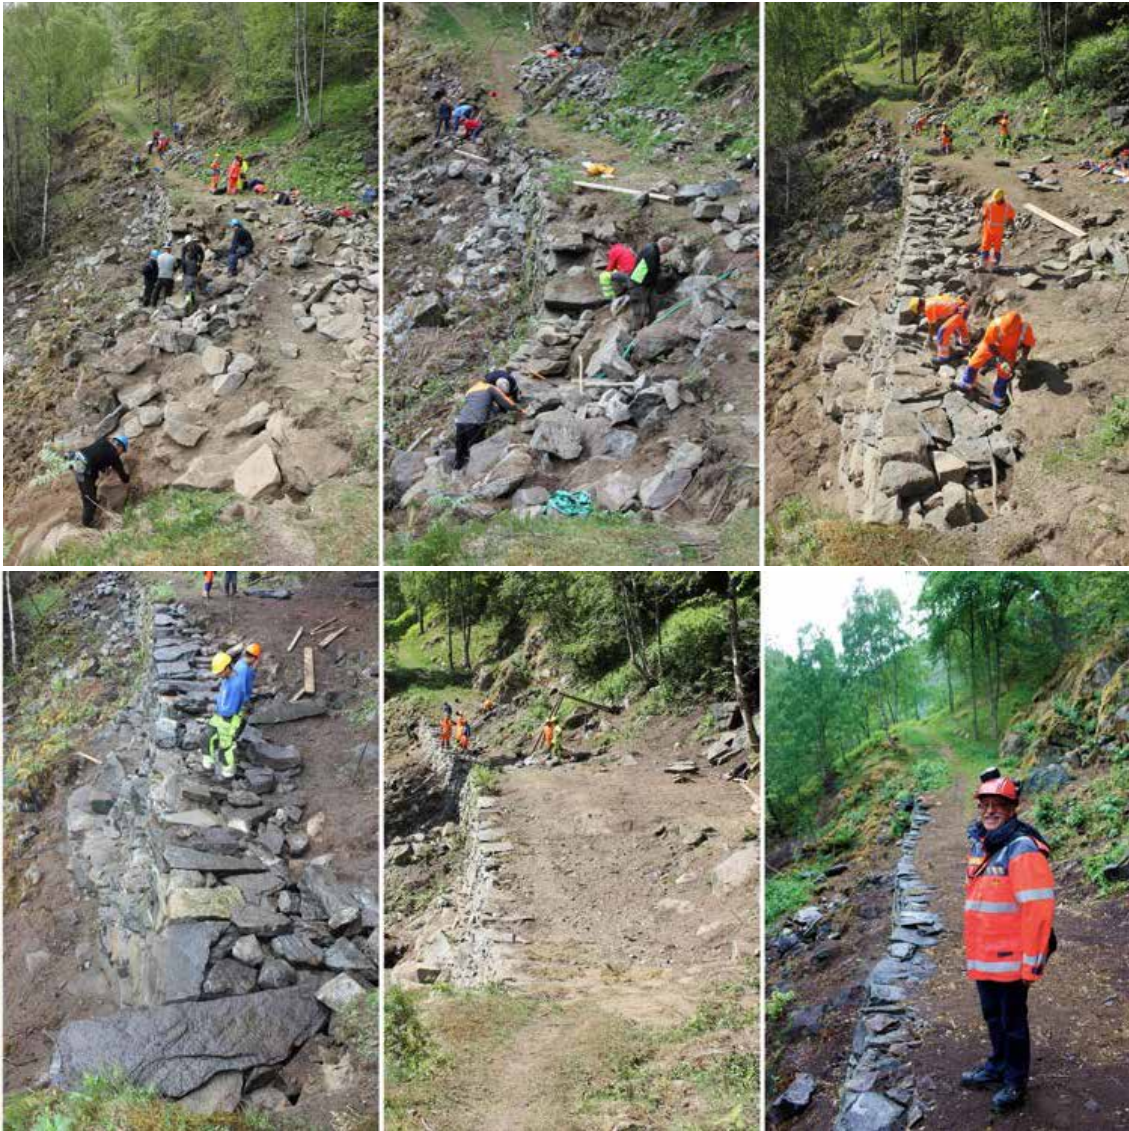
Bildene viser progresjonen gjennom restaureringen av en tørrmur langs Kongevegen over Filefjell. Foto: Jan Adriansen

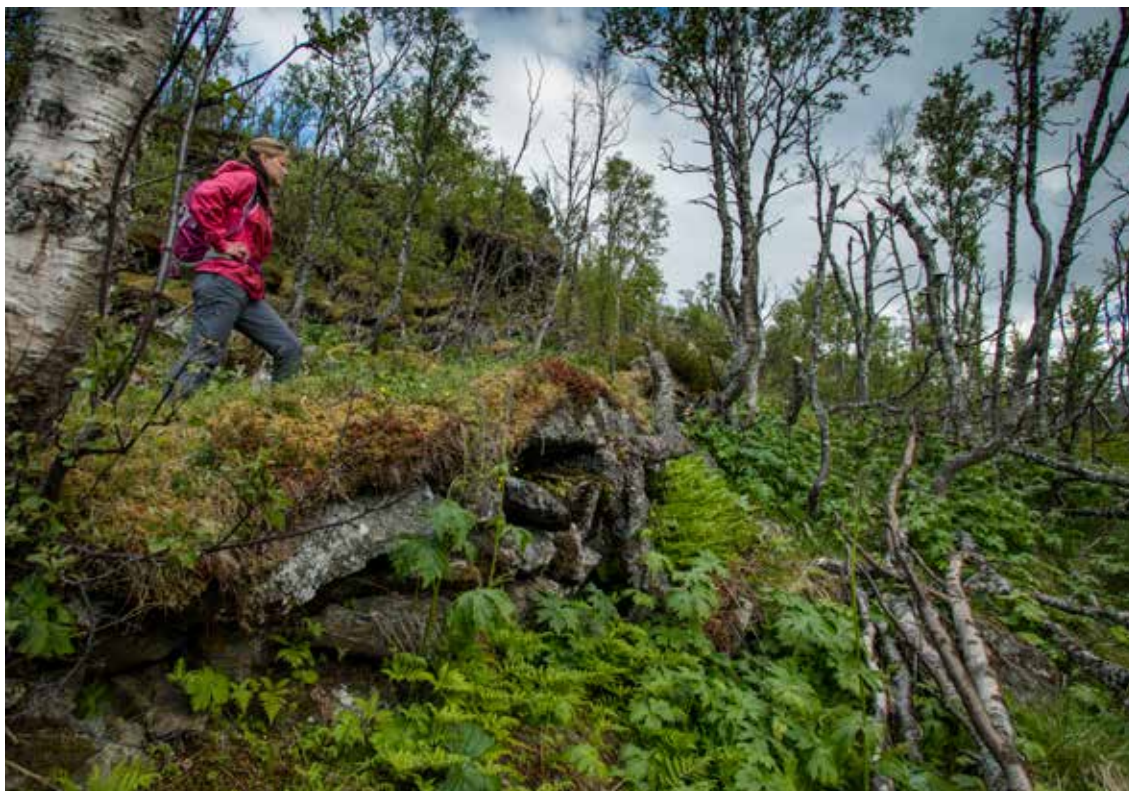
Bilde av tørrmur med tiltaksbehov langs Vårstigen. Foto: Matti Bernitz

Erfaringer fra de siste årenes restaureringer av kongevegen over Dovrefjell viser imidlertid at selv forholdsvis lette maskiner med belter kan skade vegfundamentet i våte områder. En alternativ løsning er å kjøre inn en del av massene på vinterstid, da tele og snø vil skåne vegen. Et annet alternativ for å frakte masser er helikopter. På Filefjell ble unntaksvis maskiner på opptil 15,5 tonn benyttet, i samarbeid med manuelt arbeid. Det var påkrevet å gjennomføre selve muringsarbeidet etter manuelle og tradisjonelle håndverksprinsipper (Adriansen 2017: 46, 47).

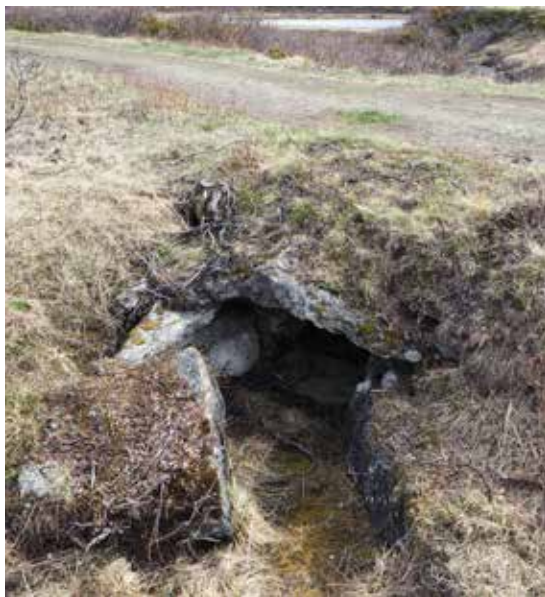
Tørrelagt stikkrenne på Kongevegen over Hjerkinnhø.  
Foto: Izabela Chlewicka

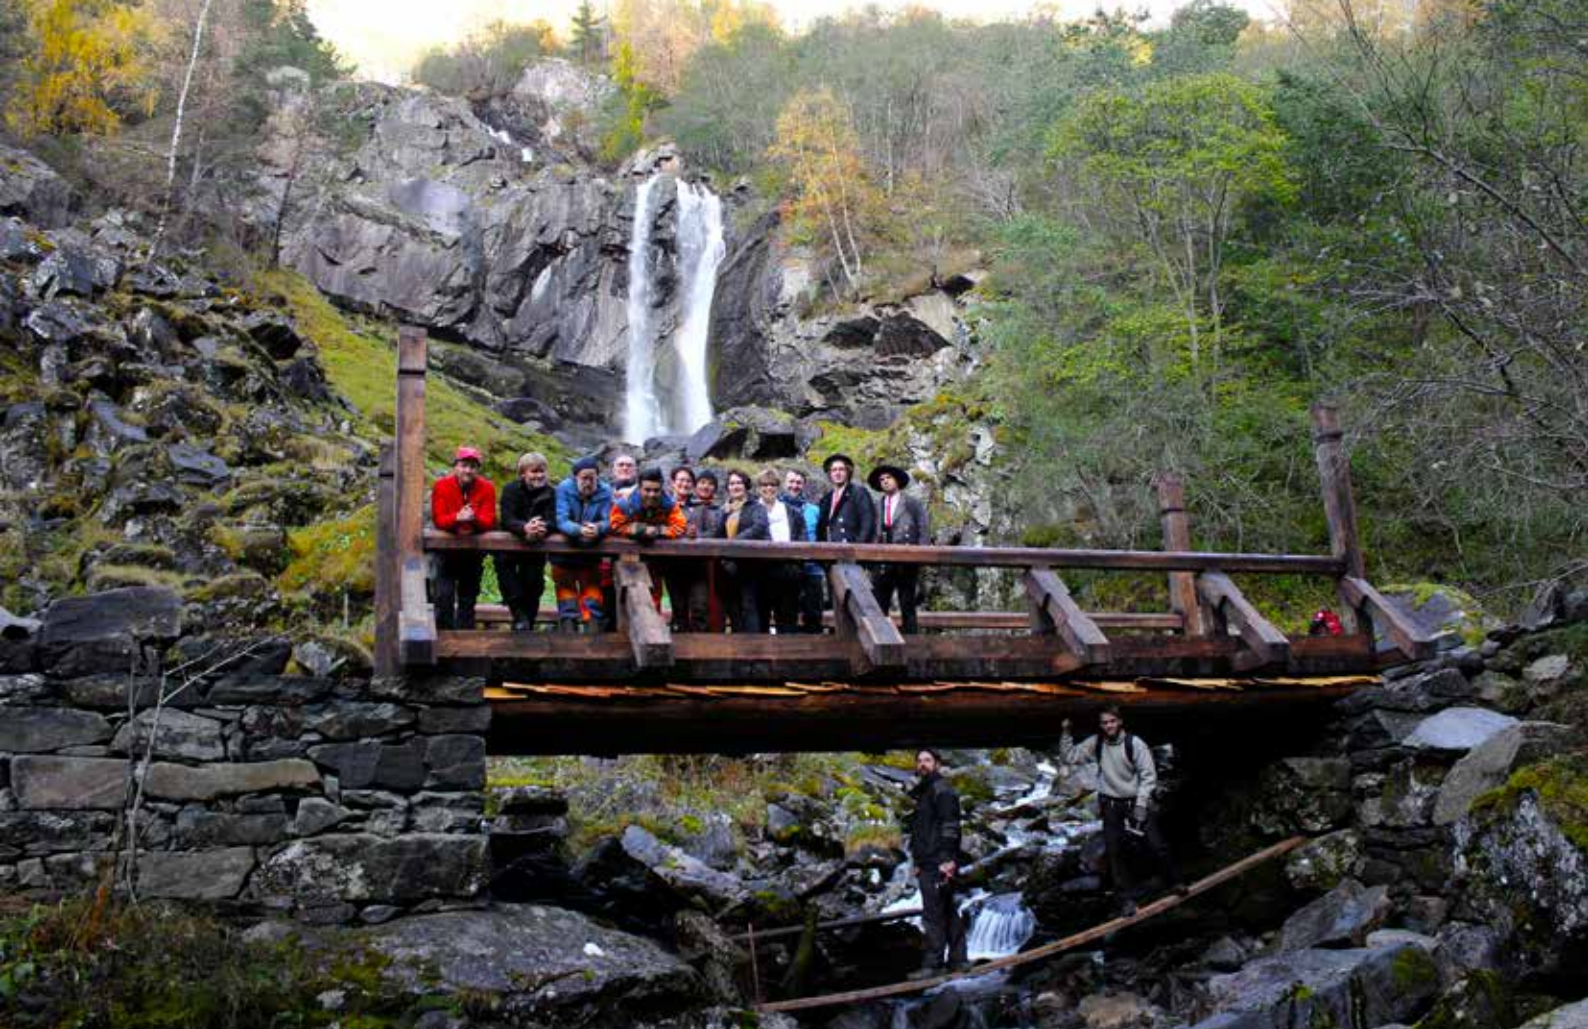
Prosjektet etterstrebet å lage en så autentisk bru som mulig, både byggteknisk og materialmessig. Lokale håndverkere stod for byggingen av brua, og brua ble laget på verkstedet som byggesett før det ble kjørt, og til slutt fløyet inn med helikopter. Håndsmidde nagler ble levert av Hjerleid håndverkssenter på Dovre. Brutegningen som ble utarbeidet av Filefjellprosjektet har blitt offisielt godkjent av Vegdirektoratet, og kan brukes ved istandsetting av lignende historiske vegger (Adriansen 2017: 72–76).

Rekonstruert bru, etter generalvegmester Hammers instruks fra 1794, ved Store Sokni bru på Kongevegen over Filefjell.  
Foto: Jan Adriansen

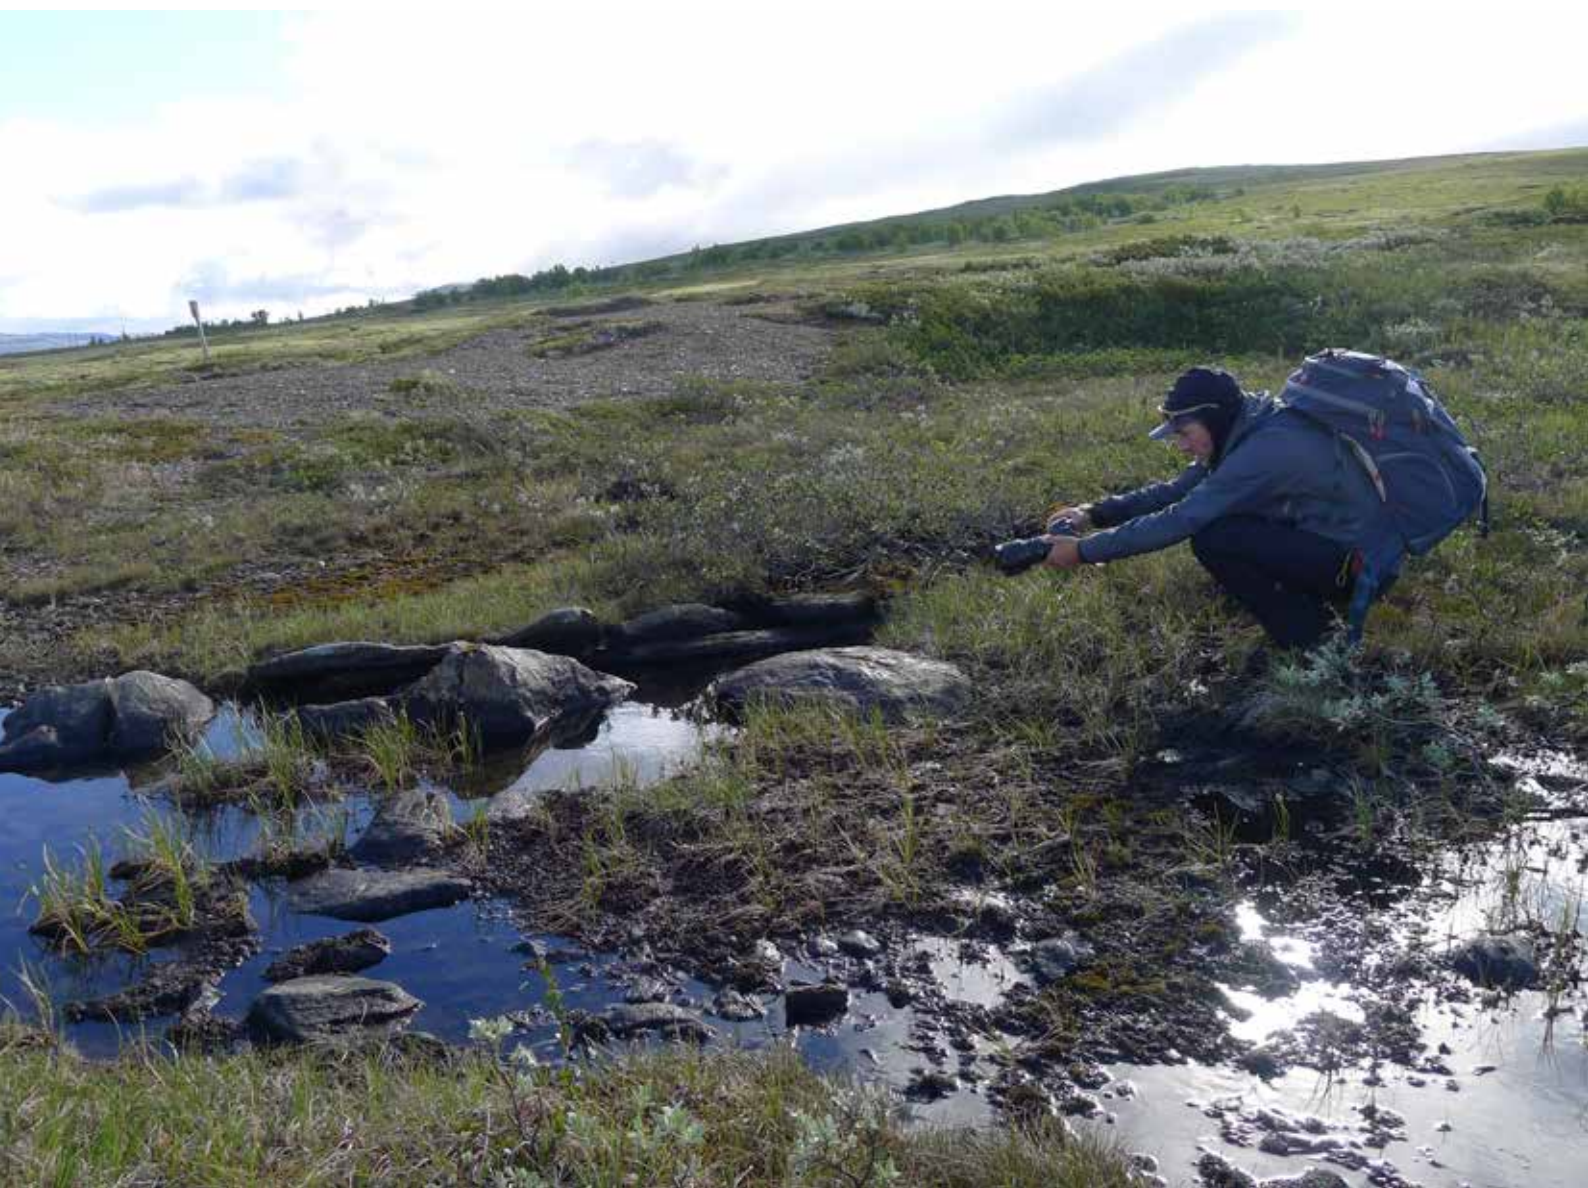
*Fotograf Matti Bernitz fotografierer del av kavlebru ved Hondyrju-elvene. Foto: Marit Johansson*

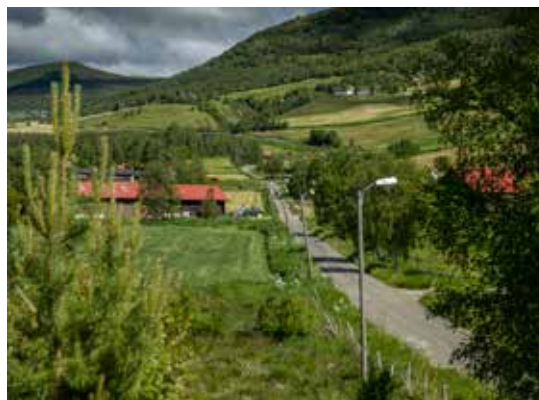
Kongevegen strekker seg nordover fra Tofte gjennom flere gårdsbruk på denne strekningen, som Budsjord, Ruste-gårdene og Åteigen. Budsjord er en gård med flere fredete bygninger, som i dag drives som pilegrimsgård og hotell (Budsjord 2017). På neste bilde ser vi hvordan kongevegen strekker seg rett fram gjennom Dovrebygda med Tofte og prestegården på Dovre i øvre del av bilde. Strekningen gir et godt eksempel på det franske prinsipp som ble innført på slutten av 1700-tallet, noe som kan bety at vegen ble utbedret her på slutten av 1700-tallet, trolig av daværende generalvegmeister Georg Anton Krogh.

*Kongevegen gjennom Dovrebygda. Foto: Matti Bernitz*

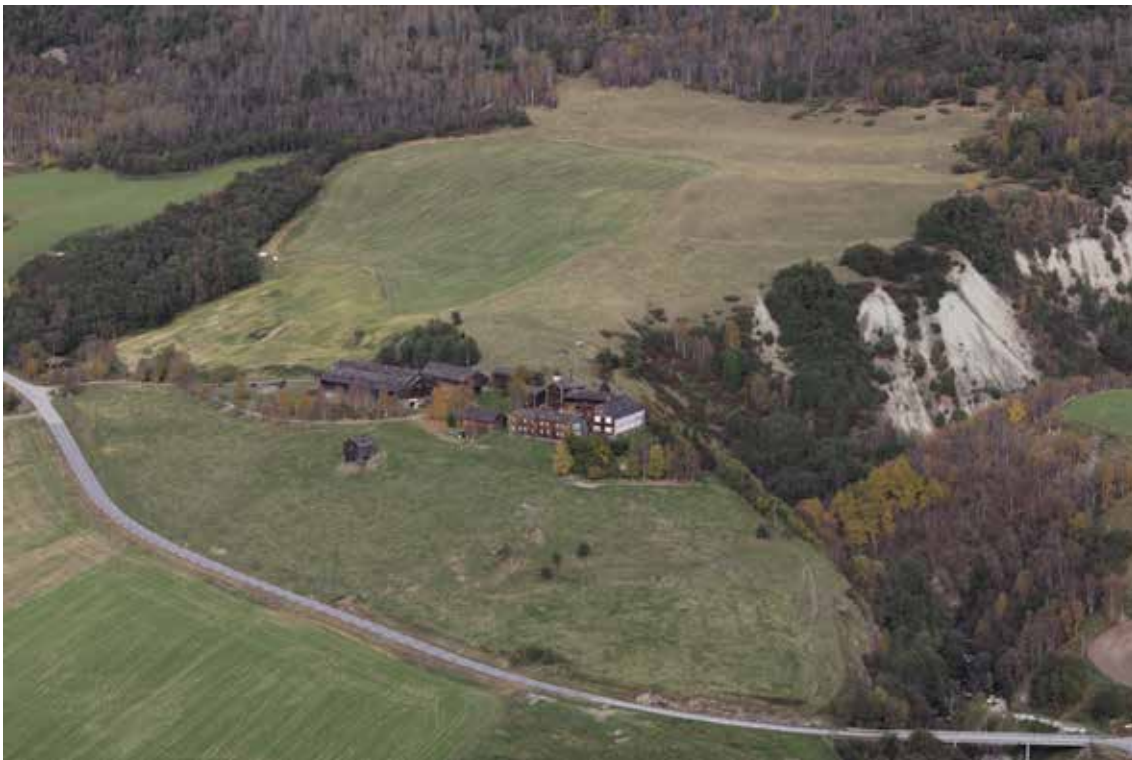
Oversiktsbilde over Tofte gård. Kongevegen er synlig langs gjelkanten sør for Tofte, og en bevart strekning av kongevegen ble funnet i skogholtet nord for gården (øverst til venstre på bildet). Foto: Kjetil Rolseth

Kongevegens spor ved Tofte er fremdeles godt synlig. På lang avstand er det mulig å se kongevegen langs gjelkanten ved Einbugga, og vi kan se hvor kongevegen kom inn på tunet, mellom husene som ligger sør på tunet (se bildet på motsatt side). Tunet på Tofte rommer en stor plass med våningshus, den kjente Stolpestugu og Tårnhuset som har vært et gjestehus. Kongevegen har strukket seg videre nordover fra Tofte ved den nordlige siden av tunet, mellom to fjøs. Det er ingen spor etter kongevegen her i dag, foruten mellomrommet mellom de to fjøsene som passer i forhold til kongevegens vegbredde. Fra Tofte har kongevegen antagelig strukket seg over jordet som ligger nord for gårdstunet, men det er ingen spor etter vegen her i dag, og trolig er hele vegfundamentet pløyd bort. I skoghollet som ligger nord for Tofte, ble det imidlertid funnet en intakt strekning av kongevegen.

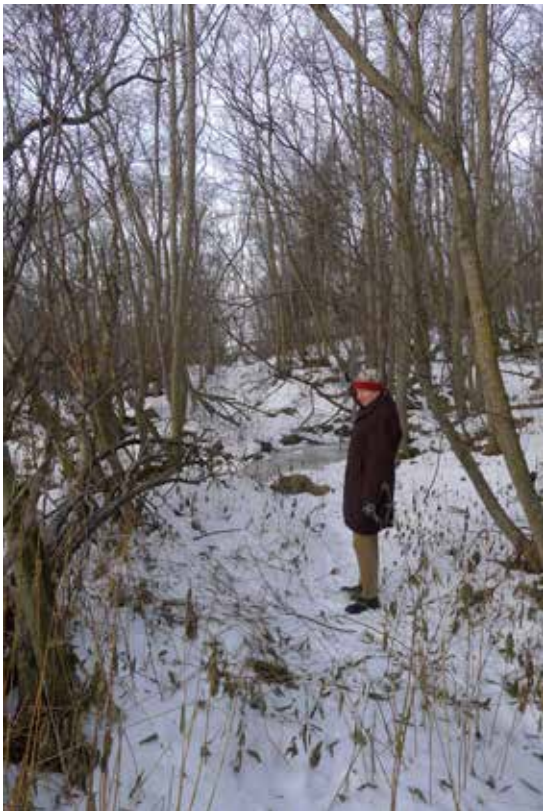
Det er tett vegetasjon i skogholtet hvor det ble funnet en bevart strekning av kongevegen. Kongevegen er derfor noe tilgrodd, men likevel godt synlig der den strekker seg fra jorde til jorde i lia over fylkesveg 491. Veggen har en tydelig oppbygging i nedkant, og vi kan se en skjæring i overkanten av veggen. Vegbredden er omtrent 4 meter, og vegstrekningen er omtrent 70 meter, og avsluttes ved neste jorde, der kongevegen igjen er pløyd bort.

*Hans-Jacob Dahl viser kongevegen gjennom krattskogen nordvest for Tofte, og visualiserer hvordan kongevegen har gått over jordet videre mot Lindse-gårdene. Foto: Marit Johansson*

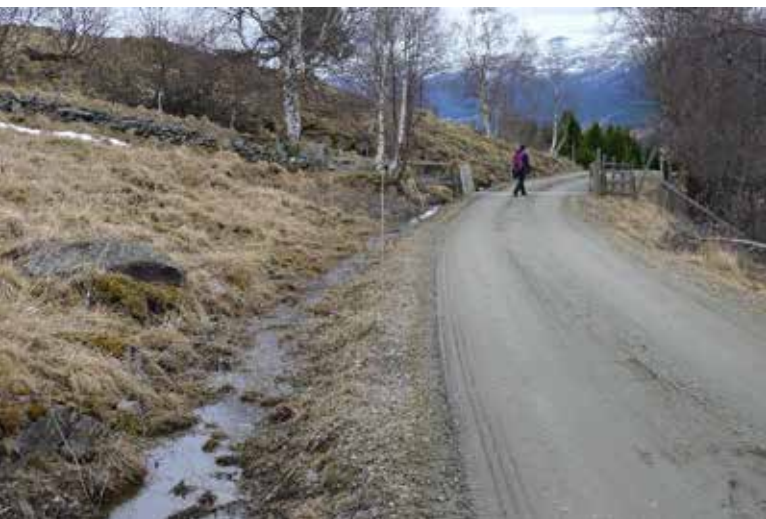
*Del av kongevegen som i dag er adkomstveg til Budsjord. Foto: Marit Johansson*

Vi antar at kongevegen har fulgt samme trasé som dagens bygdeveg og adkomstveg fra fylkesveg 491 til Budsjord og gårdene 35/24 Høgbrenna, 32/4 Haugje og 32/1 Haugje. Vegen skrår nå noe brattere oppover lia i nordvestlig retning mot Budsjord. Vegdekket på strekningen mellom riksvegen og Budsjord består av jord og grus, og vegbredden er ca. 4 meter. Vegen er tydelig oppbygd i nedkant av vegen. I overkant er det grøftet i nyere tid på grunn av tilsig av vann. I området ligger det flere åkre som ligger brakk, og det er mye tilsig av vann fra åkrene som ligger på oversiden av vegen.

Det er flere moderne stikkrenner på strekningen mellom fylkesvegen og Budsjord, og det er behov for oppgradering av stikkrenna som har blitt lagt ned rett sør for krysset til Budsjord. Stikkrenna

er tett og det har dannet seg en større dam på oversiden av vegen. Det er imidlertid gravd en nyere stikkrenne lengre ned mot riksvegen som fungerer bra, men en stor del av stikkrenna, som er i sort plast, er synlig og skjemmende. Stikkrenna bør forblendes slik at den sorte plasten blir mindre synlig. Det står et større informasjonsskilt over

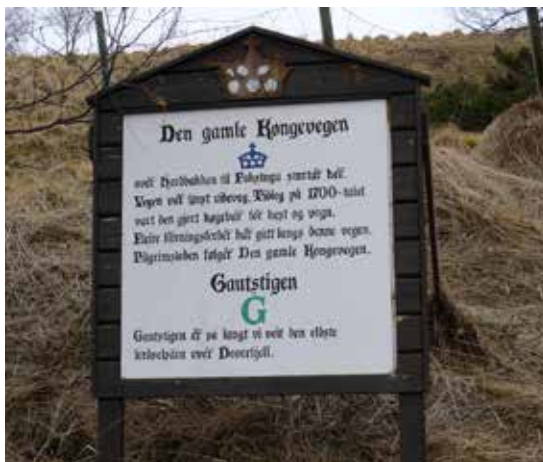
*Eldre informasjonsskilt på vegen opp mot Budsjord som beskriver Den gamle Kongevegen og Gautstigen. Foto: Ann Kristin Eng*

kongevegen nord for avkjørselen fra riksvegen, men skiltet er slitt og bør byttes ut (se bildet under). Det er merket med både kongeveglogoen og pilegrimsledens merking på strekningen, men merkingen bør oppgraderes.

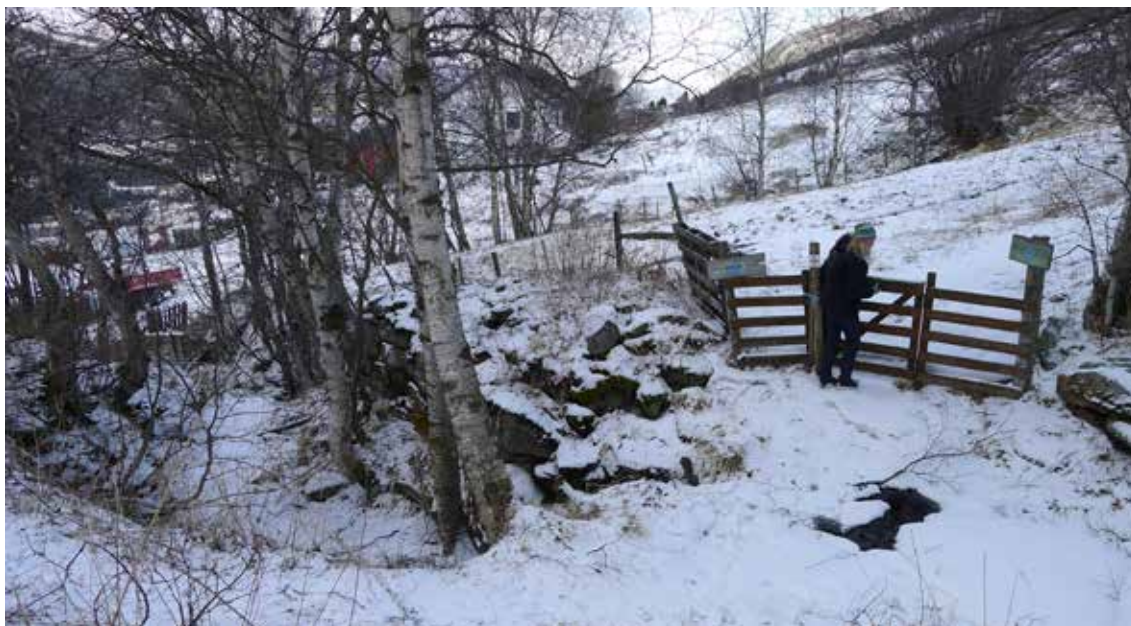
*Til venstre på bildet sees rester av det de gamle brukarene. Ann Kristin Engh står til høyre ved den nyere overgangen. Foto: Marit Johansson*

bruovergangen er begrunnet i at dette utgjør en inngangsport til kongevegen fra Dovrebygda. Det kan uansett med fordel ryddes ved brukarene og bekken for å synliggjøre fundamentene til den opprinnelige bruovergangen. Det er også mulig å lage et informasjonspunkt her. På den andre siden av bekken Leina er det en port, og kongevegen strekker seg videre fra porten opp mot gården Ruste.

Strekningen vurderes til tilstandsgrad 2. Aktuelle tiltak på strekningen vil være knyttet til vegetasjonsrydding, drenering, tilretteleggelse av en overgang over en bekk, samt merking og oppføring av informasjonsskilt. Det vil være behov for vegetasjonsrydding enkelte steder, samt bedre tilretteleggelse av vegen. På strekningen mellom Ruste-gårdene og Budsjord som er gjengrodd og forstyrret vil det være et spesielt behov for tiltak. I dette området vil det også være behov for å lede vann bort fra kongevegen. Nord for Budsjord, over elva Leina, vil det være behov for å legge til rette for en bedre overgang over elva. I et hovedprosjekt bør det vurderes om den opprinnelige brua skal rekonstrueres, da det er bevarte brukar på begge sider av bekken. Uansett bør brukarene sikres, og det vil være behov for å rydde vegetasjon i og ved brukarene (se bildet på s. 61).

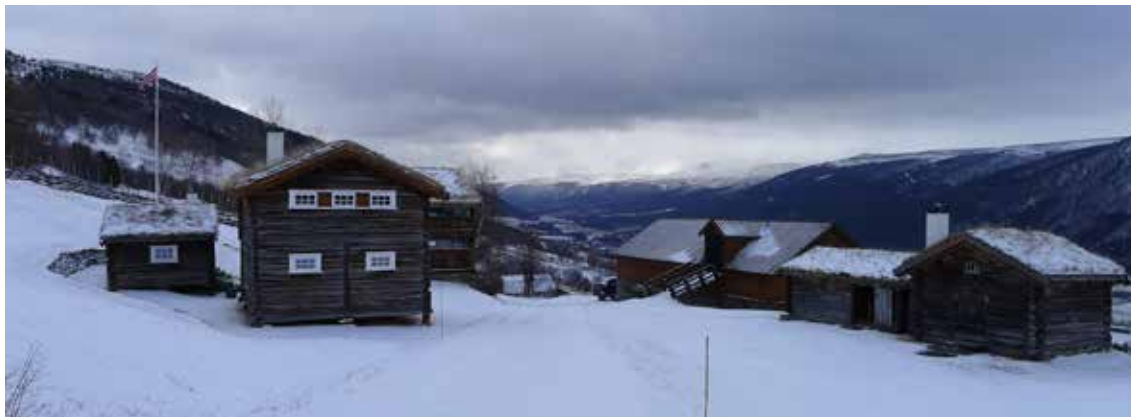
Bildet viser kongevegen som går gjennom tunet på 31/9 Ruste øvre. I bakgrunnen synes Dovrebygda. Foto: Marit Johansson

Vegen fortsetter inn på tunet på 31/2 Ruste Nordstuen, og følger gårdsvegen ut fra tunet videre nordover. Kongevegen går videre gjennom et autentisk gårdstun på Ruste øvre 31/9, som er godt bevart og opplevelsesverdig. Mellom gården Ruste Nordstuen og Ruste øvre er det en ferist i vegen. Vegdekket på denne strekningen er preget av grus, og vegen er oppbygd i vest og det er grøftet i øst. Vegen strekker seg til gården Åteigen og går over en bekk hvor det er en moderne betongbru. Ved bruovergangen er det registrert en del av et brukar som er vurdert som et automatisk fredet kulturminne, og registrert i Askeladdens kulturminnedatabase med id-nummer 76443. Kongevegen strekker seg nordover gjennom tunet på Åteigen, før den skrår opp fra grusvegen inn på en gresskledd vegstrekning (svakt markert) bak plassen 27/3 Åteigen. Her fortsetter vi etter en jernport markert med symbolet for kongevegen.

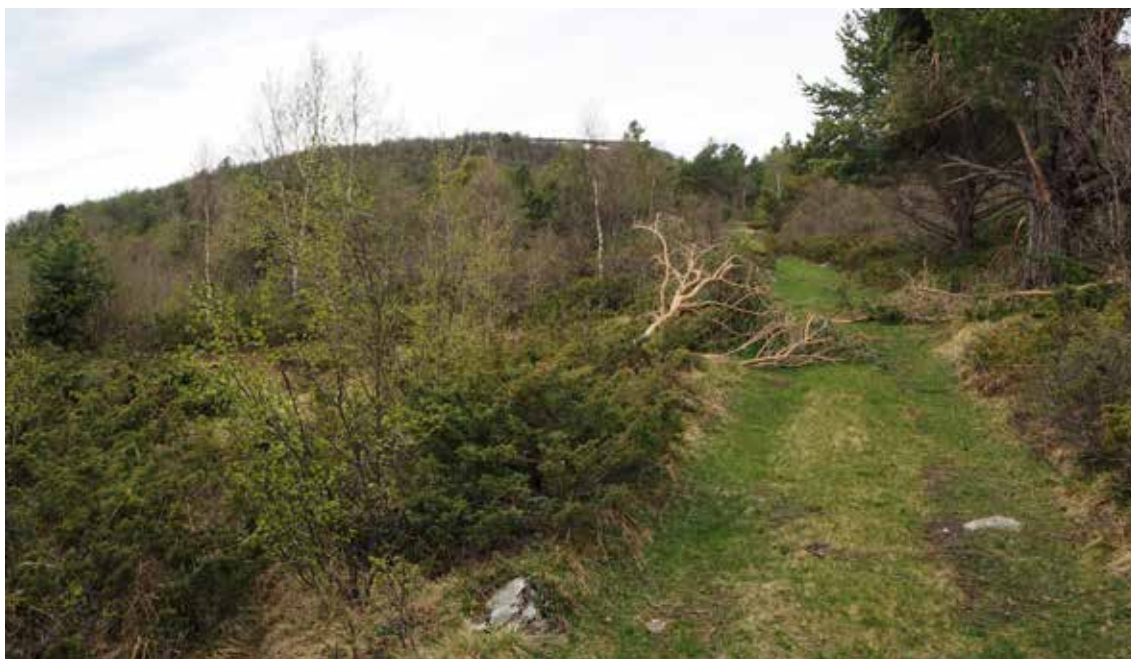
*Kongevegen mellom Åteigen og Ståkån. Veggen er tydelig markert, men det er behov for vegetasjonsrydding på strekningen. Foto: Izabela Chlewicka*

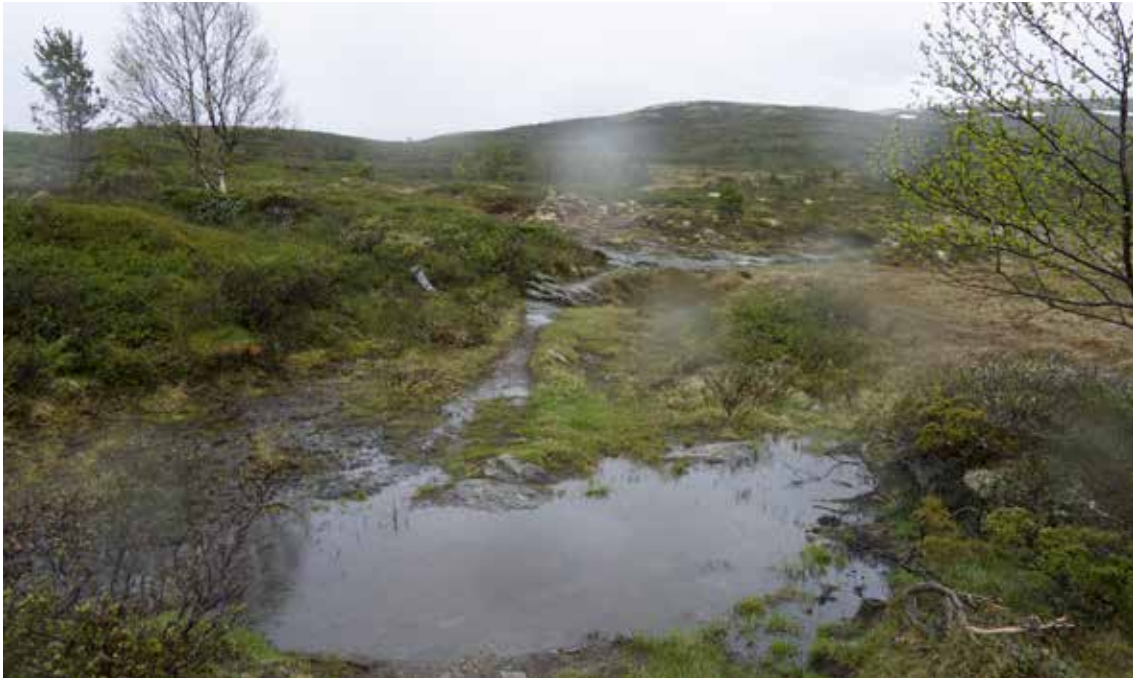
kongevegen. Området måler omtrent 30 meter i lengde. Problemet ved den nordligste dammen kan løses ved en stikkrenne og dreneringsgrøft, som kan lede vannet ut av vegen og ned mot elva som renner øst for vegen. Det er mulige spor etter en stikkrenne her. I dette området lider vegen under store utvaskinger, noe som innebærer at vegfundamentet har forsvunnet, og naturlig berg ligger synlig i dagen. Det er også hjulspor i vegen som trolig skyldes kjøring inn og ut av fjellet i forbindelse med jakt.

Det neste området med vannproblematikk finner vi kun noen meter nord for det første området og måler omtrent 14 meter i lengde. En renne i nordre del kan løse problemet med tilsig og opphoping av vann her. Hvis vi følger vegen videre nordover møter vi snart på et nytt område med tilsig fra overkanten av vegen. Her er det mulig å legge en renne for å lede vannet ut av vegen. Etter dette partiet forsvinner vegen på grunn av et myrlendt område og store utvaskinger. Det er

*Kongevegen nord for Ståkån. Et område med stor vannproblematikk. Foto: Ann Kristin Engh*

også tydelige markert hjulspor her. I myra kan det anlegges en kavlebru, legge kloppsteiner eller heller, for å gjøre det enklere å forsere området. Nord for dette partiet finner vi to lignende våte og myrlendte områder. En original stikkrenne i dette området som har kollapset. Det er mulig å istandsette denne stikkrenna, noe som vil løse vannproblematikken her.

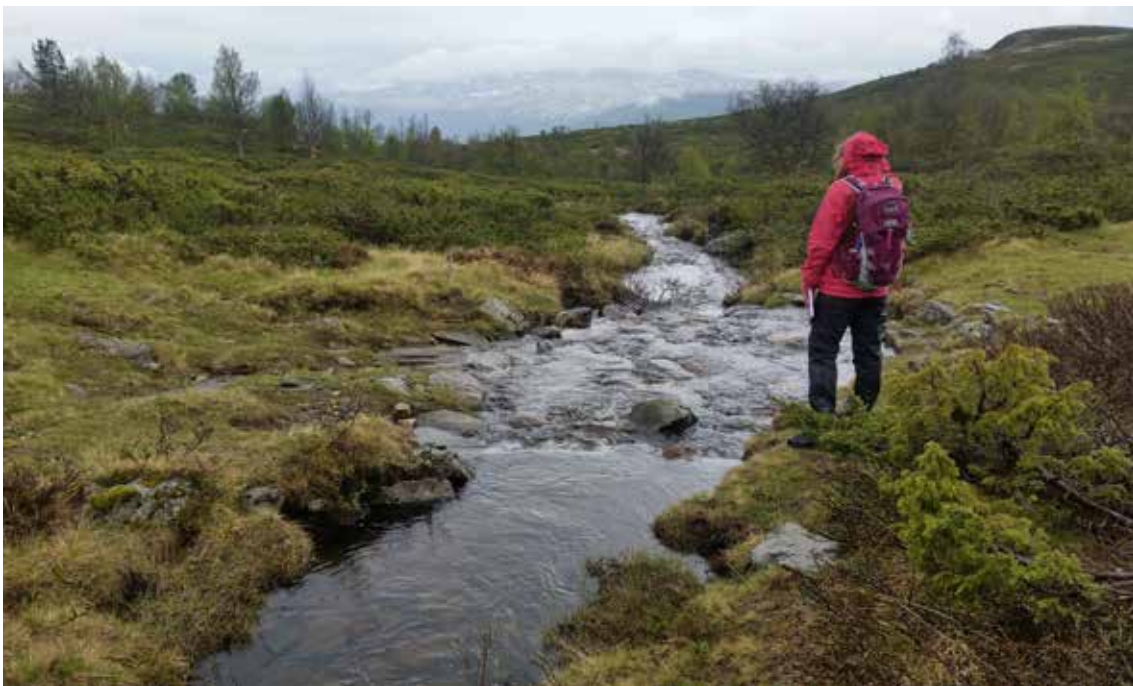
*Bekk som renner over kongevegen med retning elva Rådåa. Foto: Ann Kristin Engh*

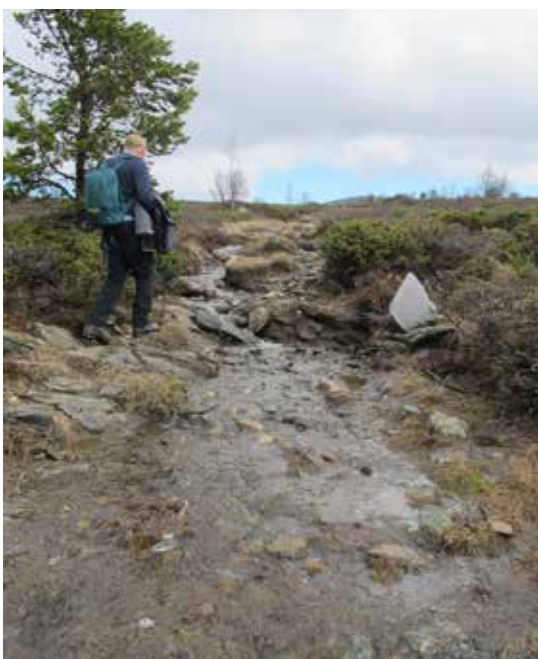
Bildet viser skader ved storflommen i 2013.

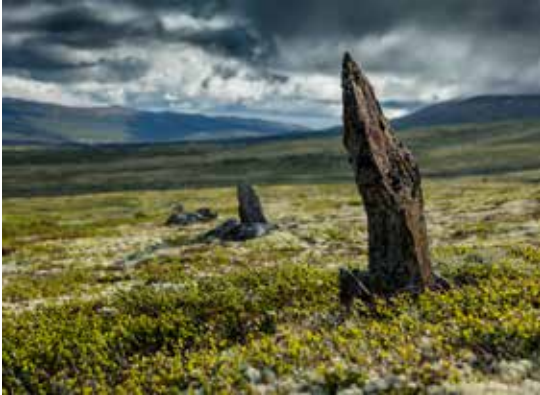
I området nord for nasjonalparkgrensen er det en lang rekke varder langs den østre kongevegtraséen, som trolig følger den gamle middelaldertraséen. Varderekkene er registrert med id 174378 i Askeladden. I følge rapporten i Askeladden, som bygger på registreringen som ble foretatt i 2013, er det sannsynlig at varderekkene tilhører den førreformatoriske ride- og gangvegen, men noen av vardene er definert som usikre og kan også være tilknyttet kongevegtraséene. Som bildet under illustrerer, består vardene av en høy stein omkranset av mindre stein.

*Varder mellom Allmannrøysa og Hondyrju.  
Foto: Matti Bernitz*

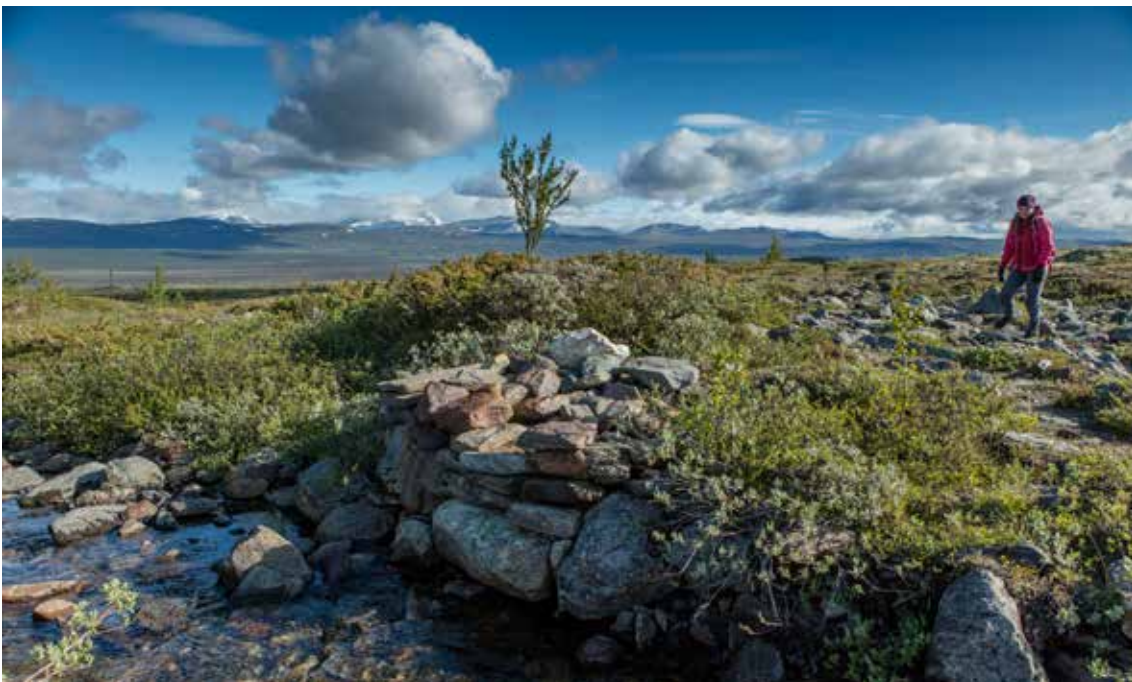
Det finnes forholdsvis godt bevarte rester etter brukarene over både Vesle-Hondyrju og Hondyrju. Ved Vesle-Hondyrju finner vi et tydelig markert brukar på nordre side av elva. Brukaret måler omtrent 6 meter i bredden og er omtrent 1 meter høyt (se bildet under). På den søndre siden av elva er det kun antydninger til et brufundament. Mellom Vesle-Hondyrju og Hondyrju er det et myrlendt og vått område hvor vi finner en stokk som ligger under flere heller. Stokken måler omtrent 2 meter. Det er mulig stokken er en del av en kavlebru.

*Brukar ved elva Vesle-Hondyrju. Foto: Matti Bernitz*

Ved kongevegens nedre og yngste trasé, over Hondyrju-elvene, er det brukar som er godt synlig i terrenget. Disse bør i det minste sikres slik at videre forfall forhindres. Det bør vurderes om de tidligere bruene over Hondyrju-elvene skal rekonstrueres i forbindelse med istandsettelsen av kongevegen. Bruene bør i så fall istandsettes etter instruksene som ble gitt for bruer på 1700-tallet (jf. kapittel 4.1). Rekonstruerte bruer ved det yngste løpet kan sikre en god og trygg overgang over elvene, da det er vanskelig å forsere elvene både på den øvre og nedre traséen. Den øvre traséen brukes av mange turgåere på grunn av pilegrimsleden, som følger denne traséen, og pilegrimer og andre turgåere kan alternativt ledes om den vestlige traséen, hvis bruene rekonstrueres.

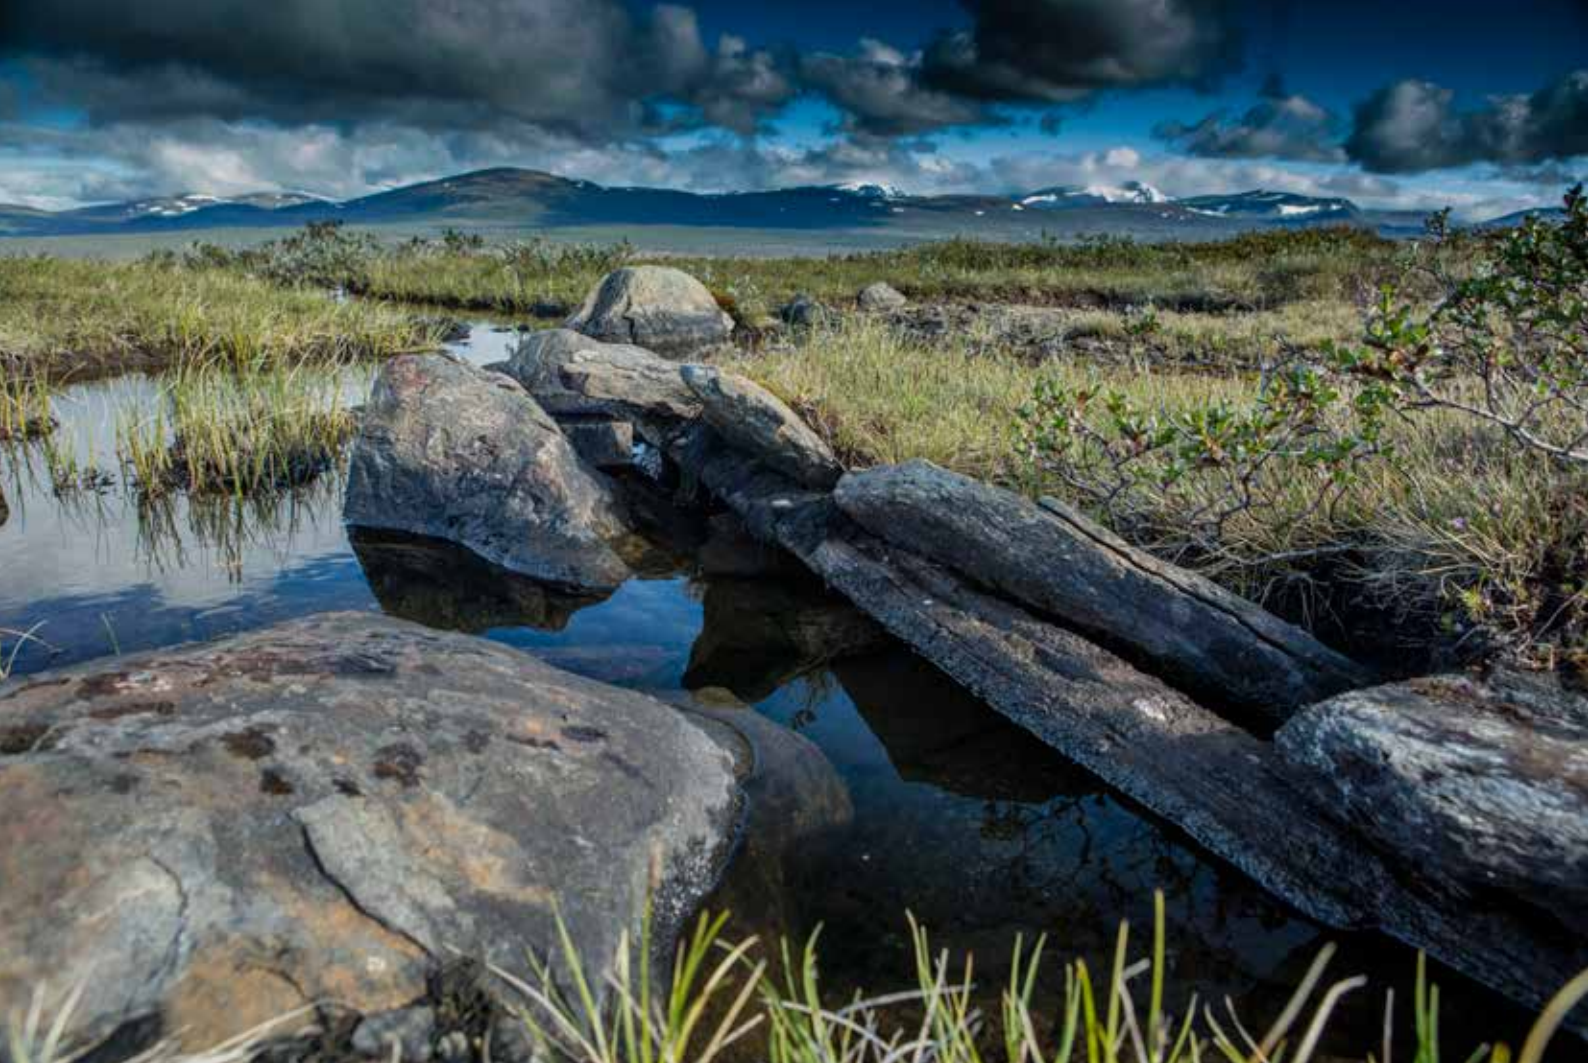
*Del av kavlebru med heller mellom Vesle-Hondyrju og Hondyrju som ble datert til slutten av 1700-tallet. Foto: Matti Bernitz*

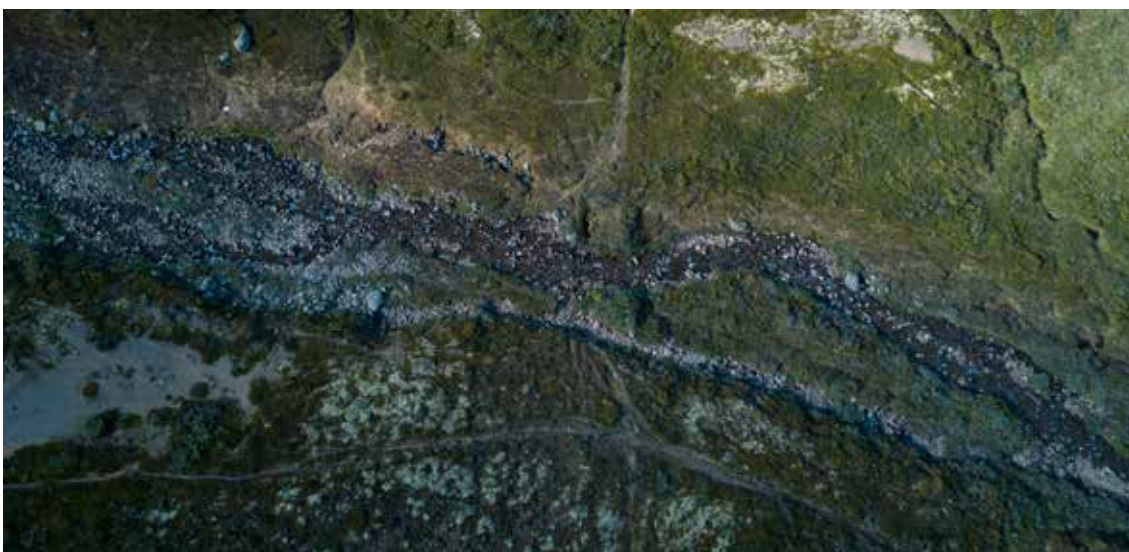
Ved Hondyrju finner vi brukar på begge sider av elvebredden. Brukarene er godt synlig i terrenget, og måler 6 meter i bredden og er 6 meter langt. Høyden på brukarene er omtrent 1,5–2 meter. Brukarene over Hondyrju er bedre bevart og markert enn brukarene ved Vesle-Hondyrju. Bildet under er et oversiktsbilde over kongevegen med brukar over Hondyrju. Kongevegen vises tydelig

Oversiktsbilde over den vestlige traséen av kongevegen over Hondyrju, hvor brukarene også er synlig på bildet. Foto: Matti Bernitz

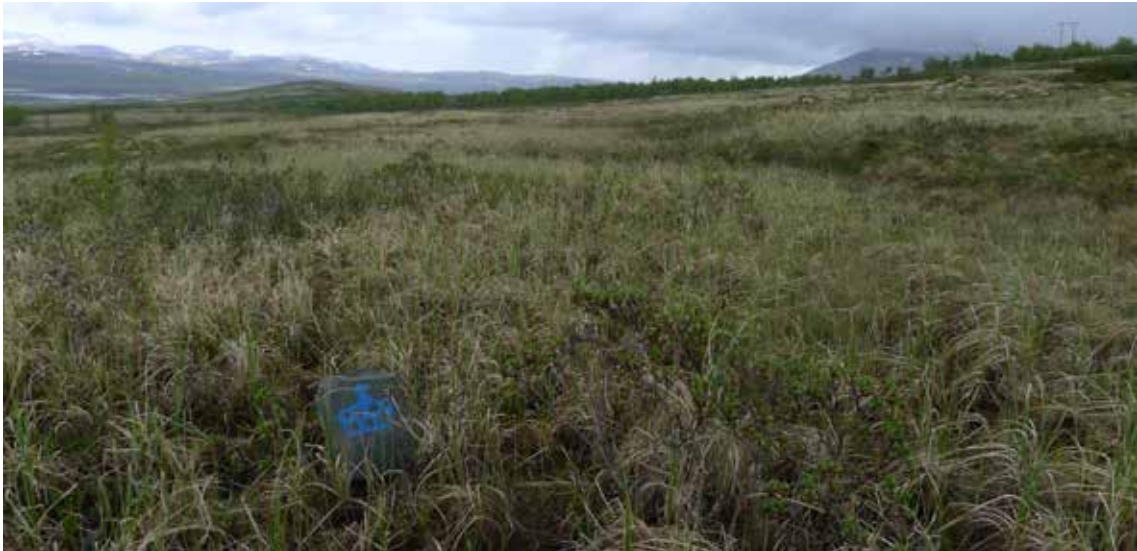
Vegen er kun markert med den blå kongekrona enkelte steder over det lengre myrlendte området, og det er mulig at kongevegen har vært tydeligere markert i terrenget da veggen ble merket her for 20–30 år siden. I dag er kongevegen knapt synlig videre nordover, til vi møter et svært vått område, hvor det er spor etter en kollapset stikkrenne. Etter stikkrenna forsvinner veggen igjen på grunn av vegetasjon, men vi kan følge vegens løp på en smal sti som er svært gjengrodd. Dette er et gjennomgående trekk ved kongevegens mindre brukte/bevarte strekninger – ofte går det en sti eller et dyretråkk langs disse strekningene som gjør at de er lettere å finne.

*Kun kongevegmerkingen markerer kongevegens vestlige (yngste) trasé over det myrlendte området sør for Fokstua.  
Foto: Marit Johansson*

Strekningens tilstandsgrad er vurdert til 3. Aktuelle tiltak på strekningene er vegetasjonsrydding, drenering, nye kavlebruer, rekonstruering av bruer, kloppsteiner, samt merking og formidling.

Strekningen mellom Hondyrju og Fokstua vurderes som et prioritert område for istandsetting av Kongevegen over Dovrefjell. På strekningen finner vi to parallelle traséer av kongevegen, og begge løp har behov for restaurering for å unngå forfall og tap av kjennskap til traséene. Slik den vestlige (nedre) og yngste vegen er i dag står traséen i fare for å forsvinne. Vegen er knapt synlig i terrenget.
