# KONGEVEGEN

OVER DOVREFJELL

En kartlegging av den historiske vegen og mulighetene i dag

Rapport fra Forprosjekt Kongevegen over Dovrefjell 2017

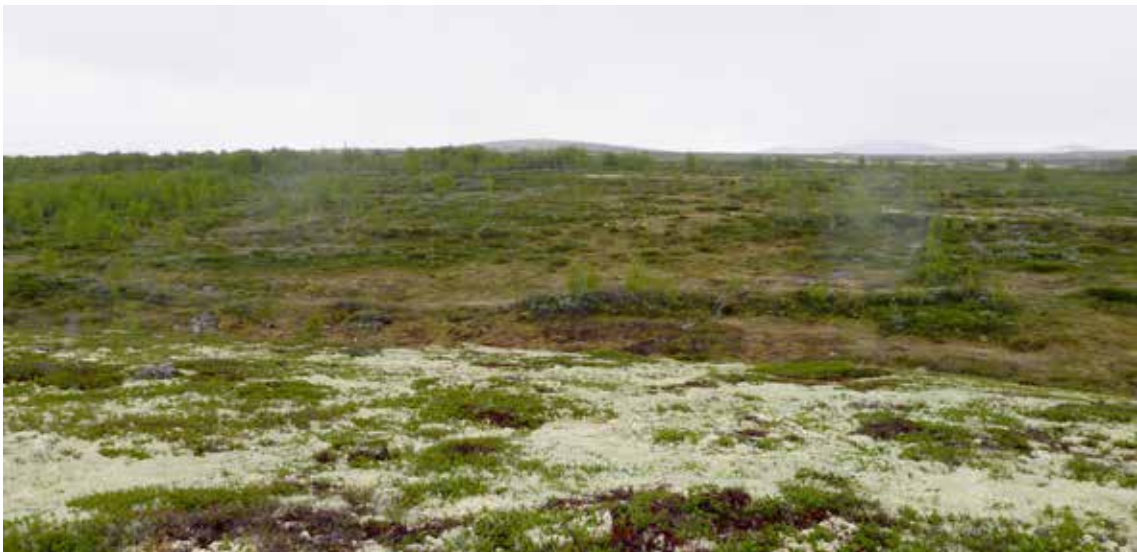
*Kongevegens vestlige(nedre) og yngste trasé sør for Fokstua. Kongevegens trasé og oppbygging i vest er godt synlig fra høyden som ligger vest for vegen. Fra høyden ser vi hvordan traséen er oppbygd og skjærer seg inn i terrenget. Vegens oppbygning mot vest synes på midten av bilde. Foto: Marit Johansson*

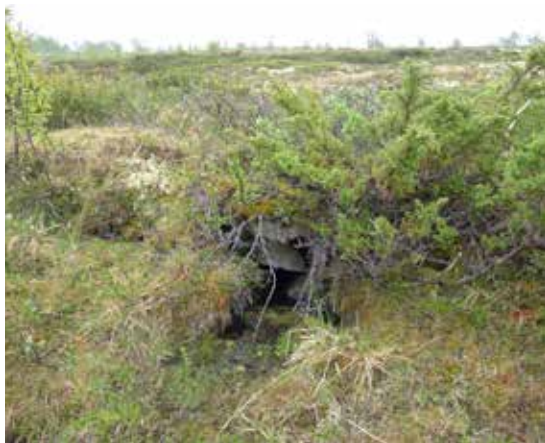
tydelig bevis på at denne traséen var i bruk hele året. En tidligere teori var at denne strekningen var en vinterveg. Stikkrenna har kollapset, men er likevel forholdsvis intakt og godt synlig både i den vestvendte muren og på overflaten av vegen.

*Stikkrenne som er synlig i vestre oppbygning på kongevegen som går over myra sør for Fokstua.*

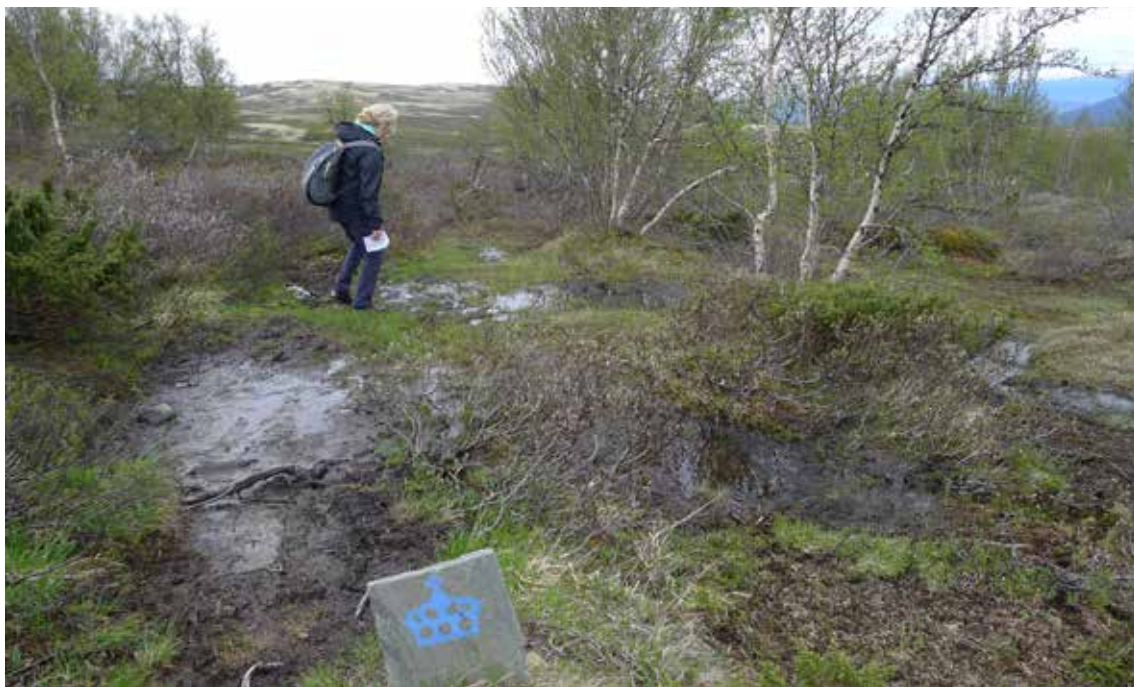
Bildet illustrerer slitasje og våte områder på kongevegens eldste trasé. Foto: Marit Johansson

Strekningens tilstandsgrad er vurdert til 3. Aktuelle tiltak på strekningene er vegetasjonsrydding, drenering, nye kavlebruer, rekonstruering av bruer, kloppsteiner, samt merking og formidling.

Strekningen mellom Hondyrju og Fokstua vurderes som et prioritert område for istandsetting av Kongevegen over Dovrefjell. På strekningen finner vi to parallelle traséer av kongevegen, og begge løp har behov for restaurering for å unngå forfall og tap av kjennskap til traséene. Slik den vestlige (nedre) og yngste vegen er i dag står traséen i fare for å forsvinne. Vegen er knapt synlig i terrenget.

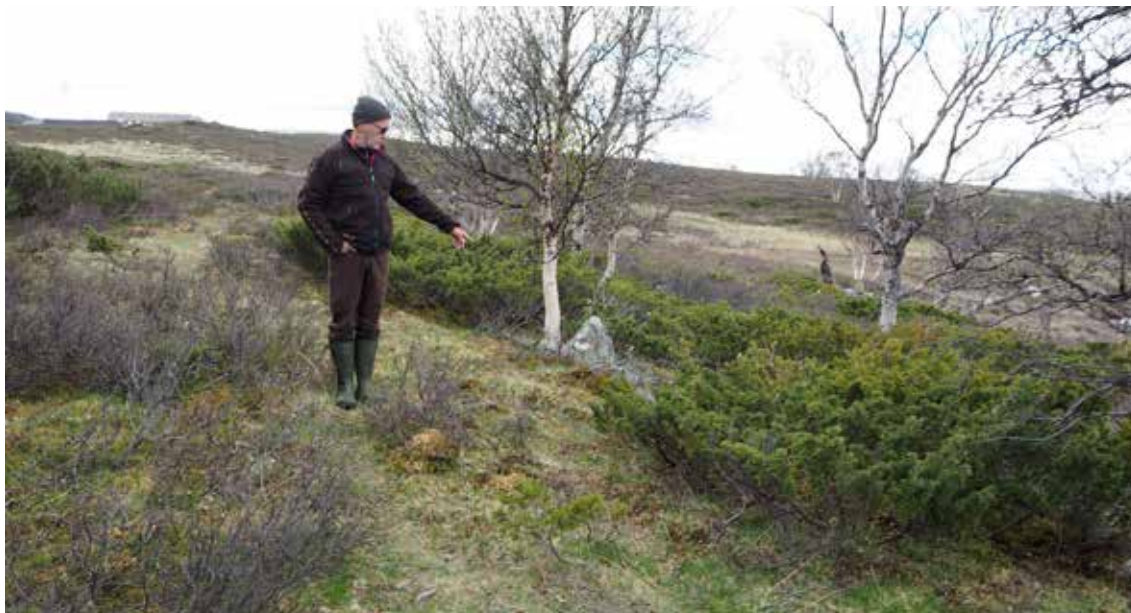
Kongevegen blir igjen synlig på den andre siden av gjerdet som strekker seg langs den østre langsiden av Fokstua, øst for Foksåe. Først er kongevegen svakt avtegnet, men blir etter hvert tydeligere på grunn en steinstreng som markerer vegens yttergrense. Nord for Fokstua består vegetasjonen av fjellbjørk, lyngkratt og mose/lav. Vegen blir igjen tydelig etter et myrlendt område hvor vi ser en tydelig steinstreng (eldre steingjerde), her blir vegen klart markert på grunn av en skjæring i vollen i øst. Etter dette partiet blir vegen brutt av en bekk som er gravd ut i senere tid. På den andre siden av bekken blir vegen igjen mindre markert, men synlig, spesielt inn mot en myr hvor den svinger lett mot E6. Vegen kan ikke sees mellom myra og E6.

Laurits Fokstugu viser en gjengrodd del av kongevegen som ligger øst for Fokstua fjellstue. Foto: Izabela Chlewicka

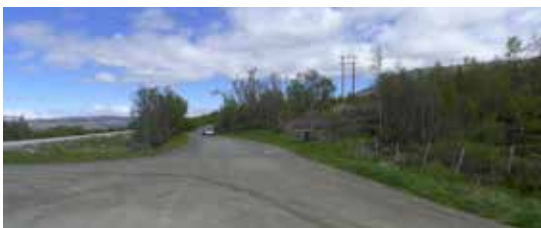
Strekning langs sørsiden av E6 som er en del av riksveg 50, og mulig også kongevegen. Foto: Marit Johansson

Årsaken til at strekningen fra parkeringen er vurdert til å være en mulig strekning av kongevegen er fordi vegen samsvarer med kongevegens retning og løp som går gjennom tunet på Fokstua nord for E6. Som nevnt svinger kongevegen mot sørøst ved myra øst for Fokstua, før den forsvinner, og det er sannsynlig at den gamle kongevegen fortsetter sør for E6, da i samme trasé som tidligere riksveg 50.

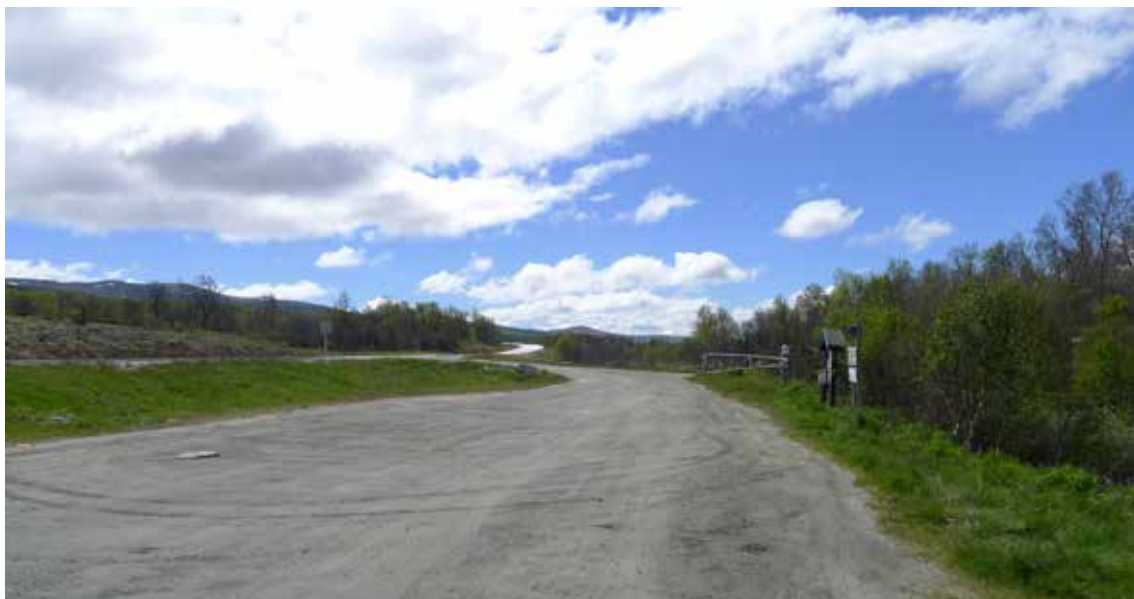
Rasteplass ved Kringluttjønnne som kan være en del av riksveg 50. Foto: Marit Johansson

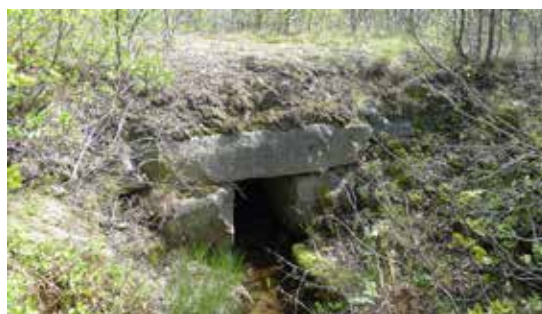
sørvestre delen mer intakt, og har tydelige tegn på at dette har vært en del av riksveg 50. Vegen har en vegbredde på 7 meter, samt en steinsatt stikkrenne, tilsvarende andre stikkrenner på riksvegen. Vegen har en tydelig oppbygning, for det meste i nord. I nordøst blir strekningen til slutt brutt av E6. Strekningen er brutt flere steder av nyanlagte grøfter i forbindelse med stikkrennene på E6. Som andre partier kan vi ikke se bort fra at riksvegen er lagt i samme trasé som den gamle kongevegen. Det kan derfor være mulig at den gamle kongevegen ligger under dette partiet av riksvegen.

Steinlagt stikkrenne ved en strekning av riksveg 50. Foto: Marit Johansson

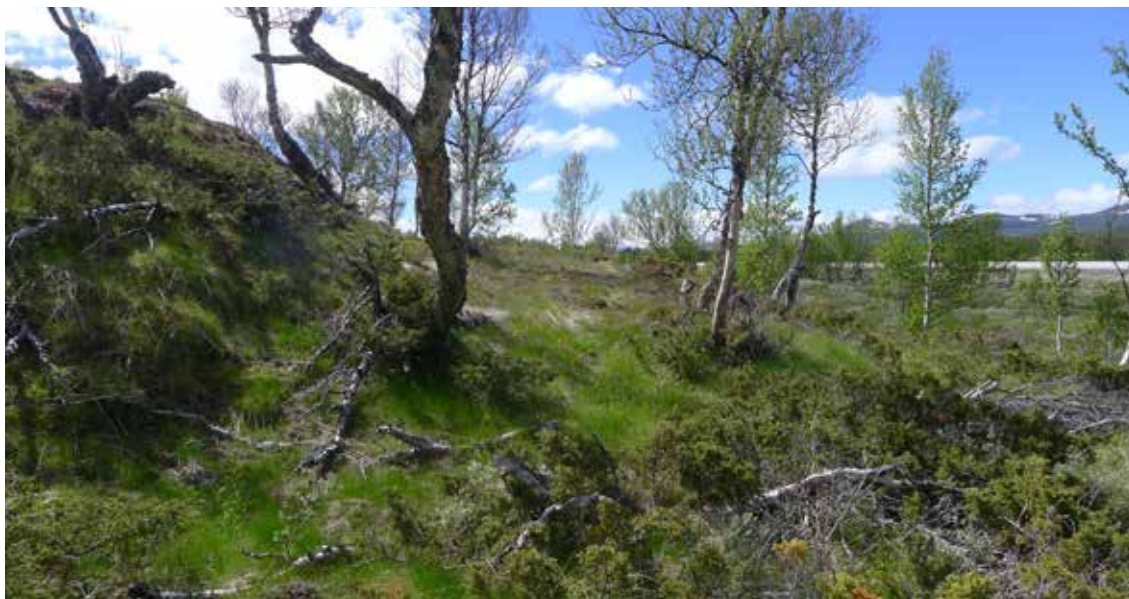
*Bevart strekning av kongevegen som ligger mellom rasteplass og E6 ved Springarbekksætre. Foto: Marit Johansson*

Ved en nylig restaurert rasteplass som ligger vest for Springarbekksætra er det flere bevarte strekninger av den gamle kongevegen. De første sporene etter kongevegen kan vi finne ved den sørvestre innkjørselen til rasteplassen, der det ligger en rad med det som kan antas å være stabbesteiner fra kongevegen. Vegskulderen med stabbesteinene strekker seg omtrent 30 meter langs vegen inn mot rasteplassen. Deler av kongevegen ligger sannsynligvis i samme trasé som innkjørselen til rasteplassen, og innkjørselen er antagelig en del av den tidligere hovedvegen eller riksvegen. En steinsatt stikkrenne med typiske trekk fra hovedvegen/riksveg er synlig i nordvestlig side av vegkanten.

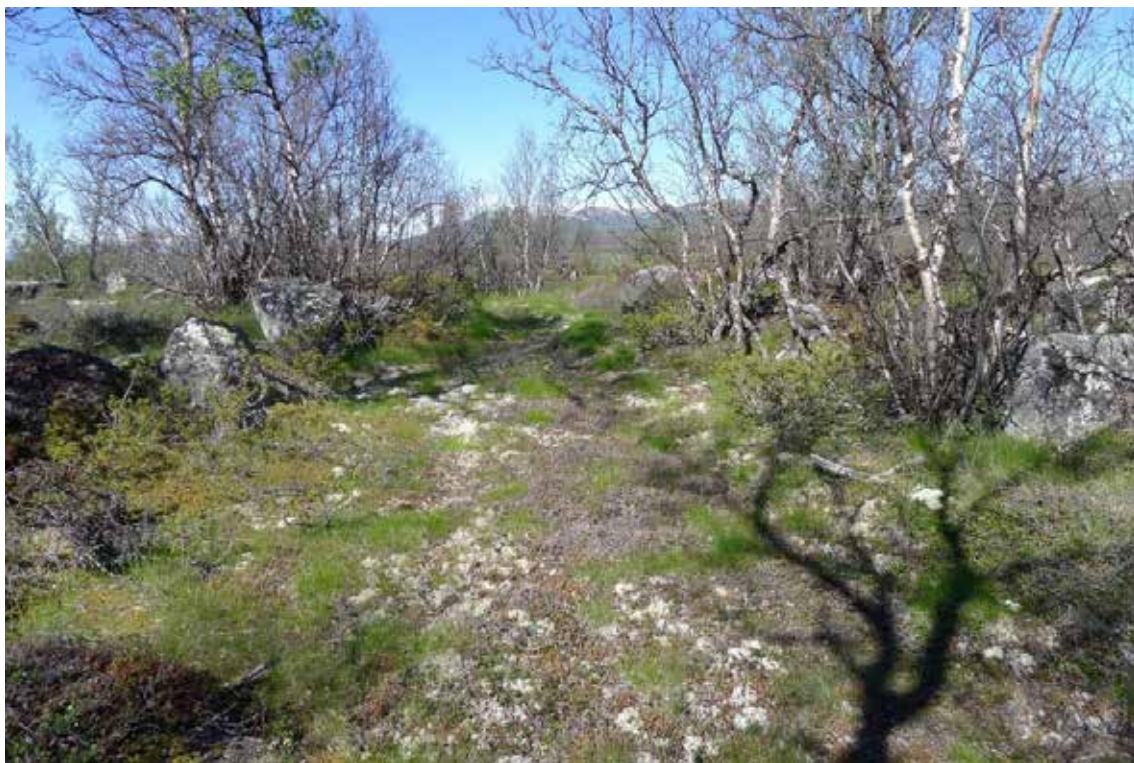
Fra østre del av samme rasteplass finner vi nok en intakt strekning av kongevegen som sannsynligvis er en fortsettelse av den som ble funnet nordvest for den nye rasteplassen. Strekningen strekker seg i østlig retning fra rasteplassen, og er forholdsvis klart markert i et tilgrodd terreng. Det er spesielt mange stabbesteiner, som ligner mer på kampesteiner, på strekningen, noe som gjør den klarere markert og avgrenset (se bildet på neste side). Bredden på vegen varierer fra 4 meter til 2,5 meter. Vegen strekker seg mot en myr som ligger mellom E6 og den nyanlagte sykkelvegen, og her slutter vegen, men blir synlig ved Springarbekksætre. Alle de fire strekningene av kongevegen ved rasteplassen og Springarbekksætre er registrert i Askeladden med identitetsnummer 212188.

*Kongevestrekningen som strekker seg mellom rasteplassen og Springarbekksætre. Stabbesteiner markerer ytterkantene av vegen. Foto: Marit Johansson*

Kongevegen som ligger mellom rasteplassen og Springarbekksætre er på samme måte tilgjengelig for publikum, da den ligger i nærheten av den nye sykkeltraséen. Det kan eventuelt settes opp informasjonsskilt ved sykkelvegen for å informere om kongevegen til de som sykklende. Alle bevarte strekninger av kongevegen bør merkes. Det bør også vurderes om det skal settes opp merker og/eller informasjonsskilt ved de tidligere strekninger av hovedvegen og riksvegen, da disse strekningene kan være autentiske traséer av kongevegen.

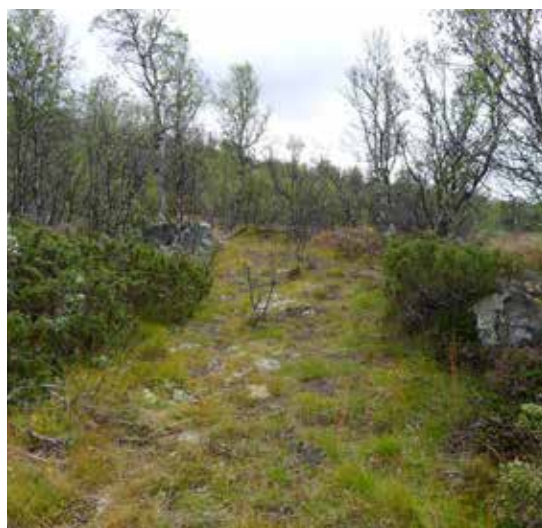
Fra eiendommen 87/1/85 på Springarbekksætre strekker det seg nok en bevart strekning av kongevegen i østlig retning mot E6. Strekningen ligger mellom E6 og sykkelvegen. Strekningen er noe tilgrodd, men den er synlig på grunn av en sti som går midt på vegbanen, samt ved de større steinene som markerer yttersidene langs vegen. Steinene ser ut som de har blitt flyttet fra vegbanen og ut i sidene. Steinene fungerer da som stabbesteiner. Enkelte partier er oppbygd i nedkant av en lavere tørrmur – omtrent 1 og 2 omfar. Bredden på vegen er omtrent 3 meter. Strekningen er en fortsettelse av vegen nord for rasteplassen. Strekningen er brutt i begge ender, i øst av E6, og i vest av husene/beitene på Springarbekksætre. Strekningen er også registrert i Askeladden med identitetsnummer 212188.

*Bilde av kongevegen som strekker seg mellom Springarbekksætre og Furuhaugli. Foto: Marit Johansson*

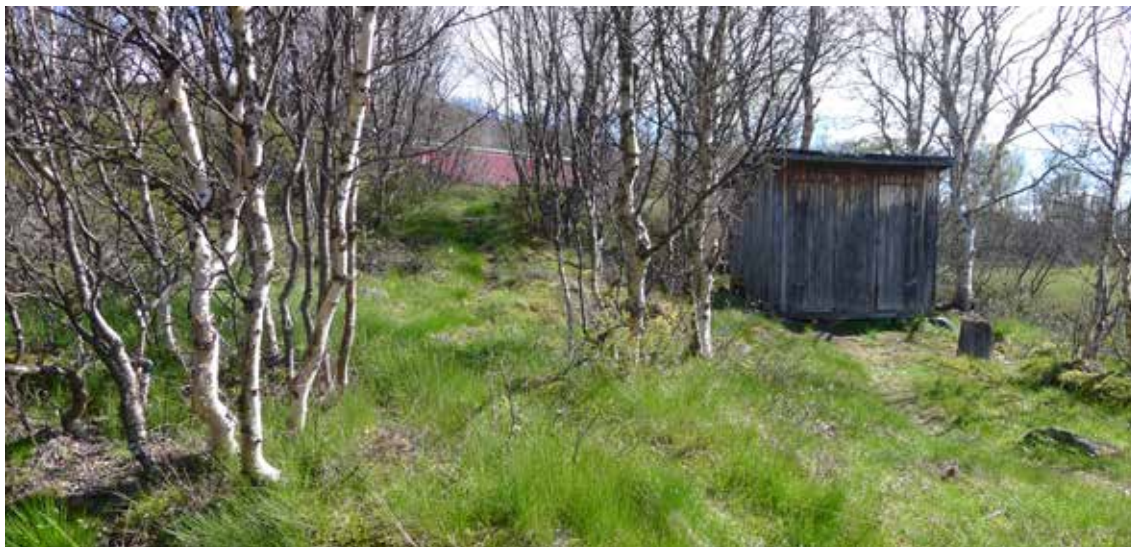
Fortsetter vi videre langs E6 ligger neste vegstrekning, som kan være av interesse, ned mot en hytte og naustklynge nord for E6 ved Vålåsjøen (se bildet under). Vegstubben som ligger mellom E6 og hytta (87/1/266) kan være den gamle kongevegen da den har en tydelig og høy tørrmur i nedkant og vegskjæring i overkant. Veggen er 3 meter bred, og tørrmuren er omtrent 1 meter høy. Strekningen bør befares for en nærmere vurdering. Det er mulig adkomstvegen til hytta som går i et myrlendt område langs sjøen, også er en del av kongevegen, men det er vanskelig å fastslå. Denne vegstrekningen slutter ved parkeringen ved naustene som ligger på denne odden ved Vålåsjøen. Går vi i retning Dombås fra vegstubben ved hyttetomten (87/1/266) finner vi imidlertid en tørrmur som strekker seg vestover parallelt langs nordre side av E6. Går vi videre vestover langs E6 finner vi etter hvert en vegstrekning som sannsynligvis er en del av den gamle riksvegen. Bredden på denne veggen er 7 meter og lengden er omtrent 200 meter. I øst brytes denne vegstrekningen av E6.

Vegstrekning ned mot hyttetomt 87/1/266 som kan være en del av kongevegen. Foto: Marit Johansson

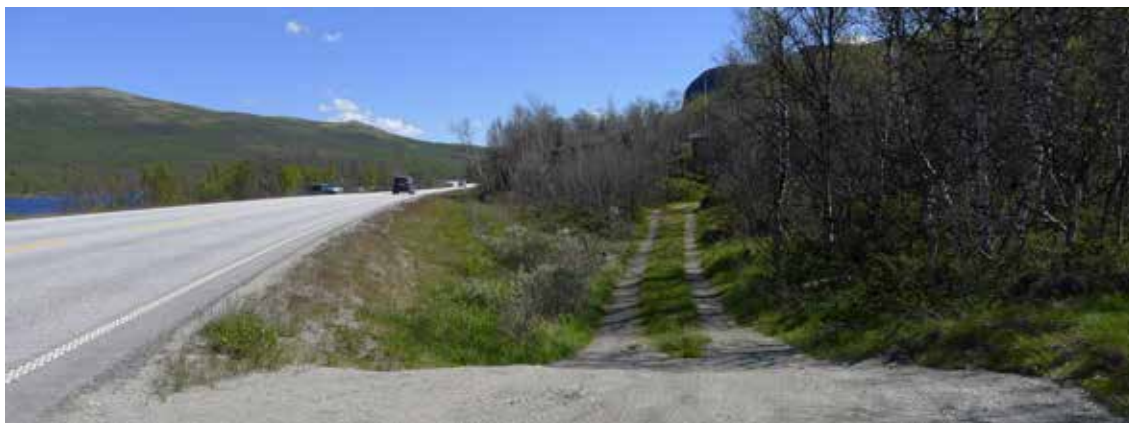
På motsatt siden av Naustodden, sør for E6, er det en vegstrekning som kan være en del av den gamle kongevegen. Vegen brukes som adkomstveg til tomtene 87/1/143 og 87/1/142. Bredden på vegen er 3–3,5, noe som er smalt til å være riksveg, og dette gjør det sannsynlig at strekningen er en del av kongevegen. Vegen ligger som en kurve på søndre side av E6 og brytes i begge ender av E6.

*Hytteveg som kan være en del av den gamle kongevegen. Foto: Marit Johansson*

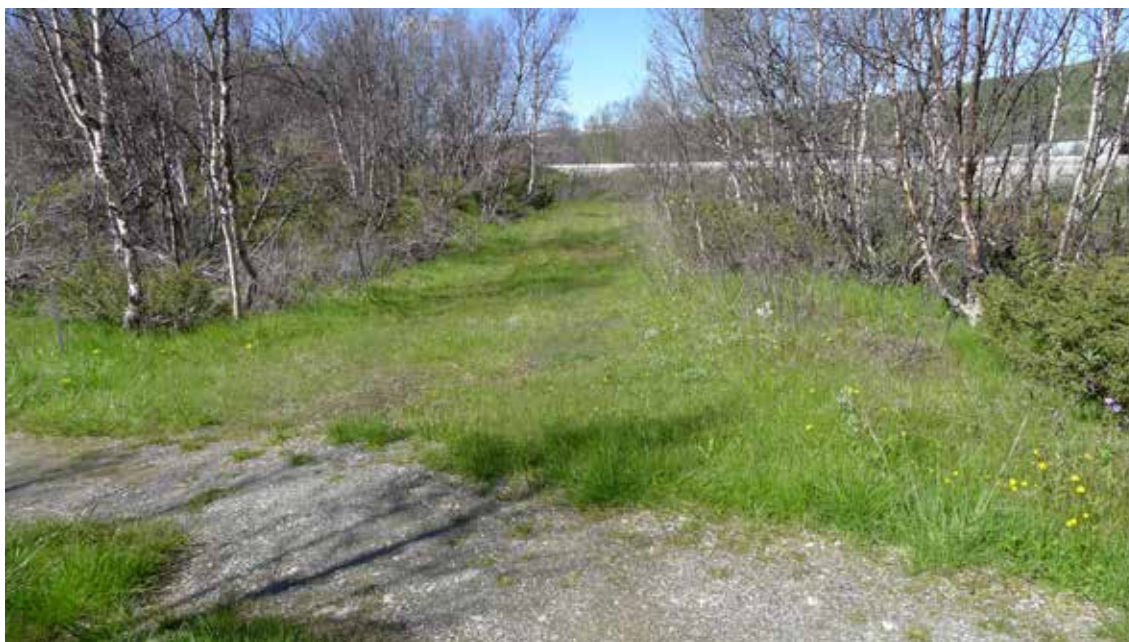
*Mulig del av kongevegen på søndre side av E6 som i dag brukes som hytteveg. Foto: Marit Johansson*

Videre langs E6 i retning Oppdal, sør for Naustodden, er det nok et vegparti som kan være en del av den gamle kongevegen. Vegen brukes i dag som hytteveg til eiendommene 87/1/48, 87/1/176 og 87/1/145. Det er en tydelig grøft i øst, og vegen er oppbygd i vest. Bredden på vegen er omtrent 4 meter, noe som samsvarer med kongevegens vegbredde. Lengden på strekningen er omtrent 100 meter. Vegen er mest i bruk i nordre del der vegdekket består av grus, mens søndre del er dekket av gress.

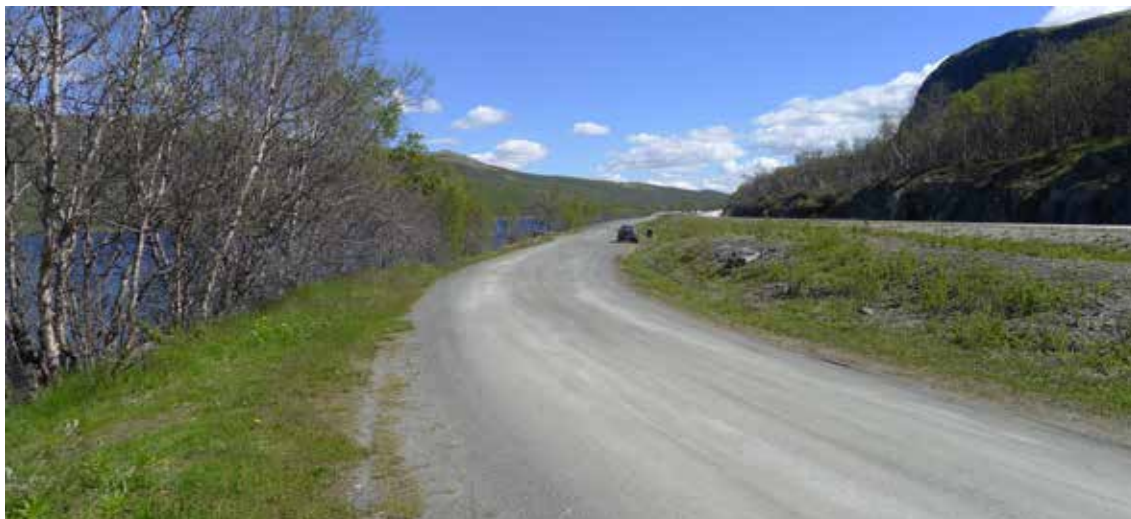
Langs E6, i retning Oppdal, er det en strekning av riksvegen som går nord for en markant vegskjæring ved E6. Strekningen ligger i kanten av Vålåsjøen under Vålåsjøberget. Strekningen brukes i dag som rasteplass. Mellom denne strekningen og dagens E6 er det mulig det er en kort strekning av kongevegen som er bevart, nord for sittegruppen. Området er svært tilgrodd, men en tørrmur er godt synlig fra den tidligere

Rasteplass som har vært tidligere riksveg mellom Vålåsjøen og E6. Foto: Marit Johansson

riksvegen. Selve veglegemet er svakt markert, men muren på 0,5 meter gjør den synlig. Ved befaring ble det imidlertid slått fast at dette ikke er en del av kongevegen, men kun en mur som har blitt satt opp i forbindelse med rasteplassen. Det er likevel mulig å vurdere dette igjen.

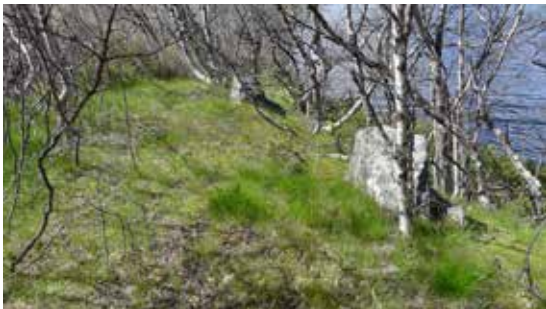
*Mulig intakt strekning av kongevegen, med stabbesteiner, som ligger på en odde ved Vålåsjøen. Foto: Marit Johansson*

Strekningen vurderes til tilstandsgrad 2. Mulige tiltak vil først og fremst være knyttet til formidling på denne parsellen, men det vil også være nødvendig med vegetasjonsrydding ved de bevarte og sikre strekningene av kongevegen. Enkelte steder langs strekingen, mellom Fokstua og Dovregubbens hall, er spesielt godt egnet for formidling av kongevegen. Det bevarte partiet av kongevegen på rasteplassen vest for Springarbekksætre, ligger tilgjengelig til for publikum, og her bør det settes opp et informasjonsskilt om denne strekingen og generelt om Kongevegen over Dovrefjell. Formidlingen vil være rettet mot bilturister, vandrere langs sykkelvegen, som er den alternative traséen for kongevegen mellom Fokstua og Dovregubbens hall, og syklistene som sykler langs sykkelvegen fra Dombås til Hjerkin.

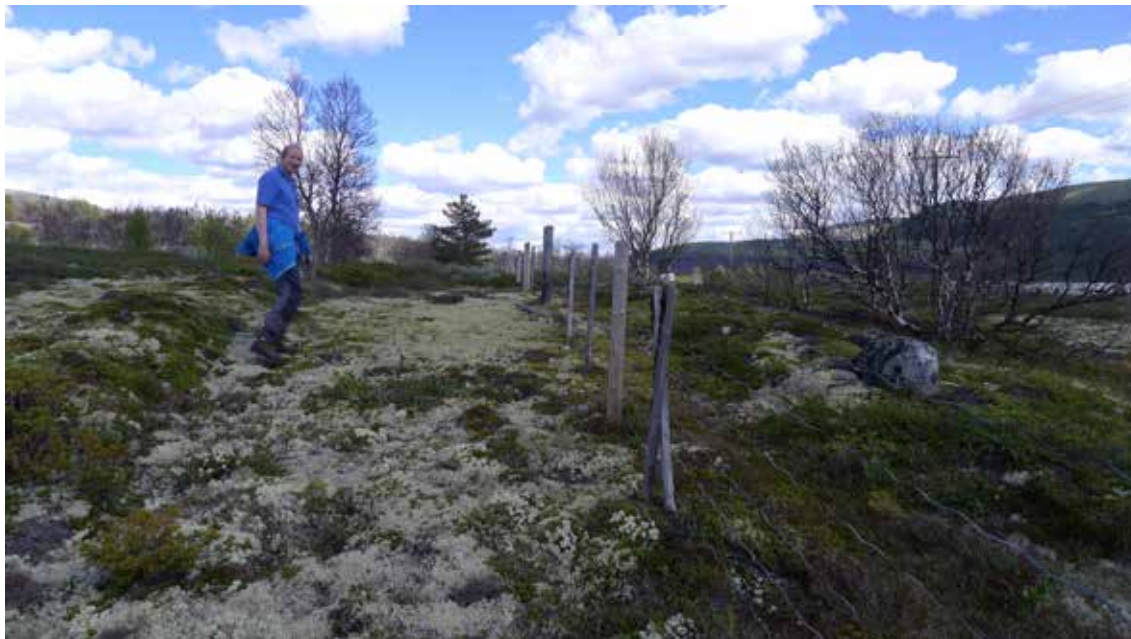
I sørvestre del av denne strekningen strekker jernbanens gjerder seg over kongevegen. Etter dette området er det et myrlendt parti hvor vi finner to parallelle vegløp. Det øvre partiet er tydelig, fram til det myrlendte partiet, hvor den blir svakt markert. Det er likevel mulig å se at den svinger lett mot øst rett etter myra hvor den øvre vegen møter det nedre vegløpet. Det nedre vegløpet strekker seg nordover fra området ved jernbanegjerdet til det møter den øvre traséen. Her fortsetter begge løpene i samme trasé videre i nordøstlig retning, og kongevegen blir igjen tydelig markert.

Strekningen nord for myra er blitt ryddet i senere år, noe som gjør vegen mer synlig i terrenget.

*Hans-Jacob Dahl på kongevegen nordøst for Dovregubbens hall. Foto: Marit Johansson*

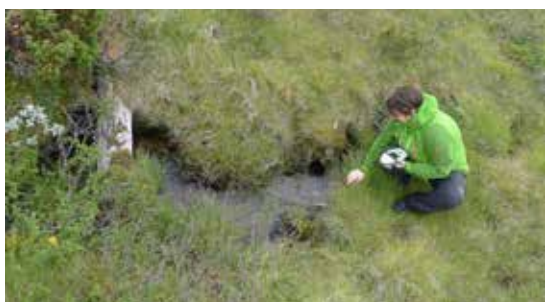
*Kjersti Tidemansen ved trestokkene som antagelig er rester etter en eller flere kavlebruer som ligger lagvis, da stokkene varierer i størrelse. Bekken ligger like før kongevegen møter sykkelvegen. Foto: Marit Johansson*

på denne strekningen av kongevegen, selv om strekningen har vært ryddet i nyere tid. Ryddingen som er blitt gjort i nyere tid har vært et viktig arbeid, da det gjorde det lettere å finne denne traséen under kartleggingen. I tillegg vil det være nødvendig å bedre overganger over enkelte bekker, samt å legge ut kavlebruer på de våtteste partiene. Det ble funnet rester etter en tidligere kavlebru i en bekk ved overgangen til sykkelvegen, og trestokkene kan eventuelt sendes til datering.

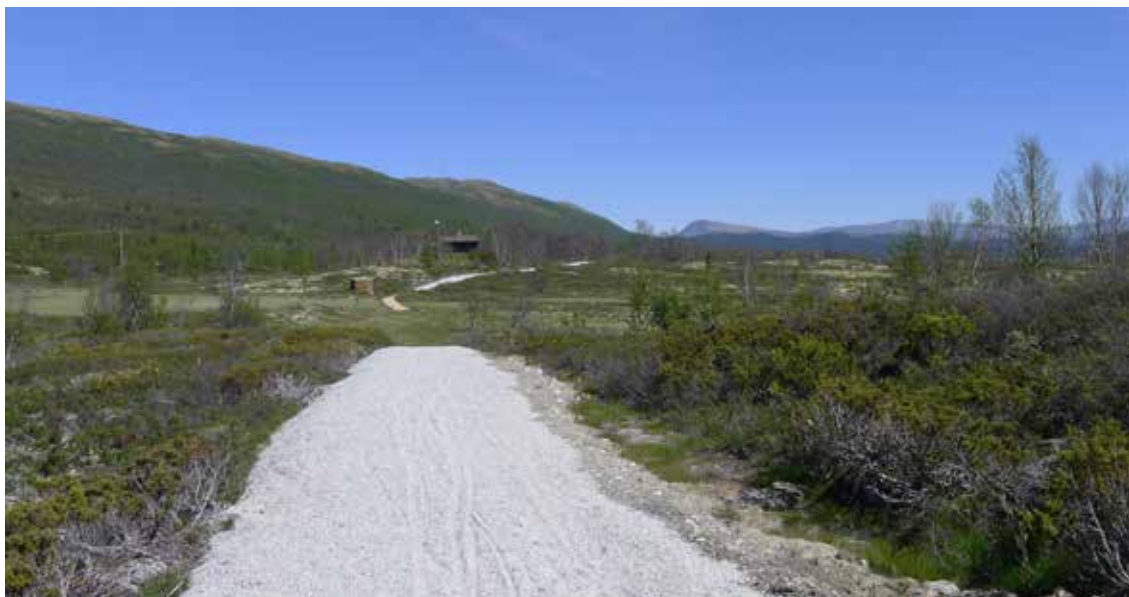
Nyanlagt sykkelveg som følger sykkelvegen mellom Dovregubbens hall og Heggingsbakken. Foto: Marit Johansson

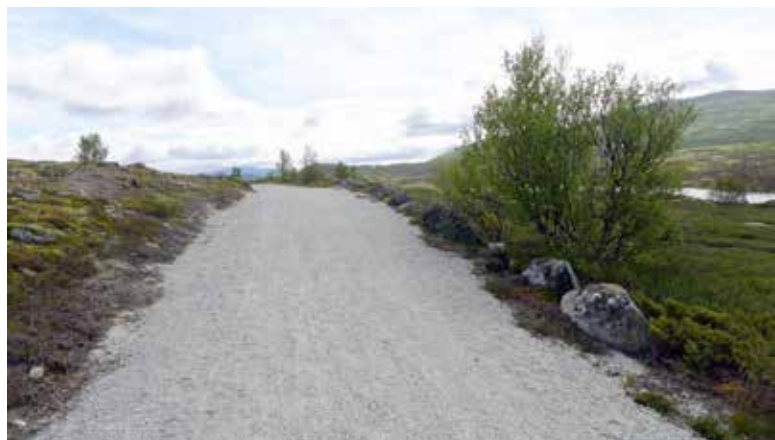
*Sykkelveg anlagt på den eldste traséen av kongevegen mellom Hageseter og Heggingsbakken. Rekke med stabbesteiner til høyre på bildet. Foto: Marit Johansson*

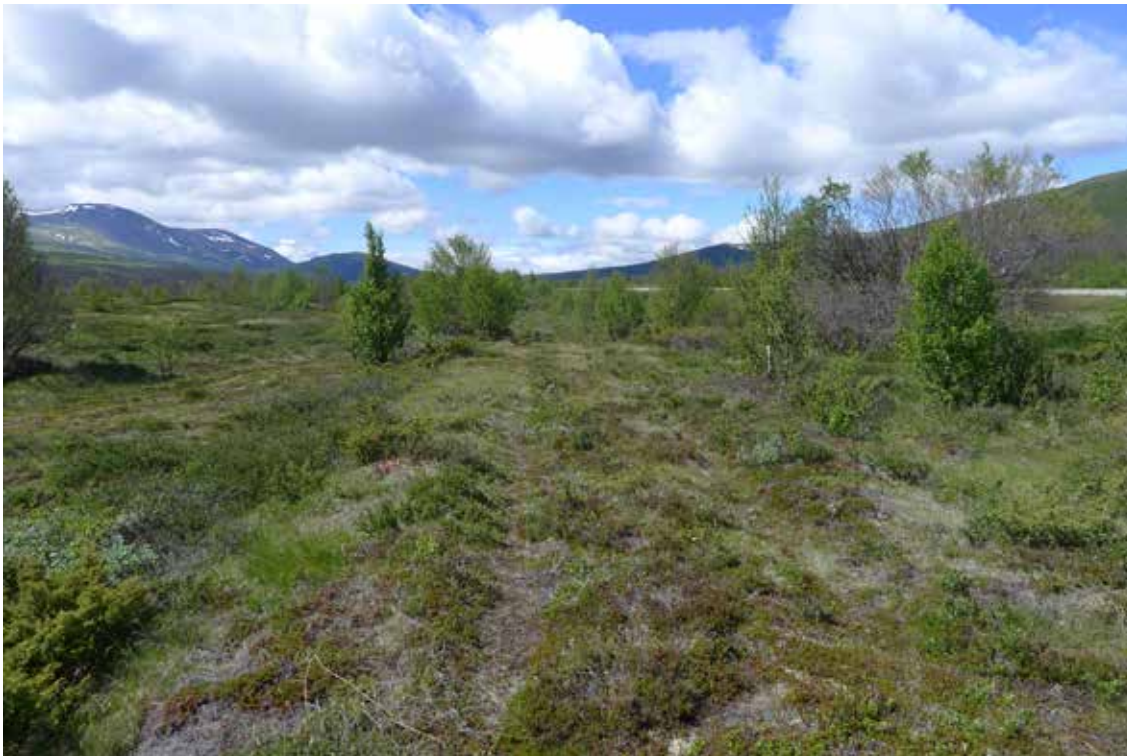
Strekningen som ligger mellom E6 og det som trolig er en eldre generasjon av kongevegen, er som nevnt, antagelig en yngre fase av kongevegen. Karakteren på denne strekningen av kongevegen skiller seg fra det vi har kartlagt mellom Dovregubbens hall og Heggingsbakken, da den har et tydeligere oppbygd vegfundament (en oppbygging på opp mot en meter), dype grøfter på over en meter og lange rette strekninger. Vegens karakter sammenfaller med det

*Vegløpet som antagelig er en yngre trasé av kongevegen. Strekker seg fra E6, som synes i bakgrunnen på bildet, til adkomstvegen til Hageseter (Gautåsætervegen). Foto: Marit Johansson*

franske prinsipp, og trolig er vegstrekningen en del av de utbedringer som ble gjennomført av generalvegmeister Georg Anton Krogh på slutten av 1700-tallet.

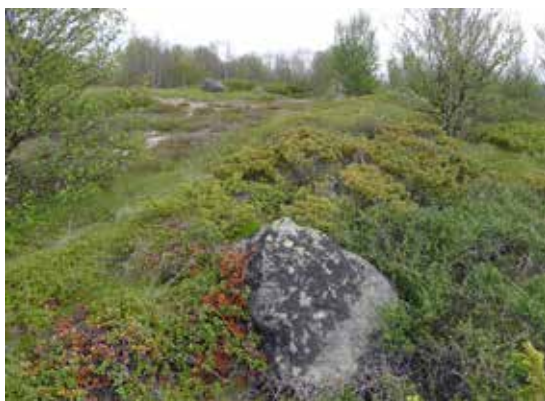
*Kongevegens eldre løp sør for Hjerkin fjellstue med stabbestein foran på bildet. Foto: Marit Johansson*

markerte vegen fra slutten av 1700-tallet. Det er derfor behov for vegetasjonsrydding for å gjøre den eldre strekningen synlig og kjent. Vegens utstrekning er svakt markert, men det er antydning til vegoppbygging i sydøst som måler 0,5–1 meter i høyde, og vegbanen er omtrent 3 meter bred. Det er antydning til hjulspor i vegbanen, men vegen er ikke i bruk i dag. Det går stedvis kun en sti langs den eldre kongevegen.

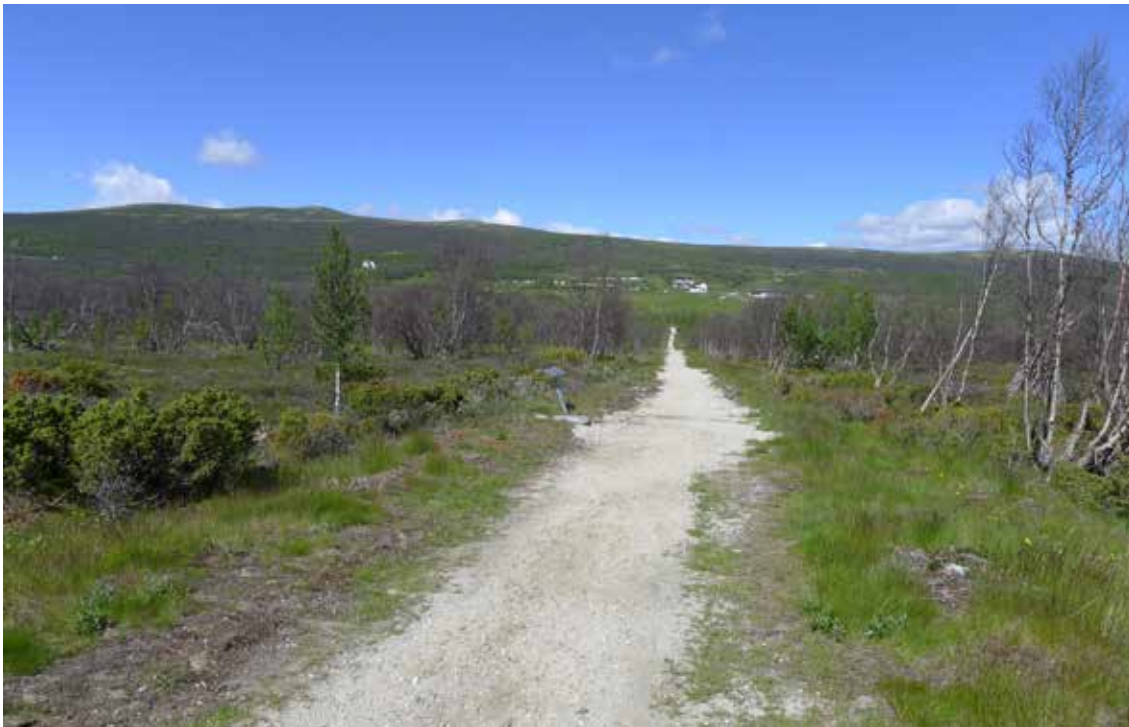
*Kongevegen syd for Hjerkin fjellstue. Eysteinkirken kan skimtes i bakgrunnen til venstre. Foto: Marit Johansson*

denne strekningen, og i området ved krysset og frem til innmarka på Hjerkin er store deler av vegetasjonen ved kongevegen ryddet og vegen istandsatt (se bildet over). Dovre kommune har vært ansvarlig for istandsettingen av denne strekningen av kongevegen. Det er lagt på nytt vegdekke i form av fin sand og større stein, og det er anlagt 6 steinsatte stikkrenner. Det er gravd flere langsgående og tverrgående grøfter, da mest i forbindelse med stikkrennene. Før trebrua over bekken på denne strekningen er det et lengre tørt og fint parti hvor de originale grøftene er intakte. Grøftene er brede og måler omtrent 1 meter i bredden. Det er en moderne trebrua ved siste del av strekningen, hvor det finnes rester etter et opprinnelig brufundament under trebrua.

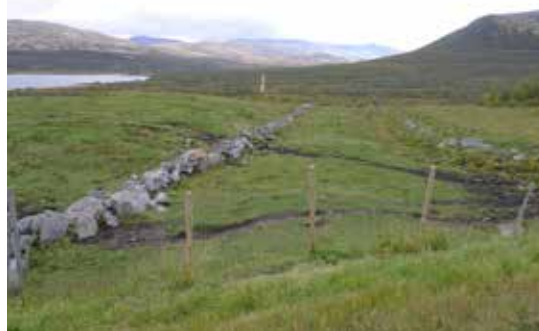
Den nordlige delen av kongevegen mellom Folldalsvegen og adkomstveg til Hjerkinddammen. Foto: Marit Johansson

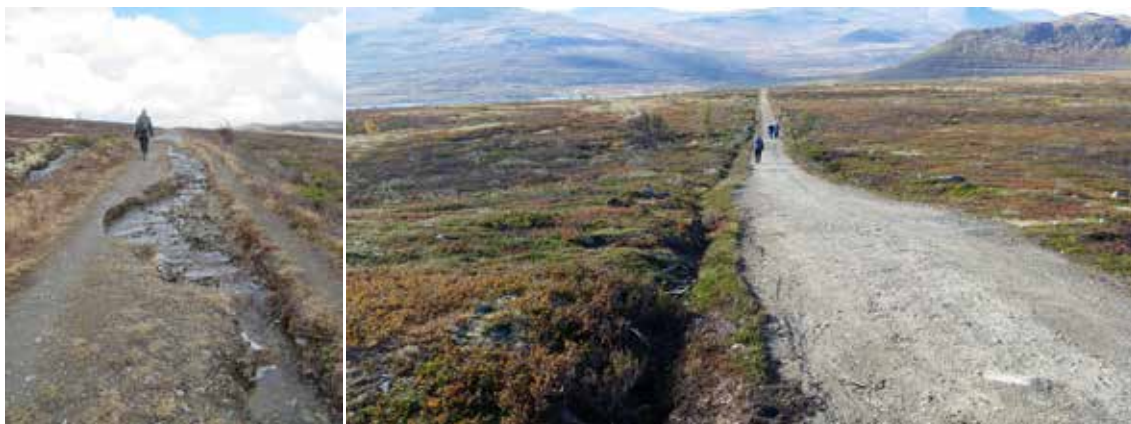
*Kongevegen over Hjerkinnhø før og etter restaurering. Foto: Ann Kristin Engh*

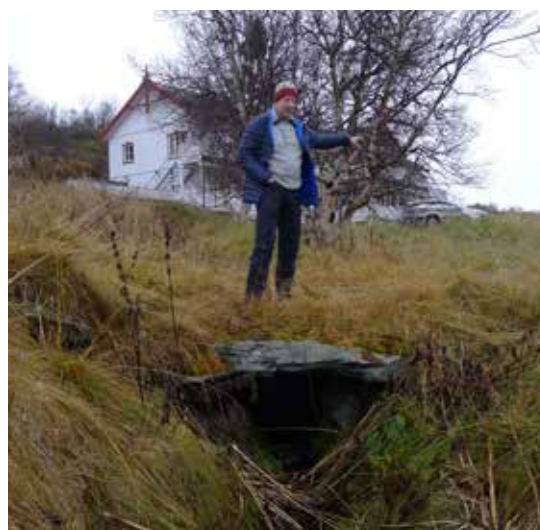
fjellstue. Kongevegen skal ha gått gjennom området hvor det er resepsjon og hovedhus i dag, og bak hovedhuset kan vi fremdeles se en steinlagt bruovergang over en bekk som renner nordvest for tunet på Hjerkin. Steinhellene måler litt over 4 meter i bredden, noe som stemmer med øvrige mål for kongevegen. I tillegg kan vi se tørrmurer på begge sider av bekken ved bruovergangen. Kongevegen er ikke synlig, hverken før eller etter denne bruovergangen.

*Hans-Jacob Dahl står på den steinlagte bruovergangen som er anlagt over bekken som renner vest for tunet på Hjerkin fjellstue. Foto: Marit Johansson*

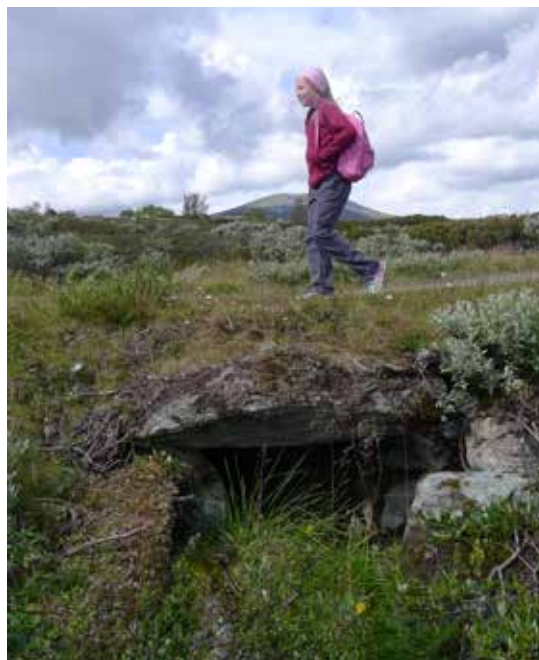
Vegen fortsetter jevnt rett fram, og enkelte partier har en tydelig og synlig tørrmur i østre del. Antydning til grøfter på begge sider. Etter litt over 100 meter, er det en original stikkrenne som er intakt, men grøftene som skal lede vannet inn mot stikkrenna har grodd igjen. Det renner ikke vann i dette løpet, og det er behov for grøfting og rensing av stikkrenna for at den skal fungere. Lengre sør på vegen ser vi konsekvensene av de tette grøftene, da vannet har tatt et nytt løp og renner tvers over vegen. Vannet har gravd seg ned i vegen og det er vanskelig å ta seg videre. Vi må hoppe fra stein til stein for å komme over bekken. Det vil være viktig å restaurere grøftene slik at vannet føres på vestre side ned mot den

*Stikkrenne på strekningen nord for Hjerkinnhø, med Mathilde Sofie Martinsen. Foto: Marit Johansson*

gamle stikkrenna som er intakt. Det er da behov for å påføre nye masser på vegen, slik at det igjen blir et jevnt vegdekke.

Nordover er det nok en stikkrenne som er forholdsvis intakt, men en av veggene har kollapset. Stikkrenna kan restaureres med enkle grep. Det kan være interessant å overvåke og dokumentere restaureringen, da dette kan gi informasjon om hvordan vegen er bygd opp.

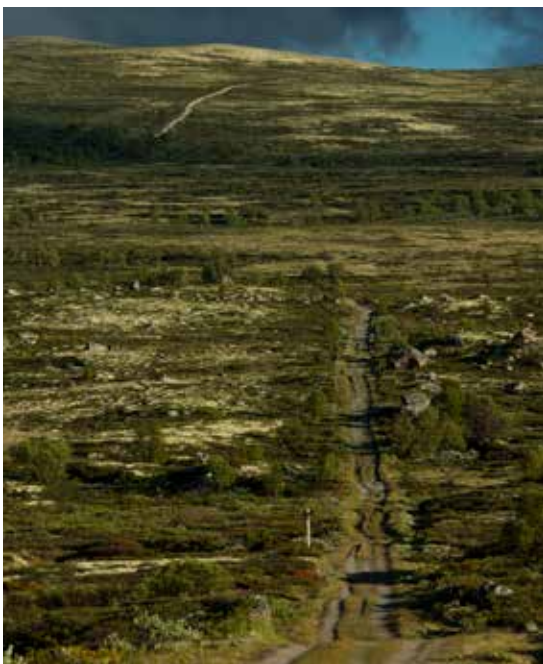
Det pågår restaureringsarbeid langs kongevegen mellom Hjerkinnhø og Jøroskloppa som ferdigstilles i løpet 2018. Restaureringsprosessen nord for Hjerkinnhø har vært kompleks på grunn av den våte og myrlendte grunnen som kongevegen er bygget på. Det viste seg at maskinene som ble brukt for å istandsette kongevegen sør for Hjerkinnhø ikke var egnet på nordsiden. Restaureringsprosessen på Hjerkinnhø har gitt oss viktige erfaringer i forhold til restaureringen av Kongevegen over Dovrefjell i et hovedprosjekt.

Bilde av kongevegen over Hjerkinnhø tatt fra Jøroskloppa mot sør. Foto: Matti Bernitz

Per dags dato har strekningen tilstandsgrad 3, da restaureringen av kongevegen nord for Porten ikke er fullført. Det vil være viktig å fullføre arbeidet så snart som mulig. Det er flere av de opprinnelige stikkrennene på strekningen som er tette, og disse kan istandsettes i løpet av et hovedprosjekt. Istandsettingen bør overvåkes og dokumenteres da arbeidet kan gi kunnskap om hvordan vegen er anlagt. Vegetasjonsrydding langs hele strekningen er derimot gjennomført, så andre tiltak utover forbedring av vegfundamentet vil hovedsakelig være knyttet til merking og formidling. Strekningen er i dag ikke merket med kongevegens logo. På parkeringen på Jøroskloppa er det et formidlingsskilt som er av samme type som informasjonsskiltene ved kongevegen i Dovre kommune. Som flere av disse skiltene, er det i dårlig stand og bør skiftes ut. Kongevegskiltene som er satt opp i Dovre kommune har en viss kulturhistorisk verdi, og det kan være viktig å dokumentere skiltene før de blir erstattet av nye skilt.

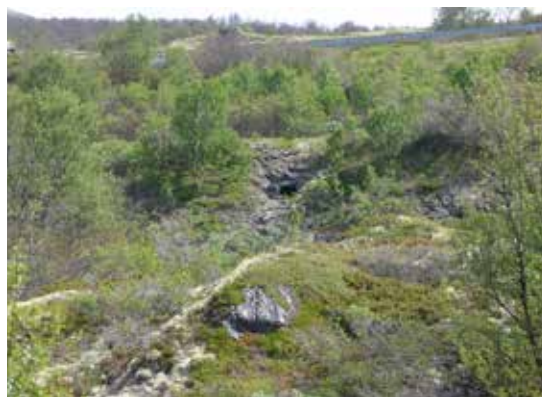
Følger vi E6 nordover, finner vi en del av den tidligere riksvegen vest for E6. Vegen er tydelig markert og lite gjengrodd. Bredden varierer fra 7–10 meter, og vegdekket er preget av grus. I vestre nedkant av vegen er det 3 steinsatte stikkrenner som er synlige og godt bevarte (se bilde under). I søndre del finner vi en jevn og godt

Steinsatt stikkrenne på tidligere riksveg/hovedveg nedenfor E6. Autovnet ved E6 synes øverst i bilde. Foto: Marit Johansson

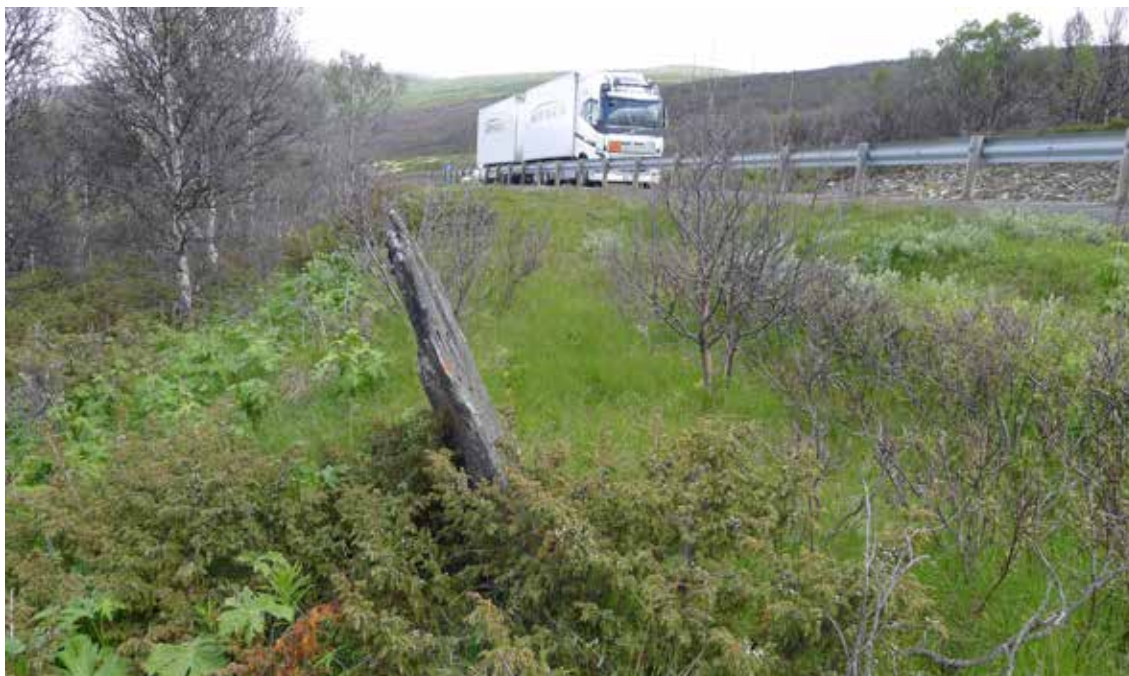
*Stabbestein på en strekning av den tidligere riksvegen, og mulig kongevegen, som ligger øst for E6 mellom Jøroskloppa og Kongsvold. Foto: Marit Johansson*

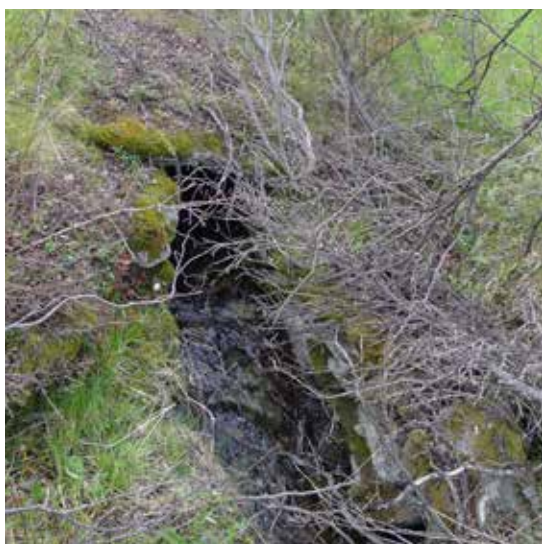
Langs strekningen mellom Jøroskloppa og Kongsvold, er det få intakte strekninger av kongevegen, da mye er tatt av dagens E6 og den tidligere riksvegen. De intakte strekningene kan vi finne øst for E6. Den første strekningen finner vi ved et område hvor det også ligger flere dype og godt markerte fangstgroper. Kongevegen strekker seg fra E6 og etter omtrent 30 meter ligger det en helle over en steinsatt bekk. Bredden på hella er omtrent 3 meter, og det tørrmurte partiet ved bekken måler omtrent 4–4,5 meter i bredden. Etter bekken og hella er det et noe utydelig parti hvor det ser ut som vegen deler seg.

Bildet viser en del av kongevegen øst for E6, mellom Kongsvold og Jørskloppa, hvor det ligger en helle over en oppmurt bekk. Foto: Marit Johansson

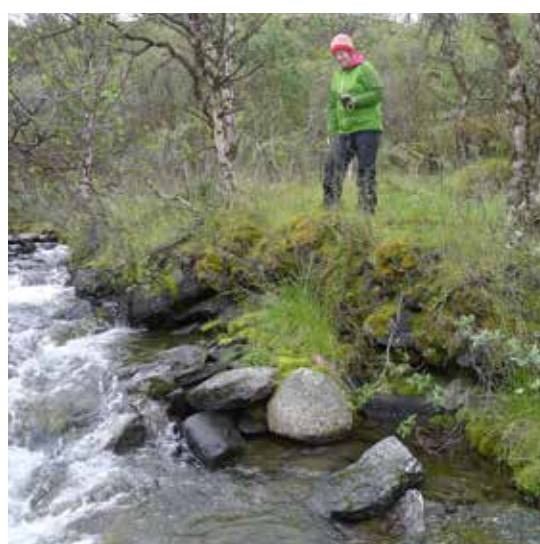
er kun svakt markert, og det er usikkert om dette er en del av kongevegen. Dette kan også være en anleggsveg eller tidligere riksveg, men det virker usannsynlig. Antagelig er det et brukar i søndre del av strekningen i forbindelse med Blæsterbekken, som omtalt tidligere. Bruovergangen ved Blæsterbekken er markert på et kart fra 1820. Kartet dokumenterer dermed at dette er en overgang/brukar fra kongevegens periode, og det kan bety at strekningen nord for bekken på Kjæmpsletta før Kongsvold er en del av kongevegen. Brukaret er imidlertid svakt markert og tilgrodd. Vegen synes noe oppbygd på begge sider av elva, og mulig vegbredde er omtrent 6 meter. Vegetasjonen består av lett kratt og vegdekket er gresskledd.

Kjersti Tidemansen står på brukaret som ligger ved Blæsterbekken sør for Kongsvold. Foto: Marit Johansson

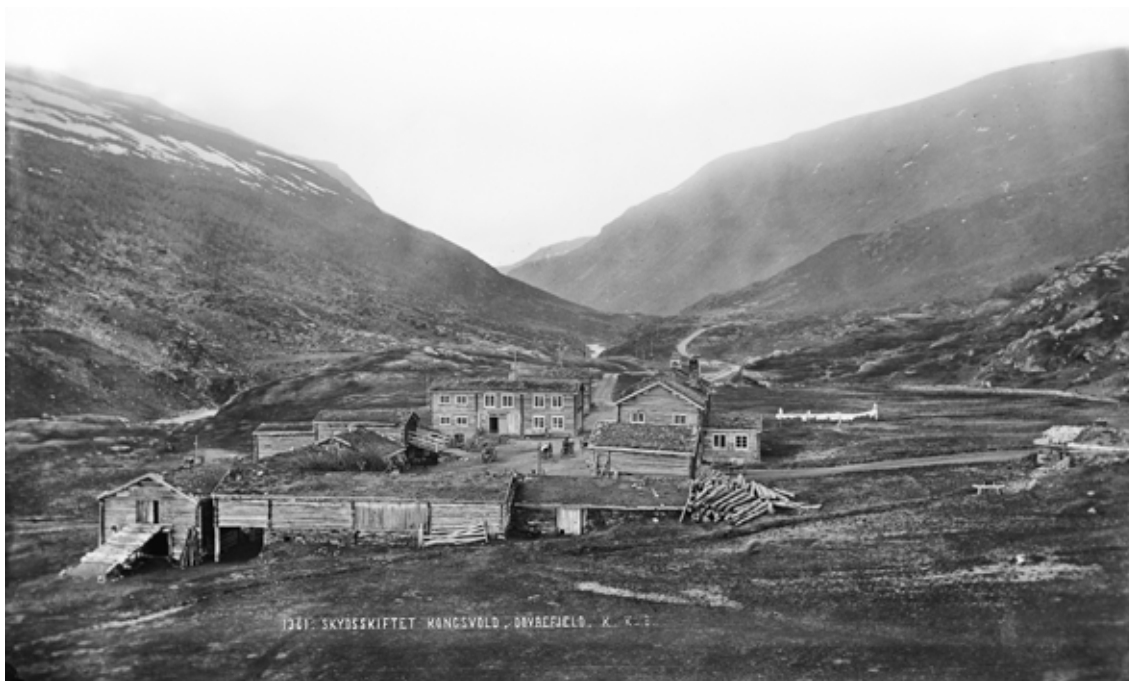
Det var stor usikkerhet knyttet til kongevegens løp inn mot Kongsvold fjellstue. I dag går E6 øst for tunet på Kongsvold, en omlegging som fant sted i 1942. Det er også en eldre veg som kommer inn gjennom tunet fra sør, og det var først antatt at dette var en del av kongevegen. Funnet av fotografiet på neste side ga imidlertid informasjon om at kongevegen har kommet inn på tunet fra øst, over høyden fra syd. Kongevegen sees til høyre på fotografiet. Kartlegging av dette området bekreftet også at vegen over høyden før Kongsvold er en intakt strekning av kongevegen. Vegen strekker seg fra en skjæring ved E6 sør for Kongsvold, og kommer ned sørøst for tunet og inn på tunet på østre langside.

*Kongsvold fjellstue (daværende skysstasjon) anno 1875/76. Bildet viser hvordan kongevegen da kom inn på tunet fra øst og fortsatte videre nordover fra nordre del av tunet. Foto: Knud Knudsen/Universitetsbiblioteket i Bergen*

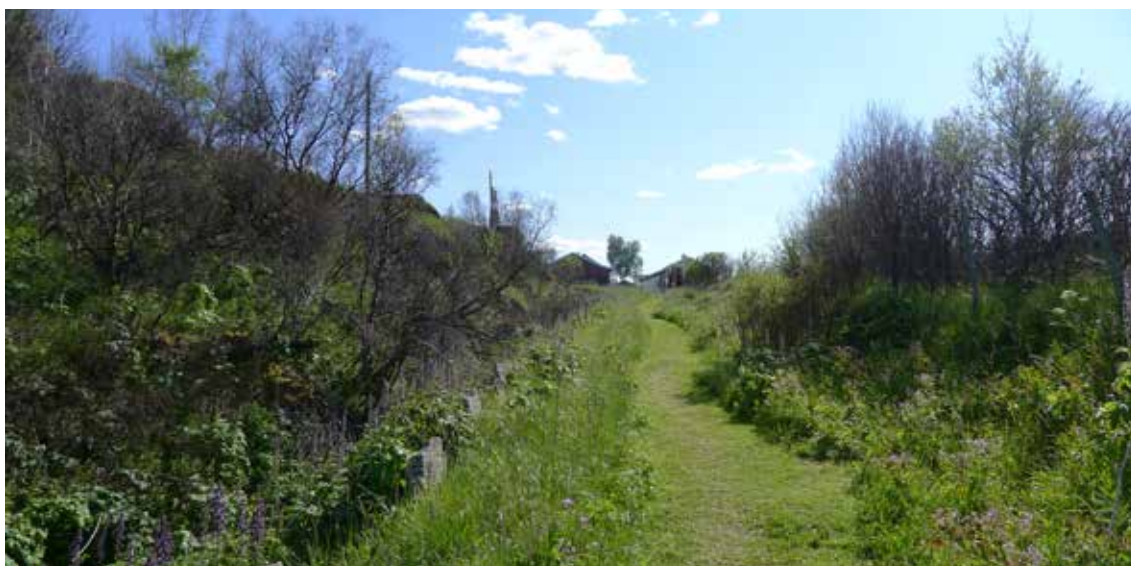
Beveger vi oss nordover langs E6, finner vi derimot en godt bevart, men kort strekning av kongevegen. Strekningen slynger seg rundt en knaus mellom Driva og E6. Strekningen er kuttet av E6 i begge ender, men veggen er tydelig markert med en høy mur mot Driva. Flere store stabbesteiner langs murkanten markerer ytterkant av veggen (se bilde). Stabbesteinene måler opp mot en meter i høyden, og dette er en av de få strekningene på kongevegen som har stabbesteiner av en slik dimensjon og størrelse. Vegbredden på strekningen varierer fra 3–4 meter. I den nordre delen av strekningen går veggen gjennom en kløft som ligger mellom to knauser, og her er vegbredden 4 meter.

Kongevegen med stabbesteiner som strekker seg nordover fra tunet på Kongsvold. Foto: Marit Johansson

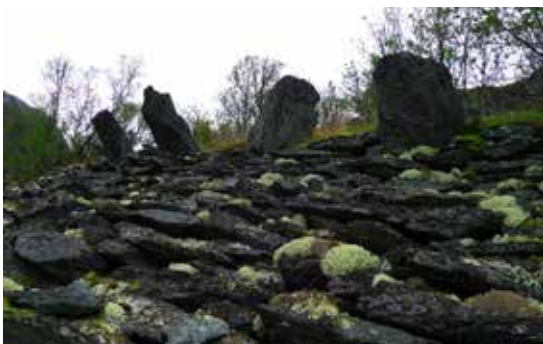
*Mur og stabbesteiner ved en kort strekning av kongevegen som ligger mellom E6 og Driva, nord for Kongsvold. Foto: Marit Johansson*
