# KONGEVEGEN

OVER DOVREFJELL

En kartlegging av den historiske vegen og mulighetene i dag

Rapport fra Forprosjekt Kongevegen over Dovrefjell 2017

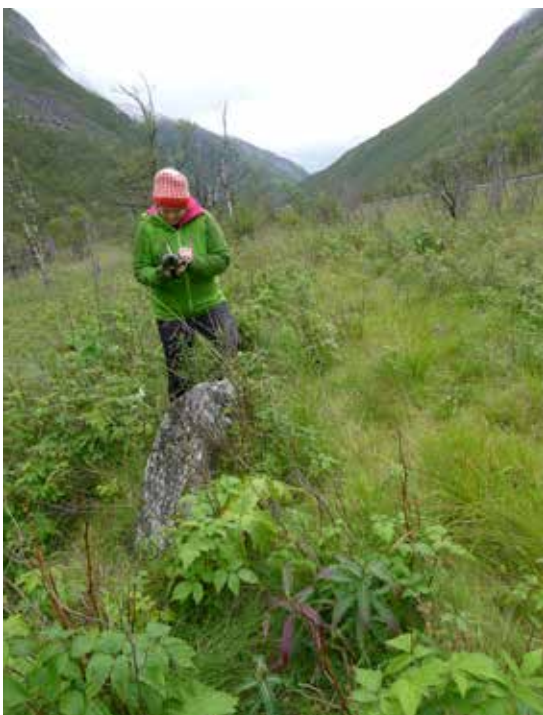
*Kjersti Tidemansen ved en stabbestein som markerer en kort strekning av kongevegen øst for Driva. Foto: Marit Johansson*

den ved første øyekast, men en stabbestein gjør vegen synlig i terrenget (se bilde). Vegstrekningen er imidlertid også markert med oppbygging i nedkant, og det er antydninger til mur i nordenden. Vegbanen er ellers jevn, og det er antydninger til grøfter. Grøften er på omtrent 0,5 meter. Bredden på vegen er ca. 4 meter. Enkelte bjørketrær vokser i den vestre vegskulderen, noe som fremhever vegens utstrekning i vest. Tiltak på denne korte strekingen vil bestå av vegetasjonsrydding og merking, samtidig kan det informeres om strekingen på informasjonsskiltene ved parkeringsplassen ved Gammelholet.

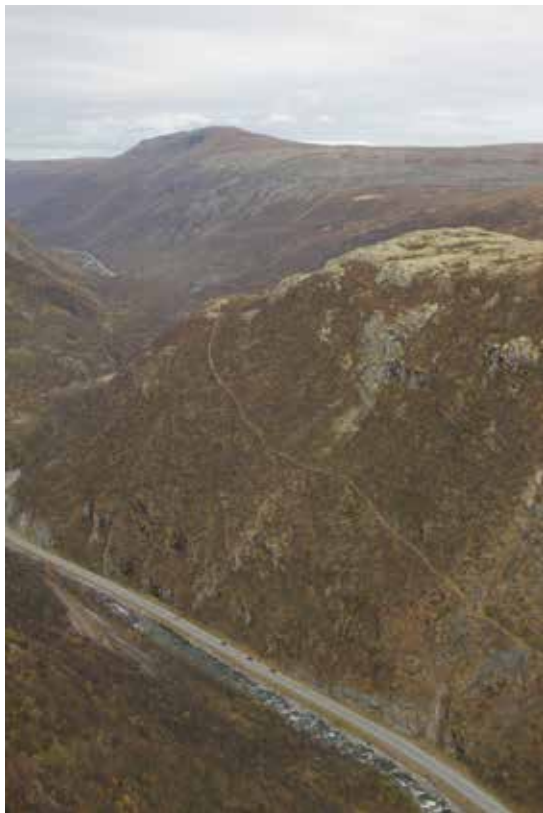
*Søndre del av Vårstigen som slynger seg opp fjellsiden til Tingsvaet. E6 går langs østre side av Driva.  
Foto: Kjetil Rolseth*

På strekningen mellom Gammelholet og Tingsvaet, er det en tydelig markert og forholdsvis høy tørrmur i nedkant av veggen på nesten hele strekningen. Den varierer imidlertid noe i høyde, og på det første partiet er den bare omtrent 0,5 meter. Det er antydning til grøft på oversiden av veggen. Bare noen få meter etter det sørligste informasjonsskiltet på Vårstigen, finner vi et utrast parti av tørrmuren, noe som har ført til at det er et søkk i veggen. Dette partiet av muren bør restaureres, slik at veggen får en hel overflate og muren blir stabil og gjenoppbygd. Tørrmuren blir høyere dess lengre vi beveger oss nordover, og måler etter hvert omtrent 1 meter. På store deler av strekningen opp mot Tingsvaet har det avtegnet seg en sti på midten av veggen.

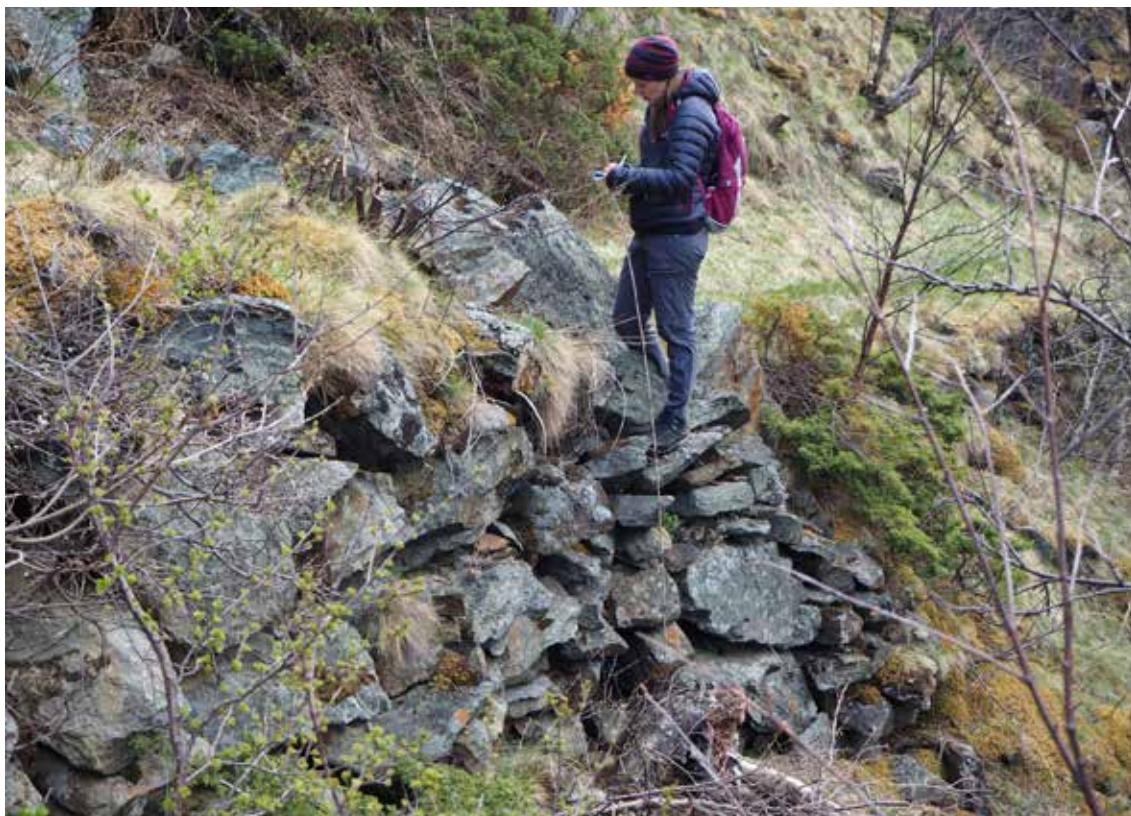
Steinras som har lagt seg over kongevegen frem til ytre vegmur langs Vårstigens søndre del. Foto: Izabela Chlewicka

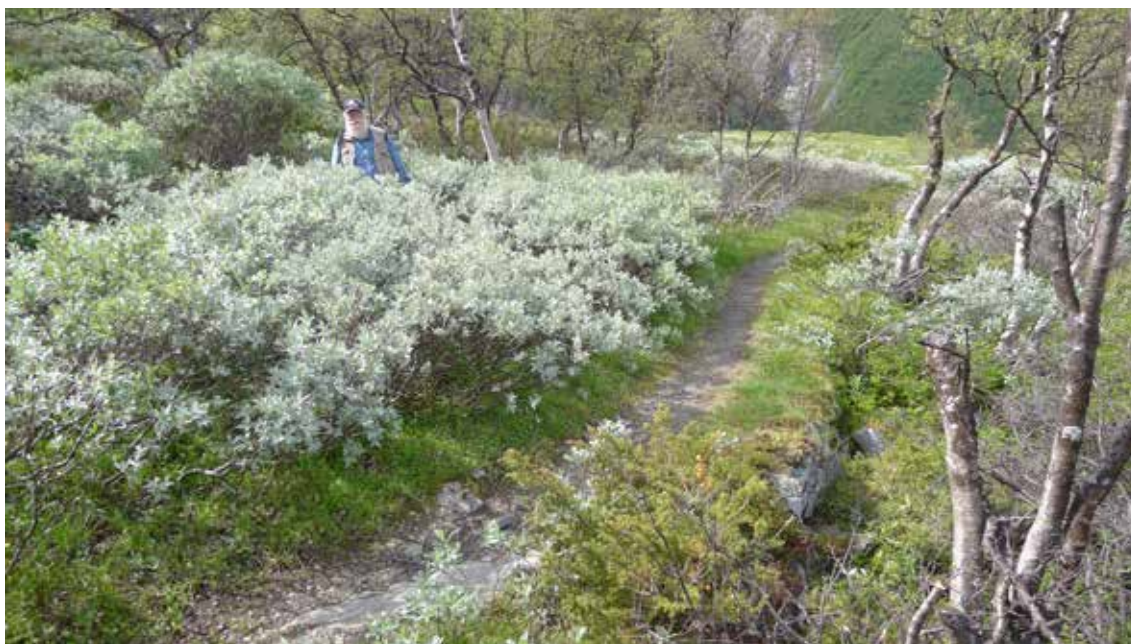
Geir Paulsrud står i øvre kant av vegen, og viser kongevegens opprinnelige bredde. Bildet illustrerer dermed behovet for vegetasjonsrydding på strekningen. Foto: Marit Johansson

Ved Tingsvaet fortsetter kongevegen mot nordøst, mens dagens turveg og pilegrimsled går mot kanten av Tingsvaet. Kongevegen, som strekker seg øst for pilegrimsleden, er anlagt i et vått område her, og det er en høy oppbygging og grøft i vestsiden av vegen. Grøften måler omtrent 1 meter, og oppbyggingen og volden er 2, 5 meter bred. Vegbanen er omtrent 4 meter, og noe hulvegspreget. Vegdekket er preget av mose og kratt. Det er behov for rydding av denne strekningen slik at den blir mer synlig. Merking av vegstrekninger med kongevegsymbolet bør også settes opp på strekningen for å informere om at dette er en del av kongevegen, da denne strekningen er forholdsvis ukjent.

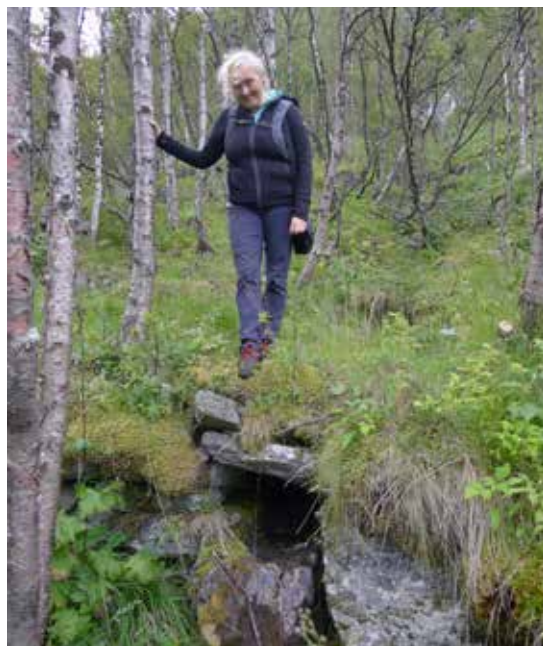
Ann Kristin Engh ved en bevart stikkrenne langs Vårstigen sør for Drivstuesætra. Foto: Marit Johansson

Fortsetter vi nordover langs kongevegen kommer vi til en stikkrenne som er delvis bevart, men vannet har forandret retning og det har blitt en stor bekk som renner over veggen. En løsning for å bedre veggen her kan være å legge en helle eller eventuelt restaurere stikkrenna. Flere steder sør for Drivstuesætra er det utfordringer i forhold til

vann som renner inn i vegen. Vi ser spor etter flere stikkrenner, og det er omtrent 7–8 steder hvor det er behov for nye stikkrenner eller andre tiltak som kan lede vannet, som renner i og over vegen, ut av vegen. Vegen er likevel bred og lett framkommelig fram mot Drivstuesætra. Ved Drivstuesætra åpner skogen seg og flere tufter etter den tidligere sætra er synlig. Dette området kan med fordel ryddes ytterligere slik at det opprinnelige terrenget og siktlinjer til Drivdalen blir synlige fra setra. Seterområdet med de gamle tuftene kan også tilrettelegges til en rasteplass og generelt utbedres slik at stedet får en større opplevelsesverdi enn det det har i dag.

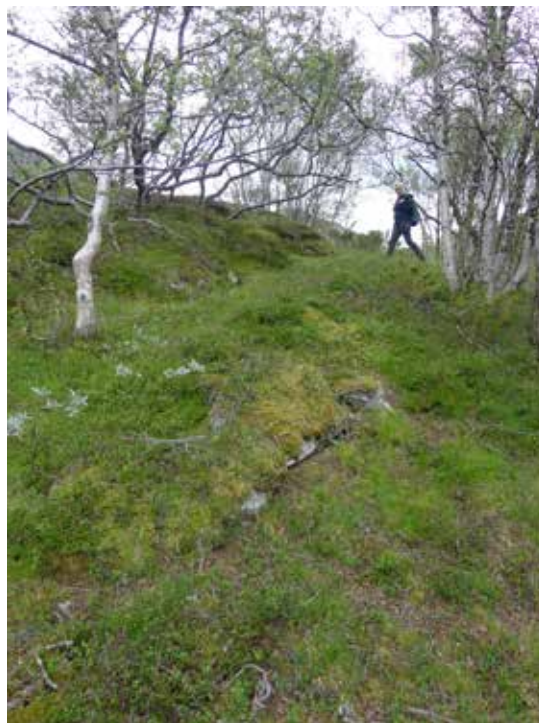
*En del av kongevegens eldste trasé som ligger nord for Tingsvaet. Merk oppbyggingen av vegen foran på bildet. Foto: Marit Johansson*

Den eldste strekingen av kongevegen som vi finner vest for den yngre og mer kjente traséen, er svakt markert i terrenget, men stedvis likevel godt synlig på grunn av oppbygging, grøfter og skjæring. Enkelte steder forsvinner den fullstendig for så å bli synlig igjen lengre nord. Steiner og tørrmur, som utgjør vegens oppbygging og fundament, er synlig flere steder. Bredden på vegen er omtrent 3 meter. Vegen er stedvis hulvegspreget. Det er mulig å følge denne strekingen videre nordover fra myra, og den strekker seg omtrent parallelt med traséen fra siste halvdel av 1700-tallet, men den eldre traséen har flere kurver og svinger enn den yngre traséen.

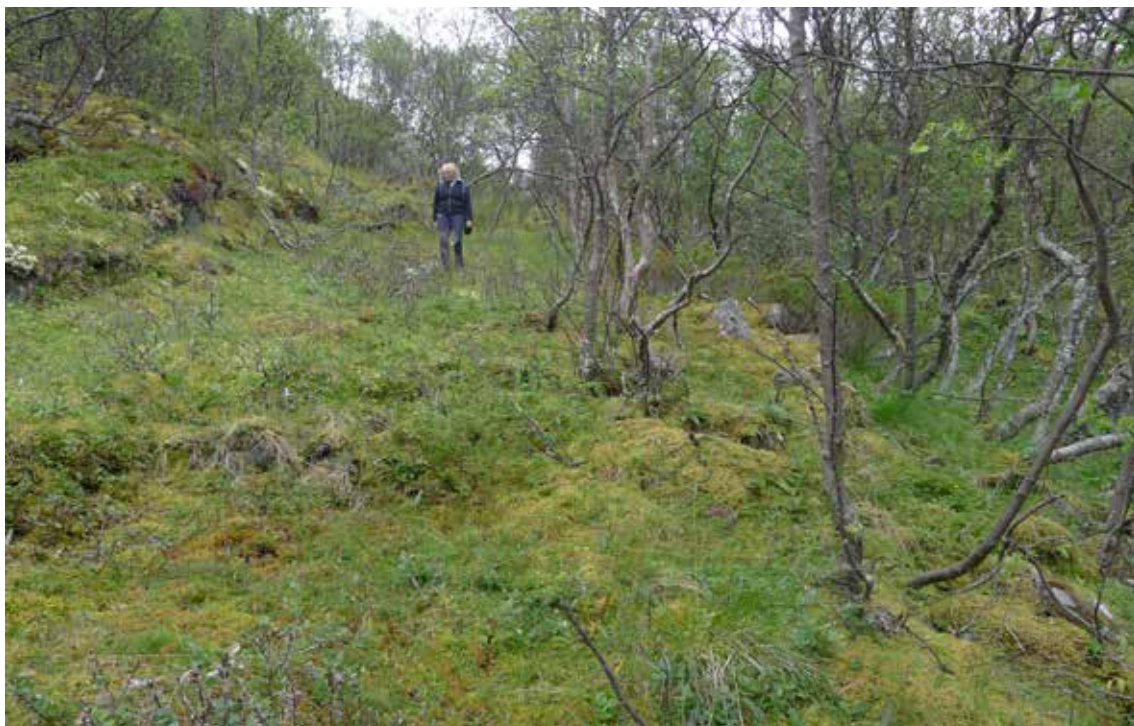
*Et svært bratt parti langs den eldste strekningen av kongevegen over Vårstigen som trolig ble anlagt mellom 1685 og 1704.  
Foto: Marit Johansson*

4–4,5 meter, og det er en tydelig oppbygging i vest og vegskjæring i øst. Oppbyggingen består av forholdsvis store steiner, noe som samsvarer med det som er antatt å være vanlig for den første fasen av kongevegen. Etter dette tydelige partiet, forsvinner vegen nesten fullstendig før den kommer frem igjen etter et myrlendt område, og vi kan følge den nesten helt fram til den yngste traséen (dagens turveg) sør for Drivstuesætra. Vegstrekningen er målt inn digitalt, men den bør ryddes, merkes og formidles, da dette er en forholdsvis ukjent strekning av den tidligste kongevegtraséen over Vårstigen.

store deler av vegen blitt vasket bort. Det bratte partiet beviser hvordan det franske prinsippet ble overholdt på tross av topografi. Stigningen på vegen må ha gjort ferden vanskelig her. Stigningen fører også til problemer i forhold til vannsig, og vi ser hvordan vannet har gravd seg ned i vegen og gjort vegen hulvegspreget.

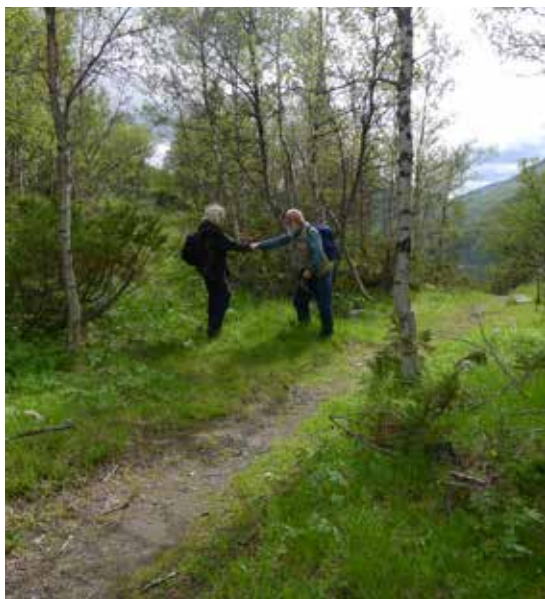
*Kristin Prestvold kommer ned fra vegen som kan være den eldste traséen av kongevegen (slutten av 1600-tallet/ begynnelsen av 1700-tallet) og møter Geir Paulsrud ved den yngste traséen (slutten av 1700-tallet). Krysset ligger rett sør for Vårstigåa. Foto: Marit Johansson*

Noen meter sør for Vårstigåa kan vi se et eldre vegfar strekke seg oppover fra kongevegen i sydøstlig retning. Denne vegen som strekker seg sørover i overkanten av kongevegtraséen fra siste halvdel av 1700-tallet, kan være en eldre trasé av kongevegen, da anlagt av generalvegmeister Peter Dreyer på begynnelsen av 1700-tallet. Vegen er svakere markert enn den yngre traséen, men vi kan se en tydelig oppbygging i nedkant av vegen. Vegen leder til Søgardssætra, og det er en mulighet for at dette kan være en seterveg. Vegen strekker seg videre sør for setra, hvor

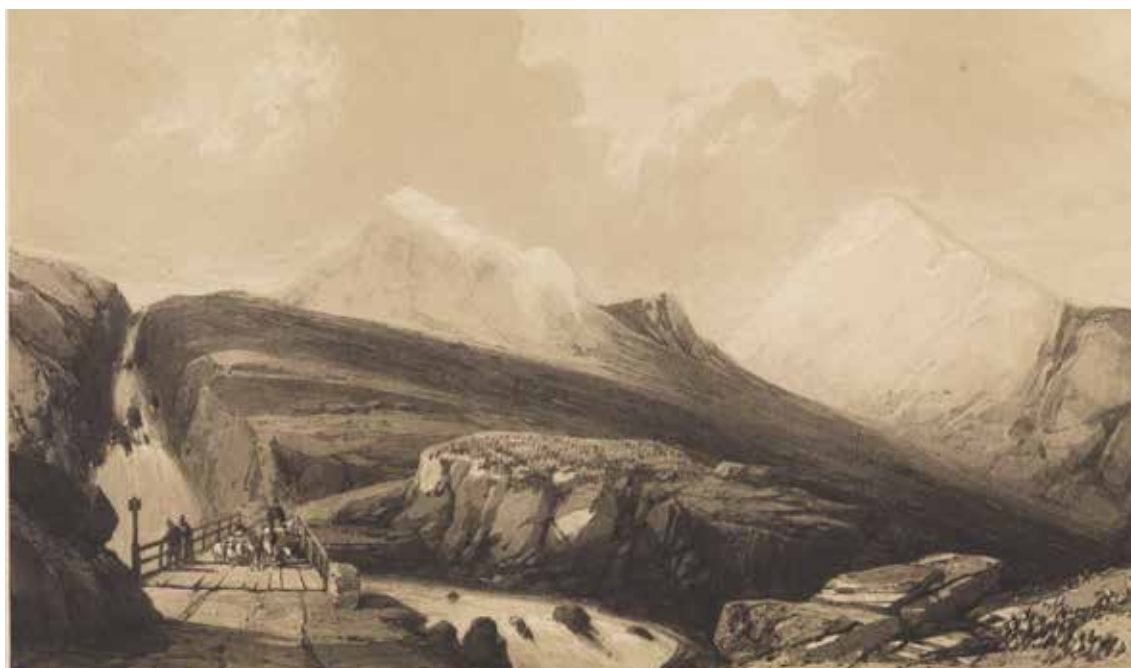
*Tegning av kongevegen og brua over Vårstigåa på 1840- eller 1850-tallet av Auguste Mayer. Eier: Nasjonalmuseet*

Nord for vegkrysset som skiller den yngste og den eldste traséen av kongevegen finner vi Vårstigåa som utgjør en større hindring langs Vårstigen. På grunn av det dype juvet ved elva, må det ha vært nødvendig med en bruovergang for å forsure denne elva. Tegningen av Auguste Mayer (1805–1890), med tittelen *Bru nær Drivstuen på Vårstigen* er antagelig en tegning av datidens bru over Vårstigåa. Tegningen er fra 1840/50-tallet. Som nevnt, vet man ikke når Vårstigen ble tatt i bruk eller når de første bruene ble bygd over bekker og elver langs Vårstigen, men vi vet at Fredrik IV med følge kunne kjøre hele Vårstigen med en tohjuls vogn i 1704. Brua over Vårstigåa og andre bekker og elver må derfor ha hatt en kjørbar standard i 1704.

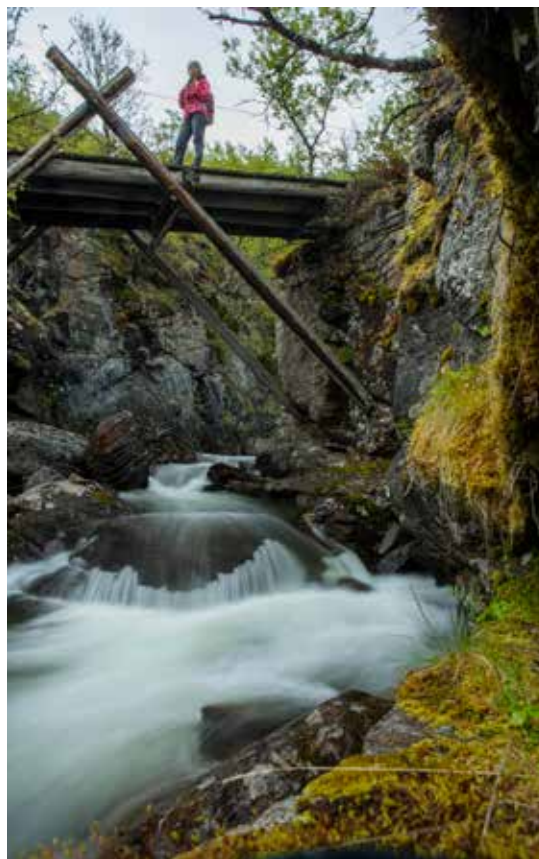
*Brukar under ny bru ved Vårstigåa. Foto: Matti Bernitz*

Ved Vårstigåa er det flere brukar. Et brukar er synlig under dagens bru (se bildet på neste side),

men det er også spor etter et eldre brukar vest for brua. Dette brukaret er svakt markert i terrenget, men det er spor etter en oppbygd veg som fortsetter sør for brukaret. Vi kan derfor anta at det er to generasjoner bruoverganger ved Vårstigåa, mulig et fra den tidligste fasen (slutten av 1600-tallet/begynnelsen av 1700-tallet) og en yngre fase (siste halvdel av 1700-tallet) som vi finner rester av under dagens bru.

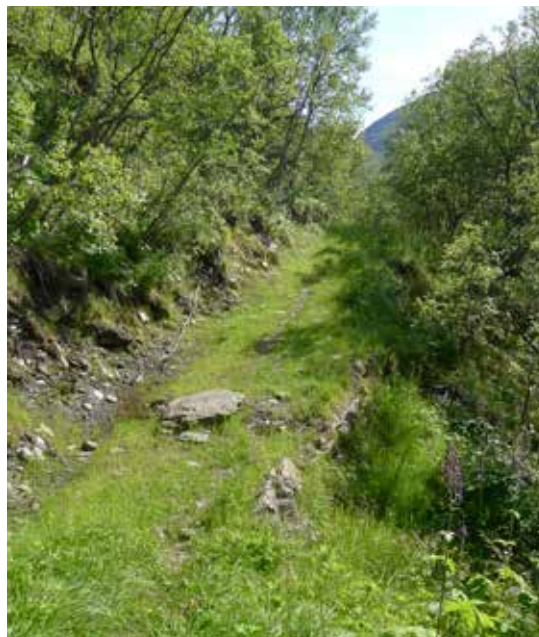
*Nylig restaurert del av kongevegen nord for Nestavollen.  
Foto: Marit Johansson*

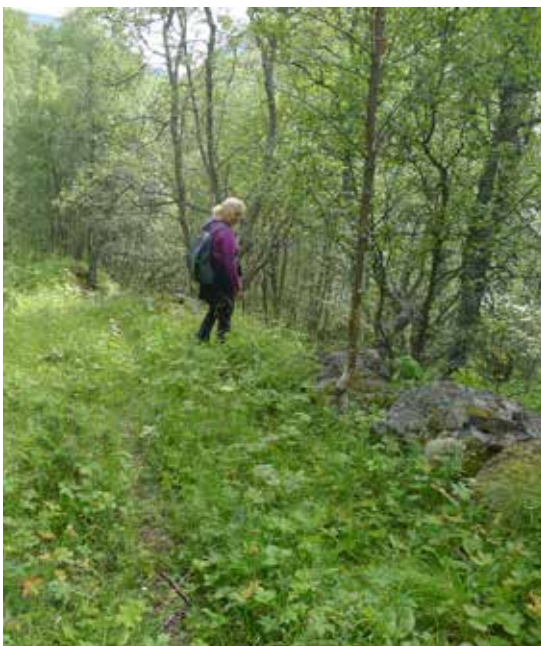
Den eldre kongevegstrekningen som går ned mot E6 er i dag svært gjengrodd, og oppbyggingen er forholdsvis atypisk i forhold til andre og yngre partier av kongevegen. Oppbyggingen av veggen består av store steiner, og kan ligne mer på steingjerder. I søndre del av veggen, hvor den heller forholdsvis bratt ned mot E6, synes vegbanen mer ryddet for stein enn anlagt. Det er store steiner, delvis som en ur, både i overkant og nedkant av veggen. Likevel synes enkelte steder av oppbyggingen murt, og noen partier har et mer typisk kongevegpreg, hvor vi kan se en tydelig og jevnt oppbygd vegbane. I den nordlige enden av denne eldre vegstrekningen, hvor den møter den yngre strekningen av kongevegen og turvegen, kan vi se to forskjellige faser av den eldre veggen, da to traséer er synlige i nedkant av veggen.

*En eldre trasé av kongevegen som går fra den yngre traséen av kongevegen og dagens turveg ned mot E6. Foto: Marit Johansson*

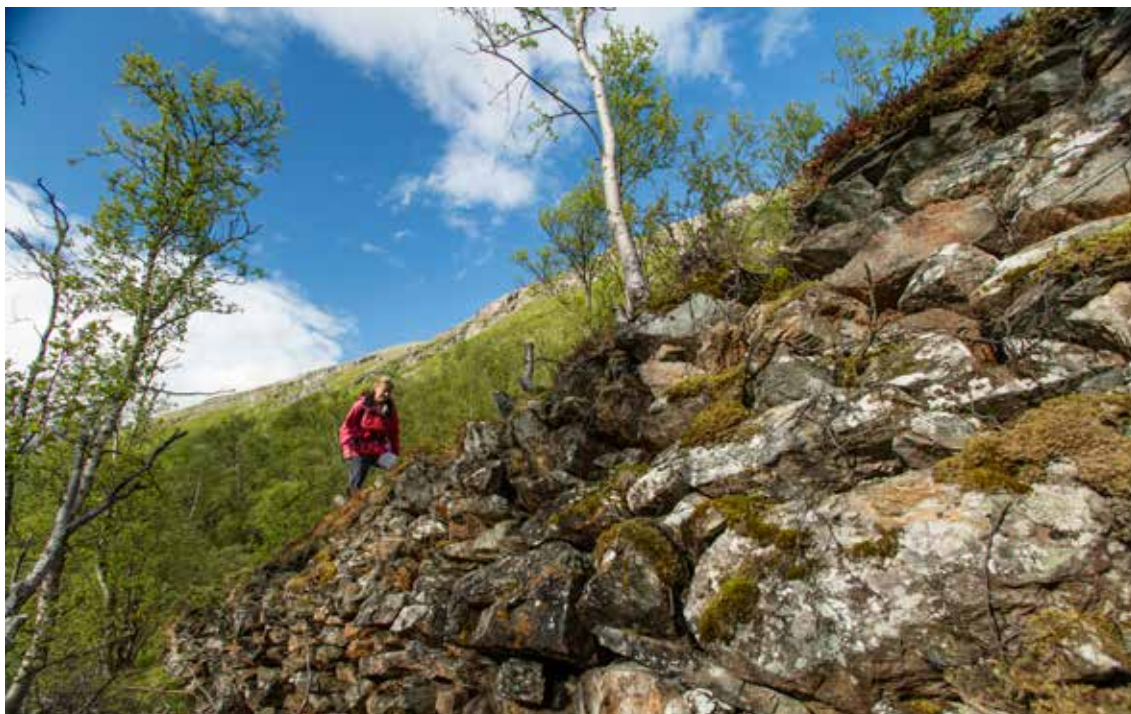
Nærbilde av tørrmuren opp Hesthåggåkleiva. Foto: Matti Bernitz

Restaurering av tørrmurer er et annet prioritert tiltak, da murene er i ferd med, eller har kollapset, enkelte steder. Strekninger med spesielt behov for restaurering av murene finner vi for eksempel på strekningen fra Gammelholet til Tingsvaet. Her har det både rast ut stein, samtidig som det har rast stein ned på vegen og frem mot de ytre vegmurene, noe som har forårsaket skade. Det er viktig at vegetasjonsryddingen gjøres i samråd med spesialister på tørrmuring der trær vokser inn i muren.

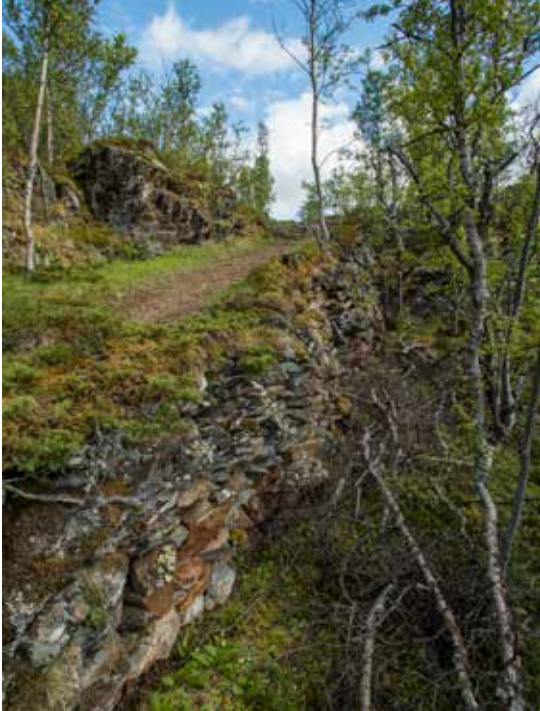
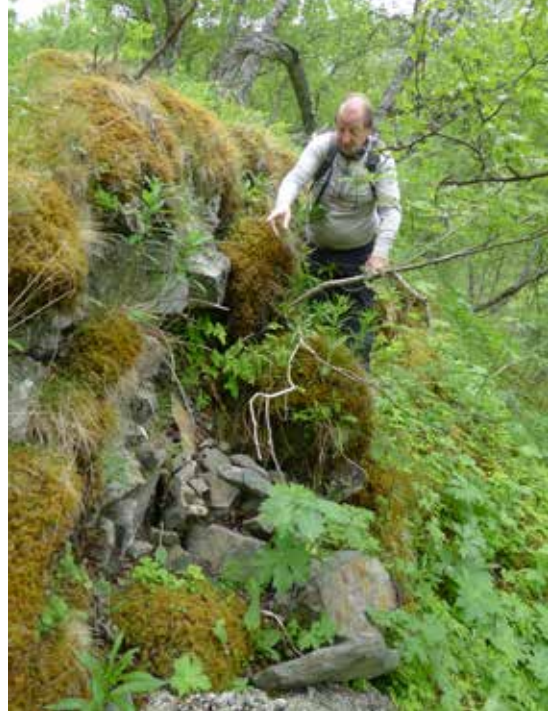
*Tørrmurte partier av kongevegen opp Hesthåggåkleiva som viser behov for vegetasjonsrydding og vedlikehold.  
Hans-Jacob Dahl viser et utrast parti av tørrmuren på bildet til høyre. Foto: Matti Bernitz (bildet til venstre) /Marit Johansson*

Mellom Nestavollen og Hesthåggån er det behov for å lede vannet ut av vegen, lage nye stikkrenner eller legge kloppsteiner/heller. På strekningen ned mot Hesthåggån vil det også være behov for restaurering av tørrmurene. Enkelte steder vokser det store bjørketrær i muren og ved muren, og disse bør ryddes med stor forsiktighet, da det er fare for at muren kollapser hvis trærne fjernes. Restaurering av muren og rydding bør utføres samtidig slik at muren ikke kollapser på grunn av vegetasjonsryddingen. På strekningen er det ingen merking av kongevegen, og hele strekningen bør derfor merkes med kongevegens logo. I tillegg bør eksisterende informasjonsskilt oppgraderes i henhold til øvrig informasjonsdesign og utforming på kongevegen.

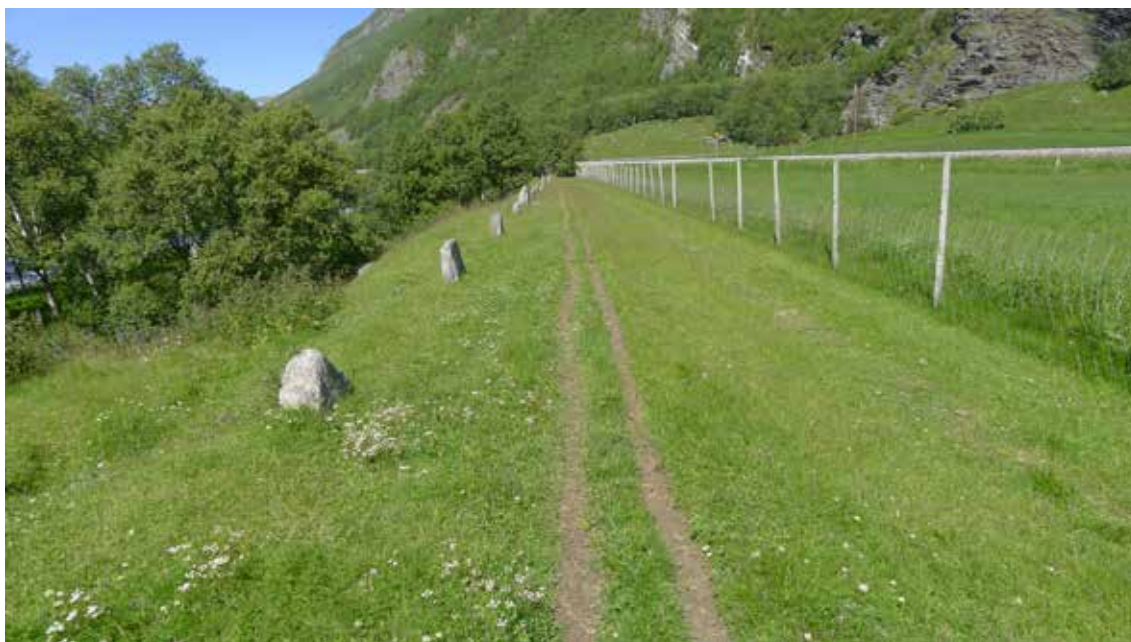
*Kongevegen med stabbesteiner langs vestre vegkant mot Driva. Jernbanen kan skimtes i bakgrunnen. Foto: Marit Johansson*

Strekningen mellom Hesthåggån og Tøftan gård vurderes til tilstandsgrad 2. Aktuelle tiltak vil hovedsakelig være knyttet til merking, formidling og vegetasjonsrydding. Store deler av kongevegen på denne strekningen går på eksisterende veg, tidligere riksveg som i dag brukes som adkomstveg til privatboliger ved Drivstua. Det er imidlertid noen strekninger av kongevegen som enten går parallelt med denne vegen, eller som slynger seg ut fra vegen. Her ser vi hvordan kongevegen, som senere ble hovedveg og riksveg, har gjennomgått forbedringstiltak.

Disse strekningene av kongevegen bør ryddes og sikres slik at strekningene bevarer. Et generelt viktig tiltak på strekningen vil være merking av vegen med kongeveglogoen, slik at det blir gjort kjent at vegen gjennom Hesthåggån frem til Drivstua opprinnelig har vært en del av kongevegen. Likeledes kan det være aktuelt å sette opp et informasjonsskilt ved rasteplassen på Hesthåggån, både med tanke på Vårstigen og kongevegen gjennom Hesthåggån og Drivstua. Drivstua kan være et annet aktuelt område for et informasjonsskilt, men eventuell merking og formidling av kongevegen ved Drivstua gård må gjøres i samarbeid med dagens eiere av gården.

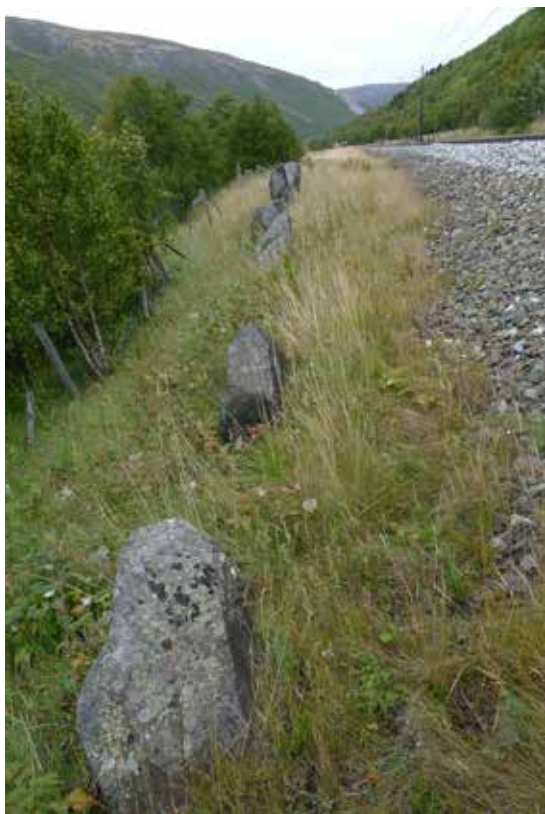
Etter Tøftan er det få spor etter kongevegen på grunn av nye vegløp, jernbanetrasé og skiferbruddet på Klevan, som har gjort store inngrep i terrenget. Det er imidlertid en kortere strekning av kongevegen som ligger i et område mellom jernbanelinja og Driva, nord for Tøftan. På denne bevarte strekningen av kongevegen ble det funnet to hellelagte stikkrenner som er godt bevart. Strekningen er også markert ved en lengre linje med stabbesteiner som strekker seg ut fra jernbanetraséen, parallelt med Driva. Stabbesteinene står i nedkant av vegstrekningen. Det er vanskelig å anslå hvor strekningen går

Stabbesteiner på strekning nord for Tøftan. Skiferbruddet på Klevan kan skimtes i bakgrunnen. Foto: Marit Johansson

Strekningen mellom Tøftan og Engan vurderes til tilstandsgrad 2 og 3 da enkelte deler av kongevegen ligger marginalt til og står i fare for

forsvinne, samtidig ligger deler av kongevegen under eksisterende veger, som gjennom Engan. På denne strekningen er det flere korte bruddstykker av kongevegen, og store partier av kongevegen er også tapt. Aktuelle tiltak på strekningen vil være merking, formidling og sikring av marginale strekninger. Engan vil være et egnet sted for formidling. Spesielt utsatt er strekningen ved skiferbruddet på Vollaenget, nord for eiendommen 59/4 Skogheim, hvor store steinmasser er i ferd med å tildekke kongevegen. Det kan være aktuelt å rydde stekningene nord for Tøftan og sør for Engan, ved eiendommen 56/13 Elvatun. I området ved skiferbruddet på Klevan er kongevegen helt borte, og området er vanskelig å forsere for fotgjengere. *Denne strekningen gir en spesiell utfordring i forhold til å gjøre kongevegen til en sammenhengende turveg, og her må det utredes en alternativ turveg.*

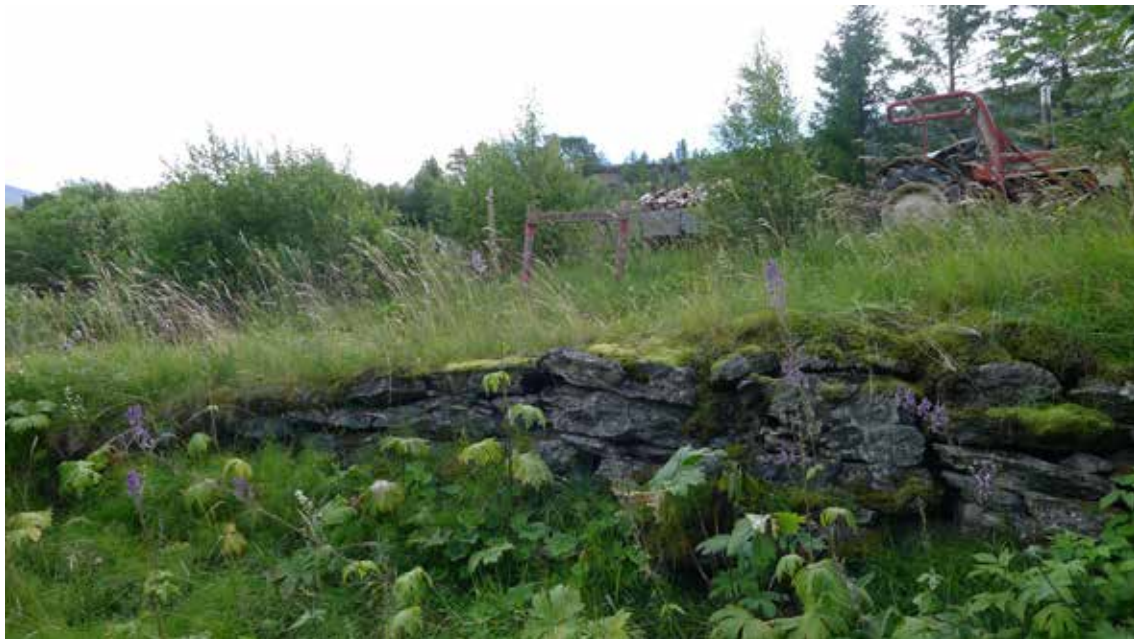
*Kongeveggen nord for Isbrekka med synlig tørrmur. Foto: Marit Johansson*

partiet, på begge sider av veggen. På det nederste punktet av veggen, der veggen gjør en sving, er det dannet seg en stor dam, og det kan være behov for dreneringstiltak eller en stikkrenne her. Stedvis er det mulig å se at veggen er bygd opp i nedkant. Veggen er merket med et skilt ved Isbrekka som viser at dette er den gamle kongeveggen (se bildet over), men her bør det også skilles med logoen for kongeveggen.

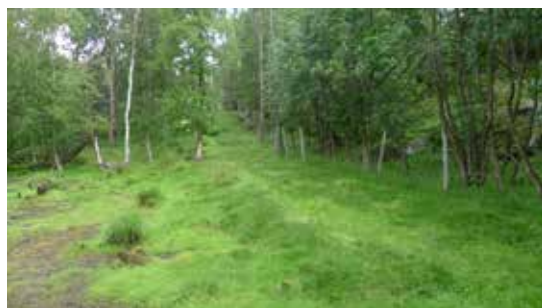
som er tydelig oppbygd, har en jevn vegbane og en klart markert grøft i vestre side av veggen. Det er en synlig tørrmur i vestre side av veggen som er mellom 0,5 til 1 meter bred. Vegbanen måler omtrent 5 meter fra ytterkanten av muren til grøften. Går vi videre langs denne strekningen, er det en tørrmurt oppbygging av veggen på østre side. Veggen fortsetter med en synlig vegbane i nordlig retning til den blir brutt av et gjerde og senere innmark på Nerlia.

*Kongeveggen mellom Driva og innmarka på Nerlia. Foto: Marit Johansson*

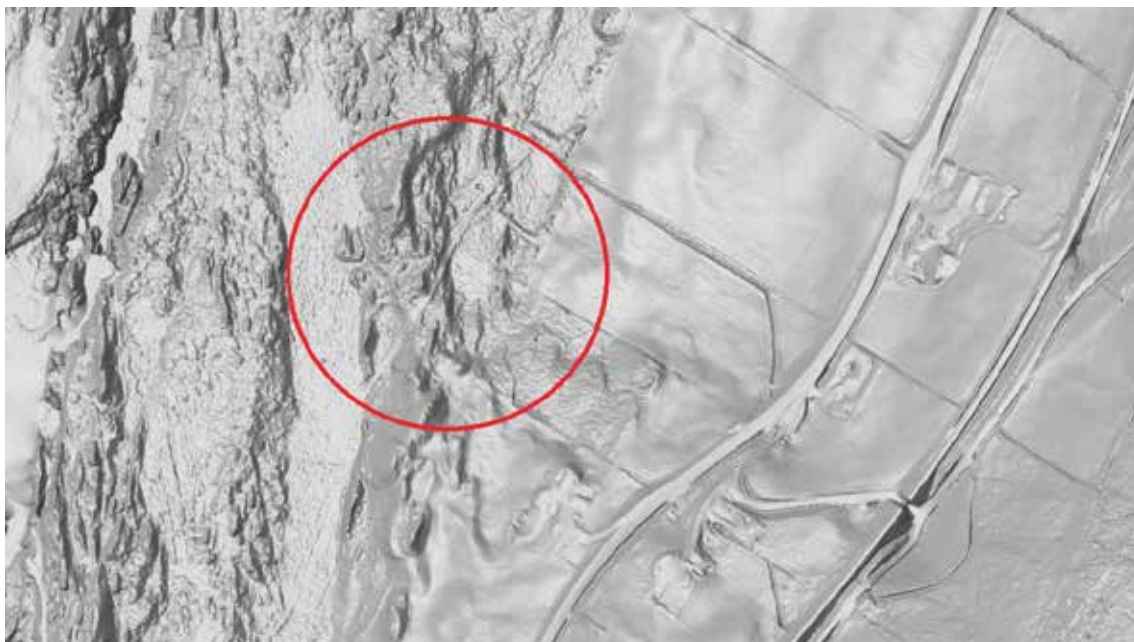
*Lidarscanning som viser kongevegen som går inn mot innmarka på Nerlia. Kongevegen er pløyd bort videre opp mot Rise.*

Vegen som strekker seg over Gottesvegen og i nedkanten av innmarka på Nerlia, er godt synlig på lidarscanningen (se bildet over). Lidarscanningen viser også hvordan kongevegen er brutt ved gjerde på nedsiden av jordene på 52/9 Nerlia. Kongevegen er brutt helt fram til gården 49/1 Ekrann på Rise. Det var ved hjelp av lidarscanningen vi fant denne strekningen av kongevegen, da det var nærmest uframkommelig sør for vegstrekningen. På folkemunne omtales

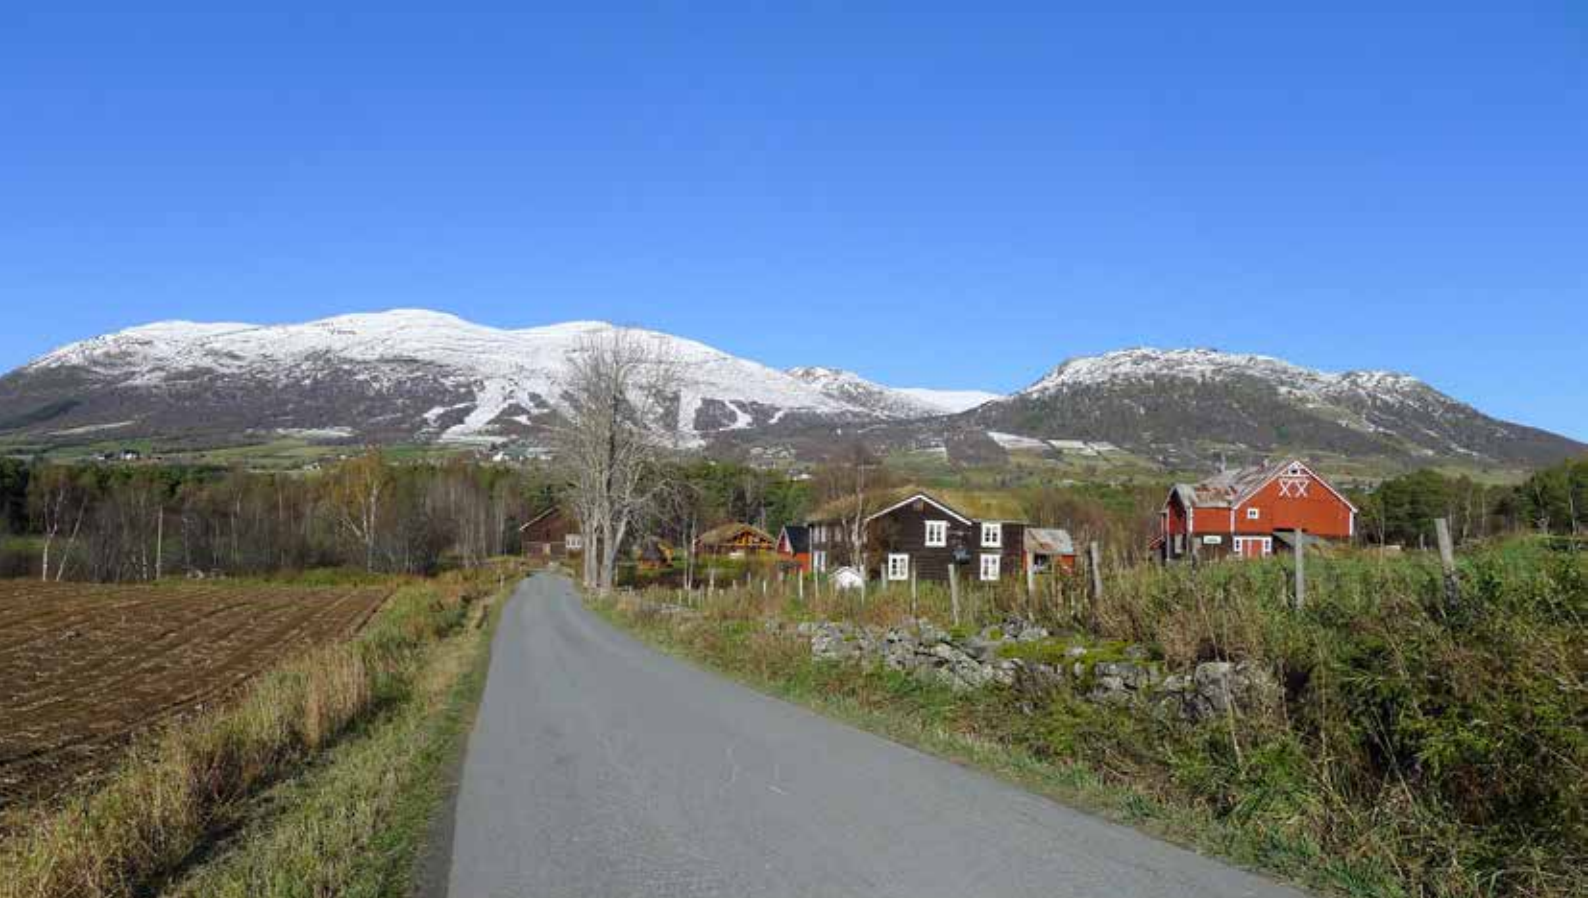
*Kongevegen ved gården Østre Ålma som ligger sør for elva Ålma. Foto: Marit Johansson*

Strekningen mellom Álma og Oppdal kirke vurderes til tilstandsgrad 1. Viktige tiltak på strekningen vil først og fremst handle om merking og formidling av kongevegen. Det er ingen merking av kongevegen, men pilgrimsleden som følger hele denne strekningen er godt merket. En merking av kongevegen bør derfor koordineres med eksisterende merking av pilgrimsleden. De mest egnede informasjonspunktene finner vi ved Álma, gravfeltet på Vang og Oppdal kirke. Det vil være spesielt viktig å formidle forbindelsen mellom kongevegen og gravfeltet på Vang. I tillegg foreslås det å rydde kongevegens strekning langs Vangfeltet slik at veggen blir godt synlig og siktlinjer gjenopprettes.

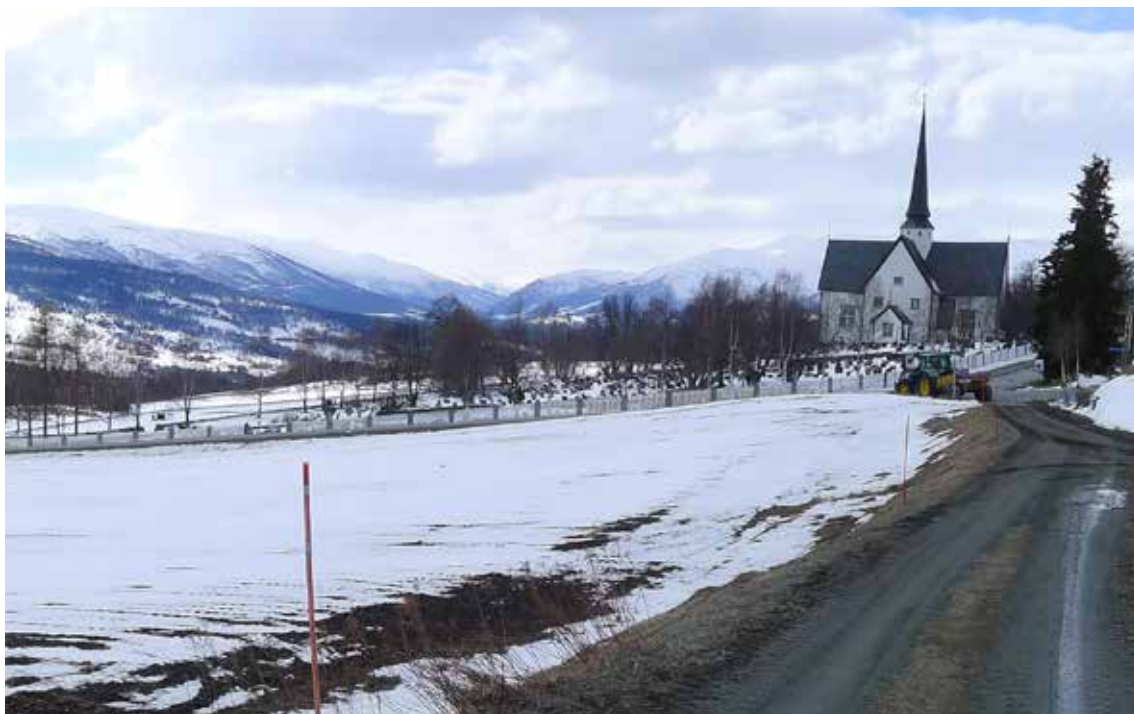
*Kongevegen ved Oppdal kirke har ligget i samme trasé som Kjerkvegen. Foto: Marit Johansson*

Sør for Sunndalsvegen gjør kongevegen en sving, og kongevegens løp er forstyrret i dette området, men vi kan anta at kongevegen følger det som i dag heter Kjerkvegen opp til Oppdal kirke, slik også 1820-kartet viser (se kapittel 8.8.2). Vegdekket på strekningen er av asfalt og brukes som adkomstveg til kirken, gårder og hytter i Vangslia. Oppdal kirke ble bygget i 1650, men trolig har dette vært et kirkested siden kristendommen ble innført i Norge. Kirkens plassering i nærheten av gravfeltet på Vang er neppe tilfeldig, da dette føyer seg inn i rekken av kirker og kirkesteder som er anlagt i nærheten av gravfelt med tilknytning til en førkristelig tradisjon.

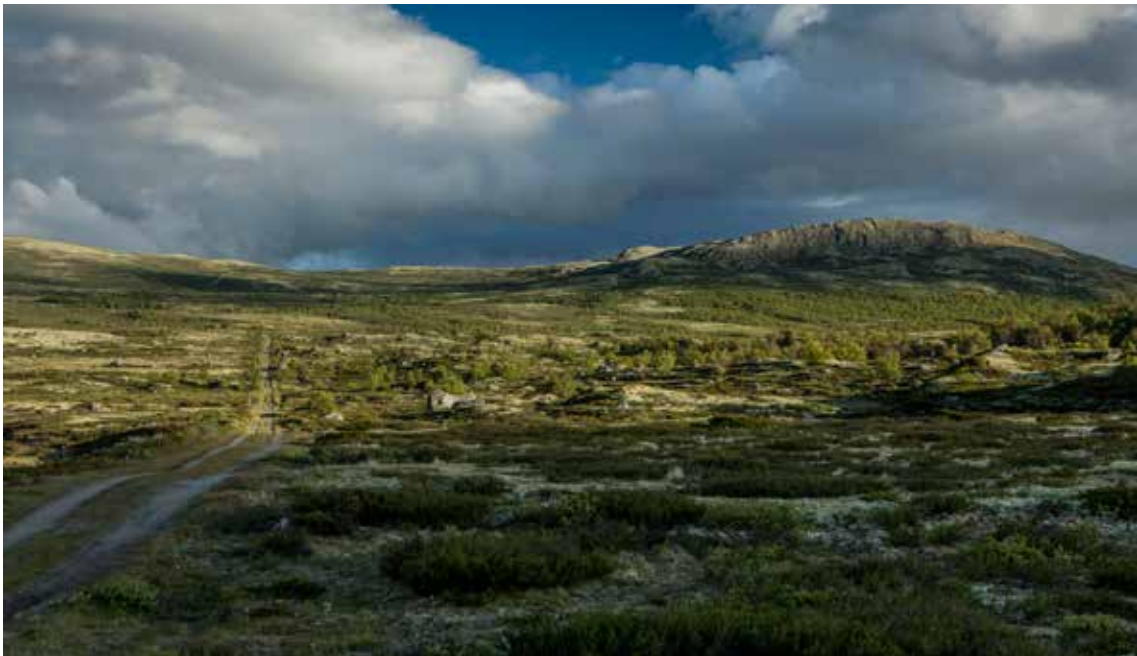
Kongevegen over Hjerkinnsfjell fra Jøroskloppa. Foto: Matti Bernitz

Tiltak på strekningen mellom Hjerkin fjellstue og Kongsvold fjellstue vil hovedsakelig være knyttet til merking og oppføring av nye informasjonsskilt, da store deler av strekningen mellom Hjerkin fjellstue og Jørskloppa er istandsatt. Det er viktig at strekningene, som fremdeles er bevart langs E6 mellom Jørskloppa og Kongsvold, merkes slik at fremtidig kjennskap sikres og strekningene bevares. Vegetasjonsrydding og formidling av disse strekningene vil være viktig. Da kongevegen er oppstykket på strekningen mellom Jørskloppa og Kongsvold, vil det være vanskelig å lede turgjengere langs denne strekningen. Alternativ turveg bør følge pilegrimsleden som går på en sti øst for E6 mellom Jørskloppa og Kongsvold.

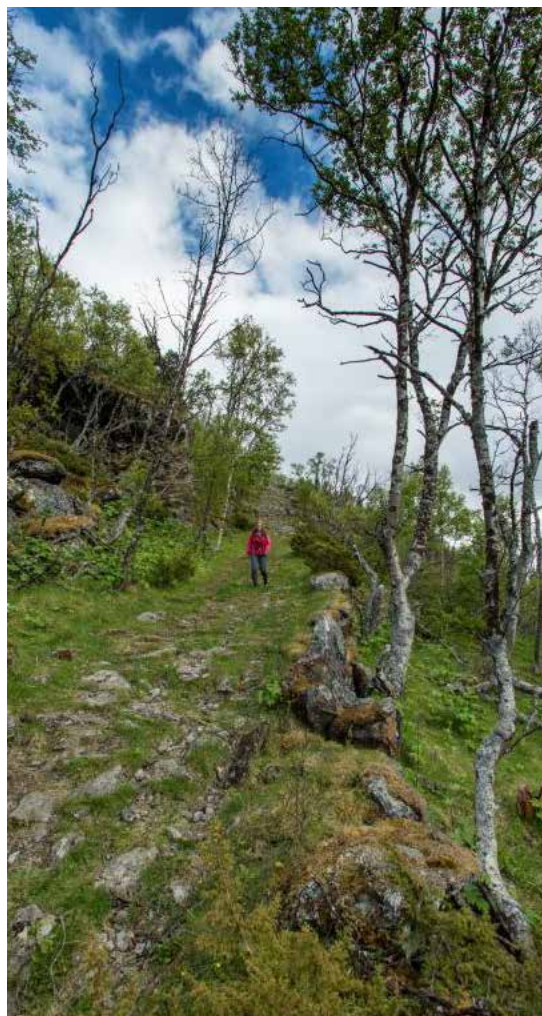
Hesthåggåkleiva på Vårstigen. Foto: Matti Bernitz

Deler av Vårstigen er anlagt på høye tørrmurer i bratt terreng. Flere av murene er skadet eller står i fare for å rase ut, og restaurering av tørrmurene vil være et viktig tiltak på strekningen. Dette arbeidet må utføres av entreprenører med kompetanse innen historisk tørrmuring. I tillegg ligger Vårstigen i et rasutsatt område, og vegen bør ryddes for stein, og det bør iverksettes rassikringstiltak. Andre aktuelle tiltak på strekningen vil være vegetasjonsrydding, drenering, istandsetting av stikkrenner, anleggelse av kloppsteiner og kavle-

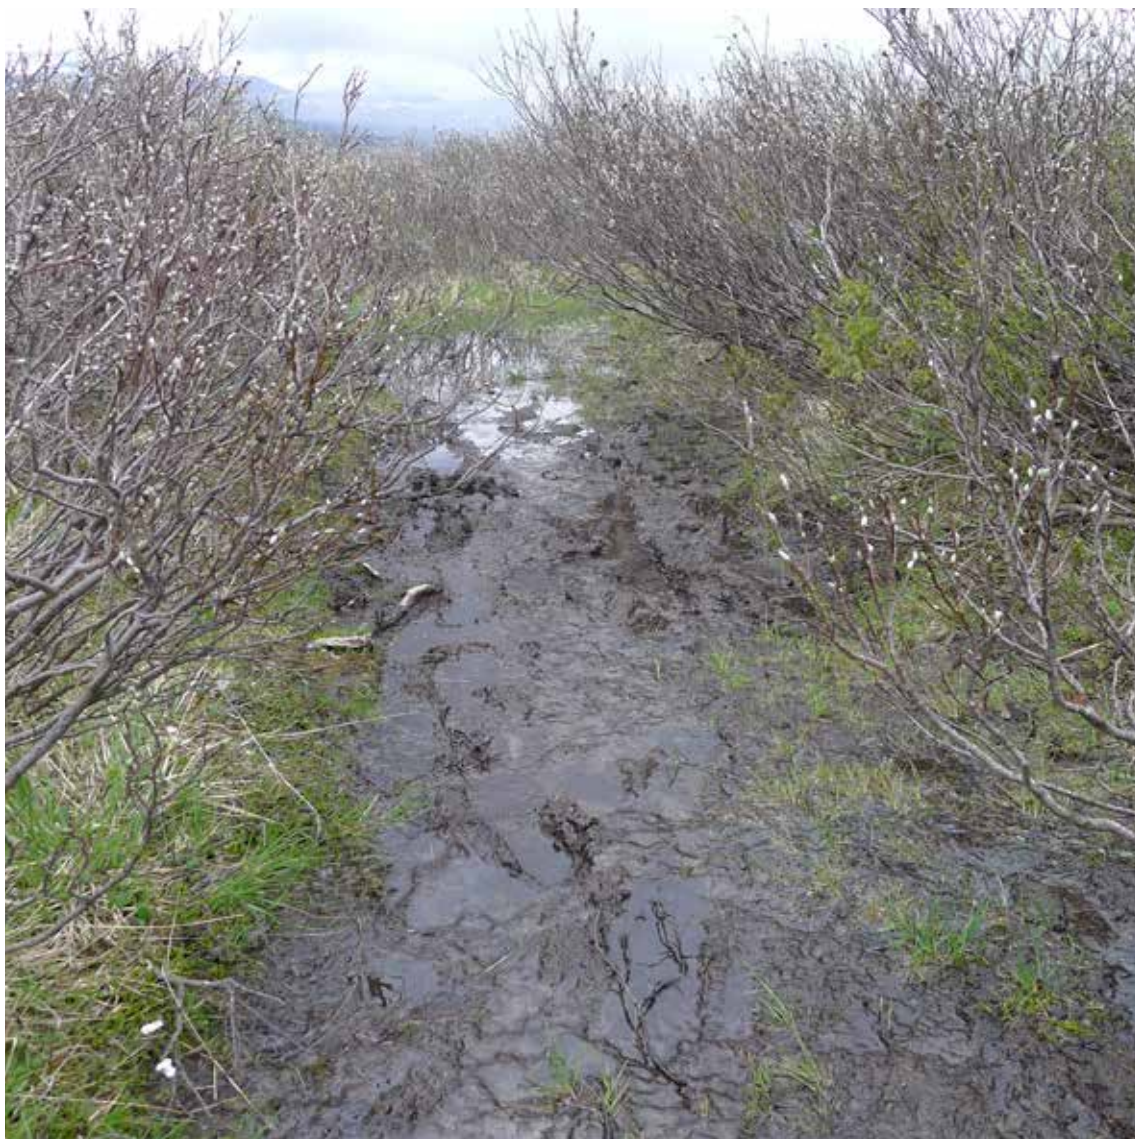
*Bildet viser en svært dårlig tilstand på den eldste traséen av kongevegen mellom Hondyrju og Fokstua. Foto: Marit Johansson*

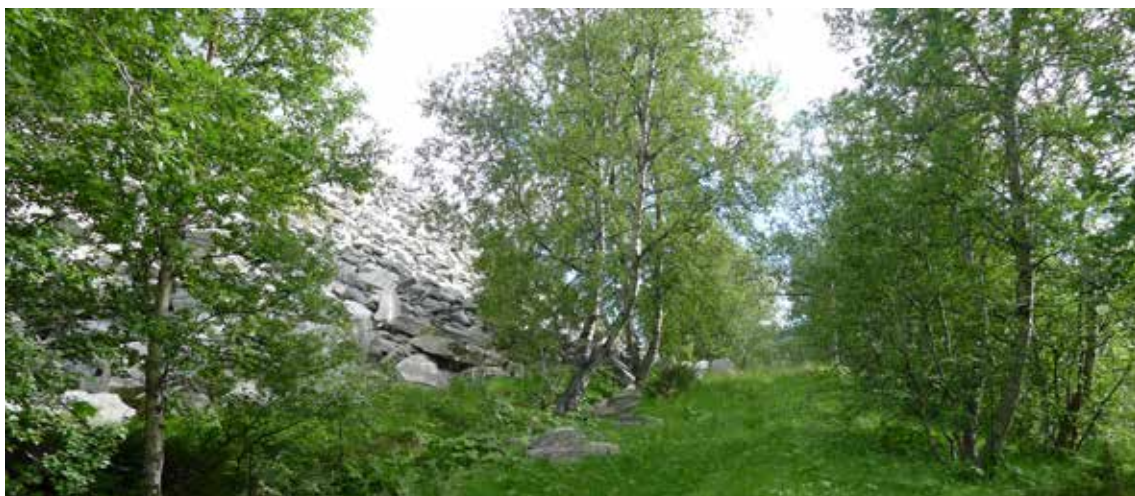
Utsatt strekning av kongevegen ved skiferbruddet på Klevan som ligger mellom Drivstua og Engan. Foto: Marit Johansson

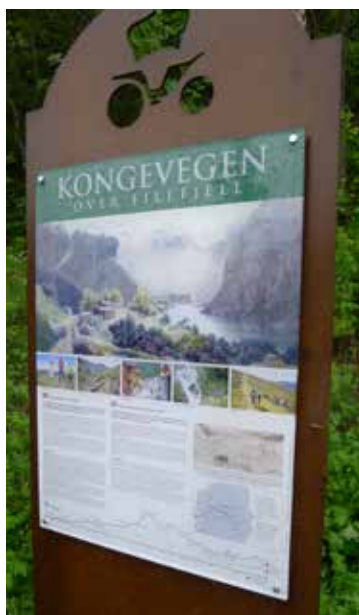
Skilt ved Kongevegen over Filefjell.  
Foto: Marit Johansson

skilt- og formidlingsarbeidet langs Kongevegen på Dovrefjell. Under vises eksempler på skilt som er brukt på Filefjell. Skiltene består av rustet stål og pleksiglass med tekst, fargebilder og tegninger som informerer om vegen. Lignende design og typer skilt kan vurderes på strekningen over Dovrefjell.

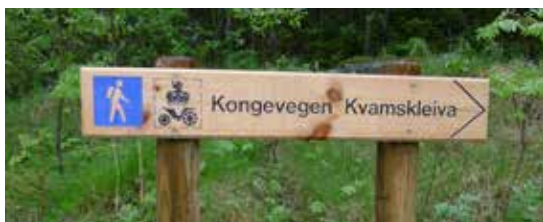
Eksempel på skilt langs Kongevegen over Filefjell med logo med stiplet linje som skal vise vegen til kongevegen.

Kongevegen over Filefjell hadde samme utfordring som Kongevegen over Dovrefjell i forhold til å lage en sammenhengende turveg, da flere strekninger var tapt. På Filefjell ble det derfor satt opp spesielle skilt langs vegen for å knytte kongevegen sammen til en sammenhengende turveg. En stiplet linje rundt kongeveglogoen ble brukt på strekningene, som ikke var en del av den autentiske kongevegen, for å lede turgåere til neste autentiske strekning av kongevegen. En heltrukken linje rundt logoen ble brukt for å lede turgåere videre langs de autentiske strekningene av kongevegen. Bildene på neste side viser de to variantene, noe som også kan være en løsning på skilt langs og til turvegen Kongevegen over Dovrefjell.

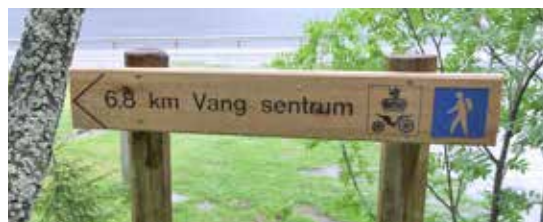
Eksempel på skilt fra Filefjell med logo med heltrukken linje som skal lede turgåere videre langs kongevegen.

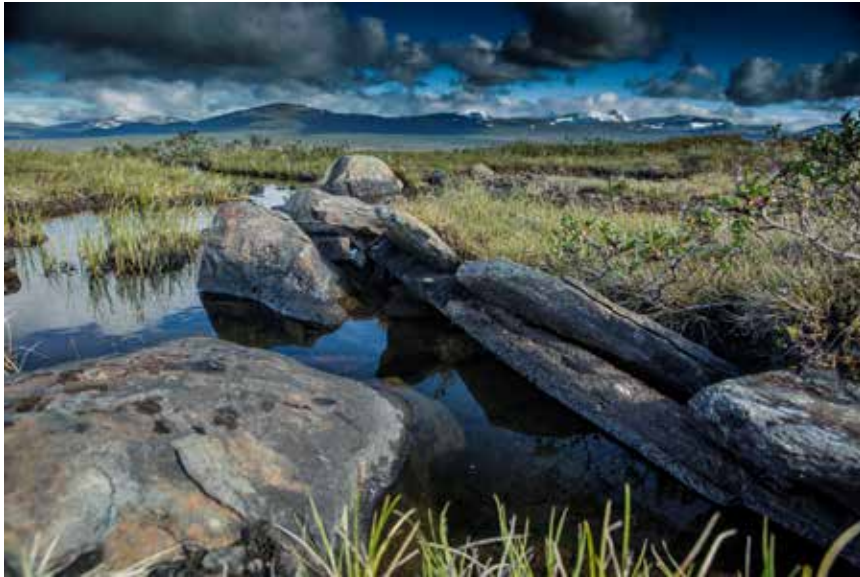
Figur 1: Kavlbrua. Foto: Matti Bernitz Pedersen, 05.07.2017.
