# KONGEVEGEN

OVER DOVREFJELL

En kartlegging av den historiske vegen og mulighetene i dag

Rapport fra Forprosjekt Kongevegen over Dovrefjell 2017

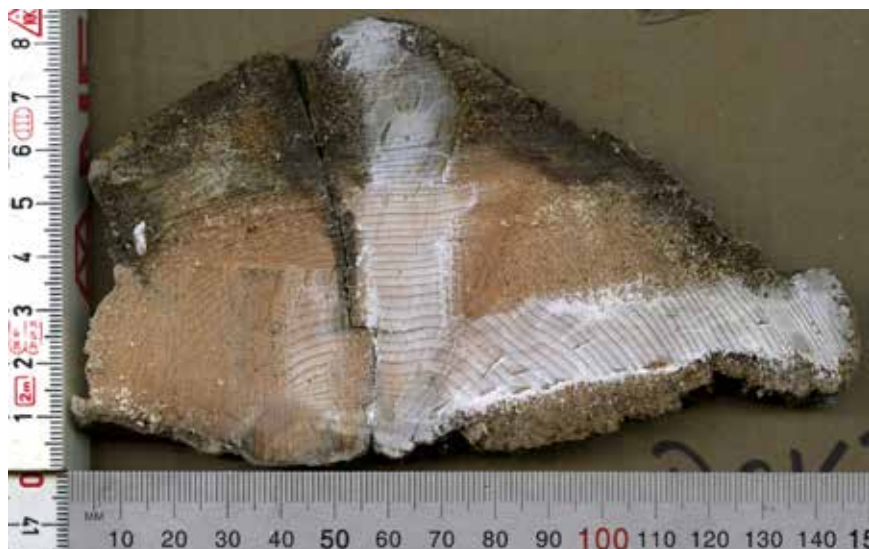
Figur 2: Tverrsnitt av prøven med de to preparerte radiene.

| Antall prøver: | 1 skive (tverrsnitt 14,9 cm × 8,3 cm). |
| Treslag: | furu (kontrollert under mikroskop). |
