Siggebohyttans bergsmansgård

Linde socken, Lindesbergs kommun, Västmanland

Rengöring, mögelsanering och målning av tak i
mangårdsbyggnaden 2017-2020

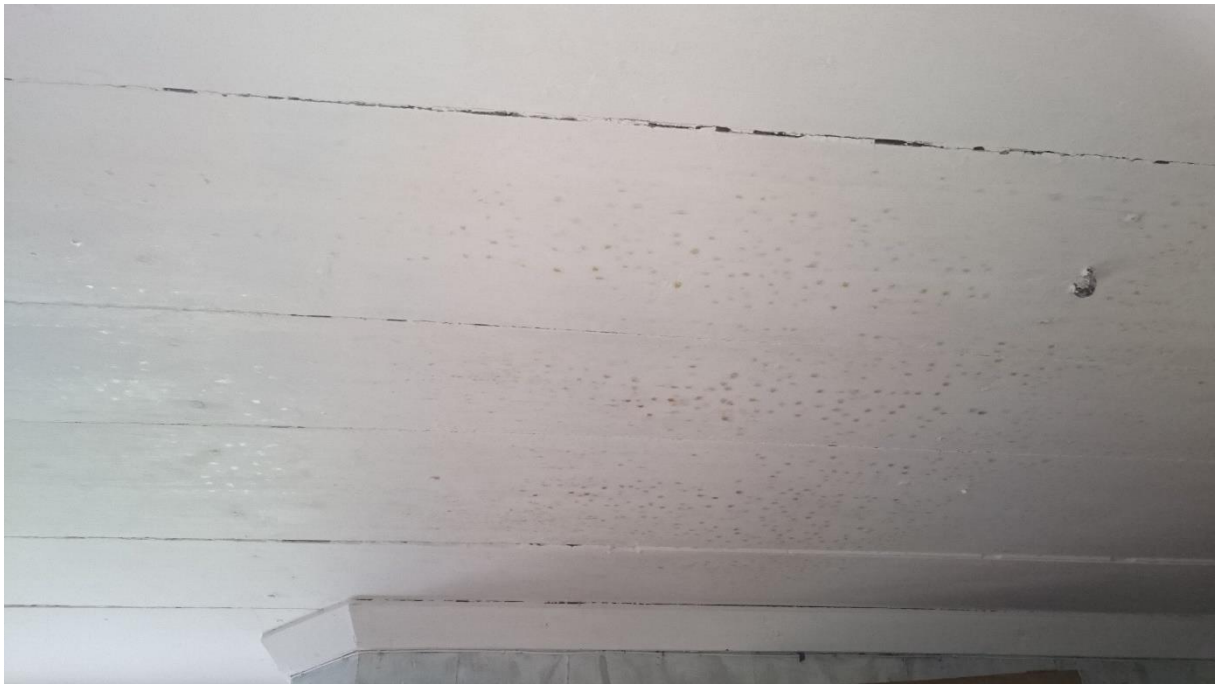
Taket i receptionen på nedervåningen. Till vänster i bild syns de blankare/oljiga fläckarna. Till höger de kraftigare mer oljiga och brunaktiga fläckarna.

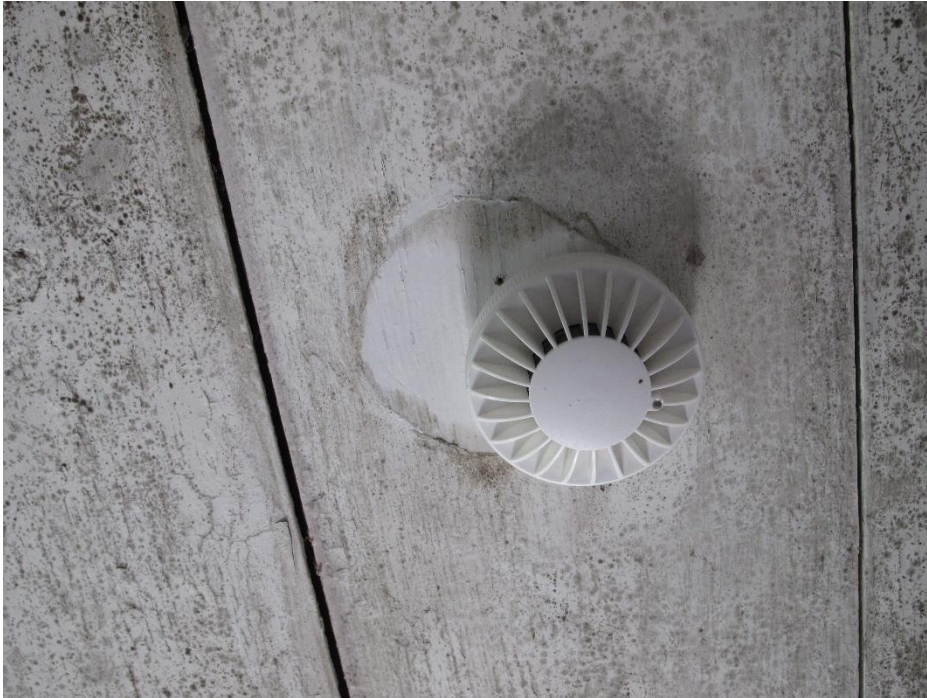
Mögelangripet tak målat med emulsionsfärgen. Branddetektorn har sedan flyttats så att den underliggande limfärgen kommit fram. Den limfärgsmålade ytan har inga angrepp. Det är likadant på alla ställen där limfärgen kommit i dagen. Andra ytor målade med traditionell linoljefärg har heller inga mögelangrepp.

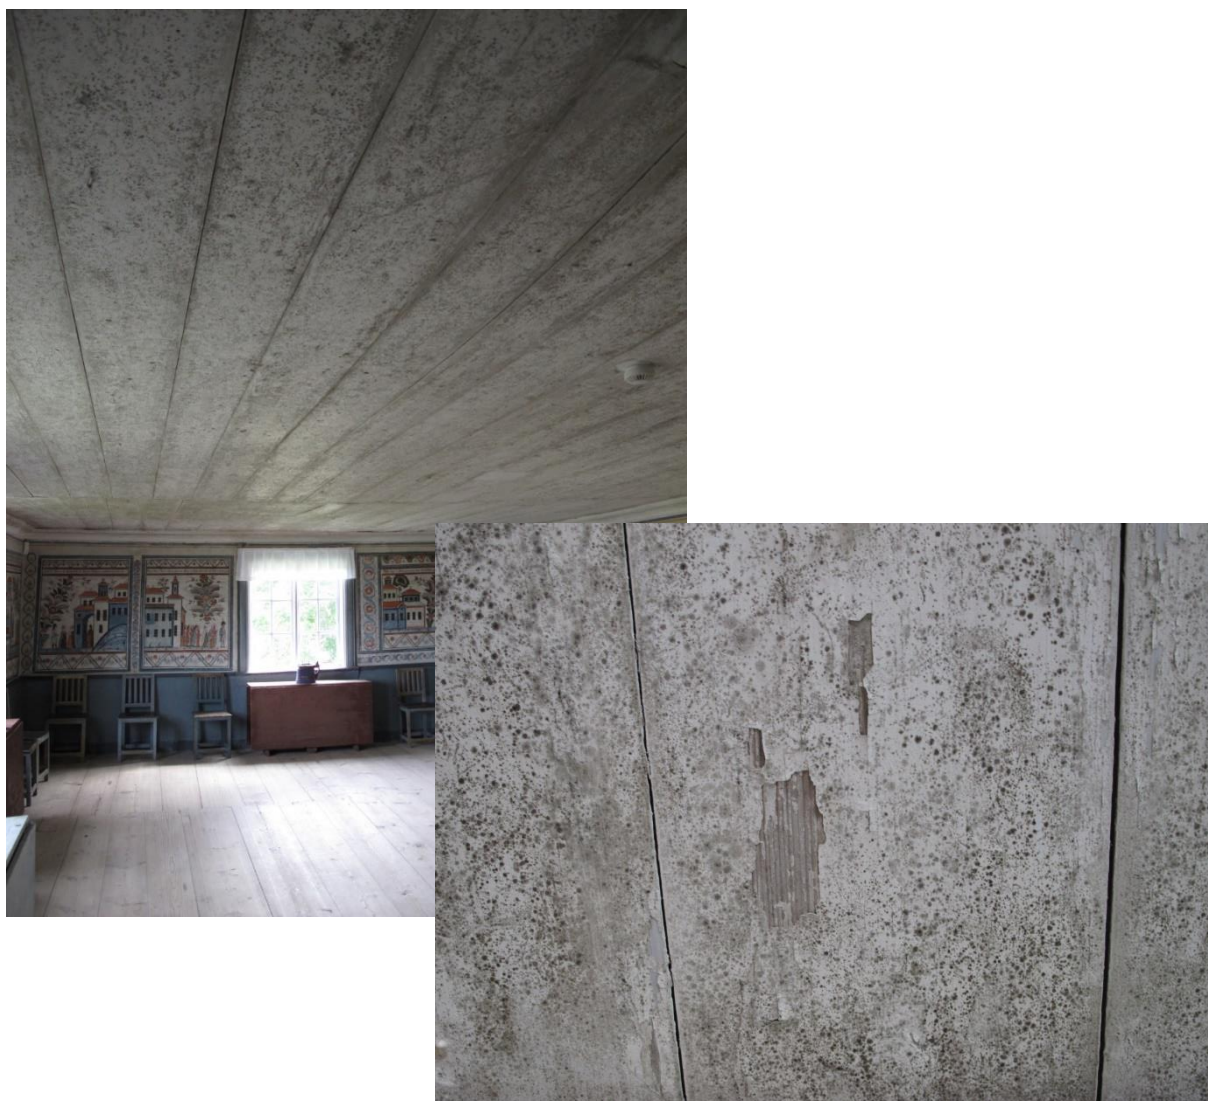
Stora salen

I stora salen var angreppen mest omfattande och kraftigast vid murstocken.

I salen flagade färgen i taket kraftigt vilket gjorde att det var svårt att tvätta. Det beslutades därför att det var bättre att skrapa ner färgen och därmed möglet. Taket skrapades till fast grund 2017.

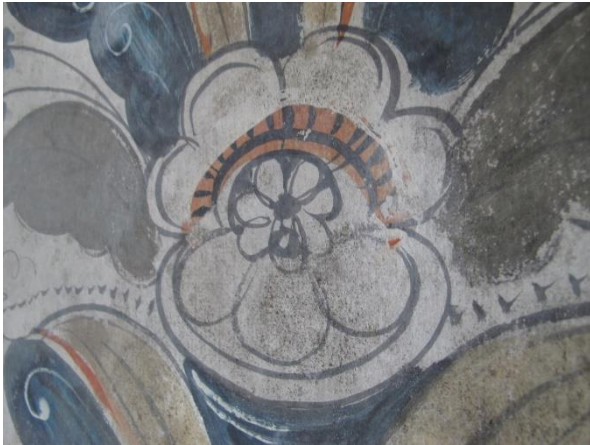
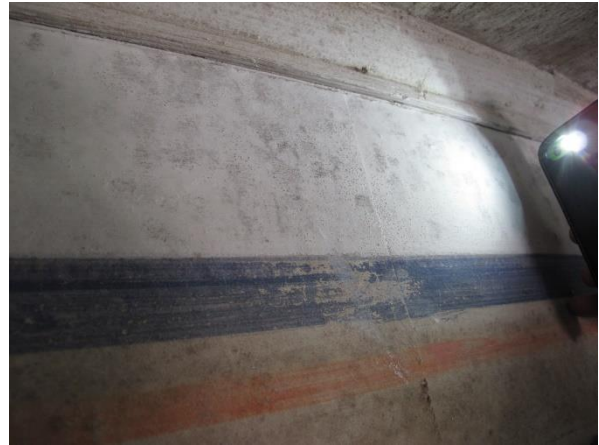
Väggmålningar i stora salen

I salen finns väggmålningar som också hade viss mögelpåväxt.

Målningarna i stora salen rengjordes, med Akapad/Wishab suddgummi. Förutom att möglet försvann blev målningarna rena och färgerna mycket klarare.

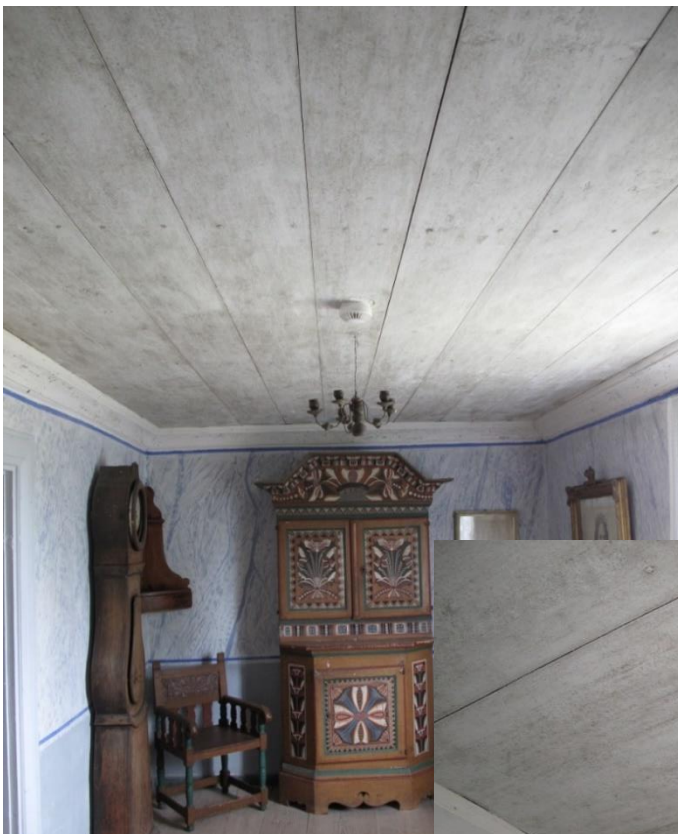
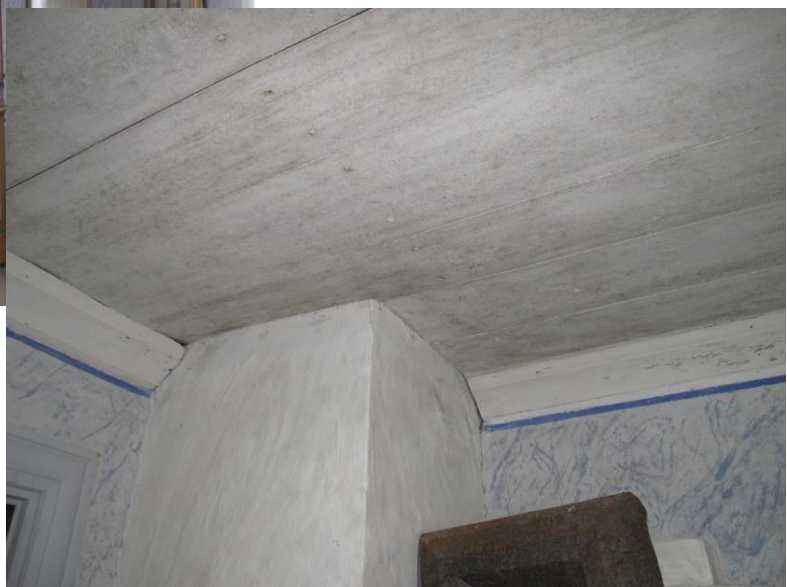
Salskammaren

Taket var angripet av mögel. Även på taklisten fanns på vissa ställen viss mögelpåväxt.

I salskammaren flagade färgen kraftigt på listerna vid taket. Taklisterna har en dekormålning som skymtar fram under det yttersta färgskiktet. Innan taket rengjordes konserverades och rengjordes taklisterna genom att färgen limmades tillbaka med en svag gelatinlösning.

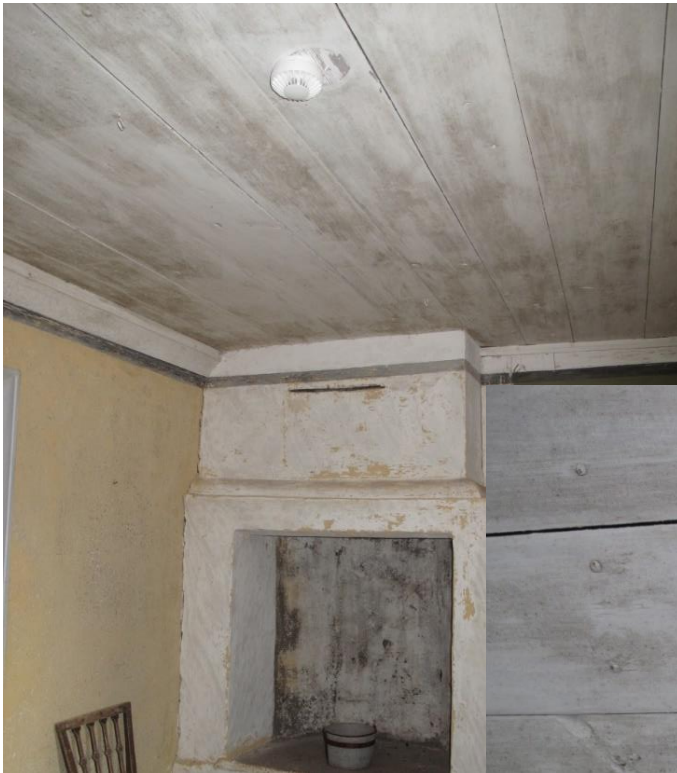
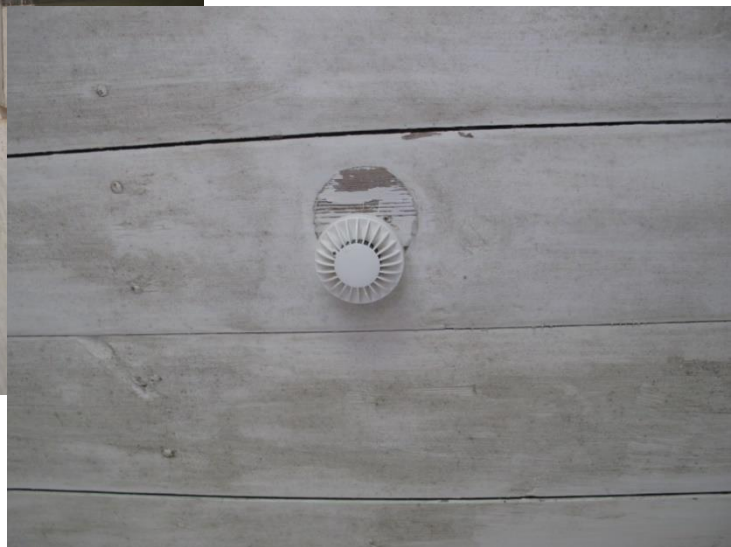
Övre köket

Taket var angripet av mögel. Under emulsionsfärgen skymtade limfärgen fram bredvid de nya branddetektorerna. Limfärgen var inte angripen av mögel.

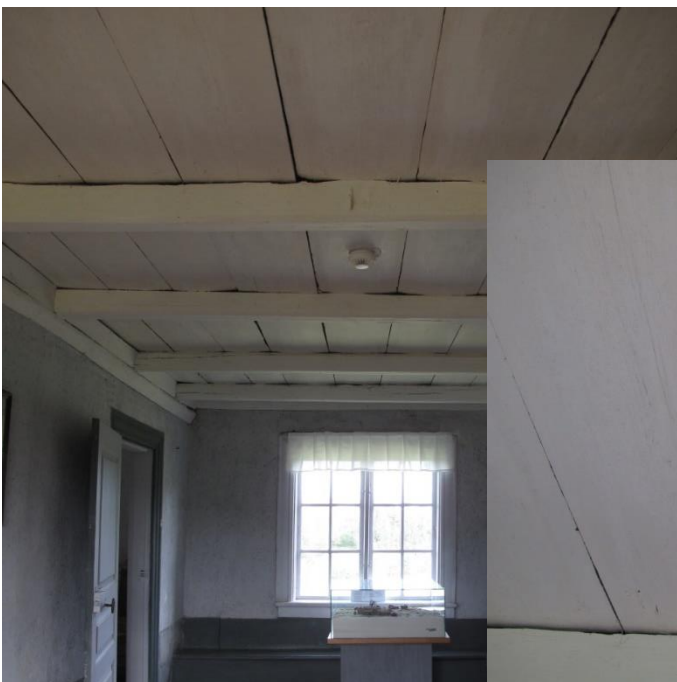
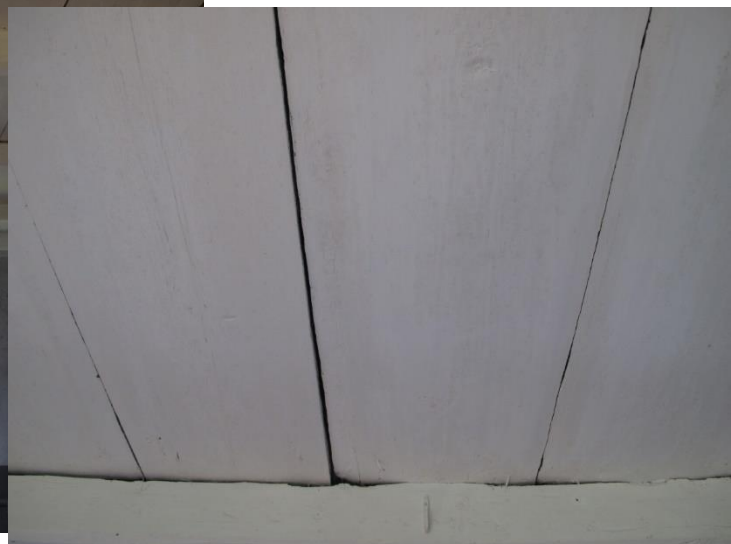
Förstuga eller Övre hallen

I förstugan fanns mögelpåväxt på några ställen. Inga tecken fanns i intilliggande loftgången vars tak var målat med linoljefärg.

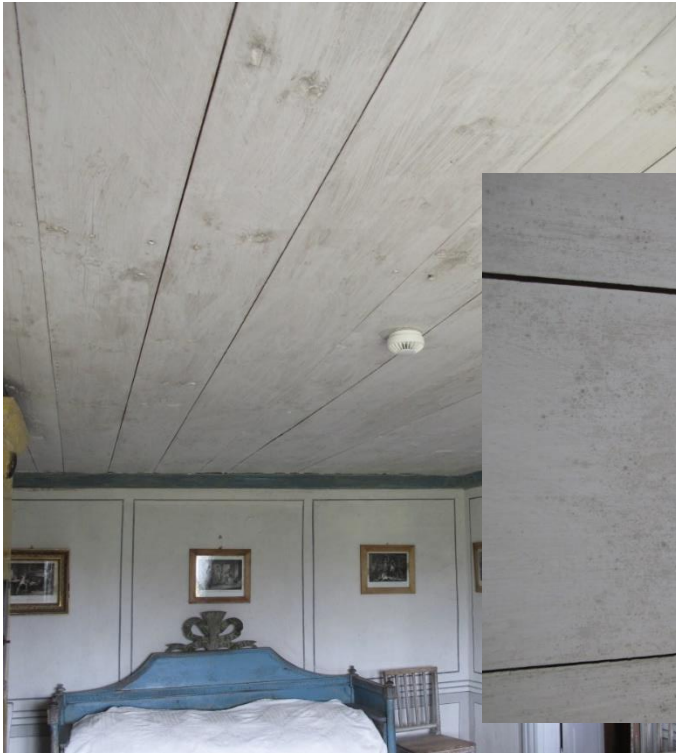
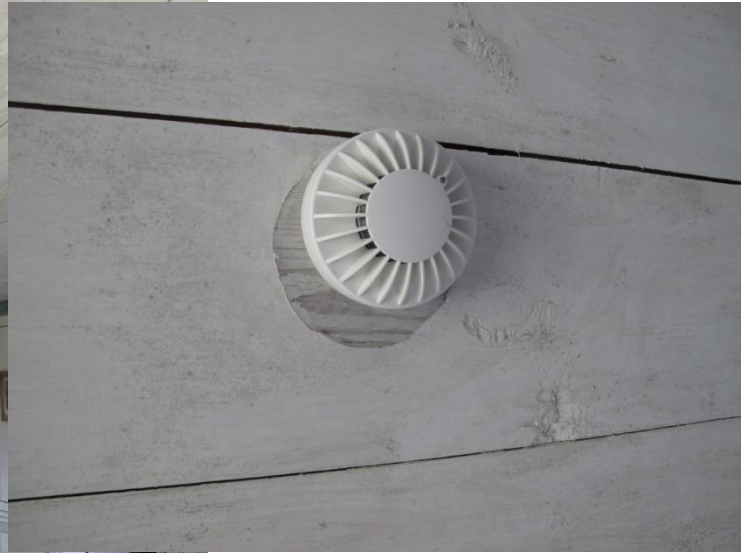
Gröna rummet eller Bohmans kammare

I rummet fanns påväxt i hela taket, men inte på den limfärgsmålade ytan under branddeckaren.

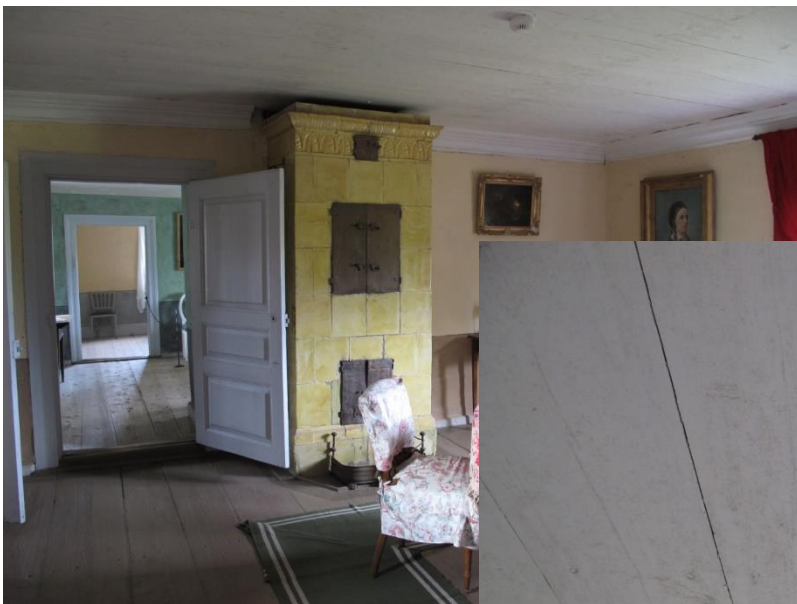
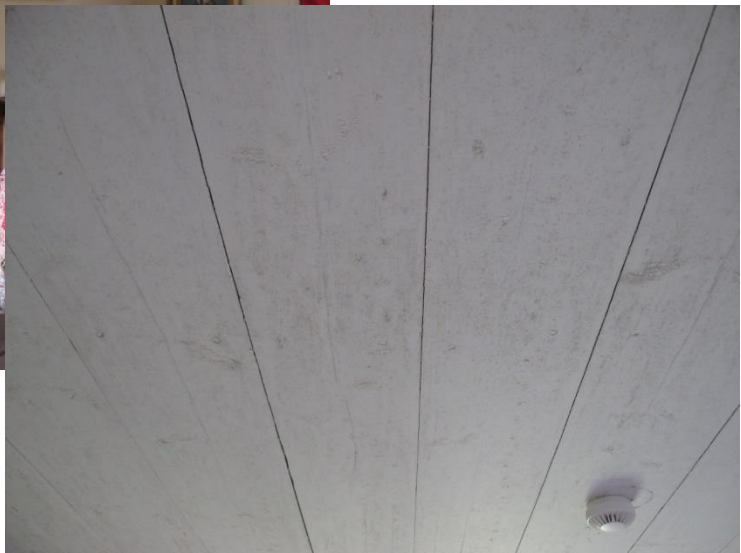
Röda rummet

I röda rummet fanns påväxt i hela taket.

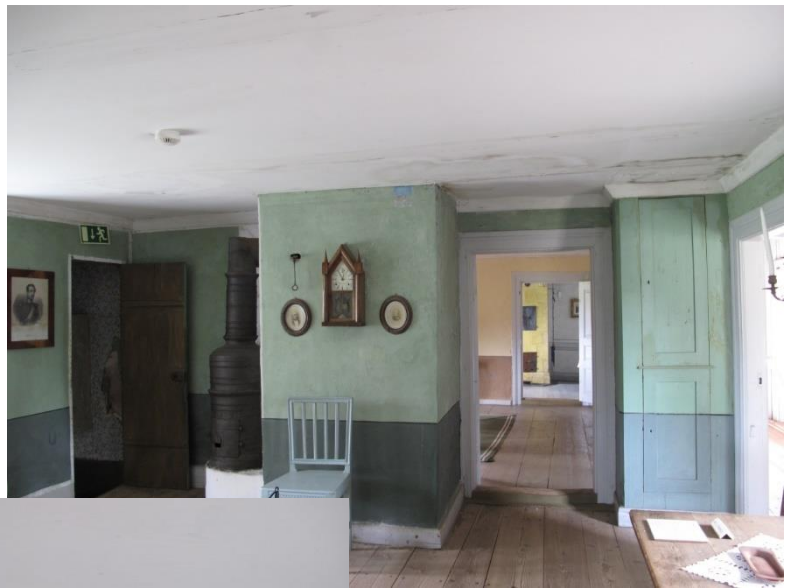
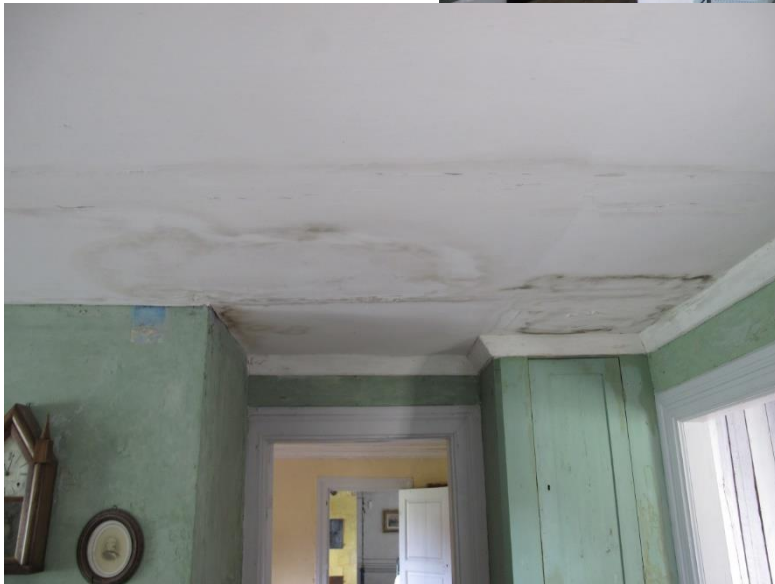
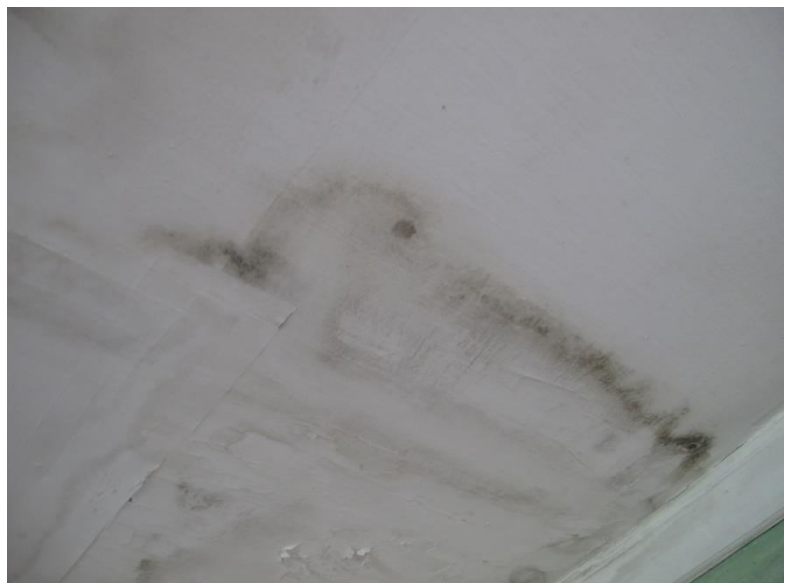
Blå rummet

Taket i blå rummet är pappspänt och hade fuktskador och mögelpåväxt i sydöstra hörnet av taket.

I det blå rummet som har ett pappspänt tak, tvättades taket samt den fuktskada som fanns retuscherades. Den skadade ytan rengjordes med Akapad/Wishab suddgummi. Taket patenterades och målades sedan med limfärg.

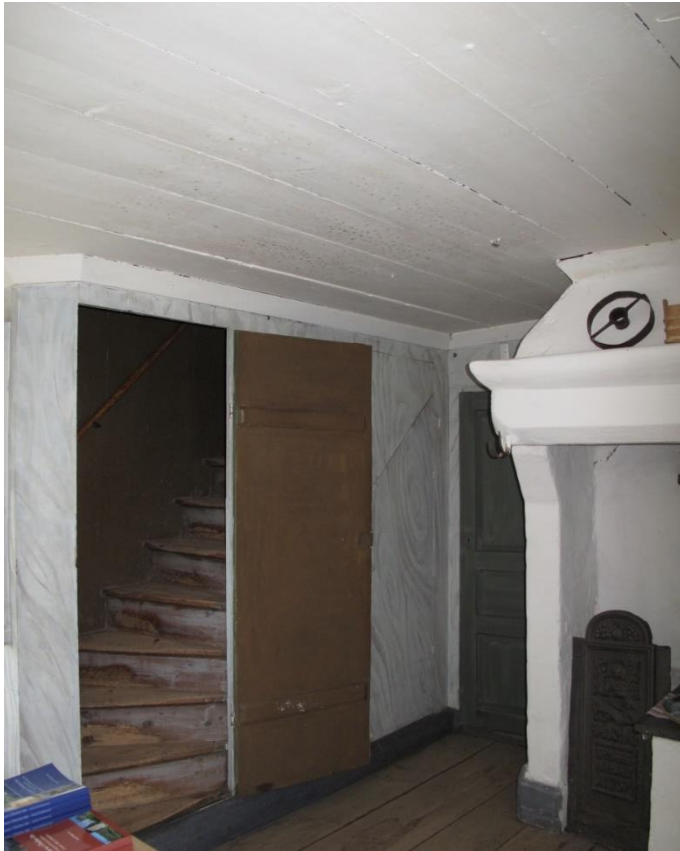
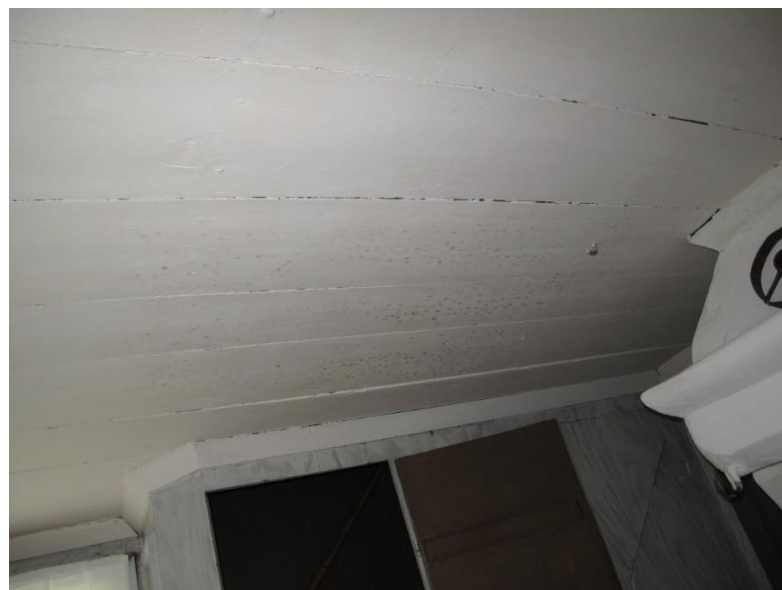
Främre köket på nedre våningen

I köket på nedre våningen upptäcktes 2016 de ”oljiga” bruna fläckarna i taket vid trappan upp till övervåningen och blå rummet.

Köket på nedre våningen var det tak som uppvisade minst mögelpåväxt av taken. Främst i taket framför den lilla trappan upp till blå rummet. Hela taket rengjordes.

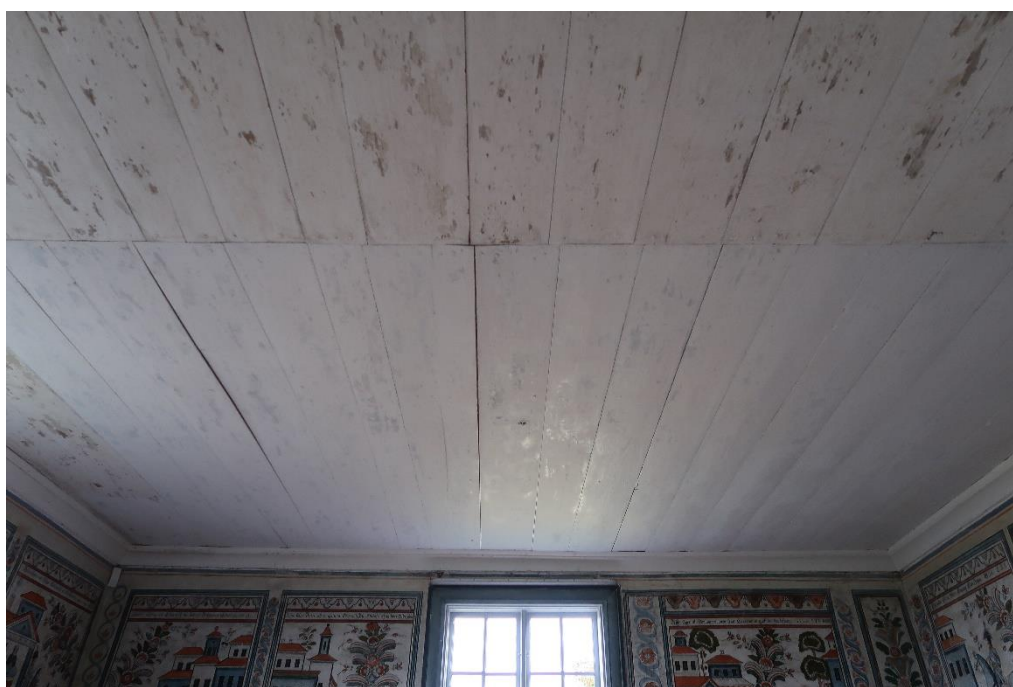
På vissa ställen, framförallt i festsalen, fanns efter rengöringen fortfarande grå fläckar kvar i färgen i taket. Flera olika försök gjordes i att tvätta bort de grå fläckarna vilket inte gick, bland annat med en svag ammoniaklösning. Enligt Gabor Pastor, Närke Konservatorn AB, kunde det bero på att färgskiktet var semipermeabelt och lät fukten vandra in till det underliggande träet som löses upp och sedan färgat själva färgen. Det bedömdes som ett mer estetiskt problem. Taket försågs sedan med provytor med limfärg och linolfärg.

Taket i festsalen efter rengöring 2017 samt nypåstrukna provytor.

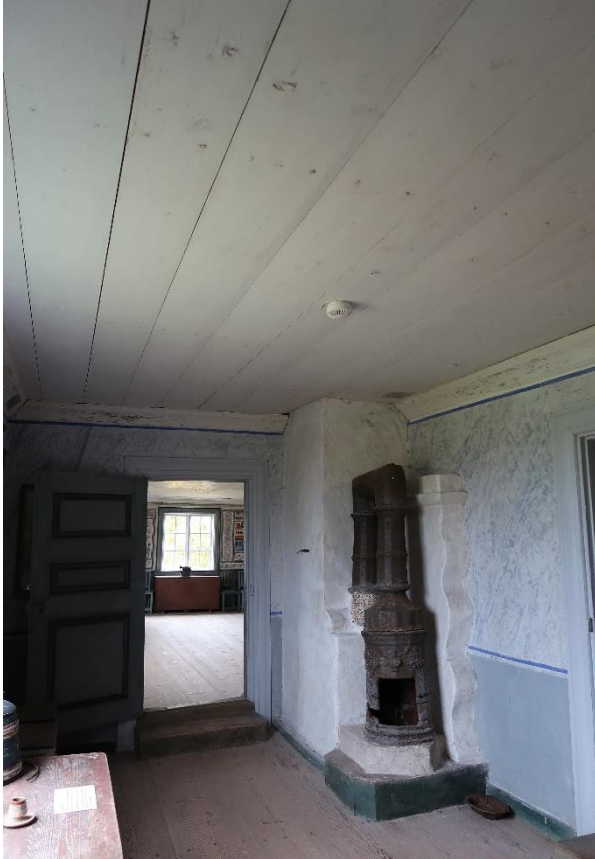
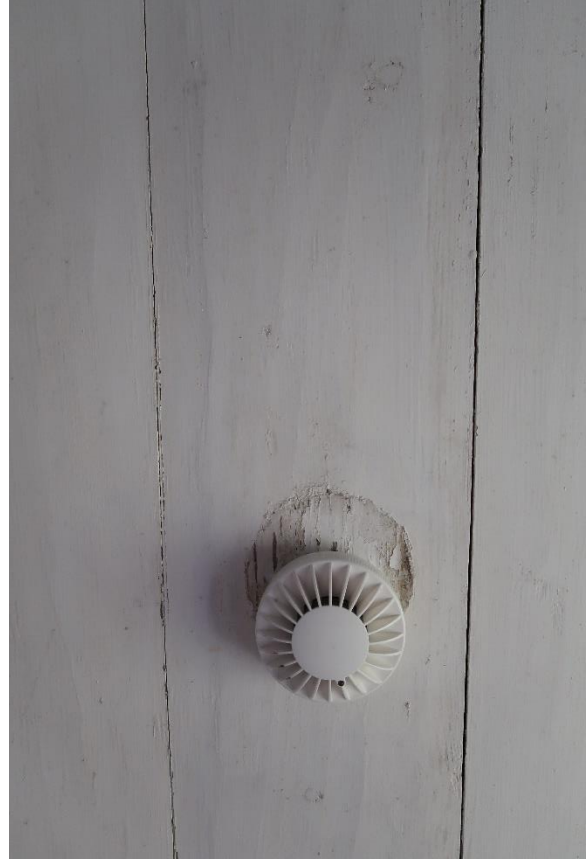
Taket efter rengöring. På bilden till höger syns den tidigare limfärgen bredvid branddeckaren.

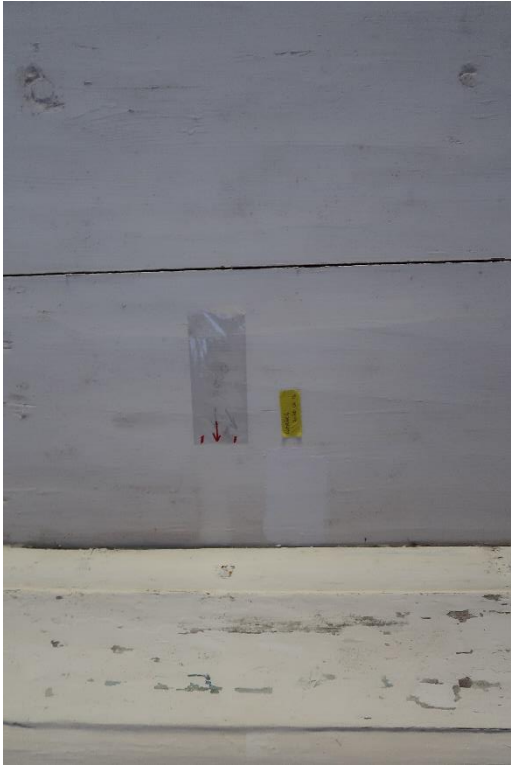
Provytor i taket i salskammaren, med konservatorns märkning

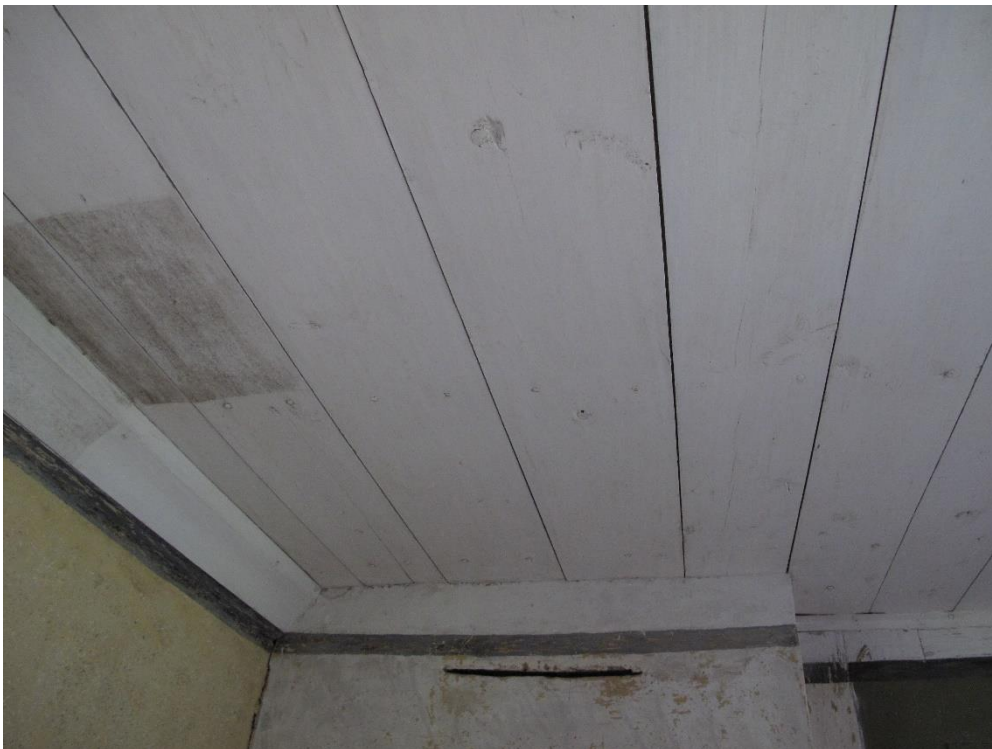
Taket i övre köket efter rengöring med sparad referensyta.

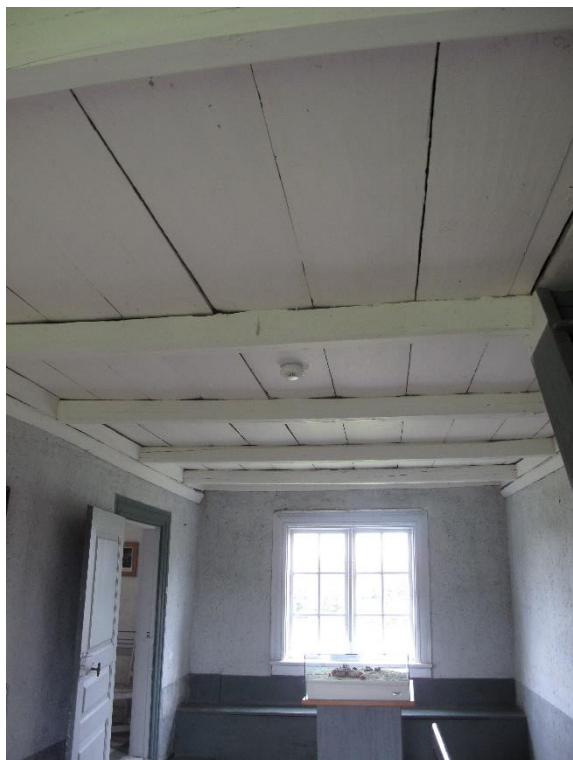
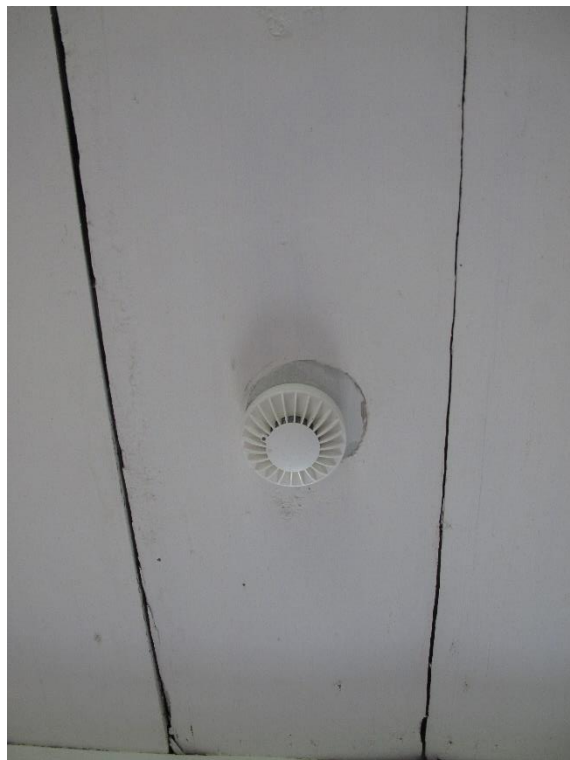
Taket i förstugan/övre hallen efter rengöring och med limfärgen som skymtar fram bredvid branddeckaren.

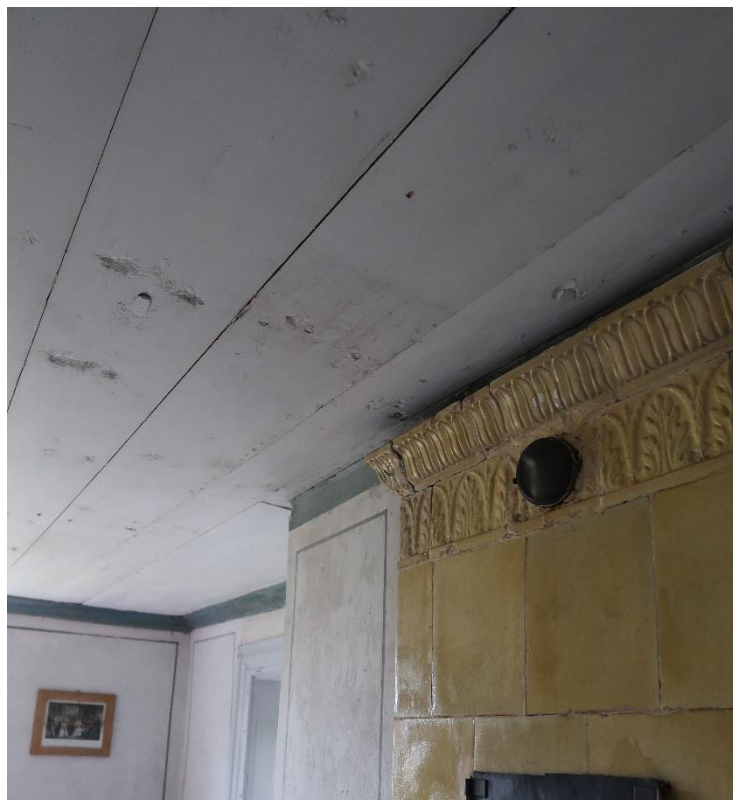
Taket i Bohmans kammare, efter åtgärder. Referensyta strax framför gula kakelugnens ena hörn samt provyta med lim- och linoljefärg ovanför dörren (i hörnet längst bort i bilden).

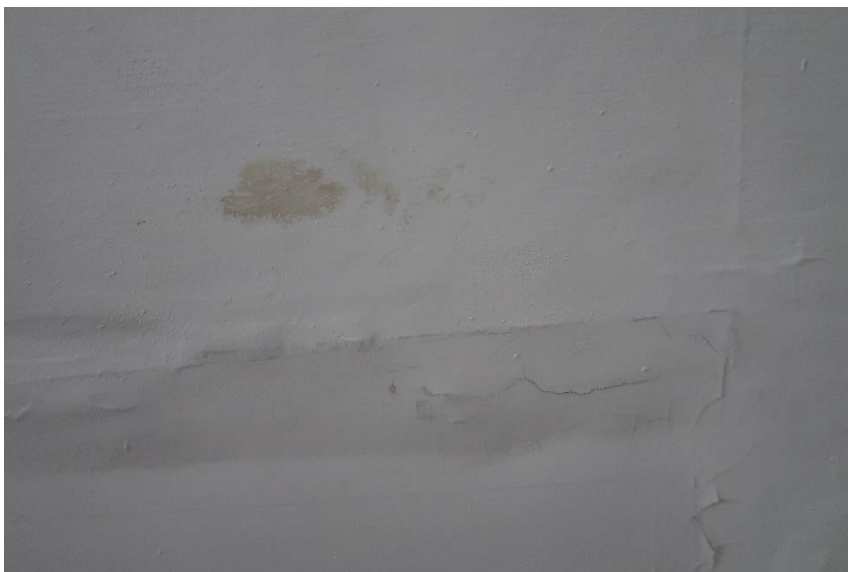
Efter åtgärderna, på hösten 2017, visade det sig att det läckte in vatten vid skorstenen som rann längs murstocken och ut på golvet i blå kammaren. Vattenläckan lagades 2006 och hade undersökts ett flertal gånger på vinden men alltid verkat torr. Då skorstenen undersöktes hösten 2017 visade det sig att det fanns ett "hål" i plåttäckningen, som låg som ett skydd under torven, runt skorstenen. Där kunde vatten tränga ner genom torven. "Hålet" tätades med blyplåt. Sedan tätningen har inga tecken visat på att det läcker in vatten. Däremot finns en liten fuktros i taket som troligtvis kommer av att det läckte in vatten strax efter att taket åtgärdades. Den har dock inte växt under de år som gått (2018-2020).

En ny liten fuktskada finns i taket efter att vatten läckte in hösten 2017.

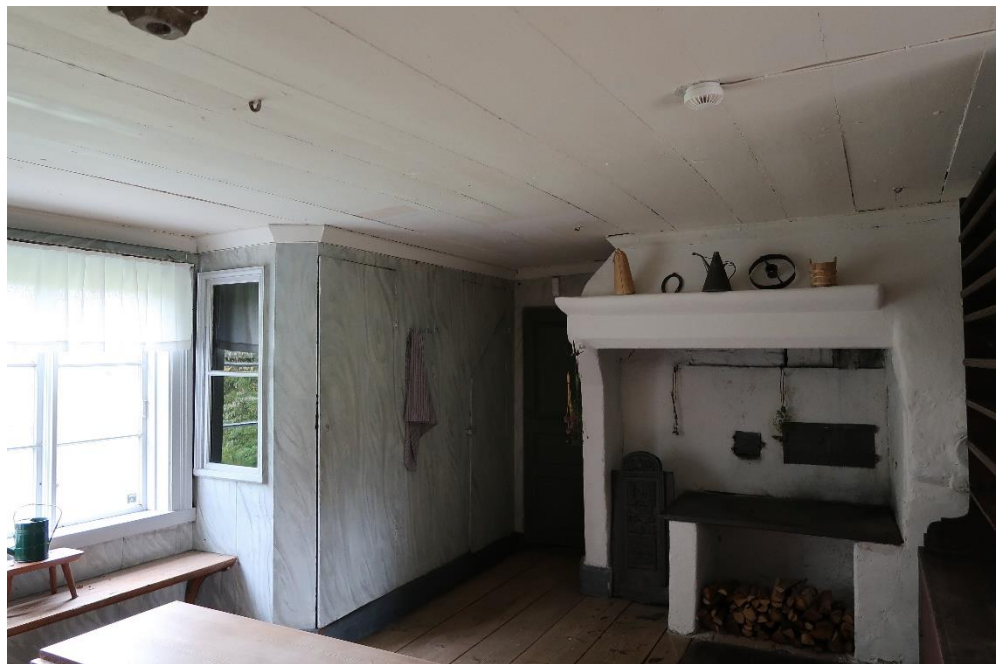
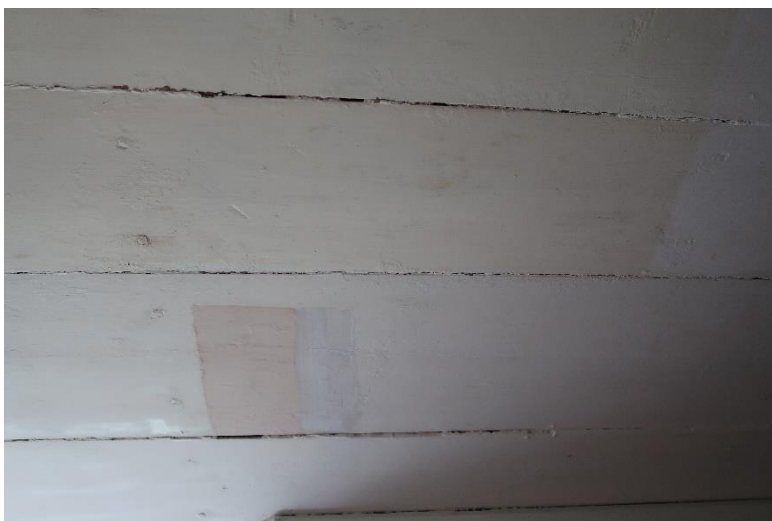
Provytor gjordes vid trappan där mögelpåväxten funnits. Limfärgen färgades med lite rött pigment varför det ser rosa ut. Det var den första provytan som gjordes. Provytor målade med limfärg är lätta att tvätta ner.

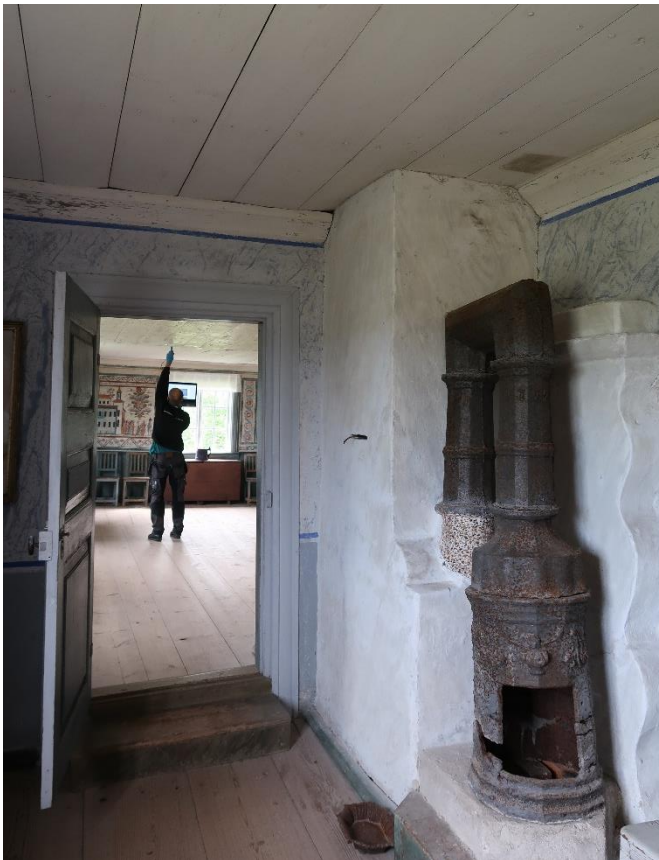
Taket och provytorna i salen undersöks med uv-ljus och mikroskop av konservator.

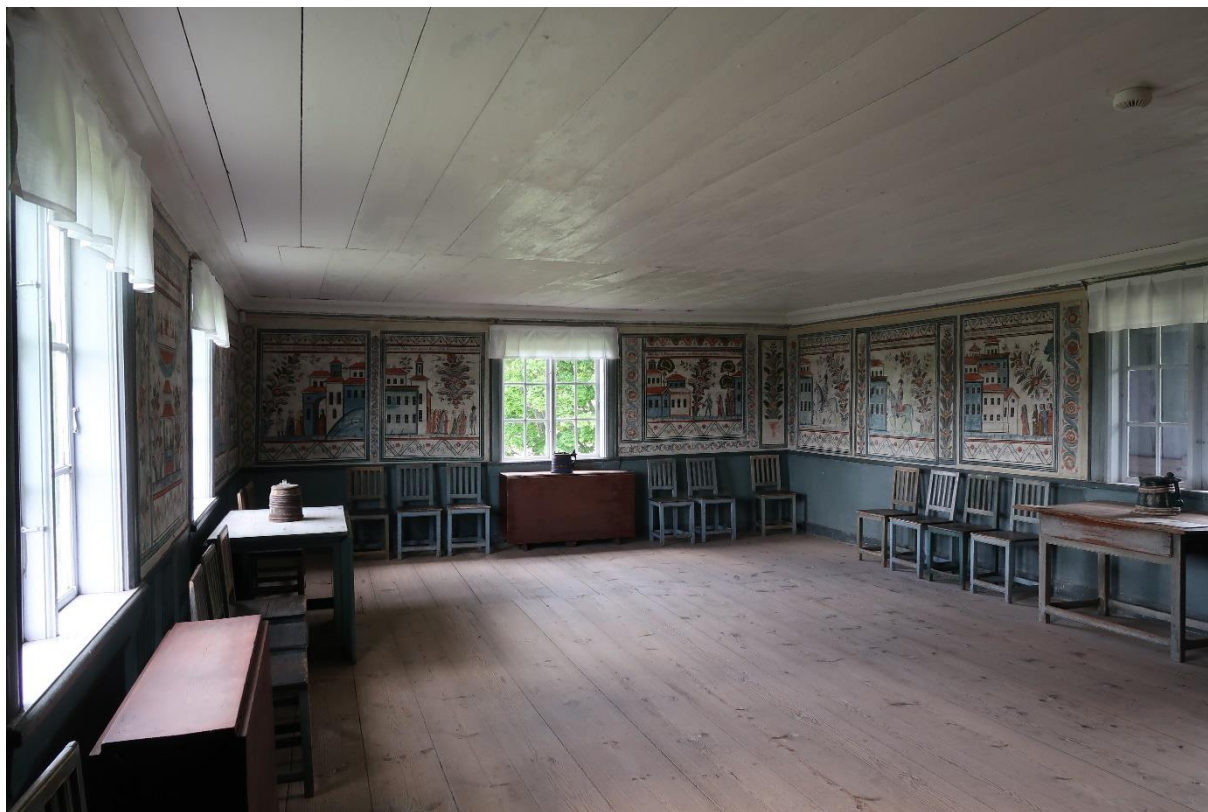
Salen efter åtgärder. Framför fönstret till vänster i bild har två brädor strukits med limfärg.

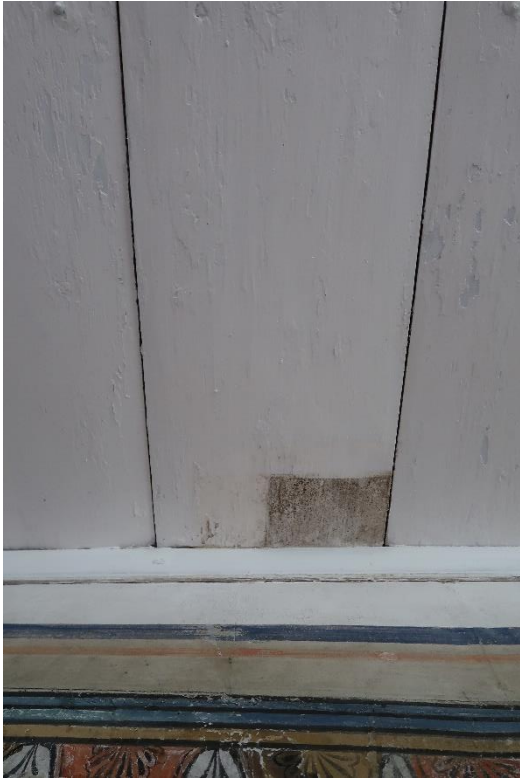
Referensytter som lämnats kvar. En utan åtgärd och intill en yta målad en gång med förtunnad linoljefärg.

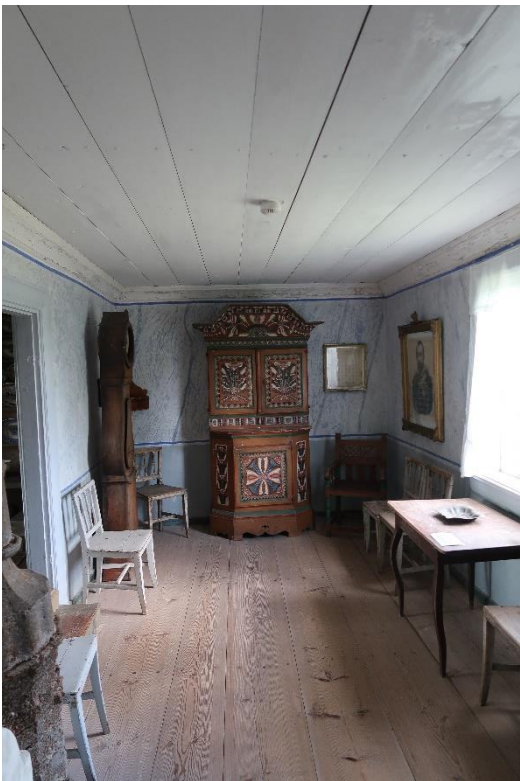
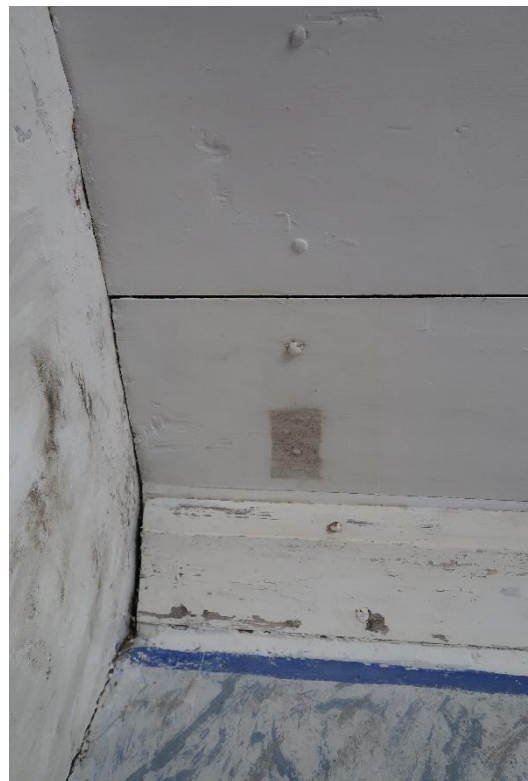
Salskammaren efter åtgärder med kvarlämnade referensytter. Limfärgsmålade bräddor framför fönstret.

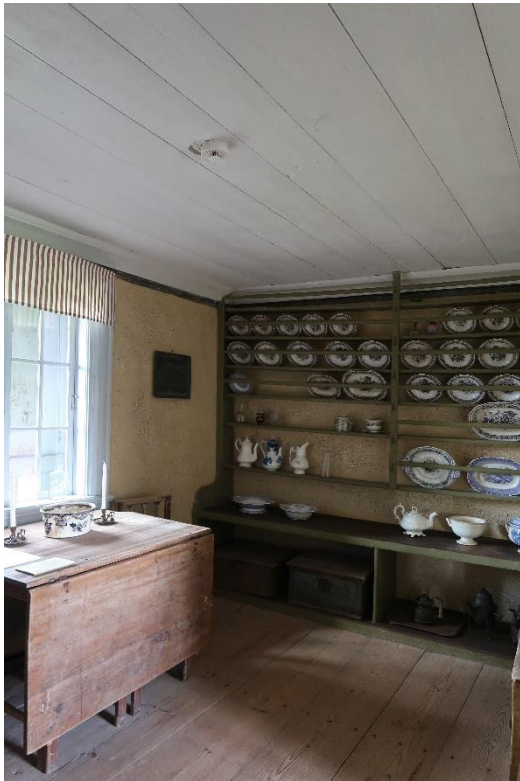
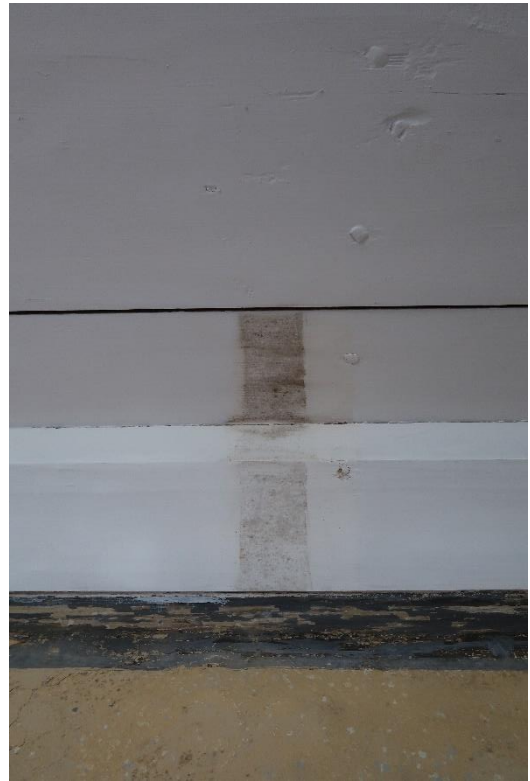
Övre köket efter åtgärder med kvarlämnade referensytor. Limfärgsmålade brädor framför fönstret.

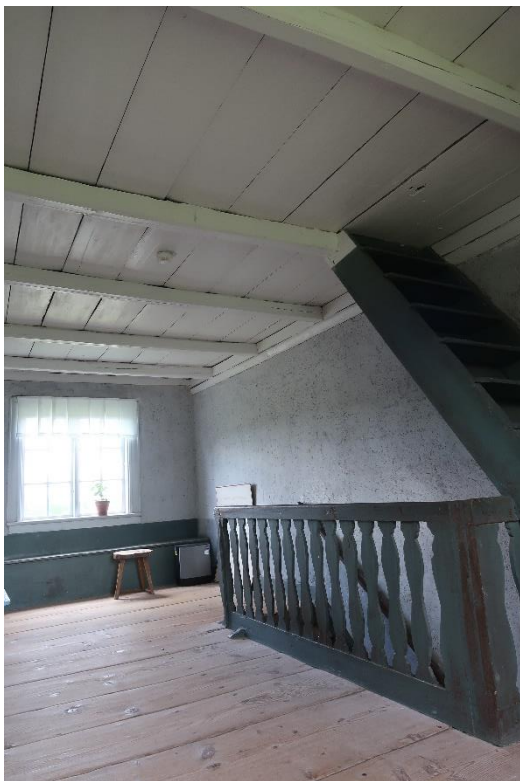
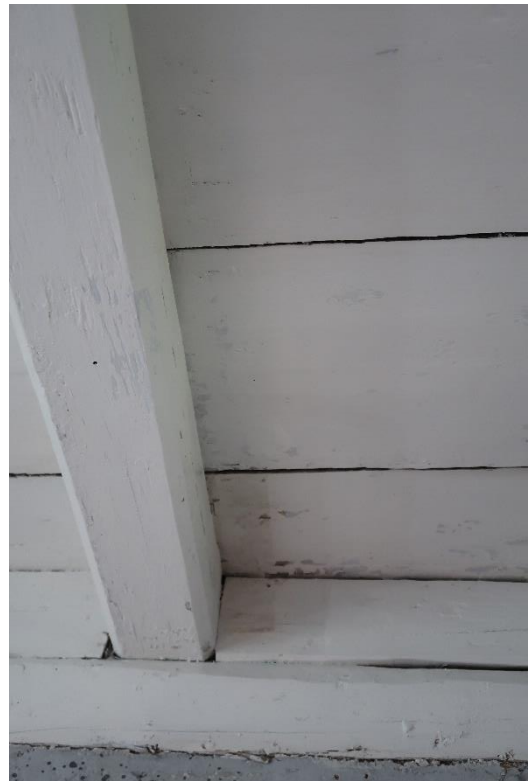
Övre hallen efter åtgärder och kvarlämnade referensytor.
