Siggebohyttans bergsmansgård

Linde socken, Lindesbergs kommun, Västmanland

Rengöring, mögelsanering och målning av tak i
mangårdsbyggnaden 2017-2020

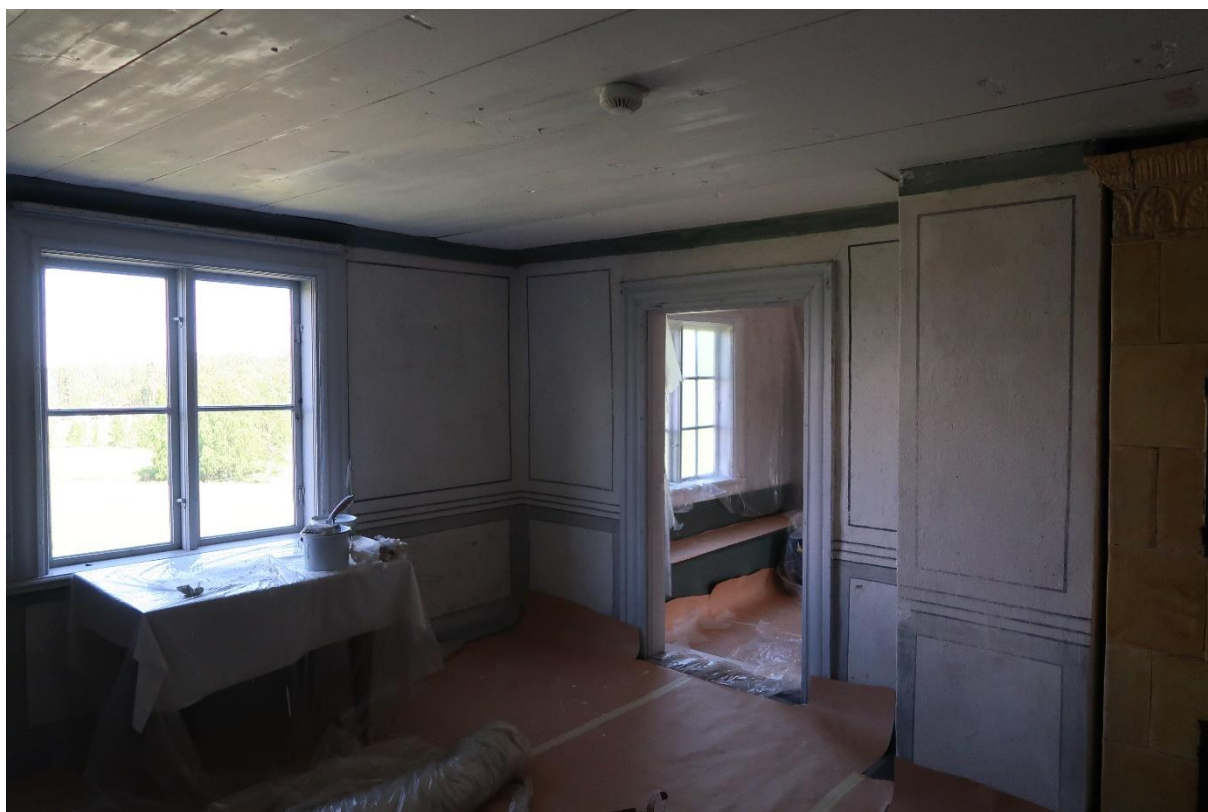
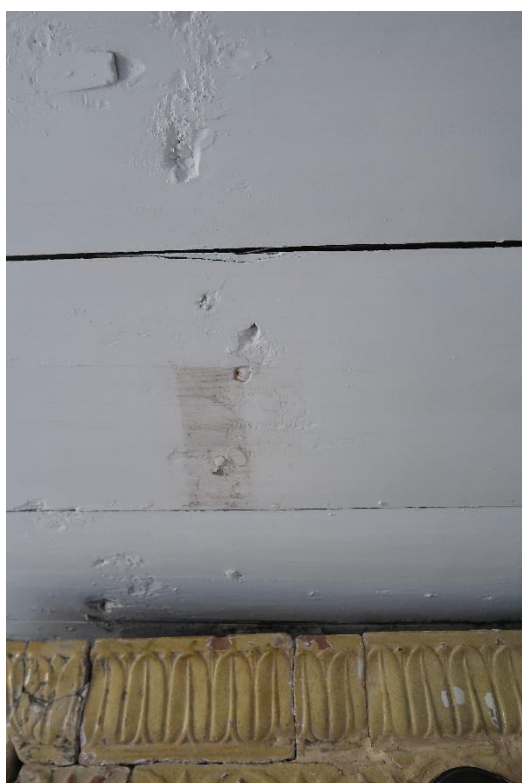
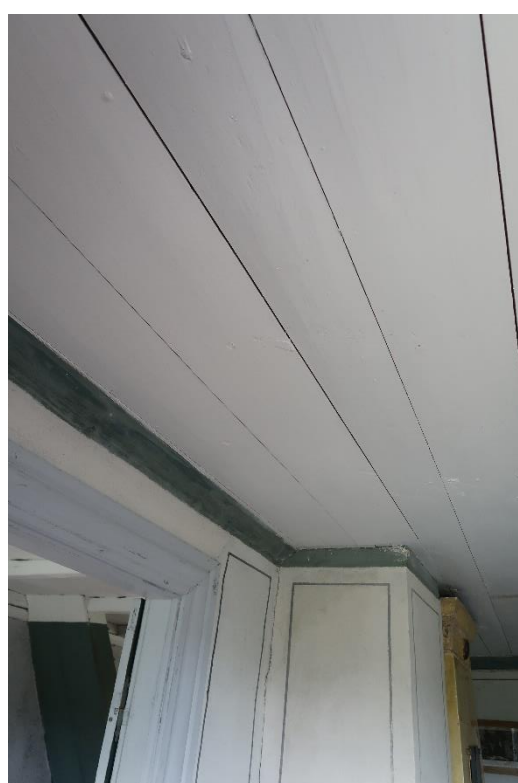
Bohmans kammare efter åtgärder med sparade referensytor. Ovanför dörren mot övre hallen har ett par brädor strukits med limfärg.

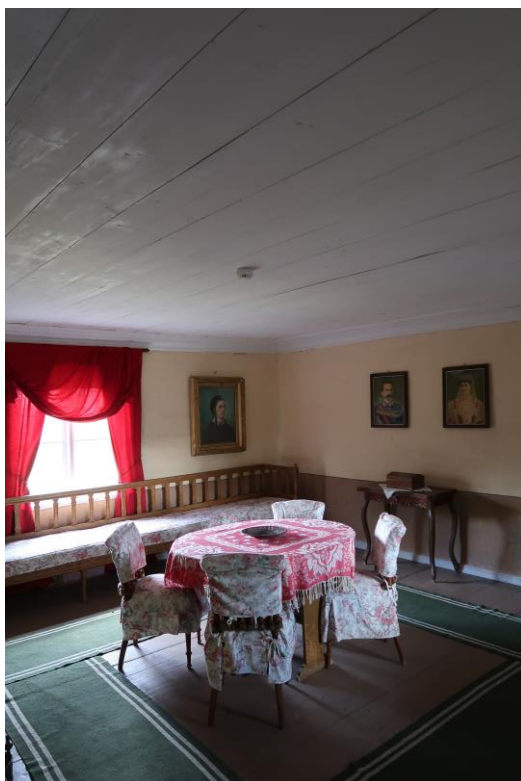
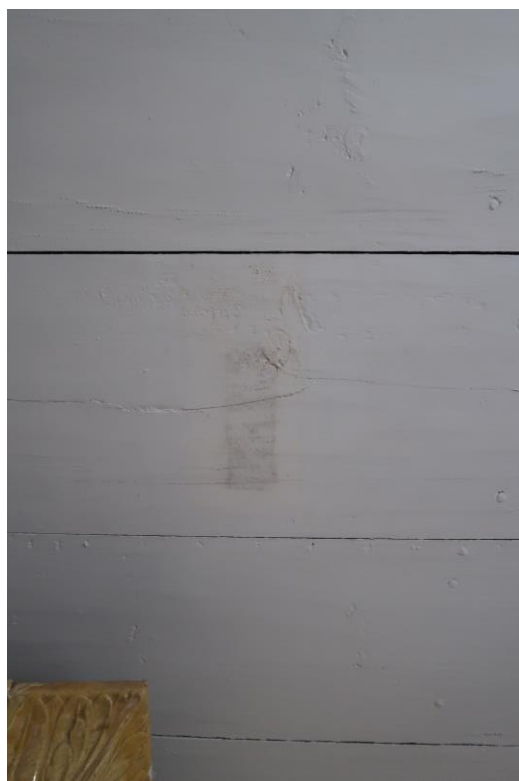
Röda rummet efter åtgärder med sparade referensytor.

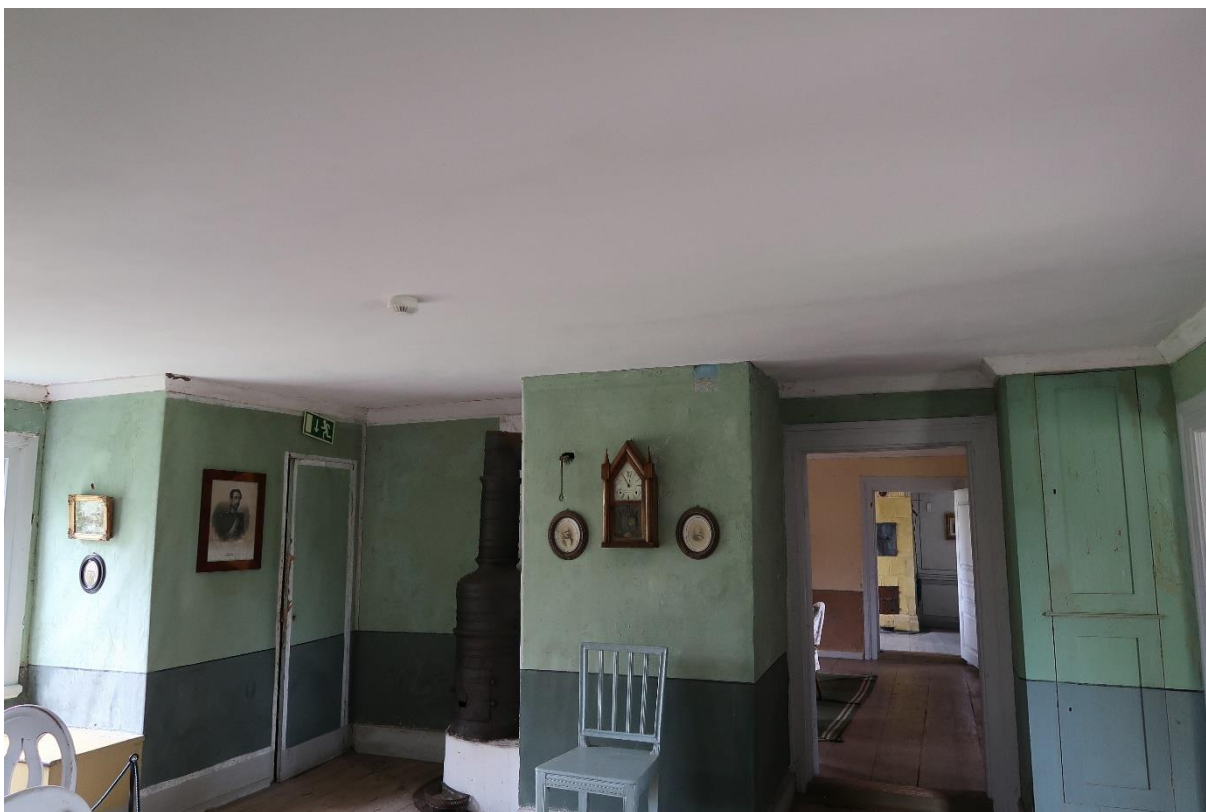
Taket i blå rummet är pappspänt och hade fuktskador och mögelpåväxt i sydöstra hörnet av taket.

Blå rummet åtgärdades redan 2017, se tidigare i rapporten, s. 22.

I det blå rummet som har ett pappspänt tak, tvättades taket samt den fuktskada som fanns retuscherades. Den skadade ytan rengjordes med Akapad/Wishab suddgummi. Taket patenterades och målades sedan med limfärg.

Efter åtgärderna, på hösten 2017, visade det sig att det läckte in vatten vid skorstenen som rann längs murstocken och ut på golvet i blå kammaren. Vattenläckan lagades 2006 och hade undersökts ett flertal gånger på vinden men alltid verkat torr. Då skorstenen undersöktes hösten 2017 visade det sig att det fanns ett "hål" i plåttäckningen, som låg som ett skydd under torven, runt skorstenen. Där kunde vatten tränga ner genom torven. "Hålet" tätades med blyplåt. Sedan tätningen har inga tecken visat på att det läcker in vatten. Däremot finns en liten fuktros i taket som troligtvis kommer av att det läckte in vatten strax efter att taket åtgärdades. Den har dock inte växt under de år som gått (2018-2020).

En ny liten fuktskada finns i taket efter att vatten läckte in hösten 2017.

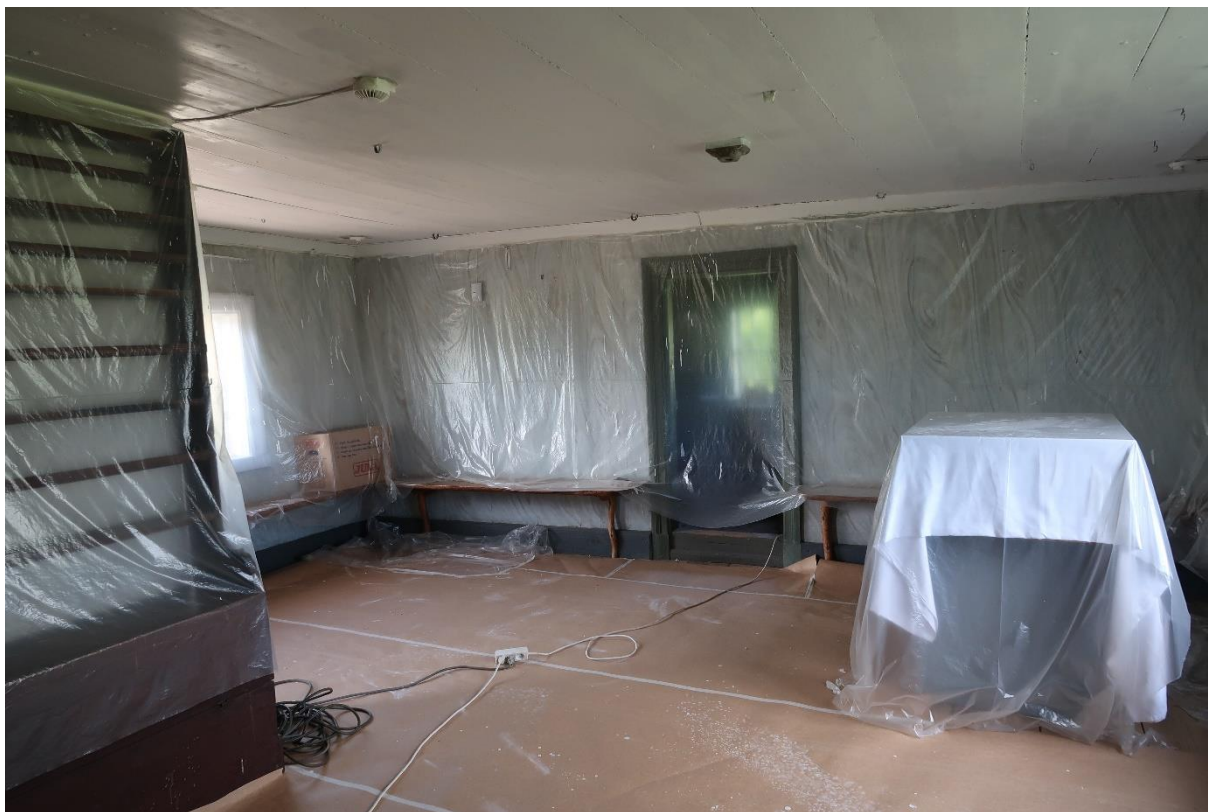
Främre köket på nedre våningen efter åtgärder. Ytan i taket som ej målats under en äldre armatur lämnades kvar som referensyta ur kulturhistorisk synvinkel, då äldre färglager fanns kvar.

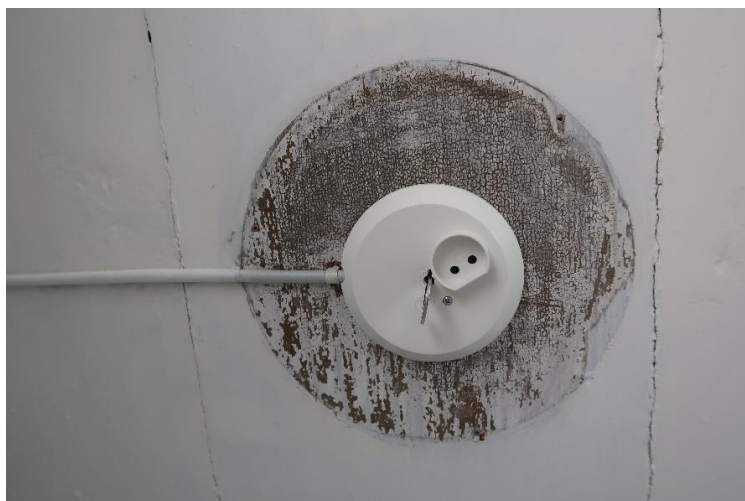
Referensytor i taket vid lilla trappen till övervåningen och Blå rummet.
