Tertitten

Medlemsblad for
URSKOG-HØLANDSBANEN

Nr. 28 utgitt i april 1974

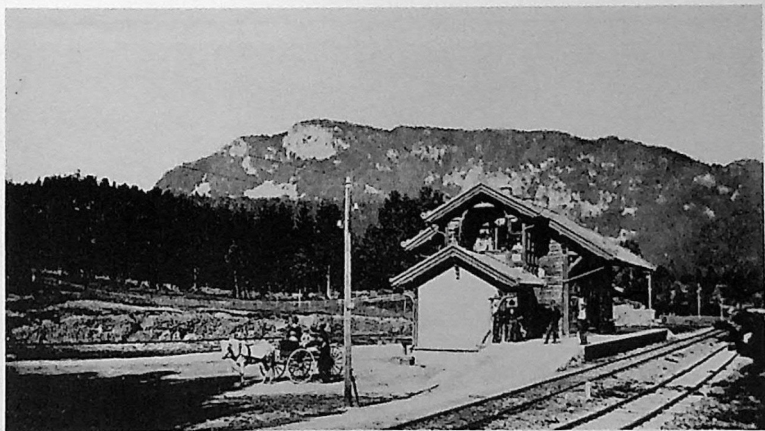
Under: Hvalstad stasjon i slutten av 1870-årene. Til sammenlikning med bildet på side 15, ser vi at stasjonen har fått kryssingsspor og forlenget stikkspor

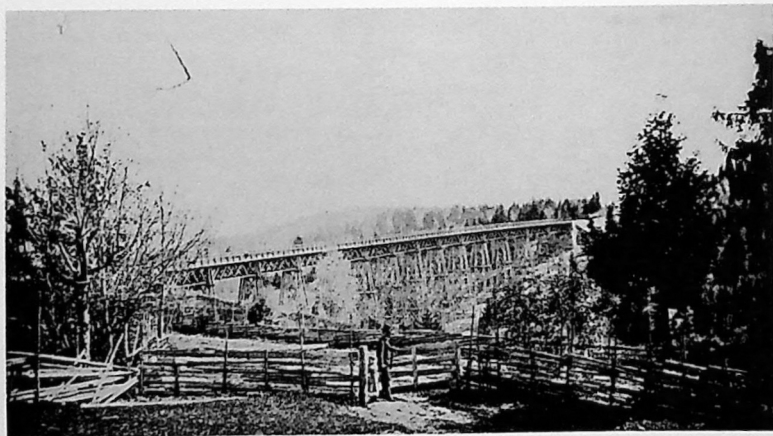
Hvalstadbroen var Skandinaviens største trebro, og den var bygget av førsteklasses furumaterialer. Reservematerialene ble lagret på Hvalstad stasjon, og oppå denne materialhaugen pleide

Under: Hvalstadbroen fotografert fra vestsiden i 1873.

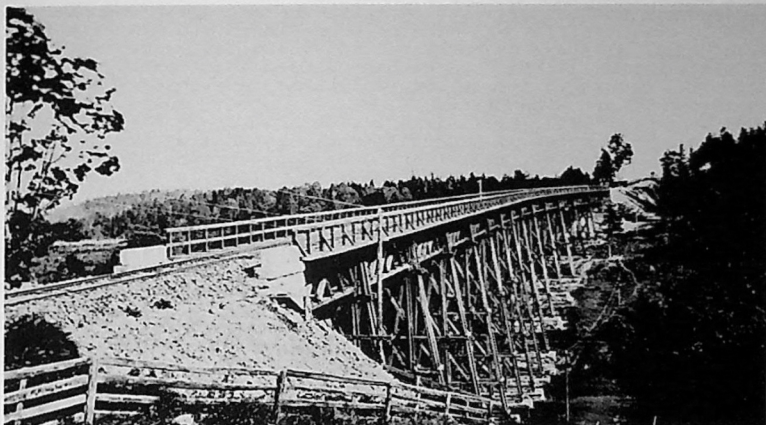
De første broene på Drammensbanen var bygget av tre. Av de mange broene var det særlig to som var bemerkelsesverdige. Den ene var Hvalstad-viadukten.

En gammel beskrivelse av denne broen viser at den hadde en lengde på 560 fot eller 176 meter. Dens sydligste del, som lå i en kurve, hadde en høyde over dalbunnen på 78 fot eller 25 meter, altså en meget anseelig høyde. Broen hadde 14 spenn på 40 fot med gitterverks bærevegger under banen. De 13 peleåk hvilte på fundamenter av sten, og rester av disse kan ennå sees. Det fremheves at tømmerverket var av alminnelig konstruksjon, men alt tømmer var av omhyggelig utvalg, og før bruk ble det firhugget og høvlet. Videre bemerkes at mellomrommet mellom skinnene var dekket av jernplater til beskyttelse mot væte og glødende aske fra lokomotivene.

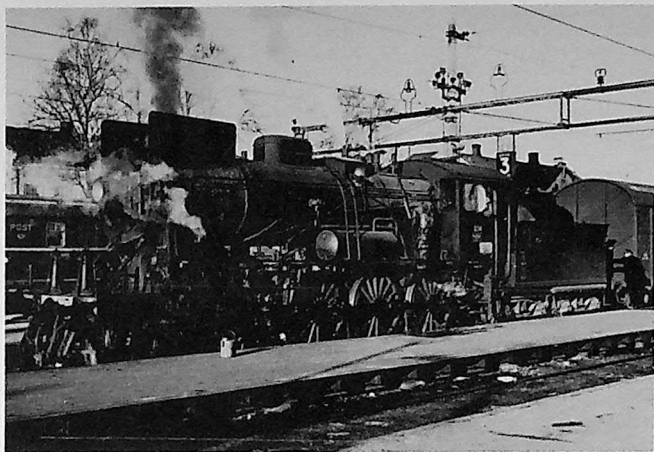
LOKOMOTIV TYPE 30b NR. 354 PÅ HAMAR STASJON I 1958
FOTO: SIGURD RUSTAD

LOKOMOTIVENE AV TYPE 30 VAR MED SINE STORE DRIVHJUL EN TYPISK HURTIGTOGSMASKIN. STØRSTE TILLATTE HASTIGHET VAR 90 KILOMETER PR. TIME, HVILKET ER NESTEN PÅ HØYDE MED NUTIDENS MODERNE LOKOMOTIVER. DET FØRSTE LOK AV TYPE 30 BLE LEVERT I 1914.
