Rinkaby kyrka

Rinkaby socken, Örebro kommun, Närke, Strängnäs stift.

Inventering av kulturhistoriskt värdefulla gravvårdar 2010-2011

Anneli Borg
Rapport 2011-07

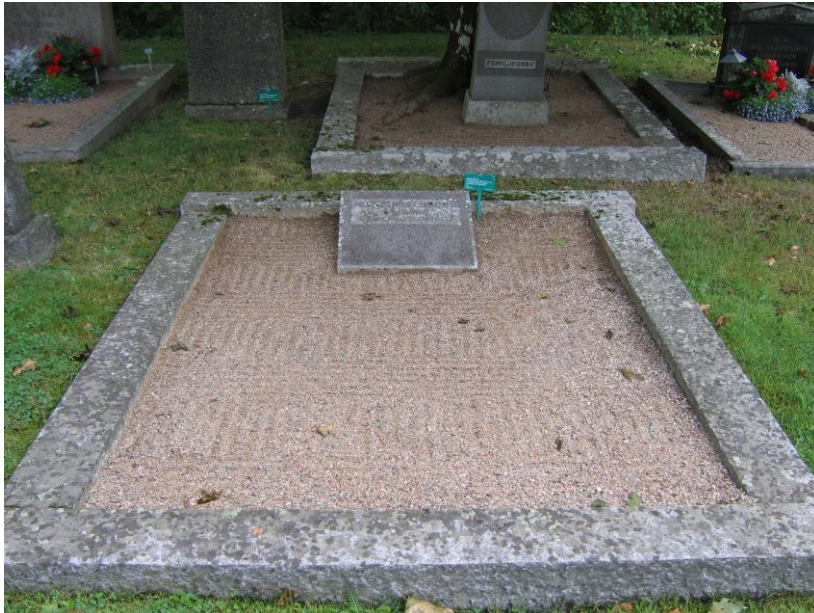
Bild 1:
En kulturhistoriskt värdefull gravvård med sand och stenram som går att återanvända, kvarter 4 på Ramsbergs gamla kyrkogård.

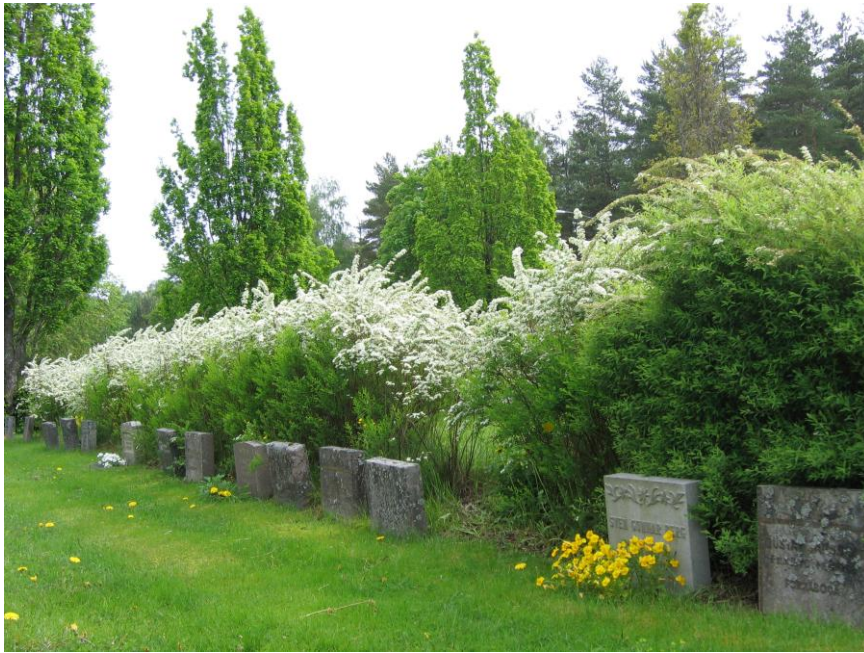
Bild 2:
En välbevarad rad med
allmänna linjegravar i
kvarter 5 på Södra
kyrkogården,
Lindesberg.

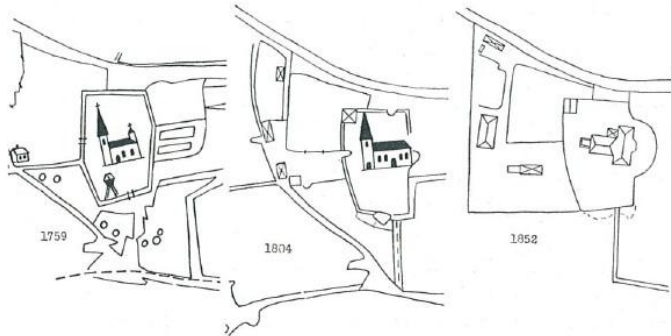
Vänster bild: Rinkaby kyrkogård, utvidgningar under tre århundranden.

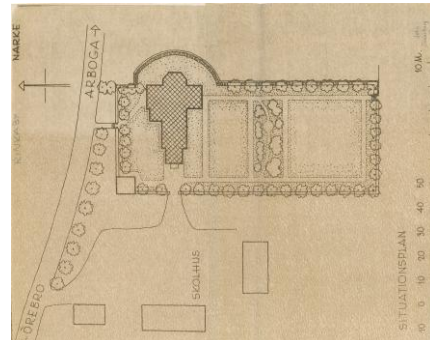
Höger bild: Situationsplan 1957.

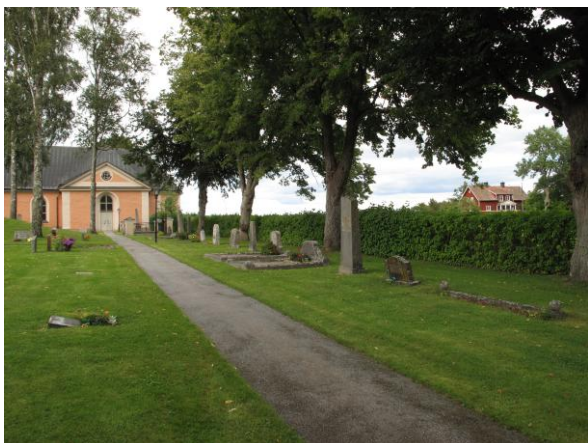
Kvarter 1: Kvarter 1 är ett långsmalt kvarter och ligger i ytterkanten i öster på kyrkogårdens södra del. Gravvårdarna är placerade med ryggen mot den planterade häcken som avgränsar kyrkogården. Gravnumren i kvarteret börjar i rundeln bakom koret i öster men där finns inga gravar utan dessa börjar intill koret i sydöst med gravnummer 77-79. Kvarteret består av en välbevarad rad med karaktärskapande gravvårdar med varierande utformning representativa för sin tid. Iögonfallande är den ovanligt stora familjegraven, tillhörande släkten Mörner på Esplunda, med murade stolpar och järnstaket.

Vänster bild: Kvarter 1, bild tagen från sydost.

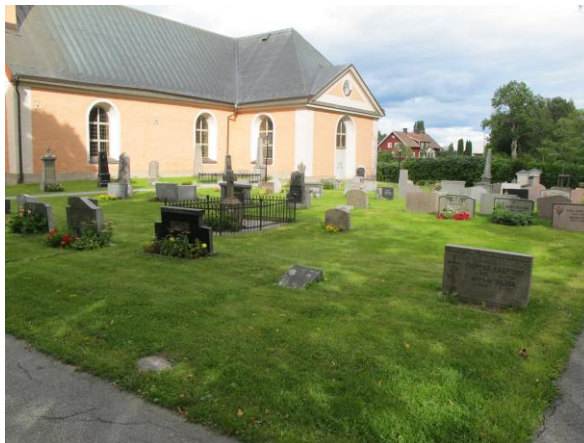
Höger bild: Kvarter 2 har gravvårdar med varierande utformning och ålder.

Kvarter 2: Kvarteret som ligger söder om kyrkan har gravvårdar med varierande utformning och ålder, från sent 1800-tal fram till 1900-talets andra hälft. Raderna med stenar står i sydnordlig riktning. Mot gången i väster finns några gravvårdar med stenram kvar och inne i kvarteret en gravvård. nr 122-123, från sent 1800-tal eller tidigt 1900-tal med ett vackert utformat järnstaket. Järnstaketet är i stort behov av underhåll/renovering.

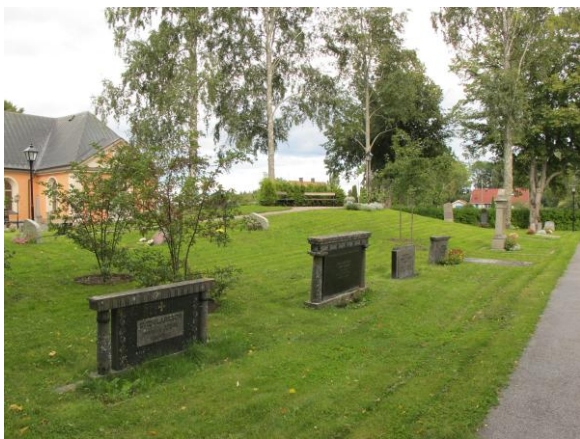
Kvarter 3: Kvarter 3 är beläget på kyrkogårdens södra del mellan kvarter 2 och 4. Kvarteret består till stor del av en liten kulle omgärdad av björkar där kyrkogårdens minneslund är placerad. Gravvårdarna i kvarterets ytterkant består till stor del av familjegravar, inne i kvarteret finns yngre gravvårdar.

Vänster bild: Kvarter 3 med minneslund samt äldre och nyare gravvårdar.

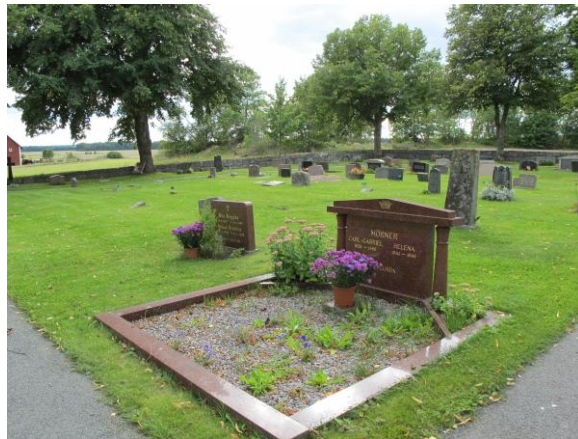
Höger bild: kvarter 4 med sina olika karaktärer av allmänna linjegravar samt köpegravar.

Kvarter 4: Kvarteret har ingen fysisk avgränsning men har två olika karaktärer. Västra delen av kvarteret som främst består av familjegravar med låga breda stenar men även senare tillkomna vårdar och den sydöstra delen som till stor del består av något äldre små gravvårdar, många gånger anonyma, så kallade allmänna linjegravar.

Önskvärt är att kvarter 4 får behålla sina två olika karaktärer. Samtliga små linjegravar bör bevaras på sin plats och inga nya stenar bör placeras in mellan de utspridda linjegravarna i kvarterets sydöstra del. Den västra delen med låga breda familjegravar har redan insprängda nya stenar, dock relativt väl anpassade i sin form och storlek. Även i fortsättningen bör nya stenar anpassas.

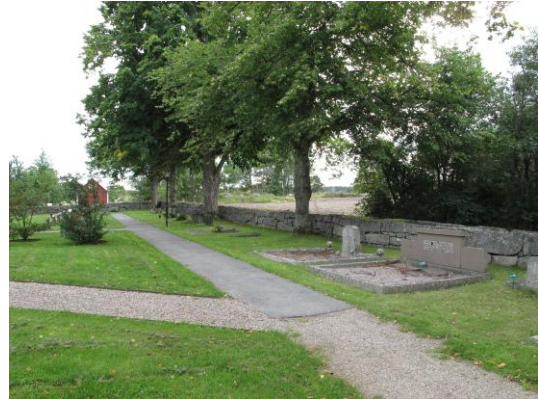
Kvarter 5: Kvarter 5 är ett långsmalt kvarter som sträcker sig längs med kyrkogårdens södra och västra ytterkant. Gravvårdarna är placerade med ryggen mot den kallmurade muren avgränsar kyrkogården i söder och väster. Kvarteret har gravvårdar av varierande ålder och utformning. Ungefär i mitten av den västra delen finns några grusgravar med stenram kvar. *Se bild till höger.*

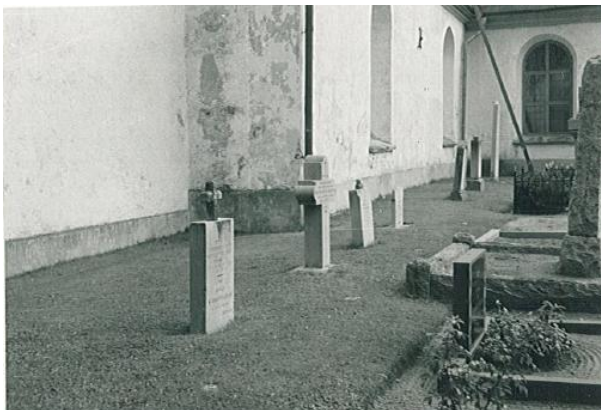
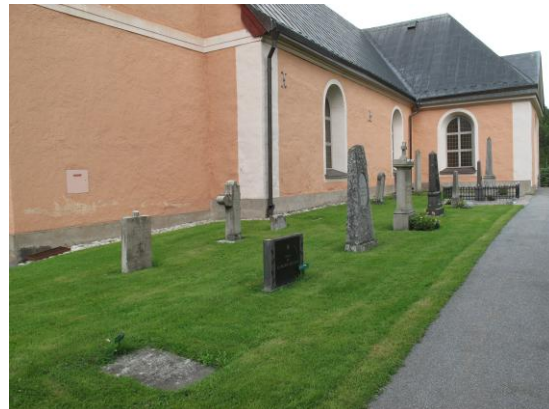
Kvarter 6: Kvarteret ligger i direkt anslutning till kyrkans södra fasad. Kvarteret består i stort av äldre större gravvårdar från mitten av 1800-talet till tidigt 1900-tal. Vårdarna ligger i öst västlig riktning. Närmast kyrkans södra korsarm finns tre grusgravar, två med stenram och en med järnstaket. Längs med kyrkans yttervägg finns flera gravvårdar av kalksten, flera i väldigt dåligt skick, flera av dem behöver någon typ av skydd under vintern. Längs med kanten mot gången har det tidigare funnits fler grusgravar omgärdade av stenramar samt häck. Gravvårdarna i detta kvarter finns ej med i församlingens gravregister.

Vänster bild: Bild från 1958 av B. Waldén på kvarter 6 där man kan se hur den innersta raden av gravvårdar sett ut samt yttre radens grusgravar med stenramar. På den högra bilden ser man hur gravvårdarna i den inre raden förfallit samt att grusade ytor samt stenramar är borttagna i yttre raden.

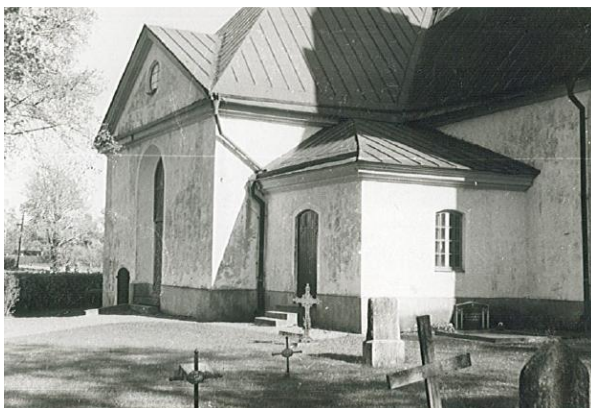
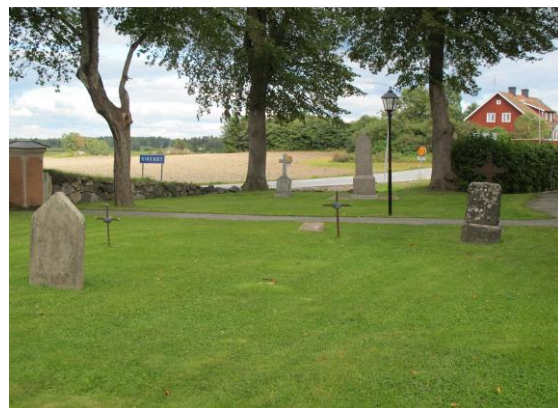
Kvarter 7: Detta kvarter är ej med på församlingens gravkartor och finns inte heller med i deras gravregister och har därför givits en tillfällig benämning för inventeringen. Kvarteret har få gravvårdar från mitten av 1800-talet till tidigt 1900-tal.

Vänster bild: Bild från 1957 av B. Waldén på kvarter 7, redan då var det glest mellan gravarna. Här finns gravvårdar från mitten av 1800-talet till tidigt 1900-tal.

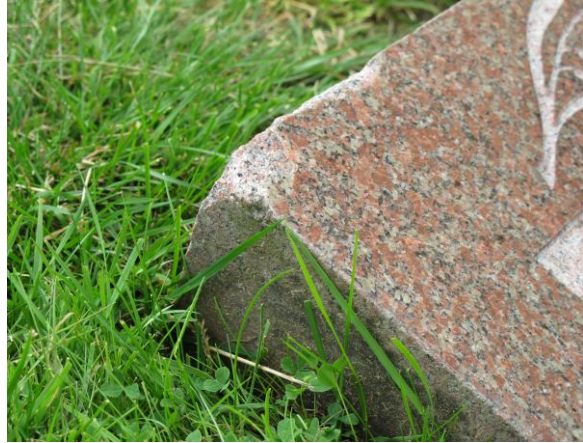
På samtliga av församlingens kyrkogårdar har flera gravvårdar/stenar, främst de som saknar plantering, mekaniska skador, troligtvis av gräsklippare och grästrimmer. Exempel på skador är avslagna hörn på många av de liggande, svagt lutande, stenarna samt ränder efter trimmer på stenarnas nedre del.

Samtliga bilder har exempel på gravvårdar som har avslagna hörn eller kanter eller märken efter gräsklippare/trimmer.

Bild längst upp till vänster från Lillkyrka, längst upp till höger från Glanshammar, nedre bilden till vänster från Ödeby och nedre bilden till höger från Glanshammar.

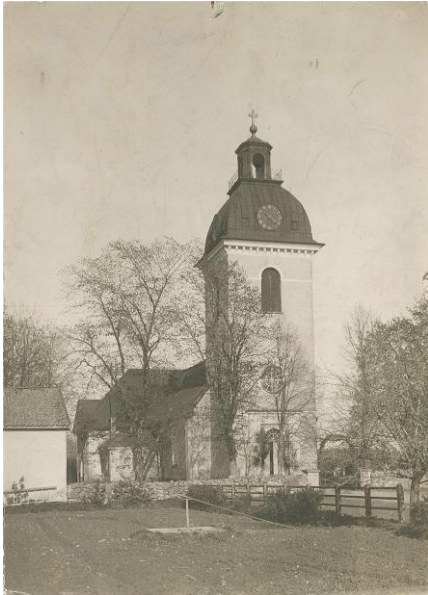
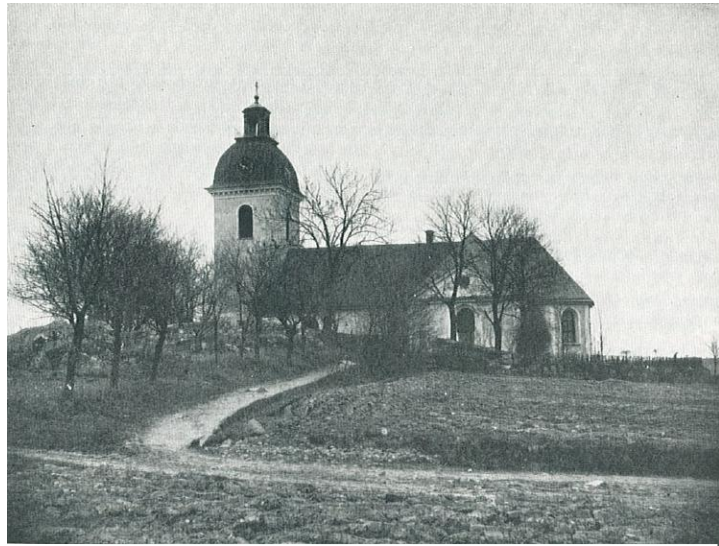
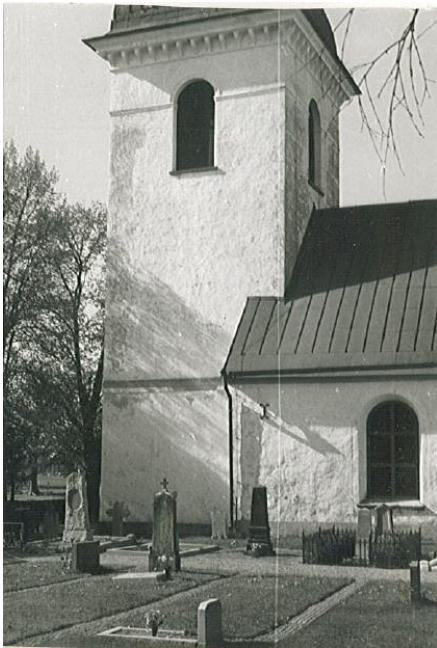
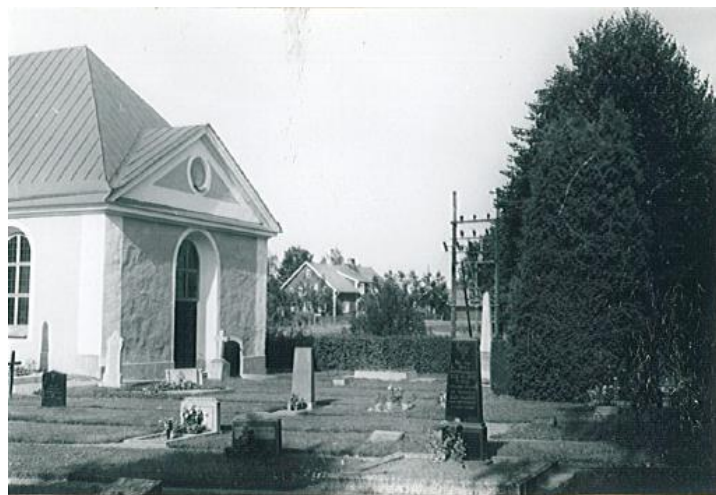
Vänster bild ovan tagen av A. Lindahl. Kyrkans långhus är lagt med spån, takets lades om med plåt 1899. Höger bild ovan är tagen omkring sekelskiftet 1800-1900, nu plåttak. Nedanför till vänster bild tagen 1957, bild nedan till höger tagen 1959, fotograf Bertil Waldén.

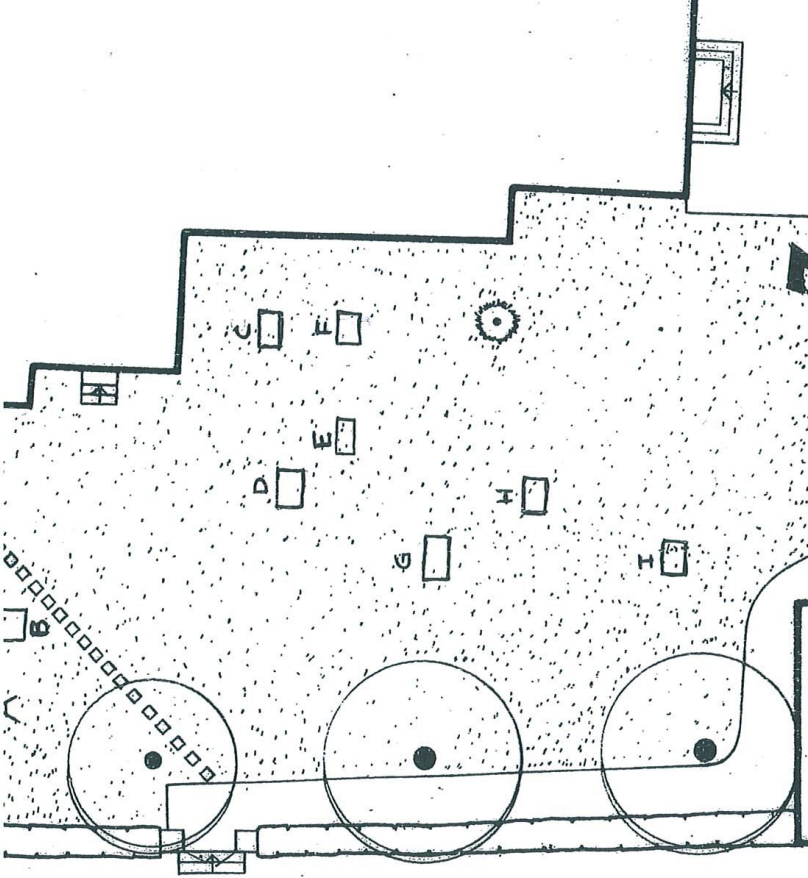
Gravvård	Kyrkogård Rinkaby	
Läge Kv 1	Gravplatsnr 119-121	Årtal
Gravvårdens typ Stående sten	Gravvårdens höjd 102 cm	Gravvårdens material Granit, svart
Plantering/växtmaterial	Omgärdning Stenram	Ytmaterial gräs
Inskription Byggmästare KARL KARLROTH FAMILJEGRAV		Inskriptionstyp Förhöjd, polerad
		Titel Byggmästare
Skador Sättning, mossa/lav		
Beskrivning Svart sten med spetsigt krön, framsidan är slät och matt med polerad dekor, Sidor och bakstycke nar en grövre huggen yta.		
Kulturhistoriskt värde Tidstypisk sten i välbevarad rad med äldre gravar. Titel.		
Bild	 	
Datum 2010-09-01		
Fotograf Anneli Borg

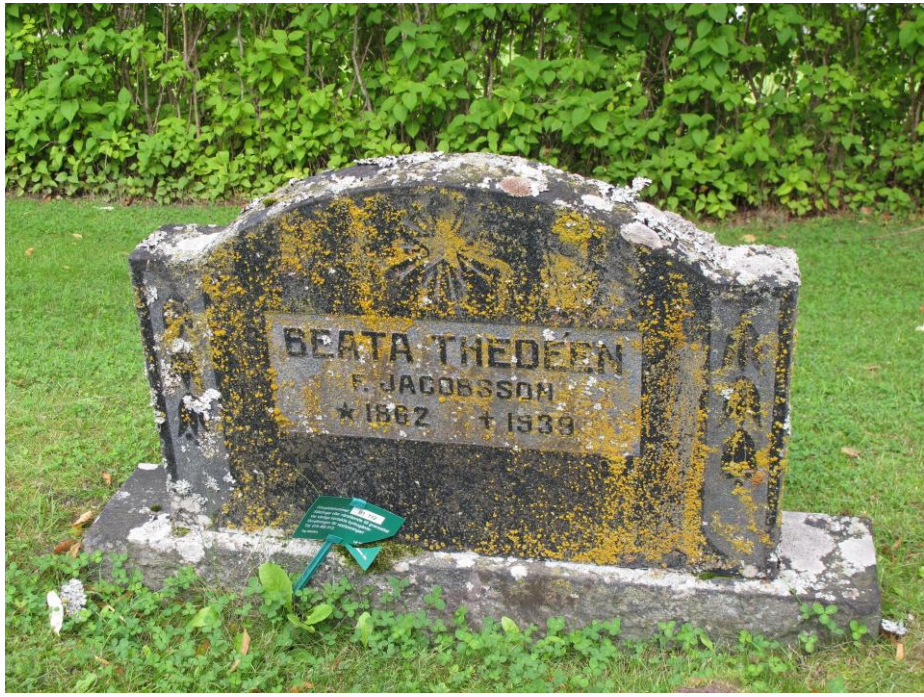
Kyrkogård Rinkaby	
Läge Kv 1	Gravplatsnr 112	Årtal
Gravvårdens typ Stående sten	Gravvårdens höjd 63 cm	Gravvårdens material Granit, svart
Plantering/växtmaterial	Omgärdning	Ytmaterial
Inskription BEATA THEDÉEN F. JACOBSSON f. 1862 d 1938		Inskriptionstyp Förhöjd, polerad
		Titel
Skador Sättning, mossa/lav		
Beskrivning Bred låg sten med flackt rundat krön, polerad med nedsänkt inskriptionsruta, krön dekorerat med strålande stjärna, sidostycken med stiliserade blommor.		
Kulturhistoriskt värde Tidstypisk sten i välbevarat kvarter med äldre gravvårdar.		
Bild

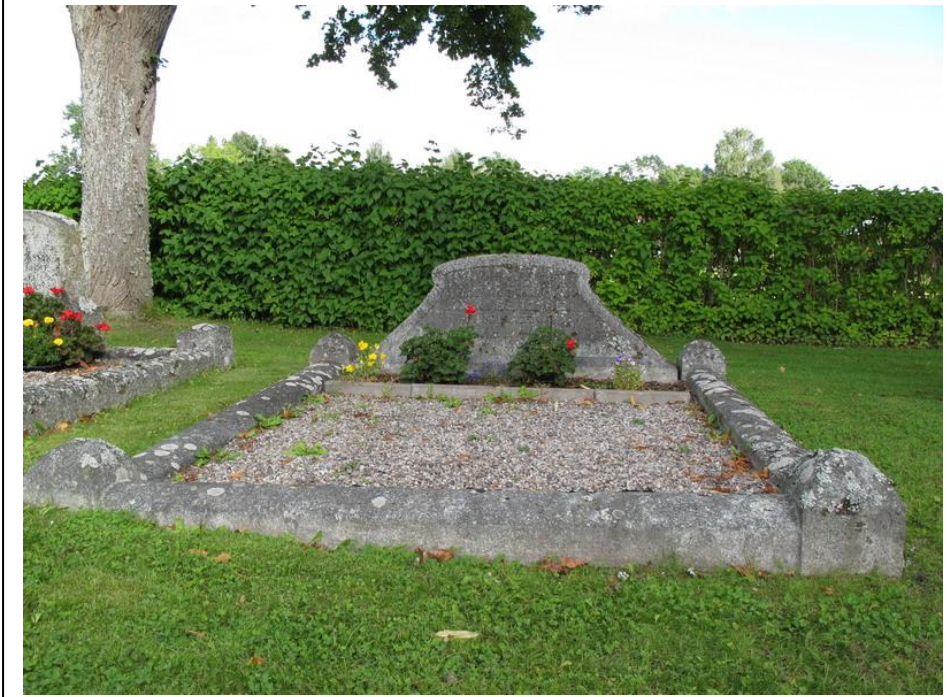
Kyrkogård Rinkaby	
Läge Kv 1	Gravplatsnr 108-109	Årtal
Gravvårdens typ Stående sten	Gravvårdens höjd 60 cm	Gravvårdens material Granit
Plantering/växtmaterial Blommor	Omgärdning Stenram	Ytmaterial Grus
Inskription HEMMANSÄGAREN AXEL BERGGREN FAMILJEGRAV		Inskriptionstyp Förhöjd, polerad
		Titel Hemmansägaren
Skador Sättning, mossa/lav		
Beskrivning Grusgrav med samkomponerad sten och stenram. Stenram med markerade hörnstenar. Bred låg sten med svagt rundat krön.		
Kulturhistoriskt värde Gravvård med samkomponerad sten och stenram i välbevarat kvarter med äldre gravar.		
Bild

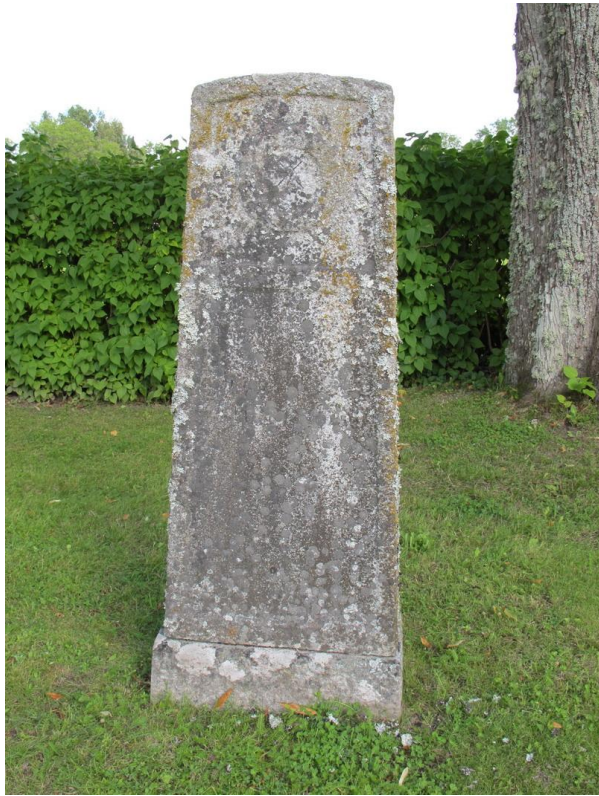
Kyrkogård Rikaby	
Läge Kv 1	Gravplatsnr 104-105	Årtal
Gravvårdens typ Stående sten	Gravvårdens höjd 116 cm	Gravvårdens material Granit
Plantering/växtmaterial	Omgärdning	Ytmaterial Gräs
Inskription C.J. NYLÖVS FAMILJEGRAV		Inskriptionstyp Försänkt, spår av svart
		Titel
Skador Sättning, mossa/lav		
Beskrivning Hög sten med svagt rundat krön. Grovhuggen yta med slätare nedsänkt yta för inskription. Överdelen är dekorerad med en stiliserad krans.		
Kulturhistoriskt värde Tidstypisk sten i välbevarad rad med äldre gravar.		
Bild

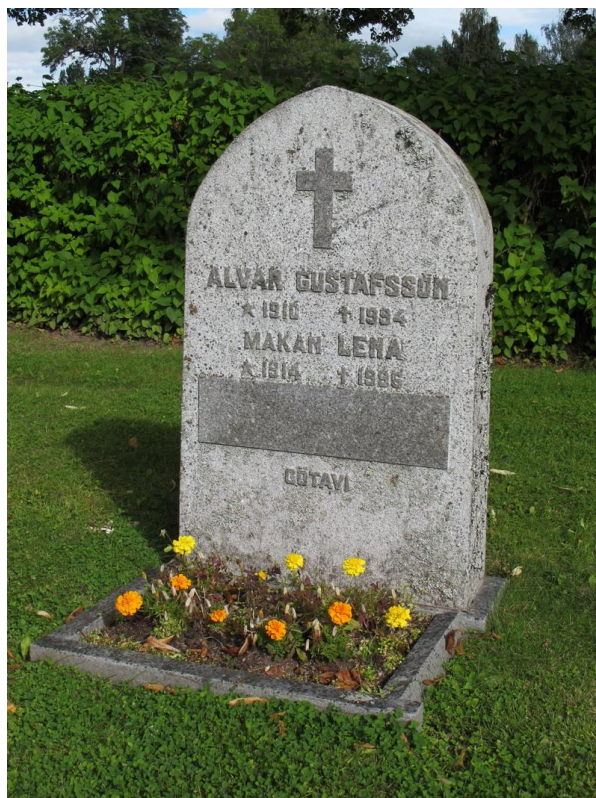
Kyrkogård Rinkaby	
Läge Kv 1	Gravplatsnr 99-101	Årtal
Gravvårdens typ Stående sten	Gravvårdens höjd 100 cm	Gravvårdens material Granit
Plantering/växtmaterial Blommor	Omgärdning	Ytmaterial Plantering
Inskription ALVAR GUSTAVSSON F. 1910 D. 1904 MAKAN LENA F. 1914 D. 1996 GÖTAVI		Inskriptionstyp Förhöjd, polerad Titel
Skador Mossa/lav		
Beskrivning Stående sten med svagt rundat spetsigt krön.		
Kulturhistoriskt värde En relativt ny sten med välanpassad utformning i kvarter med äldre gravar. Går att återanvända. Gård-/ortsnamn.

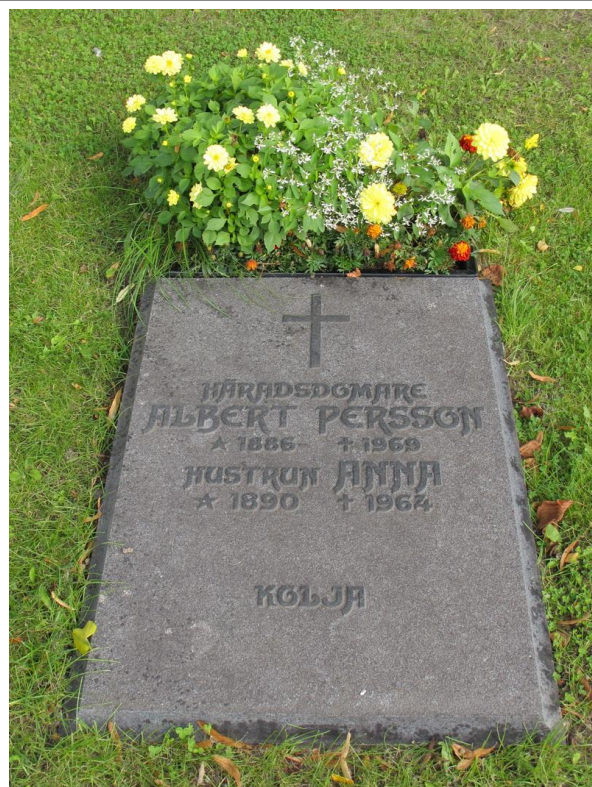
Kyrkogård Rinkaby	
Läge Kv 1	Gravplatsnr 93-95	Årtal
Gravvårdens typ Liggande sten	Gravvårdens höjd 100 cm	Gravvårdens material Granit, svart
Plantering/växtmaterial Blommor	Omgärdning	Ytmaterial Plantering
Inskription HÄRADSDOMMARE ALBERT PERSSON F. 1886 D. 1969 HUSTRUN ANNA F. 1890 D. 1964 KOLJA		Inskriptionstyp Förhöjd Titel Häradsdommare
Skador		
Beskrivning Liggande svart sten dekorerad med ett kors i övre delen.		
Kulturhistoriskt värde Gravsten med titel i välbevarad rad med äldre gravar. Gårds-/ortsnamn.

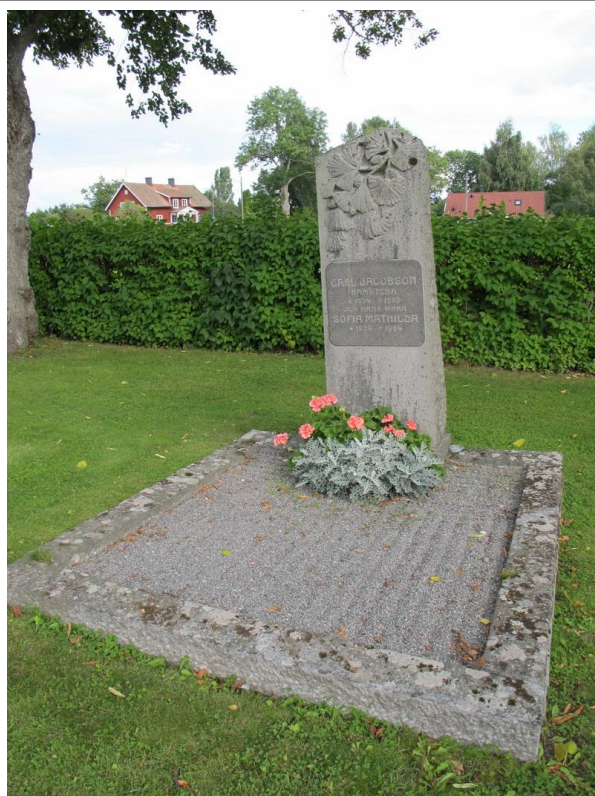
Kyrkogård Rinkaby	
Läge Kv 1	Gravplatsnr 91-92	Årtal
Gravvårdens typ Stående sten	Gravvårdens höjd 176 cm	Gravvårdens material Granit
Plantering/växtmaterial Blommor	Omgärdning Stenram	Ytmaterial Grus
Inskription CARL JACOBSON RAMSTENA F. 1834 D. 1925 OCH HANS MAKÅ SOFIA MATHILDA F. 1836 D. 1924		Inskriptionstyp Försänkt, spår av guld
		Titel
Skador Sättning, mossa/lav		
Beskrivning Hög stående sten med oregelbunden överdel, slät framsida med upphöjd polerad inskriptionsruta. Krönet är dekorerat med pinjekottar och grenar i relief. Stenens sidor och baksida, sockel samt stenram har en grovt huggen yta.		
Kulturhistoriskt värde Grusgrav med stenram i välbevarad rad med äldre gravar. Tidstypisk bearbetad sten med dekor i relief. Gård-/ortsnamn.

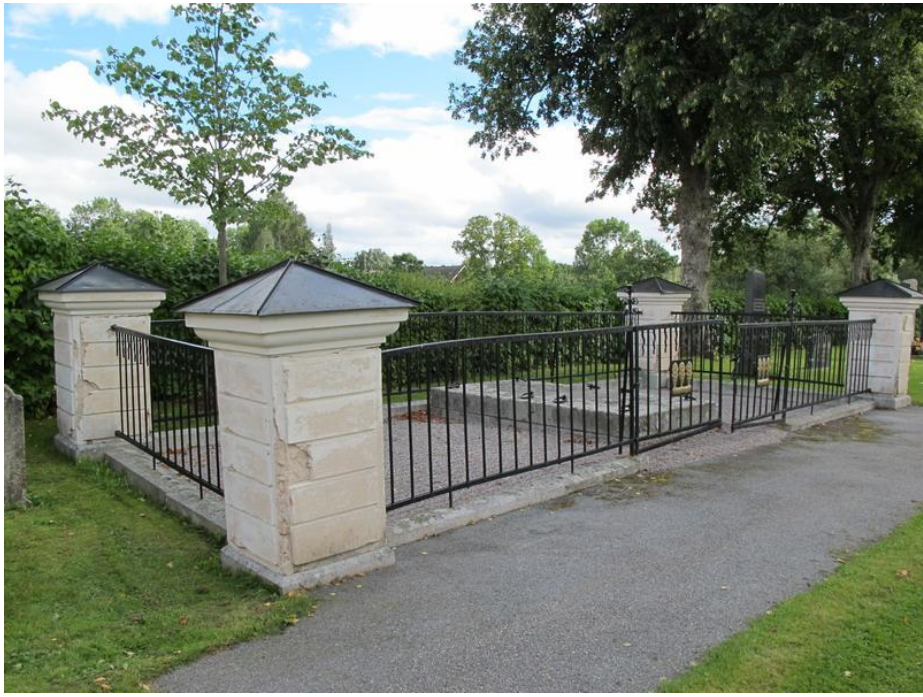
Kyrkogård Rinkaby	
Läge Kv 1	Gravplatsnr 83	Årtal
Gravvårdens typ Liggande	Gravvårdens höjd 265 cm	Gravvårdens material Granit
Plantering/växtmaterial	Omgärdning Stenram, staket med murade stolpar	Ytmaterial Grus
Inskription MÖRNER		Inskriptionstyp Förhöjd
		Titel
Skador Mossa/lav, de murade stolparna har sprickor i putsen och på flera ställen har putsen lossnat och fallit bort.		
Beskrivning Mycket stor familjegrav, familjen Mörner, hör till Esplunda slott. Grusgrav, omgärdas av järnstaket med murade, putsade rusticerade hörnstolpar täckta med svart plåt. I väster en pargrind dekorerade med familjens vapen målade med guld.		
Kulturhistoriskt värde Personhistoriskt värde. Mycket stor familjegrav för släkten Mörner på Esplunda slott. Historiskt är socknen och kyrkan intimt förknippade med frälsegodset Esplunda vid Hjälmarens norra strand vars ägare haft inflytande på kyrkan.		
Bild

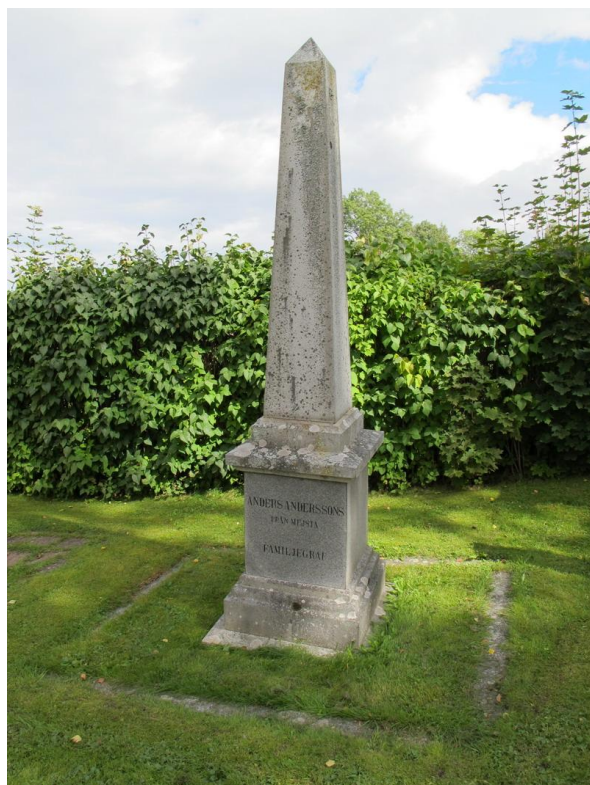
Kyrkogård Rinkaby	
Läge Kv 1	Gravplatsnr 80-81	Årtal
Gravvårdens typ Stående sten	Gravvårdens höjd Ca 300 cm	Gravvårdens material Granit
Plantering/växtmaterial	Omgärdning	Ytmaterial
Inskription ANDERS ANDERSSONS FRÅN MEJSTA FAMILJEGRAF		Inskriptionstyp Försänkt, svart
		Titel
Skador Kraftig sättning, mossa/lav, stenramen är på väg att bli överväxt av gräs.		
Beskrivning Mycket hög obeliskformad sten, basens framsida är polerad och utgör stenens inskriptionsruta.		
Kulturhistoriskt värde Stor obeliskformad sten i välbevarad rad med äldre stenar. Gårds-/ortsnamn.

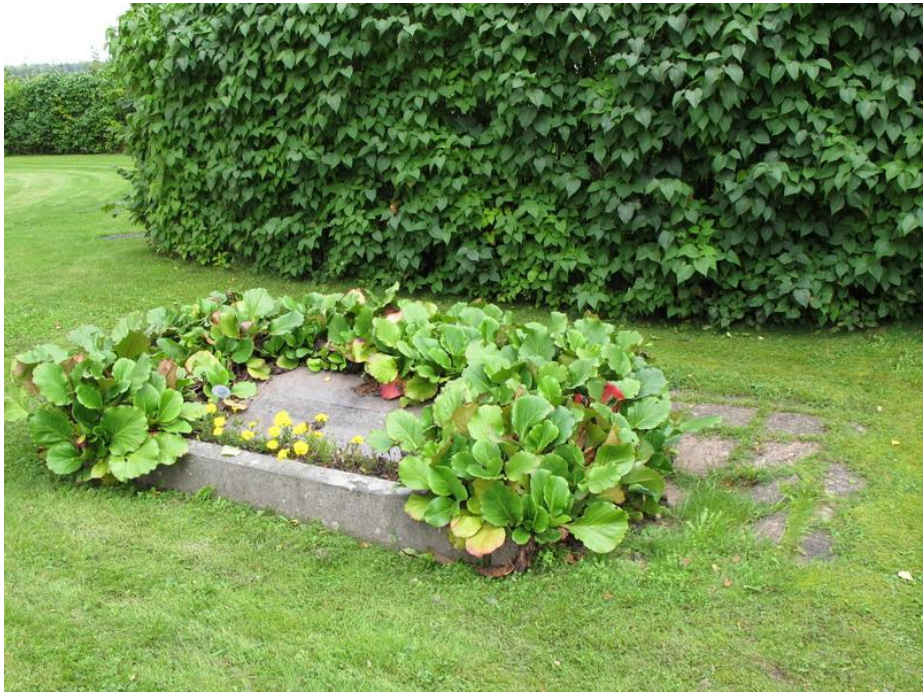
Kyrkogård Rinkaby	
Läge Kv 1	Gravplatsnr 77-79	Årtal
Gravvårdens typ	Gravvårdens höjd 62 cm	Gravvårdens material Röd granit, kalksten
Plantering/växtmaterial Blommor	Omgärdning stenram	Ytmaterial Stenplattor, plantering
Inskription KRISTOFERSON		Inskriptionstyp förhöjd
		Titel
Skador Sättning, mossa/lav. Plattläggningen av kalksten är på väg att bli överväxt med gräs.		
Beskrivning Snedställd liggande sten med hög stenram. Utrymmet mellan sten och stenram bildar planteringsyta planterad med perenner. På sidorna och bakom gravvården finns en plattläggning av kalksten.		
Kulturhistoriskt värde Stor gravvård med stenram och plattläggning i välbevarad rad med äldre gravvårdar. Går att återanvända.		
Bild

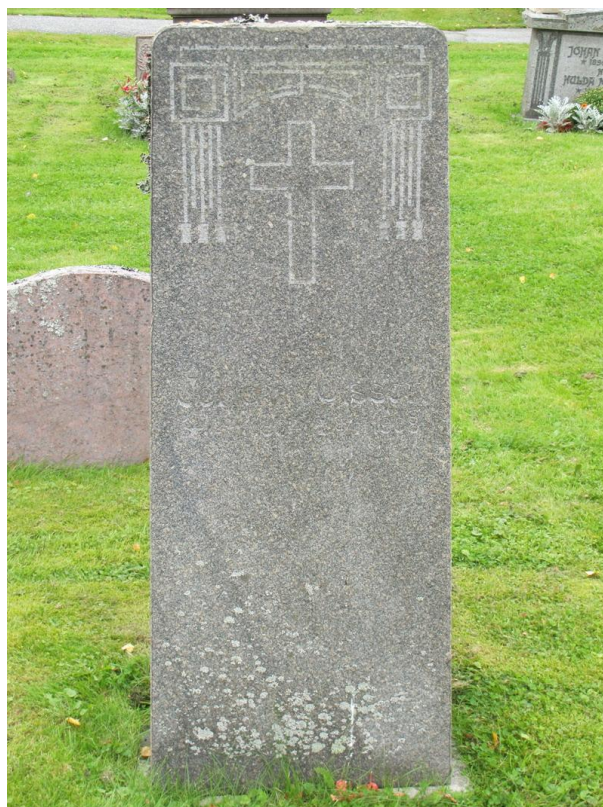
Kyrkogård Rinkaby	
Läge Kv 2	Gravplatsnr 50	Årtal
Gravvårdens typ Stående sten	Gravvårdens höjd 112 cm	Gravvårdens material Granit
Plantering/växtmaterial	Omgärdning	Ytmaterial Gräs
Inskription Johan Olsson F 12/11 1834 D. 8/7 1908		Inskriptionstyp Försänkt
		Titel
Skador Sättning, mossa/lav		
Beskrivning Stående sten med rakt överstycke, polerad slät framsida, sidor och baksida har en bearbetad yta. Överdelen är dekorerad med jugendinspirerad dekor.		
Kulturhistoriskt värde Tidstypisk sten från tidigt 1900-tal.

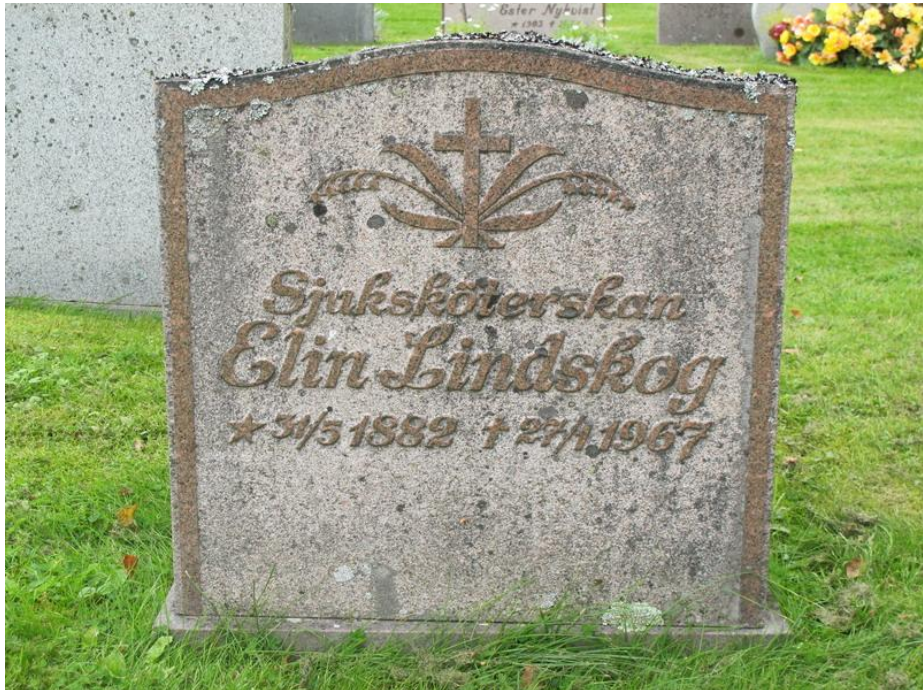
Kyrkogård Rinkaby	
Läge Kv 2	Gravplatsnr 34	Årtal
Gravvårdens typ Stående sten	Gravvårdens höjd 54,5 cm	Gravvårdens material Granit, röd
Plantering/växtmaterial	Omgärdning	Ytmaterial Gräs
Inskription Sjuksköterskan Elin Lindskog F. 31/5 1882 D. 27/1 1967		Inskriptionstyp Förhöjd, polerad
		Titel Sjuksköterska
Skador Mossa/lav		
Beskrivning Stående sten med svagt rundat krön, Stenen är matt med förhöjd, polerad inskription, ram samt dekor bestående av kors och liljekonvaljer.		
Kulturhistoriskt värde Titel		
Bild

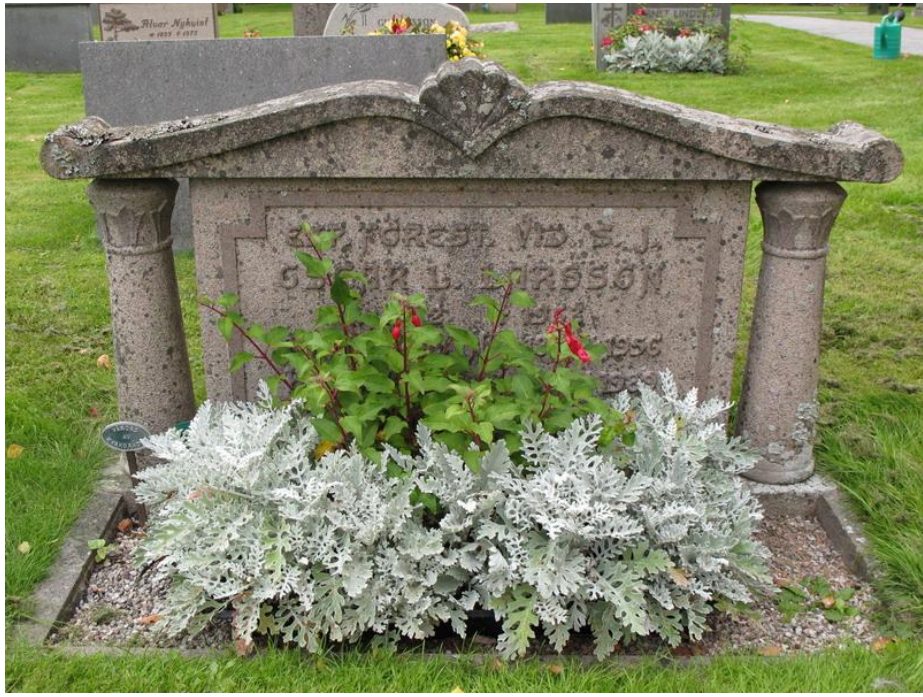
Kyrkogård Rinkaby	
Läge 2	Gravplatsnr 31-33	Årtal
Gravvårdens typ Stående	Gravvårdens höjd 64 cm	Gravvårdens material Granit
Plantering/växtmaterial Blommor	Omgärdning	Ytmaterial
Inskription EXP.FÖREST. VID S.J OSCAR L. LARSSON F. 1872 D. 1953 MAKAN ELIN, F. 1872 D. 1956 KRISTINA, F. 1899 D. 1989 VÄRNAMO		Inskriptionstyp Förhöjd, rundad
		Titel Exp. förest. vid s.j
Skador Mossa/lav		
Beskrivning Stående bred sten med dekorativ överliggare, på sidorna fristående kolonner med bladdekor på kapitälerna.		
Kulturhistoriskt värde Titel. Tidstypisk arbetad sten med fristående kolonner. Gård-/ortsnamn.		
Bild

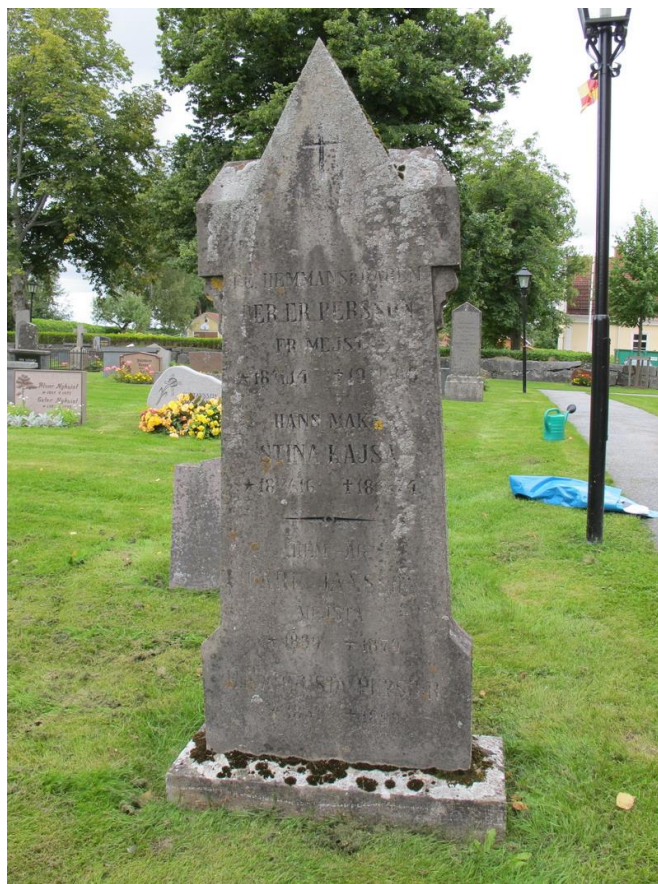
Kyrkogård Rinkaby	
Läge Kv 2	Gravplatsnr 30	Årtal
Gravvårdens typ Stående sten	Gravvårdens höjd 155 cm	Gravvårdens material Kalksten
Plantering/växtmaterial	Omgärdning	Ytmaterial Gräs
Inskription FE. HEMMANSEGAREN PER. ER. PERSSON FR. MEJSTA F. 18 4/11 14 D. 19 30/4 00 HANS MAKÅ STINA KAJSA F. 18 12/5 16 D. 18 4/6 74 HEM-ÄG CARL JANSSON MEJSTA F. 1839 D. 1879 H.H. AUGUSTA PERSD:R F. 1851-1899		Inskriptionstyp Försänkt, svart Titel Fe. Hemmansegaren Hem-äg
Skador Sättning, mossa/lav		
Beskrivning Hög sten med mycket spetsig överdel krönt av ett kors. Stenens form påminner om ett kors.		
Kulturhistoriskt värde Välbevarad sten från sekelskiftet 1800-1900. Titlar. Gård-/ortsnamn.

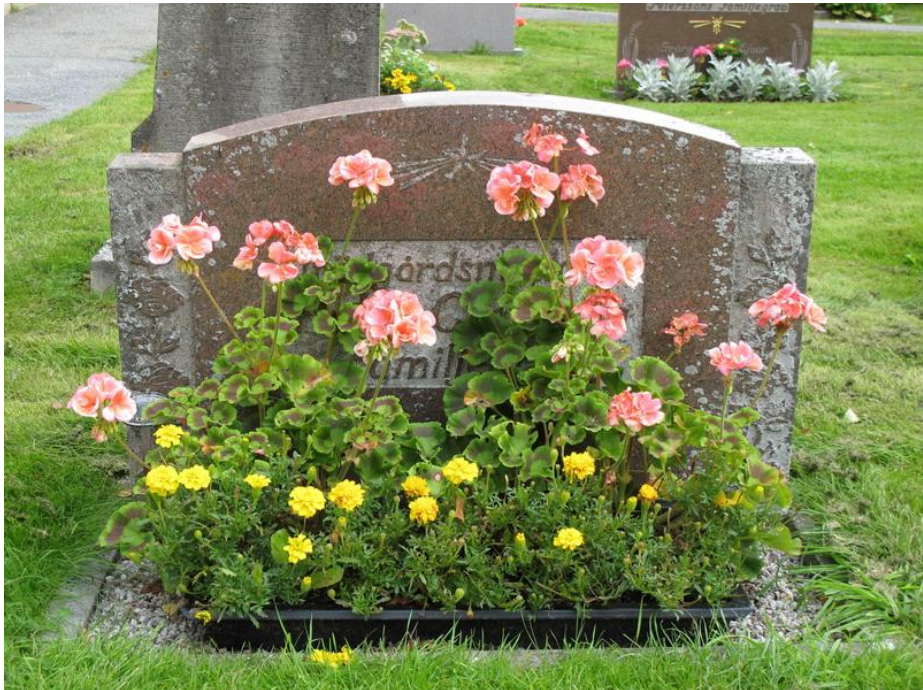
Kyrkogård Rinkaby	
Läge Kv 2	Gravplatsnr 44-45	Årtal
Gravvårdens typ Stående sten	Gravvårdens höjd 56 cm	Gravvårdens material Granit, röd
Plantering/växtmaterial Blommor	Omgärdning	Ytmaterial Grus
Inskription Trädgårdsmästaren Helge Carlsson Familjegrav		Inskriptionstyp Förhöjd
		Titel Trädgårdsmästare
Skador Mossa/lav		
Beskrivning Polerad sten med svagt rundat krön dekorerat med en stjärna och strålar, matt nedsänkt inskriptionsruta med upphöjd polerad inskription. Lägre matta sidostycken dekorerade med polerade blomslingor.		
Kulturhistoriskt värde Titel		
Bild

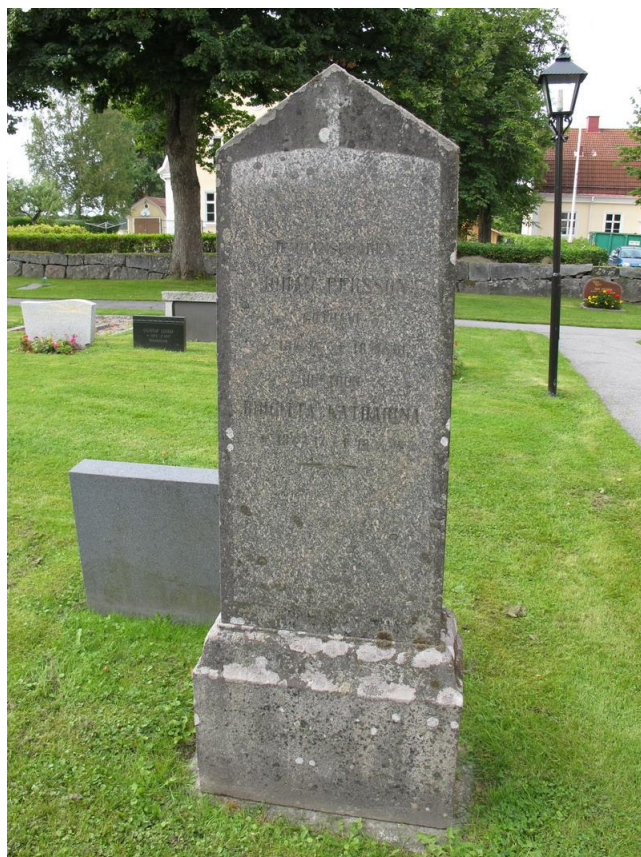
Kyrkogård Rinkaby	
Läge Kv 2	Gravplatsnr 86-87	Årtal
Gravvårdens typ Stående sten	Gravvårdens höjd 172,5 cm	Gravvårdens material Granit
Plantering/växtmaterial	Omgärdning	Ytmaterial Gräs
Inskription HEMMANSEGAREN JOHAN PERSSON GÖTHAVI F.18 11/1 16 D.18 20/4 81 HUSTRUN BIRGITTA KATHARINA F. 18 20/9 17 D. 18 8/1 84		Inskriptionstyp Försänkt
		Titel Hemmansegaren
Skador Mossa/lav		
Beskrivning Hög stående sten med spetsig överdel stående på en profilerad bas. Stor polerad inskriptionsruta dekorerad med ett kors i övre delen.		
Kulturhistoriskt värde Sten från sekelskiftet 1800-1900. Titel. Gårds-/ortsnamn.

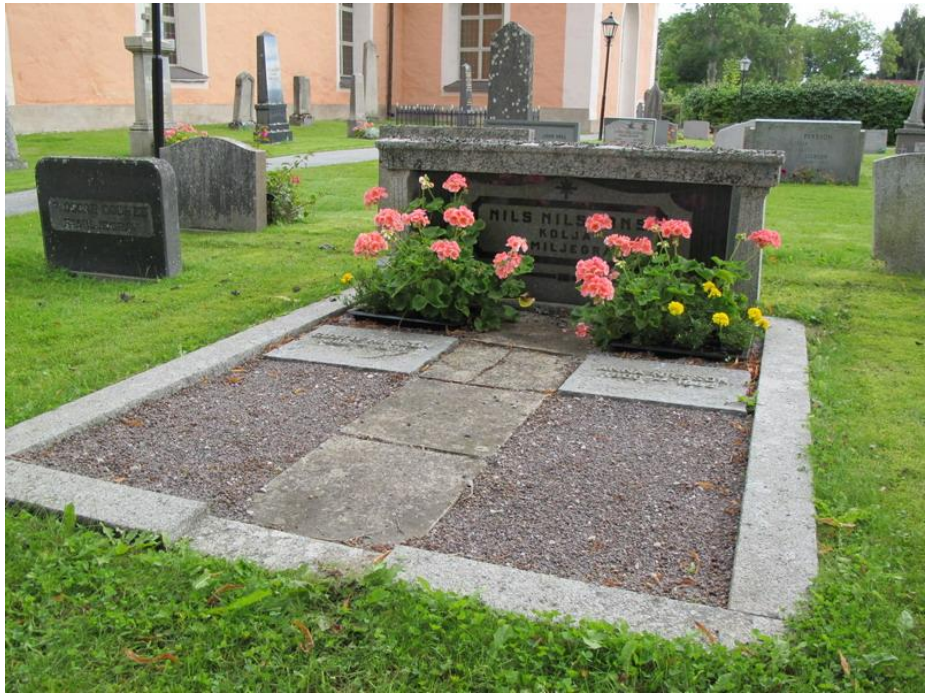
Kyrkogård Rinkaby	
Läge Kv 2	Gravplatsnr 131-132	Årtal Upplåten 1930
Gravvårdens typ Stående sten	Gravvårdens höjd 64,5 cm	Gravvårdens material Granit
Plantering/växtmaterial Blommor	Omgärdning Stenram	Ytmaterial Grus, kalkstensplattor
Inskription Stående: NILS NILSSONS KOLJA FAMILJEGRAV Liggande vänster: GUSTAV NILSSON 1899-1975 Liggande höger: ANNA NILSSON 1900-1985		Inskriptionstyp polerad
		Titel
Skador Sättning, mossa/lav		
Beskrivning Grusgrav med stenram och plattor av kalksten. Låg bred sten dekorerad med drapering och en stjärna i övre delen. På sidorna fristående kolonner med kannelyrer.		
Kulturhistoriskt värde Tidstypisk grusgrav med stenram. Gårds-/ortsnamn.		
Bild

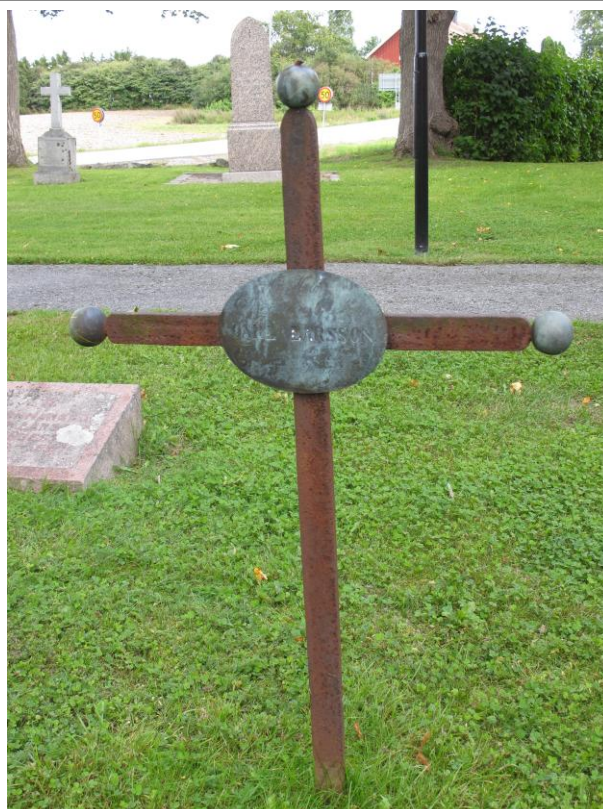
Kyrkogård Rinkaby	
Läge Kv 7	Gravplatsnr E, egen benämning	Årtal
Gravvårdens typ Stående kors av järn	Gravvårdens höjd 87 cm	Gravvårdens material Järn
Plantering/växtmaterial	Omgärdning	Ytmaterial Gräs
Inskription Här Hvilar Gelbgjutare gesellen CARL LARSSON Född den 15 Oktober 1838 Död den 20 Januari 1861 Sv. Pc. Bo. No 473. v. 35		Inskriptionstyp
		Titel Gelbgjutar gesell
Skador Rost		
Beskrivning Platt kors av järn. Korsets armar avslutas av en kula av koppar, även inskriptionsplattan är av koppar.		
Kulturhistoriskt värde Titel, kors av järn från 1800-talets mitt.

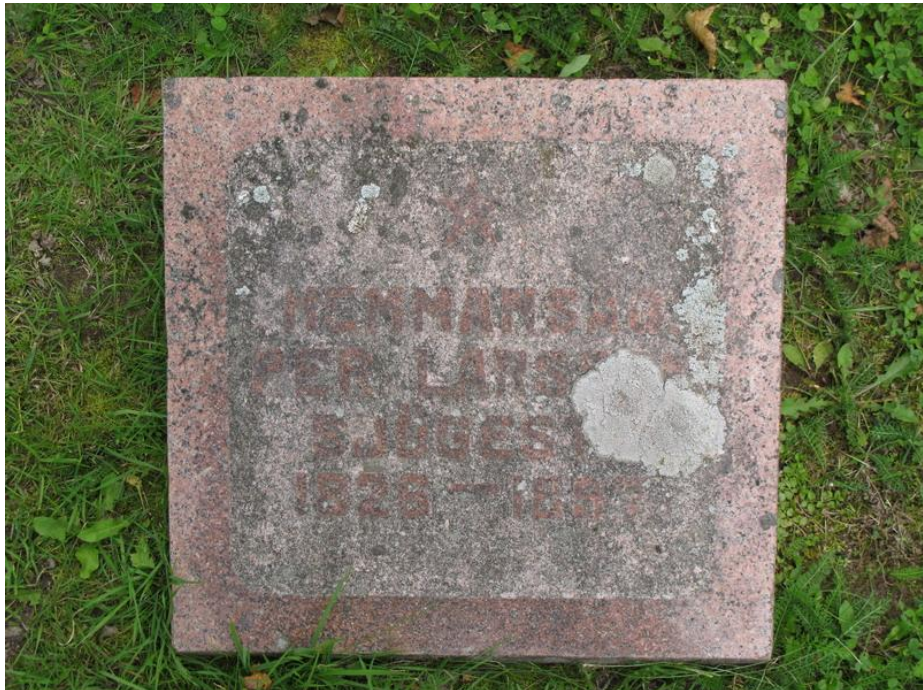
Kyrkogård Rinkaby	
Läge Kv 7	Gravplatsnr D, egen benämning	Årtal
Gravvårdens typ Liggande sten	Gravvårdens höjd 39 cm	Gravvårdens material Granit, röd
Plantering/växtmaterial	Omgärdning	Ytmaterial Gräs
Inskription HEMMANSÄG. PER LARSSON SJÖGESTA 1826-1897		Inskriptionstyp Förhöjd, polerad
		Titel Hemmansägare
Skador Mossa/lav		
Beskrivning Liggande, svagt sluttande sten med polerad inskription, ram samt stjärna.		
Kulturhistoriskt värde Titel. Gård-/ortnamn.		
Bild

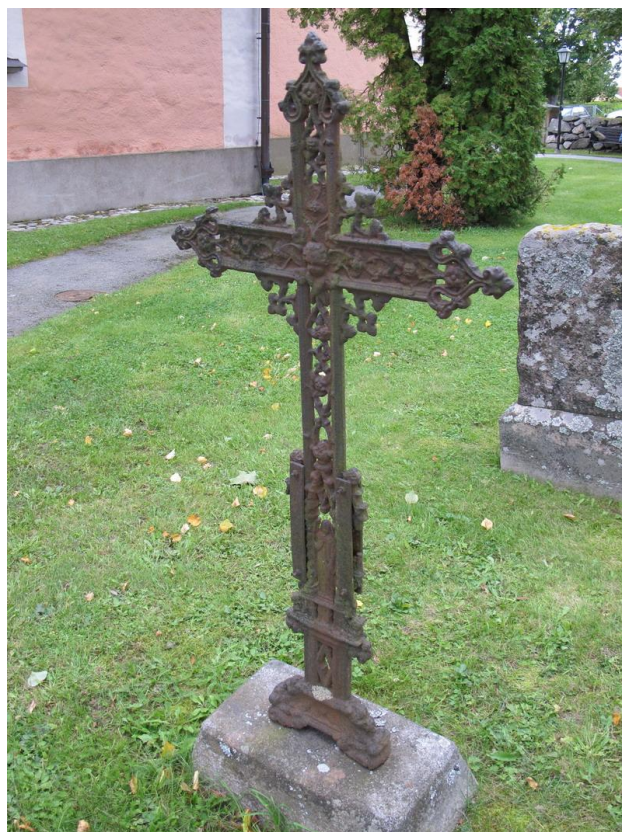
Kyrkogård Rinkaby	
Läge Kv 7	Gravplatsnr C, egen benämning	Årtal
Gravvårdens typ Stående, järn	Gravvårdens höjd 133 cm	Gravvårdens material järn
Plantering/växtmaterial	Omgärdning	Ytmaterial
Inskription HÄR HWILA P.PERSSON I GÖTAVI F. 1792 DÖD 1865 DESS HUSTRU B. PERSDOTTER F. 1771 DÖD 1856 SV. PS. 491. V 4		Inskriptionstyp Förhöjd
		Titel
Skador Rost, sättning		
Beskrivning Formgjutet kors med genombruten dekoration. Korset står på en sockel av sten.		
Kulturhistoriskt värde Gravvård från 1800-talets andra hälft. En av få vårdar av gjutjärn i församlingen.

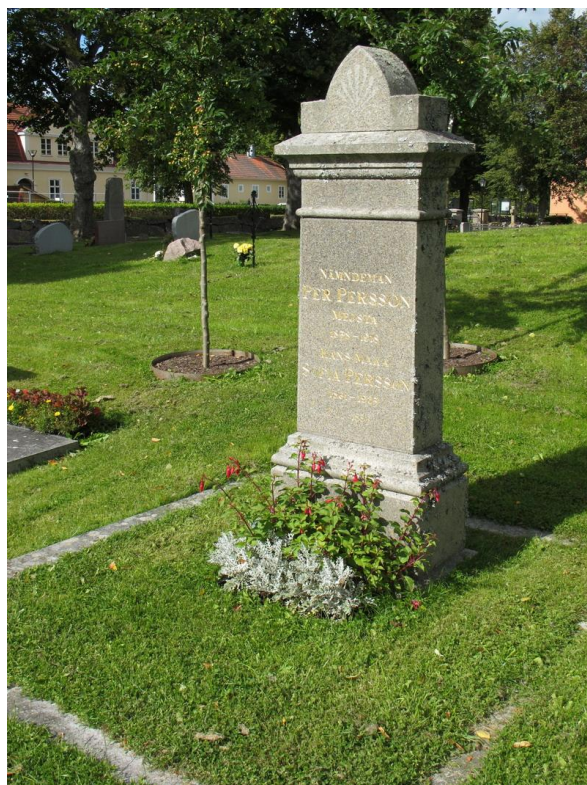
Kyrkogård Rinkaby	
Läge Kv 3	Gravplatsnr 50-51	Årtal
Gravvårdens typ Stående sten	Gravvårdens höjd 194 cm	Gravvårdens material Granit, grå
Plantering/växtmaterial Blommor	Omgärdning Stenram	Ytmaterial Gräs
Inskription NÄMNDEMAN PER PERSSON MEJSTA 1858-1918 HANS MAKA SOFIA PERSSON 1861-1935 AXEL 1895- 1974		Inskriptionstyp Försänkt, guld
		Titel Nämndeman
Skador Sättning, Mossa/lav		
Beskrivning Hög polerad sten med kraftig överdel och rundat spetsigt krön.		
Kulturhistoriskt värde Titel, stenram. Gårds-/ortsnamn.

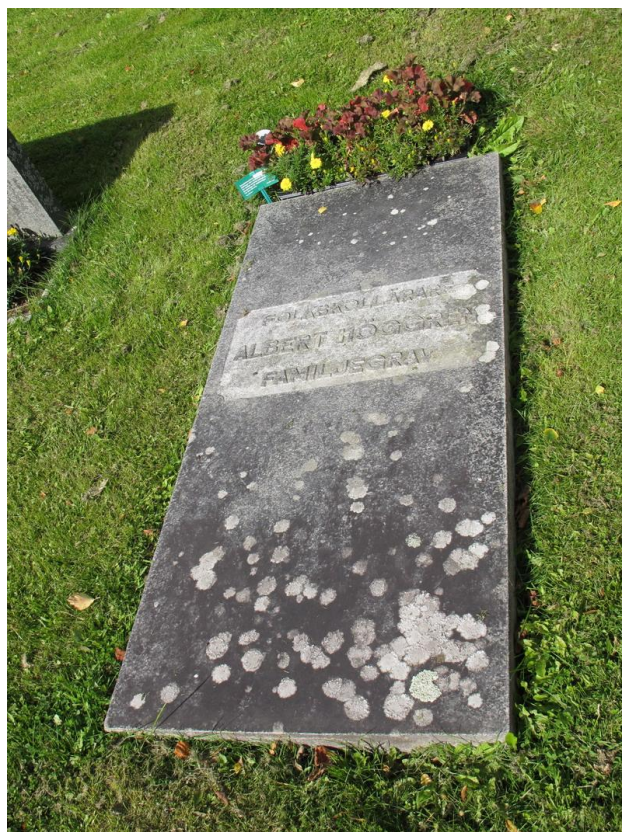
Kyrkogård Rinkaby	
Läge Kv 3	Gravplatsnr 52-53	Årtal
Gravvårdens typ Liggande sten	Gravvårdens höjd 181,5 cm	Gravvårdens material Granit
Plantering/växtmaterial Blommor	Omgärdning	Ytmaterial
Inskription FOLKSKOLLÄRARE ALBERT HÖGGREN FAMILJEGRAV		Inskriptionstyp Förhöjd, polerad
		Titel Titel
Skador Mossa/lav		
Beskrivning Stor polerad liggande häll, nedsänkt inskriptionsruta med konkavt avskurna hörn.		
Kulturhistoriskt värde Personhistoriskt värde: Albert Höggren lärare och kantor i Rinkaby folkskola, gick i pension ca 1939. Frun även hon lärare i Rinkaby folkskola. De bodde i bv i det som kallas lärarbostaden/klockargården.
