Rinkaby kyrka

Rinkaby socken, Örebro kommun, Närke, Strängnäs stift.

Inventering av kulturhistoriskt värdefulla gravvårdar 2010-2011

Anneli Borg
Rapport 2011-07

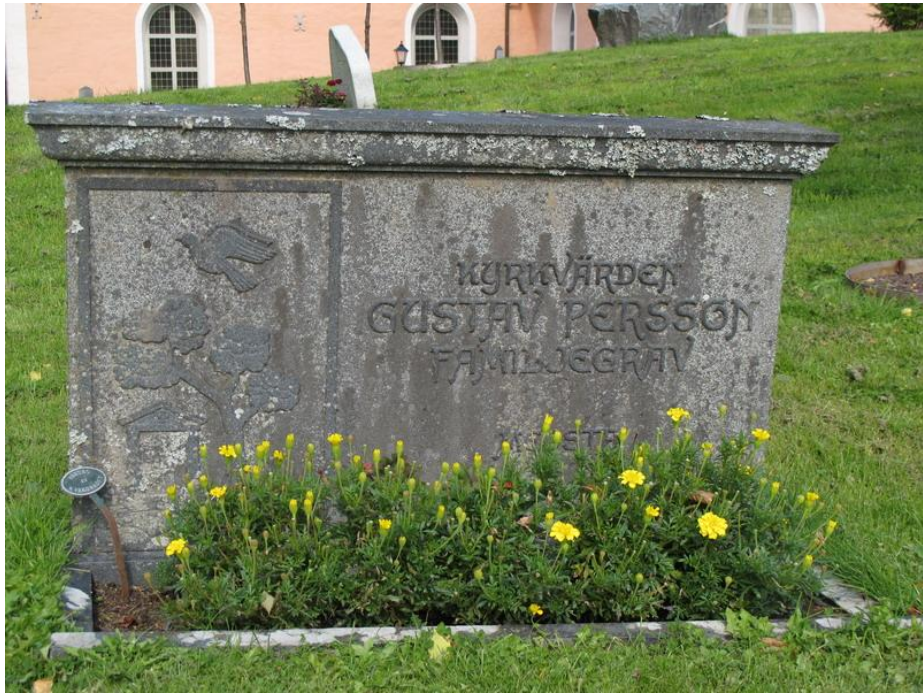
Kyrkogård Rinkaby	
Läge Kv 3	Gravplatsnr 54	Årtal
Gravvårdens typ Stående sten	Gravvårdens höjd 72 cm	Gravvårdens material Granit, svart
Plantering/växtmaterial Blommor	Omgärdning	Ytmaterial plantering
Inskription KYRKVÅRDEN GUSTAV PERSSON FAMILJEGRAV MEJSTA		Inskriptionstyp Förhöjd, rundad
		Titel Kyrkvård
Skador Sättning, mossa/lav		
Beskrivning Låg bred sten med profilerad överliggare. Vänster sida av stenen är dekorerad med ett träd, kapell och en duva med en smal ram runt om.		
Kulturhistoriskt värde Titel med anknytning till kyrkan. Tidstypisk sten. Gårds-/ortsnamn.		
Bild

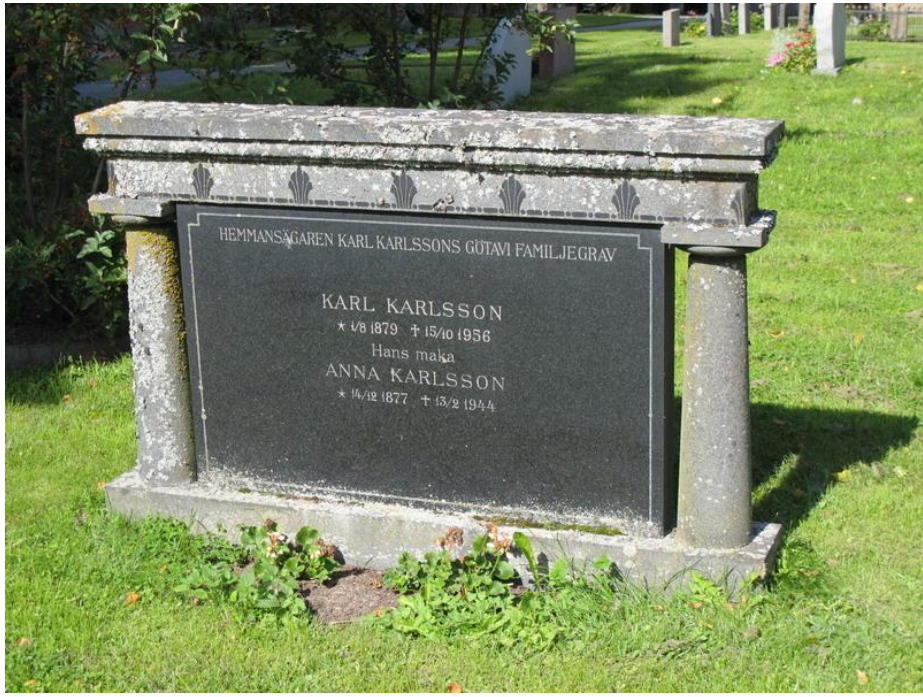
Kyrkogård Rinkaby	
Läge Kv 3	Gravplatsnr 57-58	Årtal
Gravvårdens typ Stående sten	Gravvårdens höjd 104 cm	Gravvårdens material Granit, svart
Plantering/växtmaterial Blommor	Omgärdning	Ytmaterial Gräs, plantering
Inskription HEMMANSÄGAREN KARL KARLSSONS GÖTAVI FAMILJEGRAV KARL KARLSSON F 1/8 1879 D. 15/10 1956 Hans maka ANNA KARLSSON F. 14/12 1877 D. 13/2 1944		Inskriptionstyp Försänkt, spår av guld
		Titel Hemmansägaren
Skador Sättning, mossa / lav		
Beskrivning Bred, relativt hög sten med kraftig överliggare och på sidorna släta Doriska kolonner. Mittendelen samt dekoren på överliggaren är polerad i övrigt är stenen matt.		
Kulturhistoriskt värde Titel och personhistoriskt värde. Karl Karlsson hade sågverk i Götavi. Gårds-/ortsnamn.		
Bild

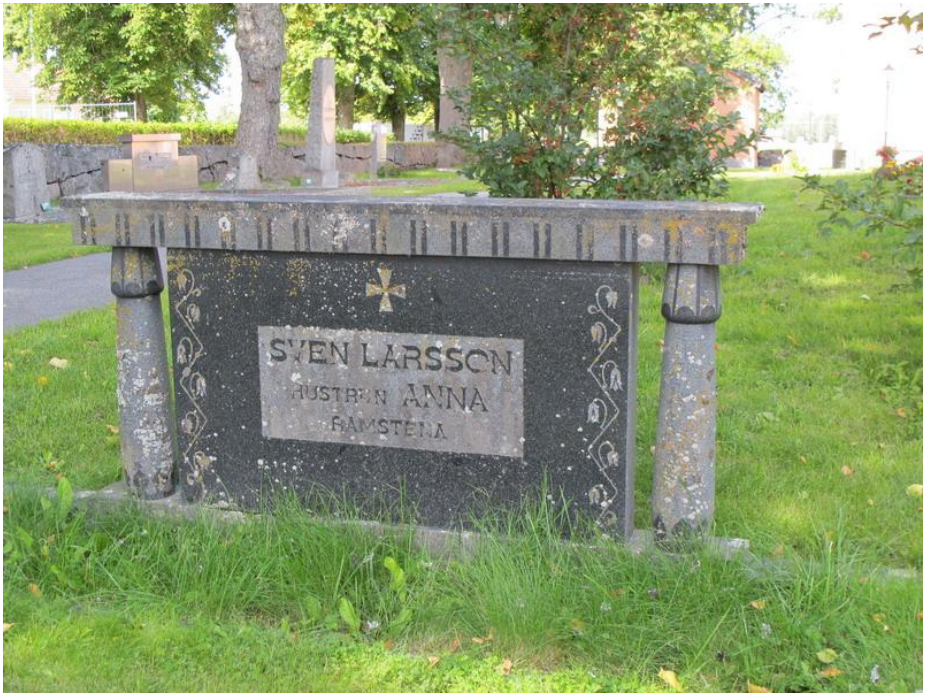
Kyrkogård Rinkaby	
Läge Kv 3	Gravplatsnr 59-60	Årtal
Gravvårdens typ Stående sten	Gravvårdens höjd 76 cm	Gravvårdens material Granit, svart
Plantering/växtmaterial	Omgärdning	Ytmaterial Gräs
Inskription SVEN LARSSON HUSTRUN ANNA RAMSTENA		Inskriptionstyp Polerad
		Titel
Skador Sättning, Mossa/lav		
Beskrivning Låg bred sten med överliggare dekorerad som en fris, på sidorna fristående kolonner. På vardera sida om inskriptionsrutan finns stilistiska blommor.		
Kulturhistoriskt värde Bred låg sten, karaktärsskapande i raden. Går att återanvända. Gård-/ortsnamn.		
Bild

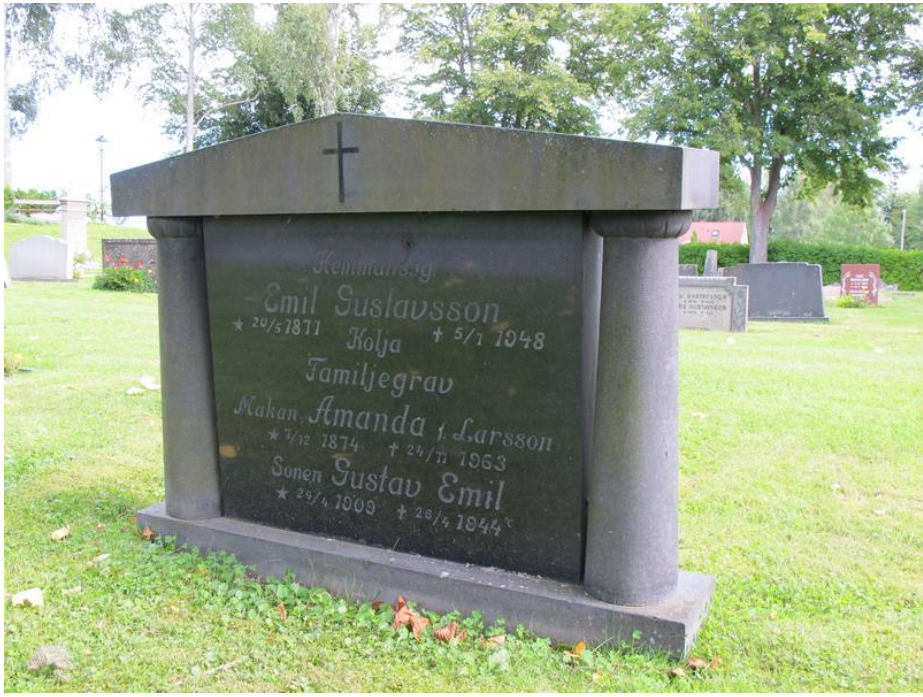
Kyrkogård Rinkaby	
Läge Kv 4	Gravplatsnr 173-175	Årtal
Gravvårdens typ Stående sten	Gravvårdens höjd 95 cm	Gravvårdens material Granit, svart
Plantering/växtmaterial	Omgärdning	Ytmaterial Gräs
Inskription Hemmansäg. Emil gustavsson f. 20/5 1871 d. 5/1 1948 Kolja Familjegrav Makan Amada f. Larsson f. 7/12 1874 d. 24/11 1963 Sonen Gustav Emil f. 24/4 1909 d. 26/4 1944		Inskriptionstyp
		Titel Hemmansägare
Skador Sättning		
Beskrivning Låg bred sten med svagt spetsig överliggare dekorerat med ett kors, på sidorna fristående kolonner. Mittendelen samt korset på överliggaren är polerade i övrigt är stenen matt.		
Kulturhistoriskt värde Titel. Gård-/ortsnamn.		
Bild

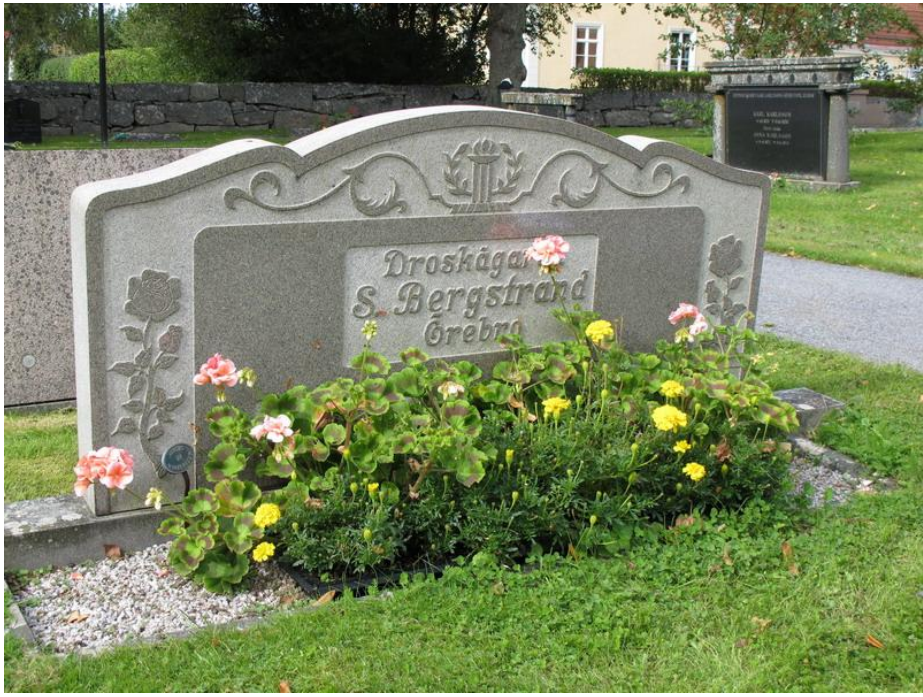
Kyrkogård Rinkaby	
Läge Kv 4	Gravplatsnr 109-110	Årtal
Gravvårdens typ Stående sten	Gravvårdens höjd 66 cm	Gravvårdens material Granit, grå
Plantering/växtmaterial Blommor	Omgärdning	Ytmaterial Plantering
Inskription Droskägaren S. Bergstrand Örebro		Inskriptionstyp Förhöjd, polerad
Stina	??	Titel Droskägare
1917-2008	1903-1954	
Skador		
Beskrivning Bred låg sten, rundat krön med stiliserade voluter på sidorna. Krönet är dekorerat med en oljelampa samt stiliserade bladslingor och på sidorna om inskriptionsrutan finns rosor.		
Kulturhistoriskt värde Titel. Gård-/ortsnamn		
Bild

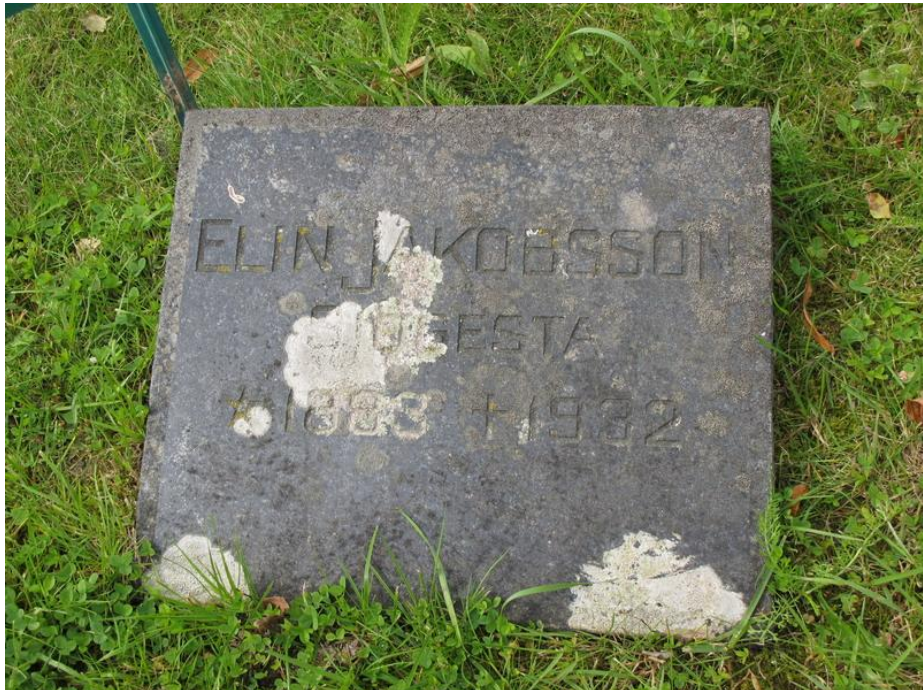
Kyrkogård Rinkaby	
Läge Kv 4	Gravplatsnr 61	Årtal
Gravvårdens typ Liggande, svagt sluttande sten	Gravvårdens höjd 27 cm	Gravvårdens material Granit svart
Plantering/växtmaterial	Omgärdning	Ytmaterial Gräs
Inskription ELIN JAKOBSSON SJÖGESTA f. 1883 d. 1932		Inskriptionstyp Försänkt
		Titel
Skador Sättning, mossa/lav		
Beskrivning Liten fyrkantig polerad sten med något nedsänkt ram.		
Kulturhistoriskt värde Liten linjegrav, en av få bevarade på kyrkogården. Gård-/ortsnamn.		
Bild

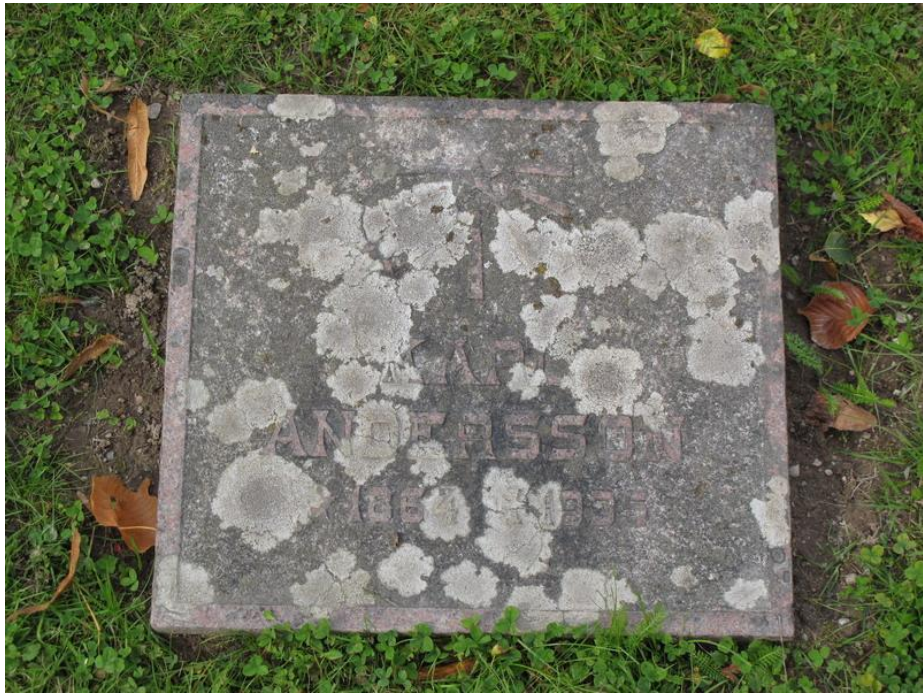
Kyrkogård Rinkaby		
Läge kv 4	Gravplatsnr 65	Årtal
Gravvårdens typ Liggande, svagt sluttande sten	Gravvårdens höjd 36 cm	Gravvårdens material Granit, röd
Plantering/växtmaterial	Omgärdning	Ytmaterial Gräs
Inskription KARL ANDERSSON F. 1864 D. 1935		Inskriptionstyp Förhöjd, polerad
		Titel
Skador Mossa / lav		
Beskrivning Liten fyrkantig sten med förhöjd polerad ram, inskription och dekor i form av tre stjärnor och strålar.		
Kulturhistoriskt värde Liten linjegrav, en av få bevarade på kyrkogården.		
Bild

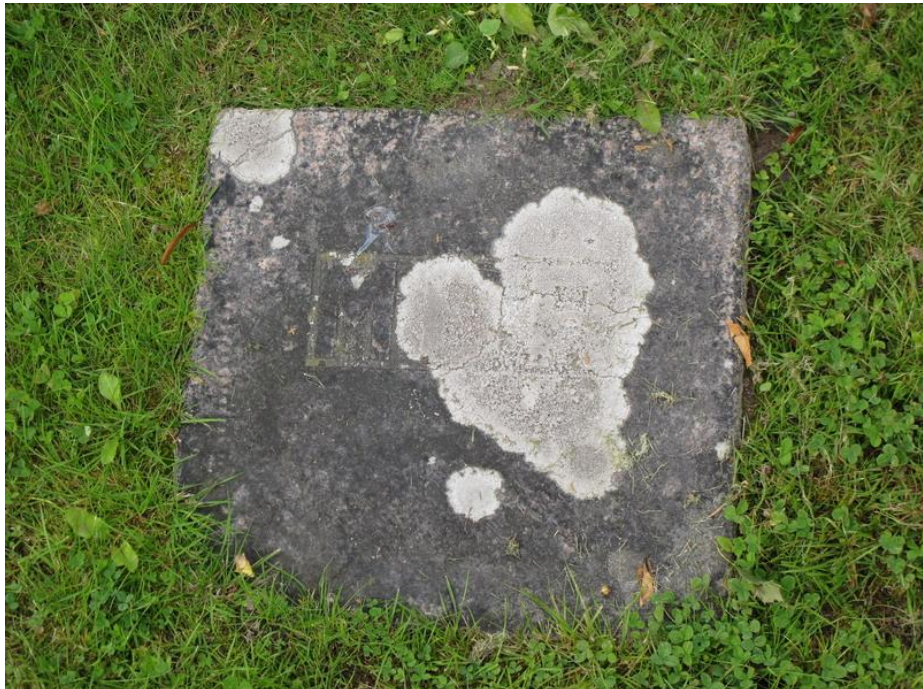
Kyrkogård Rinkaby	
Läge kv 4	Gravplatsnr 66	Årtal
Gravvårdens typ Liggande, svagt sluttande sten	Gravvårdens höjd 32 cm	Gravvårdens material Granit, röd
Plantering/växtmaterial	Omgärdning	Ytmaterial Gräs
Inskription MOR		Inskriptionstyp Förhöjd, polerad
		Titel
Skador Sättning, mossa / lav		
Beskrivning Liggande, svagt sluttande sten med polerad inskription och ram.		
Kulturhistoriskt värde Line anonym linjegrav, en av få bevarade på kyrkogården.		
Bild

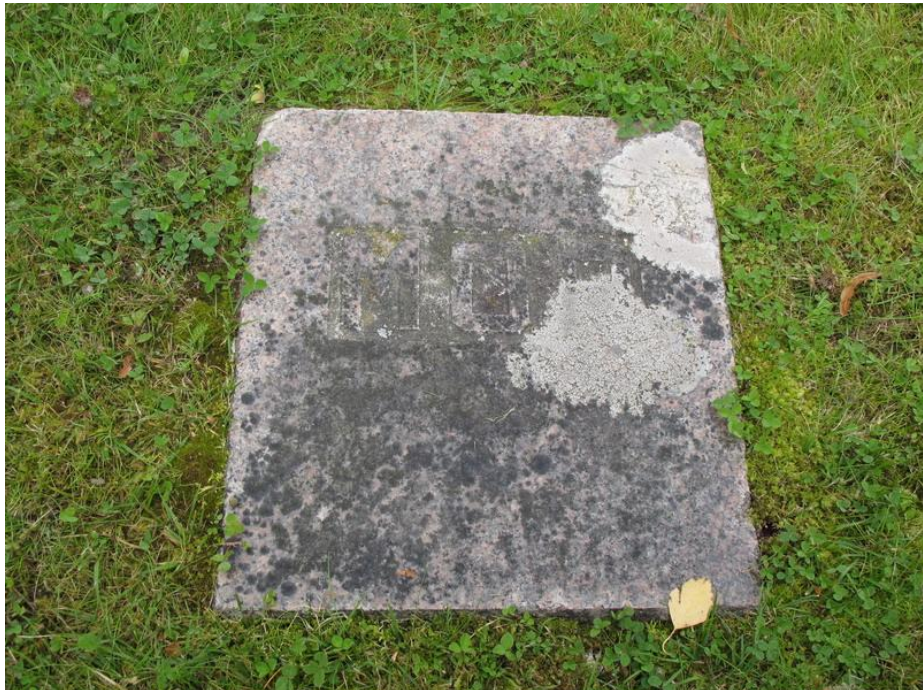
Kyrkogård Rinkaby		
Läge Kv 4	Gravplatsnr 68	Årtal
Gravvårdens typ Liggande, svagt sluttande	Gravvårdens höjd 31,5	Gravvårdens material Granit, röd
Plantering/växtmaterial	Omgärdning	Ytmaterial Gräs
Inskription MOR		Inskriptionstyp Förhöjd polerad
		Titel
Skador Mossa / lav		
Beskrivning Liggande svagt sluttande sten med polerad yta samt nedsänkt inskriptionsruta.		
Kulturhistoriskt värde Line anonym linjegrav, en av få bevarade på kyrkogården.		
Bild

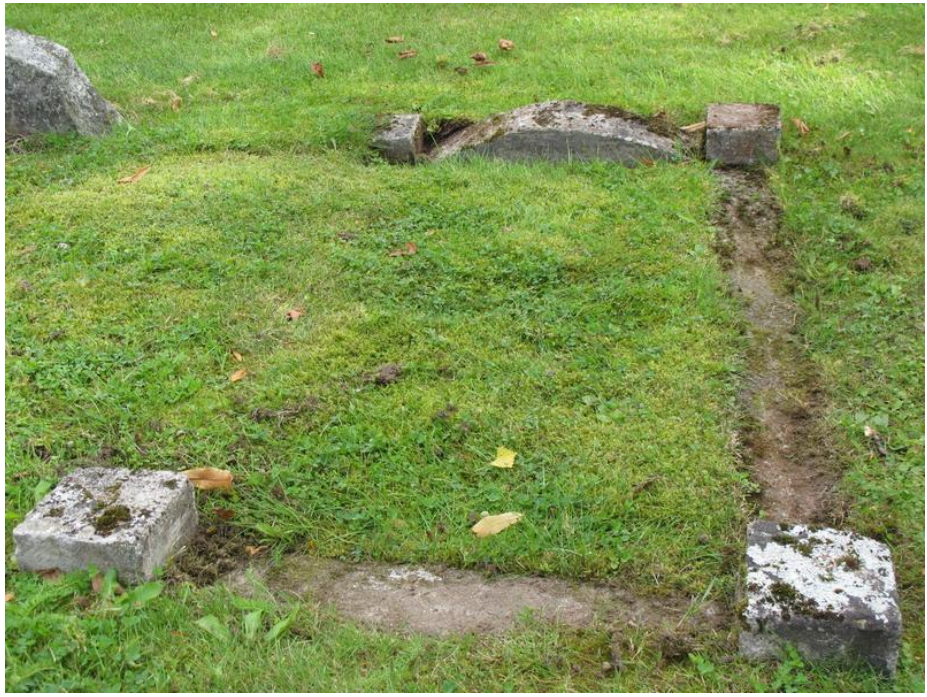
Kyrkogård Rinkaby	
Läge Kv 4	Gravplatsnr 51	Årtal
Gravvårdens typ Stående sten	Gravvårdens höjd Ca 10 cm (nedsjunken i marken)	Gravvårdens material cement
Plantering/växtmaterial	Omgärdning Ram av cement	Ytmaterial Gräs
Inskription Gravvården är nedsjunken i marken, hittar ingen synlig inskription.		Inskriptionstyp
		Titel
Skador Sättningar, mossa/lav		
Beskrivning Liten gravvård med ram och hörnsten av cement.		
Kulturhistoriskt värde Ovanlig gravvård av cement.		
Bild

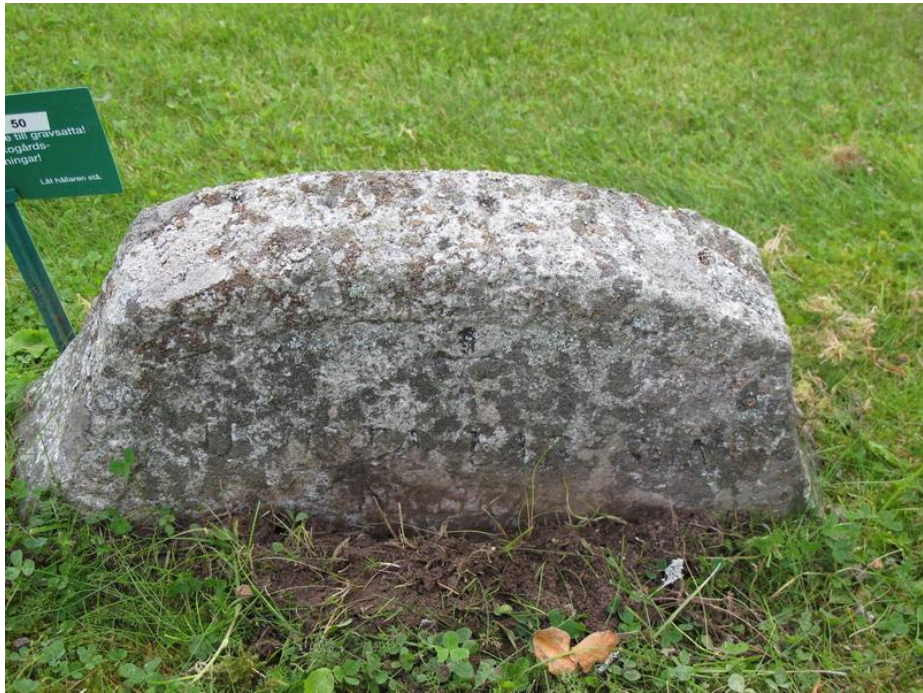
Kyrkogård Rinkaby	
Läge Kv 4	Gravplatsnr 50	Årtal Dödsdatum 1929
Gravvårdens typ Stående sten	Gravvårdens höjd 21 cm	Gravvårdens material Granit
Plantering/växtmaterial	Omgärdning	Ytmaterial Gräs
Inskription AUGUSTA LARSSON NASTA		Inskriptionstyp Försänkt, spår av svart
		Titel
Skador Sättning, mossa/lav		
Beskrivning Låg bred sten med svagt rundad överdel. Stenen har grovhuggen ram, sidor och baksida, nedsänkt inskriptionsruta dekorerad med ett kors.		
Kulturhistoriskt värde En av få bevarade linjegravar på kyrkogården.		
Bild

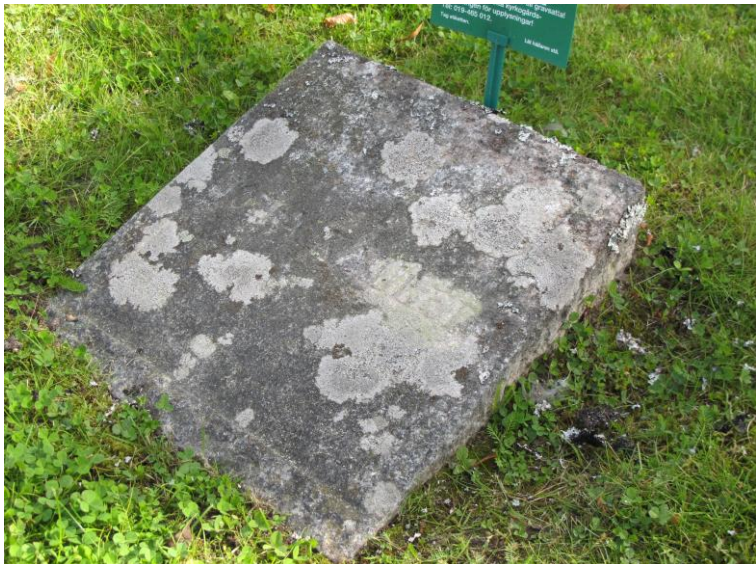
Kyrkogård Rinkaby	
Läge Kv 4	Gravplatsnr 46	Årtal Upplåten 1920
Gravvårdens typ Liggande sten	Gravvårdens höjd 38,5	Gravvårdens material Granit
Plantering/växtmaterial	Omgärdning	Ytmaterial Gräs
Inskription JOH:A KÄLLER		Inskriptionstyp Försänkt
		Titel
Skador Mossa /lav		
Beskrivning Liggande, svagt sluttande sten med grovhuggen ram och nedsänkt släthuggen inskriptionsruta. (Johanna Käller)		
Kulturhistoriskt värde Liten linjegrav, en av få bevarade på kyrkogården.		
Bild

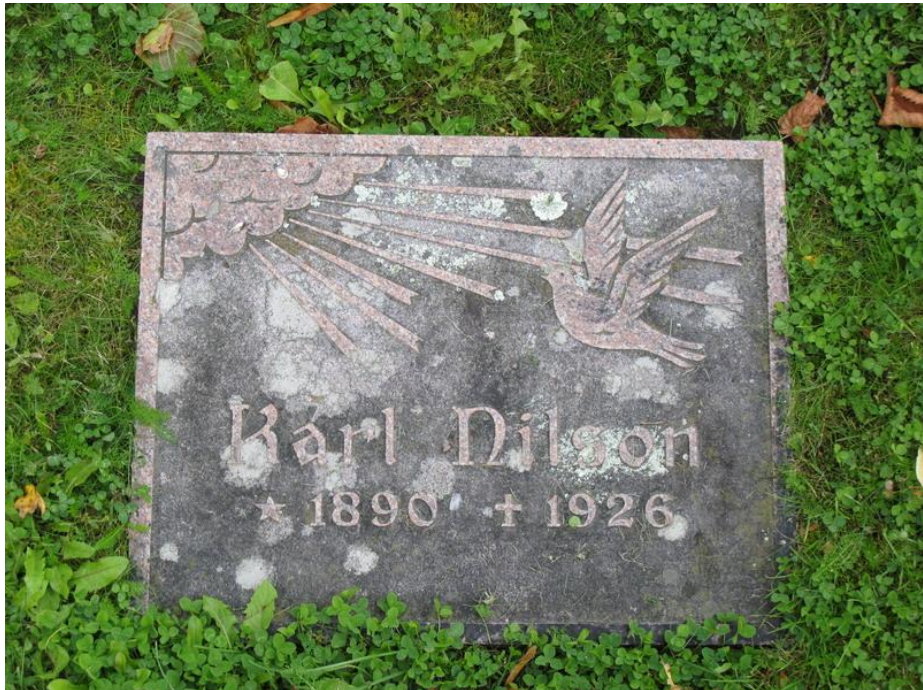
Kyrkogård Rinkaby	
Läge Kv 4	Gravplatsnr 42	Årtal
Gravvårdens typ liggande	Gravvårdens höjd 35,5 cm	Gravvårdens material Granit, räd
Plantering/växtmaterial	Omgärdning	Ytmaterial Gräs
Inskription Karl Nilsson f. 1890 d. 1926		Inskriptionstyp Förhöjd, polerad
		Titel
Skador Mossa / lav		
Beskrivning Liggande svagt sluttande sten med polerad ram, inskription och dekor. Dekoren består av moln solstrålar och en duva.		
Kulturhistoriskt värde Liten linjegrav, en av få bevarade på kyrkogården.		
Bild

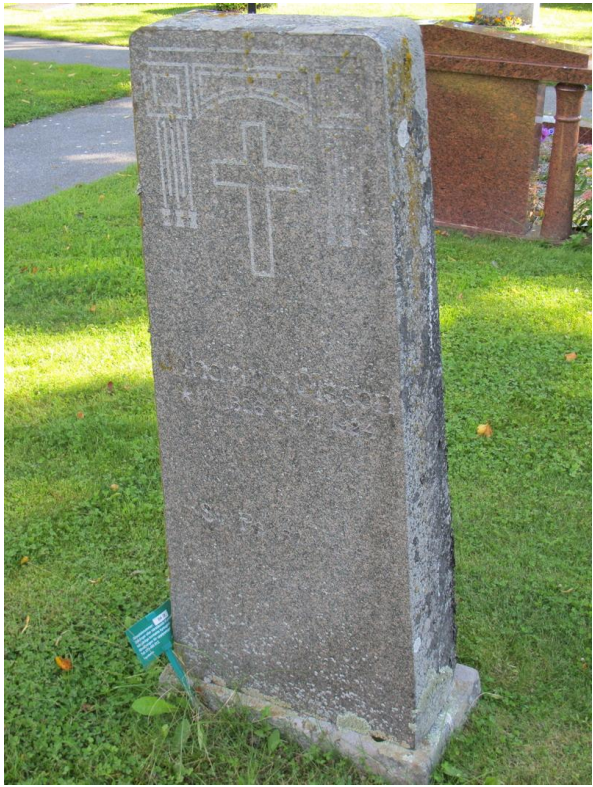
Gravvård	Kyrkogård Rinkaby	
Läge Kv 4	Gravplatsnr 38	Årtal
Gravvårdens typ Stående sten	Gravvårdens höjd 118 cm	Gravvårdens material Granit
Plantering/växtmaterial	Omgärdning	Ytmaterial Gräs
Inskription Johanna Olsson F 1/11 1836 d 21/7 1924 Sv. Ps. 187 v.7-8		Inskriptionstyp försänkt
		Titel
Skador Sättning, mossa/lav		
Beskrivning Stående sten med rakt överstycke och rundade hörn. Överdelen är dekorerad bland annat med ett kors.		
Kulturhistoriskt värde Tidstypisk sten från 1900-talets första del. En av två på kyrkogården.		
Bild

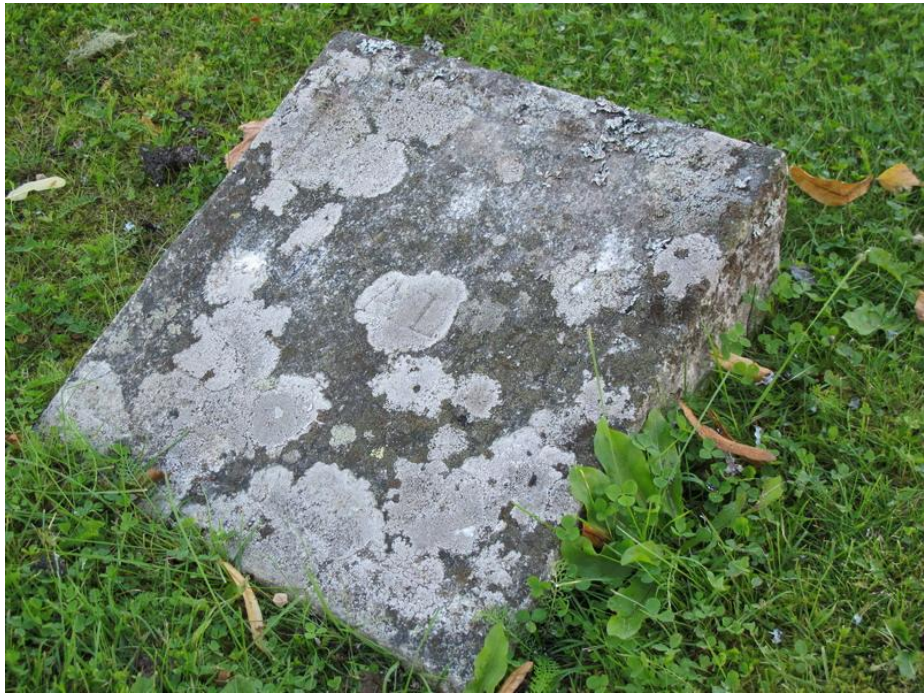
Kyrkogård Rinkaby	
Läge Kv 4	Gravplatsnr 26 (Annikas ant.)	Årtal
Gravvårdens typ Liggande, svagt sluttande	Gravvårdens höjd 38 cm	Gravvårdens material Granit
Plantering/växtmaterial	Omgärdning	Ytmaterial Gräs
Inskription C.J. KÄLLER		Inskriptionstyp Försänkt
		Titel
Skador Mossa / lav		
Beskrivning Liggande, svagt sluttande sten med grovt huggen ram och slät inskriptionsruta.		
Kulturhistoriskt värde Liten linjegrav, en av få bevarade på kyrkogården.		
Bild

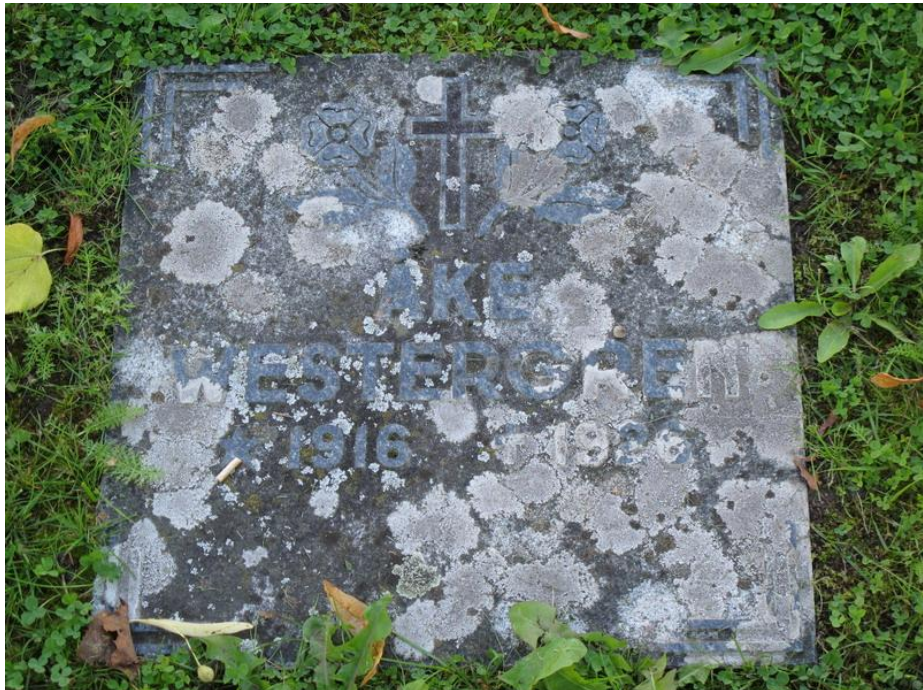
Kyrkogård Rinkaby	
Läge Kv 4	Gravplatsnr 9	Årtal
Gravvårdens typ Liggande	Gravvårdens höjd 40	Gravvårdens material Granit
Plantering/växtmaterial	Omgärdning	Ytmaterial Gräs
Inskription ÅKE WESTERGRÉN f. 1916 d.1926		Inskriptionstyp Förhöjd, polerad
		Titel
Skador Mossa / lav		
Beskrivning Liten liggande sten med polerad upphöjd inskription och dekor. Dekoren består av kors och blommor i övre delen, även hörnen är markerade.		
Kulturhistoriskt värde Liten linjegrav, barngrav, en av få bevarade på kyrkogården.		
Bild

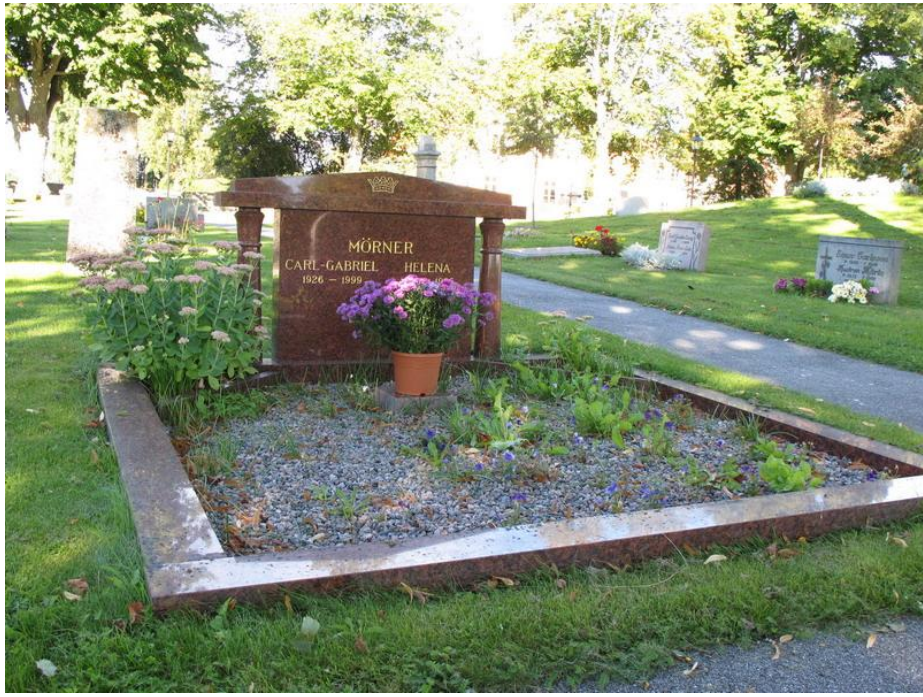
Kyrkogård Rinkaby	
Läge 4	Gravplatsnr 1-2	Årtal
Gravvårdens typ Stående sten	Gravvårdens höjd 93 cm	Gravvårdens material Granit, röd
Plantering/växtmaterial Blomma, Kärleksört	Omgärdning Stenram	Ytmaterial Grus
Inskription MÖRNER CARL-GABRIEL 1926-1999 HELENA 1941-1996 ESPLUNDA		Inskriptionstyp Försänkt, guld
		Titel
Skador Sättning, Mossa/lav		
Beskrivning Stående polerad röd sten med flack spetsig överdel dekorerad med en krona. På sidorna fristående kolonner. Gravvården omgärdas med en stenram samkomponerad med stenen, även stenramen är polerad.		
Kulturhistoriskt värde Personhistoriskt värde, familjen Mörner, ägare till frälsegodset Esplunda.		
Bild

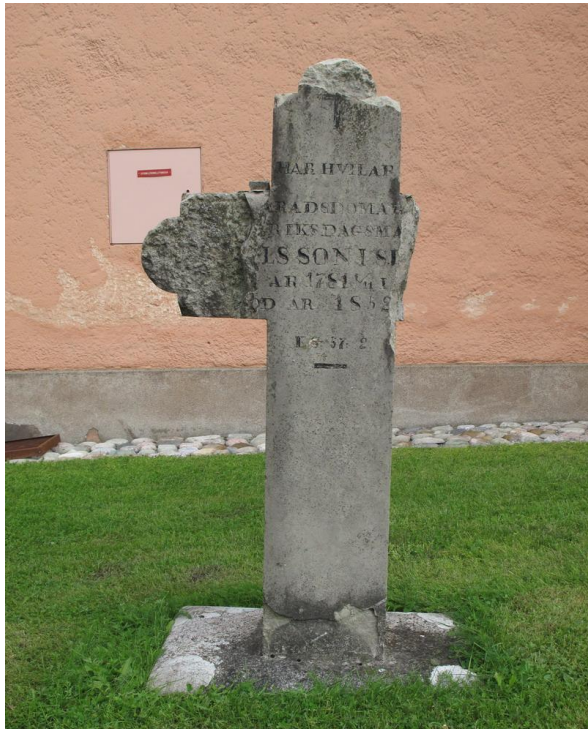
Kyrkogård Rinkaby	
Läge Kv. 6, egen benämning	Gravplatsnr B, egen benämning	Årtal
Gravvårdens typ Stående	Gravvårdens höjd 127 cm	Gravvårdens material Kalksten
Plantering/växtmaterial	Omgärdning	Ytmaterial
Inskription HÄR HVILAR (HÄ)RADSDOMAR(E) RIKSDAGSMA(N) ...LS SON I SJ... ÅR 1781 1/11 I... (D)ÖD ÅR 1852 ES; 57:2		Inskriptionstyp Försänkt, rest av svart
		Titel Häradsdomare, riksdagsman
Skador Sättning, mossa/lav, vittring, sprickor, delar av gravvården bortfallna.		
Beskrivning Större gravvård i form av kors där slutet på vardera arm är rundad. Stenen har en slät yta. Stenen är placerad på sockel. Ena armen på korset är bortfallen och stora delar av de två övriga har kraftiga skador.		
Kulturhistoriskt värde En av flera äldre stenar i kvarter närmast kyrkan med flera äldre samt större gravvårdar. Titel. Föredömligt vore om stenen fick någon typ av skydd under vintern.		
Bild

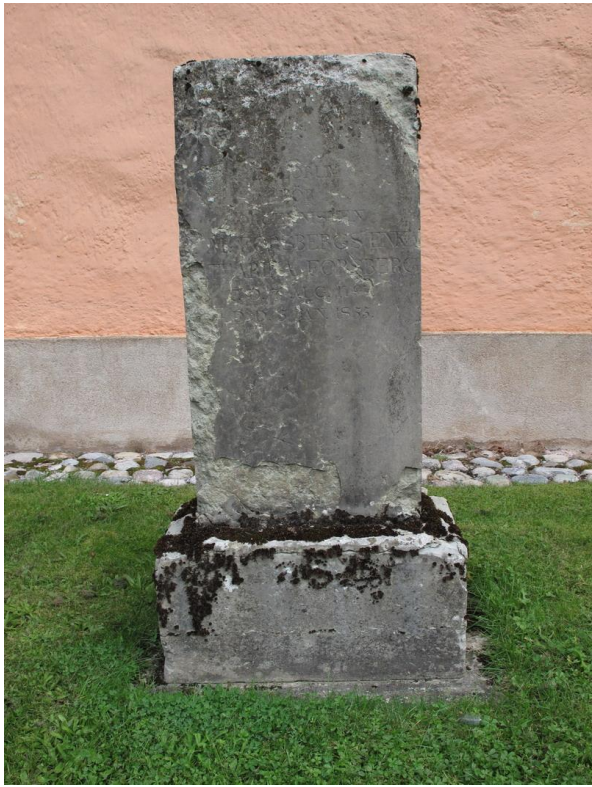
Gravvård	Kyrkogård Rinkaby	
Läge Kv. 6, egen benämning	Gravplatsnr F, egen benämning	Årtal
Gravvårdens typ Stående	Gravvårdens höjd 120 cm	Gravvårdens material Kalksten
Plantering/växtmaterial	Omgärdning	Ytmaterial
Inskription HVILORUM FÖR ORGELNISTEN M. FORSBERGS ENKA ...TARINA FORSBERG F. D. 7 AUG. 1797 D. D. 5 JAN 1855.		Inskriptionstyp Försänkt
		Titel Orgelnist
Skador Mossa/lav, vittring, sprickor.		
Beskrivning Stående rektangulär sten på kraftig sockel. Stenen har slät yta. På stenen överdel finns en nedsänkt yta möjligen för någon form av dekor som fallit bort. Delar av stenen har fallit bort.		
Kulturhistoriskt värde En av flera äldre stenar i kvarter närmast kyrkan med flera äldre samt större gravvårdar. Titel. Föredömligt vore om stenen fick någon typ av skydd under vintern.		
Bild

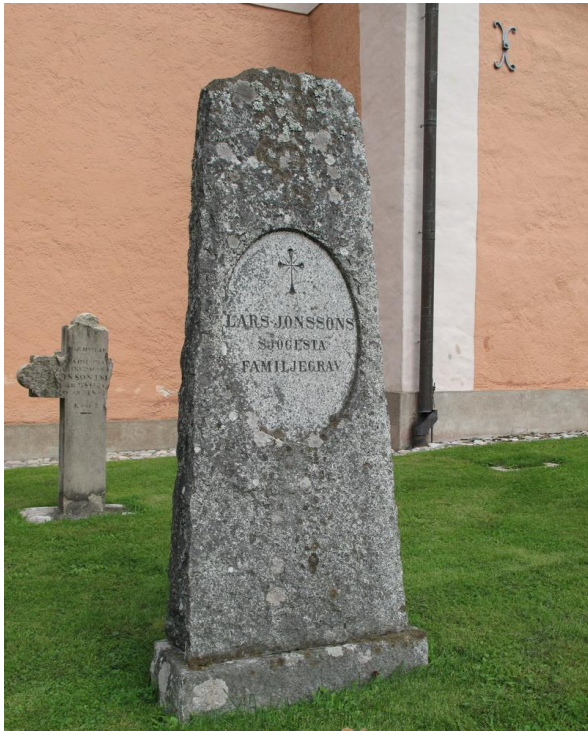
Gravvård	Kyrkogård Rinkaby	
Läge Kv. 6, egen benämning	Gravplatsnr J, egen benämning	Årtal
Gravvårdens typ Stående	Gravvårdens höjd 185 cm	Gravvårdens material Granit
Plantering/växtmaterial	Omgärdning	Ytmaterial
Inskription LARS JONSSON SJÖGESTA FAMILJEGRAV		Inskriptionstyp Försänkt, svart
		Titel
Skador Mossa/lav		
Beskrivning Stor hög sten med assymetrisk överdel och grovt huggen yta. Stenen har en försänkt släthuggen oval inskriptionsyta.		
Kulturhistoriskt värde En av flera äldre stenar i kvarter närmast kyrkan med flera äldre samt större gravvårdar. By-/gårdsnamn.		
Bild

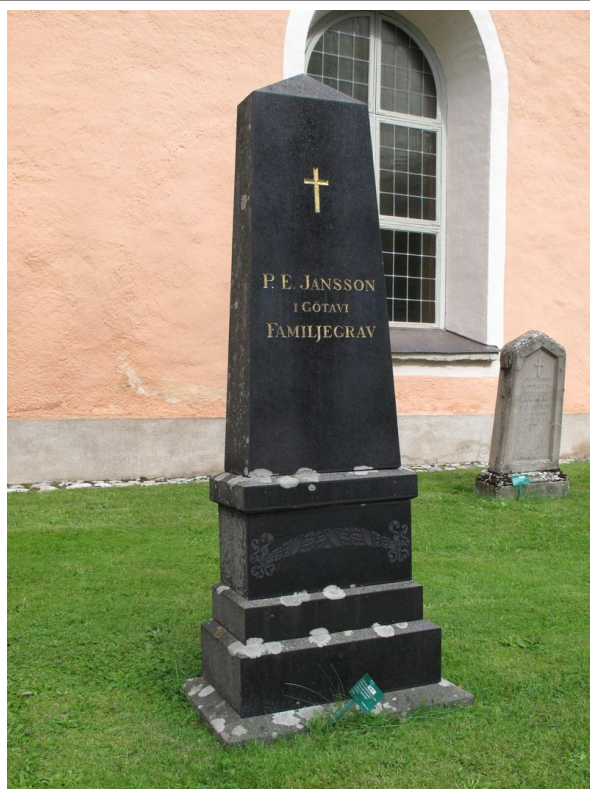
Kyrkogård Lillkyrka	
Läge Kv. 6, egen benämning	Gravplatsnr L, egen benämning	Årtal
Gravvårdens typ Stående	Gravvårdens höjd 189 cm	Gravvårdens material Granit, svart
Plantering/växtmaterial	Omgärdning	Ytmaterial
Inskription P. E. JANSSON I GÖTAVI FAMILJEGRAV		Inskriptionstyp Försänkt, guld
		Titel
Skador Mossa/lav, sprickor, stenen är snett placerad på basen.		
Beskrivning Stående hög sten med flackt pyramidalt formad topp. Stenen har en polerad framsida i övrigt har sidorna en fint huggen yta. Stenens dekor består av förgyllt kors samt stiliserad bladstav och rosetter på stenens bas. Stenen är placerad på en bas som trappas av ned mot sockeln.		
Kulturhistoriskt värde En av flera större stenar i kvarter närmast kyrkan med flera äldre samt större gravvårdar. By-/gårdsnamn.

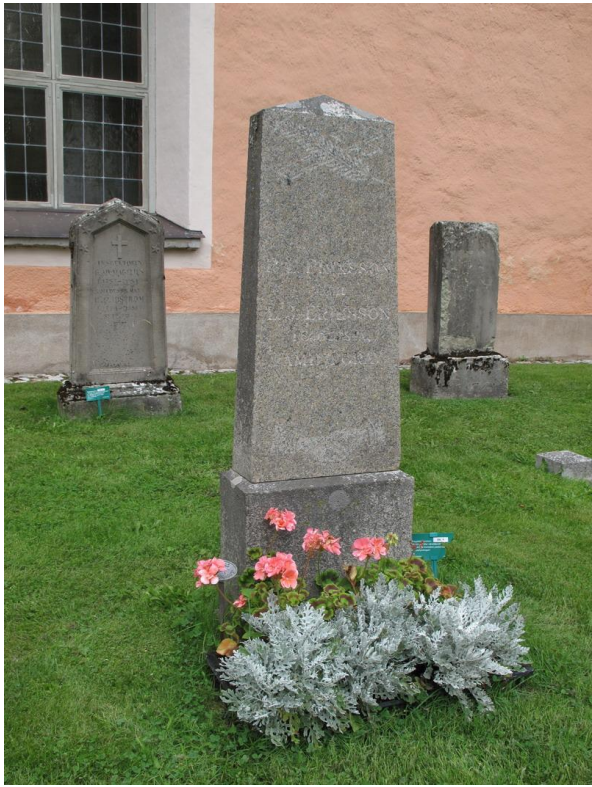
Gravvård	Kyrkogård Lillkyrka	
Läge Kv. 6, egen benämning	Gravplatsnr M, egen benämning	Årtal
Gravvårdens typ Stående	Gravvårdens höjd 134 cm	Gravvårdens material Granit, svart
Plantering/växtmaterial Blommor	Omgärdning	Ytmaterial
Inskription P. E. ERIKSSON OCH L. J. ERIKSSON I SJÖGESTA FAMILJEGRAV		Inskriptionstyp Försänkt
		Titel
Skador Mossa/lav		
Beskrivning Stående sten med flackt pyramidalt formad topp och svagt sluttande sidor. Framsidan har en polerad yta medan de övriga sidorna är fint huggna. Stenens dekor kröner stenen och består av ett liggande kors och palmblad.		
Kulturhistoriskt värde En av flera stenar i kvarter närmast kyrkan med flera äldre samt större gravvårdar. By-/gårdsnamn.		
Bild

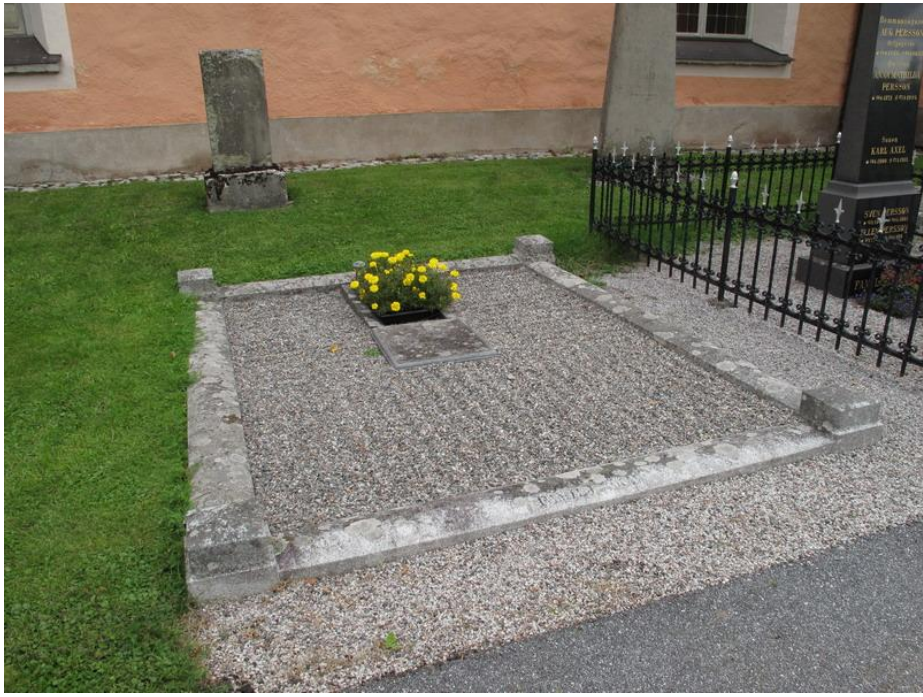
Gravvård	Kyrkogård Lillkyrka	
Läge Kv. 6, egen benämning	Gravplatsnr N, egen benämning	Årtal
Gravvårdens typ Liggande 2 st	Gravvårdens höjd 20 cm	Gravvårdens material Granit
Plantering/växtmaterial Blommor	Omgärdning Stenram	Ytmaterial Grus
Inskription Del av stenram K. A. KARLSSONS FR. ÖREBRO FAMILJEGRAV		Inskriptionstyp Försänkt Förhöjd, rundad
Liggande sten FIL. MAG. ERIK SJÖSELL 1902-1971		Titel Filosofie magister
Skador Mossa/lav		
Beskrivning Stenram med markerade hörnstenar. Stenramen har rundad överdel och hörnstenarna har flackt pyramidal topp. Inskriptionen finns i stenramens främre del. Den liggande stenen har en polerad yta och kröns av ett kors.		
Kulturhistoriskt värde Stenram i kvarter nära kyrkan med flera större samt äldre gravvårdar. Titel. Gård-/ortsnamn.		
Bild

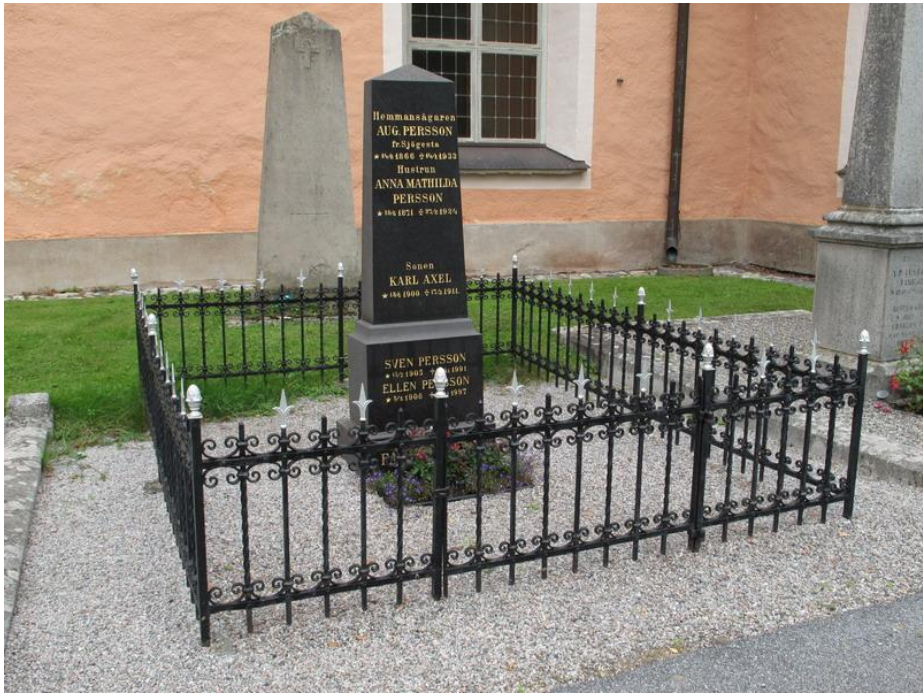
Kyrkogård Rinkaby	
Läge Kv. 6, egen benämning	Gravplatsnr O, egen benämning	Årtal
Gravvårdens typ Stående	Gravvårdens höjd 180 cm	Gravvårdens material Granit, svart
Plantering/växtmaterial Blommor	Omgärdning Järnstaket	Ytmaterial Grus
Inskription Hemmansägaren AUG. PERSSON fr. Sjögesta f. 14/6 1866 d. 14/11 1933 Hustrun ANNA MATHILDA PERSSON f. 10/6 1871 d. 27/2 1924 Sonen KARL AXEL f. 18/6 1900 d. 17/3 1911 SVEN PERSSON f. 1572 1905 d. 29/11 1991 ELLEN PERSSON f. 5/5 1906 d. 13/11 1997 FAMILJEGRÄV		Inskriptionstyp Försänkt, guld Titel Hemmansägare
Skador Mossa/lav		
Beskrivning Stående hög sten med flackt pyramidalt formad topp och svagt sluttande sidor. Stenen har polerad framsida och i övrigt fint huggna sidor. Stenen är placerad på hög till viss del profilerad bas samt sockel. Graven ramas in av ett staket av smidesjärn, svartmålat med dekor i silver. I främre delen av staketet finns en grind.

Kulturhistoriskt värde Grav med staket i kvarter nära kyrkan med flera större samt äldre gravvårdar. Titel. By-/gårdnamn.		
Bild

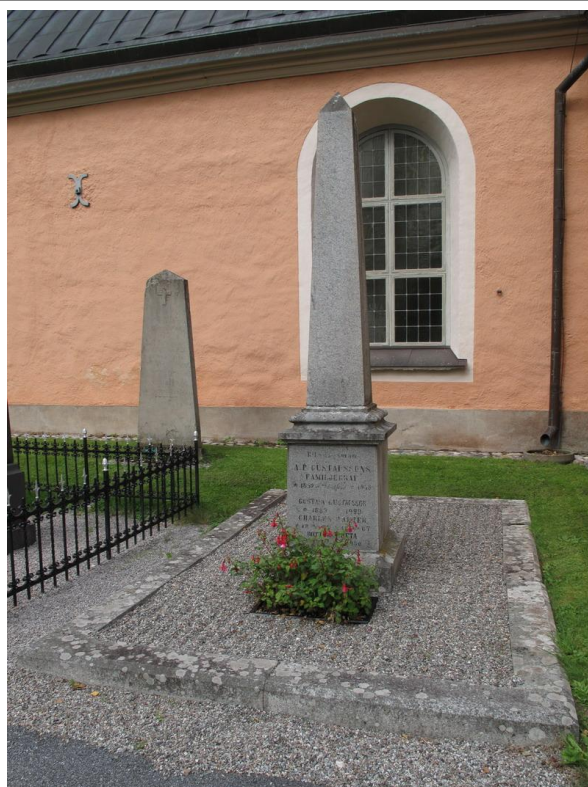
Gravvård	Kyrkogård Lillkyrka	
Läge Kv. 6, egen benämning	Gravplatsnr P, egen benämning	Årtal
Gravvårdens typ Stående	Gravvårdens höjd 295 cm	Gravvårdens material Granit
Plantering/växtmaterial Blommor	Omgärdning Stenram	Ytmaterial Grus
Inskription Riksdagsman A. P. GUSTAFSSONS FAMILJEGRAF f. 1852 AP Gustafsson d. 1948 GUSTAVA GUSTAFSSON f. 1853 d. 1929 CHARLES WALTER f. 18 25/4 82 d. 19 15/4 07 DOTTERN GRETA f. 1894 d. 1990	Inskriptionstyp Försänkt, svart	
	Titel Riksdagsman	
Skador Mossa/lav samt sättning i stenramen.		
Beskrivning Hög obelisk med polerad framsida. Stenen är placerad på hög till viss del profilerad bas samt sockel. Graven omgärdas av en stenram.		
Kulturhistoriskt värde Grav med stenram i kvarter nära kyrkan med flera större samt äldre gravvårdar. Titel.

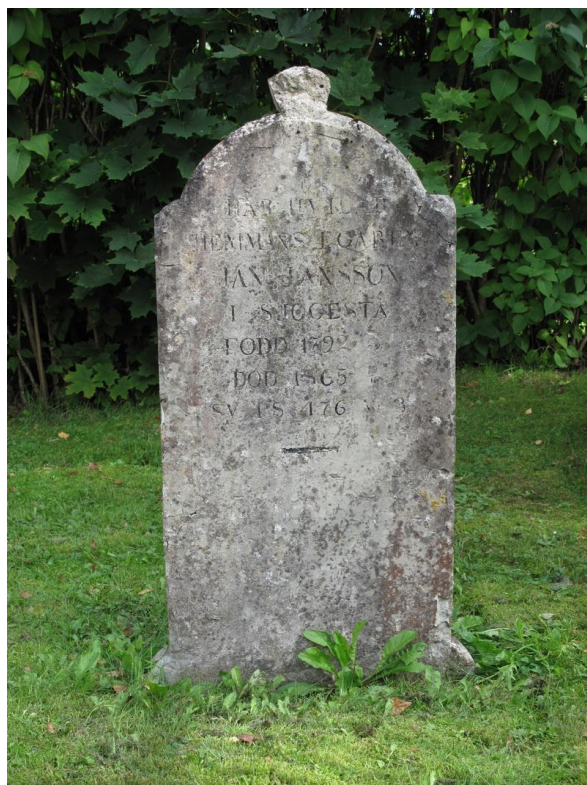
Gravvård	Kyrkogård Rinkaby	
Läge Kv. 1	Gravplatsnr 82	Årtal
Gravvårdens typ Stående	Gravvårdens höjd 98 cm	Gravvårdens material Kalksten
Plantering/växtmaterial	Omgärdning	Ytmaterial
Inskription HÄR HVILAR HEMMANSEGAREN JAN JANSSON I SJÖGESTA FÖDD 1792 23/2 DÖD 1865 19/10 SV. PS. 476 V. 3		Inskriptionstyp Försänkt, svart
		Titel Hemmansägare
Skador Mossa/lav, vittring, sprickor.		
Beskrivning Stående sten med rundat krön och uppskjutande mittdel. Stenens nedre del är något bredare.		
Kulturhistoriskt värde Äldre sten i välbevaad rad med äldre gravar. By-/gårdsnamn. Föredömligt vore om stenen fick någon typ av skydd under vintern.

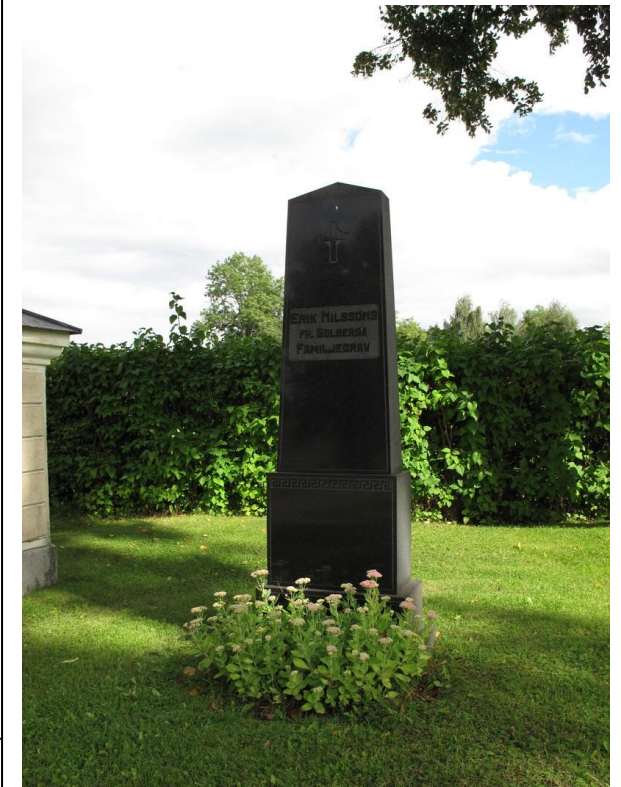
Gravvård	Kyrkogård Rinkaby	
Läge Kv. 1	Gravplatsnr 84-85	Årtal
Gravvårdens typ Stående	Gravvårdens höjd 192 cm	Gravvårdens material Granit, svart
Plantering/växtmaterial Blommor	Omgärdning	Ytmaterial
Inskription ERIK NILSSONS FR. SOLBERGA FAMILJEGRAV		Inskriptionstyp Förhöjd, polerad
		Titel
Skador		
Beskrivning Stående hög sten med flackt pyramidalformad topp och svagt slutande sidor. Stenens framsida är polerad medan övriga sidor är fint huggna. Stenen är placerad på sockel samt bas. Dekoren utgörs av kors som kröner stenen samt en meanderslinga på basen.		
Kulturhistoriskt värde Tidstypisk sten i välbevarad rad med äldre gravar. By-/gårdsnamn.		
Bild

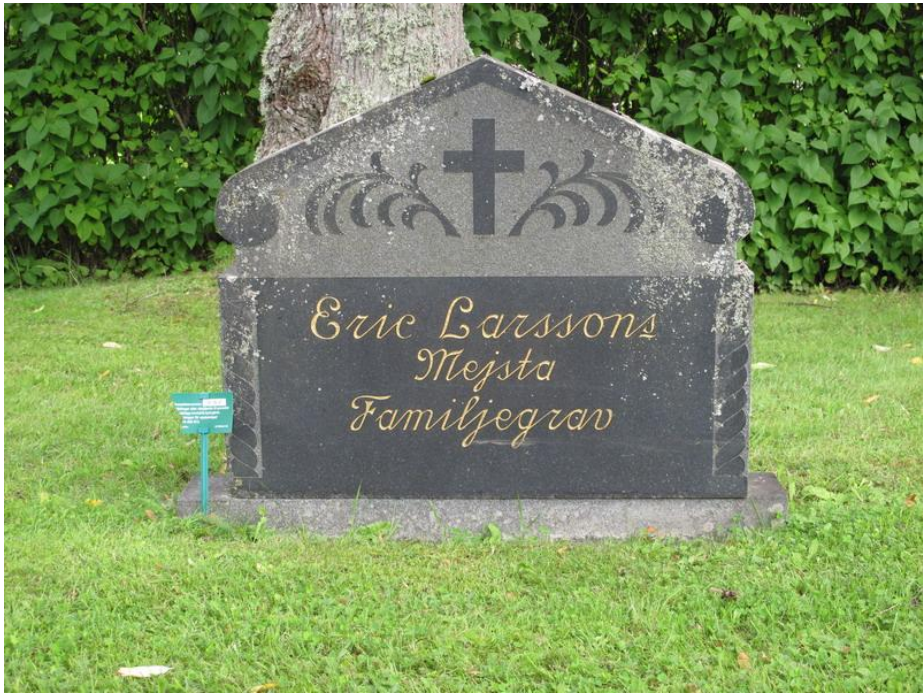
Gravvård	Kyrkogård Rinkaby	
Läge Kv. 1	Gravplatsnr 86-87	Årtal
Gravvårdens typ Stående	Gravvårdens höjd 85 cm	Gravvårdens material Granit, svart
Plantering/växtmaterial	Omgärdning	Ytmaterial
Inskription Eric Larssons Mejsta Familjegrav		Inskriptionstyp Försänkt, guld
		Titel
Skador Sättning, mossa/lav.		
Beskrivning Sten med spetsig överdel som på sidorna svänger av och markerar mot den nedre delen av stenen. Nedre delen av stenen har en polerad yta och dekor i form av kraftiga och stiliserade repstavar på var sida om inskriptionsytan. Övre delen kröns av kors och stiliserade palmblad samt polerad bård längs den övre kanten.		
Kulturhistoriskt värde Tidstypisk/karaktärsskapande sten i rad med äldre gravar. By-/gårdsnamn.		
Bild

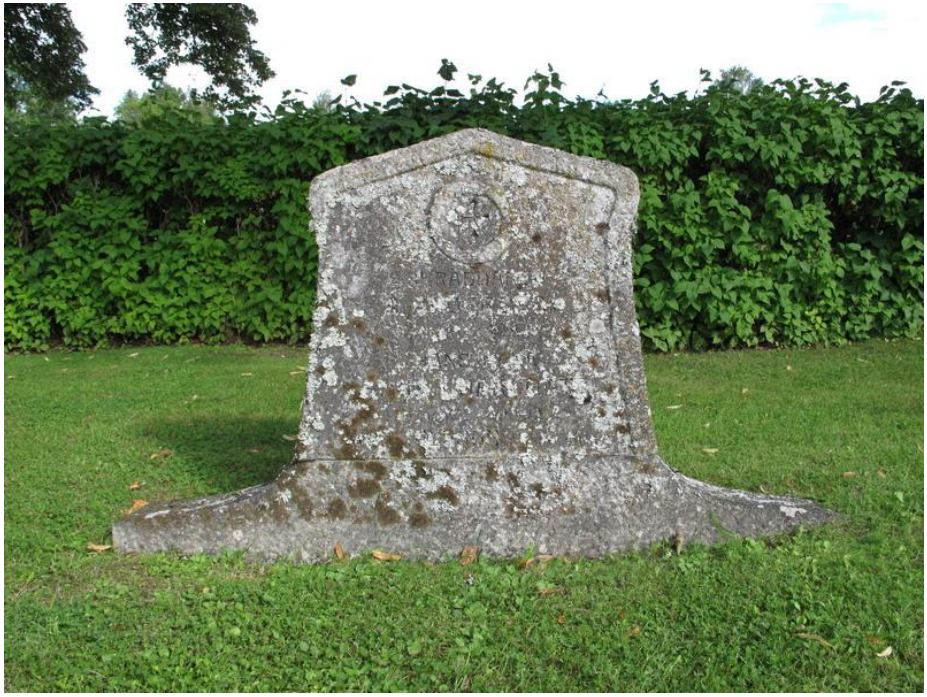
Gravvård	Kyrkogård Rinkaby	
Läge Kv. 1	Gravplatsnr 102-103	Årtal
Gravvårdens typ Stående	Gravvårdens höjd 87 cm	Gravvårdens material Granit
Plantering/växtmaterial	Omgärdning	Ytmaterial
Inskription SKRÄDDAREN A. ANDERSSON f. 21/3 1844 d. 6/5 1923 HANS MAKÅ ANNA CHARLOTTA f. 9/12 1842 d. 11/2 1924 KARL NILSSON f. 1890 d. 1969		Inskriptionstyp Försänkt, rest av svart
		Titel Skräddare
Skador Sättning		
Beskrivning Stående sten med flackt sluttande överdel och insvängda sidor som breddas mot marken. Stenen har en grovt huggen yta med försänkt slätare huggen inskriptionsyta som kröns av kransomgärdat kors.		
Kulturhistoriskt värde Tidstypisk/karaktärsskapande sten i välbevarad rad med äldre gravar.		
Bild Datum 2010-09-01 Fotograf Charlott Torgén

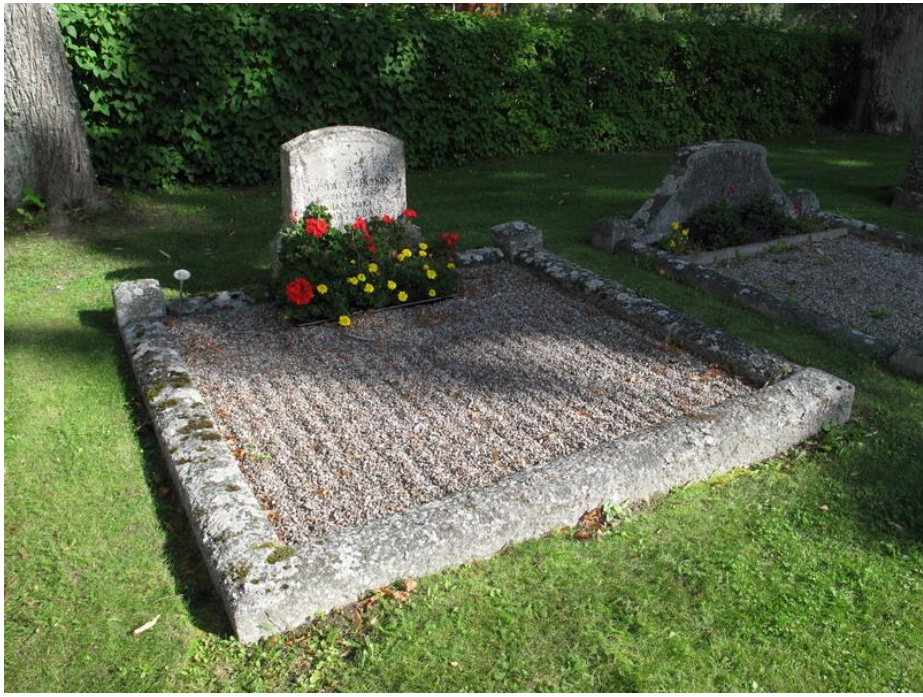
Gravvård	Kyrkogård Rinkaby	
Läge Kv. 1	Gravplatsnr 106-107	Årtal
Gravvårdens typ Stående	Gravvårdens höjd 93 cm	Gravvårdens material Granit
Plantering/växtmaterial Blommor	Omgärdning Stenram	Ytmaterial Grus
Inskription GUSTAF ERIKSSON f. 20/7 1841 d. 2/8 1923 HANS MAKÅ MATILDA 15/1 1851 d. 1/2 1911 SJÖGESTA		Inskriptionstyp Försänkt, svart
		Titel
Skador Sättning, mossa/lav		
Beskrivning Stående sten med rundad överdel och svängda sidor. Stenen har en grovt bearbetad yta med försänkt inskriptionsyta. Stenen är sammanfogad med stenramen som har samma bearbetade yta som stenen. De bakre hörnstenarna är markerade.		
Kulturhistoriskt värde Tidstypisk/karaktärsskapande sten med stenram i välbevarad rad med äldre gravar. By-/gårdsnamn.		
Bild
