Rinkaby kyrka

Rinkaby socken, Örebro kommun, Närke, Strängnäs stift.

Inventering av kulturhistoriskt värdefulla gravvårdar 2010-2011

Anneli Borg
Rapport 2011-07

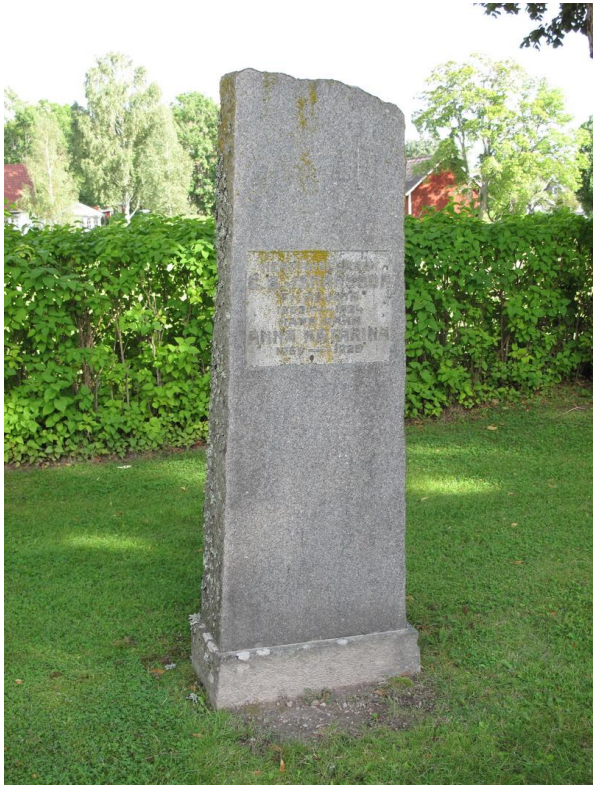
Gravvård	Kyrkogård Rinkaby	
Läge Kv. 1	Gravplatsnr 110-111	Årtal
Gravvårdens typ Stående	Gravvårdens höjd 183 cm	Gravvårdens material Granit
Plantering/växtmaterial	Omgärdning	Ytmaterial
Inskription HEMMANSÄGAREN C. B. JOHANSSON Fr. Mejsta 1852-1924 HANS MAKA ANNA KATARINA 1858-1926		Inskriptionstyp Förhöjd, polerad
		Titel Hemmansägare
Skador Mossa/lav		
Beskrivning Hög stående sten med oregelbundet formad överdel. Stenen har en polerad framsida med försänkt inskriptionsyta. Dess sidor och baksida är grovt huggna.		
Kulturhistoriskt värde Tidstypisk/karaktärsskapande sten i välbevarad rad med äldre gravar. By-/gårdsnamn.		
Bild

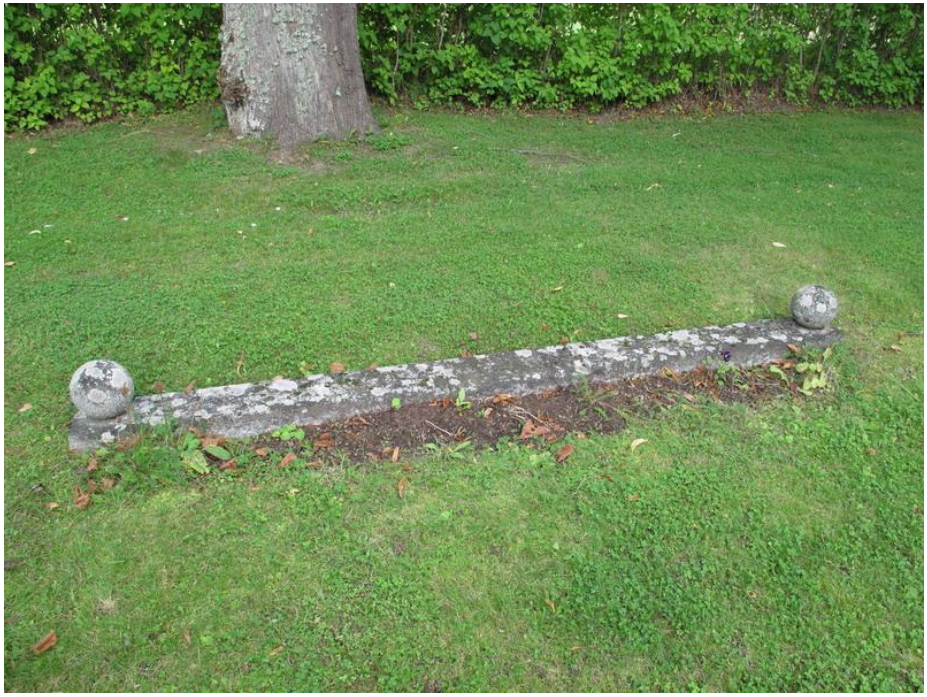
Gravvård	Kyrkogård Rinkaby	
Läge Kv. 1	Gravplatsnr 113-115	Årtal
Gravvårdens typ Liggande	Gravvårdens höjd 21 cm	Gravvårdens material Granit
Plantering/växtmaterial Blommor	Omgärdning	Ytmaterial
Inskription L. E. NORD OCH A. PETTERSSONS FAMILJEGRAV		Inskriptionstyp Föränkt, guld
		Titel
Skador Mossa/lav		
Beskrivning Liggande lång, låg sten med grovt huggen yta och försänkt insriptionsplatta. Stenen flankeras längst ut på vardera sidor av klot.		
Kulturhistoriskt värde Tidstypisk/karaktärsskapande sten i välbevarad rad med äldre gravar. Troligtvis tidigare grusgrav med stenram.		
Bild

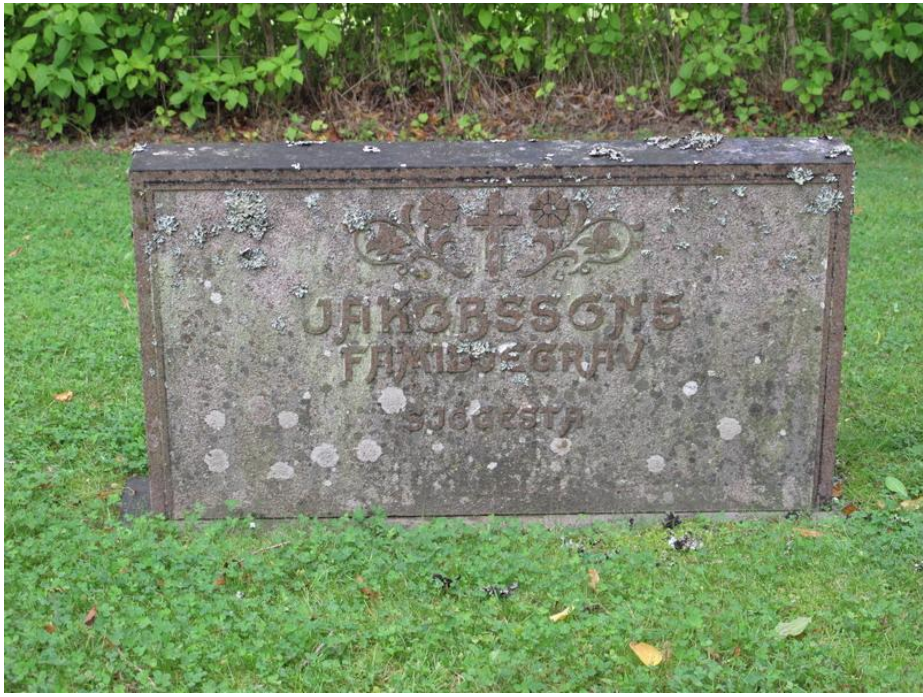
Gravvård	Kyrkogård Rinkaby	
Läge Kv. 1	Gravplatsnr 116-118	Årtal
Gravvårdens typ Stående	Gravvårdens höjd 53 cm	Gravvårdens material Granit
Plantering/växtmaterial	Omgärdning	Ytmaterial
Inskription JAKOBSSONS FAMILJEGRAV SJÖGESTA		Inskriptionstyp Försänkt, polerad
		Titel
Skador Sättning, mossa/lav		
Beskrivning Låg bred sten med polerad smal kant kring inskriptionsytan. Stenen kröns av dekor i form av kors som omges av stiliserade blommor.		
Kulturhistoriskt värde Tidstypisk/karaktärsskapande sten i välbevarad rad med äldre gravar. By-/gårdsnamn.		
Bild

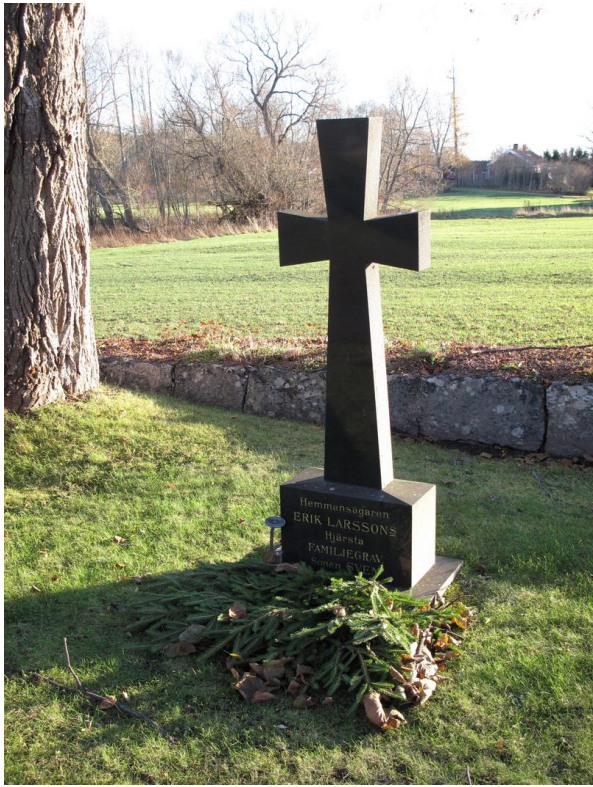
Gravvård	Kyrkogård Rinkaby	
Läge Kv. 5	Gravplatsnr 78-79	Årtal
Gravvårdens typ Stående	Gravvårdens höjd 161 cm	Gravvårdens material Granit, svart
Plantering/växtmaterial Blommor	Omgärdning	Ytmaterial
Inskription Hemmansägaren ERIK LARSSONS Hjärsta FAMILJEGRAV. Sonen SVEN		Inskriptionstyp Försänkt, svart
		Titel Hemmansägare
Skador Mossa/lav		
Beskrivning Stående hög sten i form av kors placerad på bas vars framsida utgör inskriptionsyta. Korset har en polerad framsida och huggna sidor och baksida.		
Kulturhistoriskt värde Tidstypisk sten med titel. By-/gårdsnamn.		
Bild

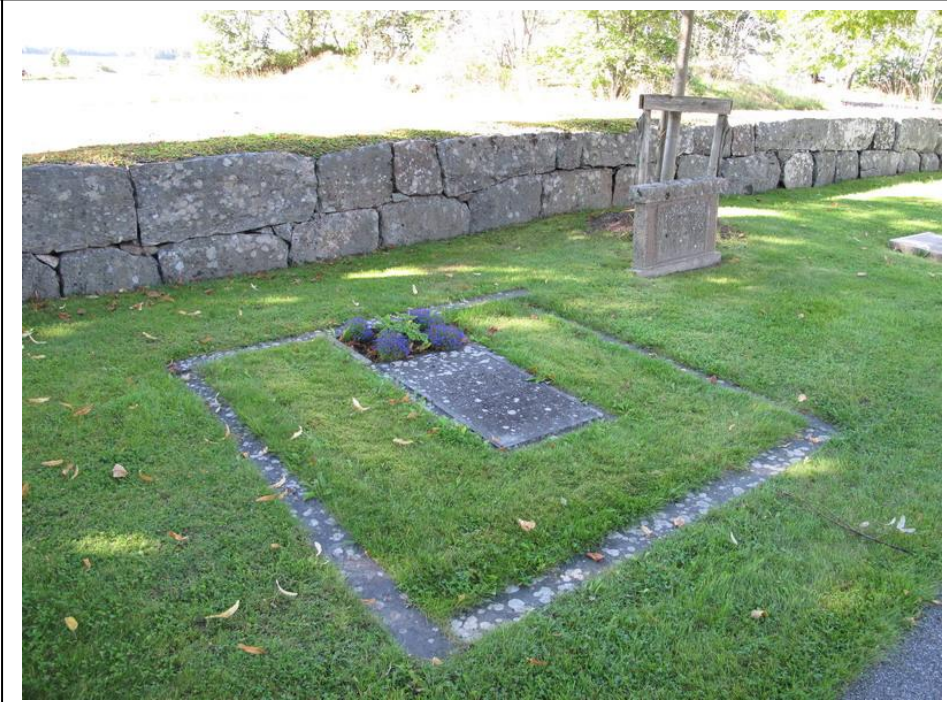
Gravvård	Kyrkogård Rinkaby	
Läge Kv. 5	Gravplatsnr 56-57	Årtal
Gravvårdens typ Stående	Gravvårdens höjd 60 cm	Gravvårdens material Granit, svart
Plantering/växtmaterial	Omgärdning	Ytmaterial
Inskription ALBERT KÄLLER f. 1871 d. 1952 OTTILIA KÄLLER f. 1866 d. 1952		Inskriptionstyp Försänkt, resta av guld
		Titel
Skador Sättning, mossa/lav		
Beskrivning Låg bred sten. Dekoren utgörs av två stiliserade pelare som flankerar inskriptionsytan och som bär upp en äggstavsdekorerad fris.		
Kulturhistoriskt värde En av flera i välbevarad rad med många karakteristiska stenar som representerar olika tidsperioder.		
Bild	 	
Datum 2011-03-24		
Fotograf Charlott Torgén

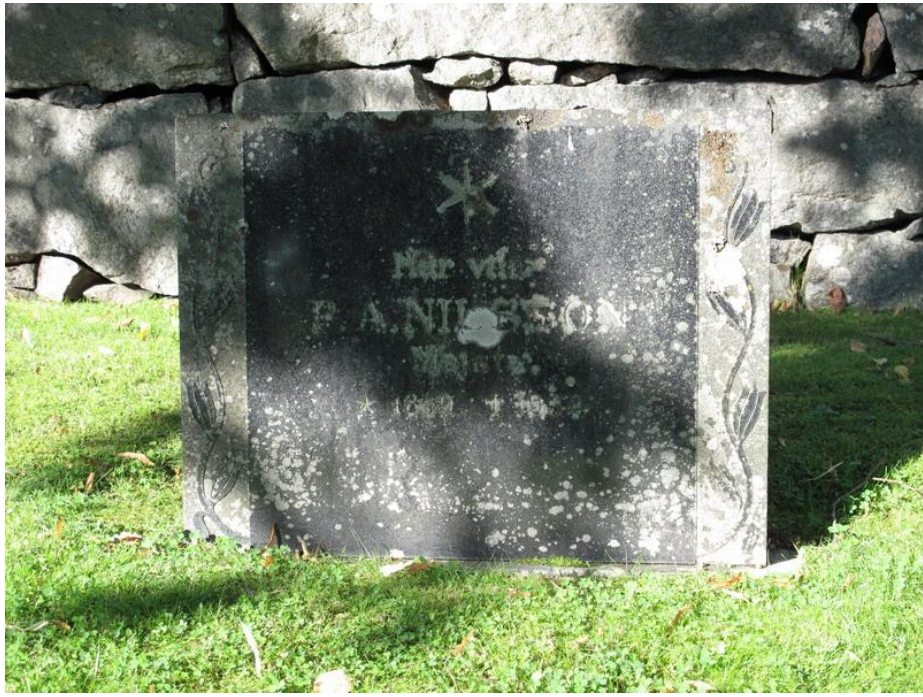
Kyrkogård Rinkaby	
Läge Kv. 5	Gravplatsnr 55	Årtal
Gravvårdens typ Stående	Gravvårdens höjd 61 cm	Gravvårdens material Granit, svart
Plantering/växtmaterial	Omgärdning	Ytmaterial
Inskription Här vilar P. A. NILSSON Mejsta f. 1849 d. 1938		Inskriptionstyp Försänkt
		Titel
Skador Sättning, mossa/lav		
Beskrivning Sten med polerad inskriptionsyta och dekor i form av stiliserade blomrankor på var sida av inskriptionsytan. En stjärna kröner densamma.		
Kulturhistoriskt värde En av flera i välbevarad rad med många karakteristiska stenar som representerar olika tidsperioder. By-/gårdsnamn.		
Bild

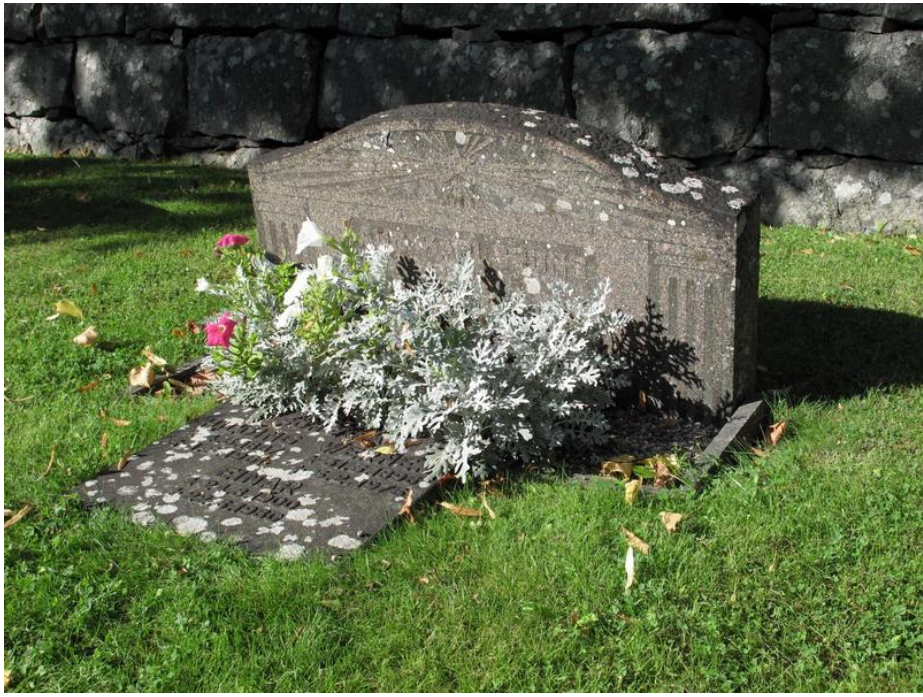
Gravvård		Kyrkogård Rinkaby
Läge Kv. 5	Gravplatsnr 51-52	Årtal
Gravvårdens typ Stående 1 st, liggande 1 st.	Gravvårdens höjd 58 cm	Gravvårdens material Granit
Plantering/växtmaterial Blommor	Omgärdning	Ytmaterial
Inskription Stående AUG. KARLSSONS NASTA FAMILJEGRAV		Inskriptionstyp Förhöjd, polerad
Liggande SÖNERNA HILDING f. 4. 6. 1887 d. 1. 5. 1961 EINAR f. 24. 8. 1900 d. 22. 6. 1980		Titel
Skador Sättning, mossa/lav		
Beskrivning Låg bred sten med svängd överdel. Inskriptionsytan flankeras av stiliserade pelare och stenen kröns av en strålomgärdad stjärna.		
Kulturhistoriskt värde En av flera i välbevarad rad med många karakteristiska stenar som representerar olika tidsperioder. By-/gårdsnamn.		
Bild

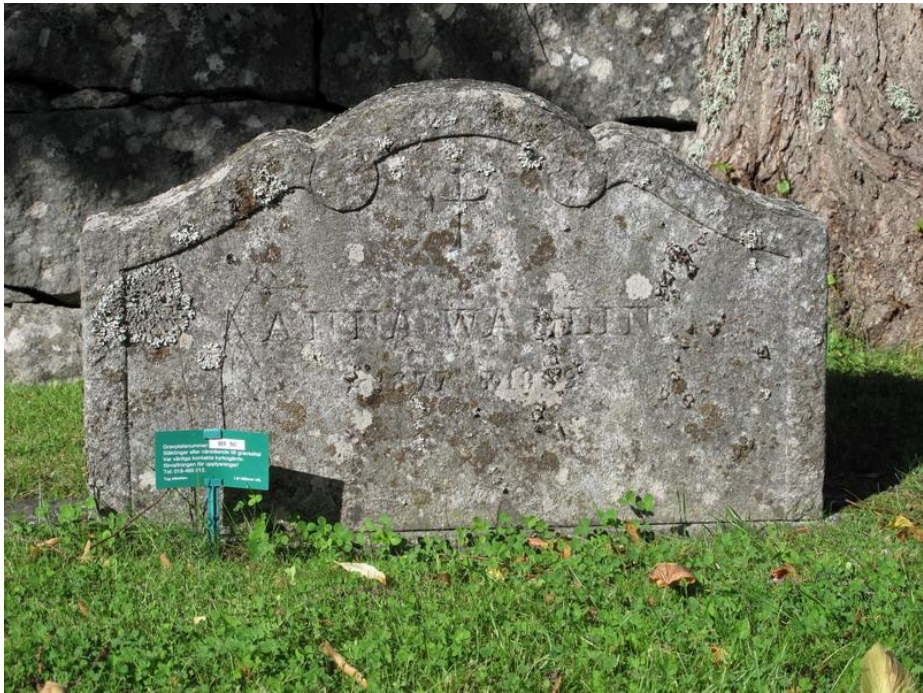
Gravvård	Kyrkogård Rinkaby	
Läge Kv. 5	Gravplatsnr 50	Årtal
Gravvårdens typ Stående	Gravvårdens höjd 59 cm	Gravvårdens material Granit
Plantering/växtmaterial	Omgärdning	Ytmaterial
Inskription ANNA WALLIN		Inskriptionstyp Försänkt
		Titel
Skador Sättning, mossa/lav		
Beskrivning Låg bred sten vars överdel är formad efter olika svängda stilelement som utgör stenens dekor. Stenen har en grovt huggen yta med slätare samt försänkt inskriptionsyta som kröns av kors.		
Kulturhistoriskt värde En av flera i välbevarad rad med många karakteristiska stenar som representerar olika tidsperioder.		
Bild

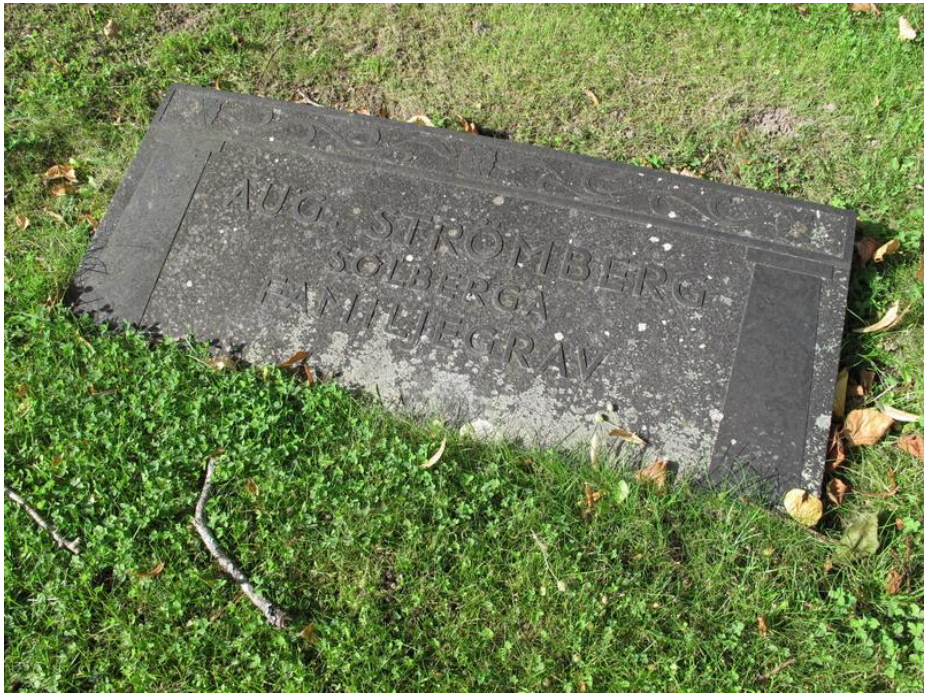
Gravvård	Kyrkogård Rinkaby	
Läge Kv. 5	Gravplatsnr 48-49	Årtal
Gravvårdens typ Troligtvis tidigare stående sten.	Gravvårdens höjd 42 cm	Gravvårdens material Granit, svart
Plantering/växtmaterial	Omgärdning	Ytmaterial
Inskription AUG. STRÖMBERG SOLBERGA FAMILJEGRAV		Inskriptionstyp Förhöjd, svart
		Titel
Skador Mossa/lav		
Beskrivning Låg bred sten med polerad dekor i form av stiliserade blommor, växtslingor samt pelare.		
Kulturhistoriskt värde En av flera i välbevarad rad med många karakteristiska stenar som representerar olika tidsperioder. By-/gårdsnamn.		
Bild

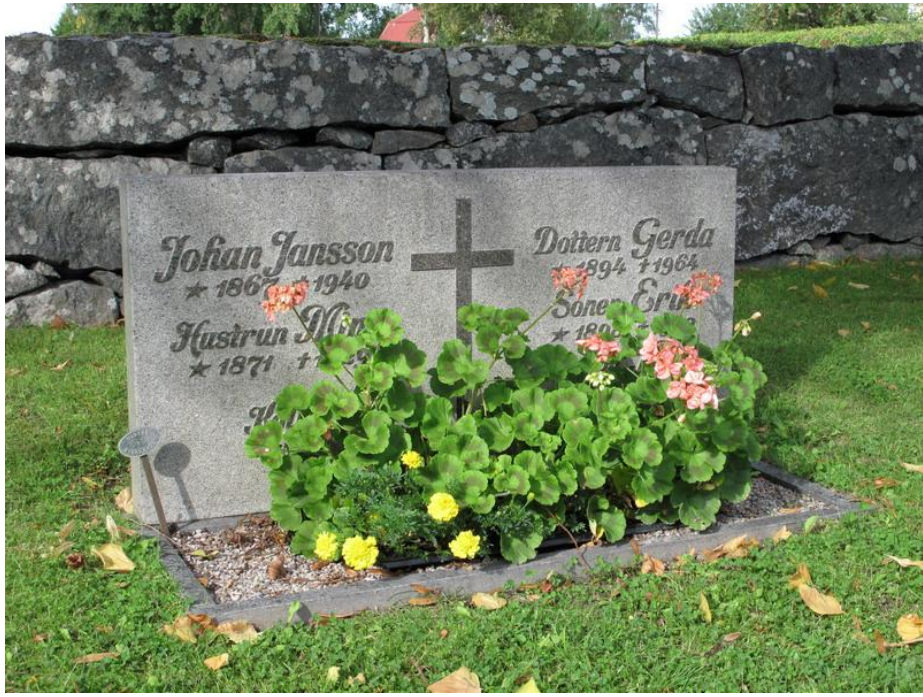
Kyrkogård Rinkaby	
Läge Kv. 5	Gravplatsnr 46-47	Årtal
Gravvårdens typ Stående	Gravvårdens höjd 63 cm	Gravvårdens material Granit
Plantering/växtmaterial Blommor	Omgärdning	Ytmaterial
Inskription Johan Jansson f. 1867 d. 1940 Hustrun Mina f. 1871 d. 1929 Kolja Dottern Gerda f. 1894 d. 1964 Sonen Erik f. 1898 d. 1972 Sonen Karl f. 1902 d. 1972		Inskriptionstyp Förhöjd, polerad
		Titel
Skador		
Beskrivning Låg bred sten med huggen yta och polerad dekor i form av kors placerat i mitten av stenen.		
Kulturhistoriskt värde En av flera i välbevarad rad med många karakteristiska stenar som representerar olika tidsperioder. By-/gårdsnamn.		
Bild

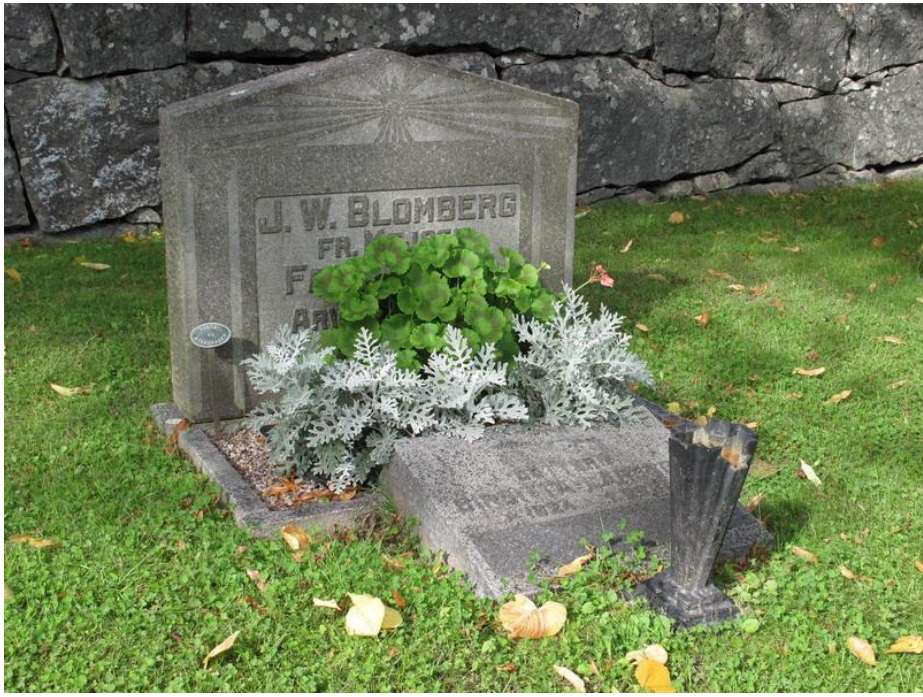
Gravvård	Kyrkogård Rinkaby	
Läge Kv. 5	Gravplatsnr 44-45	Årtal
Gravvårdens typ Stående	Gravvårdens höjd 76 cm	Gravvårdens material Granit
Plantering/växtmaterial Blommor	Omgärdning	Ytmaterial
Inskription J. W. BLOMBERG FR. MEJSTA FAMILJEGRÄV ARVID 1890-1973 NANNY 1894-1977		Inskriptionstyp Förhöjd, polerad
		Titel
Skador Mossa/lav		
Beskrivning Sten med flackt spetsig överdel. Stenen har grovt huggna sidor samt baksida. Framsidan har polerad dekor i form av strålomgärdad stjärna samt två stiliserade pelare som flankerar inskriptionsytan som omges av en polerad ram.		
Kulturhistoriskt värde En av flera i välbevarad rad med många karakteristiska stenar som representerar olika tidsperioder. By-/gårdsnamn.		
Bild

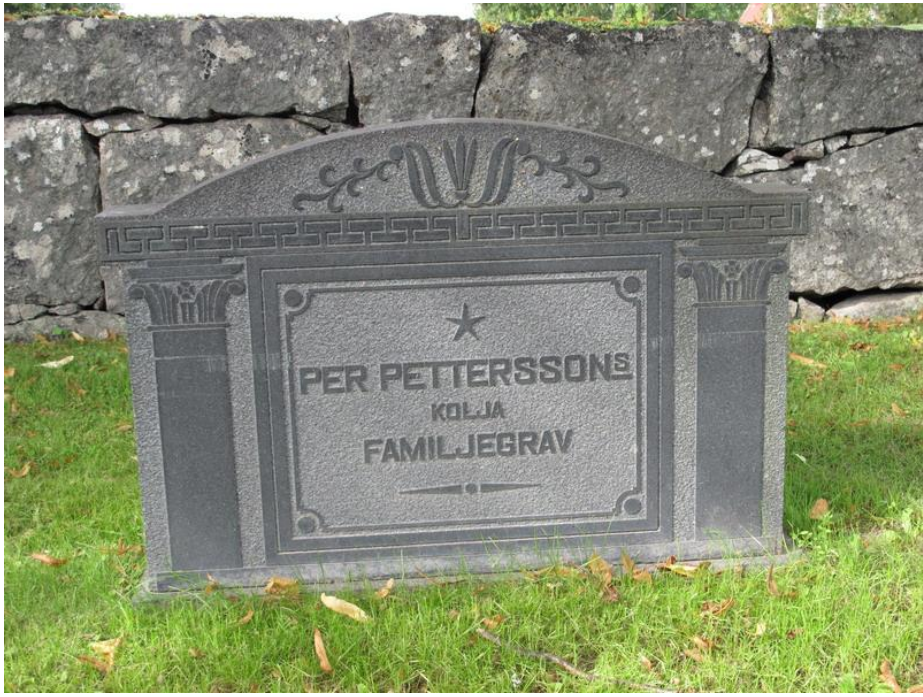
Gravvård	Kyrkogård Rinkaby	
Läge Kv. 5	Gravplatsnr 42-43	Årtal
Gravvårdens typ Stående	Gravvårdens höjd 69 cm	Gravvårdens material Granit, svart
Plantering/växtmaterial	Omgärdning	Ytmaterial
Inskription PER PETTERSSONS KOLJA FAMILJEGRAV		Inskriptionstyp Förhöjd, polerad
		Titel
Skador Mekanisk skada		
Beskrivning Låg bred sten med rundad överdel. Dekor i form av två stiliserade pelare som bär upp dekorerad fris. Inskriptionsytan ramas in av polerad ram och stenen kröns av stiliserat vegetativt mönster.		
Kulturhistoriskt värde En av flera i välbevarad rad med många karakteristiska stenar som representerar olika tidsperioder. By-/gårdsnamn.		
Bild

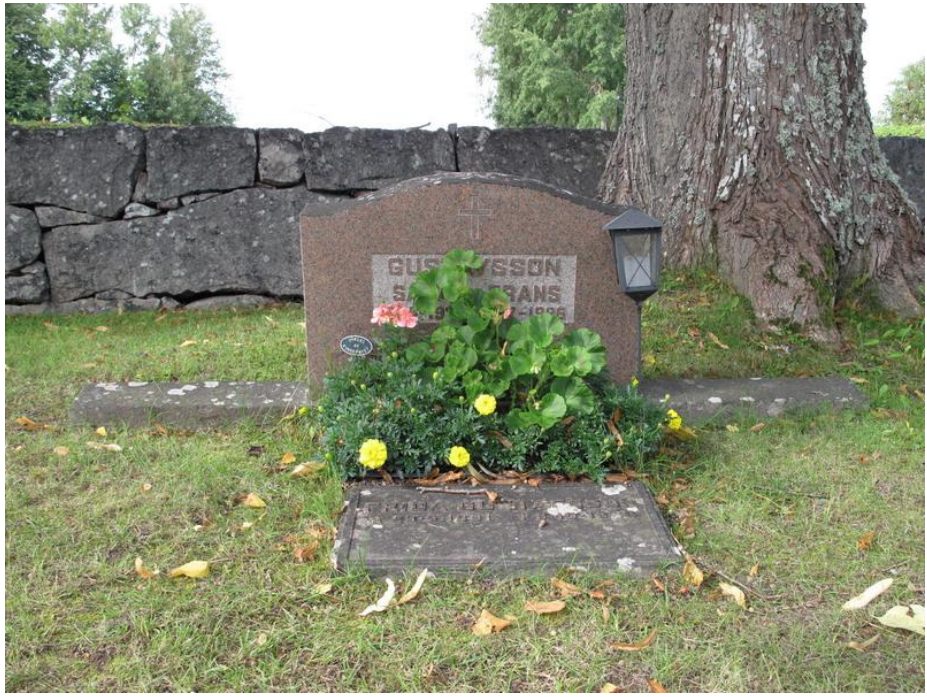
Kyrkogård Rinkaby	
Läge Kv. 5	Gravplatsnr 40-41	Årtal
Gravvårdens typ Stående 1 st, liggande 1 st.	Gravvårdens höjd 67 cm	Gravvårdens material Granit
Plantering/växtmaterial Blommor	Omgärdning Rest av stenram?	Ytmaterial
Inskription Stående GUSTAFSSON SAGA 1904-1982 FRANS 1897-1896		Inskriptionstyp Förhöjd, polerad
		Titel
Skador Sättning, mossa/lav		
Beskrivning Låg bred sten med svängd överdel placerad på mycket bred sockel som kan vara en rest av en stenram. Stenen har en polerad yta med försänkt inskriptionsyta. Dekor i form av kors.		
Kulturhistoriskt värde En av flera i välbevarad rad med många karakteristiska stenar som representerar olika tidsperioder.		
Bild

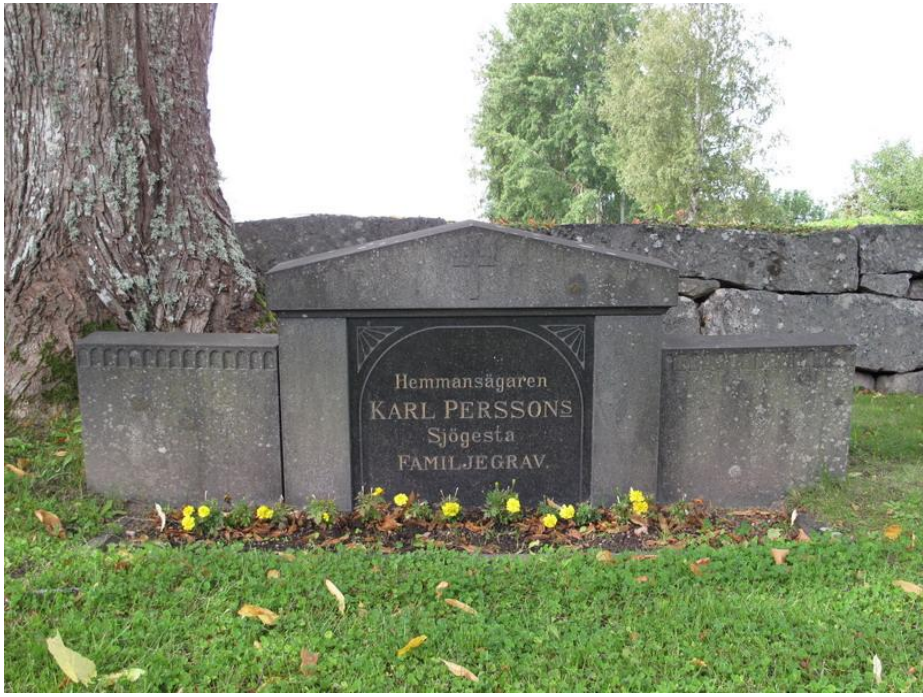
Gravvård	Kyrkogård Rinkaby	
Läge Kv. 5	Gravplatsnr 38-39	Årtal
Gravvårdens typ Stående	Gravvårdens höjd 78 cm	Gravvårdens material Granit, svart
Plantering/växtmaterial Blommor	Omgärdning	Ytmaterial
Inskription Hemmansägaren KARL PERSSONS Sjögesta FAMILJEGRAV.		Inskriptionstyp Försänkt, guld
		Titel Hemmansägare
Skador Sättning, mossa/lav		
Beskrivning Låg bred sten med kraftigt överstycke med flackt spetsig överdel. Stenen flankeras av två lägre sidostenar med stiliserad bård. Stenen har en försänkt och polerad inskriptionsyta med stiliserad dekor. Överstycket har dekor i form av ett kors.		
Kulturhistoriskt värde En av flera i välbevarad rad med många karakteristiska stenar som representerar olika tidsperioder. By-/gårdsnamn.		
Bild

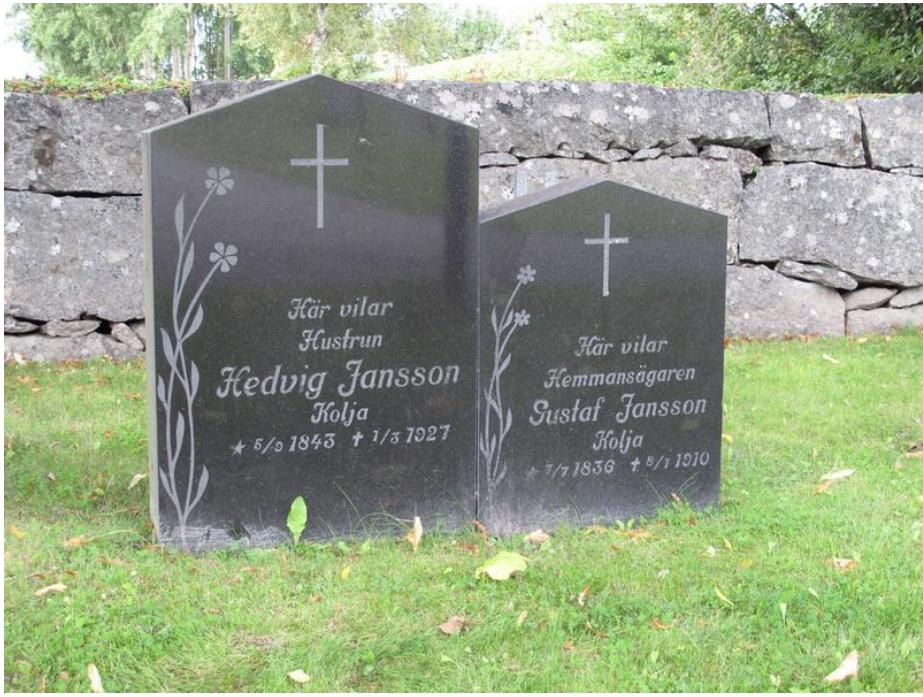
Kyrkogård Rinkaby	
Läge Kv. 5	Gravplatsnr 37	Årtal
Gravvårdens typ Stående 2st	Gravvårdens höjd 80 cm, 65 cm	Gravvårdens material
Plantering/växtmaterial	Omgärdning	Ytmaterial
Inskription Sten 1 Här vilar Hustrun Hedvig Jansson Kolja f. 5/9 1843 d. 1/3 1927		Inskriptionstyp Försänkt
Sten 2 Här vilar Hemmansägaren Gustaf Jansson Kolja f. 7/7 1836 d. 8/1 1910		Titel Hemmansägare
Skador Mossa/lav, mekanisk skada.		
Beskrivning Två nästintill lika stenar placerade invid varandra. Stenarna har flakt spetsig överdel, polerad framsida med dekor som utgörs av stiliserade blommor samt kors.		
Kulturhistoriskt värde En av flera i välbevarad rad med många karakteristiska stenar som representerar olika tidsperioder. Titel. By-/gårdnamn.		
Bild

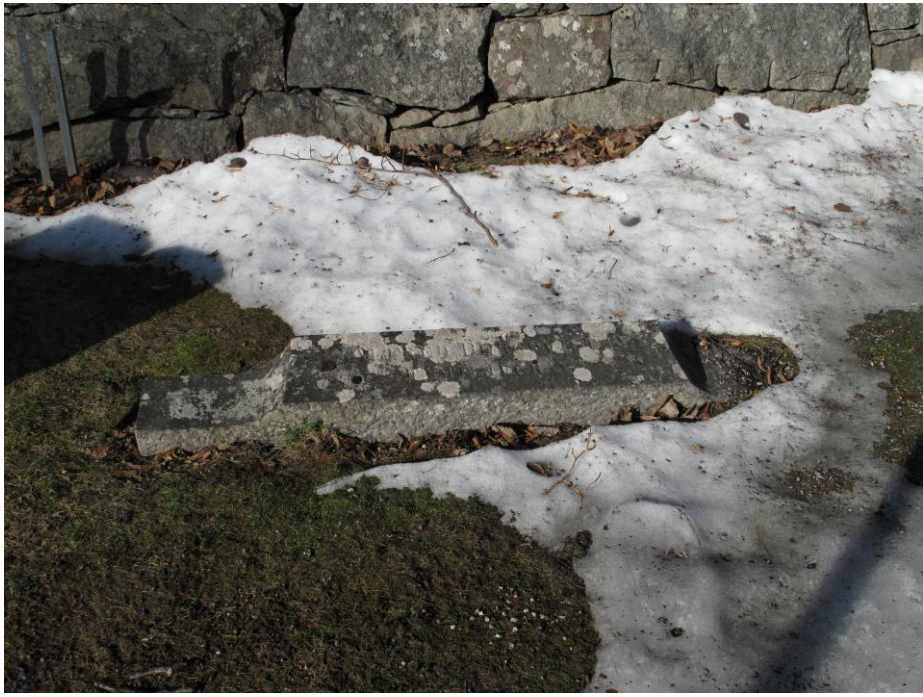
Gravvård	Kyrkogård Rinkaby	
Läge Kv. 5	Gravplatsnr 35-36	Årtal
Gravvårdens typ Liggande	Gravvårdens höjd 20 cm	Gravvårdens material Granit
Plantering/växtmaterial	Omgärdning	Ytmaterial
Inskription ALFRED BERGQVISTS FAMILJEGRAV		Inskriptionstyp Försänkt
		Titel
Skador Sättning, mossa/lav		
Beskrivning Liggande lång låg sten med förhöjd och något snedställd mittdel som utgör insriptionsytan. Stenen har grovt huggna ytor.		
Kulturhistoriskt värde En av flera i välbevarad rad med många karakteristiska stenar som representerar olika tidsperioder.		
Bild

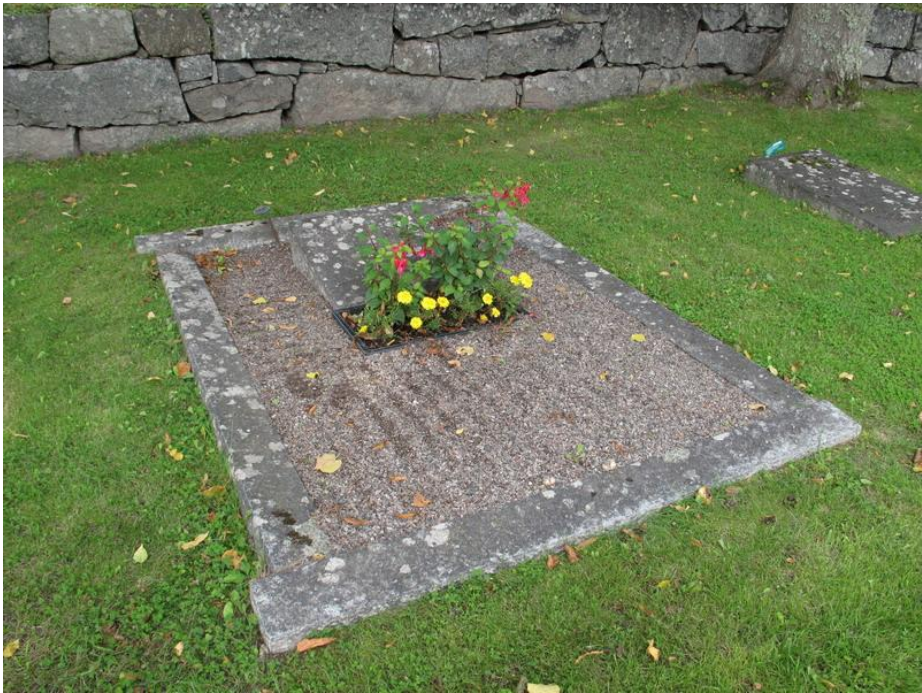
Kyrkogård Rinkaby	
Läge Kv. 5	Gravplatsnr 33-34	Årtal
Gravvårdens typ Liggande	Gravvårdens höjd 60 cm	Gravvårdens material Granit
Plantering/växtmaterial Blommor	Omgärdning Stenram	Ytmaterial Gräs
Inskription ÄNKEFRU MATHILDA NILSSON NEDERGÅRDA f. 1848 d. 1937 SONEN GUNNAR f. 1868 d. 1938		Inskriptionstyp Grus
		Titel
Skador Sättning, mossa/lav		
Beskrivning Liggande sten med snedställd framsida. Inskriptionsytan rams in av en huggen smal ram. Stenen har grovt huggna sidor med slätare framsida. Stenramen är grovt huggen lika stenens sidor.		
Kulturhistoriskt värde En av flera i välbevarad rad med många karakteristiska stenar som representerar olika tidsperioder. Stenram. By-/gårdsnamn.		
Bild

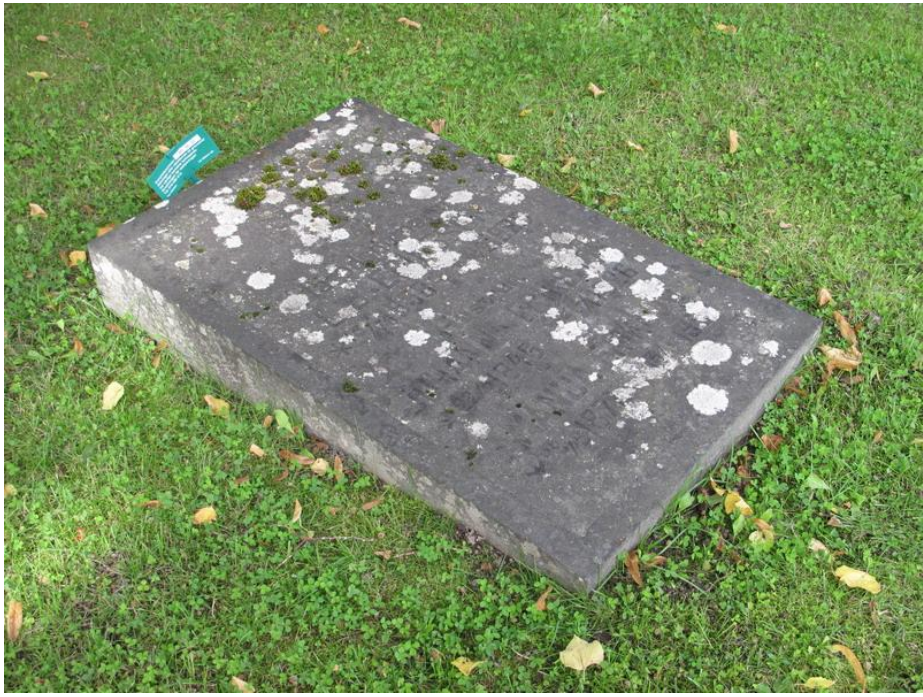
Kyrkogård Rinkaby	
Läge Kv. 5	Gravplatsnr 30-32	Årtal
Gravvårdens typ Liggande	Gravvårdens höjd 98 cm	Gravvårdens material Granit
Plantering/växtmaterial	Omgärdning	Ytmaterial
Inskription Häradsdomaren L. J. ERIKSSON f. 18/7 1838 d. 21/9 1926 Hustrun JOHANNA ERIKSSON f. 22/2 1946 d. 15/1 1926 AMANDA ERIKSSON f. 29/61873 d. 13/12 1957		Inskriptionstyp Förhöjd, polerad
		Titel Häradsdomare
Skador Mossa/lav		
Beskrivning Liggande sten med snedställd framsida. Framsidan kantas av en polerad ram ock kröns av ett kors.		
Kulturhistoriskt värde En av flera i välbevarad rad med många karakteristiska stenar som representerar olika tidsperioder. Titel.		
Bild

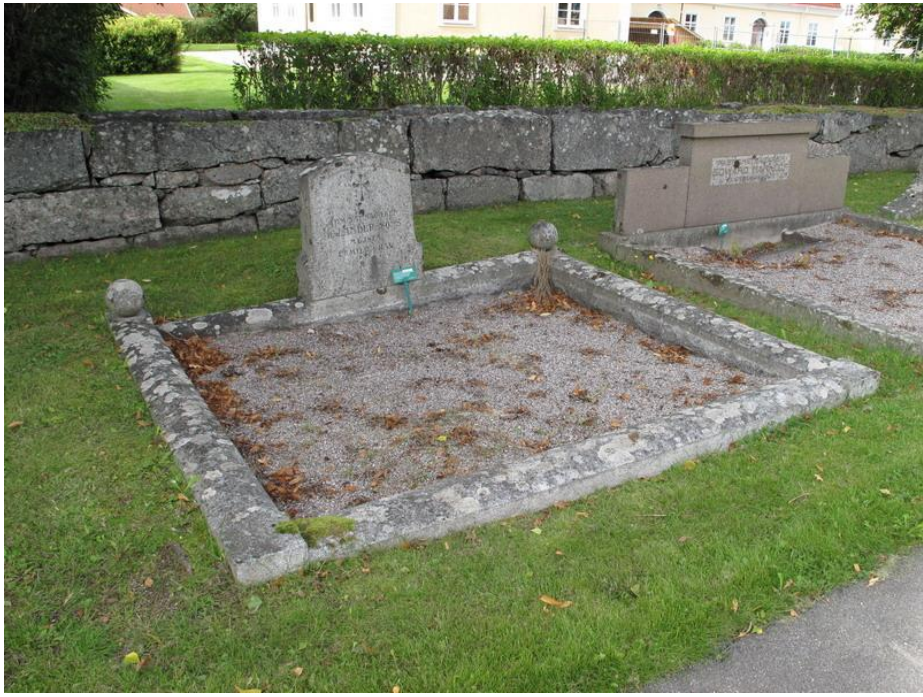
Kyrkogård Rinkaby	
Läge Kv. 5	Gravplatsnr 25-27	Årtal
Gravvårdens typ Stående	Gravvårdens höjd 76 cm	Gravvårdens material Granit
Plantering/växtmaterial	Omgärdning Stenram	Ytmaterial Grus
Inskription HEMMANSÄGAREN K. J. ANDERSSON MEJSTA FAMILJEGRAV		Inskriptionstyp Försänkt, svart
		Titel Hemmansägare
Skador Sättning, mossa/lav		
Beskrivning Sten med rundad överdel och en något bredare nederdel. Stenen har grovt huggna ytor med slåthuggen samt försänkt inskriptionsyta som kröns av ett kors. Stenen är sammanfogad med stenramen som har rundad ovansida och markerade hörn där de bakre hörnen är försedda med klot.		
Kulturhistoriskt värde En av flera i välbevarad rad med många karakteristiska stenar som representerar olika tidsperioder. Stenram. Titel. By-/gårdsmamn.		
Bild

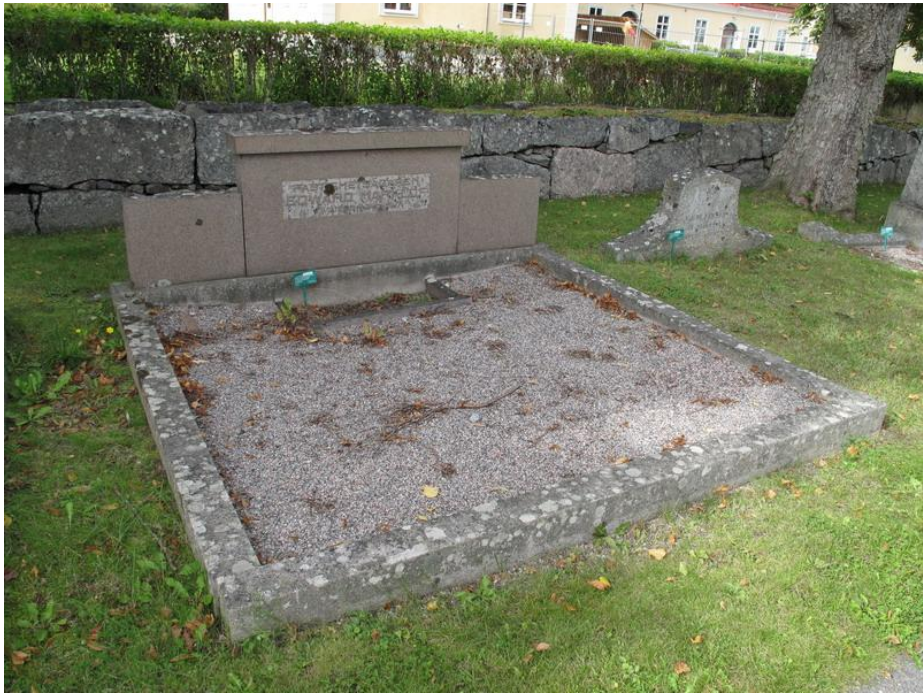
Gravvård	Kyrkogård Rinkaby	
Läge Kv. 5	Gravplatsnr 22-24	Årtal
Gravvårdens typ Stående	Gravvårdens höjd 90 cm	Gravvårdens material Granit
Plantering/växtmaterial	Omgärdning Stenram	Ytmaterial Grus
Inskription FASTIGHETSÄGAREN EDWARD MARKLÖF f. 11/3 1868 d. 24/2 1947		Inskriptionstyp Förhöjd, polerad
		Titel Fastighetsägare
Skador Mossa/lav		
Beskrivning Låg bred sten med kraftigt överstycke. Stenen flankeras av två lägre sidostenar. Stenen har en polerad framsida med försänkt inskriptionsyta. Stenen är sammanfogad med stenramen.		
Kulturhistoriskt värde En av flera i välbevarad rad med många karakteristiska stenar som representerar olika tidsperioder. Stenram. Titel.		
Bild

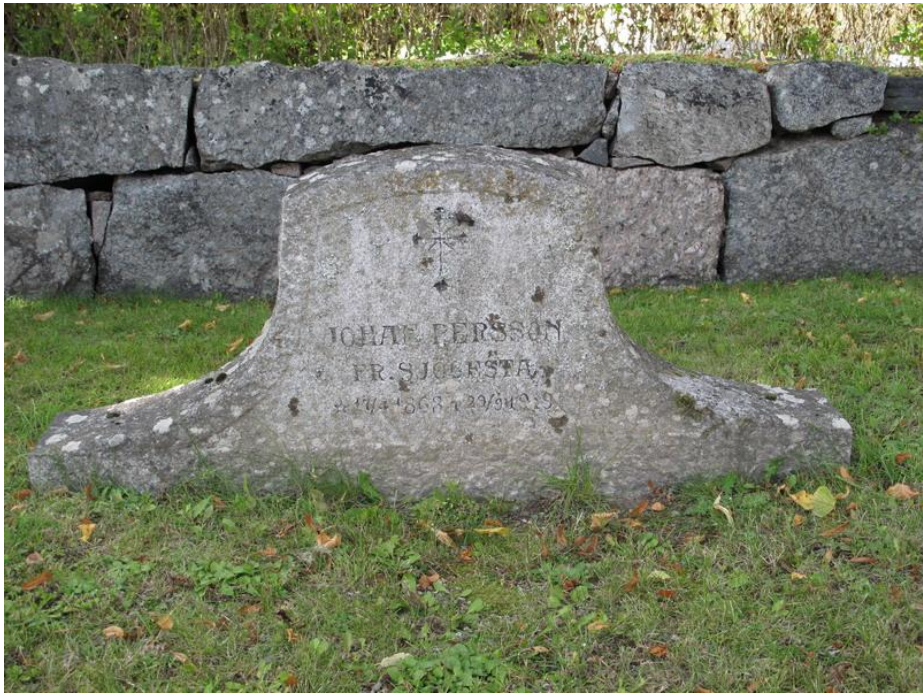
Gravvård	Kyrkogård Rinkaby	
Läge Kv. 5	Gravplatsnr 21	Årtal
Gravvårdens typ Stående	Gravvårdens höjd 60 cm	Gravvårdens material Granit
Plantering/växtmaterial	Omgärdning	Ytmaterial
Inskription JOHAN PERSSON FR. SJÖGESTA f. 17/4 1868 d. 29/9 1919		Inskriptionstyp Försänkt, svart
		Titel
Skador Mossa/lav		
Beskrivning Låg sten med svängt överstycke, dess sidor är konkavt svängda så att stenens nedre del blir bredare. Stenen har en grovt huggen yta med slätare huggen samt försänkt inskriptionsyta.		
Kulturhistoriskt värde En av flera i välbevarad rad med många karakteristiska stenar som representerar olika tidsperioder. By-/gårdsmamn.		
Bild

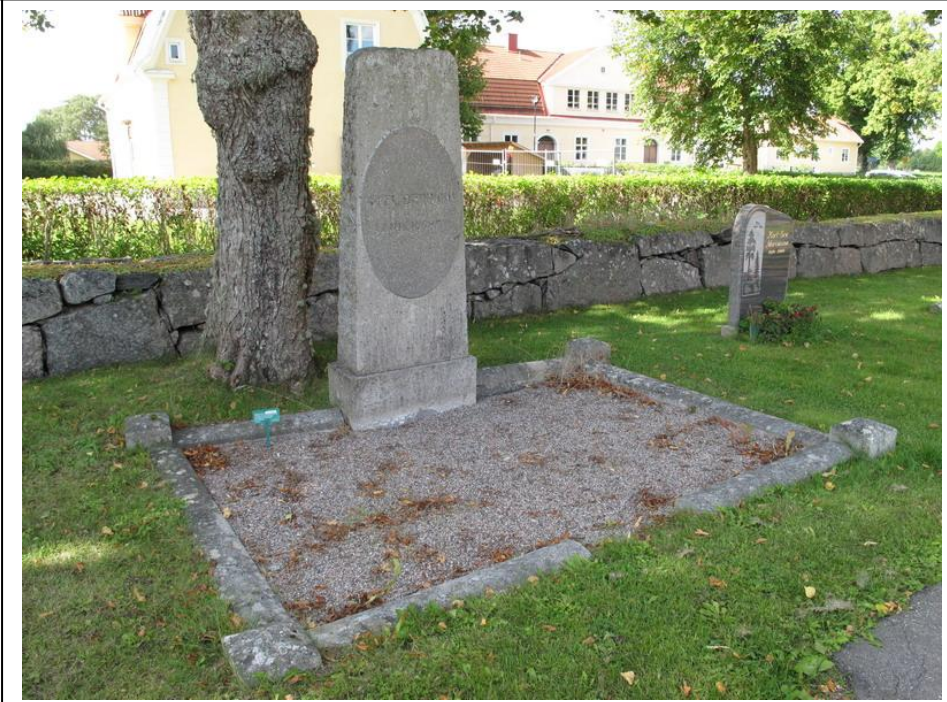
Gravvård	Kyrkogård Rinkaby	
Läge Kv. 5	Gravplatsnr 18-20	Årtal
Gravvårdens typ Stående	Gravvårdens höjd 200 cm	Gravvårdens material Granit
Plantering/växtmaterial	Omgärdning Stenram	Ytmaterial Grus
Inskription AXEL BENNICHS FAMILJEGRAV		Inskriptionstyp Försänkt, svart
		Titel
Skador		
Beskrivning Stående hög sten med något assymetriskt huggen överdel. Stenen har en släthuggen framsida med förhöjd och polerad oval som utgör inskriptionsyta. Övriga sidor är grovt huggna. Stenen är sammanfogad med stenramen som har markerade hörnstenar.		
Kulturhistoriskt värde En av flera i välbevarad rad med många karakteristiska stenar som representerar olika tidsperioder. Stenram.		
Bild

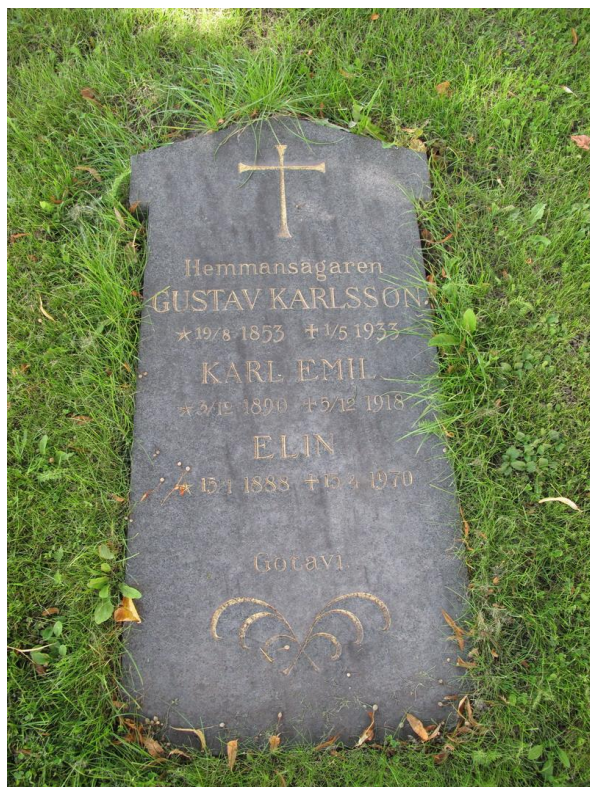
Kyrkogård Rinkaby	
Läge Kv. 5	Gravplatsnr 12-13	Årtal
Gravvårdens typ Liggande	Gravvårdens höjd 111 cm	Gravvårdens material Granit
Plantering/växtmaterial	Omgärdning	Ytmaterial
Inskription Hemmansägaren GUSTAV KARLSSON f. 19/8 1853 d. 1/5 1933 KARL EMIL f. 3/12 1890 d. 5/12 1918 ELIN f. 15/1 1888 d. 15/4 1970 Götavi		Inskriptionstyp Försänkt, guld
		Titel Hemmansägare
Skador		
Beskrivning Liggande sten med spetsigt format överstycke och vars sidor sluttar svagt utåt. Stenens yta är slät och har en dekor i form av kors och stiliserade blad. Kan stenen ha stått upp från början?.		
Kulturhistoriskt värde En av flera i välbevarad rad med många karakteristiska stenar som representerar olika tidsperioder. Titel. By-/gårdsmamn.

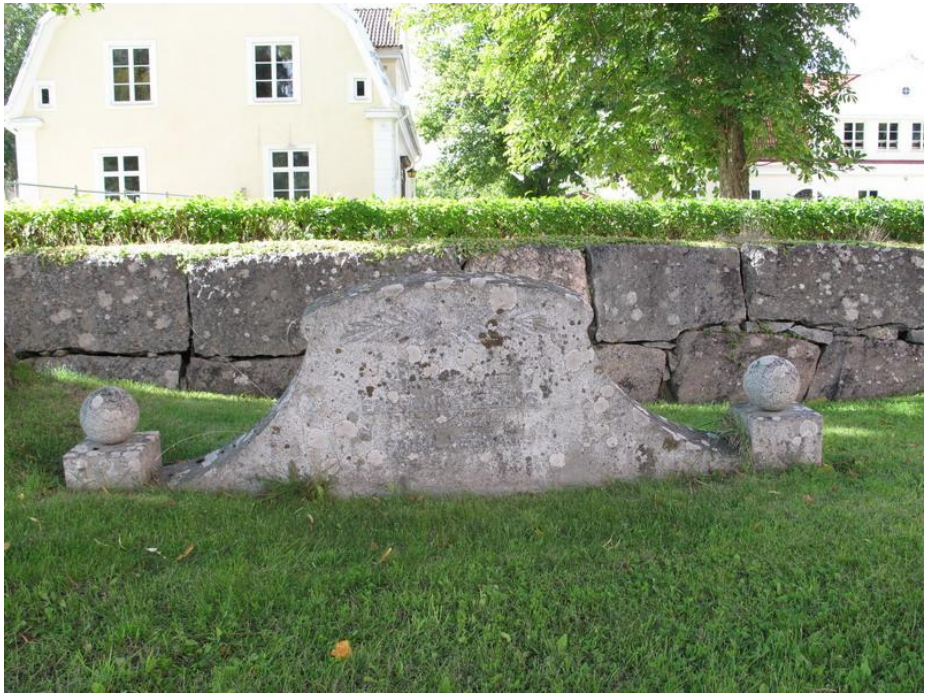
Gravvård	Kyrkogård Rinkaby	
Läge Kv. 5	Gravplatsnr 7-9	Årtal
Gravvårdens typ Stående	Gravvårdens höjd 70 cm	Gravvårdens material Granit
Plantering/växtmaterial	Omgärdning	Ytmaterial
Inskription HEMMANSÄGARE ERIK ANDERSSON SJÖGESTA FAMILJEGRAV		Inskriptionstyp Förhöjd, polerad
		Titel Hemmansägare
Skador Sättning, mossa/lav		
Beskrivning Låg bred sten med bredare nederdel, svängt överstycke samt sidor. Stenen flankeras av två sidostenar krönta med klot. Stenen har en fint huggen yta med dekor i form av stiliserade blad.		
Kulturhistoriskt värde En av flera i välbevarad rad med många karakteristiska stenar som representerar olika tidsperioder. Titel. By-/gårdnamn.		
Bild

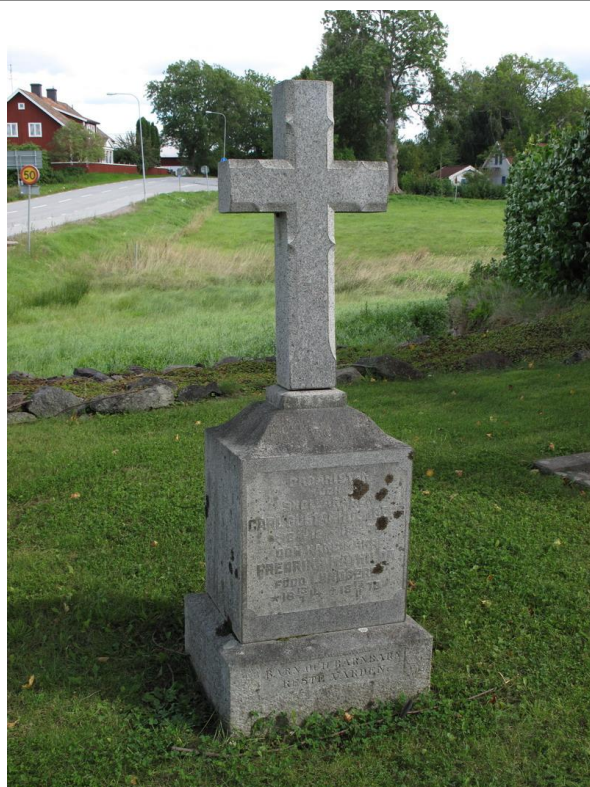
Kyrkogård Rinkaby	
Läge Kv. 7	Gravplatsnr A, egen benämning	Årtal
Gravvårdens typ Stående	Gravvårdens höjd 162 cm	Gravvårdens material Granit
Plantering/växtmaterial	Omgärdning	Ytmaterial
Inskription ORGANISTEN OCH SKOLLÄRAREN CARL GUSTAF HOLMBERG f. 18 21/9 14 d. 18 21/7 76 OCH HANS MAKAN FREDRIKA MATHILDA FÖDD LUNDBERG f. 18 13/7 14 d. 18 15/11 76 BARN OCH BARNBARN RESTE VÅRDEN		Inskriptionstyp Förhöjd, polerad samt försänkt
		Titel Organist, skollärare
Skador Mossa/lav. Korset har förhöjts något mot basen, möjligen är det ett fäste som rostar.		
Beskrivning Kors placerad på bas med enkelt profilerat överstycke, samt sockel. Korset har en polerad framsida med dekorhuggna kanter. Inskriptionsytan på basen omges av polerad ram. Inskriptionsytan på sockeln är försänkt.		
Kulturhistoriskt värde Personhistoriskt värde, lärare i Rinkaby skola samt organist i Rinkaby kyrka. Äldre karaktärsskapande gravvård i kvarter nära kyrkogårdens norra entré med flera äldre gravvårdar. Titel.

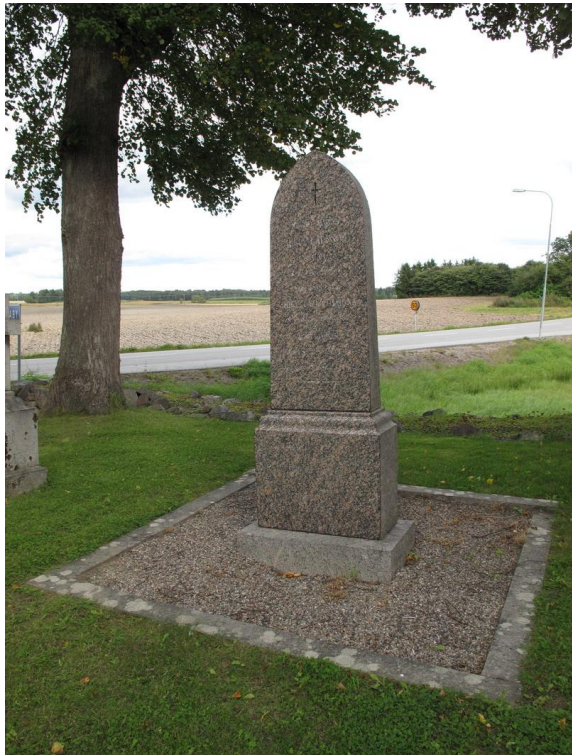
Kyrkogård Rinkaby	
Läge Kv. 7	Gravplatsnr B, egen benämning	Årtal
Gravvårdens typ Stående	Gravvårdens höjd 235 cm	Gravvårdens material Granit
Plantering/växtmaterial	Omgärdning Stenram	Ytmaterial Grus
Inskription RIKSDAGSMANNEN OLOF LARSSON NASTA f. 18 3/9 20 d. 18 17/11 70 OCH HANS MAKA BIRGITTA KATHARINA f. 9/5 1823 d. 15/6 1895. SAMT BARNEN CARL f. 18 19/4 57 d. 18 9/12 81 ELIN f. 18 30/5 70 d. 18 18/8 84		Inskriptionstyp Försänkt, rest av guld och svart
		Titel Riksdagsman
Skador Sättning		
Beskrivning Stående hög sten med rundad samt spetsig överdel. Den är placerad på en sockel med profilerad kant. Stenens framsida är polerad och har en dekor i form av ett kors.		
Kulturhistoriskt värde Äldre karaktärsskapande gravvård i kvarter nära kyrkogårdens norra entré med flera äldre gravvårdar. Titel. By-/gårdsnamn.		
Bild

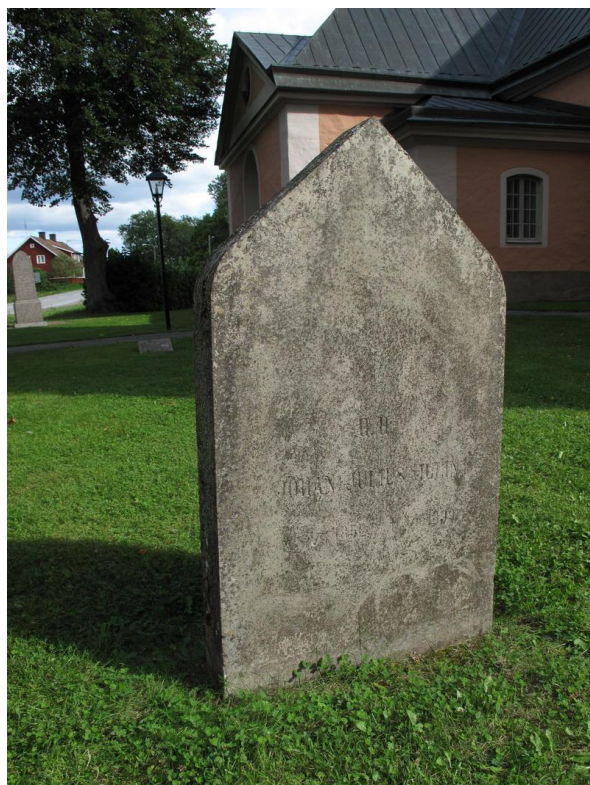
Kyrkogård Rinkaby	
Läge Kv. 7	Gravplatsnr H, egen benämning	Årtal
Gravvårdens typ Stående	Gravvårdens höjd 104 cm	Gravvårdens material Kalksten
Plantering/växtmaterial	Omgärdning	Ytmaterial
Inskription H. H. JOHAN JULIUS JULIN f. 3/3 1852 d. 4/8 1899.		Inskriptionstyp Försänkt, rest av svart
		Titel
Skador Mossa/lav, mekanisk skada		
Beskrivning Stående sten med rundad och spetsig överdel. Dekoren utgörs av en huggen ram på stenens framsida samt av ett slingrande mönster på den övre delen av stenen.		
Kulturhistoriskt värde Äldre karaktärsskapande gravvård i kvarter nära kyrkogårdens norra entré med flera äldre gravvårdar.

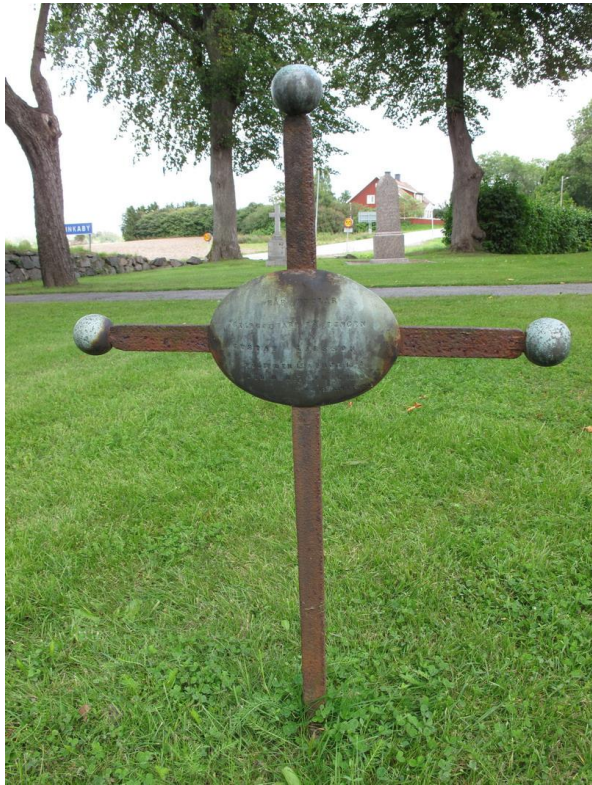
Kyrkogård Rinkaby	
Läge Kv. 7	Gravplatsnr G, egen benämning	Årtal
Gravvårdens typ Stående	Gravvårdens höjd 70 cm	Gravvårdens material Järn
Plantering/växtmaterial	Omgärdning	Ytmaterial
Inskription HÅR HWJLAR GELBGJUTARE LÄRLINGEN GUSTAF LARSSON FÖDD DEN 13 APRIL 1841 DÖD DEN 27 APRIL 1861 SW. P:S. N. 473 W4.5		Inskriptionstyp Metallplatta med stansade bokstäver.
		Titel Gelbgjutare
Skador Rost		
Beskrivning Kors av järn med kulor och oval inskriptionsplatta av koppar.		
Kulturhistoriskt värde Äldre ovanligt kors av järn och koppar. Karaktärsskapande gravvård i kvarter nära kyrkogårdens norra entré med flera äldre gravvårdar. Titel.		
Bild

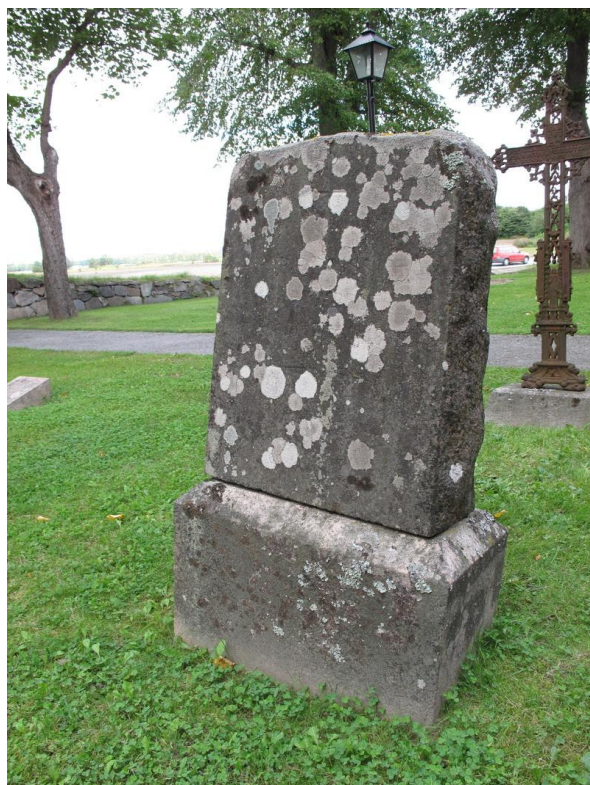
Gravvård	Kyrkogård Rinkaby	
Läge Kv. 7	Gravplatsnr F, egen benämning	Årtal
Gravvårdens typ Stående	Gravvårdens höjd 103 cm	Gravvårdens material Granit
Plantering/växtmaterial	Omgärdning	Ytmaterial
Inskription PER. E. PERSSON FR. BOGÄRDET f. 27/9 1857 d. 1/6 1897		Inskriptionstyp Försänkt
		Titel
Skador Sättning, mossa/lav		
Beskrivning Sten med rundad, men oregelbundet huggen överdel. Även dess sidor är oregelbundet huggna. Stenen är placerad på en hög sockel med avfasad kant och stenen har en dekor i form av ett kors.		
Kulturhistoriskt värde Äldre karaktärsskapande gravvård i kvarter nära kyrkogårdens norra entré med flera äldre gravvårdar.
