Teknisk analys av VABIS 1897

gjord av Aros Motorveteraner

2019-11-10

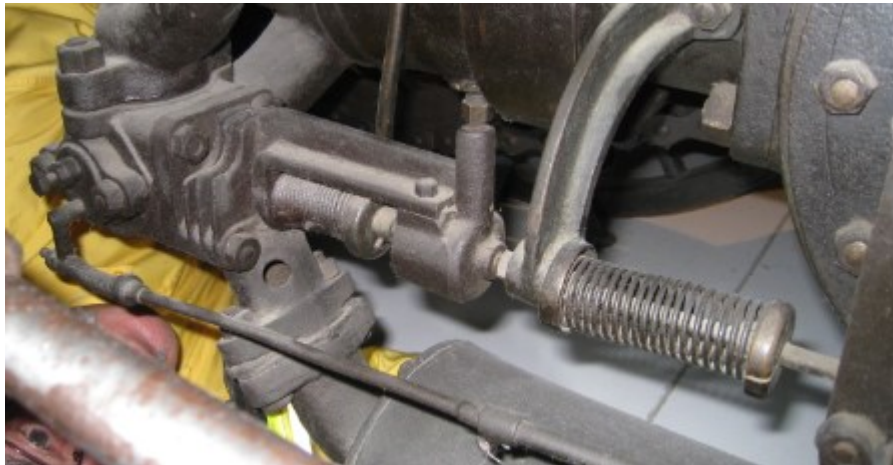
C-motorns avgasventiler har två fjädrar, vilket också finns på Tekniskas bil. D-motorn har bara en fjäder.

Nuvarande slutsats är att motorn har topplock från C-motorn.

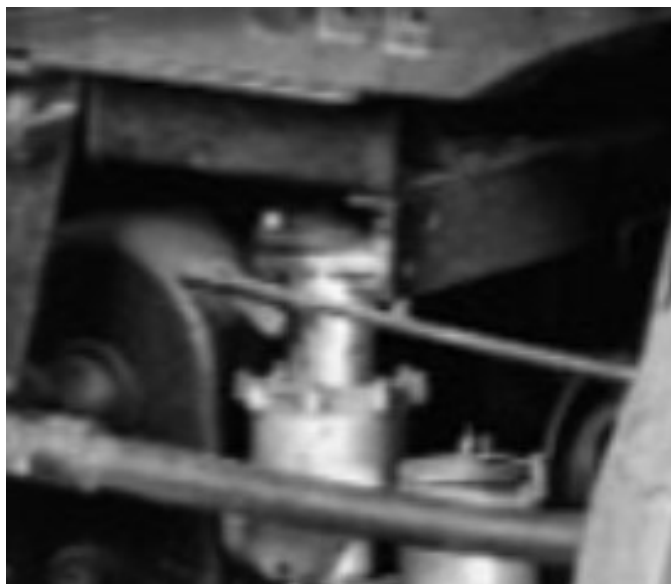
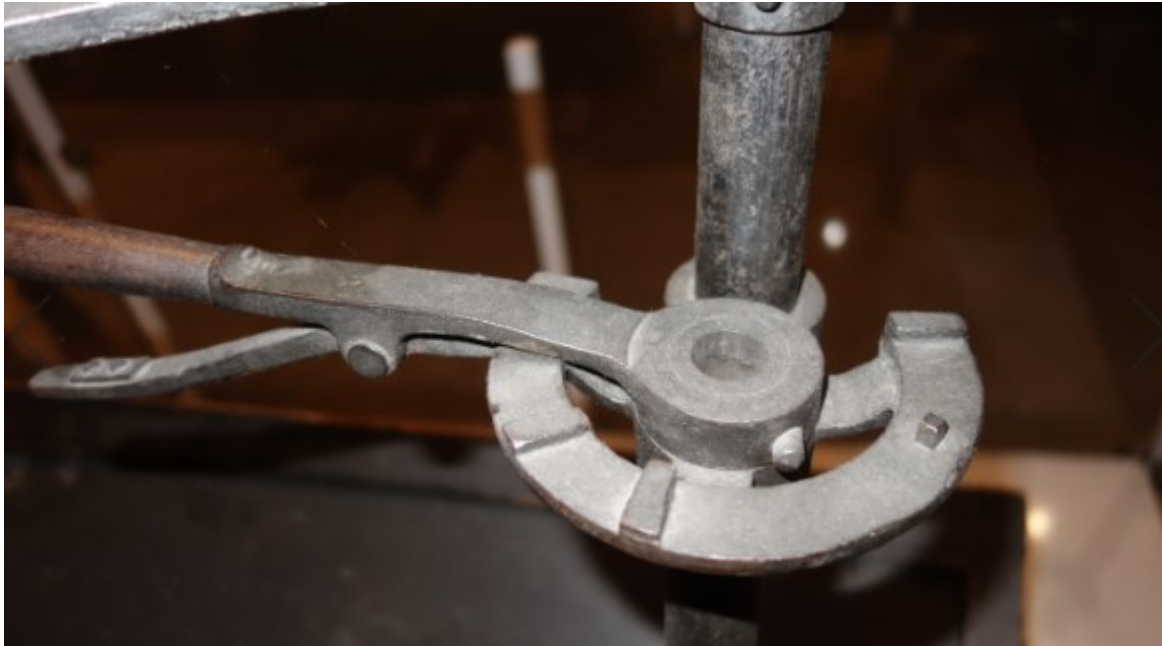
Förgasaren är av samma typ som senare tiders SU-förgasare. Konstruktionen är bekant från Eriksons följande bilmotorer. Flödet genom förgasaren regleras med ett spjäll i förgasarhalsen.

Ett handtag vid motsvarigheten till rattstång är förbundet med stänger till förgasaren. Eller mera korrekt: borde vara det, men en länkarm saknas på spjällaxeln, vilket behöver åtgärdas. Hur den skall se ut framgår av ett av Tekniskas tidiga foton på bilen, där länkarmen fortfarande finns kvar. En högupplöst scanning av fotot borde ge mer detaljer.

Klockan i förgasaren är rörlig och känns funktionsduglig. Insuget är riktat mot motorblocket.

Vid AMVs undersökning kunde ingen bränslekran hittas. En sådan behöver monteras, eftersom självtrycket från den högt belägna tanken med säkerhet kommer att läcka förbi flottörnålen och bränslet rinna ut på golvet.

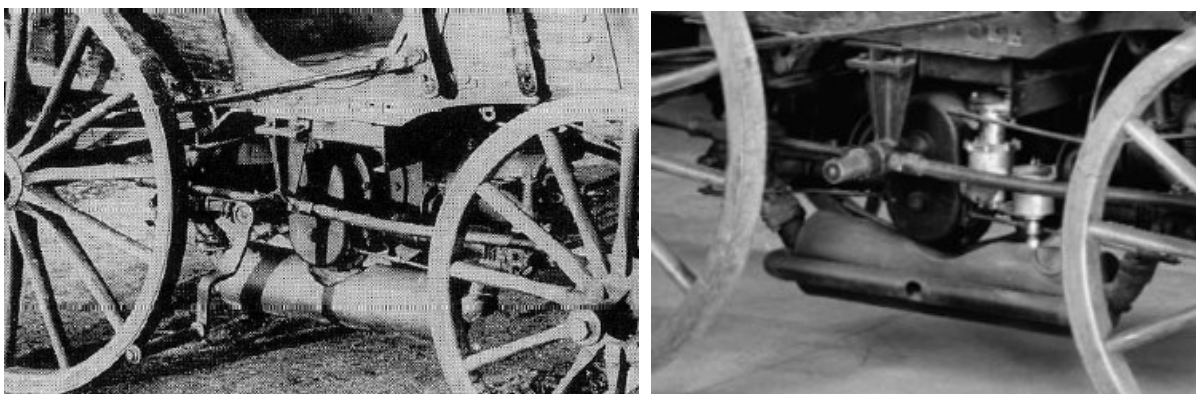
När man jämför foton, som uppges vara tagna 1927, när VABIS 1897 tillfördes Tekniskas samlingar, med dagens status, så noterar man en förändring: Det har tillkommit ett extra rör på den gemensamma ljuddämparen. När detta rör monterats, eller varför det gjorts är oklart. Man kan även notera avsaknaden av sot i avgasröret, vilket indikerar att motorn aldrig körts med detta rör monterat.

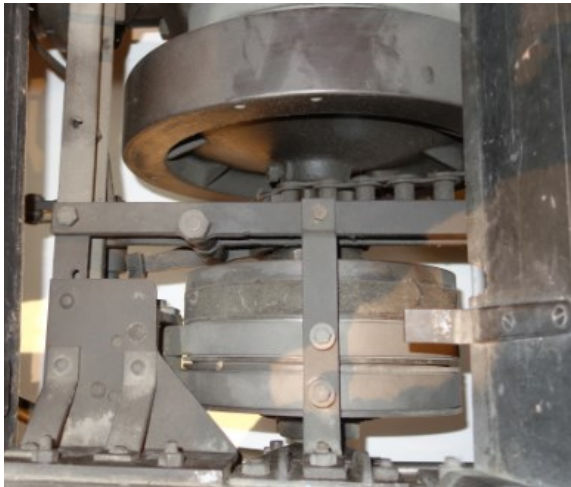
Enligt uppgift skall bilen ha en planetväxellåda med 2 växlar framåt och backväxel. Vid den ytliga inspektionen finns det inget som motsäger dessa uppgifter. Eftersom växlingsmekanismen belagts med någon form av konserveringsmedel, så är alla glidande detaljer fastklibbade, så att växelspaken är

örörlig. För att kunna kontrollera växellådans funktion behöver detaljerna tvättas rena. Med denna reservation ser dock allt ut att vara i ett utomordentligt oslitet skick.

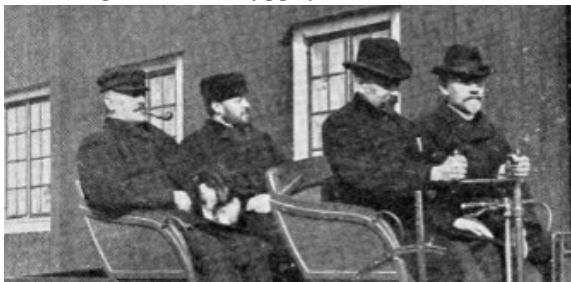
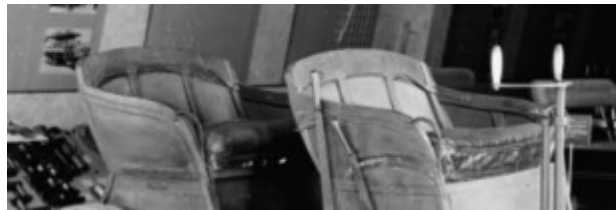
Idag saknas ryggdynor till sätena. AMV har inte heller lyckats hitta något gammalt foto som visar att bilen någonsin haft ryggdynor. Slutsatsen tillsvidare är därför att bilen inte någonsin haft ryggdynor.

Sittdynorna på bilen är mycket spröda och måste hanteras med stor försiktighet för att inte falla sönder. De bör inte användas utan ersättas av nytillverkade kopior, om bilen skall kunna framföras. Det går givetvis att köra bilen helt utan sittdynor, så det är bara en komfortfråga.

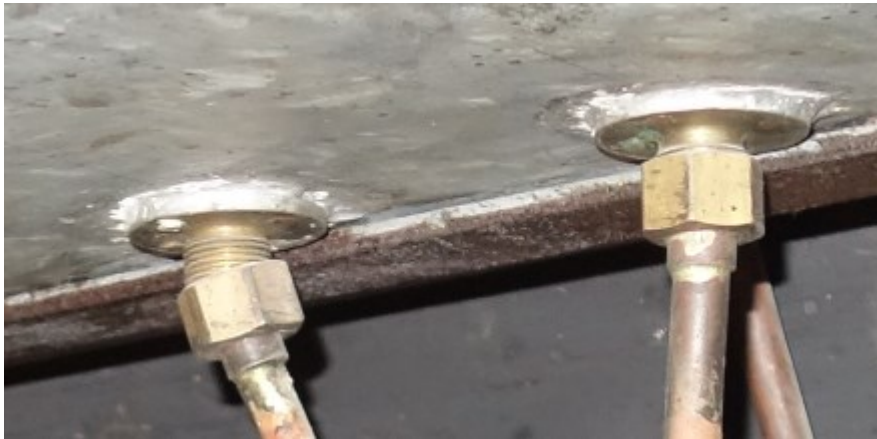
En anslutning till vattentanken ser lite böjd ut, vilket kan medföra vattenäckage. Troligen behövs bara en justering av kopparröret och åtdragning.
