ARKEOLOGISK OVERVÅKING AV SENKETUNNELTRASEEN 2005-2008
DELRAPPORT 4 BÅTFUNN I SENKETUNNELTRASEEN
SAKSNUMMER: 1994042

SENKETUNNELPROSJEKTET

DELRAPPORT 4: BÅTFUNN I SENKETUNNELTRASEEN

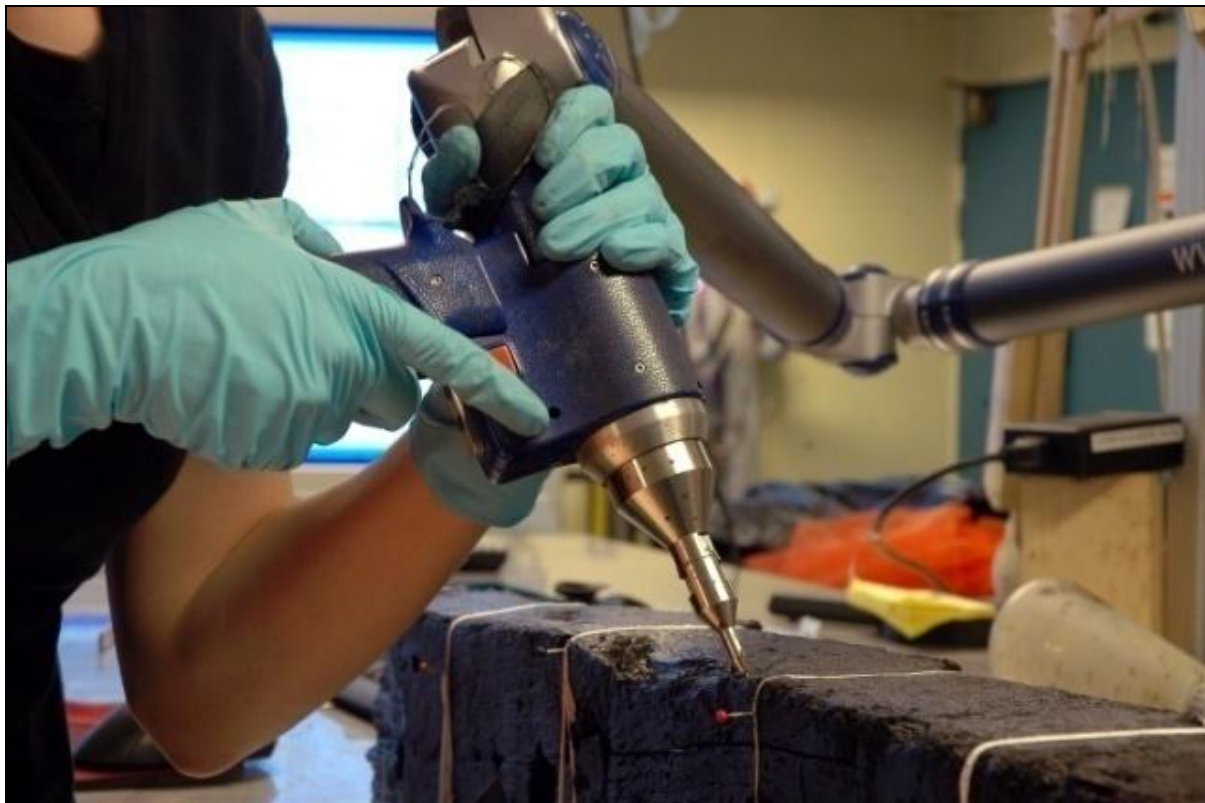
Figur 6. FARO-armens målespiss med pistolgrep i bruk. Ved å taste rød eller grønn knapp mens man holder spissen stødig mot objektet, velger man hvor punktet skal settes.

Tegningen/oppmålingen foregår ved at man taster på grønn (frontknapp) og rød knapp (bakre knapp) på pistolen, mens man holder målespissen nøyaktig på punktet man vil måle opp (Figur 6). Grønn knapp setter et punkt, rød knapp avslutter en handling (for eksempel en strek). Man kan lage både linjer/strek og punkter, og man kan punktscanne linjer via funksjonen *sketch* i Rhino. Da får man en linje bestående av svært tette punkter, og kommer da så nært som mulig original form.

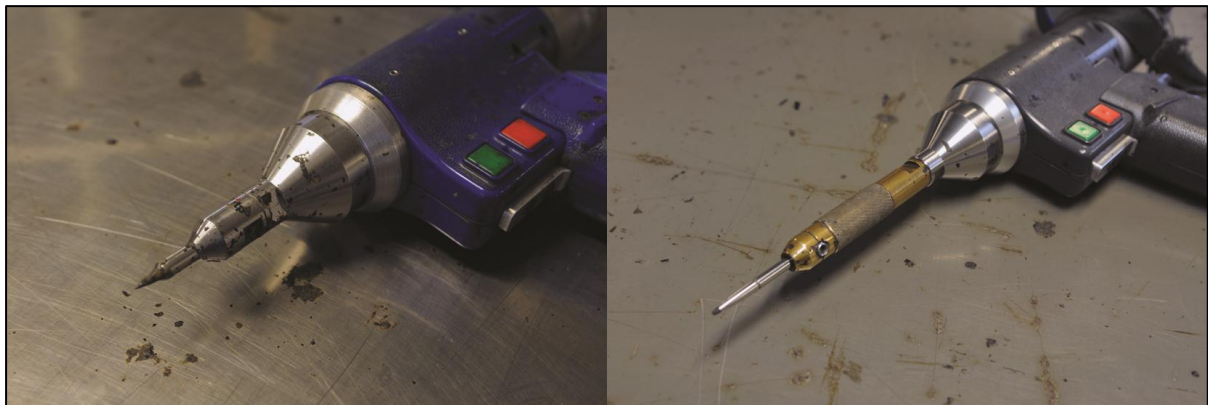
Figur 7. Målespisser. Carbide point probe (t.v.) og spesiallaget probe med myk PDA-spiss.

Målespissen (*proben*) som ble brukt var en *FARO PROBE 0020: Carbide Point Probe* (Figur 7). En slik probe krever ingen kompensasjon av de oppmålte punktene, men den harde spissen er skadelig for treverket dersom man ikke er forsiktig når man måler opp. Proben krever også en adapter (*FARO p/n 2712*) for å kunne feste den til pistolgrepet.

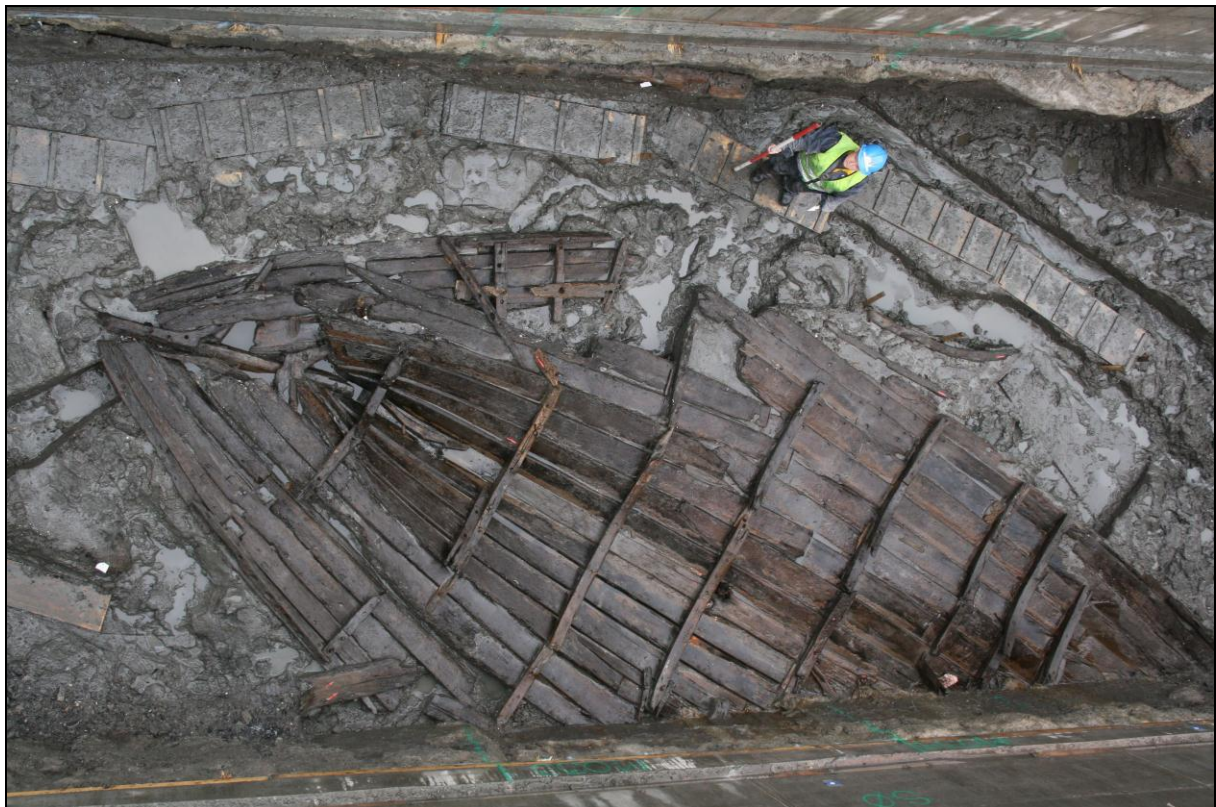
Figur 9. Akterdelen av Sørrenga 7. Tverrstiveren (betongvegg) deler båten skrått i to. Foto: NIKU.

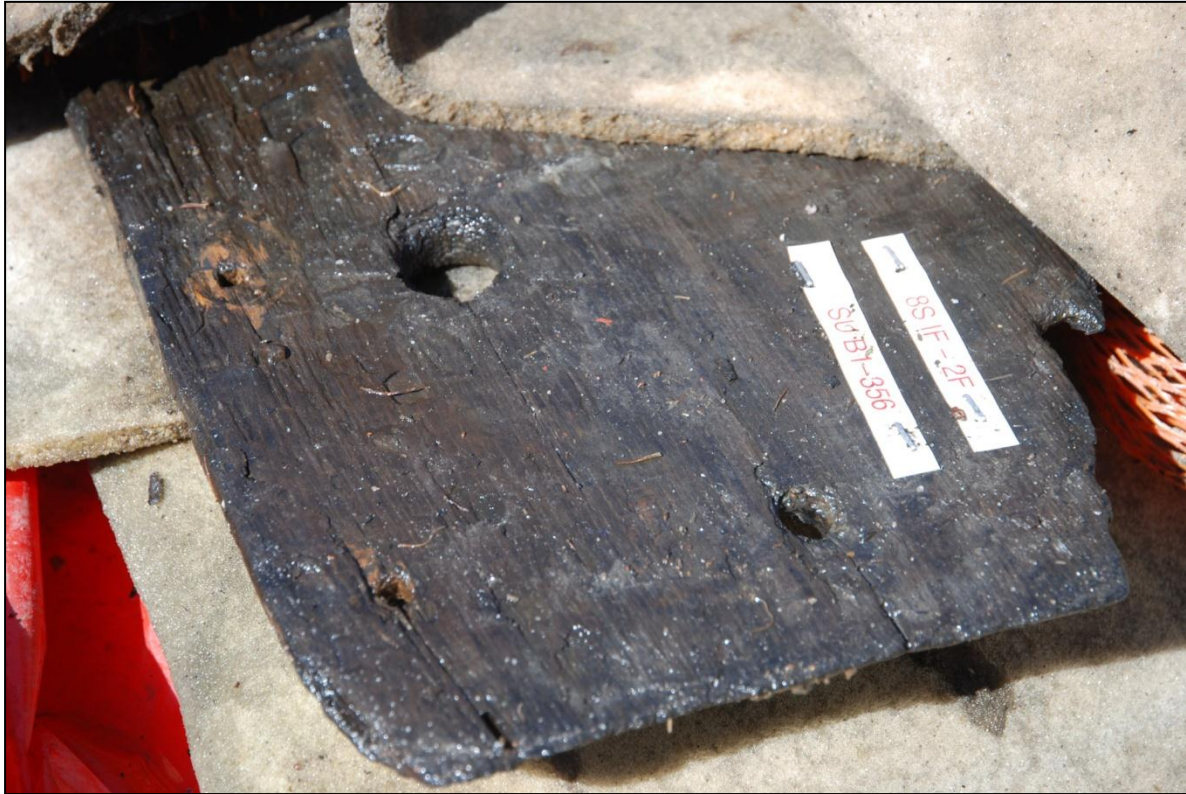
Figur 10. Merketape i plast skutt fast med syrefaste stifter.

Under dokumentasjonsarbeidet ble den konsekvente nummereringen fra utgravningen verdsatt, da det gjorde behandlingen av delene mer forutsigbar. I noen tilfeller, der treverket var nedbrutt og bløtt, hadde de glatte stiftene løsnet. Generelt sett er det derfor å anbefale å anvende spiker med en form for motstand, det vil si mothaker, spesielt når treverket er såpass dårlig bevart som tilfellet er med Sørenga 7. Det er også å anbefale å bruke merkelapper med preging, for eksempel stålband. Vi er fremdeles usikre på hvor godt plastlappene vil tåle hele PEG-konserveringen.

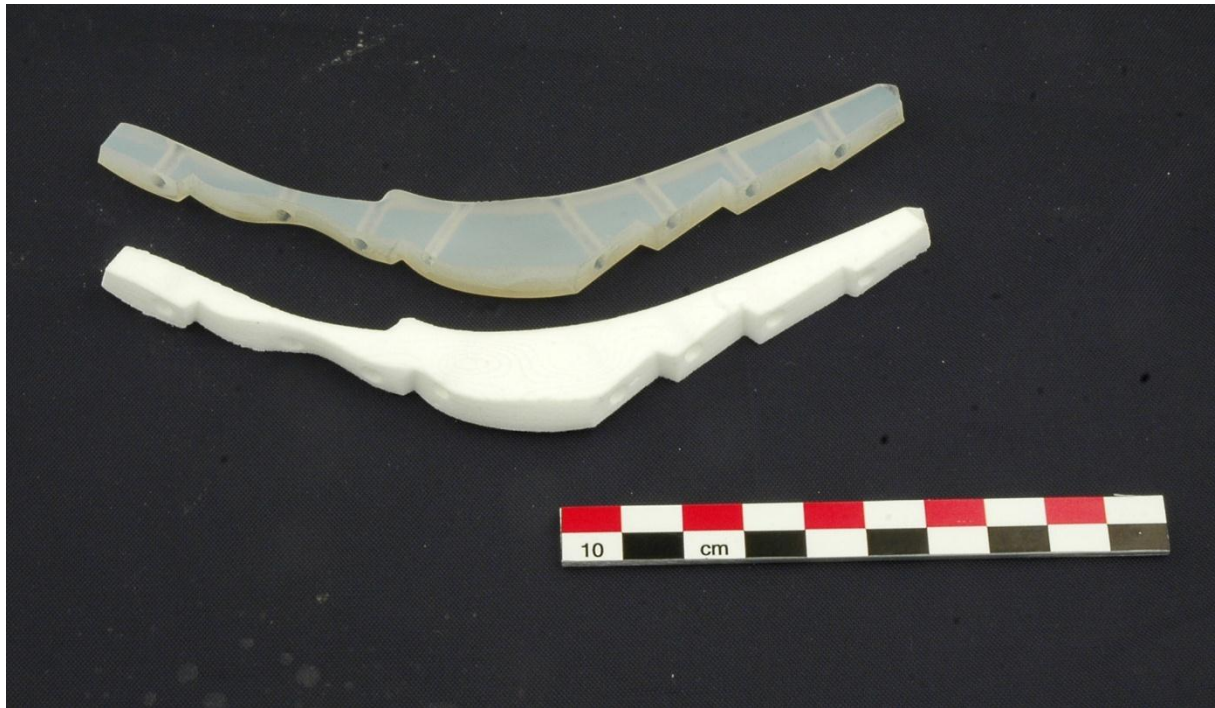
Figur 13. Plastmodeller i 1:10 av bunnstokk 5A. Det hvite nylonmaterialet ble valgt til bruk i modellbyggingen. Det blanke materialet er hardere og mindre fleksibelt.

Plastdelene ble brukt til å bygge en fysisk modell av Sørrenga 7, slik man også gjør ved Newport-prosjektet i Wales (Trett (red.) (2010:32), og Drogheda-prosjektet i Irland (pers. med. Holger Schweitser 2009).

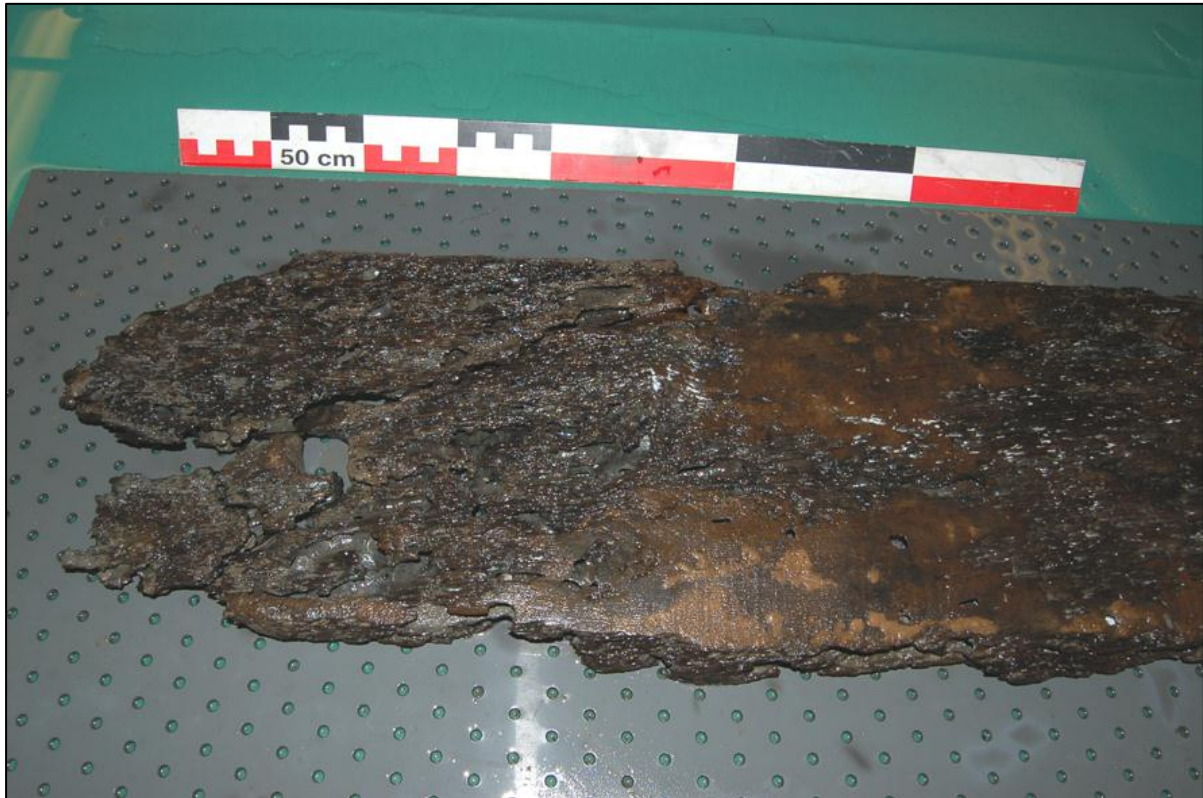
Figur 15. NSM 03010025x198. Eksempel på hubbord i dårlig forfatning. Delen har noen mindre områder med primære overflater, men overflaten er stort sett skadet eller borte. De lys brune flekkene er rester av tjære.

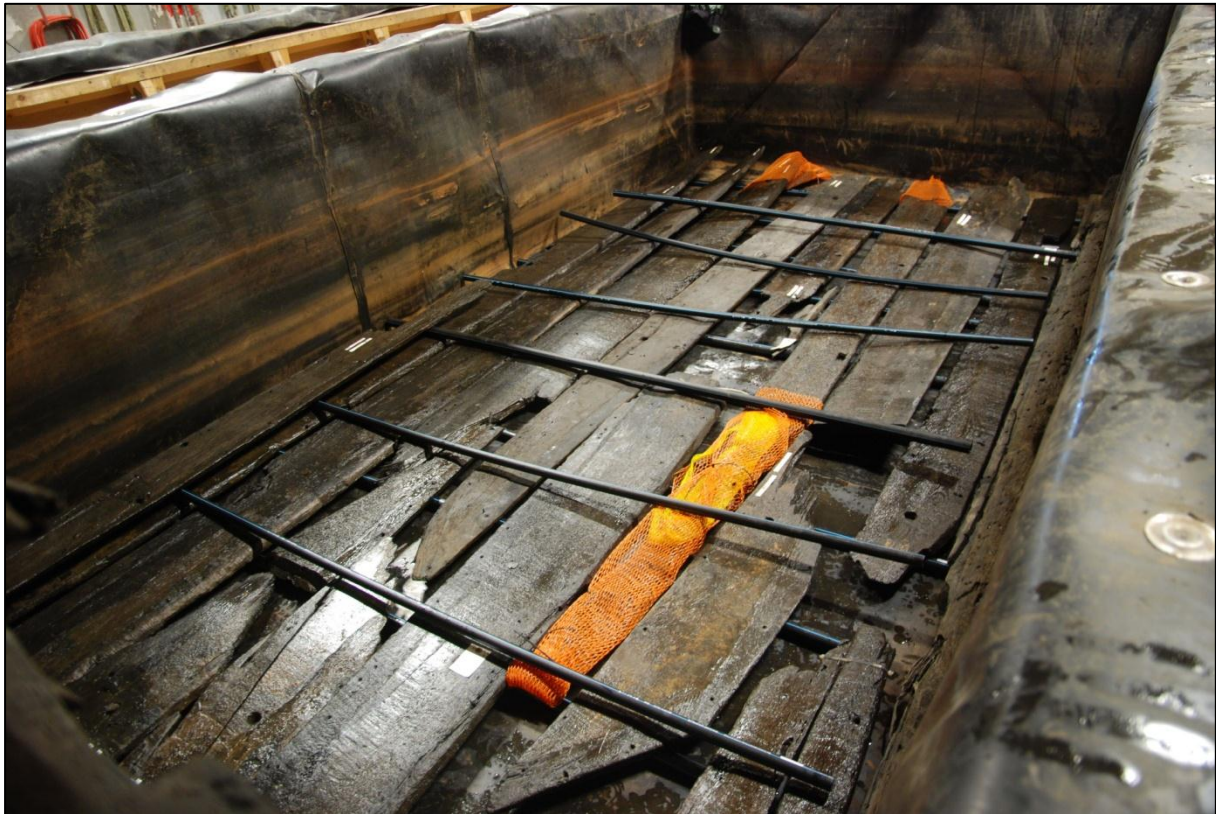
Figur 17. Sørenga 7 legges lagvis i kar før PEG-behandling. Plastrør er lagt som strø i mellom lagene med treverk og sørger for gjennomstrømning av PEG.

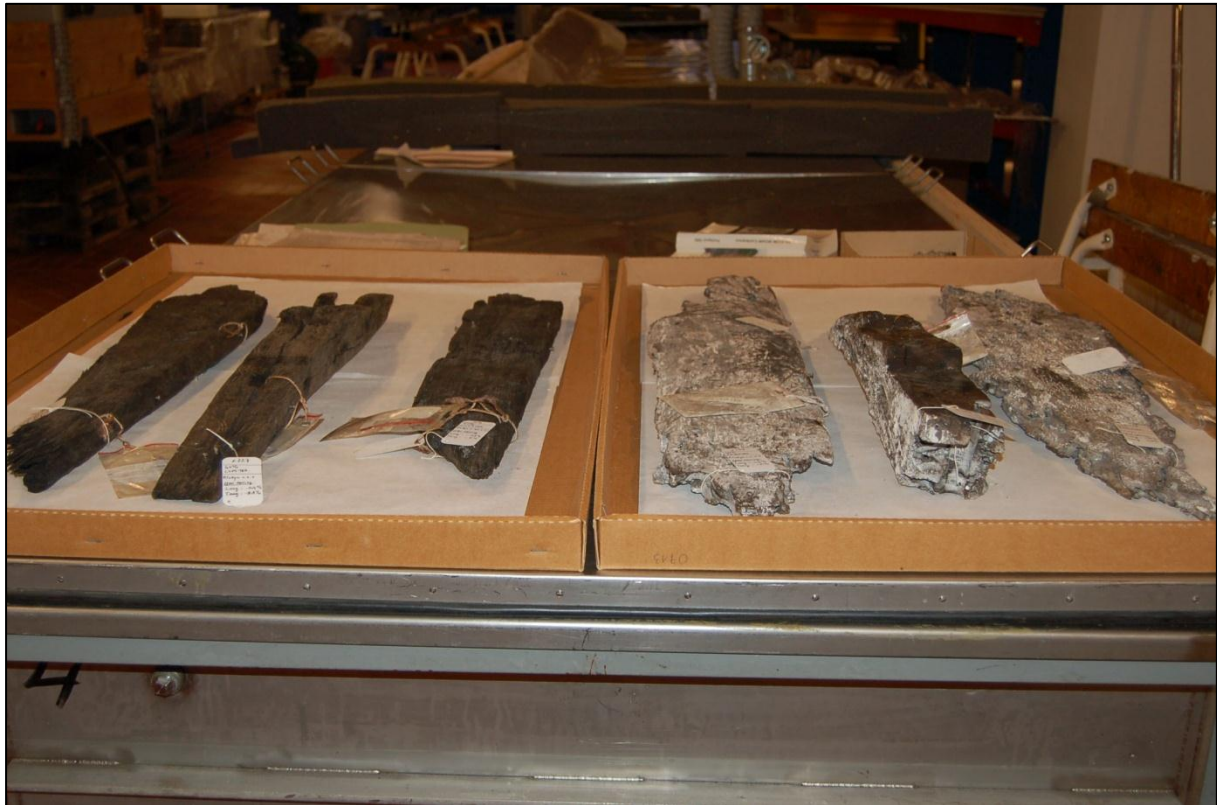
Figur 18. Båtdeler fra Sørenga 7 som har gjennomgått ulik grad av konservering. Delene t.v. er PEG-behandlet og frysetørket, mens delene t.h. er PEG-behandlet og deretter tørket sakte i kontrollert temperatur. Det er en del rest-PEG igjen på overflaten til de sistnevnte delene. Foto: Konserveringsavdelingen i Brede.

Resultatene fra pilotprosjektet er vedlagt rapporten datert 28. september 2011 (Nationalmuseet, Brede, bevaringsavdelingen 2011, vedlegg 3, se også Figur 18). Størst svinnprosent i materialet ble det ved impregnering til 40 % PEG og deretter sakte lufttørking (3,9 % svinn i gjennomsnitt målt på langs og på tvers). Til sammenligning hadde det frysetørkede treet en svinnprosent på 1,25 %, og treet som hadde ligget i 70 % PEG etterfulgt av lufttørking en svinnprosent på 3,15 %. Også visuelt sett var det frysetørkede materialet i best stand med få revner og overflødig PEG var lett å børste av. De to settene som var lufttørket hadde flere revner og krever en del etterbehandling for å få fjernet overflødig PEG. Det var også vesentlig tyngre enn det frysetørkede materialet. På bakgrunn av rapporten sammen med det faktum at det ikke foreligger noe planer for utstilling av Sørenga 7, ble det bestemt at NMM vil gå for en sakte uttørking av treverket etter PEG-behandling. Da effekten av en øking av PEG-prosentsen til 70 % ikke ble ansett for å gi stor nok stabiliserende effekt i forhold til ressursbruken, ble det vedtatt å heve PEG-prosentsen til 50 %, etterfulgt av kontrollert tørking. 50 % er høyeste konsentrasjon av PEG som kan anvendes uten at væsken blir oppvarmet. En oppvarmingsprosess ville bety langt mer omfattende oppfølging av PEG-prosessen, og følgelig et langt mer kostbart forløp (Pers. med. Inger Marie Egenberg, førstekonservator ved NMM).

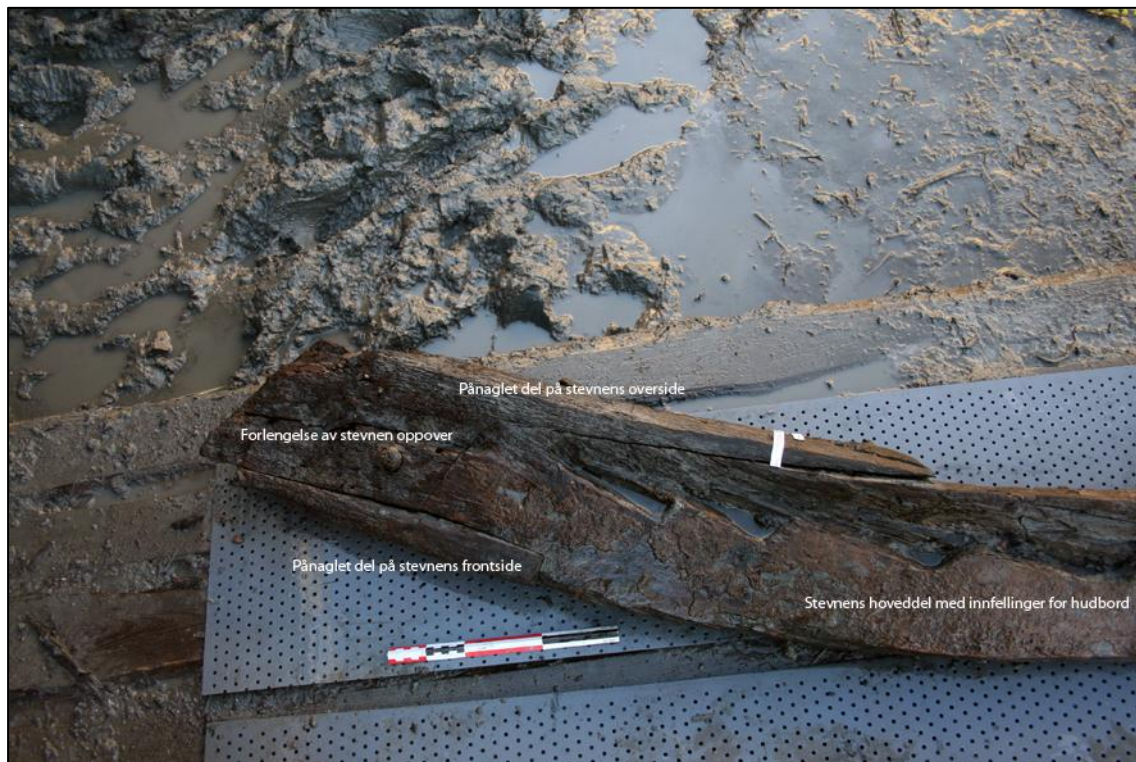
Figur 25. Detaljfoto fra felt, som viser øvre del av forstevnen. Stevnen er her sett fra babord side. Foto: NIKU

En av tilleggsdelene (x344), var festet med spiker og trenagler til øvre del av stevn på styrbord side. Delen er tilpasset med innfelling for hudbord, og er tolket som en reparasjon og/eller forsterkning av en skadet øvre del av stevn. Den kan også være påspikret i forbindelse med forøyningen av båten fra åtte til ti bordganger. Det er ingen spor etter en tilsvarende forsterkning på babord side, men

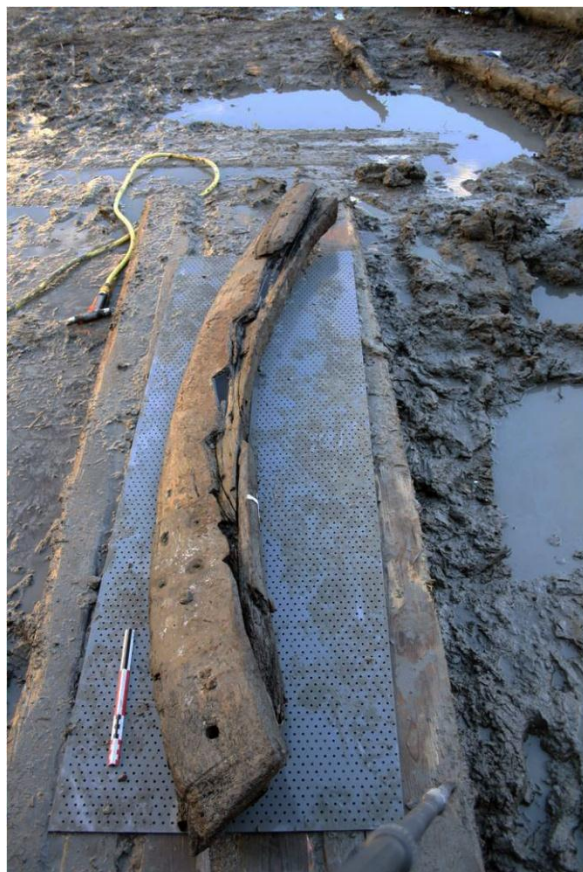
Figur 26. Forstevnen etter å ha blitt tatt opp i felt. Øvre del i forkant av foto. Foto: NIKU.

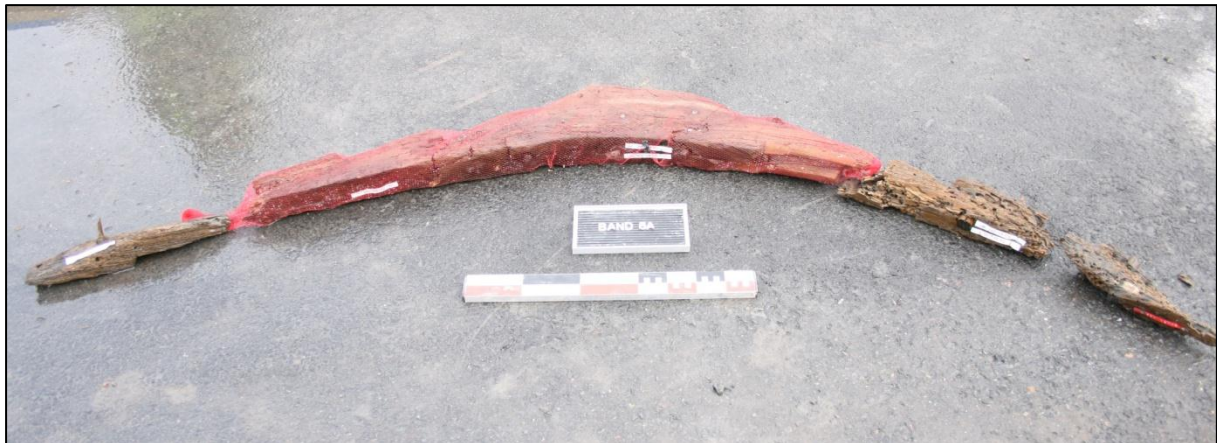
Figur 33. Skader og nedbrytning på bunnstokk 5A som er laget i gran. Foto: NIKU.

Feltbildene og observasjoner av skadene på bunnstokkene tyder på at skroget etter hvert har gitt etter for massene og knekt eller brettet seg ut ved 4. bordgang. Dette har altså ført til brudd i bunnstokkene spesielt fra 4A til 6A. Det er sannsynlig at disse tre faktorene sammen har bidratt til at aktre bunnstokker ble så skadet som de er.

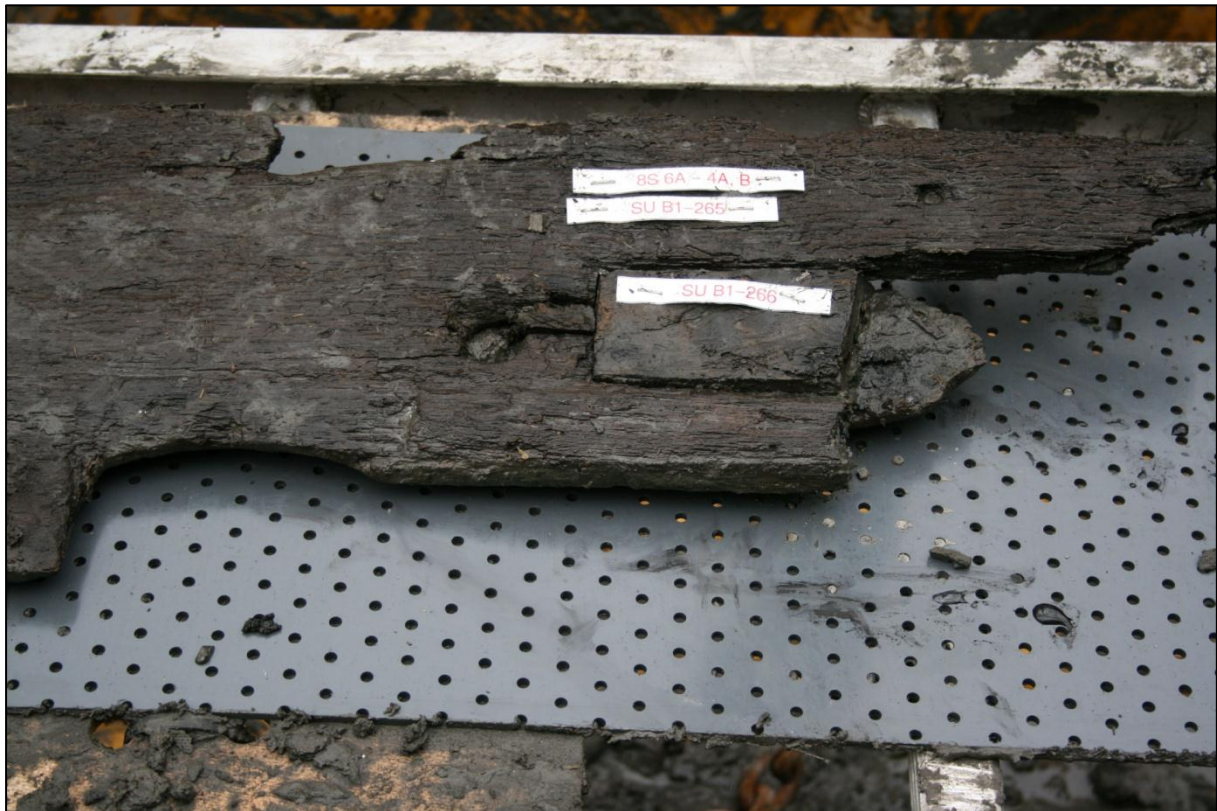
Figur 45. Kloss x266 som tetter igjen hull i hudbord x265, 8S. Foto: NIKU.

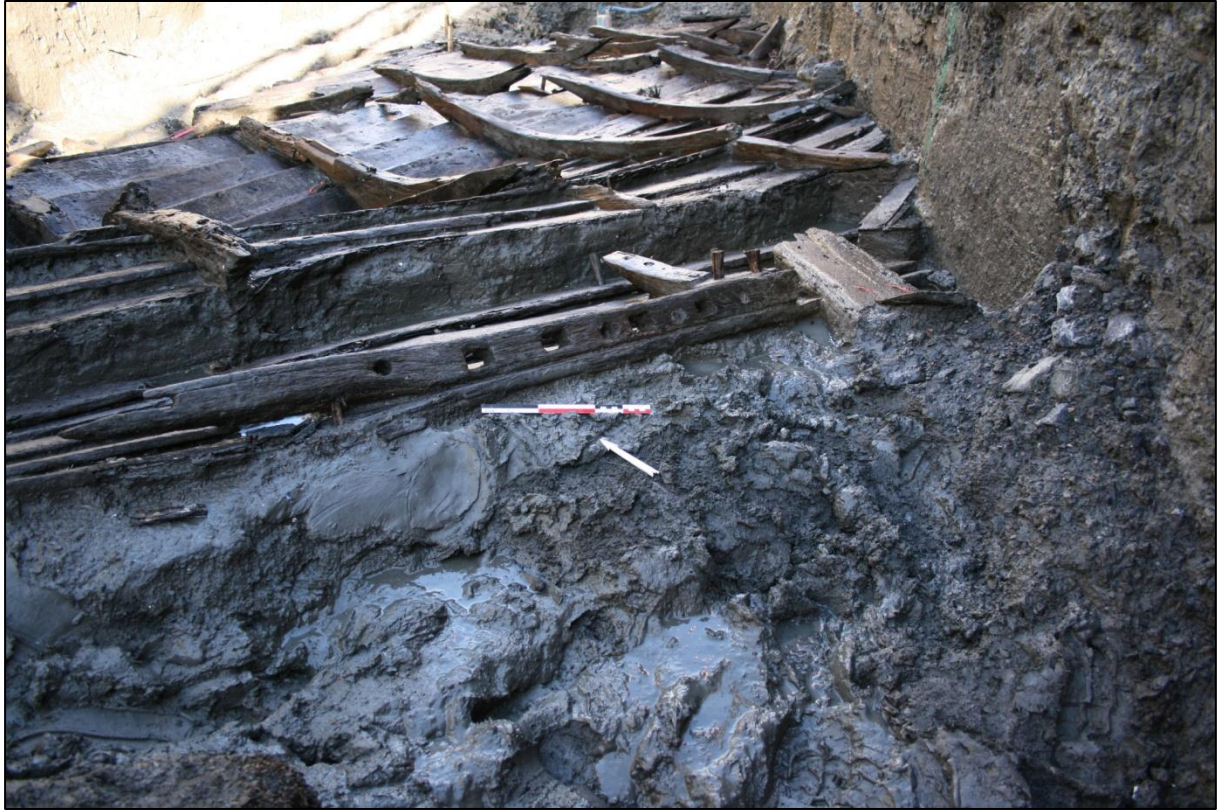
Figur 48. Esing in situ, akter på styrbord side, sett forover i båten. Delen har både firkantede og runde hull på oppsiden. Foto: NIKU.

Til sammen 11 deler av esingen er bevart, fem av disse ble dokumentert *in situ* i felt. Esingene er av eik (x229 er vedartsbestemt). Fragmentene av esingen er stort sett i relativt dårlig stand, med ødelagte overflater og smuldrete treverk. Skadene i overflatene skyldes i stor grad pelekrep¹¹, som skaper smale furer/spor i treverkets overflate, i motsetning til pelemarkens bredere tunneler.

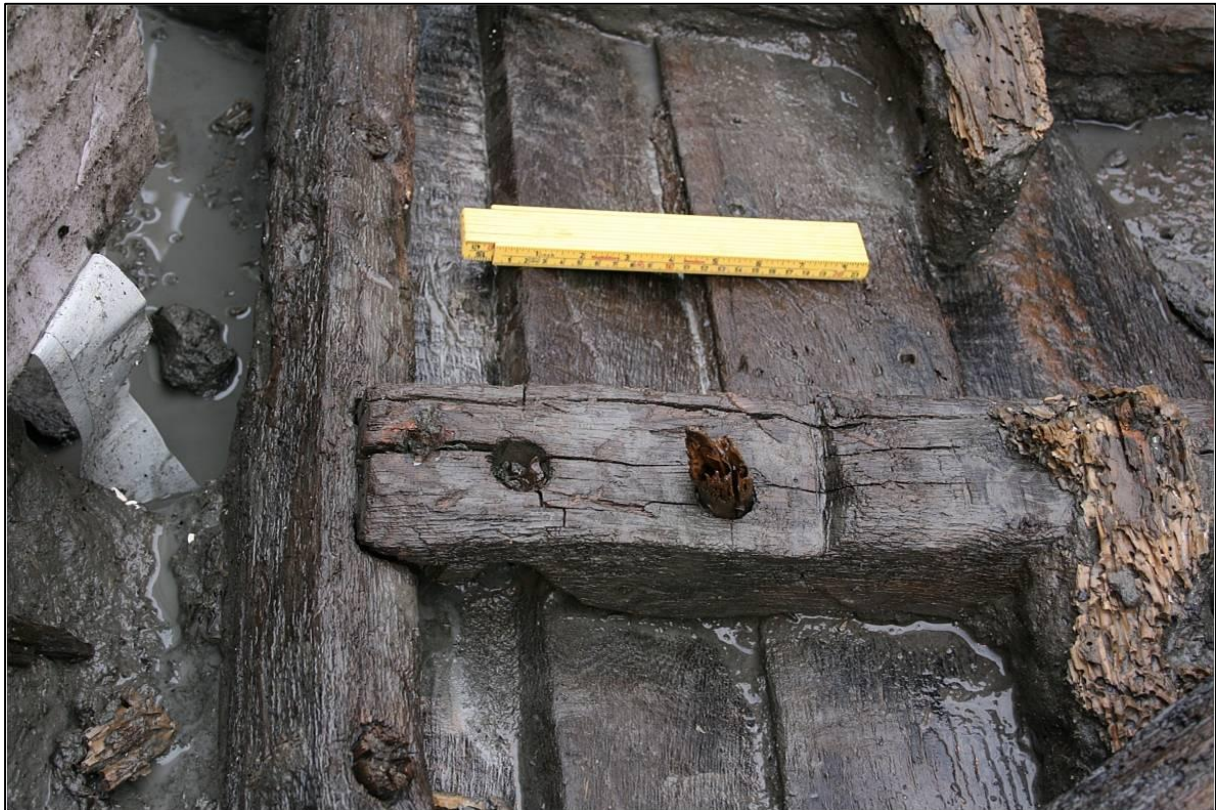
Figur 49. Esing in situ. Foto viser hvordan toptømmer er felt over et hakk i esingen, og festet med spiker til denne. Hakket i øvre del av toptømret kan ha vært til å hvile toften på. Lyst, oppsmuldret treverk til høyre i bildet er en stringer. Foto: NIKU.

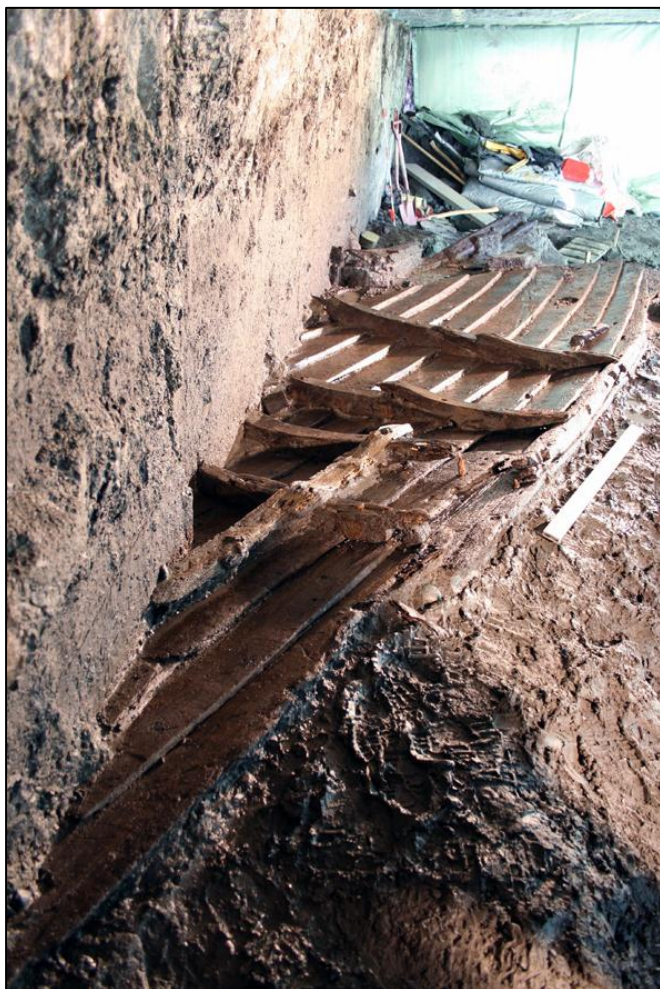
Figur 51. Stringer ligger i lengderetning av båten, ved 0 og 1A, styrbord, 8. bordgang. Stringerens bevaringsmessige tilstand kommer godt fram på bildet. Foto: NIKU.

Stringerne er i dårligst bevaringsmessig tilstand av alle båtdele (Figur 51). De er festet oppå bandene (med trenagler) og dermed har de vært utsatt for nedbryting i form av pelemark/kreps og andre naturlige prosesser. Som påpekt i feltrapporten var konsistensen nærmest som leverpostei, og gikk fullstendig i oppløsning ved opptaking. Som resultat er ingen av stringerne dokumentert i 1:1. Skissene samt foto fra felt fungerer som dokumentasjon, og spesielt skissen av x324 gir et godt bilde av hvordan stringeren har vært festet til skroget (Figur 52).

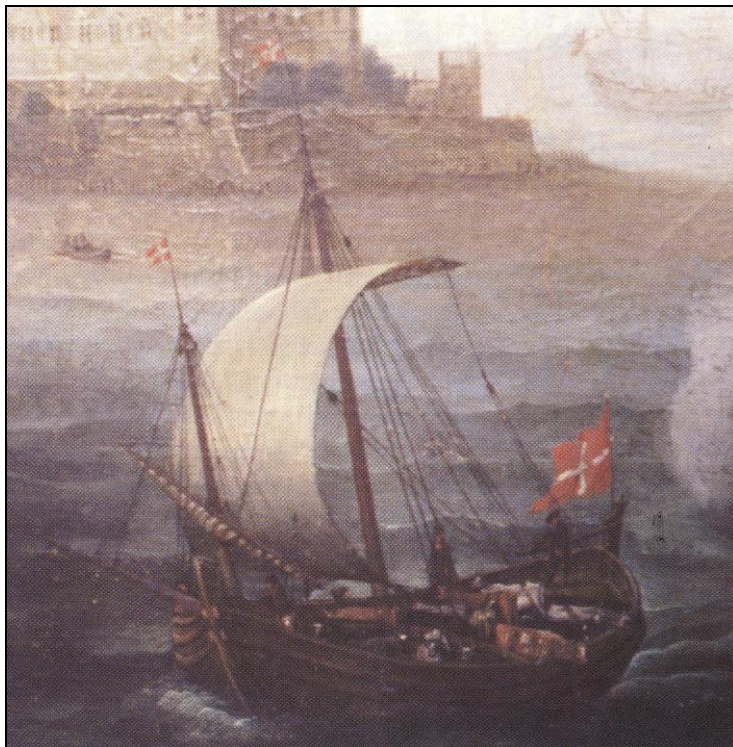
Figur 53. "Tomastet skute i sundet". Utsnitt av oljemaleri av Hendrick Cornelisz Vroom (1562-1640). Gjengitt i Mortensøn (1995:99).

Ved å utforske samtidige avbildninger av riggtyper i det ikonografiske kildematerialet, er det derimot blitt klart at typene ikke er entydige. Det er ikke umulig at båten har hatt råseil selv om det kan ha vært plassert framom midten av båten. På grunn av behovet for balanse i båten, er det mer sannsynlig at mast for et råseil har blitt plassert lenger akter (pers.med. Arne Emil Christensen 02.11.2010), tilnærmet midt i båten. Det finnes dog eksempler i bildematerialet der råseilsmaster er plassert et godt stykke framom midten (Figur 53).

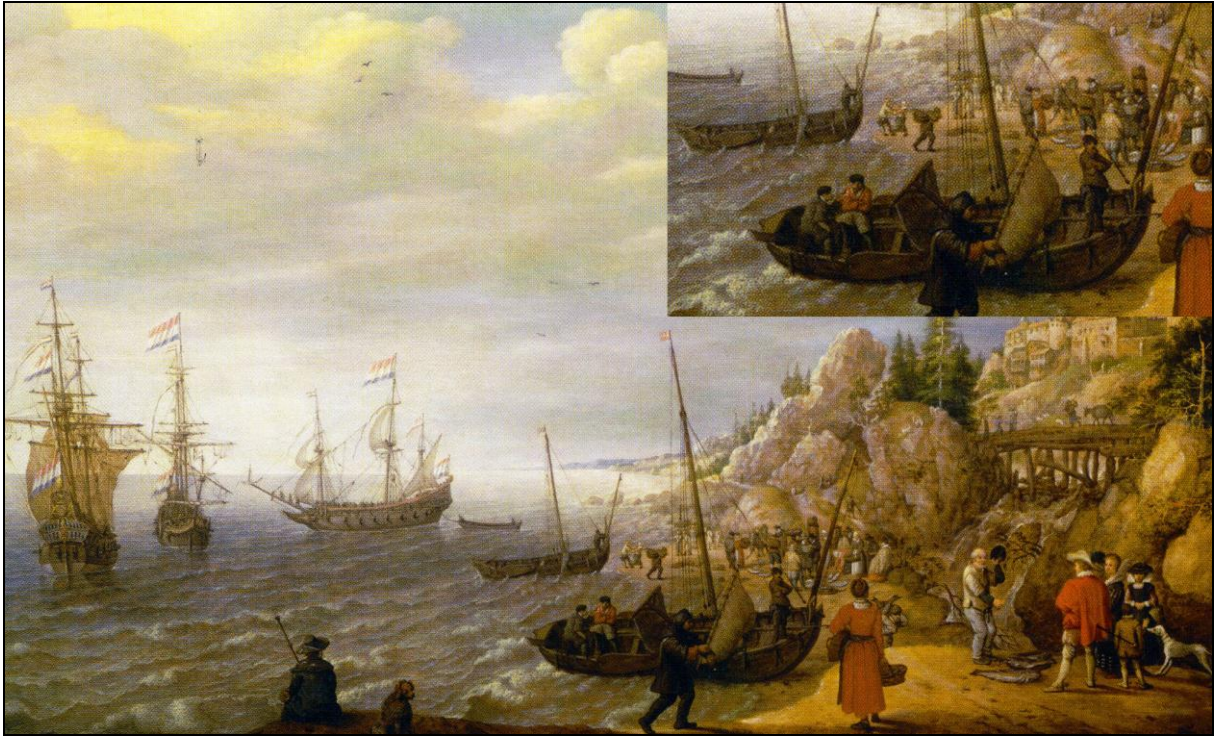
Figur 54. To båter omtalt som *pinket* i et Skandinavisk miljø (Gaschke (red.) 2008:184-185). Båtene har to master, med hovedmast framom midten av båten og en skråstilt formast. Seilet ser ut som et råseil, men dette er uklart. Maleri av Adam Willarts datert 1625.

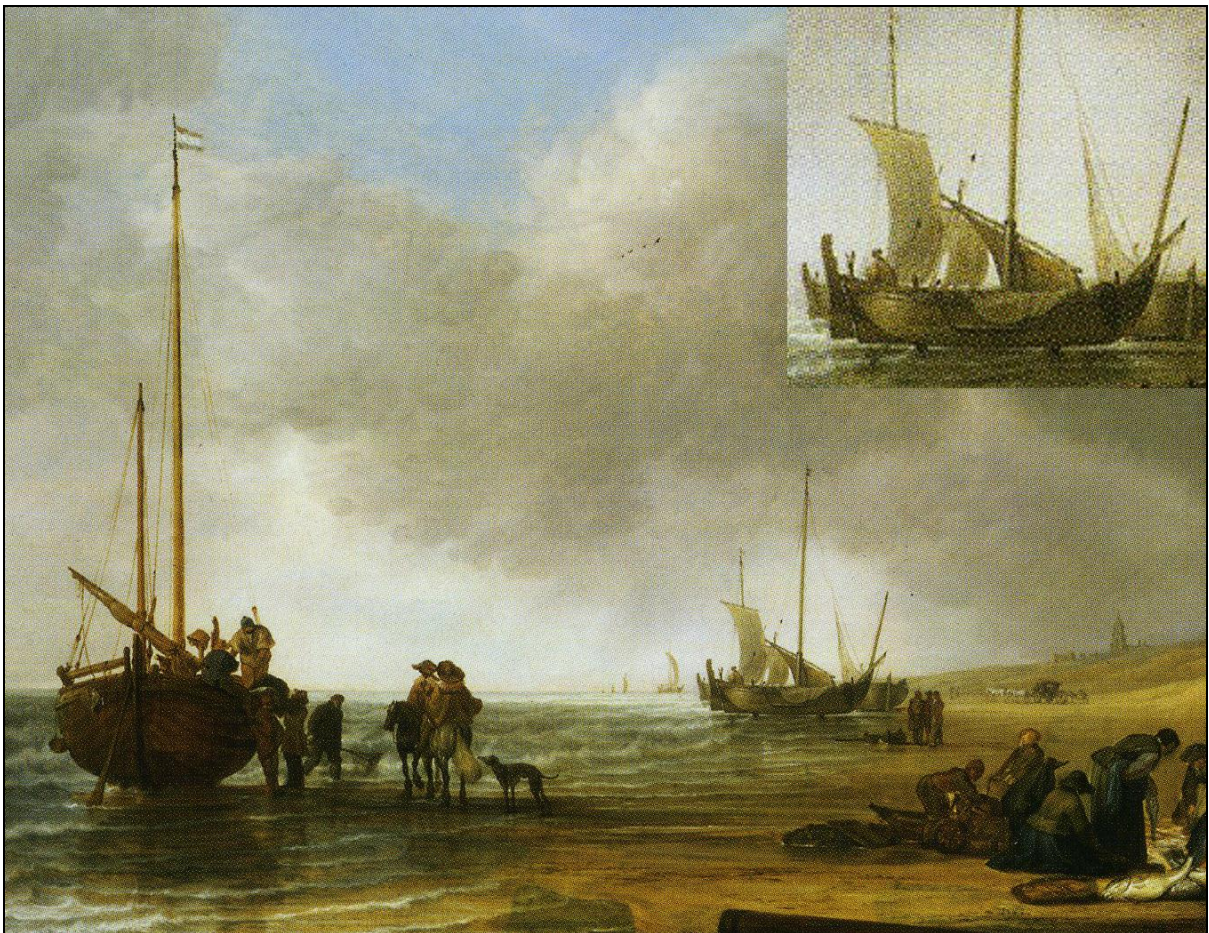
Figur 55. Flere tomastede fiskebåter omtalt som *pinkerved Scheveningen*, Holland (Gaschke (red.) 2008:160-161). Hovedmasta er plassert så vidt framom midten av båten, og formasta er som i maleriet over skråstilt. Riggeren er råseil. Maleri av Simon de Vlieger datert 1633.

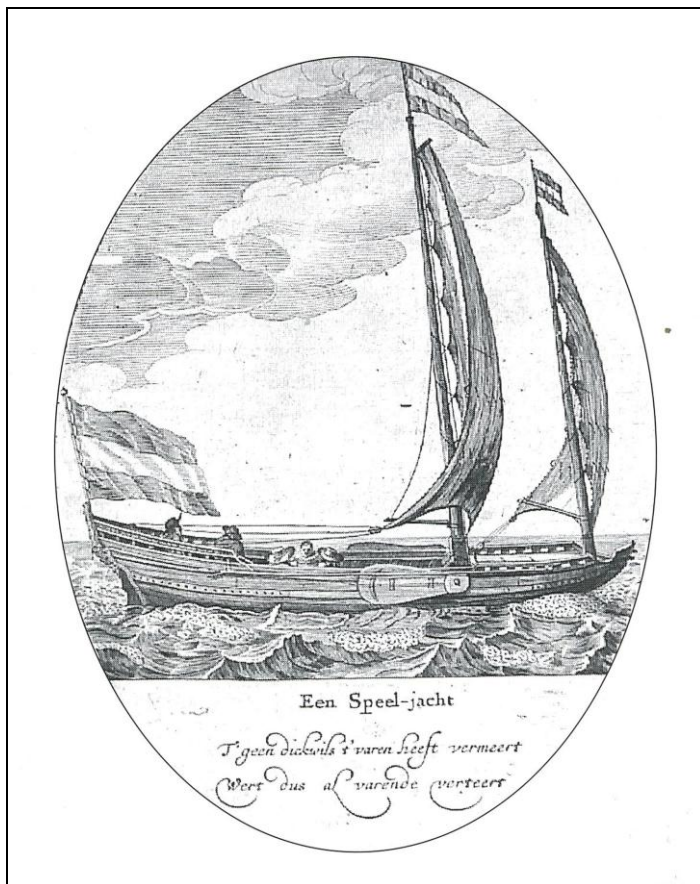
Figur 56. Tomastet hollandsk speiljakt med gaffelseil. Gjengitt i Mortensøn (1995:59), basert på stikk fra Navium Hollandicarum 1627. Eksempel på tomastet båt med hovedmasten langt framme i båten.

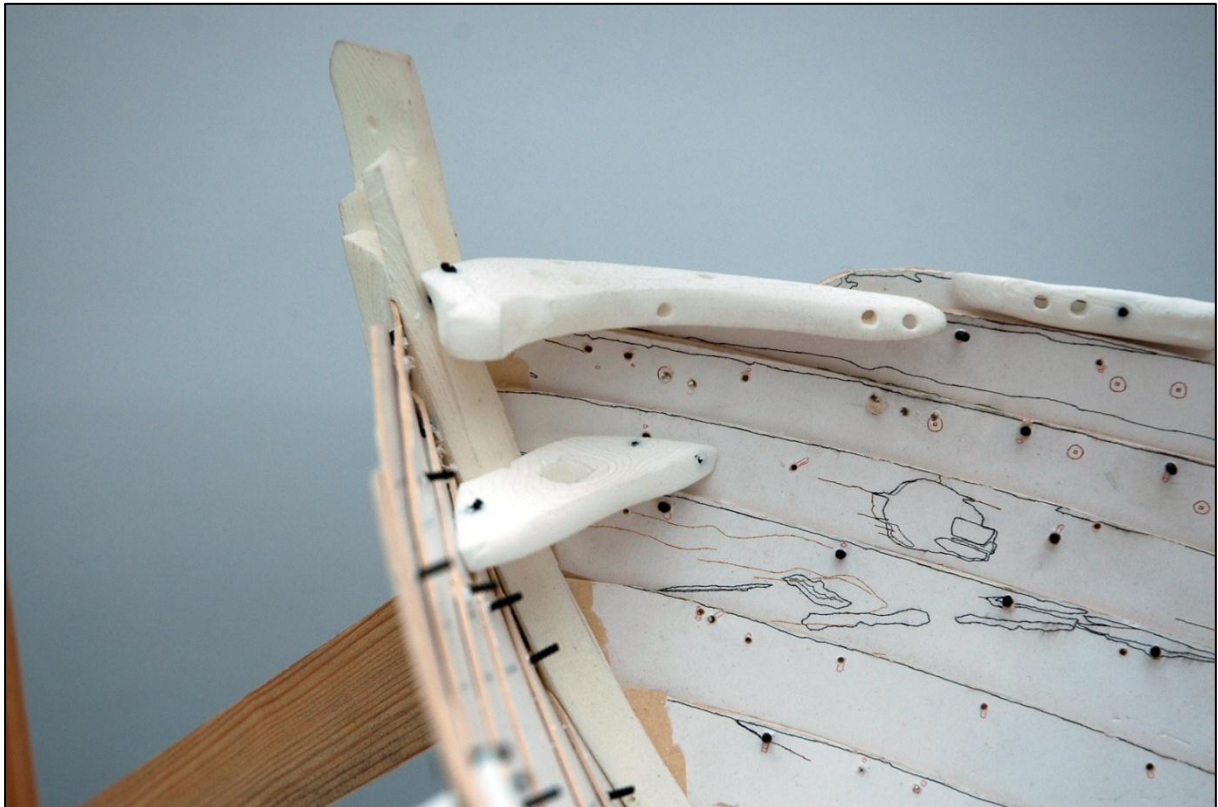
Figur 58. Plassering av stevknene inn mot øvre del av forstevn. Masten har vært støttet mot dette ved halvsirkelformet spor. Selve mastesporet med firkantet hull ligger under og er festet til 7. bord.

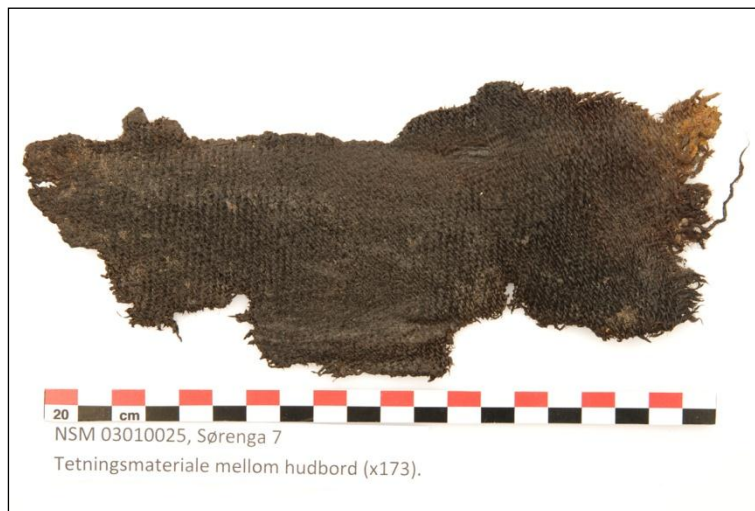
Figur 60. Fragment av tekstil på hubbord x173, 8. bordgang akter på babord side. Halvsirkel (hull) til venstre øverst er skade etter spiker/saum som har gått gjennom tekstilet. Også til høyre på stykket kan man se rester av jern. Foto: Kristina Steen/NSM.

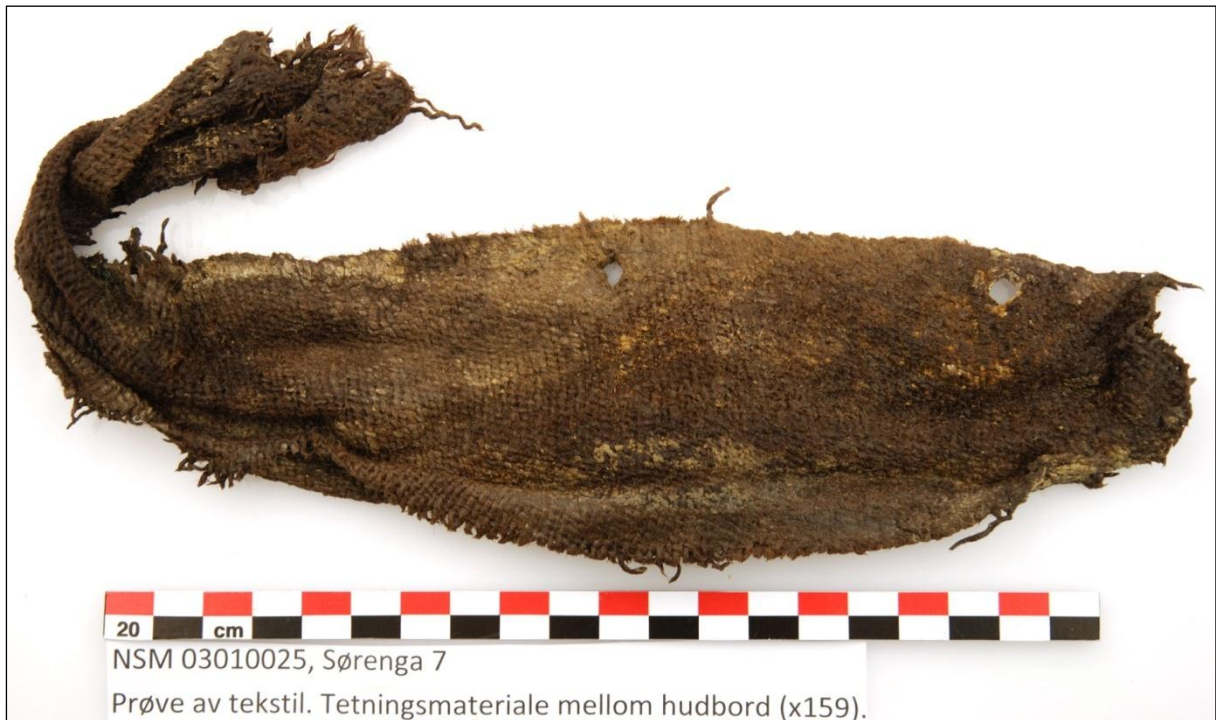
Figur 61. Fragment av tekstil på hudbord x159, 2. bordgang på babord side. Prøven ble sendt inn til analyse (x441). Tydelige hull etter spiker. Tekstilet har vært foldet og rullet. Foto: Kristina Steen/NSM.

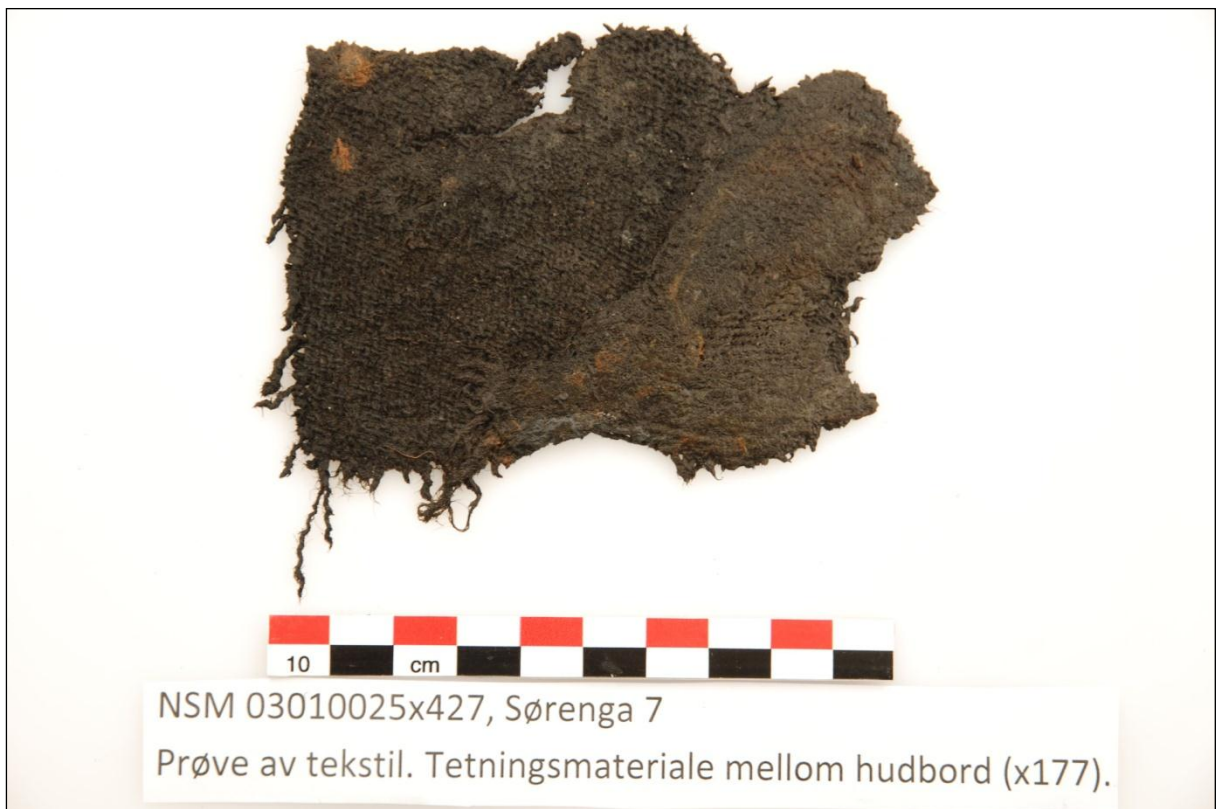
Figur 62. Tekstil fra hudbord x177. Foto: Kristina Steen/NSM.

Ulltekstilet som ble analysert hadde vært foldet i to og siden rullet til en tube. Tekstilet er et 2/1 vevd stoff, med 10/Z-spunnede x 7/S-spunnede tråder per cm. S-spunnet garn er en betegnelse brukt om garn spunnet medsols, mens z-spunnet garn er en betegnelse brukt om garn spunnet motsols (Kjellberg 1981:231). Tekstilet har en svært regulær vevning. Det z-spunnede garnet er pigmentert til 95 %

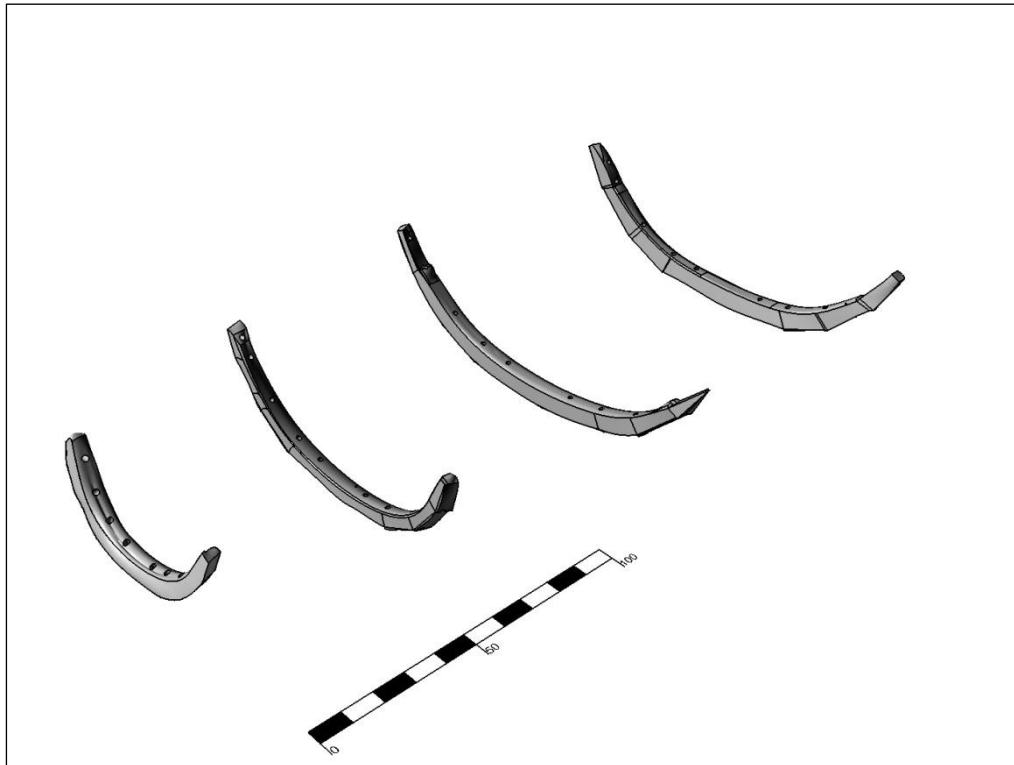
Figur 68. De fire bunnstokkene med sikker plassering i båten, fra framme til akter. Et femte fragment er plassert aktenfor aktre bunnstokk, men plasseringen er ikke sikker.

Det er fem bevarte bunnstokker. Bunnstokkene gir et godt bilde på båten form, og alle har latt seg plassere i den fysiske rekonstruksjonen, selv om 5. band forfra er noe usikker fordi det kun er et fragment. Den er derfor ikke med på Figur 68, som bare viser de fire forreste bunnstokkene. Undersiden av bunnstokken er nedfelt mot bunnbord i en svakt trekantet vinkel. Det er ingen vannrenne (ofte kalt vågriss) i bunn av bandet. Avstanden mellom 1. og 2. band er 64 cm. Avstanden mellom 2. band og 3. band (masteband) er 72 cm. Avstanden mellom masteband og 4. band er 60 cm. Største bredde i båten er ca 1,35 m.
