ARKEOLOGISK OVERVÅKING AV SENKETUNNELTRASEEN 2005-2008
DELRAPPORT 4 BÅTFUNN I SENKETUNNELTRASEEN
SAKSNUMMER: 1994042

SENKETUNNELPROSJEKTET

DELRAPPORT 4: BÅTFUNN I SENKETUNNELTRASEEN

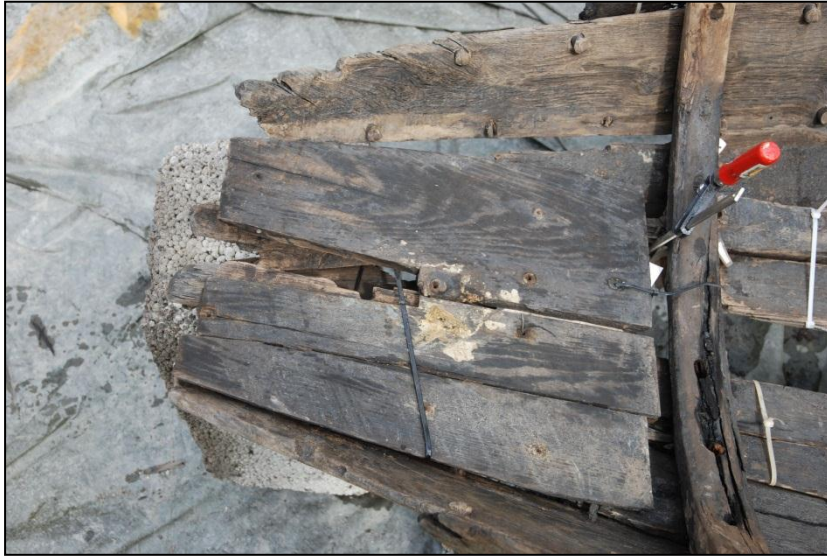
Figur 72. Forsøk med å plassere deler som tiljer (plitt) foran i nesen av prammen (x16 og x69).

Under rekonstruksjonen ble det eksperimentert med at to like plater som lå som tiljer (en plitt) framme i nesen på båten (x16 og x69) (Figur 72, Figur 73). Denne plasseringen er meget usikker.

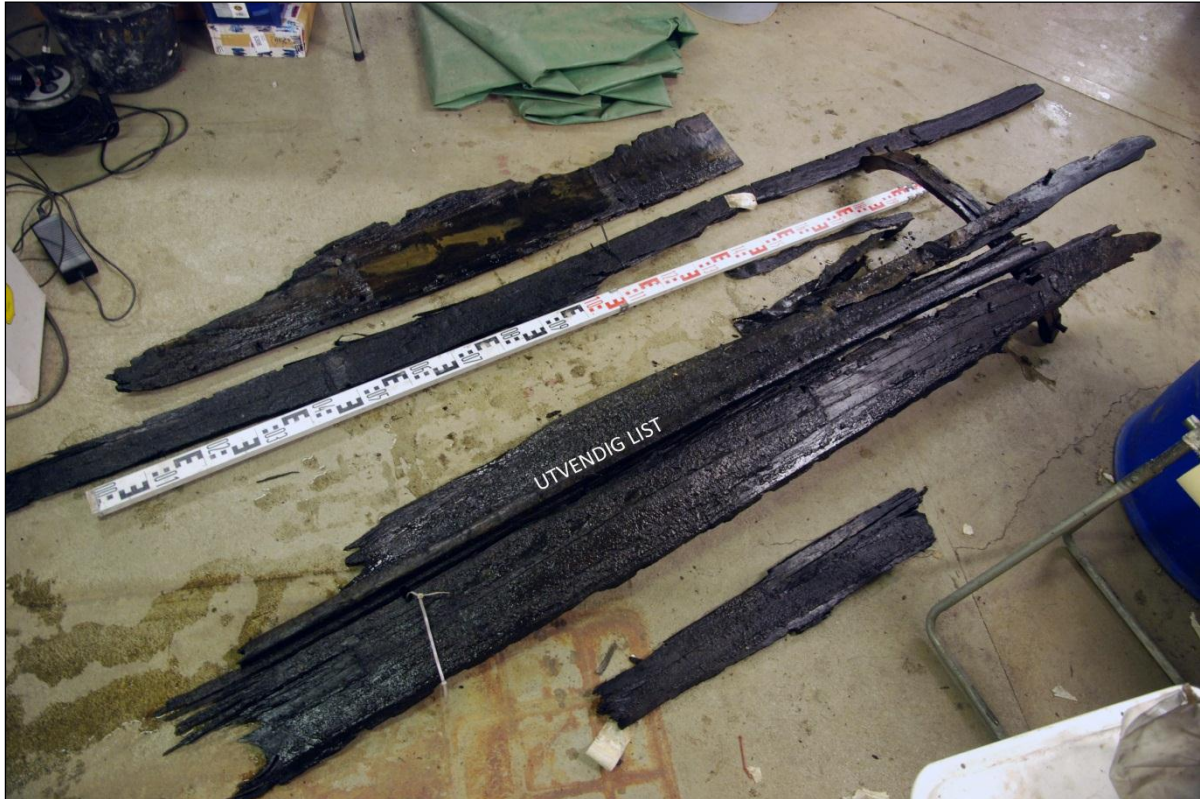
Figur 77. Sammenhengende deler av båten snudd med utsiden opp. Bildet viser list som ligger utvendig langs øvre kant av nederste bord.

Utvendig langs øvre kant av første omfar var det satt på en list, eller en *ribbe* (Weibust 1964). Listen har trolig to funksjoner. Den ene er at lista tar av for en del av belastningen på båten om man drar den mye opp og ned fra strand eller fjære. Det andre er at den gjør en vanskelig manøvrerbar båt uten kjøl noe mer styrevillig (pers. med. Arne Emil Christensen 21.09.2011). Weibust opplyser at ribben ofte er laget i eik, og dette er også tilfelle for NSM 03010018.

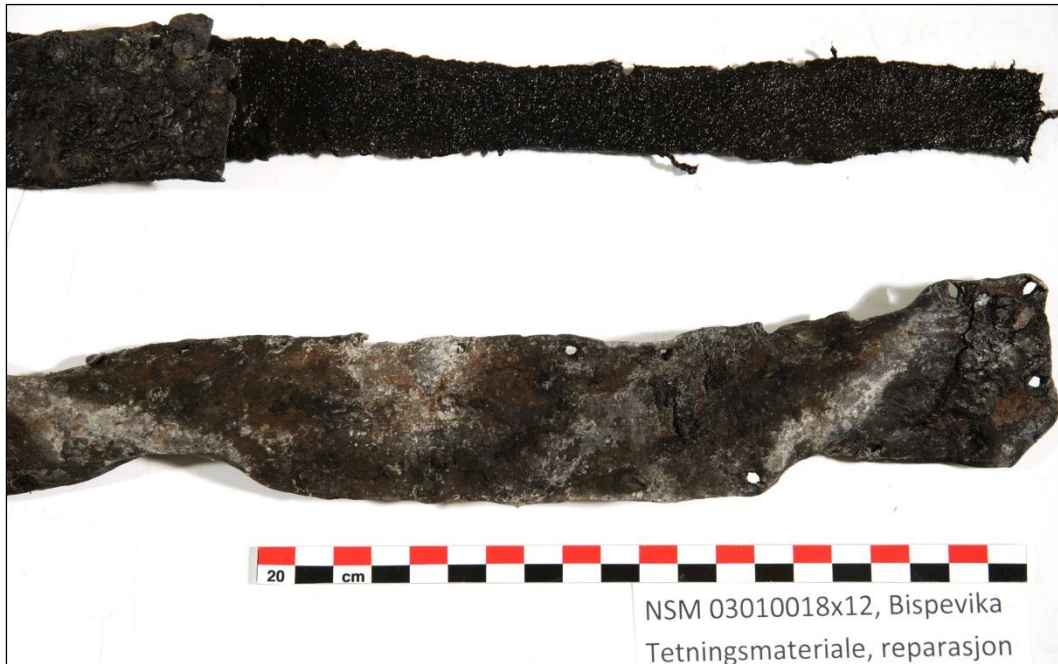
Figur 79. Detaljbilde av blyremse og ulltekstil (mulig vadmel) som har ligget i mellom remsa og hudbordet.

Blyremsene har vært brukt til å holde sammen sprekke i bordene ved å feste remsene over sprekke på utsiden av båten. Vadmelen i mellom blyremsa og bordet har hjulpet til å holde dette tett. Det har vært brukt små kopper eller jernstifter til å feste remsene med. Stiftene står tett, med 1,2 til 2 cm mellomrom (Figur 78).

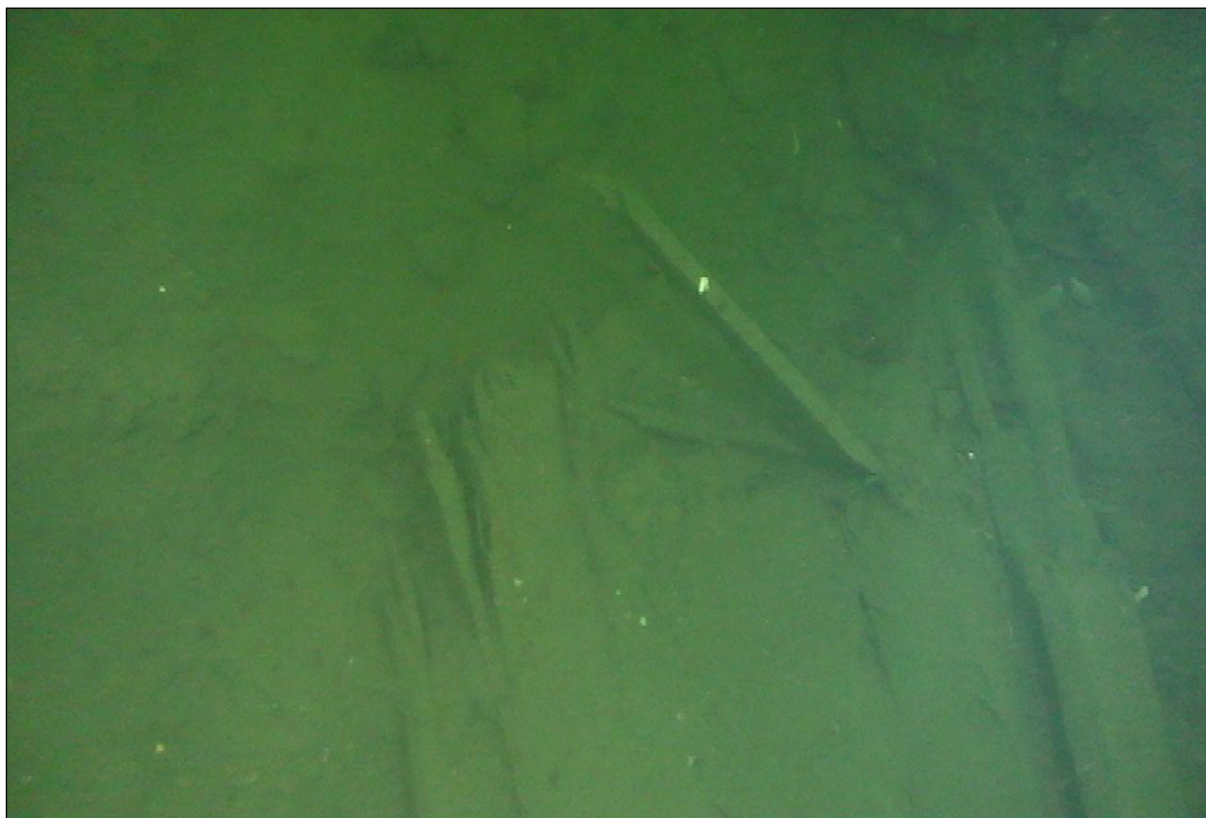
Figur 82. Akterenden av vraket, med bruddstedet etter mudringsgrabben. Bildekvaliteten er svært dårlig, men gir et inntrykk av situasjonen.

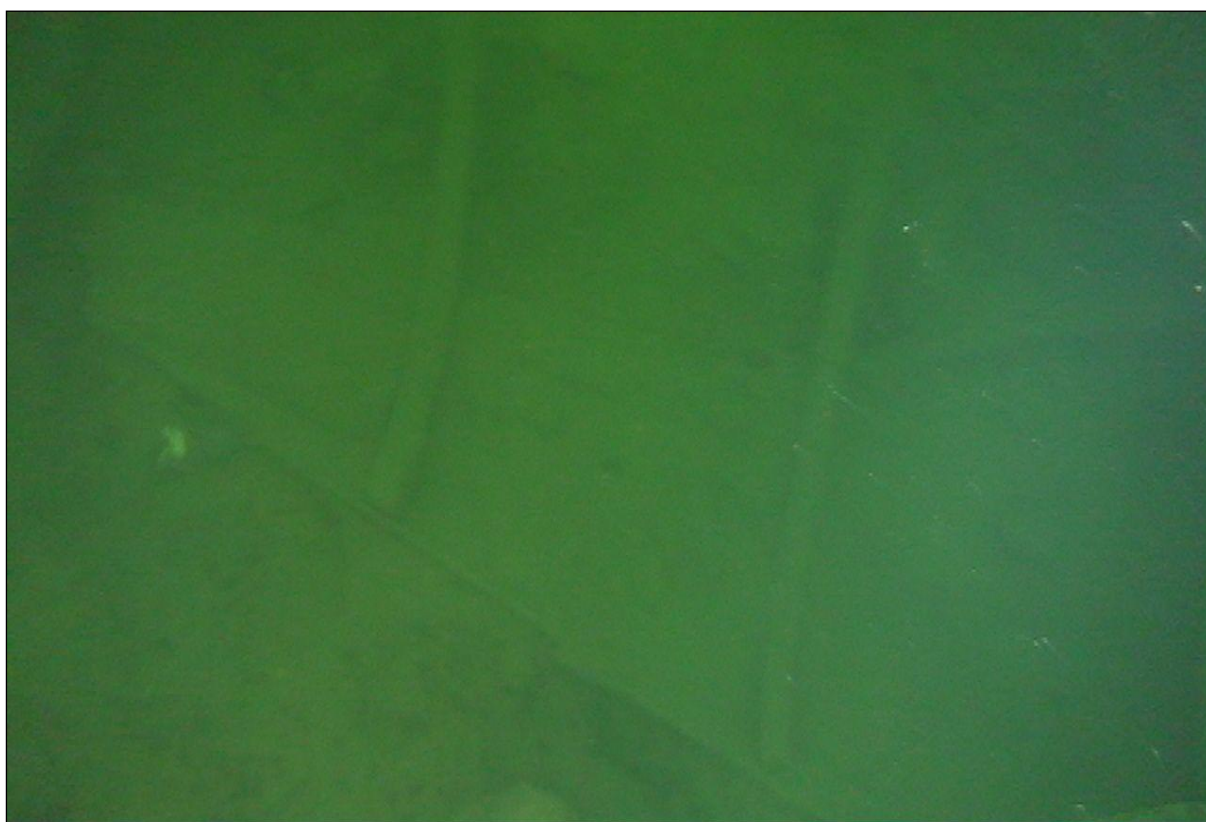
Figur 83. Framdelen av vraket avdekt, med nese, første og andre band. Bildekvaliteten er svært dårlig, men gir et inntrykk av situasjonen.

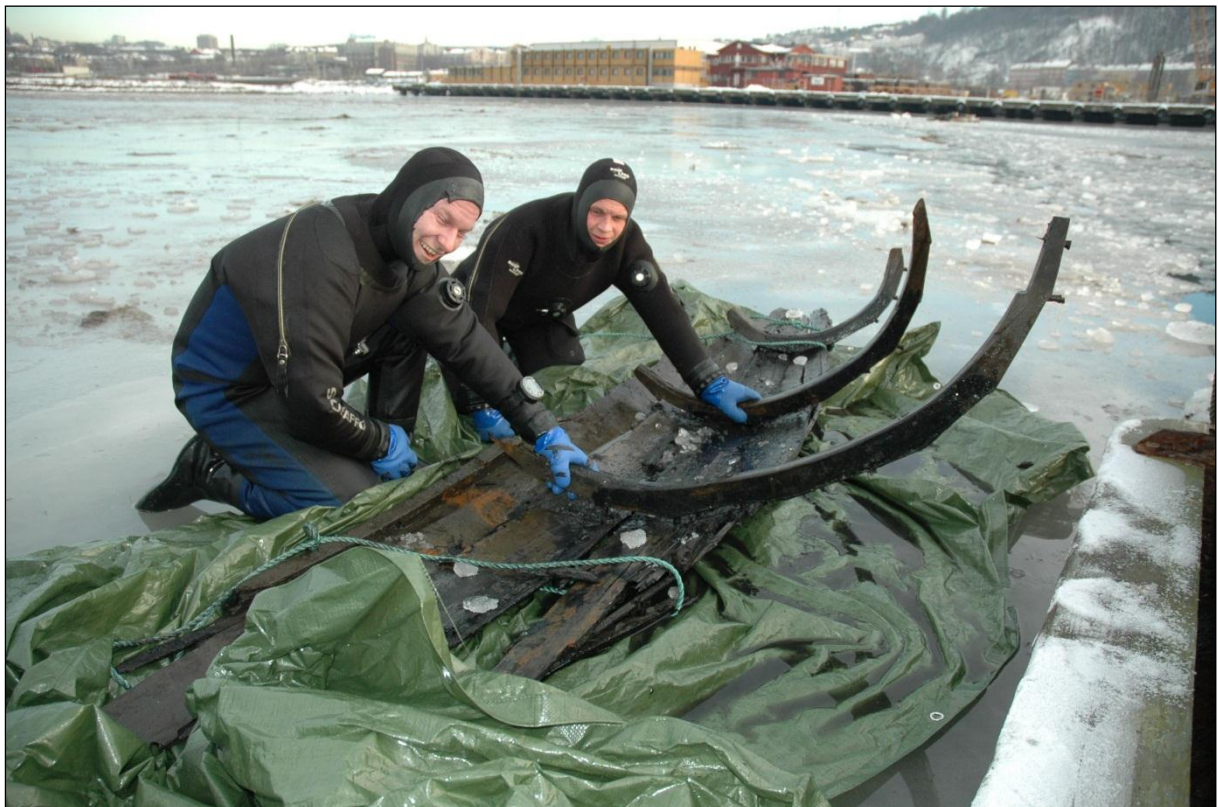
Figur 85. Terje Enerstvedt (t.v) og Jostein Gundersen viser fram babord side av båten med plassering av første, andre og tredje band.

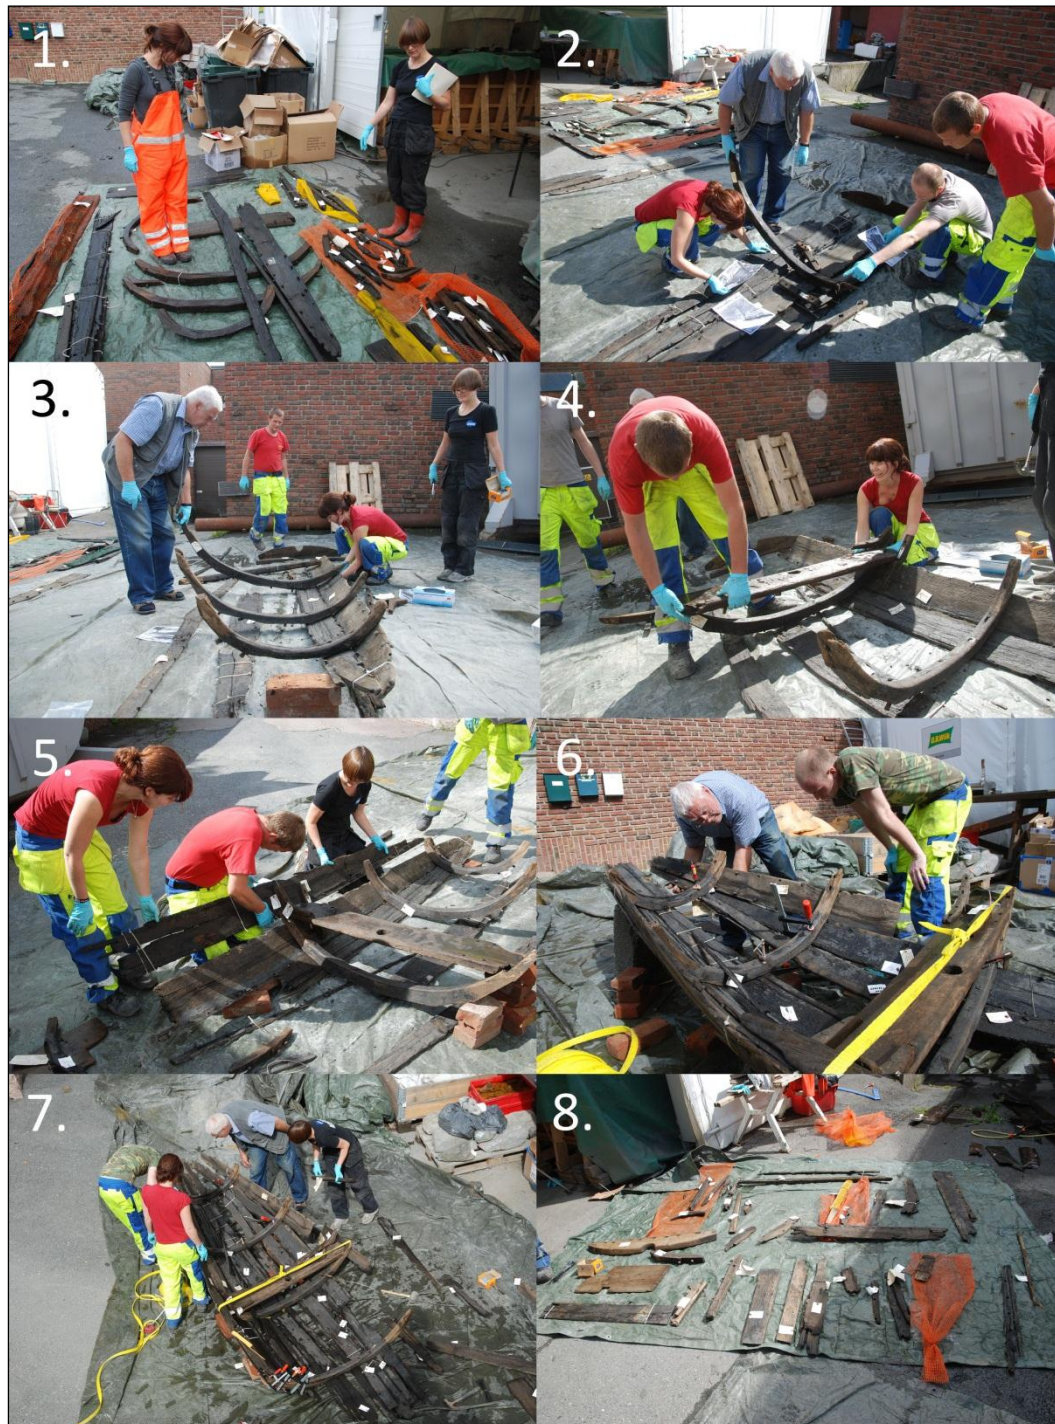
Figur 86. Fysiske rekonstruksjon av NSM 03010018. 1) Alle delene legges ut og systematiseres. 2) De første delene finner sin plass. Noe hjelp er å finne i dokumentasjonen fra felt. 3) Bandrekkene 2, 3 og 4 er på plass. 4) Tofta legges på 3. band forfra. 5) 4. og øverste bordgang på babord side. 6) Styrbord side. Nesen tar form. 7). Nesten hele båten er ferdig. 8) Noen deler lot seg ikke plassere direkte i rekonstruksjonen. På bildene er Tori Falck, Lin Cecilie Hobberstad, Jostein Gundersen og Christian Rodum. Meget kyndig hjelp fikk vi også av Arne Emil Christensen.

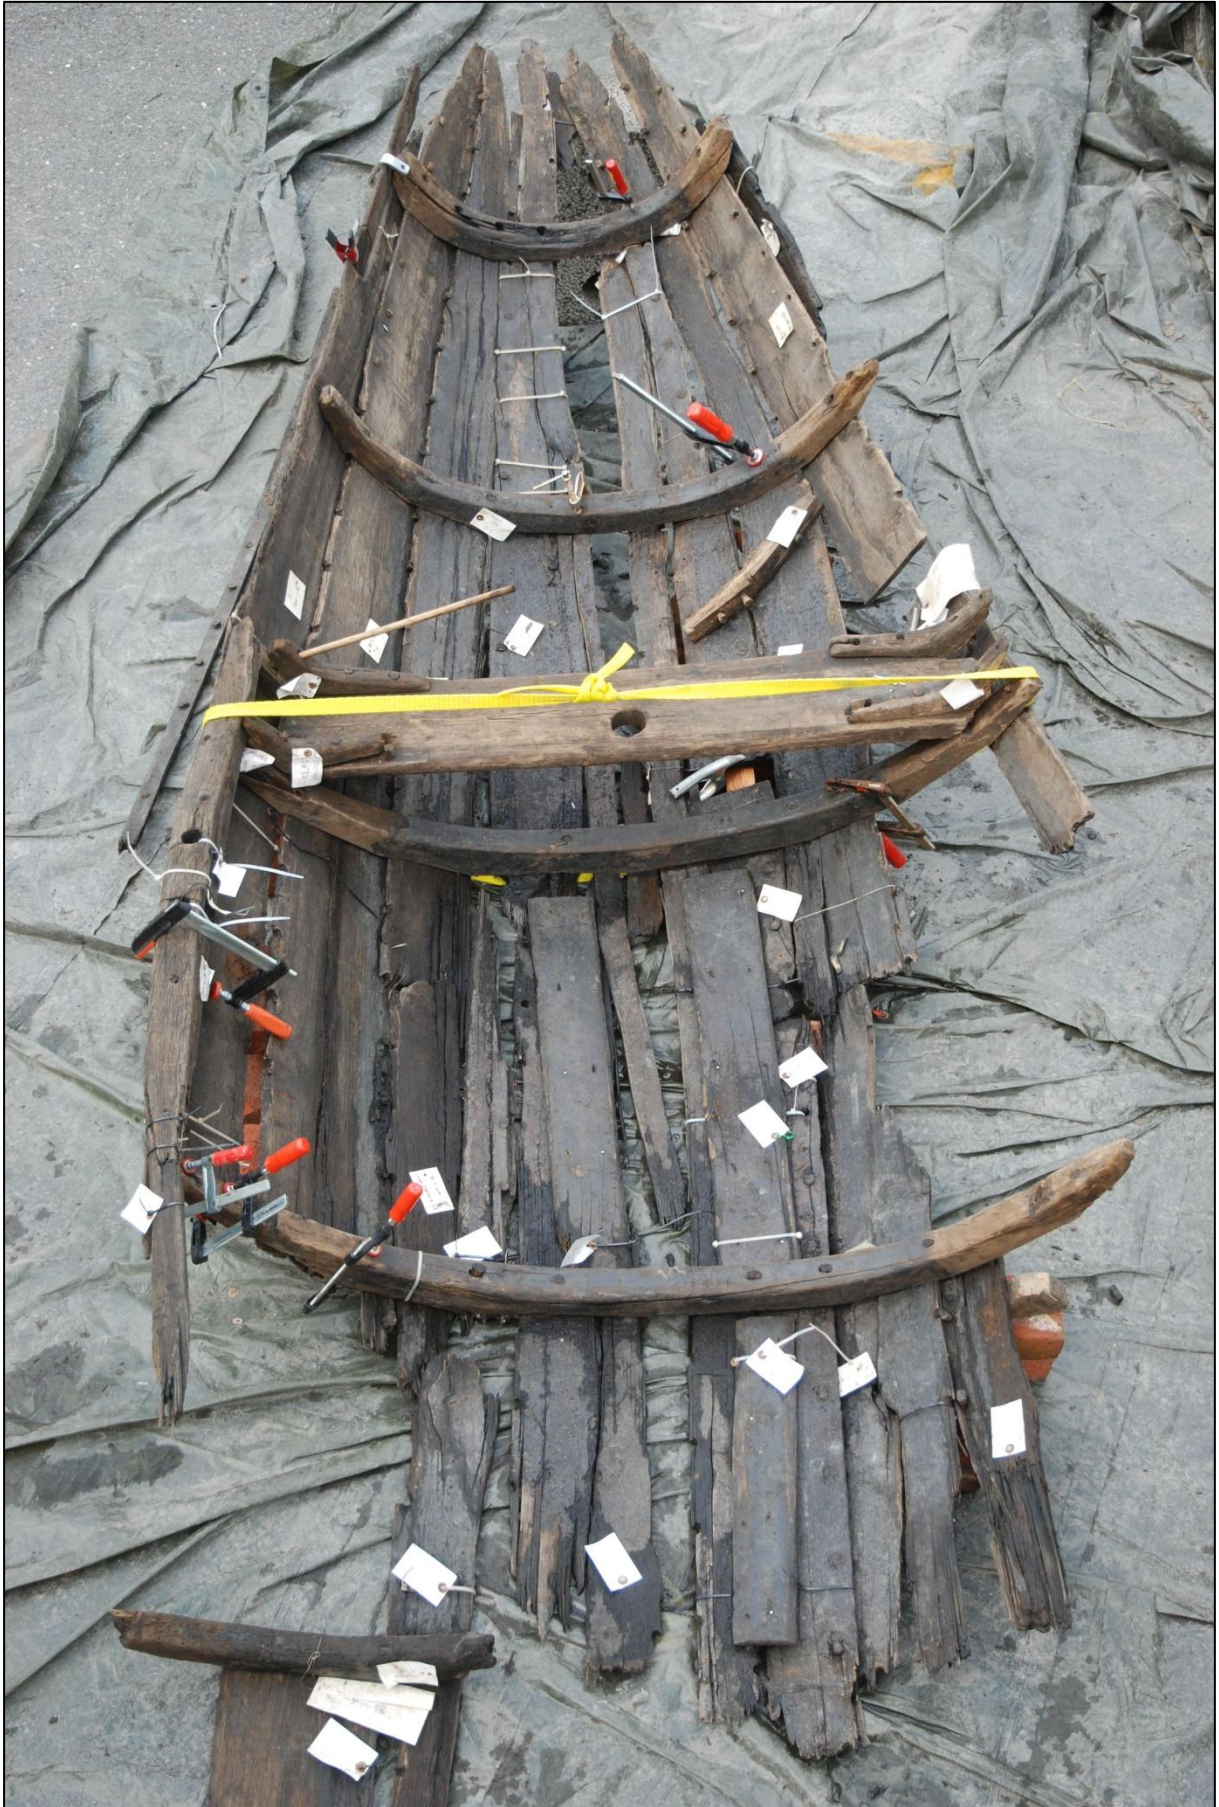
Figur 87. Bispevika 1, NSM 03010018, med alle delene som lot seg plassere i vraket.

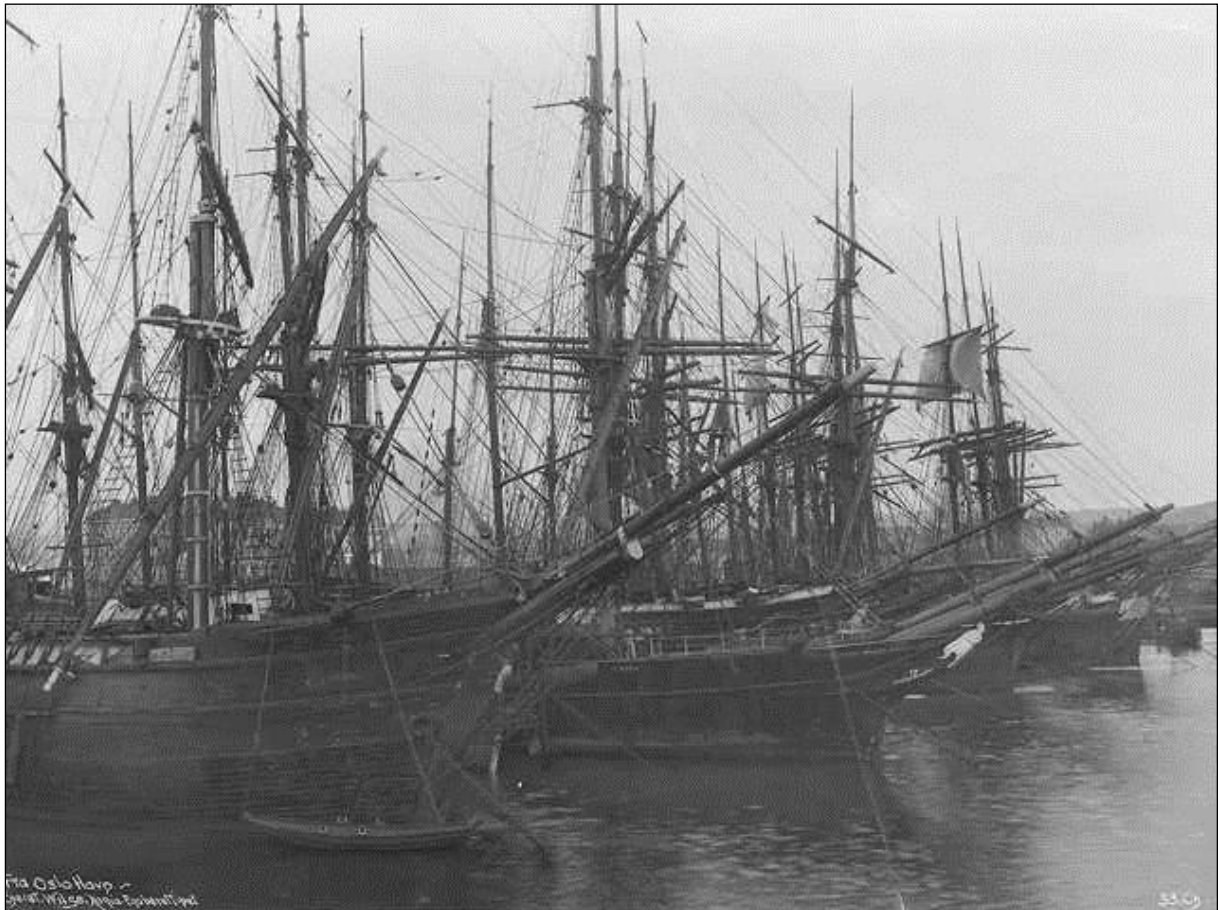
Figur 88. Situasjon i Oslo havn, Bispevika, i 1902. Seilskutene ligger fortoyed på de faste moringene. I baugen på den forreste ligger en liten pram. Anders B. Wilse, 1902.

Båtens mest iøynefallende trekk er de omfattende reparasjonene den har gjennomgått. Dette er spesielt, også med tanke på at prammen var å anse som en billig farkost på 1800-tallet (Weibust 1964:94). I 1860-årene kunne man få en *Holmsbupram* til 16 kroner, og det var trolig da snakk om en større båt enn NSM 03010018 (en nibording). Likevel har man altså flikket og reparert på den, trolig i mange omganger, over mange år. Dersom det er riktig at båten ble bygd på midten av 1800-tallet, men har reparasjoner helt opp til 1900, har båten hatt svært lang levetid. Lignende reparasjoner så vi også på prammen fra Bjørvika (NSM 03010024). Båten har trolig fungert som lokal robåt i havnebasenget, og kanskje i de lokale elvene. I massen over båten ble det fjernet en god del kull eller koks. Det var uklart hvorvidt dette var noe som lå oppi båten, eller om det generelt fantes mye koks i massen. Uansett er det nærliggende å knytte båten til virksomheten i Bispevika mot slutten av 1800-tallet, med blant annet kullager på Paulsenkaia. Det faktum at den ligger rett på et av de faste moeringspunktene for skip i Bispevika, antyder at den kan ha vært brukt til å frakte folk og last til og fra oppankrede skipe, og at den har sunket i fortøyningen ved et uhell. Dette må uansett anses som en teori basert på løselige tolkninger av funnsituasjonen. Et foto fra Oslo havn i 1902, illustrerer en slik situasjon (Figur 88).

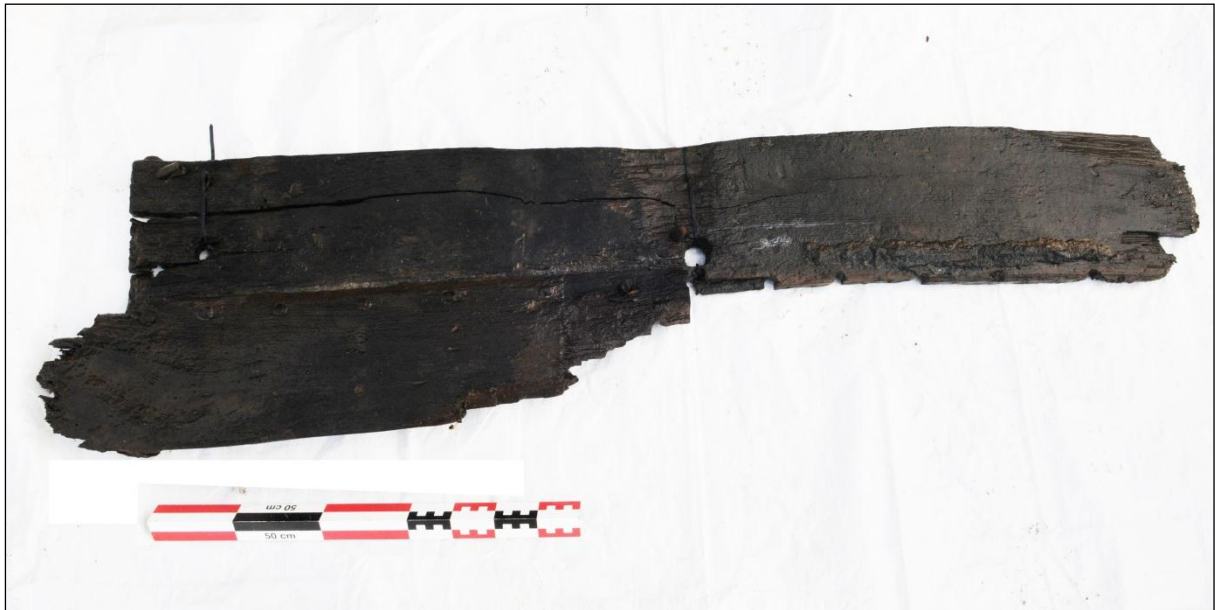
Figur 90. Hudbord NSM 03010022x31. To sammenhengende hudbord med spor etter ett ca 10 cm bredt band.

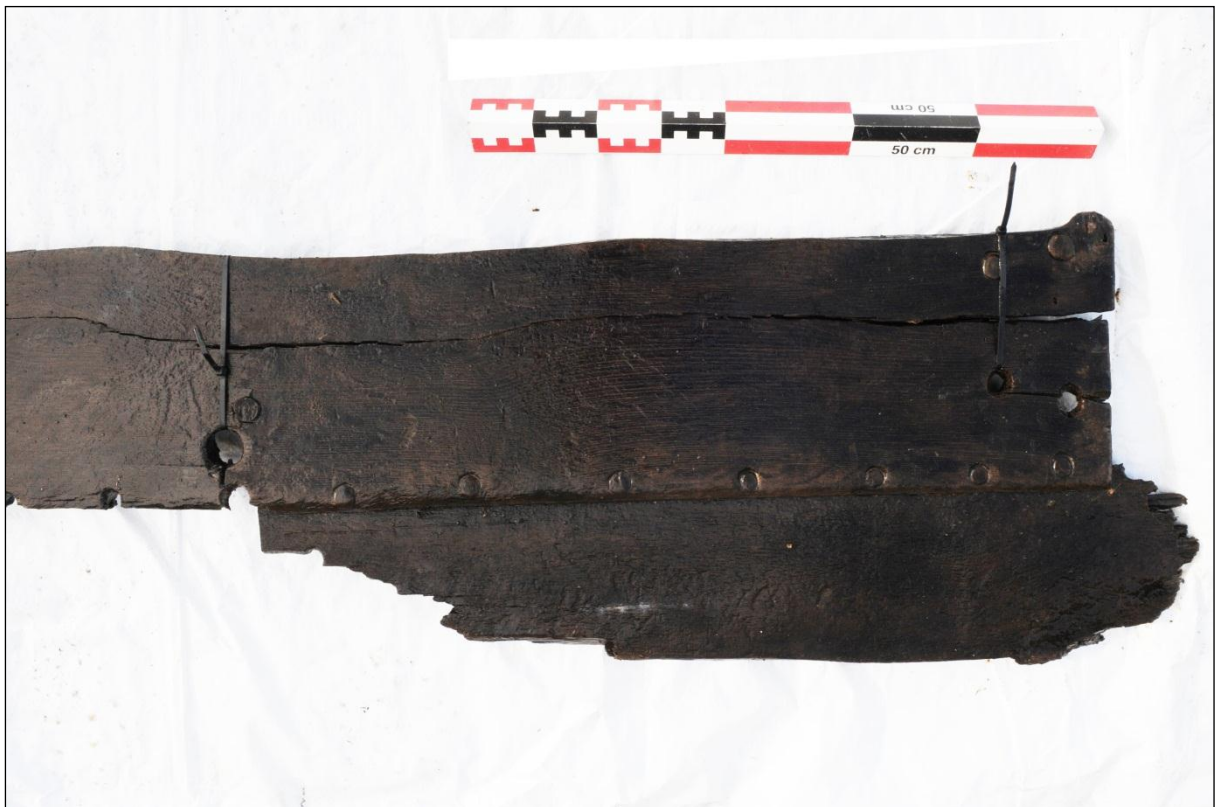
Figur 91. Samme bord som ovenfor sett fra utsiden. Delen viser butt ende og nagler etter skjøtlapp på stumlasken. Det er ett bord i funnet der hele bredden er intakt. Dette er 26 cm bredt.

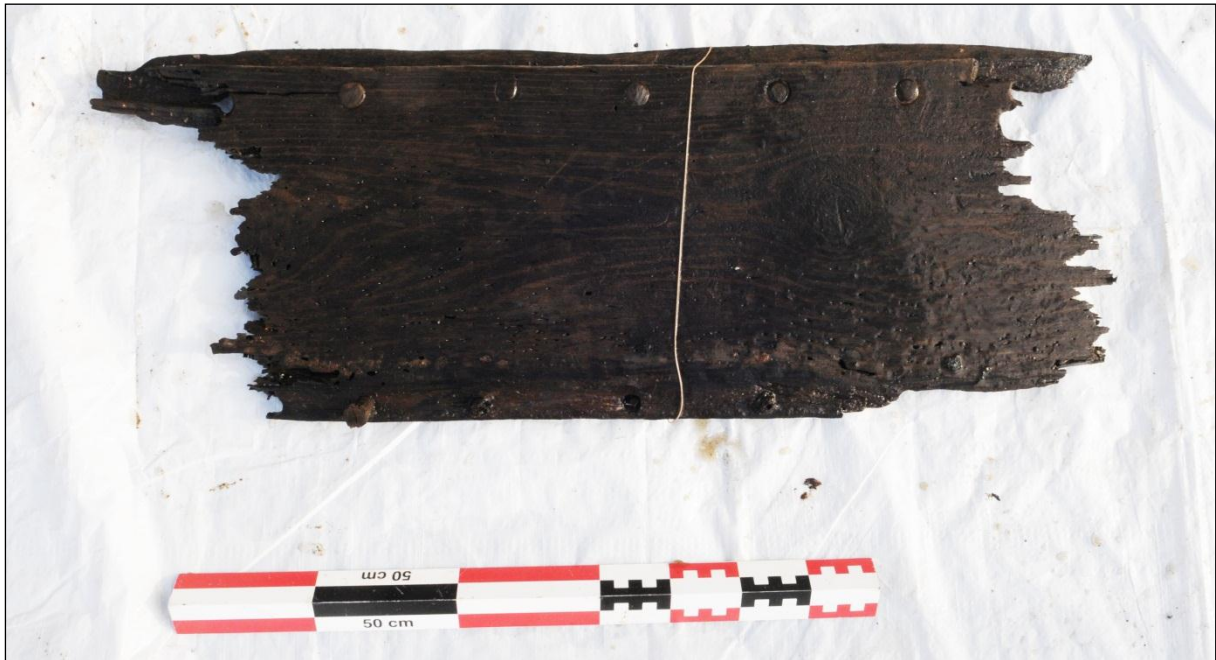
Figur 92. Hudbord sett fra utsiden (bildet viser delen opp ned). Kvist og skurmønster er synlig i overflaten.

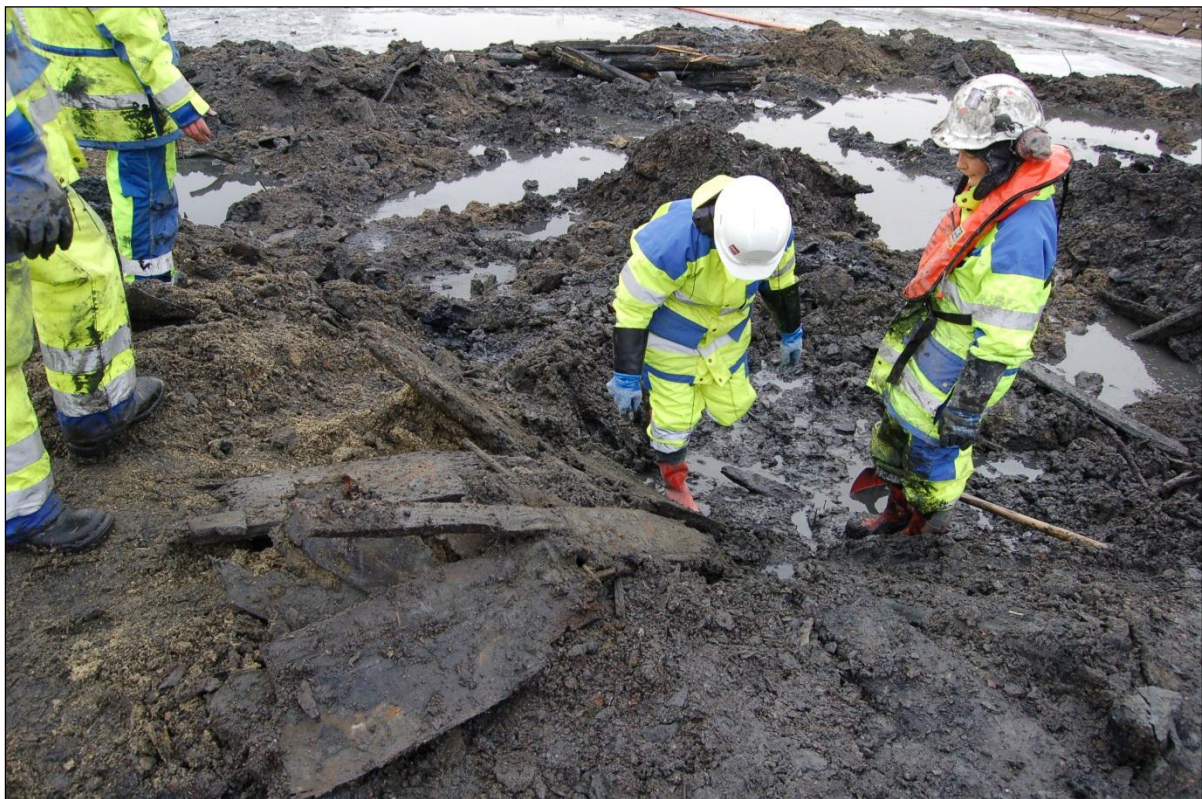
Figur 94. Båtfunnet NSM 03010022 (PK-2) stikker ut av sagflislaget på Paulsenkaia 14.03.2006.

Ved graving av forurensede masser og leire Paulsenkaia ble det funnet flere båtdeler nordvest i byggegropa. Funnet ble gjort i løpet av flere dager. Funnet ser ut til å ha ligget i leire umiddelbart under de forurensede lagene over, men både sagflis, leire og brent alunskifer kom opp samtidig. Dybde angitt til 7 meter (dvs ca kote - 6). Båtdelene er en god del markspist, og kan derfor ha ligget eksponert på sjøbunnen en god stund etter at den sank.

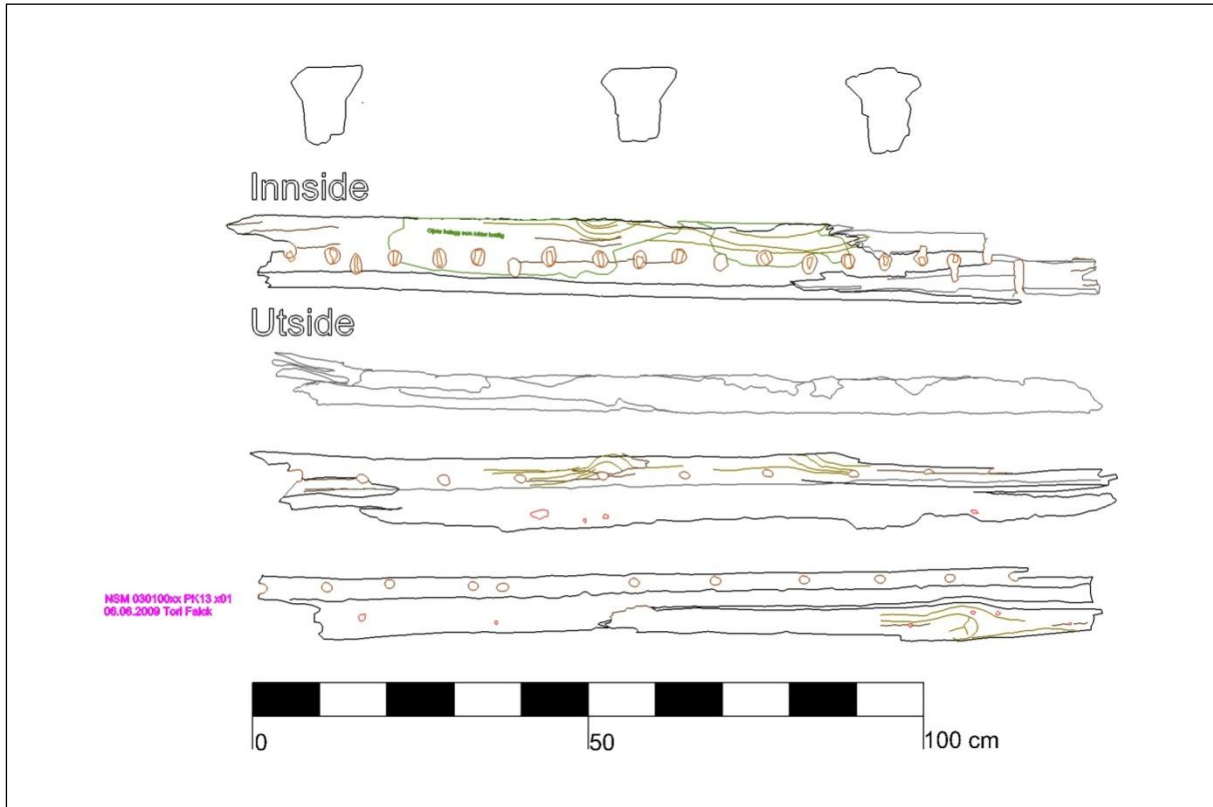
Figur 95. Kjøle, NSM 03010107x01. Kjølen er svært ødelagt, men tegningen viser hovedprinsippet i konstruksjonen.

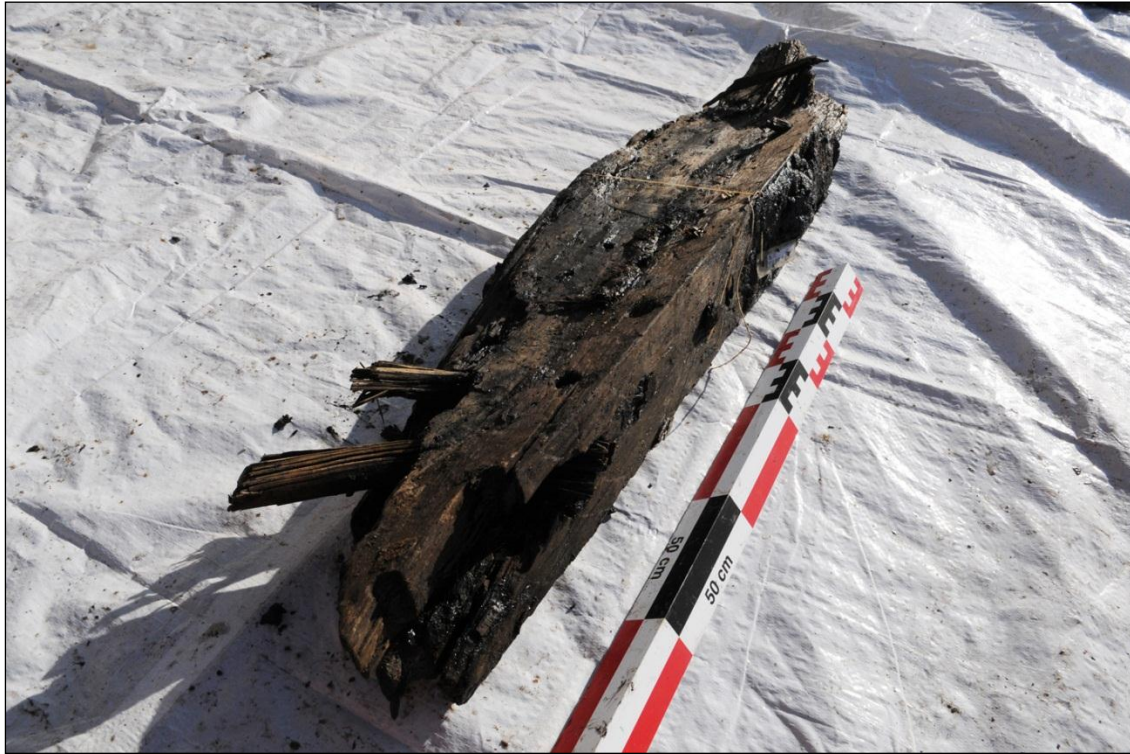
Figur 97. NSM 03010107. Kjølen i enden. Avfaset T-kjøl.

Delene viser at vi har med en relativt kraftig, men smal T-kjøl, som avfases i endene mot stevnen. Undersiden av kjølen er mange steder nedbrutt. Anslått høyde på kjølen er mellom 11,5 og 13 cm. Inn-

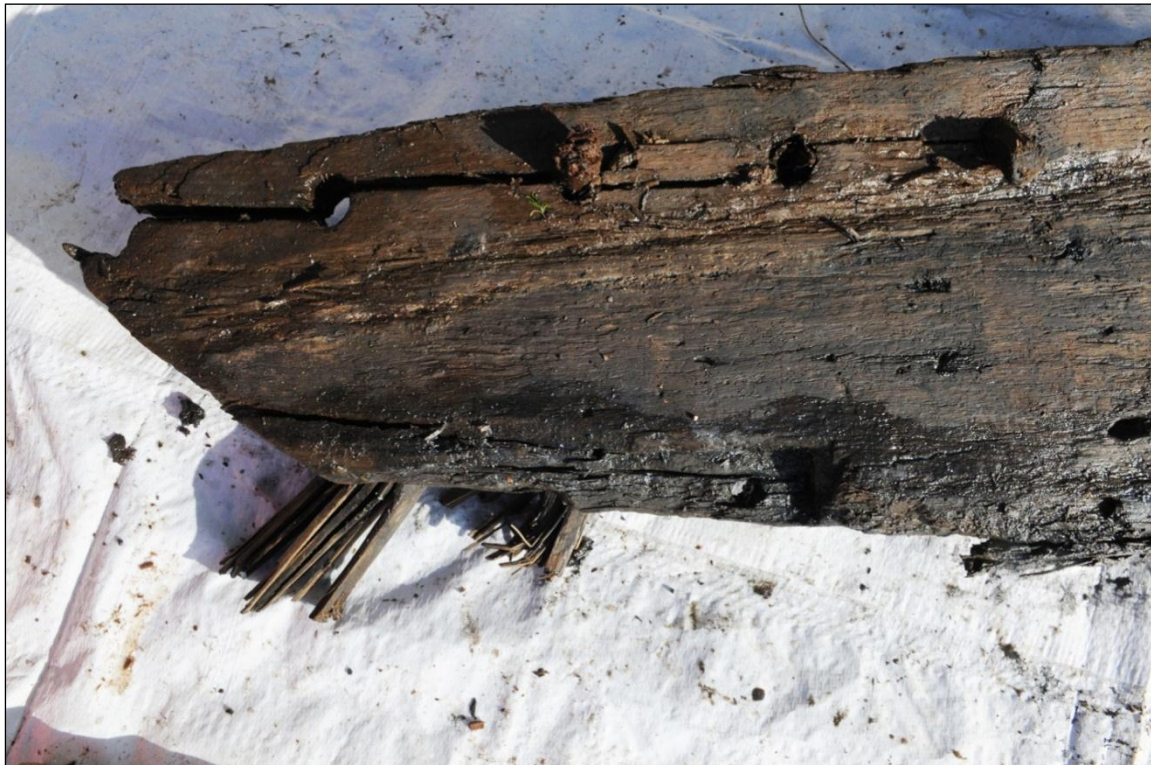
Figur 98. Kjølens ene ende. Innhakk for et beslag festet med spiker/nagle, som trolig har forsterket overgangen mellom kjøl og et lot eller stevnen. Kjølen har ellers vært festet til lot eller stevnen med to kraftige trenagler, og har en skaring mot denne.

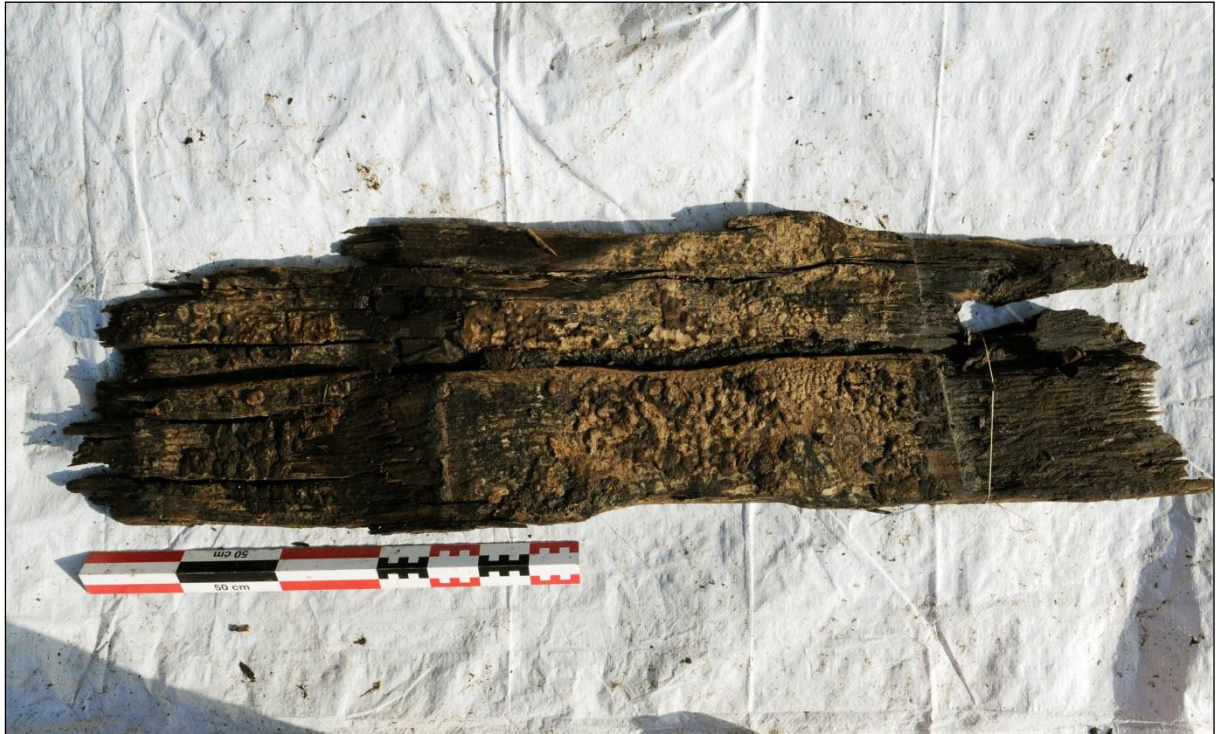
Figur 100. Hudbord med avtrykk etter band. Det gule stoffet på treverket er et tykt lag med tjære. Det er interessant at så mye av tjærebelegget er på innsiden av båten.

Det er ingen band bevart i funnet. Noen av hudbordene har avtrykk etter band, slik at det er mulig å antyde bredden på disse. Trolig har bandene vært ca 10-11 cm breie. Avstanden mellom band varierer noe, og er målt til 51 til 84 cm.

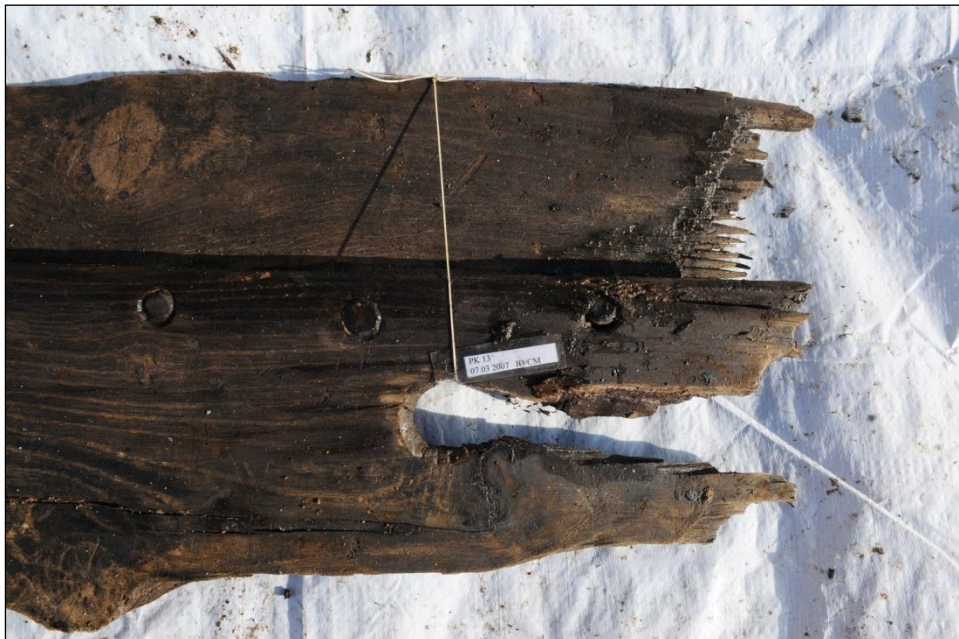
Figur 101. Samme bord som ovenfor sett fra utsiden (bildet viser delen opp ned). Naglehull til band er betydelig kraftigere enn naglene i saumen, 3 cm i diameter.

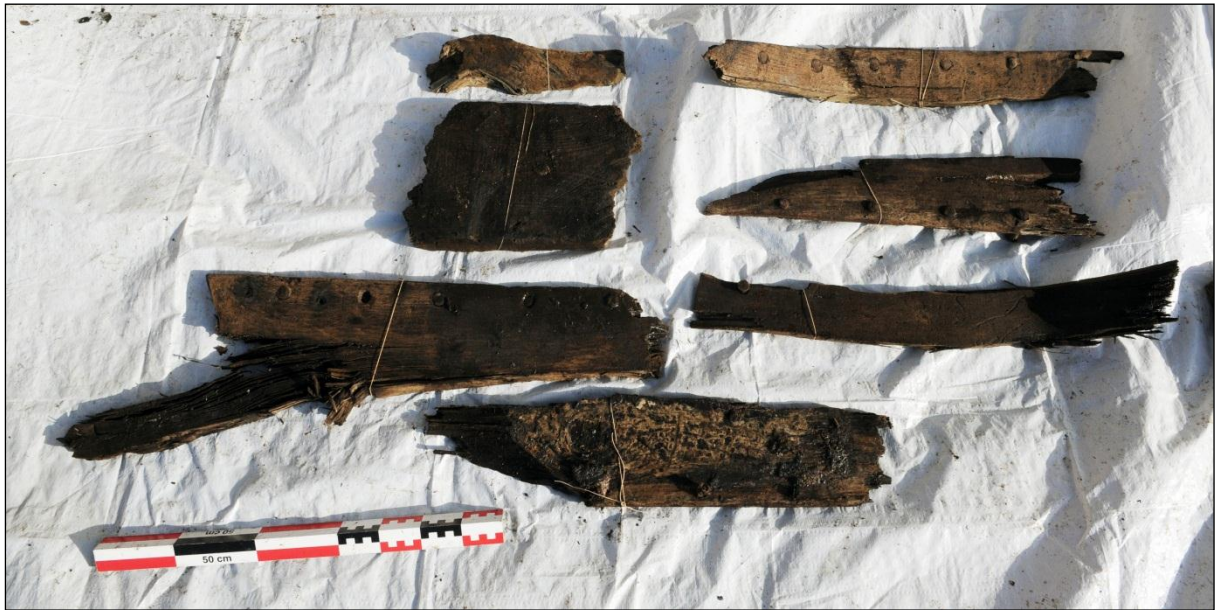
Figur 102. Åtte fragmenter av hudbord (to er sammenhengende). Den korte, brede bordbiten nest øverst til venstre er trolig et garneringsbord.

Størstedelen av funnet bestod av fragmenter av hudbord. Alle bordene var brukket og informasjonsverdien i dem forringet.

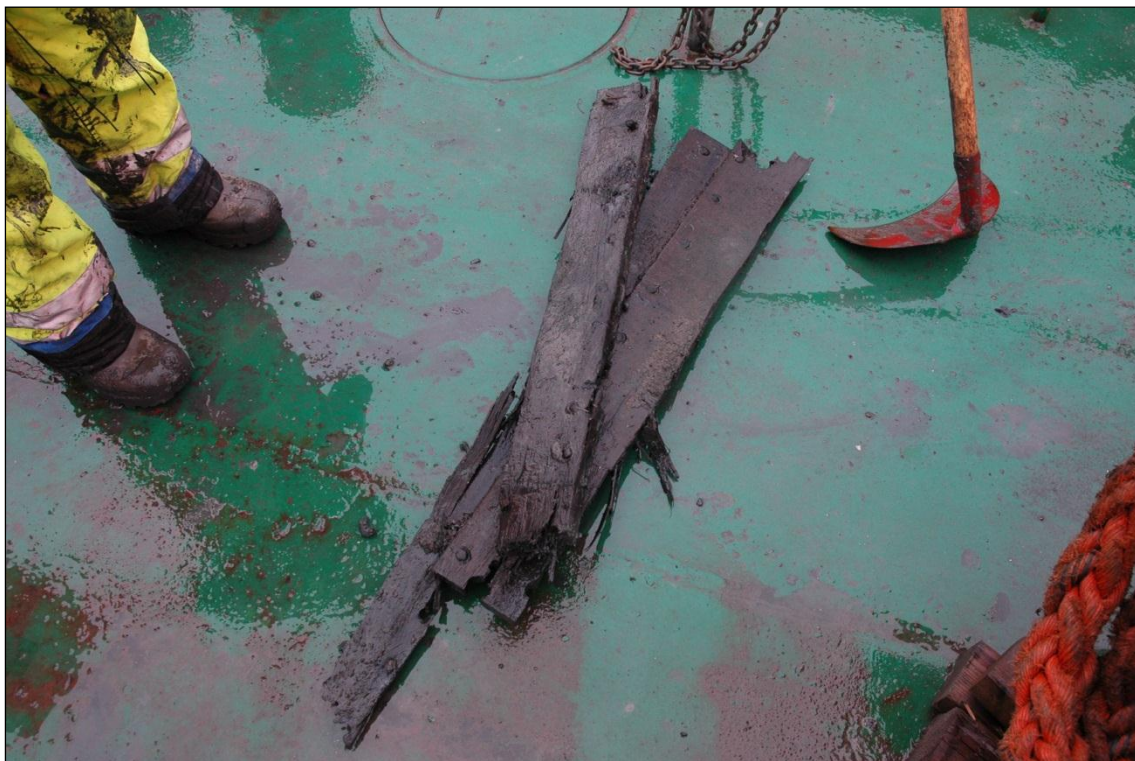
Figur 104. Hudbord funnet under flismudring på Paulsenkaia 6. mars 2007.

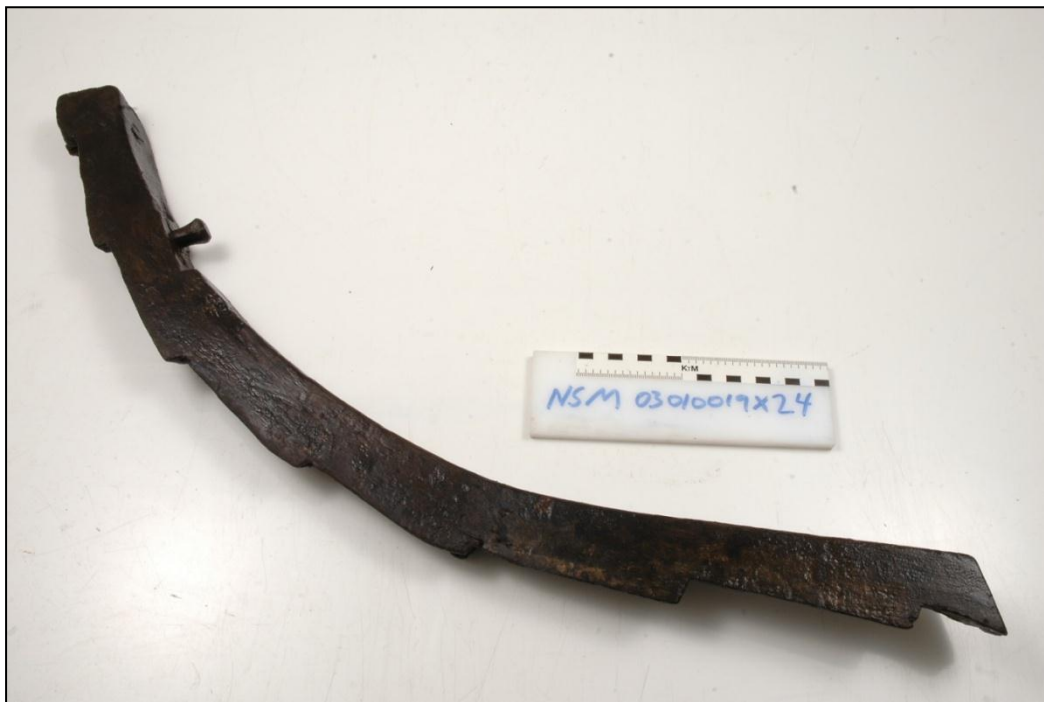
Figur 108. Foto av band x24.

Band x24 er bevart i sin helhet, men har et brudd som nesten deler bandet i to. Den har til sammen åtte bordgangsflater, og både øverste og nederste bordgangsflate slutter mot midten av bord. Øverst avsluttes toppptømret mot det som har vært esingen under topplista. Nederst avsluttes den uten skarring, og dette skyldes at x24 har ligget parallelt med bunnstokken og ikke som en forlengelse av denne. Dette kan vi se av doble par av trenagler på hudbordene også.

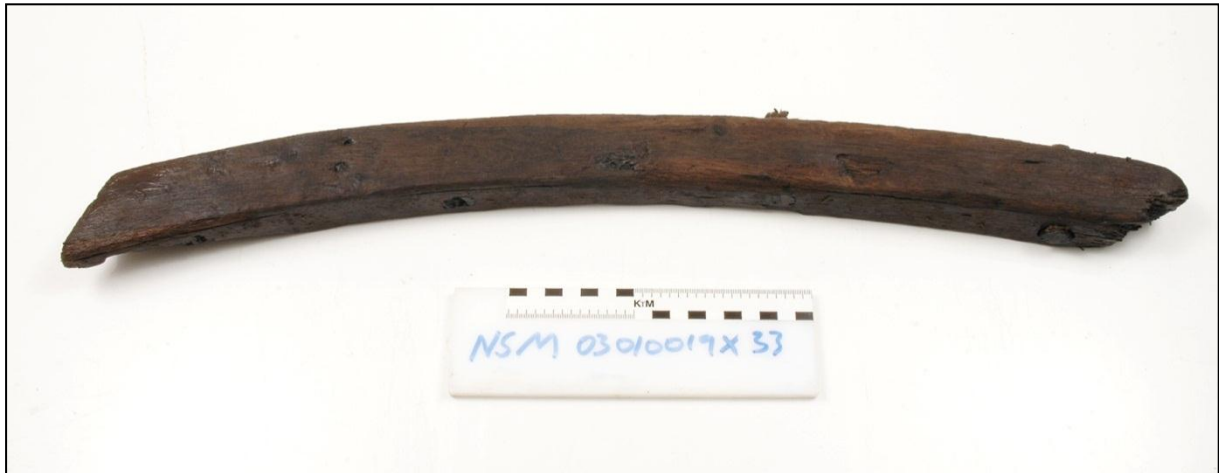
Figur 111. Buet del av esingsforsterkeren (x33).

Gjennom vaterbord og esing er det hull for åretoller, og to slike par er bevart. Ved det ene kan man tydelig se slitasjespor etter årene (se figur over). Målt i mellom de to nærmeste tollepinnhullene er det 62 cm i mellom åretollene. X38 (vaterbord), x39 (esing) og x40 (ripbord) hang sammen i funnsituasjonen, og ble dokumentert slik. På x35 kan man se at man har skapt fleksibilitet i tømmeret ved å sage inn spor i esingen. Slik har man kunnet bøyd til esingen der hvor båten krummer inn mot baug eller låring. Trolig er esingen x33 en viktig del for å forstå formen på båten. Den viser at båten trolig

har vært rund i formen (Figur 111). Et eksperiment med å plassere delen på en tegning av en typisk rund båt ble gjort (Figur 112).
