ARKEOLOGISK OVERVÅKING AV SENKETUNNELTRASEEN 2005-2008
DELRAPPORT 4 BÅTFUNN I SENKETUNNELTRASEEN
SAKSNUMMER: 1994042

SENKETUNNELPROSJEKTET

DELRAPPORT 4: BÅTFUNN I SENKETUNNELTRASEEN

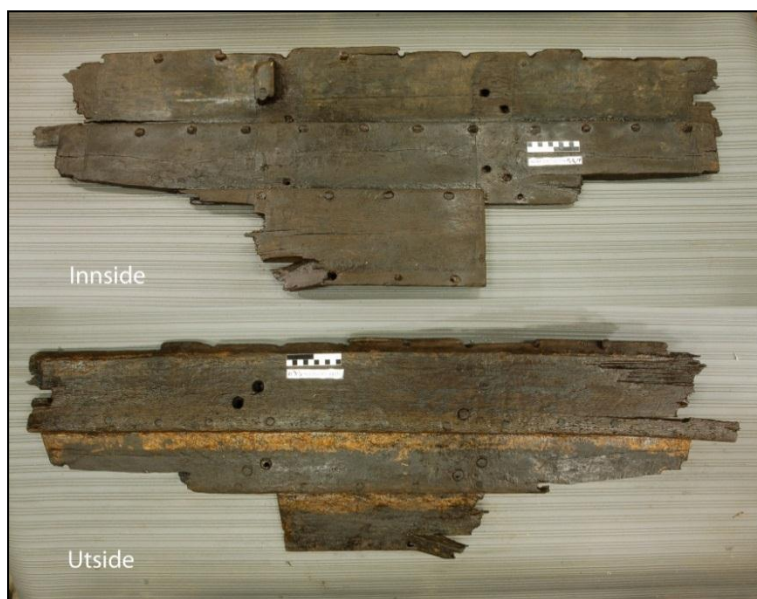
Figur 115. Hudbordene x15, 16 og 17 slik de så ut på innsiden og utsiden.

Figur 114 og 115 viser også systemet med doble band der hvor et toppømmer møter en bunnstokk. Topptømmer og bunnstokk har ligget ved siden av hverandre over to bord, sannsynligvis det som er 4. og 5. Bordlegging, gitt at båten har 10 bord.

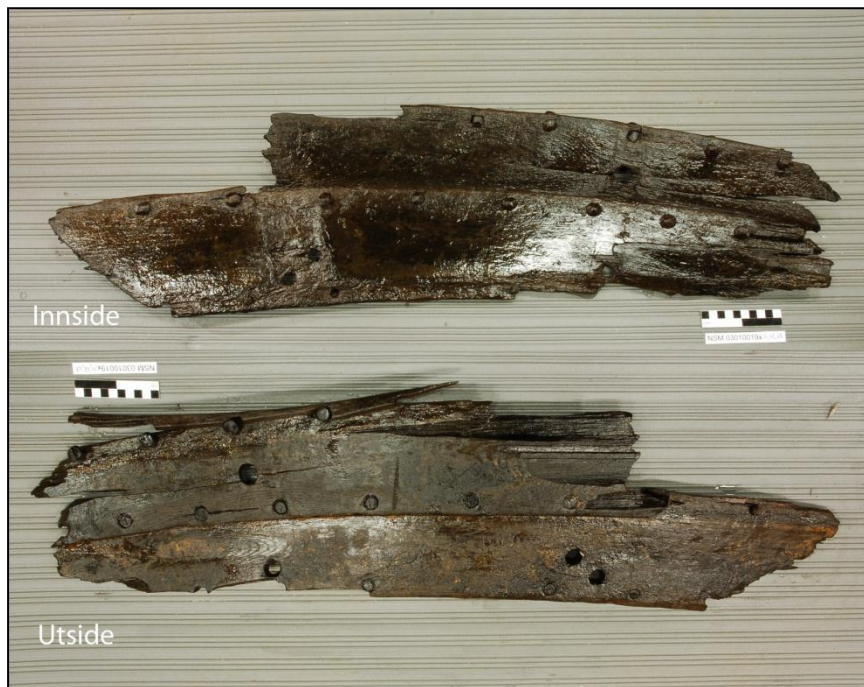
Figur 117. Hudbordene x11, 12 og 13 (lite fragment) som de så ut på innsiden og utsiden. Slitesporene etter dobbeltbandet er svært kraftig.

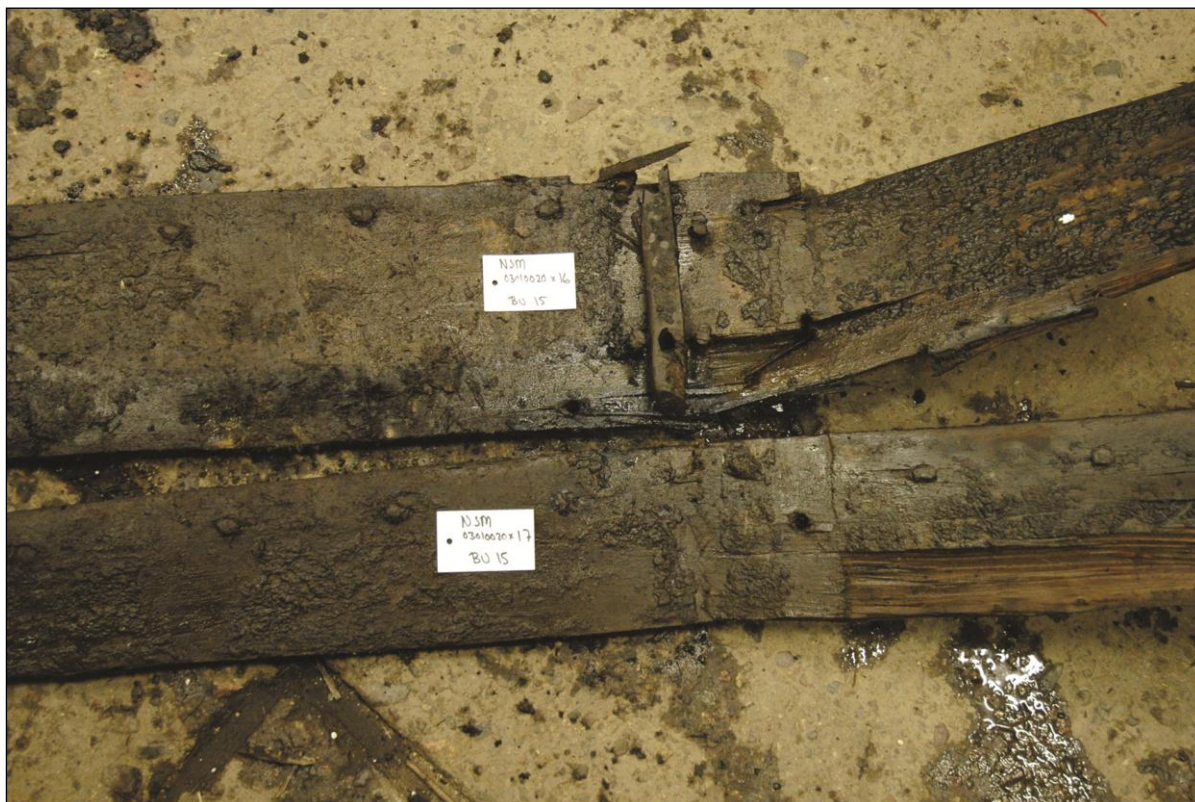
Figur 121. Tjærebelegg på innsiden av furubord NSM 03010020.

Mange av delene var dekket av et tjærelag over hele flaten, spesielt på utsiden. Delene luktet også utpreget sterkt av tjære eller annet oljeholdig materiale (Figur 121). Tjærelaget må ha blitt påført delene som impregnering, men noe av lukta kan også komme av at båten har ligget i forurensede masser. I mellom bordene var det si, men det var ikke mulig å definere hva dette besto av visuelt.

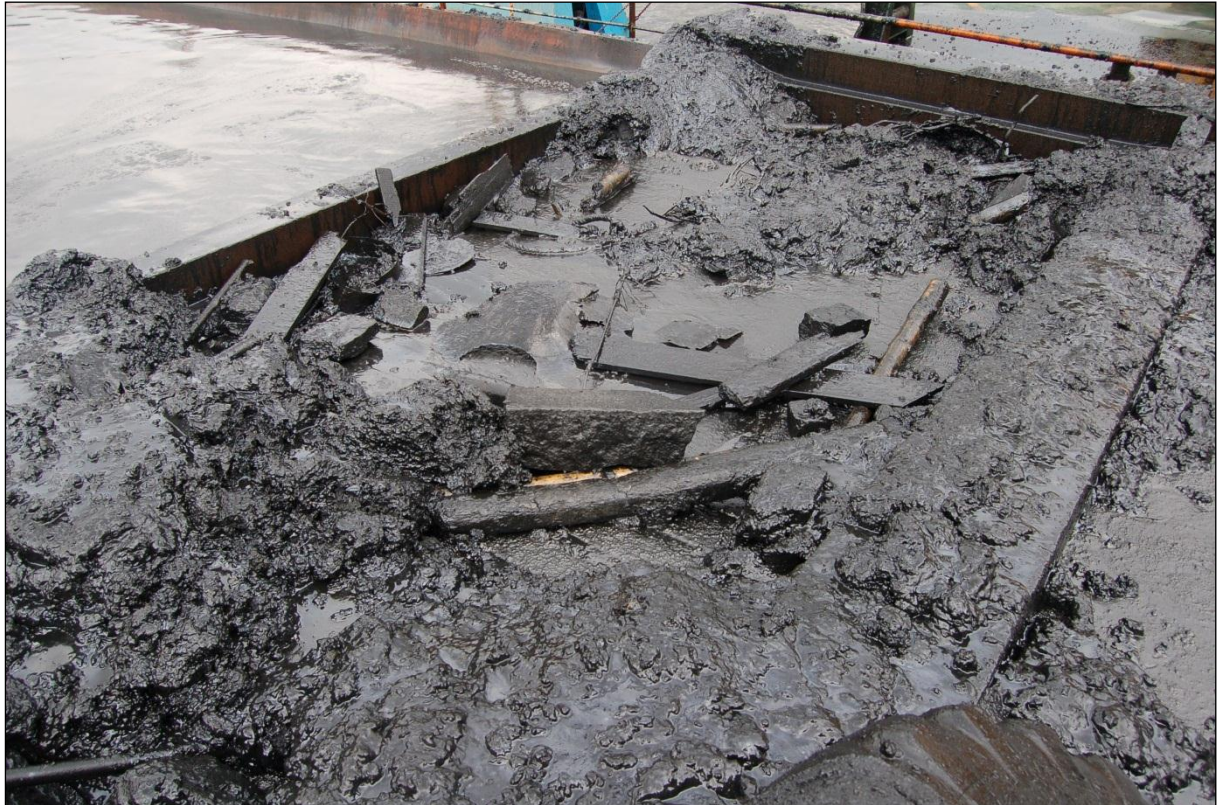
Figur 134. Blandede forurensede masser på mudringsrista 21.06.2006. Leire, grus, treverk og søppel.

Funnet ble gjort på et ekstra kveldsskift 21. juni 2006. Båtdelene ble oppdaget på rista og mudringen ble midlertidig stanset. Mudringen var preget av svært heterogene masser, med store mengder søppel, plastrør, jern, treverk og annet skrot (Figur 134). Det var også store mengder sprengstein, noe som tilskrives at man befant seg i foten av utfyllingen på Bjørvikautstikkeren. På tross av at det ble overvåket ekstra nøye ved seinere mudringer i området rundt funnstedet, ble ikke flere deler av båten funnet.

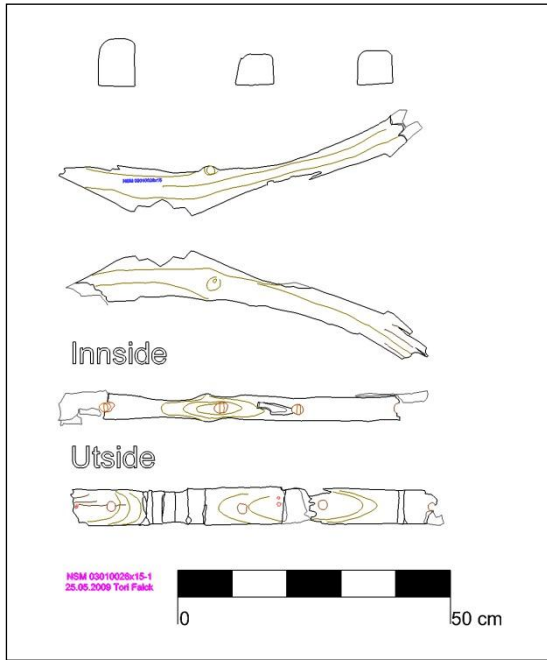
Figur 137. Bunnstokken x15 med vannrenne under mot kjølen.

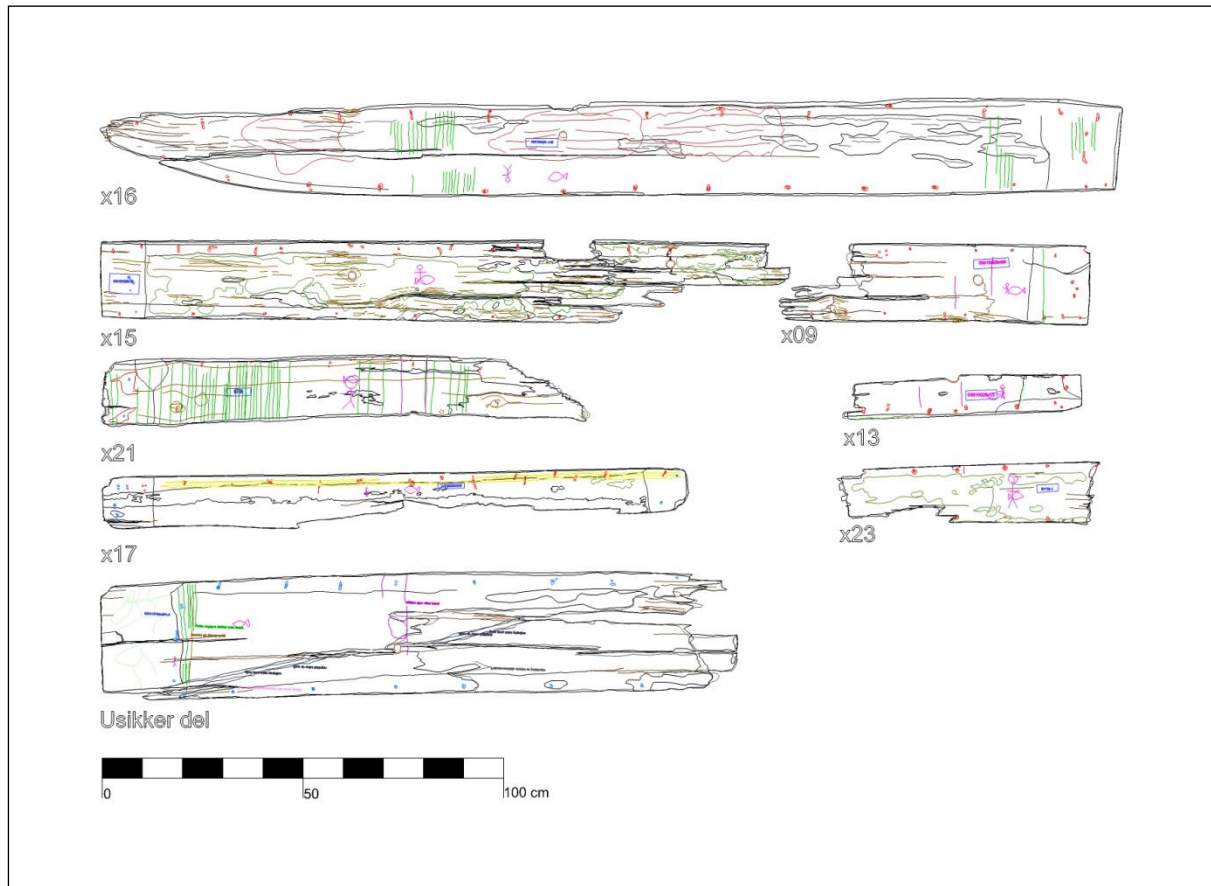
Figur 143. Alle store deler av hubord i funnet. Det nederste bordet (usikker del) ble gjenfunnet i karet uten merketag på. Ut fra foto er det mulig å relokalisere det til funnstedet, og dette sammen med datering og andre faktorer gjør at delen tolkes som del av funnet. Tegningene er i 3D og man ser derfor alle sidene av delene.

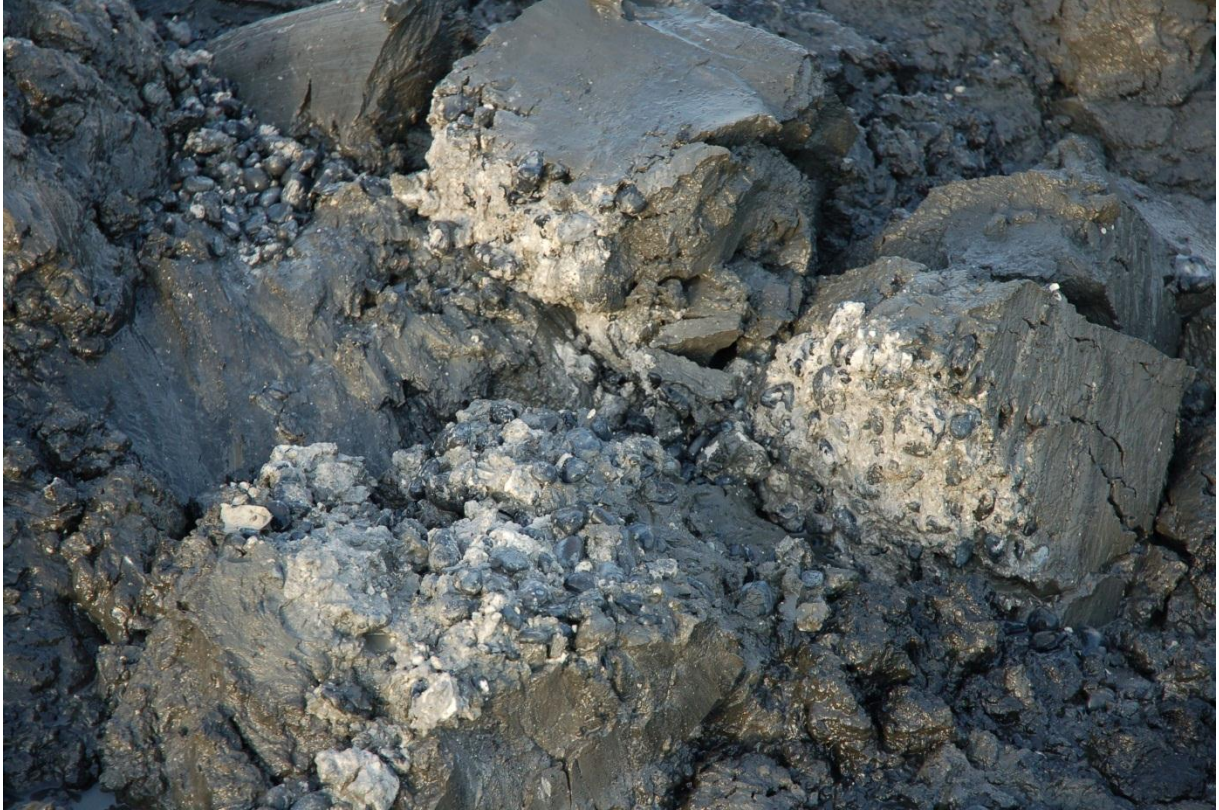
Figur 144. Sandlinse med ballast i rein leire fra området der NSM 03010026 ble funnet.

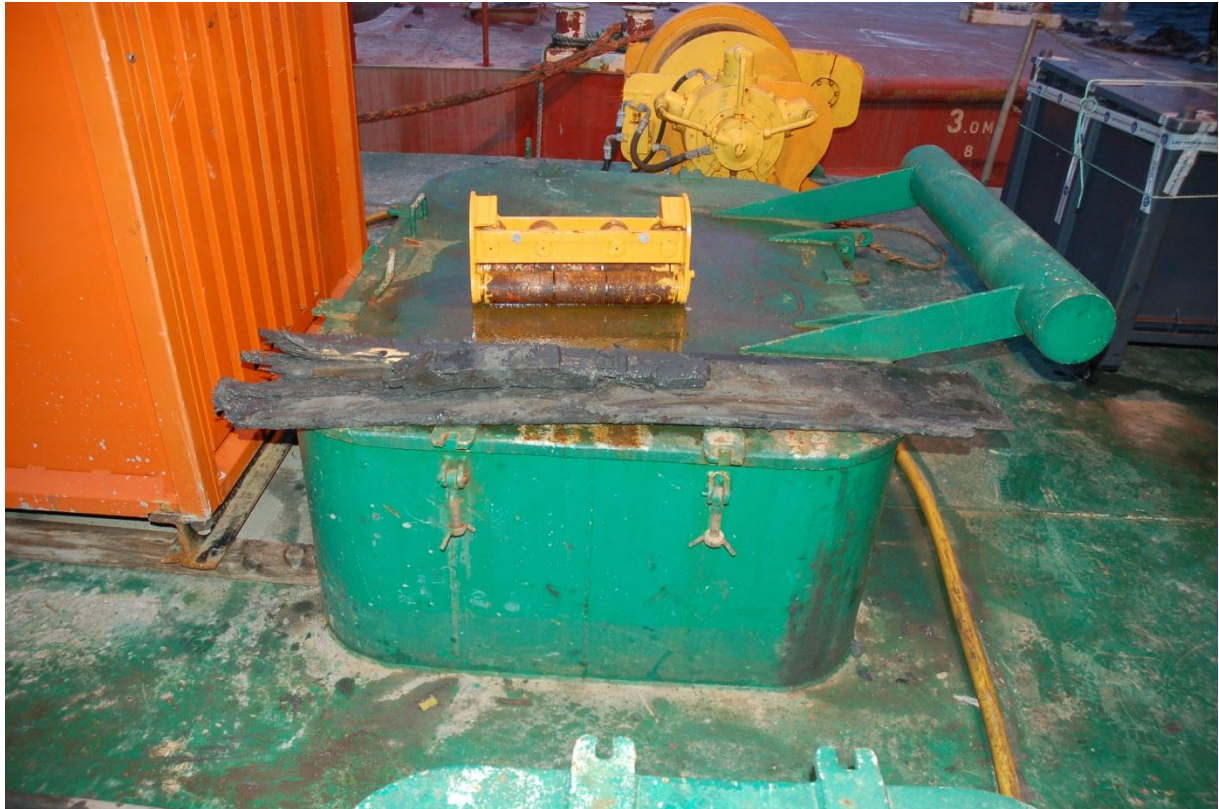
Figur 145. Funn av hudbord (x19) og fragment av band fra båten NSM 03010026. Ene enden er intakt, mens bruddenden skyldes møtet med mudringsgrabben.

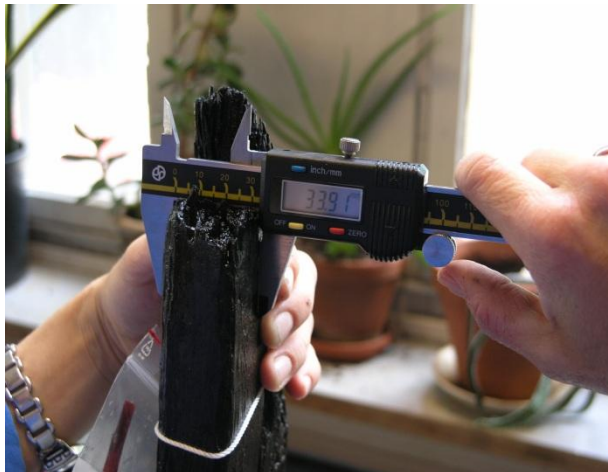
Fig.1 Radiær måling

Hver prøve er målt i de 3 dimensioner: Longitudinalt og tangentielt er prøverne målt mellem 2 faste punkter (eksisterende skruer eller isat bambus pinde). Mål i radiære retning er taget for enden af stykkerne eller igennem et eksisterende søm/naglehul (figur 1).

På grund af ujævnheder i træets overflade er det ret svært at opnå en tilstrækkelig præcision i de radiære mål, hvilket medfører, at resultaterne for disse mål er lidt usikre.

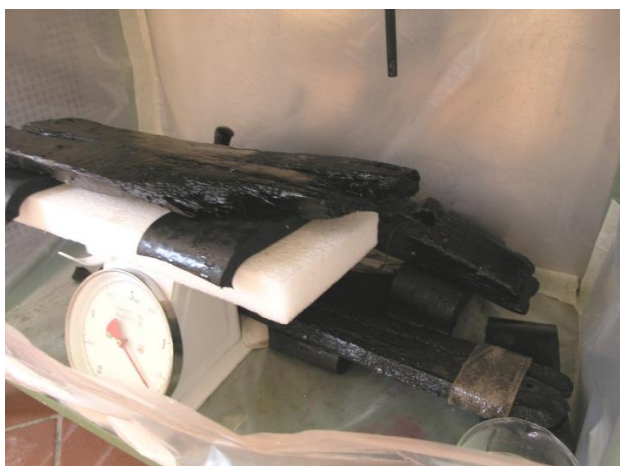
Fig. 4. Inde i tørringskammeret, planke på vægt

21/1 2010: Prøverne til forløb 2 taget op af karret. PEG-overskuddet duppet overfladen med en klud. Prøverne lagt i et lille tørringskammer (figur 5), med prøve SU B1-3 på vægten (figur 4). Temperatur, relativ luftfugtighed og prøvens vægt registreredes med jævne mellemrum. Et langsomt, jævnt fald i den relative luftfugtighed blev tilstræbt. Den relative luftfugtighed blev justeret ved at sætte en beholder med vand inde i tørringskammeret hvis luften i kammeret blev for tør, omvendt blev kammeret åbnet lidt for at lade fugten slippe ud. Forløbet vises på figur 6.

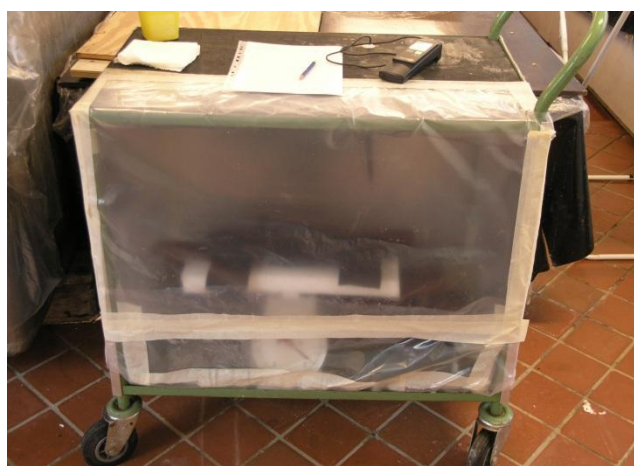
Fig. 5 Tørringskammer med termohygrometer

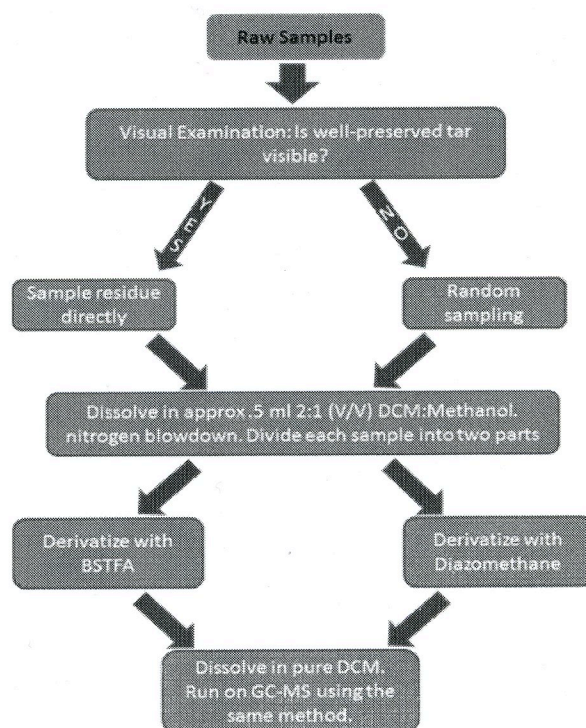
Figure 1. Methodological flowchart for action taken for the preparation of samples for GC-MS analysis.
