Gravvård

Kyrkogård Vintrosa	
Läge Kv Östra	Gravplatsnr 2	Årtal
Gravvårdens typ Stående	Gravvårdens höjd 70 cm	Gravvårdens material Granit
Plantering/växtmaterial Blommor	Omgärdning Stenram	Ytmaterial Grus, vitt
Inskription HEMMANSÄGAREN OSKAR ERIKSSON SÄBY FAMILJEGRAV MOR FAR f. 23/4 1875 f. 25/10 1875 d. 7/2 1938 d. 3/2 1963		Inskriptionstyp Förhöjd, polerad
		Titel Hemmansägare
Skador Sättning, mossa/lav, gräset på väg att växa över stenramen.		
Beskrivning Låg bred sten med svängt krön som flankeras av två mindre sidostenar. Polerade framsidor och dekor i form av en bård av liggande romber. Stenarnas övriga sidor är dekorativt huggna. Samkomponerad med stenramen.		
Kulturhistoriskt värde En av flera större familjegravar i form av grusgravar med stenram i välbevarat kvarter. Titel. By-/gårdsnamn.		
Bild

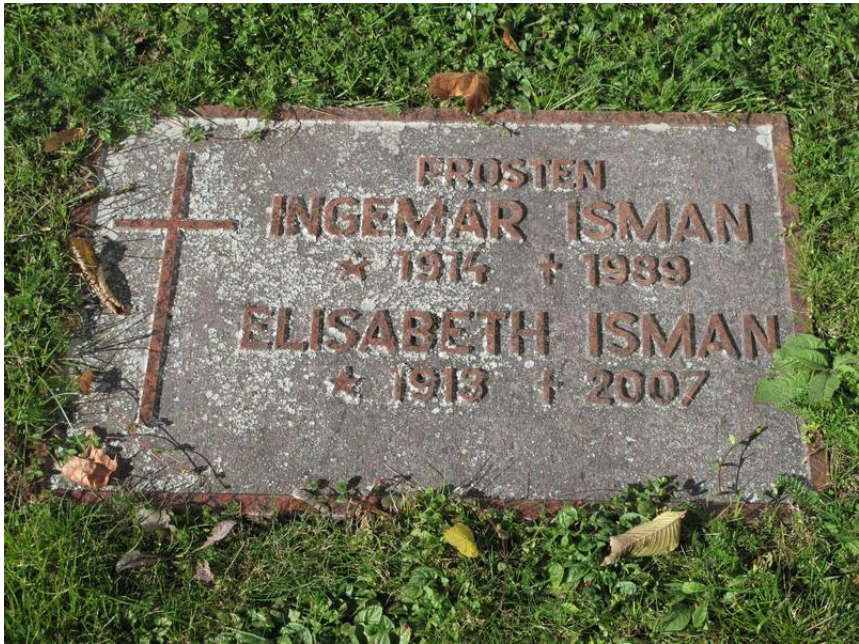
Gravvård	Kyrkogård Vintrosa	
Läge Kv Östra	Gravplatsnr A, egen beteckning	Årtal
Gravvårdens typ Liggande	Gravvårdens höjd 40 cm	Gravvårdens material Granit, röd
Plantering/växtmaterial	Omgärdning	Ytmaterial
Inskription PROSTEN INGEMAR ISMAN f. 1914 d. 1989 ELISABETH ISMAN f. 1913 d. 2007		Inskriptionstyp Förhöjd, polerad
		Titel Prost
Skador		
Beskrivning Liggande rektangulär sten med smal polerad ram. Dekor i form av polerat kors till vänster om inskriptionen.		
Kulturhistoriskt värde Titel.		
Bild

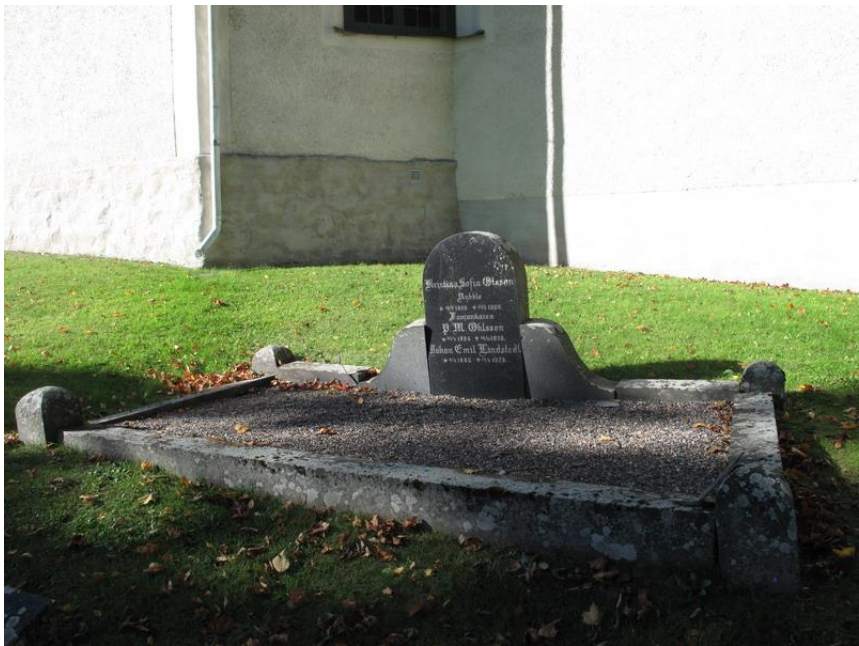
Gravvård	Kyrkogård Vintrosa	
Läge KV Östra	Gravplatsnr 4, ej med i registret	Årtal
Gravvårdens typ Stående	Gravvårdens höjd 107 cm	Gravvårdens material Granit, svart
Plantering/växtmaterial	Omgärdning Stenram	Ytmaterial Grus, grått med inslag av rött
Inskription Kristina Sofia Olsson Nybble f. 19/7 1856 d. 27/4 1926. Fanjunkaren P. M. Ohlsson f. 23/2 1857 d. 16/11 1930. Johan Emil Lindstedt f. 4/9 1882 d. 15/5 1938.		Inskriptionstyp Försänkt
		Titel
Skador Sättning, mossa/lav, mekanisk skada i stenens överkant.		
Beskrivning Hög, tjock sten med rundbågeformat krön. Polerad framsida medan övriga sidor är släta. Stenen flankeras av två lägre sidostenar med svängt krön/sida. Stenen är samkomponerad med stenramen som har markerade hörnstenar med pyramidalt rundade krön.		
Kulturhistoriskt värde En av flera större familjegravar i form av grusgravar med stenram i välbevarat kvarter. Titel. By-/gårdsnamn. Ovanligt att maken står före maken.

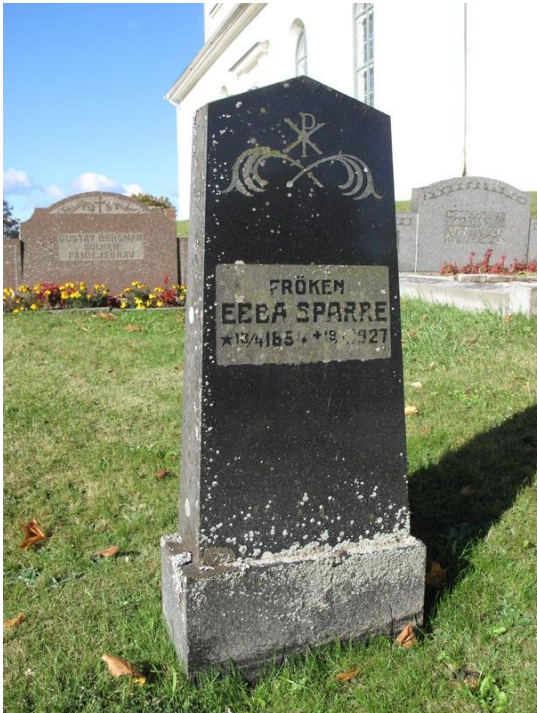
Gravvård	Kyrkogård Vintrosa	
Läge Kv Östra	Gravplatsnr 5, ej med i registret	Årtal
Gravvårdens typ Stående	Gravvårdens höjd 94 cm	Gravvårdens material Granit, svart
Plantering/växtmaterial	Omgärdning	Ytmaterial
Inskription FRÖKEN EBBA SPARRE f. 13/4 1854 d. 19/4 1927		Inskriptionstyp Förhöjd, polerad
		Titel "Fröken"
Skador Mossa/lav, mekanisk skada på sockeln.		
Beskrivning Hög sten med flackt spetsigt krön. Polerad framsida medan övriga sidor är släthuggna. Släthuggen inskriptionsyta. Dekor i form av "Kristi monogram" (X och P) samt stiliserade palmlblad i den övre delen av stenen. Stenen är placerad på en sockel med polerad framsida. Sockeln övriga sidor är släthuggna.		
Kulturhistoriskt värde Välbevarad samt äldre gravvård i välbevarat kvarter med större familjegravar. "Titel", socialhistoriskt värde.		
Bild

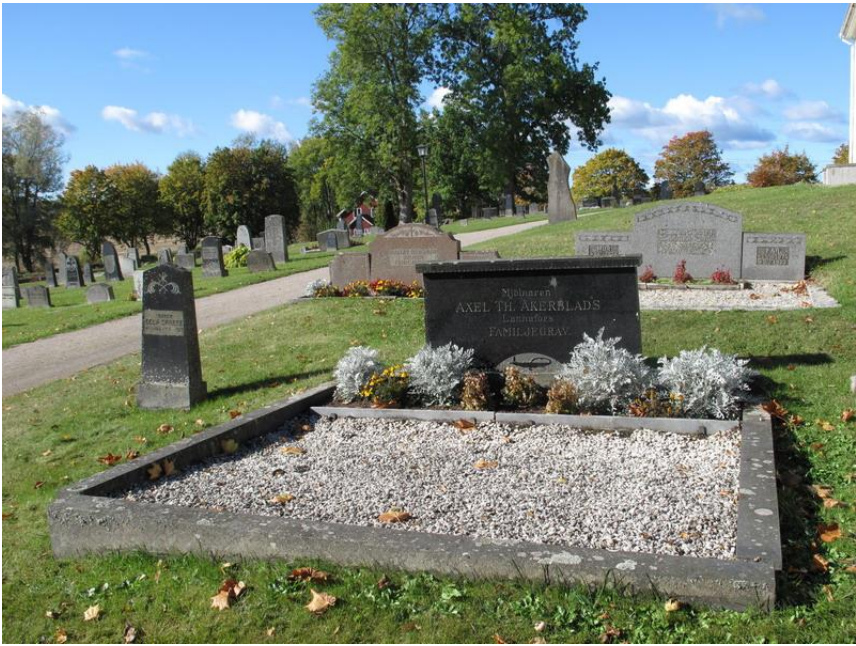
Gravvård	Kyrkogård Vintrosa	
Läge Kv Östra	Gravplatsnr 6	Årtal
Gravvårdens typ Stående	Gravvårdens höjd 73 cm	Gravvårdens material Granit, svart
Plantering/växtmaterial Blommor	Omgärdning Stenram	Ytmaterial Grus, vitt och grått
Inskription Mjölaren AXEL TH. ÅKERBLADS Lannafors FAMILJEGRÄV		Inskriptionstyp Försänkt
		Titel Mjölare
Skador Sättning, mossa/lav.		
Beskrivning Låg bred sten med överliggare dekorerad med stiliserad äggstavslinje som löper runt överliggarens alla sidor. Stenen har polerad framsida medan övriga sidor är släta. Dekor i form av oljelampa i stenens nedre del. Stenen är samkomponerad med stenramen.		
Kulturhistoriskt värde En av flera större familjegravar i form av grusgravar med stenram i välbevarat kvarter. Titel. By-/gårdnamn.		
Bild

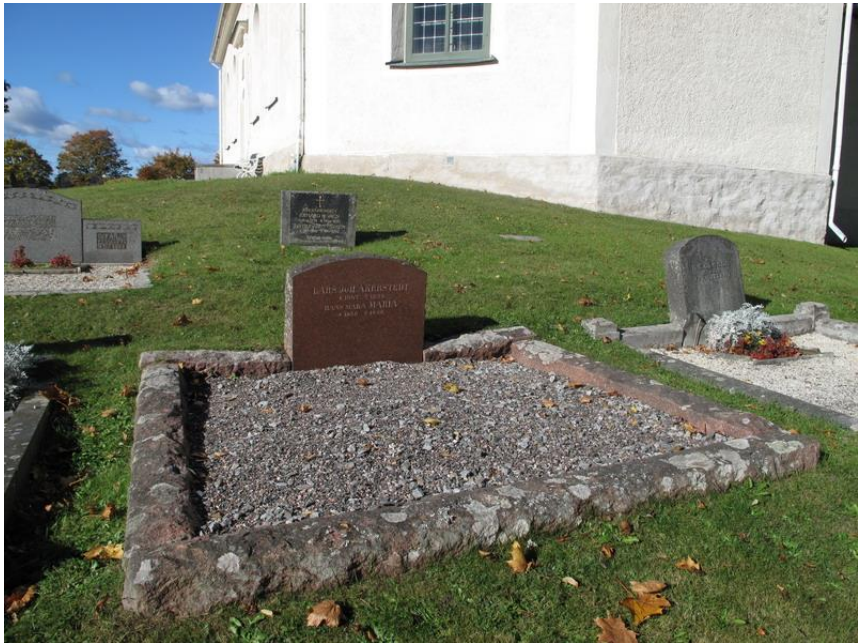
Gravvård	Kyrkogård Vintrosa	
Läge Kv Östra	Gravplatsnr 7	Årtal
Gravvårdens typ Stående	Gravvårdens höjd 57 cm	Gravvårdens material Granit, röd
Plantering/växtmaterial	Omgärdning Stenram	Ytmaterial Grus, grått med inslag av rött
Inskription LARS JOH. ÅKERSTEDT f. 1847 d. 1926 HANS MAKA MARIA f. 1850 d. 1929		Inskriptionstyp Försänkt
		Titel
Skador Sättning, mossa/lav.		
Beskrivning Tjock sten med stickbågeformat krön. Polerad framsida med övriga sidor har grovt kluvna ytor. Stenen är samkomponerad med stenramen som är bred samt även den har grovt kluvna ytor.		
Kulturhistoriskt värde En av flera större familjegravar i form av grusgravar med stenram i välbevarat kvarter. Gravvården kan återanvändas i sin helhet med sten, stenram samt grus. Endast stenens framsida får omarbetas.		
Bild

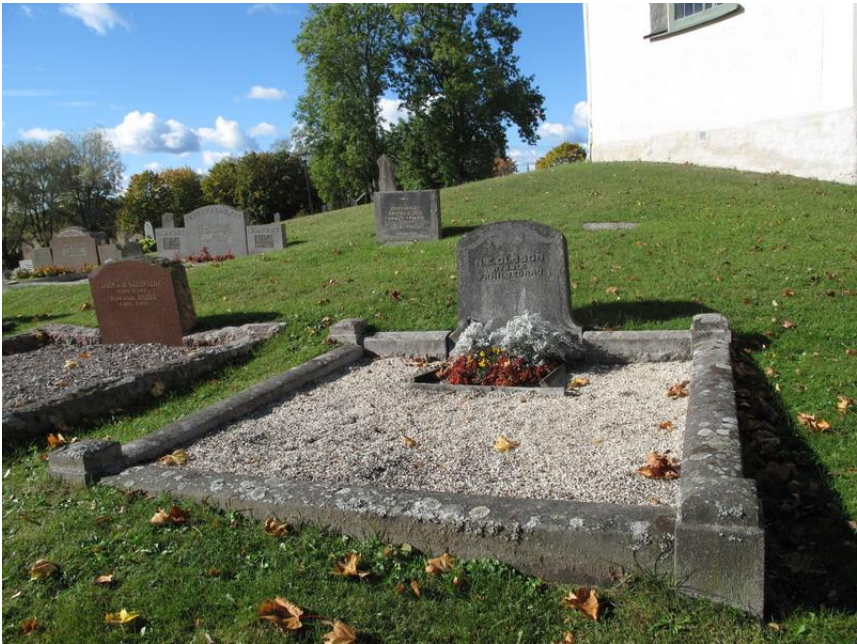
Gravvård	Kyrkogård Vintrosa	
Läge Kv Östra	Gravplatsnr 8	Årtal
Gravvårdens typ Stående	Gravvårdens höjd 70 cm	Gravvårdens material Granit
Plantering/växtmaterial Blommor	Omgärdning Stenram	Ytmaterial Grus, vitt och grått
Inskription N. E. OLSSON NYBBLE FAMILJEGRÄV		Inskriptionstyp Förhöjd, polerad
		Titel
Skador Sättning, mossa/lav		
Beskrivning Sten med välvt krön och svagt svängd i nedre kanten i anslutning till stenramen. Stenen har slätthuggna ytor medan inskriptionsytan är "randhuggen". Polerad dekor i form av stiliserat mönster. Stenen är samkomponerad med stenramen som har markerade hörnstenar med markerat krön. Stenramen har rundad överkant.		
Kulturhistoriskt värde En av flera större familjegravar i form av grusgravar med stenram i välbevarat kvarter. By-/gårdsnamn. Gravvården kan återanvändas i sin helhet med sten, stenram samt grus. Endast inskriptionsytan får omarbetas.		
Bild

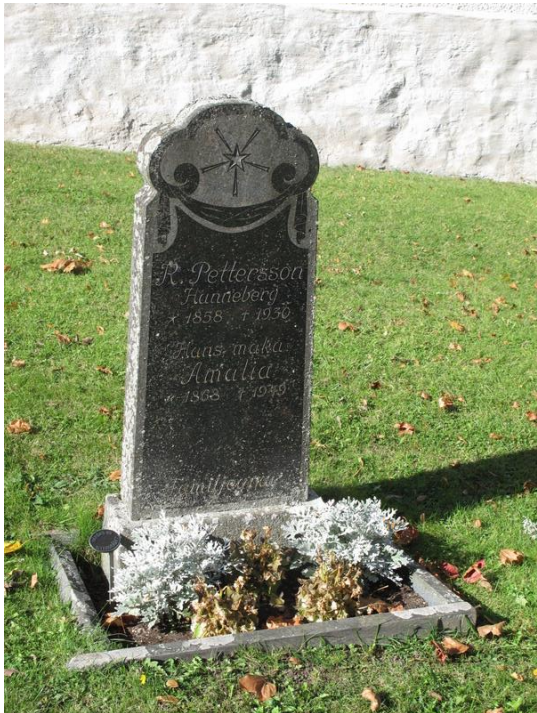
Kyrkogård Vintrosa	
Läge Kv Östra	Gravplatsnr 9	Årtal
Gravvårdens typ Stående	Gravvårdens höjd 112 cm	Gravvårdens material Granit, svart
Plantering/växtmaterial Blommor	Omgärdning	Ytmaterial
Inskription R. Pettersson Hanneberg f. 1858 d. 1930 Hans maka Amalia f. 1968 d. 1949 Familjegrav		Inskriptionstyp Försänkt
		Titel
Skador Mossa/lav		
Beskrivning Stående sten med krön format efter dekoren. Dekoren utgörs av en polerad ram som vid krönet avslutas med rundade former och stiliserat draperat tygstycke. I stenens övre del finns även en strålomgärdad stjärna. Inskriptionsytan är polerad medan de övriga ytorna på framsidan är släta. Stenens sidor och bakstycke är dekorativt huggna. Sockeln har samma dekorativt huggna ytor.		
Kulturhistoriskt värde Tidstypisk välbevarad gravvård i välbevarat kvarter med större familjegravar. By-/gårdsnamn.		
Bild

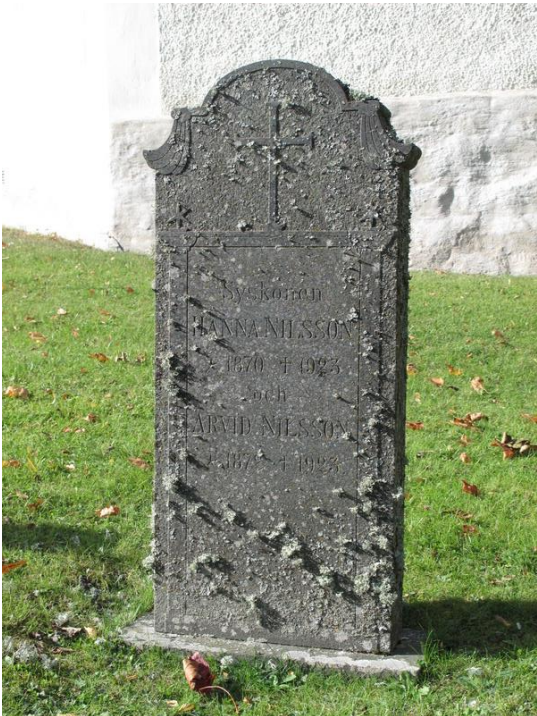
Gravvård		Kyrkogård Vintrosa	
Läge Kv Östra	Gravplatsnr 10	Årtal	
Gravvårdens typ Stående	Gravvårdens höjd 94	Gravvårdens material Granit	
Plantering/växtmaterial	Omgärdning	Ytmaterial	
Inskription Syskonen HANNA NILSSON f. 1870 d. 1923 och ARVID NILSSON f. 1972 d. 1923		Inskriptionstyp Försänkt	
		Titel	
Skador Mossa/lav			
Beskrivning Hög sten med delvis förhöjt och rundat krön samt konkavt svängda hörn. Dekoren utgörs av ett kors med en stjärna på vardera sida samt "moln med skyar/draperi" samt stjärnor. Inskriptionsytan flankeras av stiliserade kolonner som även utgör en del av den polerade ram som omger densamma. Inskriptionsytan är slät medan framsidans övriga ytor är dekorativt huggna. Stenens sidor samt baksida är dekorativt huggna. Placerad på sockel.			
Kulturhistoriskt värde Tidstypisk välbevarad samt välbearbetad gravvård i välbevarat kvarter med större familjegravar.			
Bild

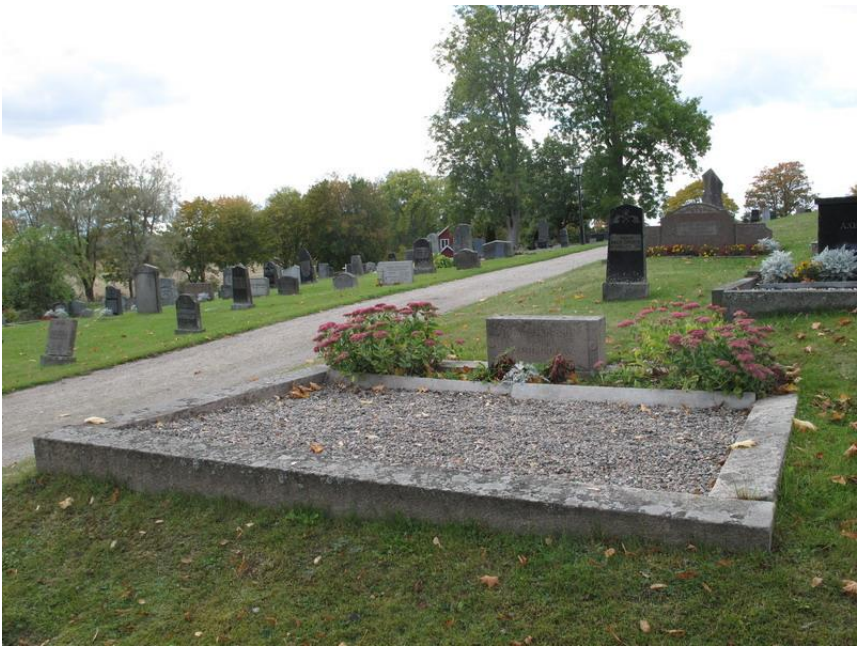
Gravvård		Kyrkogård Vintrosa
Läge Kv Östra	Gravplatsnr 15	Årtal
Gravvårdens typ Stående	Gravvårdens höjd 30 cm	Gravvårdens material Granit, grå rosa
Plantering/växtmaterial Blommor	Omgärdning Stenram	Ytmaterial Grus
Inskription JOHAN LARSSONS Spånga FAMILJEGRÄV		Inskriptionstyp Försänkt
		Titel
Skador Sättning, mossa/lav		
Beskrivning Rektangulärt liggande tjock sten med dekorativt huggna ytor och något finare huggen inskriptionsyta. Inskriptionsytan är förhöjd och har formen av en rektangel med dekorativt formade hörn. På vardera sida om inskriptionsytan finns en stiliserad blomma i relief. Stenen är samkomponerad med stenramen som har en dekorativt huggen yta.		
Kulturhistoriskt värde En av flera större familjegravar i form av grusgravar med stenram i välbevarat kvarter. By-/gårdsnamn. Gravvården kan återanvändas i sin helhet med sten, stenram samt grus. Endast inskriptionsytan får omarbetas.

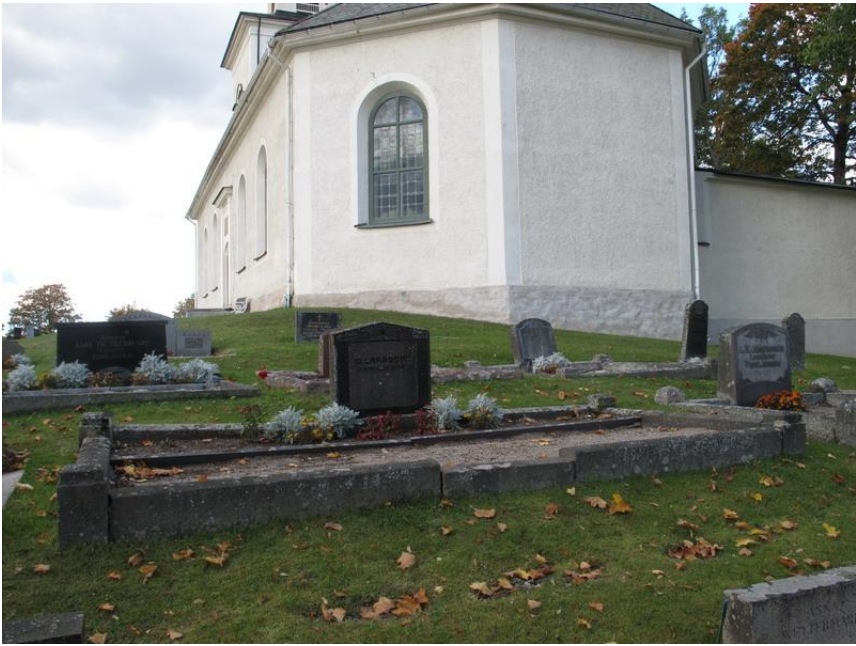
Gravvård	Kyrkogård Vintrosa	
Läge Kv Östra	Gravplatsnr 16	Årtal
Gravvårdens typ Stående	Gravvårdens höjd 75 cm	Gravvårdens material Granit, svart
Plantering/växtmaterial Blommor	Omgärdning Stenram	Ytmaterial Sand
Inskription O. LARSSONS FAMILJEGRAV		Inskriptionstyp Förhöjd, polerad
		Titel
Skador Sättning, mossa/lav.		
Beskrivning Stenen har flackt spetsigt krön som omges av en smal polerad ram och har en dekor i form av en strålomgärdad stjärna. Inskriptionen ramas in av en dekor i form av två stiliserade kolonner. Stenen har en "randhuggen" yta. Stenen är tjock sten samt något bredare nedtill än upptill. Stenen är samkomponerad med stenramen som även den har "randhuggen" yta. Stenramen markeras med förhöjda hörnstenar med något indragen samt flackt pyramidformad topp.		
Kulturhistoriskt värde En av flera större familjegravar i form av grusgravar med stenram i välbevarat kvarter. Gravvården kan återanvändas i sin helhet med sten, stenram samt grus. Endast stenens framsida får omarbetas.

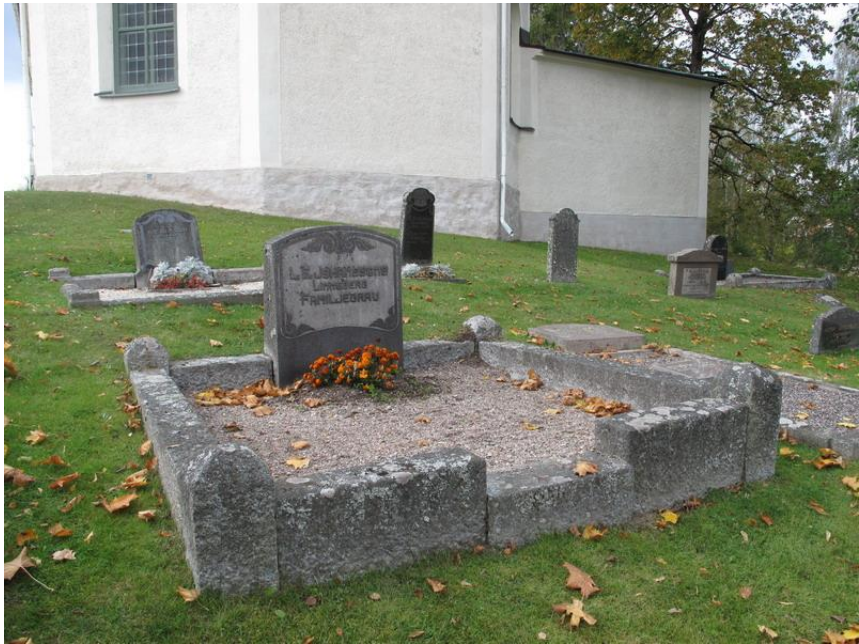
Gravvård	Kyrkogård Vintrosa	
Läge Kv Östra	Gravplatsnr 17	Årtal
Gravvårdens typ Stående	Gravvårdens höjd 82 cm	Gravvårdens material Granit
Plantering/växtmaterial Blommor	Omgärdning Stenram	Ytmaterial Grus
Inskription L. E. JOHANSSONS LINNEBERG FAMILJEGRAV		Inskriptionstyp Förhöjd, polerad
		Titel
Skador Mossa/lav		
Beskrivning Tjock sten, bredare nedtill än upptill samt med stickbågeformat krön. Polerad framsida och ram som är dekorativt utformad. Stenens övriga sidor är dekorativt huggna. Stenen är samkomponerad med stenramen vars ytor är dekorativt huggna. Stenramen har markerade hörnstenar med flackt pyramidformade samt något rundade krön.		
Kulturhistoriskt värde En av flera större familjegravar i form av grusgravar med stenram i välbevarat kvarter. By-/gårdsnamn. Gravvården kan återanvändas i sin helhet med sten, stenram samt grus. Endast stenens framsida får omarbetas.		
Bild

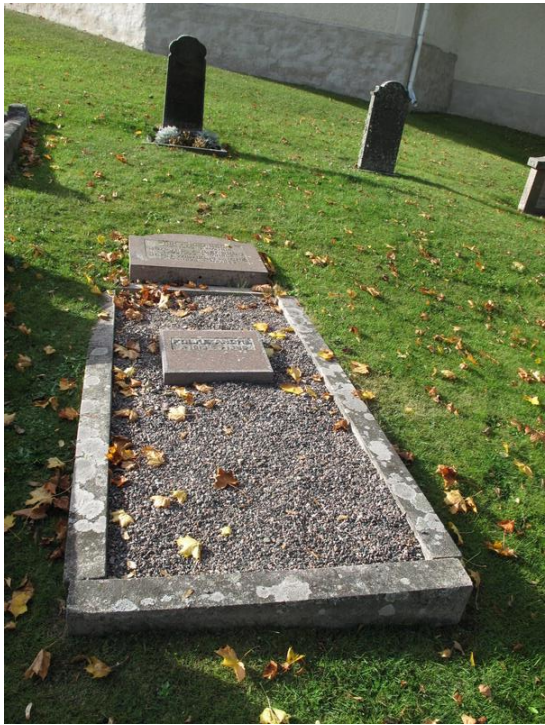
Kyrkogård Vintrosa	
Läge Kv Östra	Gravplatsnr 18	Årtal
Gravvårdens typ Stående	Gravvårdens höjd 60 cm	Gravvårdens material Granit, rosa
Plantering/växtmaterial	Omgärdning Stenram	Ytmaterial Grus
Inskription ERIK ANDERSSON f. 25/9 1843 d. 22/9 1914 JOHANNA ANDERSSON f. 25/2 1839 d. 15/11 1904 JOHN WILHELM ANDRÉ f. 9/5 1875 d. 5/3 1952		Inskriptionstyp Förhöjd, polerad
		Titel
Skador Mossa/lav. Stenen har tippat.		
Beskrivning Låg bred sten med välvt krön. Stenen är polerad framsida med släthuggen inskriptionsyta. Övriga sidor på stenen är dekorativt huggna. Stenen var samkomponerad med stenramen som är låg samt har dekorativt huggna ytor.		
Kulturhistoriskt värde En av flera större familjegravar i form av grusgravar med stenram i välbevarat kvarter. Gravvården kan återanvändas i sin helhet med sten, stenram samt grus. Endast stenens framsida får omarbetas.		
Bild

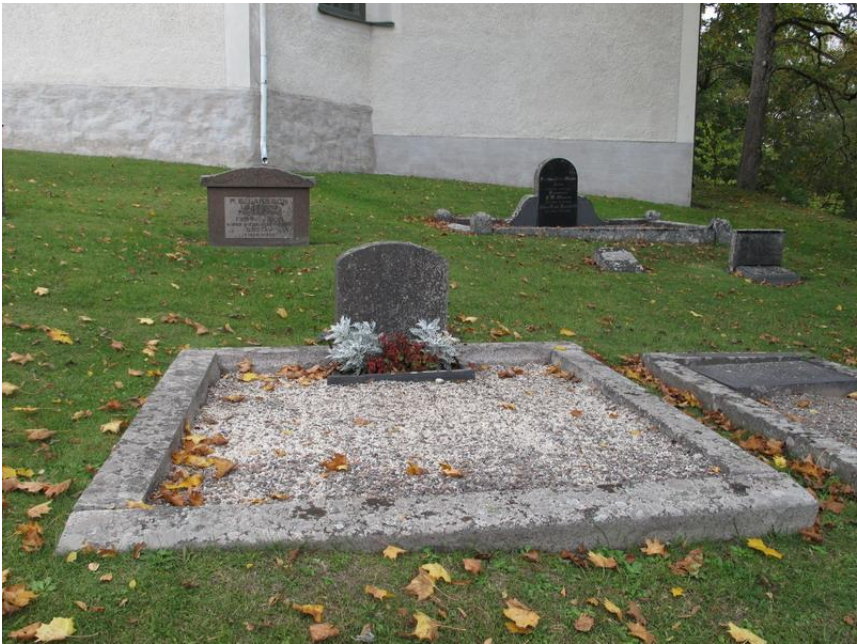
Gravvård	Kyrkogård Vintrosa	
Läge Kv Östra	Gravplatsnr 20	Årtal
Gravvårdens typ Stående	Gravvårdens höjd 73 cm	Gravvårdens material Granit
Plantering/växtmaterial Blommor	Omgärdning Stenram	Ytmaterial Grus, vitt blandat med grå-rosa.
Inskription AXEL KARLSSON SÄBY FAMILJEGRÄV		Inskriptionstyp Försänkt
		Titel
Skador Sättning, mossa/lav		
Beskrivning Tjock sten med välvt krön. Stenens ytor är dekorativt huggna med markerad kant. Stenen är samkomponerad med stenramen vars ytterkant är rundad. Ytorna är dekorativt huggna ytor.		
Kulturhistoriskt värde En av flera större familjegravar i form av grusgravar med stenram i välbevarat kvarter. By-/gårdsnamn. Gravvården kan återanvändas i sin helhet med sten, stenram samt grus. Endast stenens framsida får omarbetas.		
Bild

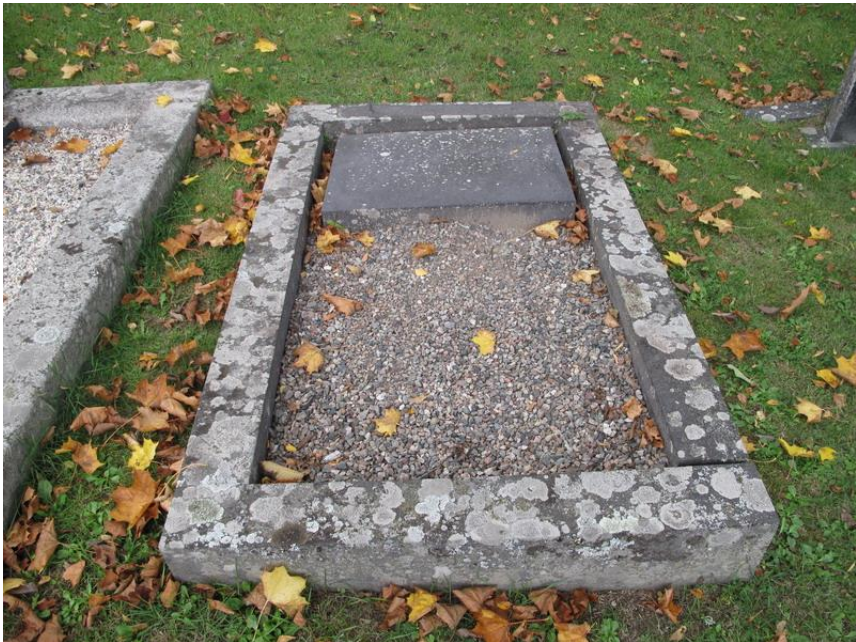
Kyrkogård Vintrosa	
Läge Kv Östra	Gravplatsnr 21	Årtal
Gravvårdens typ Stående	Gravvårdens höjd 57 cm	Gravvårdens material Granit, svart
Plantering/växtmaterial	Omgärdning	Ytmaterial
Inskription		Inskriptionstyp
		Titel
Skador Mossa/lav. Stenen har tippat.		
Beskrivning Låg bred sten med slät yta. Framsidan ej synlig. Stenen var samkomponerad med stenramen som har dekorativt huggen yta.		
Kulturhistoriskt värde En av flera större familjegravar i form av grusgravar med stenram i välbevarat kvarter. Gravvården kan återanvändas i sin helhet med sten, stenram samt grus. Endast stenens framsida får omarbetas.		
Bild

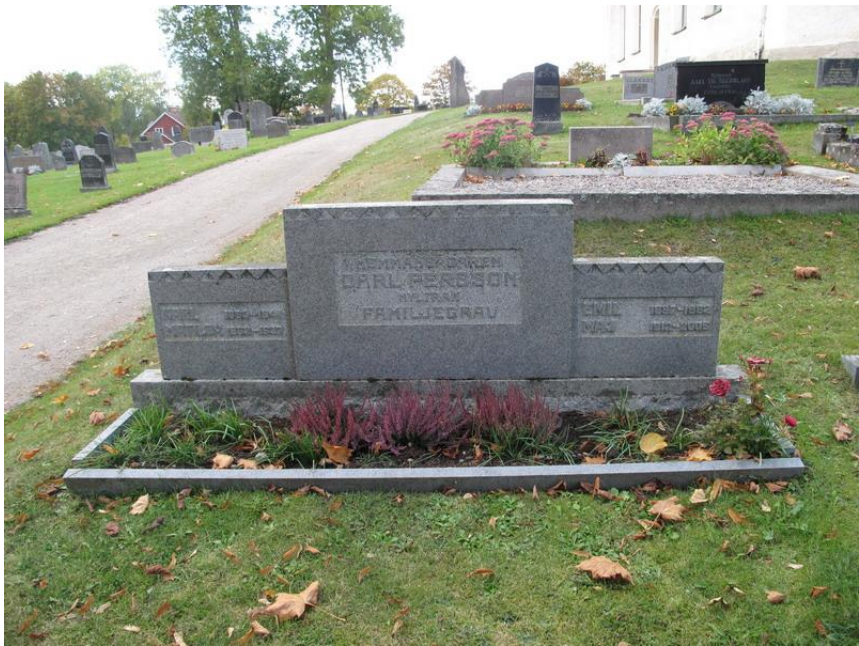
Gravvård	Kyrkogård Vintrosa	
Läge Kv Östra	Gravplatsnr 23	Årtal
Gravvårdens typ Stående	Gravvårdens höjd 70 cm	Gravvårdens material Granit
Plantering/växtmaterial Blommor	Omgärdning	Ytmaterial
Inskription HEMMANSÄGAREN CARL PERSSON HYLTRAN FAMILJEGRAV KARL 1863-1941 EMIL 1897-1982 MATILDA 1862-1937 MAJ 1912-2005		Inskriptionstyp Förhöjd, polerad Titel Hemmansägare
Skador Mossa/lav		
Beskrivning Låg bred sten som flankeras av två lägre sidostenar. Stenarna har polerad framsida och dekor i form av bård med zickzackmönster.		
Kulturhistoriskt värde Titel. Större familjegrav i välbevarat kvarter med familjegravar.		
Bild

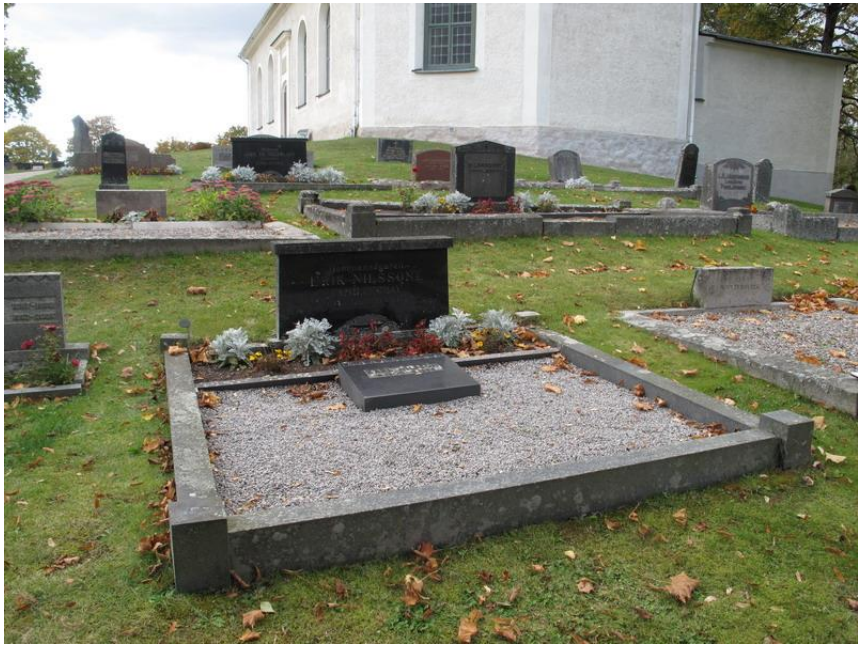
Kyrkogård Vintrosa	
Läge Kv Östra	Gravplatsnr 24	Årtal
Gravvårdens typ Stående	Gravvårdens höjd 57 cm	Gravvårdens material Granit, svart
Plantering/växtmaterial	Omgärdning	Ytmaterial
Inskription Hemmansägaren ERIK NILSSONS FAMILJEGRAV Hummelbäcken.		Inskriptionstyp Försänkt
		Titel Hemmansägare
Skador Sättning, mossa/lav.		
Beskrivning Låg bred sten krönt med överliggare med dekor i form av stiliserad äggstavslinje. Dekoren löper runt överliggarens alla sidor. Stenen har en polerad framsida med dekor längst ner på stenen i form av en oljelampa. Övriga sidor på stenen är släta. Stenen är samkomponerad med stenramen som har markerade hörnstenar. Stenramens ytor är släta.		
Kulturhistoriskt värde En av flera större familjegravar i form av grusgravar med stenram i välbevarat kvarter. Titel. By-/gårdsnamn.		
Bild

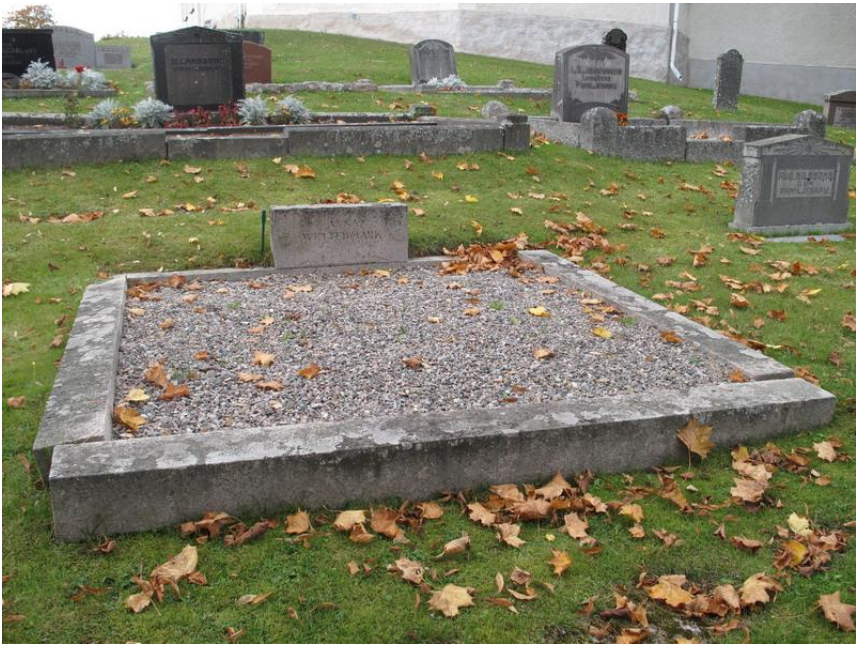
Gravvård	Kyrkogård Vintrosa	
Läge Kv Östra	Gravplatsnr 25	Årtal
Gravvårdens typ Stående	Gravvårdens höjd 30 cm	Gravvårdens material Granit, grå/rosa
Plantering/växtmaterial	Omgärdning Stenram	Ytmaterial Grus
Inskription ANNA WETTERMARK		Inskriptionstyp Försänkt
		Titel
Skador Sättning, mossa/lav		
Beskrivning Rektangulärt liggande tjock sten med dekorativt huggna ytor och något finare huggen inskriptionsyta. Inskriptionsytan är förhöjd och har formen av en rektangel med dekorativt formade hörn. På vardera sida om inskriptionsytan finns en stiliserad blomma i relief. Stenen är samkomponerad med stenramen som har en dekorativt huggen yta.		
Kulturhistoriskt värde En av flera större familjegravar i form av grusgravar med stenram i välbevarat kvarter. Gravvården kan återanvändas i sin helhet med sten, stenram samt grus. Endast inskriptionsytan får omarbetas.		
Bild

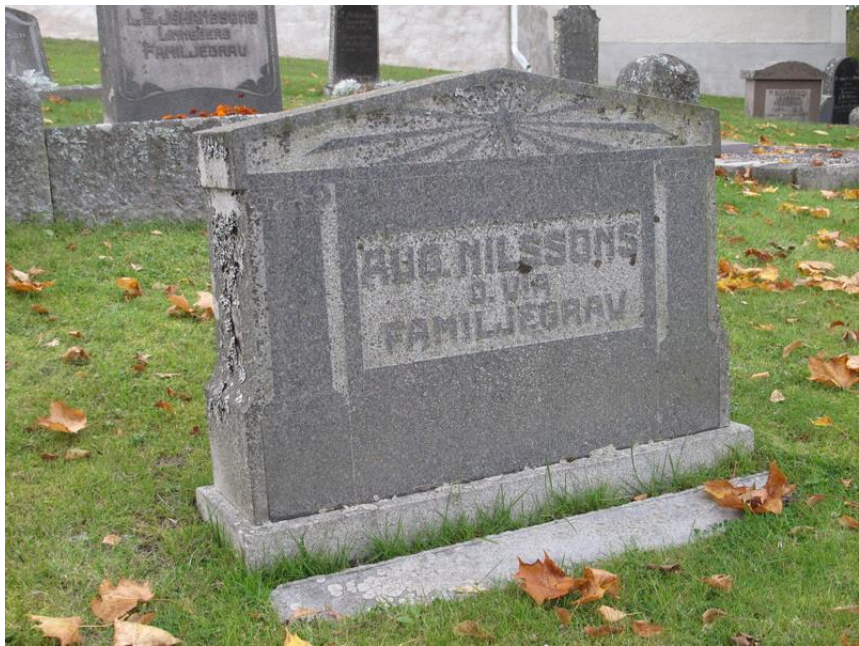
Kyrkogård Vintrosa	
Läge Kv Östra	Gravplatsnr 26	Årtal
Gravvårdens typ Stående	Gravvårdens höjd 58 cm	Gravvårdens material Granit
Plantering/växtmaterial	Omgärdning	Ytmaterial
Inskription AUG. NILSSON Ö. VIA FAMILJEGRAV		Inskriptionstyp Förhöjd, polerad
		Titel
Skador Mossa/lav.		
Beskrivning Tjock sten med flackt spetsigt krön och med sidor är något svängda nederst mot sockeln. Polerd framsida och dekor i form av en strålomgärdad stjärna. Inskriptionsytan flankeras av två stiliserade kolonner. Stenens övriga ytor är dekorativt huggna med markerade kanter.		
Kulturhistoriskt värde Välbevarad och välbearbetad gravvård i välbevarat kvarter med familjegravar. Gravvården kan återanvändas, endast stenens framsida får omarbetas.		
Bild

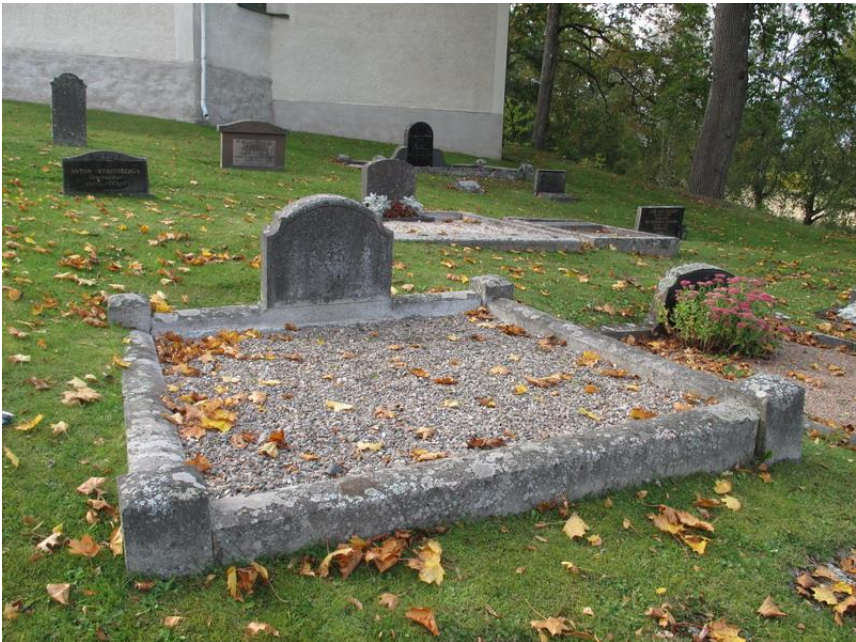
Kyrkogård Vintrosa	
Läge Kv Östra	Gravplatsnr 29	Årtal
Gravvårdens typ Stående	Gravvårdens höjd 71 cm	Gravvårdens material Granit
Plantering/växtmaterial	Omgärdning Stenram	Ytmaterial Grus
Inskription C. A. BLOMBERGS KUNGSTORP FAMILJEGRAV		Inskriptionstyp Försänkt
		Titel
Skador Sättning, mossa/lav		
Beskrivning Tjock sten med delvis välvat och profilerat krön samt med konkavt formade hörn. Inskriptionsytan är försänkt och omges av en huggen ram som följer stenens yttre kant. I den övre delen av inskriptionsytan finns ett strålomgärdat kors. Stenens ytor är dekorativt huggna. Stenen är samkomponerad med stenramen som har markerade hörnstenar med flackt pyramidformade toppar. Översidan på stenramen är rundad.		
Kulturhistoriskt värde En av flera större familjegravar i form av grusgravar med stenram i välbevarat kvarter. By-/gårdsnamn. Gravvården kan återanvändas i sin helhet med sten, stenram samt grus. Endast inskriptionsytan får omarbetas.

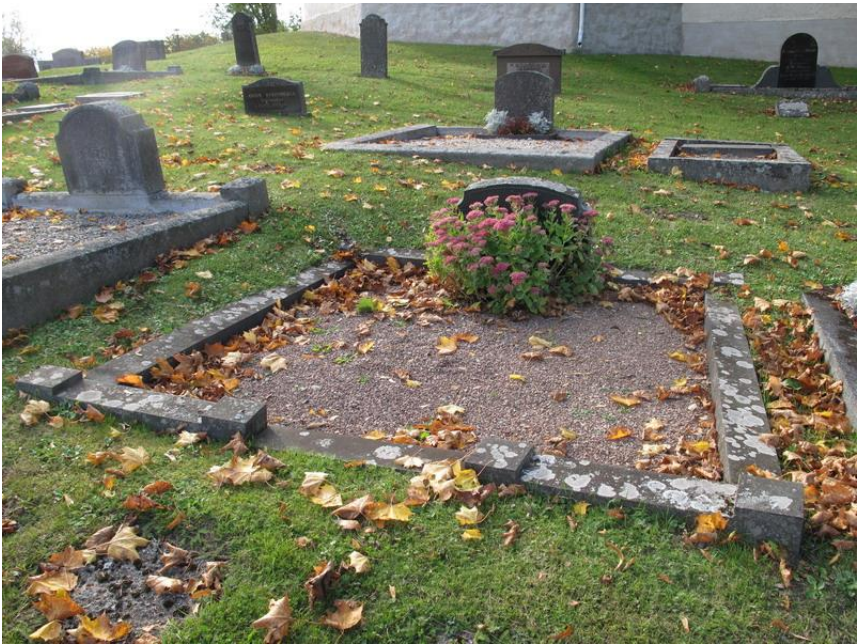
Gravvård	Kyrkogård Vintrosa	
Läge Kv Östra	Gravplatsnr 30	Årtal
Gravvårdens typ Stående	Gravvårdens höjd 52 cm	Gravvårdens material Granit, svart
Plantering/växtmaterial Blommor	Omgärdning Stenram	Ytmaterial Grus, rött
Inskription AXEL M. NILSSONS FAMILJEGRAV		Inskriptionstyp Försänkt, rest av guld
		Titel
Skador Sättning, mossa/lav.		
Beskrivning Låg bred och tjock sten med välvt krön med konkava hörn. Stenen har polerad framsida med dekor i form av kors och stiliserad drapering i den övre delen av stenen. Stenen är samkomponerad med stenramen som är förhöjd där stenen är placerad. Stenramen har markerade hörnstenar.		
Kulturhistoriskt värde En av flera större familjegravar i form av grusgravar med stenram i välbevarat kvarter. Gravvården kan återanvändas i sin helhet med sten, stenram samt grus. Endast stenens framsida får omarbetas.		
Bild

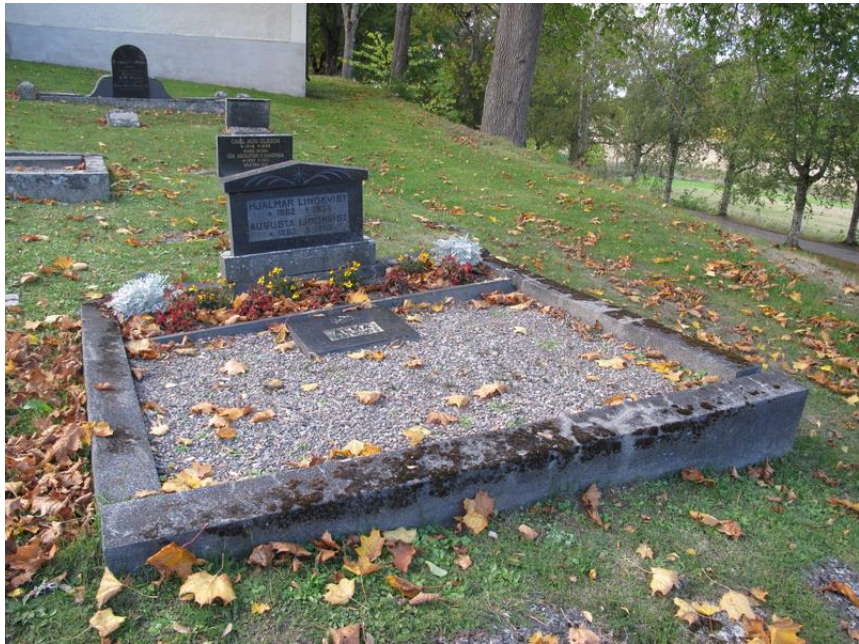
Kyrkogård Vintrosa	
Läge Kv Östra	Gravplatsnr 31	Årtal
Gravvårdens typ Stående	Gravvårdens höjd 70 cm	Gravvårdens material Granit, svart
Plantering/växtmaterial Blommor	Omgärdning Stenram, gjuten	Ytmaterial Grus
Inskription HJALMAR LINDKVIST f. 1862 d. 1934 AUGUSTA LINDKVIST f. 1863 d. 1950		Inskriptionstyp Förhöjd, polerad
		Titel
Skador Sättning, mossa/lav, mekanisk skada.		
Beskrivning Låg bred sten med kraftig överliggare med flackt toppigt krön. Framsidan är polerad medan övriga ytor är släta. Inskriptionsytan har en dekorativt huggen yta. Dekor i form av stjärna och stiliserade palmlblad i överliggaren. Stenen är placerad på en sockel med släta ytor. Stenen är samkomponerad med ramen som är gjuten.		
Kulturhistoriskt värde En av flera större familjegravar i form av grusgravar med stenram i välbevarat kvarter. Gravvården kan återanvändas i sin helhet med sten, stenram samt grus. Endast inskriptionsytan får omarbetas.

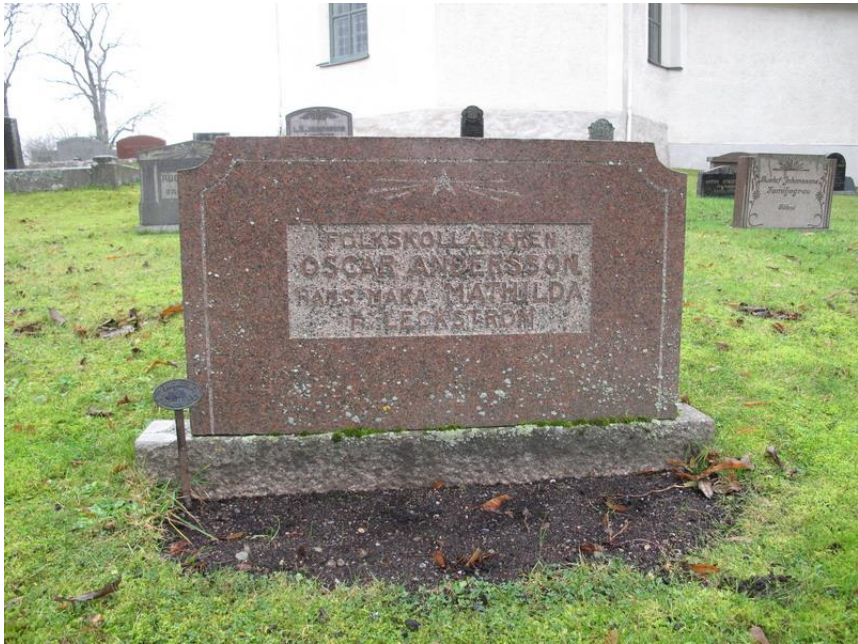
Gravvård	Kyrkogård Vintrosa	
Läge Kv Östra	Gravplatsnr 35	Årtal
Gravvårdens typ Stående	Gravvårdens höjd 65 cm	Gravvårdens material Granit, röd
Plantering/växtmaterial	Omgärdning	Ytmaterial
Inskription FOLKSKOLELÄRAREN OSCAR ANDERSSON HANS MAKAS MATHILDA F. LECKSTRÖM		Inskriptionstyp Förhöjd, polerad
		Titel Folkskolelärare
Skador Mossa/lav		
Beskrivning Låg bred sten med konkavt formade hörn. Stenen har polerad framsida med smalt huggen ram som följer stenens form. Dekoren utgörs av strålomgärdad stjärna i stenens övre del. Stenen är placerad på sockel med dekorativt huggen yta.		
Kulturhistoriskt värde Titel.		
Bild

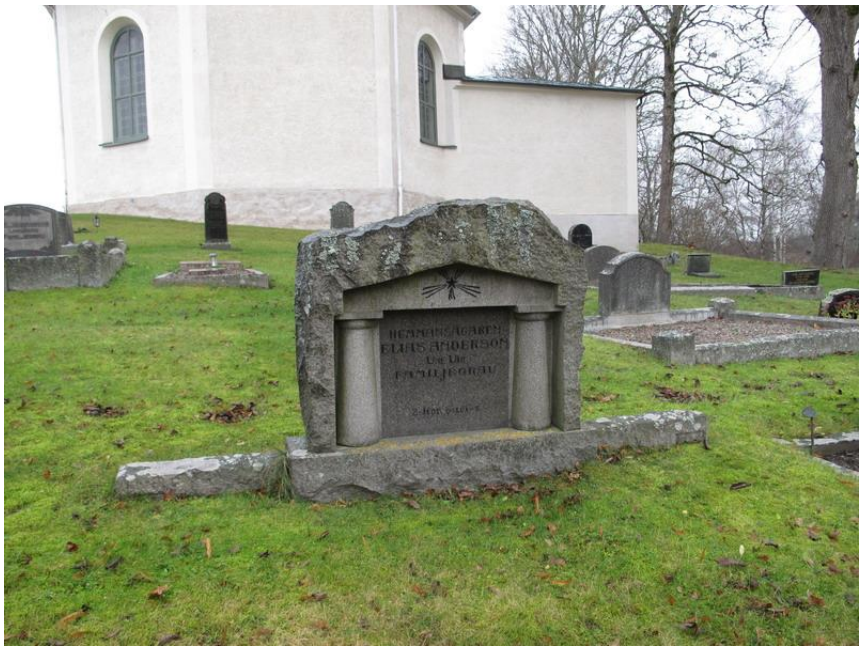
Gravvård	Kyrkogård Vintrosa	
Läge Kv Östra	Gravplatsnr 36	Årtal
Gravvårdens typ Stående	Gravvårdens höjd 105 cm	Gravvårdens material Granit
Plantering/växtmaterial	Omgärdning	Ytmaterial
Inskription HEMMANSÄGAREN ELIAS ANDERSSON V:a Via FAMILJEGRAV 2 Kor. 5: v 1-2		Inskriptionstyp Försänkt, svart
		Titel Hemmansägare
Skador Mossa/lav		
Beskrivning Kraftig sten med oregelbundet format krön. Stenen har en dekorativt huggen yta som följer den klivna ytan. Två stiliserade kolonner flankerar inskriptionsytan och de bär upp en överliggare med dekor i form av strålomgärdad stjärna. Kolonnerna, överliggaren samt inskriptionsytan är något "indragna" i stenen vilket ger lite karaktär av en grotta. Stenen är placerad på en sockel med yta lika stenens. Troligtvis är sockeln en rest av en stenram då det i sockeln finns urhuggna partier som tyder på detta.		
Kulturhistoriskt värde Titel. Större familjegrav i välbevarat kvarter med familjegravar.

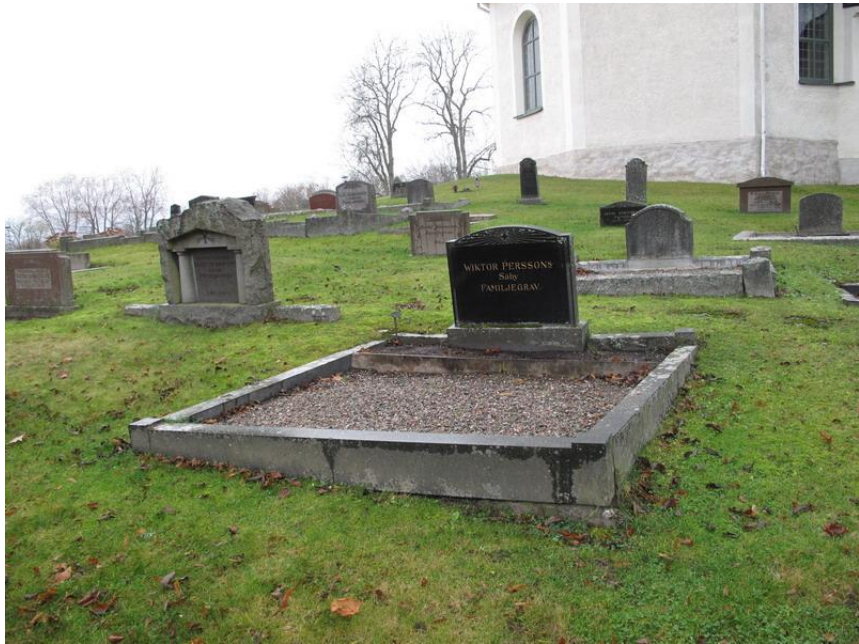
Kyrkogård Vintrosa	
Läge Kv Östra	Gravplatsnr 37	Årtal
Gravvårdens typ Stående	Gravvårdens höjd 85 cm	Gravvårdens material Granit, svart
Plantering/växtmaterial	Omgärdning Stenram	Ytmaterial Grus
Inskription WIKTOR PERSSONS Säby FAMILJEGRAV		Inskriptionstyp Försänkt, guld
		Titel
Skador Sättning, mossa/lav		
Beskrivning Sten med förhöjt rundat krön med polerad dekor i form av strålomgärdad stjärna. Inskriptionsytan är polerad och stenen har en smal polerad ram som följer dess ytterkant. Stenens övriga sidor har en dekorativt huggen yta. Stenen är samkomponerad med stenramen som har markerade hörnstenar samt samma dekorativt huggna yta som stenen.		
Kulturhistoriskt värde Grusgrav med stenram. En av flera i välbevarat kvarter. By-/gårdsnamn. Gravvården kan återanvändas i sin helhet med sten, stenram samt grus. Endast stenens framsida får omarbetas.		
Bild

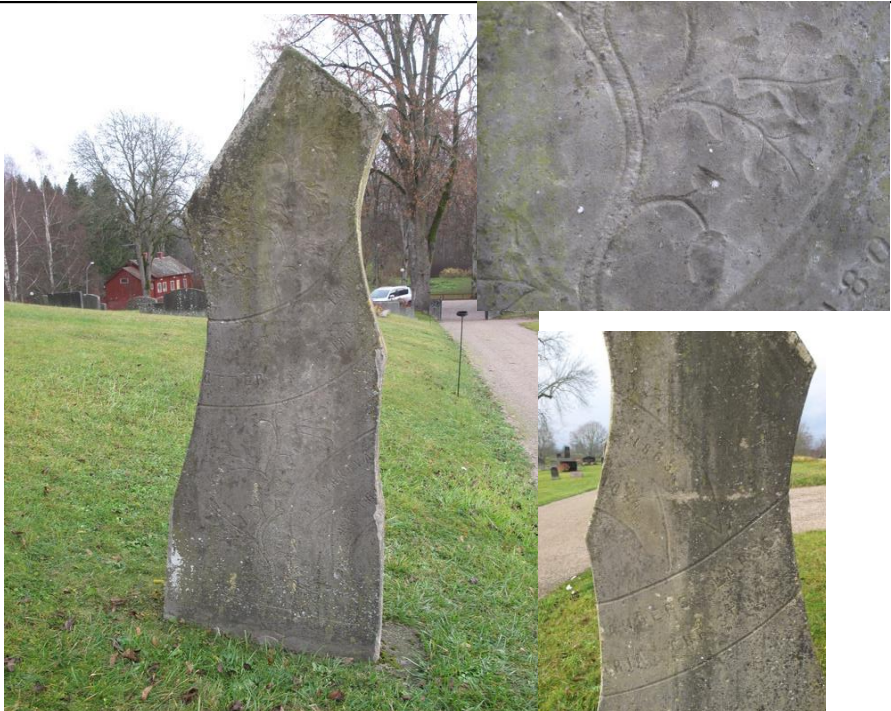
Kyrkogård Vintrosa	
Läge Kv Östra	Gravplatsnr 40, ej med i registret, men med på kartan.	Årtal
Gravvårdens typ Stående	Gravvårdens höjd 192 cm	Gravvårdens material Kalksten
Plantering/växtmaterial	Omgärdning	Ytmaterial
Inskription F. KYRKOVARDEN ANDERS LARSSON I RAMSTA F. 17/1 1800 – D. 18/8 1863. HUSTRUN MARIA CHRISTINA JONSDOTTER F. 3/12 1807 – D. 17/8 1874. MINNET LEFVE D. Ps. 90: V. 12		Inskriptionstyp Försänkt
		Titel Kyrkvård
Skador Sättning, vittring, sprickor och mekanisk skada. Stenen bör förses med en huv vintertid för att förhindra bland annat frostsprängning.		
Beskrivning Hög gravvård av kalksten. Slåthuggen fram och baksida medan sidorna är dekorativt huggna. Ovanlig dekor i form av ett band som även utgör inskriptionsyta, löper runt stenens alla sidor. Ytterligare dekor i form av en ekgren på stenens framsida.		
Kulturhistoriskt värde Äldre välbevarad, ovanlig, mycket välbearbetad samt karaktärsskapande gravvård av kalksten nära kyrkans södra entré. Titel. Hantverksmässigt värde.
