## Stolpboden – dokumentation av flyttningen 2004-2006

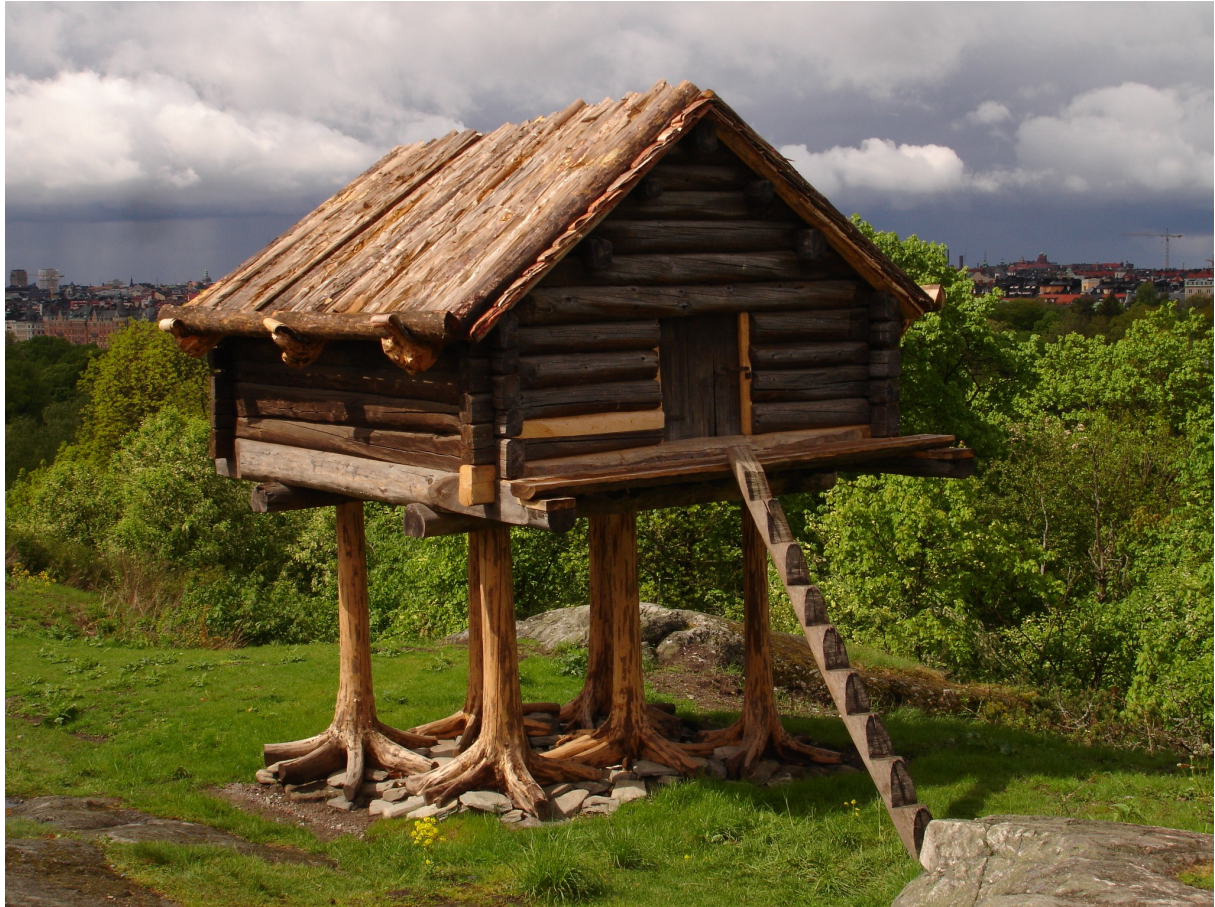
Stolpboden på sin nya plats. Boden kommer ursprungligen från ett viste vid Oldfjället i nordvästra Jämtland. I dag finns platsen inom Njaarke Samebys gränser. Fotot taget i maj 2006.

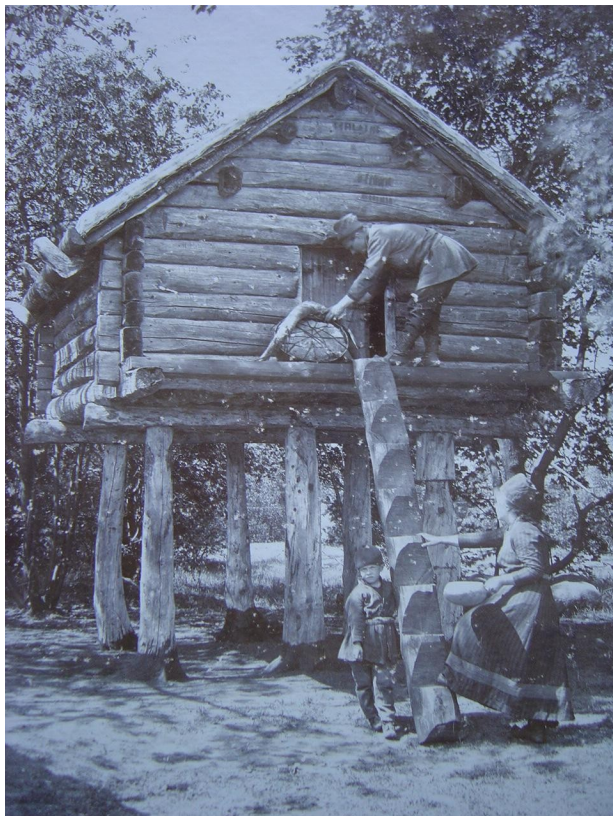
Foto från skansenarkivet, troligen 1916. Ovanför dörren på insidan, finns årtalet 1886 inristat. Den främre högra rotstolpen försedd med mushylla.

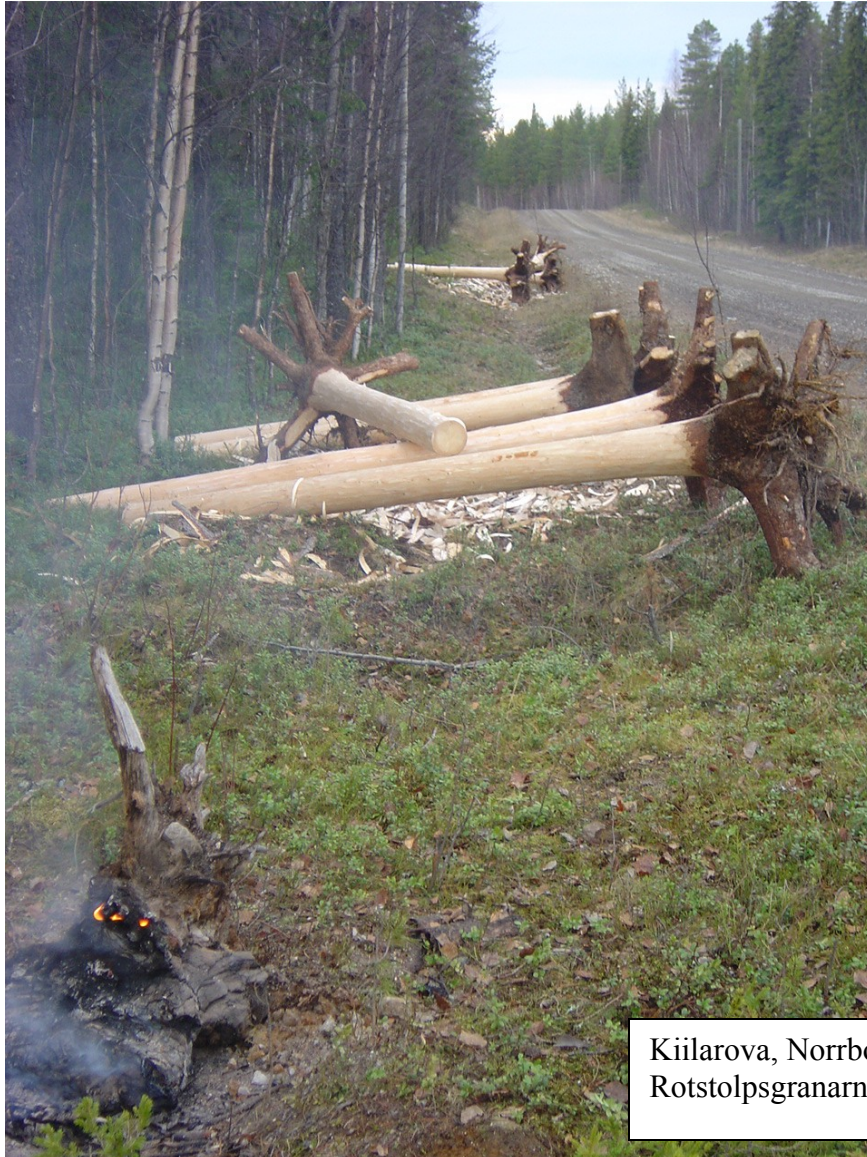
Kiilarova, Norrbotten, november 2004.  
Rotstolpsgranarna framdragna och barkade.

I november 2004 åkte Hasse Adamson och jag upp till Täreändö i Norrbotten för att ta fram rotstolparna. Min far har för ändamålet lämplig skog – i det här fallet, vad vi förstår, tillräckligt senvuxen gran stående på hedliknande mark, där rötterna kan antas ligga utmed markytan – och han hade inget emot att några av hans granar förflyttades till huvudstaden. Två hela arbetsdagar tog det att med hacka, spett och spade först leta fram sju träd med tillräckligt grova och rätvinkliga rötter och sedan fälla och kvista dem, släpa fram dem till vägen och där barka dem. Vi tog en i reserv, för säkerhets skull.

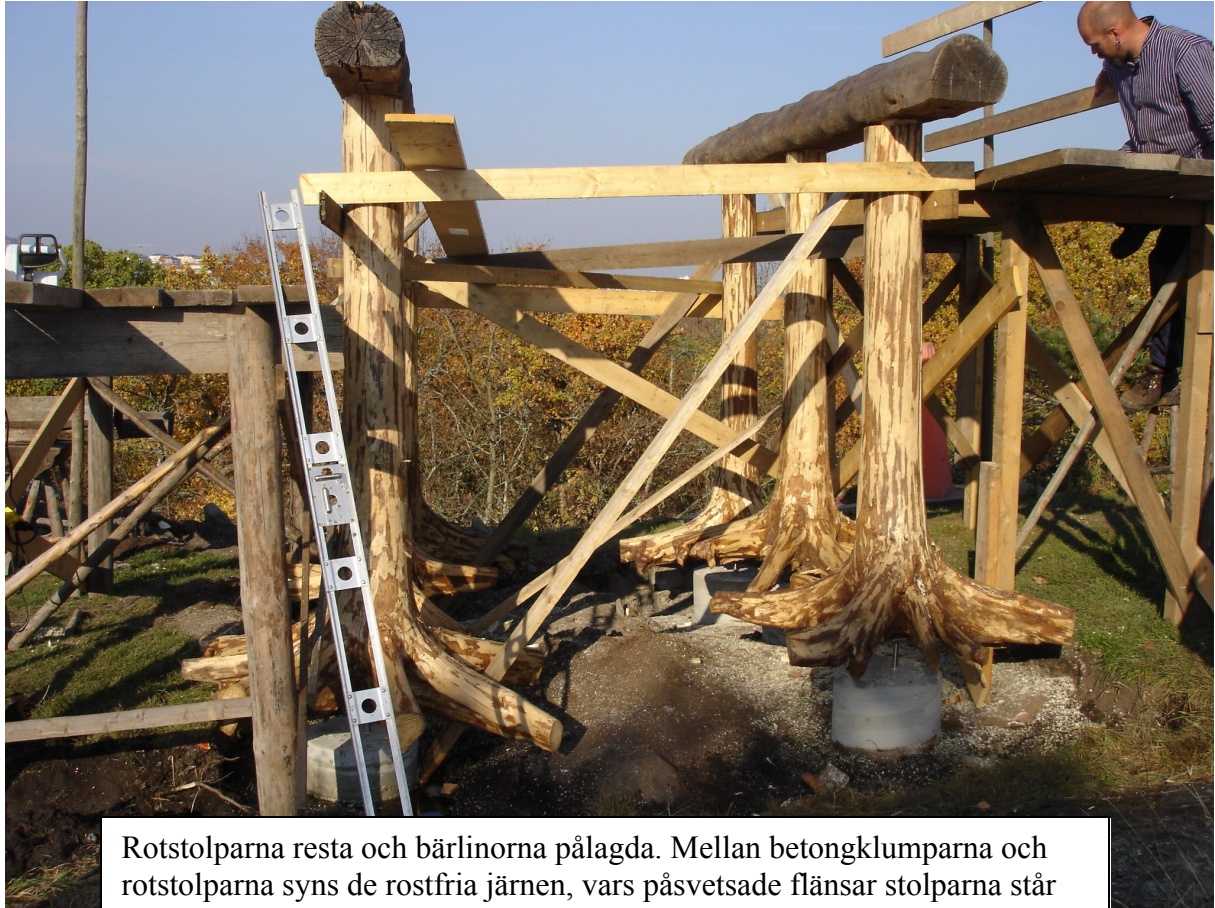
Rotstolparna resta och bärlinorna pålagda. Mellan betongklumparna och rotstolparna syns de rostfria järnen, vars påsvetsade flänsar stolparna står på.

Då vi höll på att slutföra bygget av torvkåtan, i oktober 2005, kunde några av oss påbörja arbetet med fötterna till stolpboden. Bärlinorna - de två grova stockarna som stolparna är itappade i - och syllvarvet till boden togs fram. Med hjälp av traktor skrapade vi på den utsedda platsen bort gräs och jord för att komma ner till berget. På bockar en bit ovan mark monterades syllvarvsramen upp. Nu kunde vi från tapphålen loda ned. På berghällen märktes de sex tapparnas centrum ut. Runda gjutformor anpassades mot berget, lite varierande i höjd, på varje märkt ställe. Tanken var att få lite nivåskillnad som skulle ge ett "naturligare utseende". Armeringsjärn borrades ned i berget, de rostfria flänsförsedda "stolpjärnen" låstes på sina platser och sedan fylldes rullarna med betong.

Med dymlingsborr borrades på fri hand in ett så centrerat hål som möjligt underifrån i varje rotstolpe. Nu kunde stolparnarna inpassas mot flänsarna, och ställas på sina platser.

Arbetet med boden avslutades i juni 2006 med att vi slutgiltigt riktade rotstolparna. I och med att stolparna står ca 1 – 2dm "i luften", på stålflänsar på nergjutna järn, så finns en "slackhet" i byggnaden (man kan med handkraft få den att svaja), så länge stolparnas rötter inte är stöttade underifrån. Vi murade en så tunn betongkaka som möjligt, förstärkt med armeringsnät, under varje stolpes rötter. Detta för att få till ett stadigt underlag för flatstenarna, som slutgiltigt ska ge stolpboden stadga. Passande flatstenar sköts in under varje rot, kilades upp, och låstes med bruk mellan sten och betongkaka.

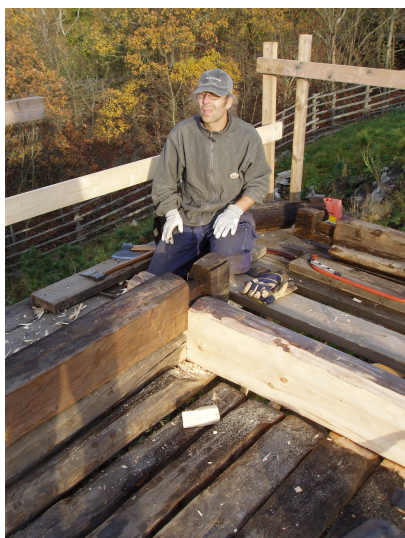
Långsidessyllstockarna dymlades fast i bärlinorna, och sedan lades gavelsyllstockarna på plats. Efter att underredet fixerats med strävor kunde dörrsyllstocken plockas bort. Den hade så pass svår röta att vi bestämde oss för att byta ut den helt. (Hade stocken inte tillhört syllvarvet kunde delar av den ha räddats genom ilagning av de rötskadade partierna.)

Olof med den främre utbytta gavelsyllstocken. Golvet ligger löst på bärlinorna, och ska hållas från att vippa genom en grov list som spikas över golvträändarna i båda gavelsyllstockarna.

Nu kunde det gamla golvet läggas tillbaka.

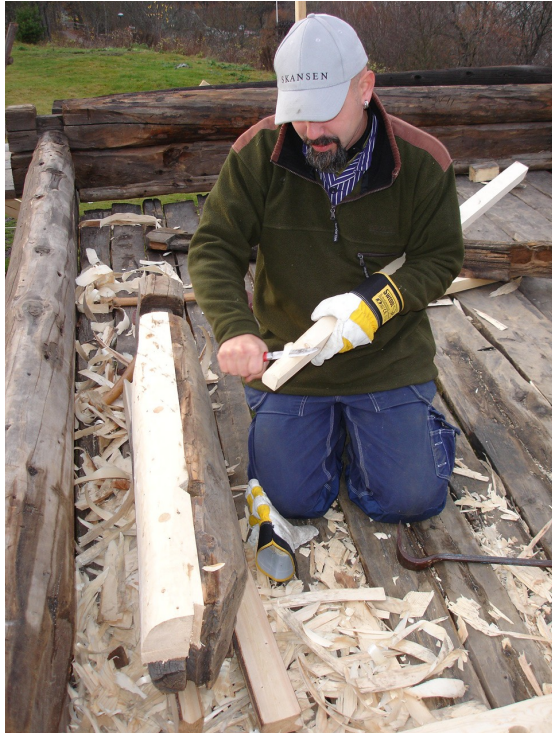
Roger med ”kvartssulad”  
väggstock och dymling i  
vardande. Dymlingar finns i  
denna bod endast kring dörrhål  
och mellan röstesstockarna.

Väggstockarna sågs över och lades på plats allteftersom. Timmerstommen var i bra skick, så endast två stockar behövde ilagas med friskt virke. Ett par lösa bitar på knutskallarna fästes med spik.

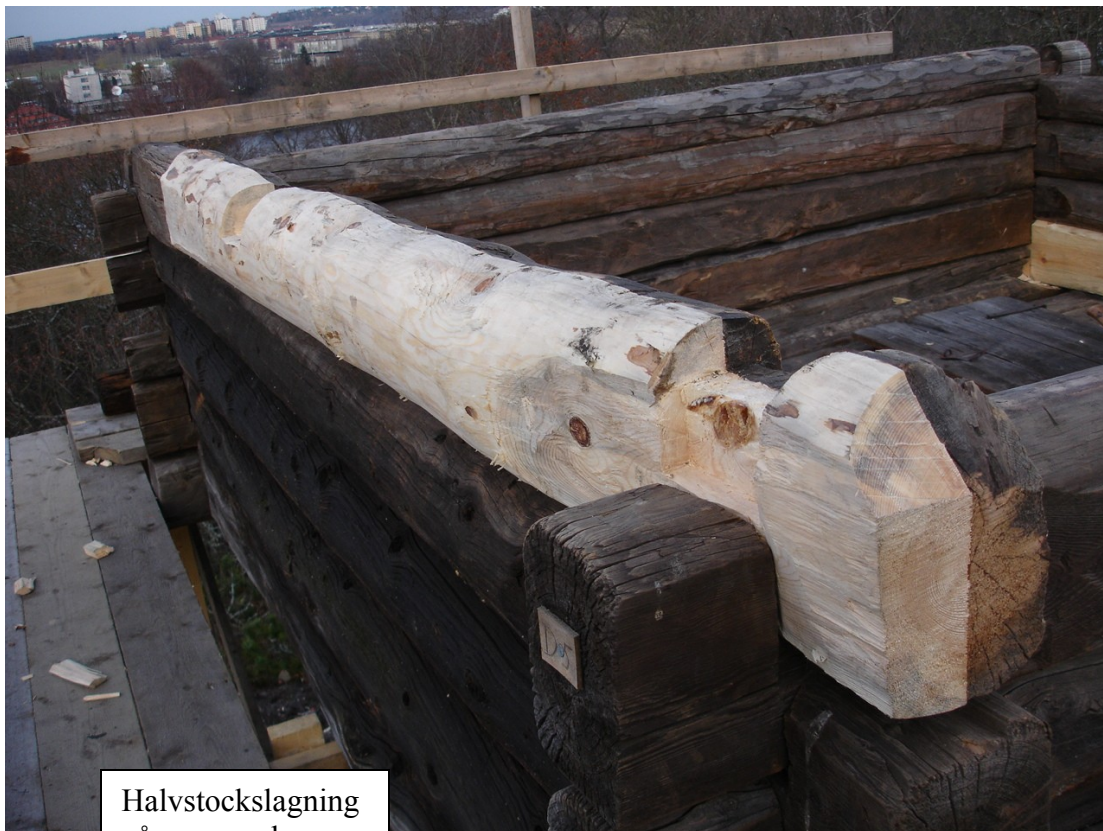
Halvstockslagning  
på nuvarande  
västgavel.

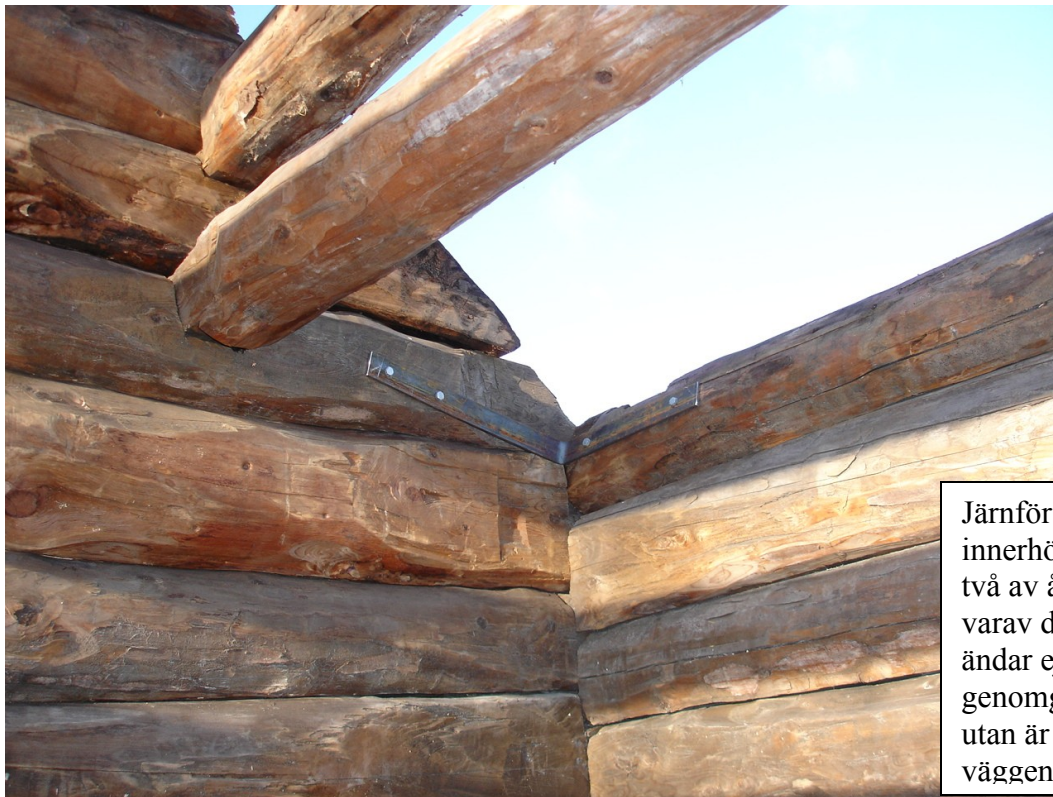
Järnförstärkt innerhörn. Överst två av åsarna, varav den undres ändrar ej är genomgående, utan är inlaxade i väggen.

Vi valde att binda väggbandsstockarna i de nedersta röstesstockarna med vinkeljärn och franskskruv. Haken var försvagade av begynnande röta på ett par ställen, och vi bedömde denna åtgärd som nödvändig för stabilitetens skull.

Röstesstockarna lades upp och åsarna hakades på plats allteftersom. Förutom kroppås och två sidoåsar på varje sida har boden två från taket friliggande åsar, förmodligen för upphängning av plagg och redskap. Dessa är ej genomgående, utan sitter inlaxade i väggen.

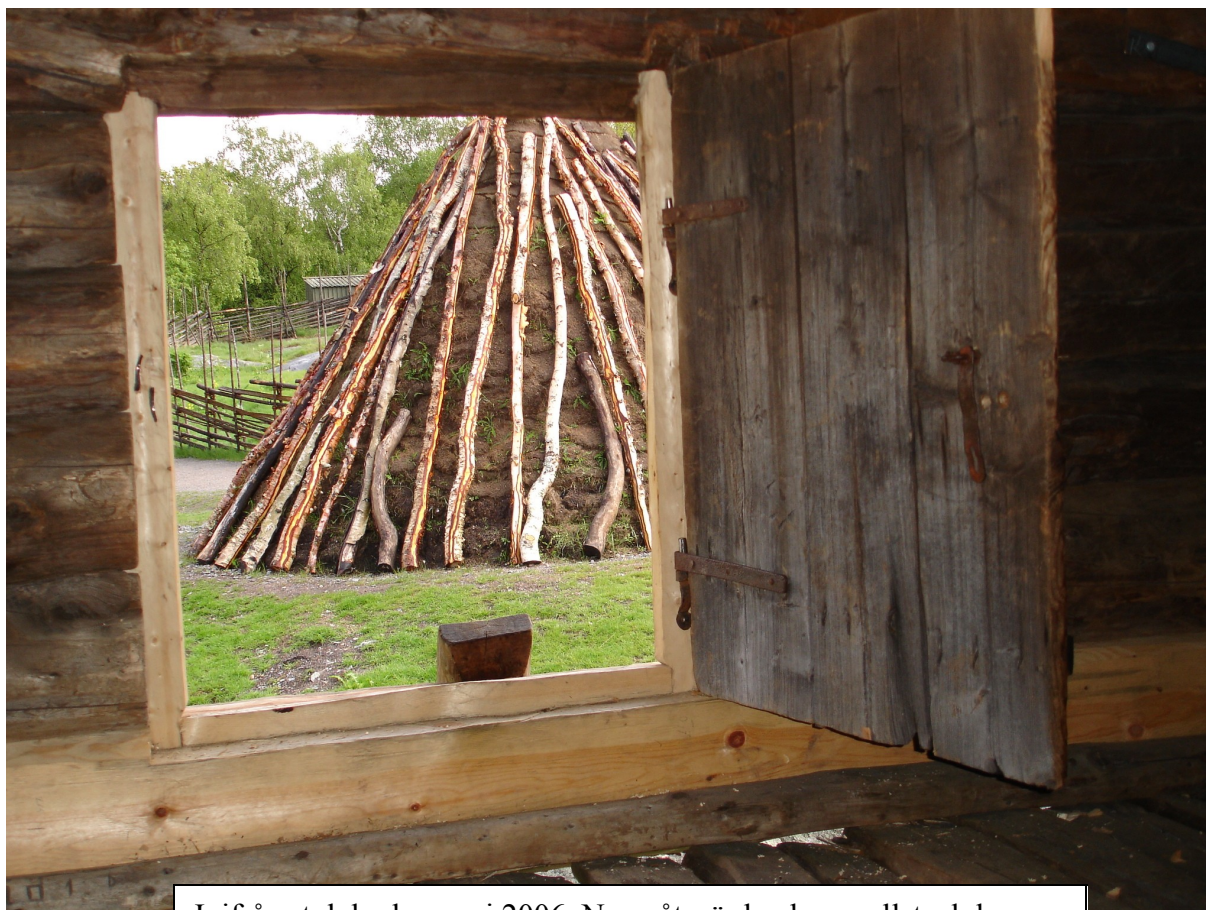
Inifrån stolpboden, maj 2006. Nya gåtsvärd och ny syllstock lyser mot det gamla. Nederst i bild en av socklarna som håller det lösa golvet på plats.

Dörrhålet återställdes. Ett gåtssvärd har under åren försvunnit, och det som var kvar var i dåligt skick, så båda gjordes nya.
