Byggeskikk i Vingelen.

Av Amund Spangen.

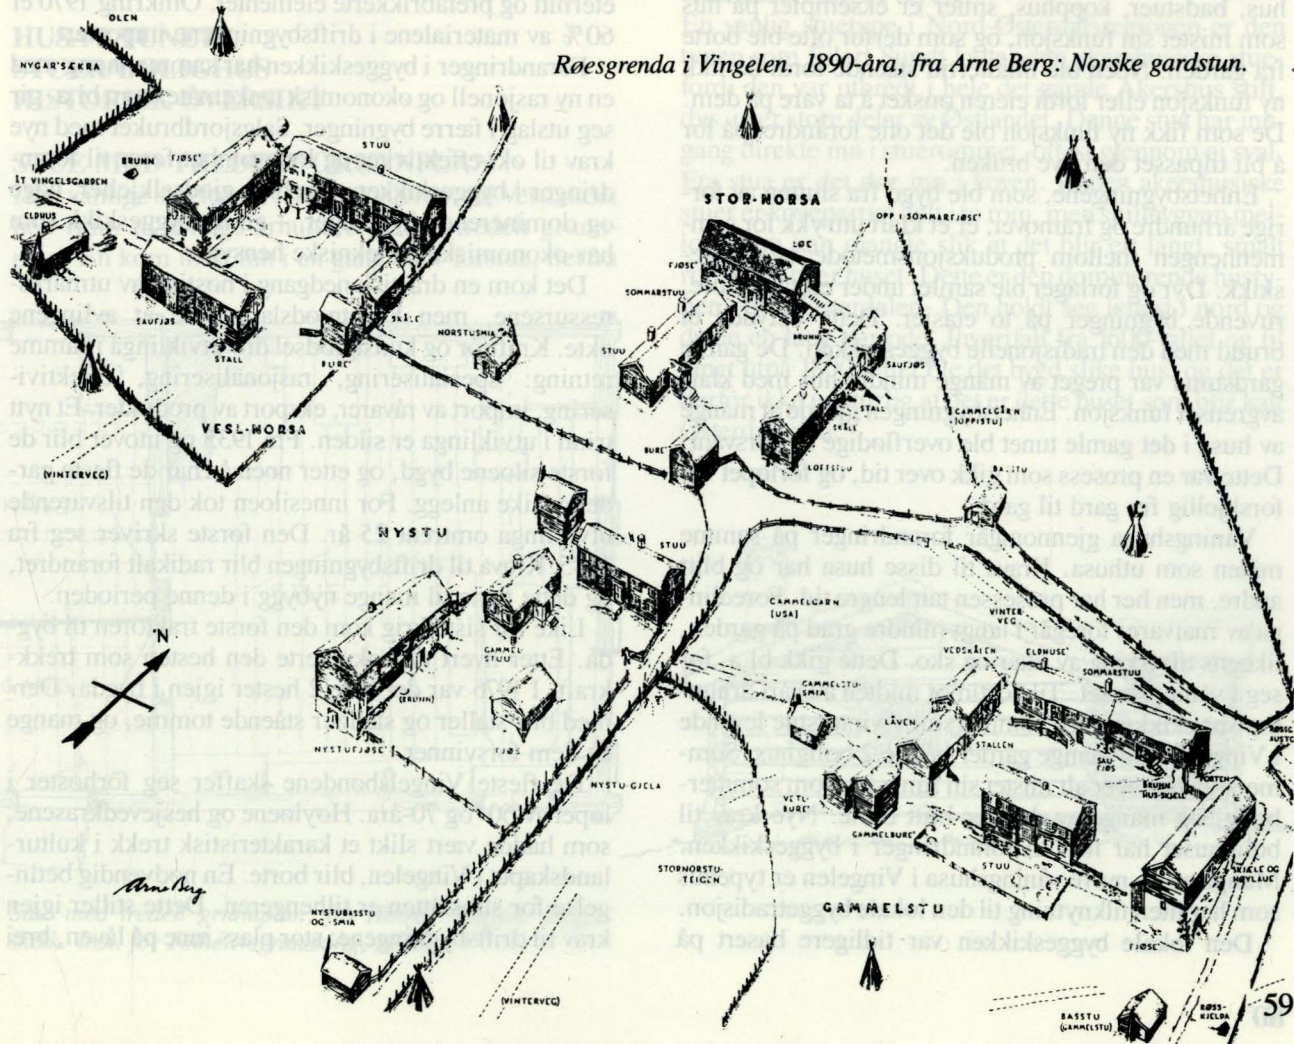
Tegninga nedafor viser garder i Røesgrenda omkring 1890. På den tida var det firkanttunet som var det vanlige i Vingelen, og det er det fortsatt. I noen tilfeller er tunet blitt utvidet og forandret, men forma er vanligvis

Røesgrenda i Vingelen. 1890-åra, fra Arne Berg: Norske gardstun.

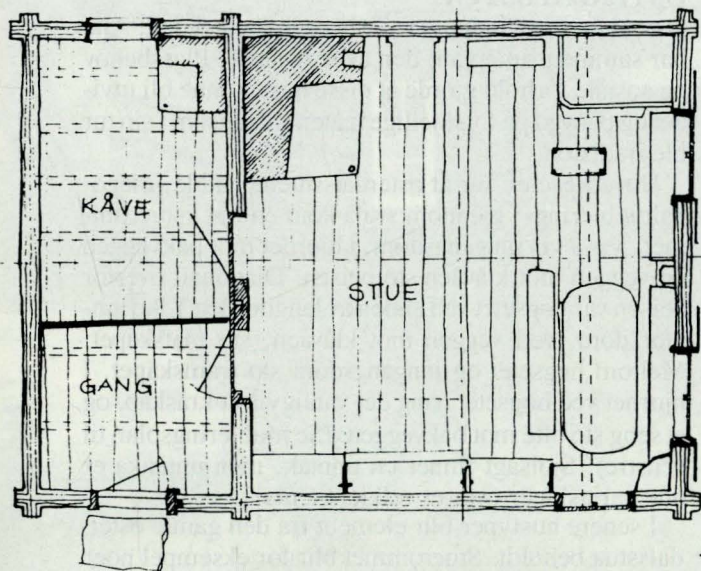
Den vanlige stueforma i middelalderen, på Vestlandet helt fram til forrige århundre, hadde tredelt grunnplan. En kom først inn i en gang eller forstue, derfra

Stue med tredelt grunnplan, fra Hilmar Stigum: Byggeskikk. Inst. for Folkelivsgranskning, 1972.

inn i stua og fra stua til kleven (kove/klåvå). Over gangen, eller både over gangen og kleven var det lagt en himling. Rommet over, som var soverom, ble kalt trev (ramm). Denne typen holdt seg også lenge i Trøndelag, der den ble påbygd i lengda og høgda og etterhvert utviklet seg til den karakteristiske trønderlåna, en husstype som fikk stor utbredelse i Nord-Østerdalen.

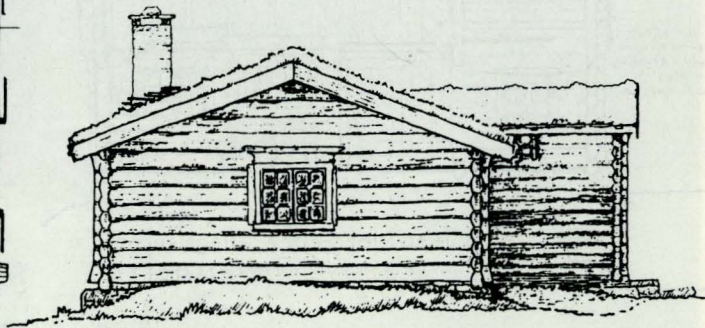
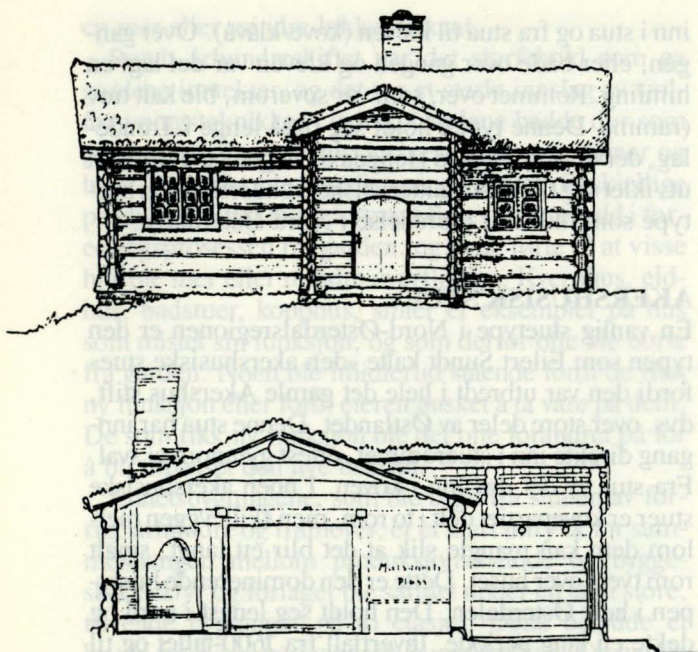
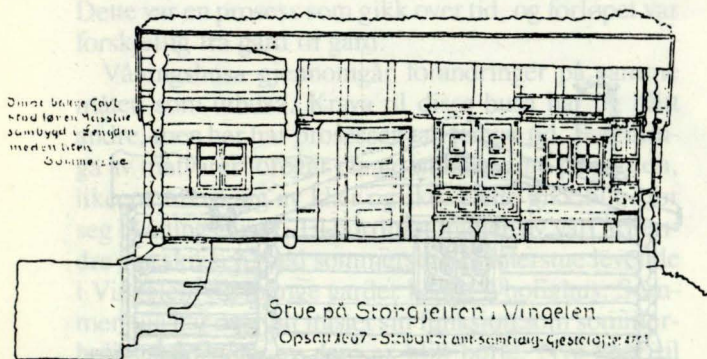
Efter Oppmåling av Stud. arch. O. Holvåsen, M. Holter, L. Løberg, B. Teien. 1921.
 0 1 2 3 4 5 M. J. M. 1933.

Stue på Storgjelten i Vingelen
 Oppsett 1867 - Staburet ant. samtidig. Gjesteløst 1871

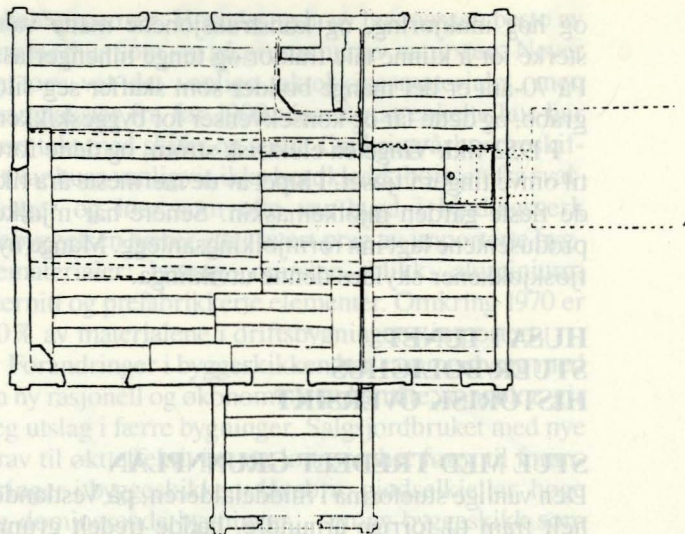
Hovedregelen var at østerdalsstuene hadde «diagonalmøblering»: gjennom svala kom en inn i stuerommet. Vis a vis inngangsdøra, i hjørnet mot bakveggen og veggen mot klåvåen sto peisen. Diagonalt overfor peisen var høgsetet ved enden av langbordet. Like innfor døra, ved veggen mot klåvåen, sto matskapet. Mellom høgsetet og inngangsdøra sto framskapet. I hjørnet ved høgsetet hang det vanligvis et kråskap, og ei seng sto ofte mot bakveggen. (Se møbleringsplan til venstre). Sjølsagt finner en unntak, men unntaka er ofte variasjoner over et velkjent tema.

Barfrøstue som sto på Storgjelten i Vingelen. Akershusisk grunnplan. Diagonalmøblering, fra J. Meyer: Fortids kunst i Norges bygder. Østerdalen. Huset står nå i Bjørsjølia, Tolga.

Barfrøstua er en variant av østerdalsstua, ei akershusisk stue med ei toetasjes sval (barfrø). Det eneste område i Norge der barfrøstua hadde utbredelse var Østerdalen, fra Åmot i sør til Os i nord. På Storgjelta i Vingelen sto det ei slik barfrøstue med årstallet 1767.

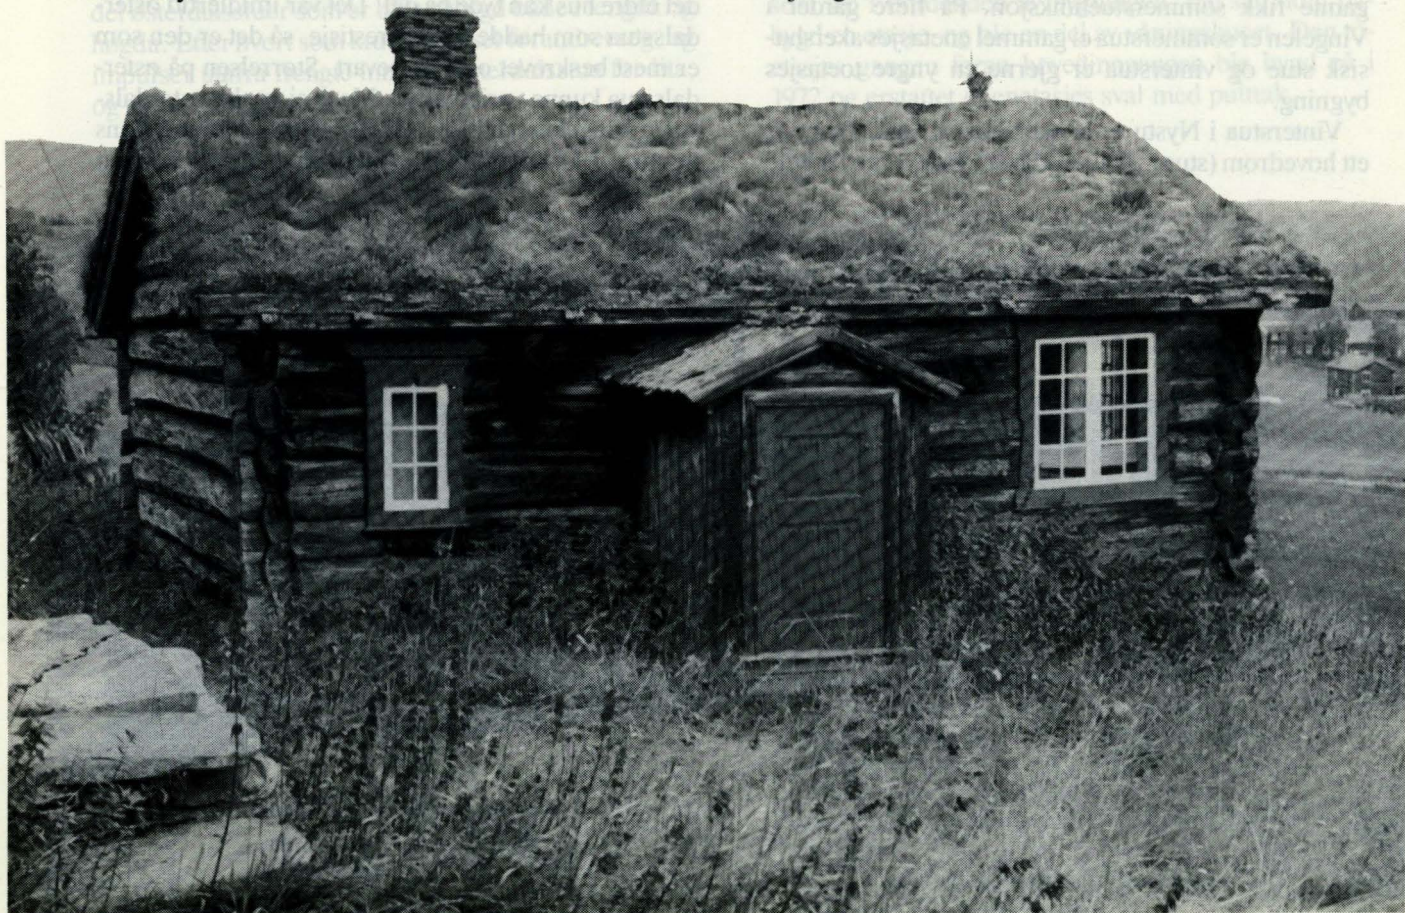
Sommerstua, Ousta, Vingelen. Akershusisk grunnplan. Foto: forf. 1990.

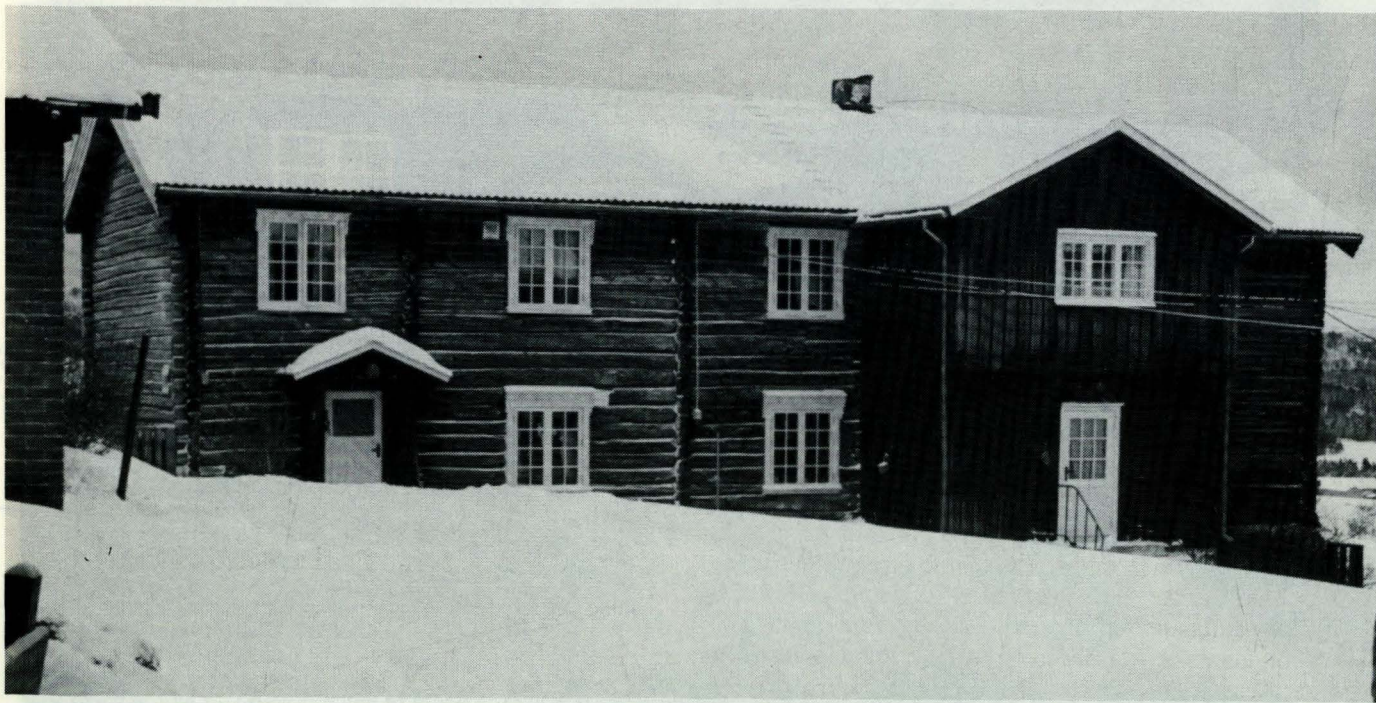
Vinterstua i Tollefsa. Opprinnelig var det ei en-etasjes stue. Den er blitt påbygd både i lengda og høgda. Foto: forf. 1990.

Vinterstua i Tollefsa er ei påbygd enetasjes stue. Det foreligger ingen opplysninger om byggeår, men 2.etasjen ble påbygd i 1944. Et kopphus med pulttak, som sto i nordenden av bygningen, ble samtidig påbygd en etasje, og ble en del av våningshuset. Den toetasjes gangen foran hovedinngangen ble bygd på i 1972 og erstattet ei enetasjes sval med pulttak.

Både hus som ble påbygd og hus som ble nybygd i forrige århundre viser at en ikke brøt radikalt med århundrelange tradisjoner. Vinterstua i Tollefsa er ett eksempel. I flere gamle østerdalsstuer i Vingelen var åsene kledd inn slik at taket dannet en «kvølv». Slik er det i Tollefsa, og det er ett av få, om ikke det eneste, som er igjen av slike tak i Vingelen. Peisen er ikke plassert i hjørnet vis a vis inngangsdøra slik det vanligvis var, men midt på veggen mot klåvåen. Ellers har møbleringsplan og inventar mange trekk fra den gamle østerdalsstua.

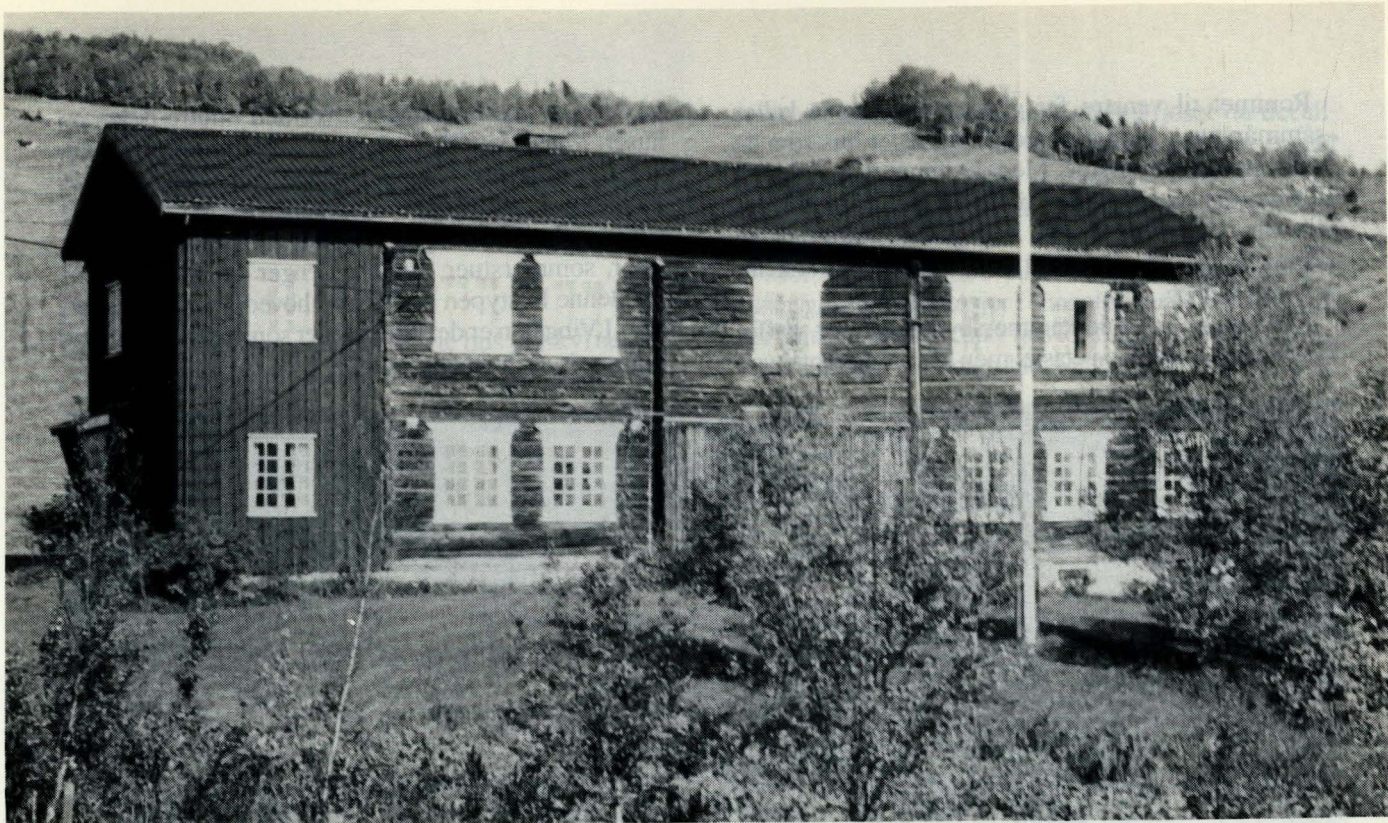
Våningshuset i Nordistu. Foto: forf. 1990.

Våningshuset i Nordistu er en god representant for trønderlåna, – og representativ for utviklinga av byggeskikken i Vingelen. Den østre delen av huset skal være bygd en gang mellom 1825 og 1850. Den vestre delen av huset, som er bygd i bindingsverk, er påbygd omkring 1960. Før denne delen ble bygd sto det en vedskåle med pulttak i denne enden av huset. Mange gardar hadde skålen plassert på denne måten. Et karakteristisk trekk ved de store toetasjes tømmerbygningene fra forrige århundre er portalen.

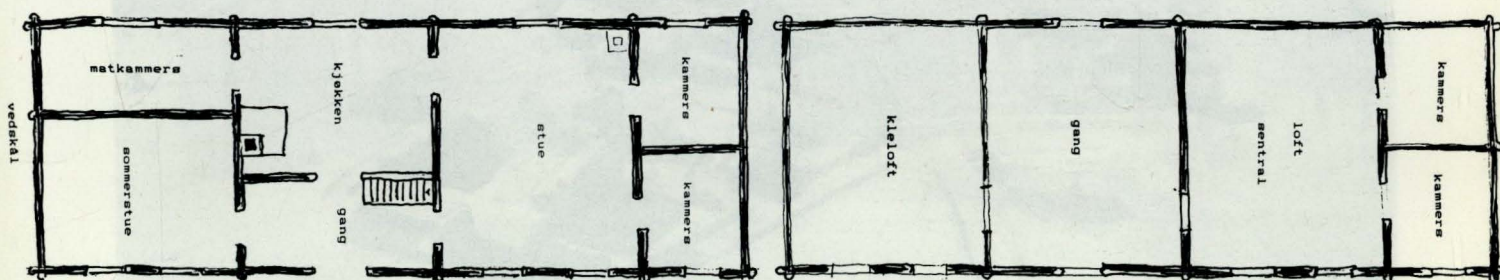
Våningshuset i Nordistu. Grunnplan 1. etasje. Dette er ei vanlig rominndeling i denne hustypen i Vingelen. Den tilsvarende i fig. 3 på side 65, men vi ser at matkammerset er delt av fra det ene stuerommet og at langkammerset er delt i to rom. Skisse: forf. 1990.

Våningshuset i Nordistu. Grunnplan 2. etasje. Skisse: forf. 1990.

Grunnplanen i Nordistu, både 1. og 2. etasje, er svært alminnelig i våningshusa i Vingelen. Andre løsninger har sjølsagt forekommet.

Rommet til venstre for gangen i 1. etasje kalles «sømmårstua». Mange gardar hadde eget hus som de brukte som sommerstue. Med det finns eksempler på at sommerstua og vinterstua var i samme bygningen. Slik var det i Vetl- Norsa. I Nordistu skulle navnet «sømmårstua» på rommet i 1. etasjen tyde på at slik har det vært her òg.

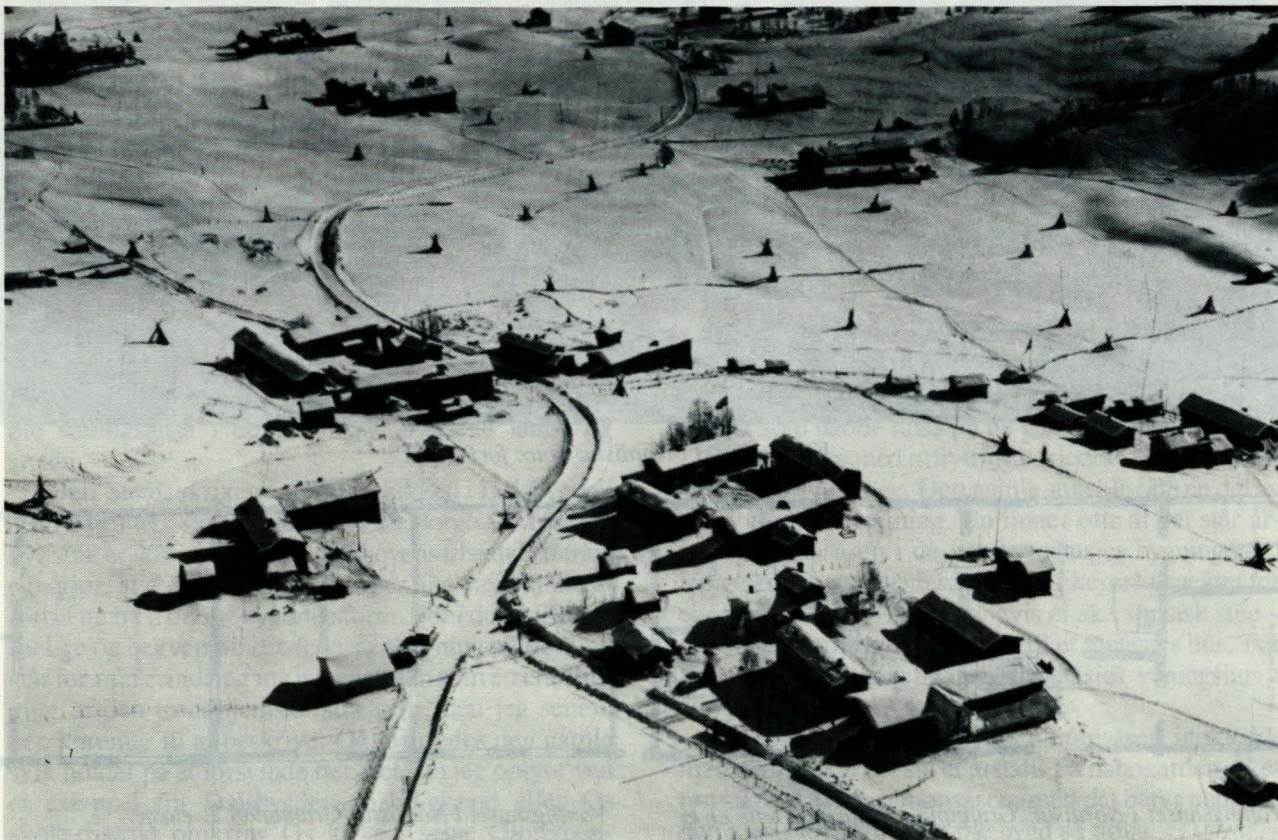
På dette Widerøebildet fra 1950-åra ser vi vinterstua på Gardsjordet (garden i forgrunnen) som kaffekvernstue. Vinterstua på nabogarden, Nyhusa (til h. i mellomgruppen), ble ombygd til «kaffekvern» i 1905, og i 1934 ble det bygd loft over den nordre enden av huset. Det står fortsatt flere hus av kaffekverntypen i Vingelen. (31207).

En variant av midtkammersbygningen er kaffekvernhuset som er i en etasje, men har et kvistloft bygd

på tvers av møneretningen over den midtre delen av huset. Mange kaffekvernhus skriver seg fra forrige århundre, mange er yngre. Hus av denne typen hadde forskjellige funksjoner. I Rørosdistriktet blir disse husa kalt kvistloftstuguer og ble mest brukt som seterstuer, sommerstuer, eldhus. Lenger sør i Østerdalen ble denne hustypen brukt som hovedbygning på garden. I Vingelen er det flere gardar som har kaffekvernbygning som hovedbygning.

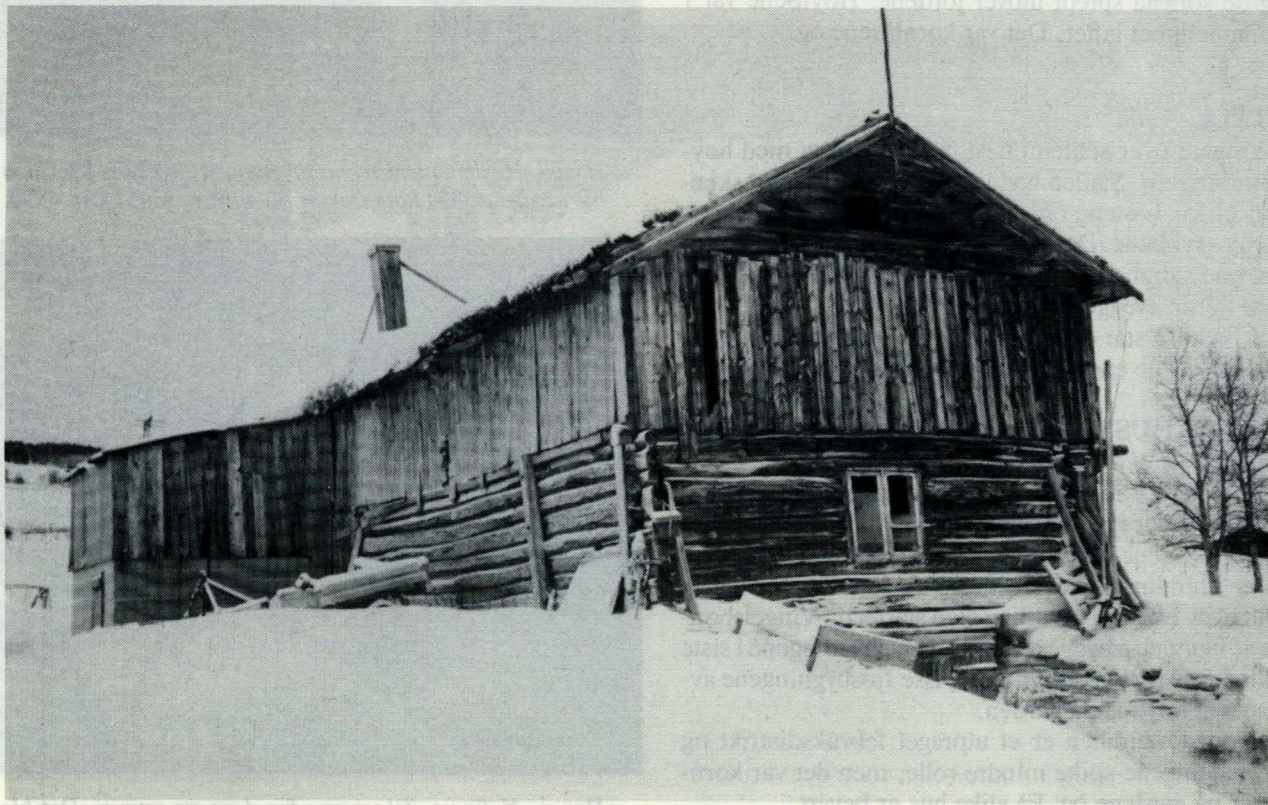
Hagen. «Enhetsbygning» bygd i 1911. Stall i den borteste enden, kufjøs nærmest. Siloen er bygd like etter krigen. Det var da de kom de første innesiloene. Opprinnelig sto saufjøset der siloen står. Det ble flyttet da siloen ble bygd. Sautjøset ble vanligvis bygd i vinkel på den nye enhetsbygningen. Foto: forf. 1990.

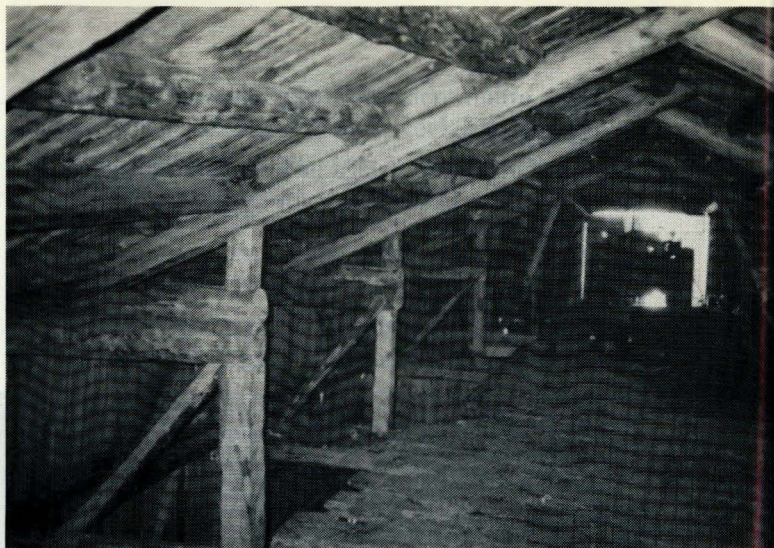
Hagen. Høylem i «enhetsbygningen» fra 1911. Kjøringa ble utvidet da det kom traktor på garden. Foto: forf. 1990.

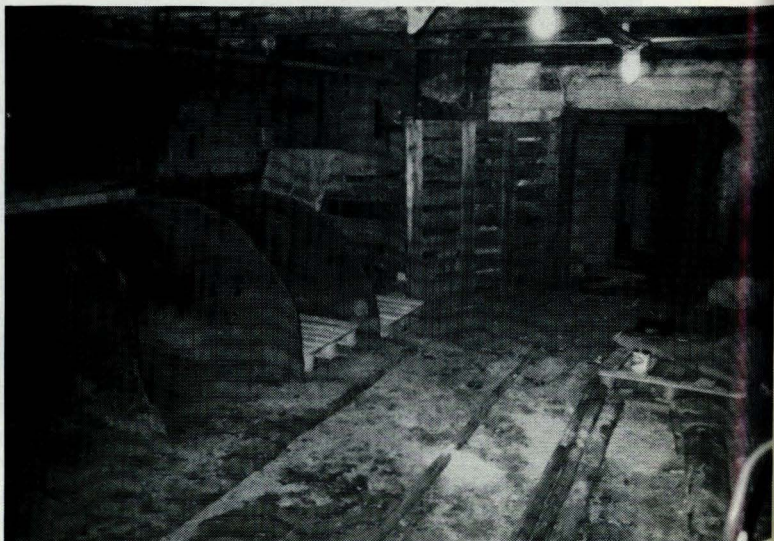
Hagen. Kufføset. Til venstre for døra sto muren. Det ble støpt golv like etter krigen, og mjølkemaskinanlegg ble lagt inn da Vingelen fikk elektrisk strøm i 1952. Foto: forf. 1990.

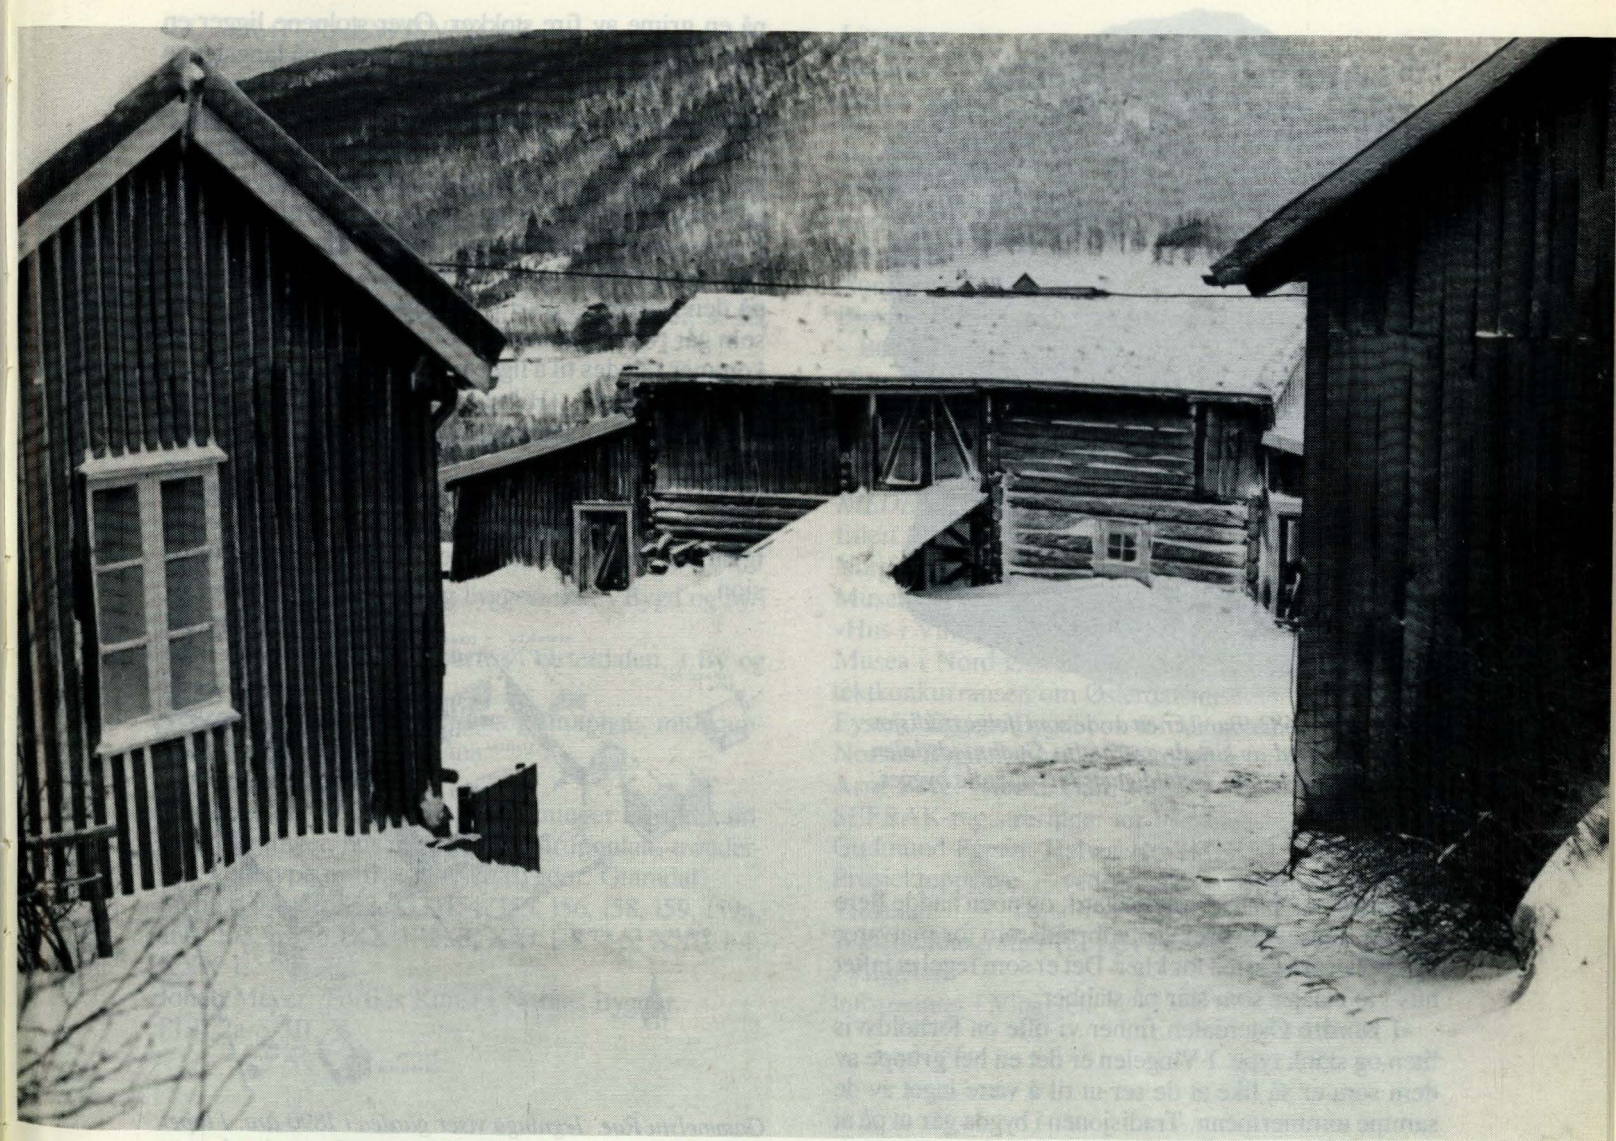
Stallbygningen i Oustutrøa. Slik så mange av stallbygningene i vingelen ut. De dannet ofte en av «veggene» i firkanitunet.
Foto: forf. 1990.

I Vingelen var stallen oftest bygd sammen med høyrøm/høylem. Stallen hadde ofte 2 dører ut mot skjælet, ei for hestene og ei som førte inn til fôrgangen foran krybbene. Det er mange eksempler på at saufjøset var i samme bygningen. Stallbygningen dannet ofte den fjerde «veggen» i tunet.

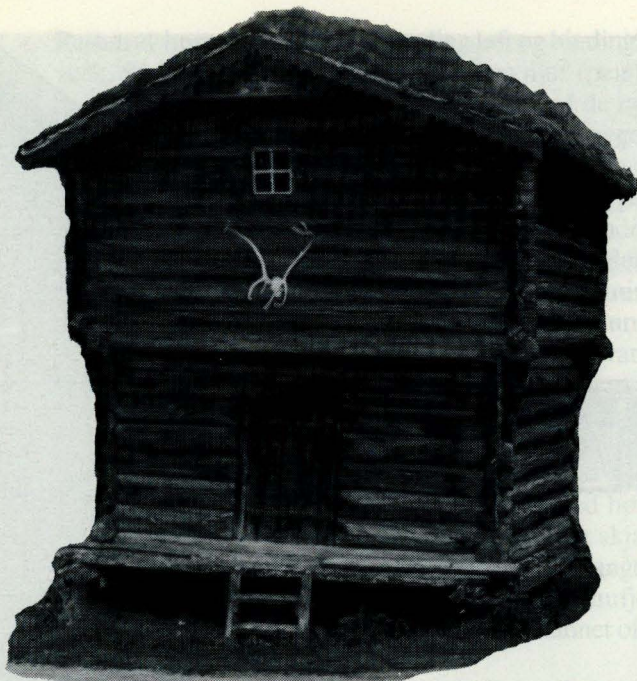
Tollefsa. bur fra 1682. Buret er ett av de som ifølge tradisjonen skal være bygd av kirkebyggerne fra Gudbrandsdalen som kom til Vingelen da Trefoldighets kirka skulle bygges. Foto: forf. 1990.

«I Nordre Østerdalen finner vi ofte en forholdsvis liten og slank type. I Vingelen er det en hel gruppe av dem som er så like at de ser ut til å være laget av de samme tømmermenn. Tradisjonen i bygda går ut på at de er satt opp av gudbrandsdøler. ... På denne typen er veggene i annen etasje lagt en stokkebredde utenfor veggene i nedre etasje på alle fire sider. ... Under disse burene er det som regel bare fire stolper som er reist

på en grime av fire stokker. Over stolpene ligger en halvklovning med den runde siden opp på langsiden av buret. Halvklovningene er der også når buret står på steinpillarer. De tjener som golvlunner idet golvplankene hviler på dem. Endene på golvplankene kommer således til å ligge mellom halvklovningene og nederste stakk av langveggene og er synlig utenfra. Derfor måtte golvet legges før tømringen av huset kunne begynne. Golvet i annen etasje hviler derimot på den øverste stakk i tverrveggene og på to bjelker som går tvers over buret. Golvplankene i første etasje kommer således til å ligge på tvers og i andre etasje på langs av huset». (Hilmar Stigum: Bygningsskikk i Glåmdalen. Norske Bygder. Glåmdal).

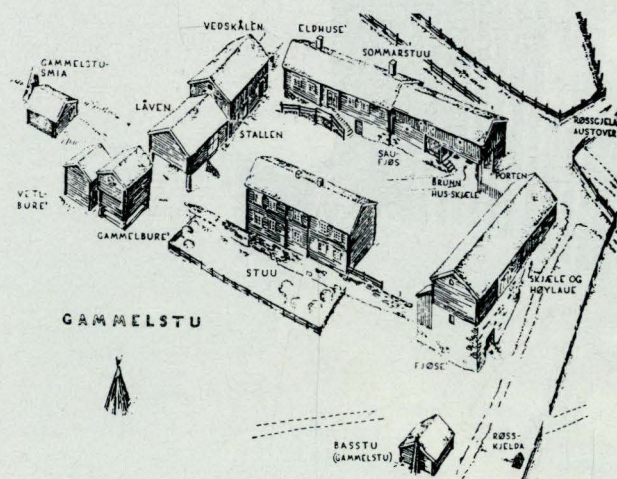
Gammelstu Røe. Tegninga viser garden i 1890-åra. I løpet av hundre år har følgende hus blitt borte fra gardsanlegget: badstu, låve, stallbygning og avkjølingshus. Flere av de husa som står fortsatt har ingen funksjon lenger, fra Arne Berg: Norske gardstun.
