RIKTIG RESTAURERING AKERSHUS FOLLO

Referat fra WS 7,
Restaurering av vinduer,
glass-og stilutvikling og konstruksjon.
13-15 januar 2012

Drøbak, 26 januar 2012.

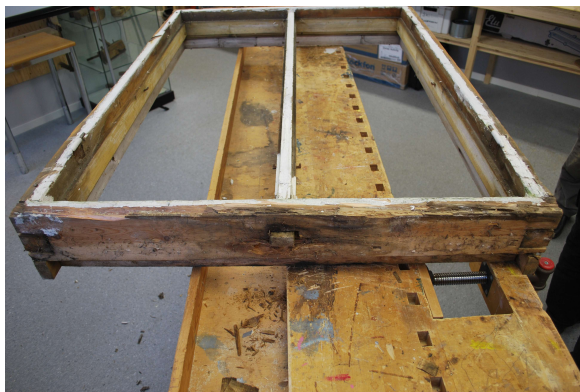
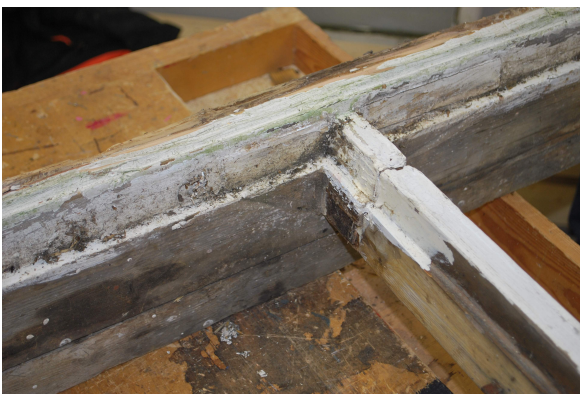
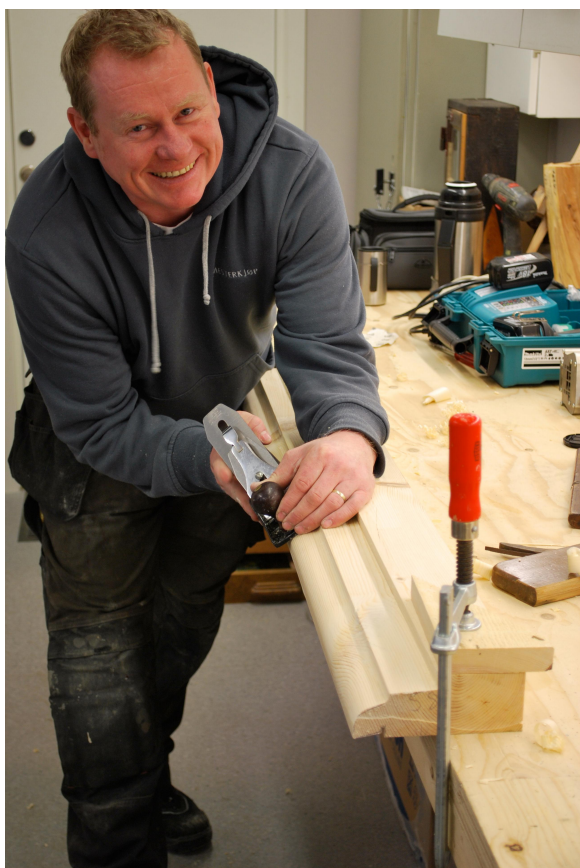
Til kurset ble det hentet inn en del vindusrammer fra museets bygninger. Vi skulle også se på muligheten for å reparere et torams empirevindu, med svært dårlige karmen og bunnramtre. Håkon viste en del bilder av de vanligste skadene på vinduer: råteskader i treverket, rustangrep på beslag og hengsler, kitt som har løsnet eller spist av fugler. Han gikk raskt igjennom de forskjellige skadeformene og viste oss forskjellige løsninger. Alle rammene ble målt opp og alle glass ble markert på egen tegning.

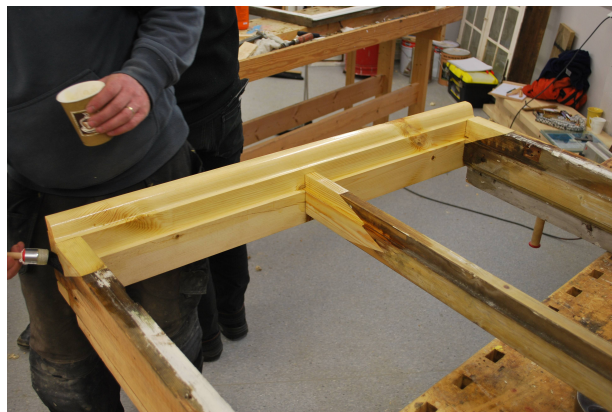
Sideramtrene ble skjøtt ned med ca 15-20 cm. Råte etter kondens på glass hadde gjort stor skade på srossene og sideramtrene, slik at kantprofilen ble skåret bort og srossene splittet.

Nytt virke av samme kvalitet ble pålimt og senere høvlet med en profilhøvel med samme profil som før. Det ble også demonstrert å lage profiler ved hjelp av tilslipt sikling, som ble dratt og skjøvet langs kanten på emnet.

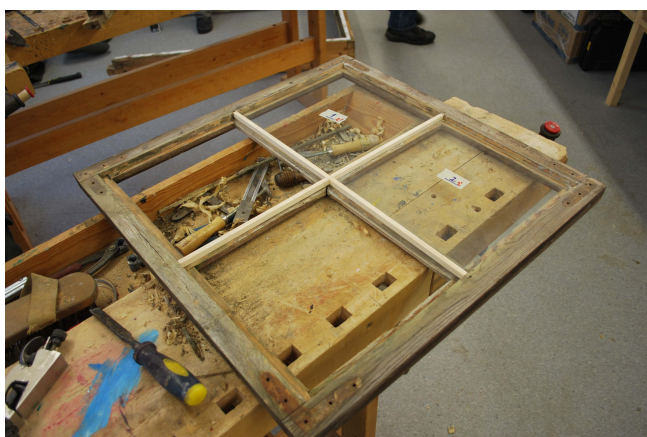
På svært gamle vinduer vil man også ofte se at sprosseryggene er veldig lave. Sol, vær og vind har tæret så mye på treverket, at det nesten ikke er plass til kitt utvendig. Da kan en mulighet være å forsenke kittfalsen noen millimeter, slik at glasset kommer lavere. Håndverkerne fikk prøvd seg på skjæring av en del resteglass. Etterpå ble glass tilskåret de rammene som manglet glass. Deretter ble det en samlet gjennomgang med innkitting av glassene i de klargjorte rammene. Etter ferdig kitting ble glassene rensset med løst kritt, som suger opp linoljeflekkene på glasset. Maling av kittfalsen bør vente et par dager til kittet har fått en overhinne.

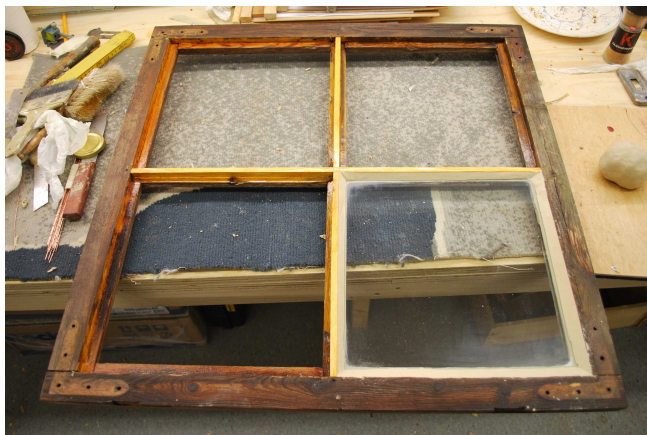
Vi fikk også en gjennomgang av vinduers isoleringsevne og det ble vist mange løsninger på forbedringer av gamle vinduer, uten at det berører utseende. Man ønsker å ta vare på de gamle vinduene, samtidig som man ønsker et behagelig inn klima. Innenfor dette området er det mange gode og mange dårlige løsninger.
