RIKTIG RESTAURERING AKERSHUS FOLLO

**Referat fra WS 10, del 1.
Malararbeider
20 april 2012, Follo Museum**

Drøbak, 4 mai 2012.

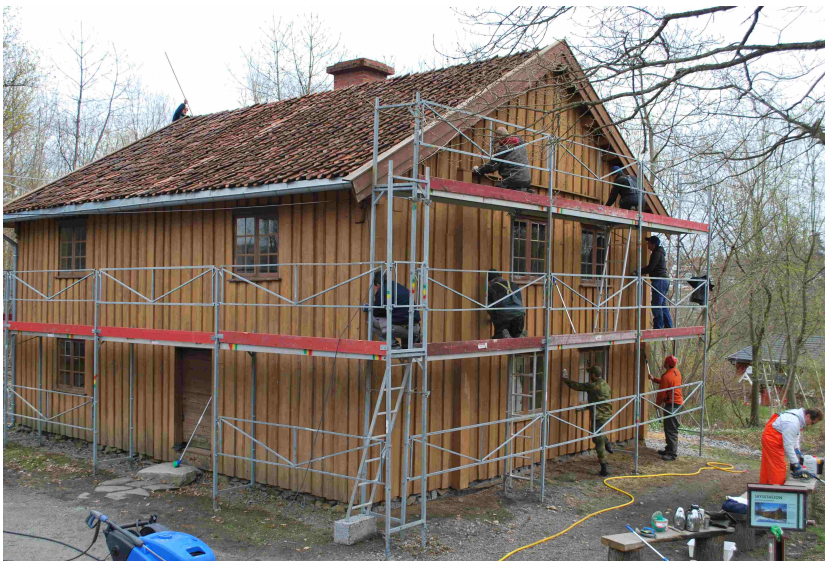
Kurset i malerarbeider har vi valgt å dele opp i tre enkeltdager, fordelt med en dag i april, mai og juni. Teoridelen av kurset holdes i bygningsvernssenteret og den praktiske delen gjøres på "Korsegården", som er en laftet trebygning fra 1720 ved Follo Museum. Kurslærer er malermester Ole Andreas Kalveness. "Korsegården" er kledd med tømmermannspanel og har original panel på to vegger. Huset ble flyttet til Follo Museum tidlig på 1980-tallet og har blitt malt to ganger. Huset har tofargeskala. Veggene har en guloker farge og vinduer, vannbrett og vindskier er brune. Fargeprøver har blitt tatt.

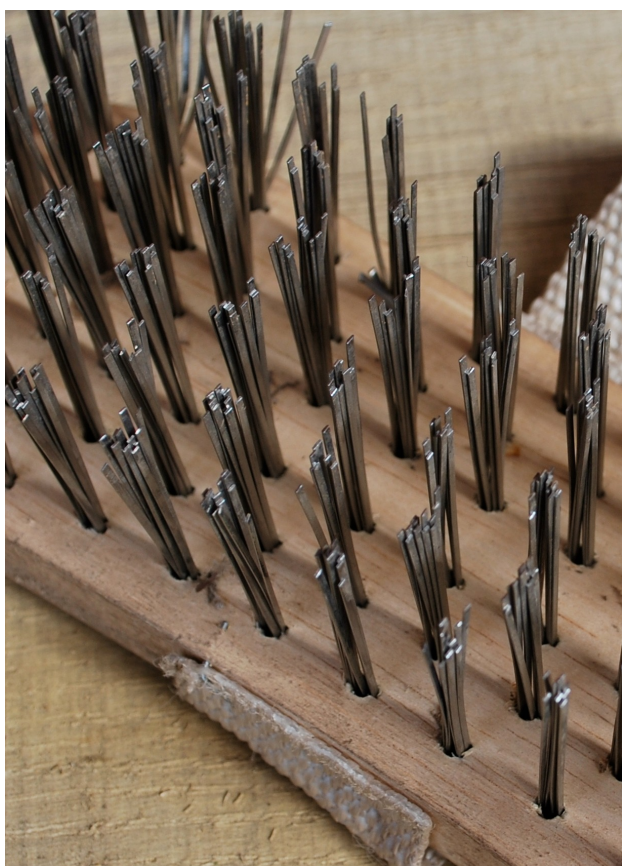
Stålbørste med flat bust

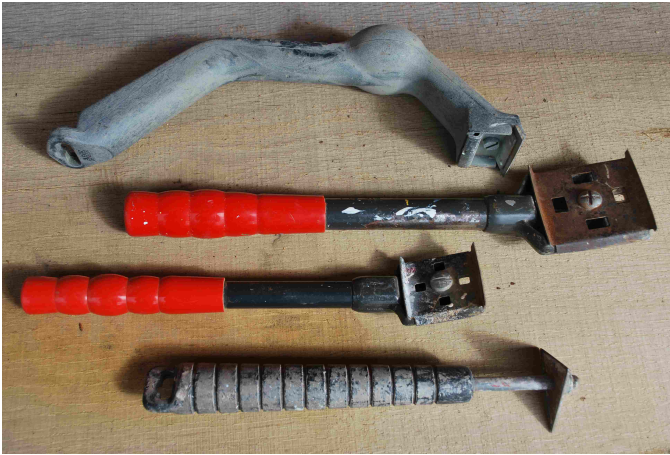
Det ble også demonstrert skraper av forskjellige typer. Her er det viktig at hjørnene er litt avrundet, slik at det ikke oppstår dype skår fra skrapens hjørner. Til paneler og listverk med høvlede profiler kan man slippe til en egen profilskraper. Trekantskraper er et godt utgangspunkt for slik tilsliping. Utføres på benkesliper og med jernfiler. **Skraper skal være skarpe og bør dras over med fil ganske ofte. Ha filen i nærheten!**

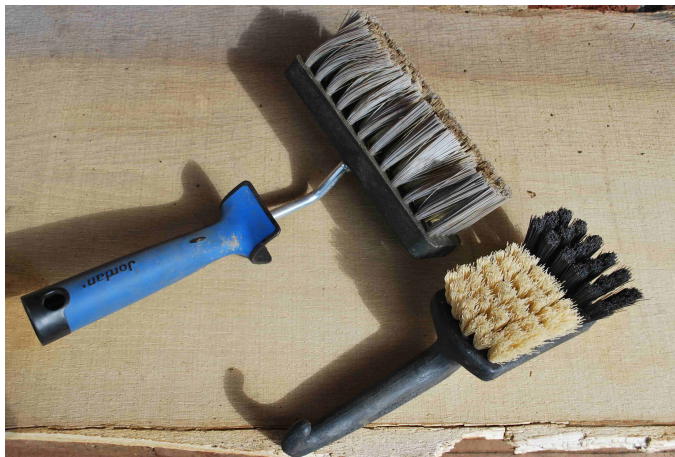
Skrap det som er løst. Mye gammel maling sitter svært godt (zinkhvitt blir steinhard) og det er ikke behov for fjerning. Gamle malingslag blir som et topografisk kart og gir fasaden alderens patina. Fra et antikvarisk standpunkt er det viktig at det er steder på huset som har mange malingslag. Dette forteller husets historiske fargesetting.

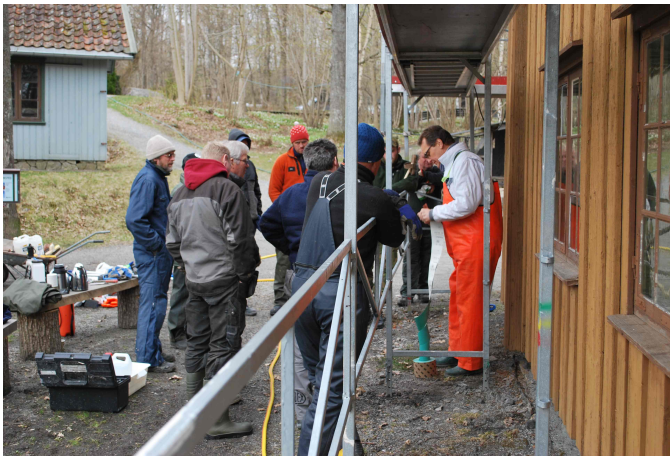
Veggene ble skrapet og børstet, og arbeidet ble av og til stanset underveis, for å gi informasjon om bruk av verktøy og utstyr. Det ble bl.a. demonstrert bruk av infrarød stråleovn (IR-ovn) og varmpistol til malingfjerning. IR-ovnen kan benyttes som store plater eller som mindre håndholdte apparater. Den er skånsom med underlaget, men fjerner alle historiske spor. Varmepistol kan være farlig i bruk der det er sprekker i panel eller ved vinduer. Den kan bli 600 grader varm og blåse gnister inn i veggen, som kan forårsake brann. Det ble også nevnt forskjellige kjemiske malingsfjernere.

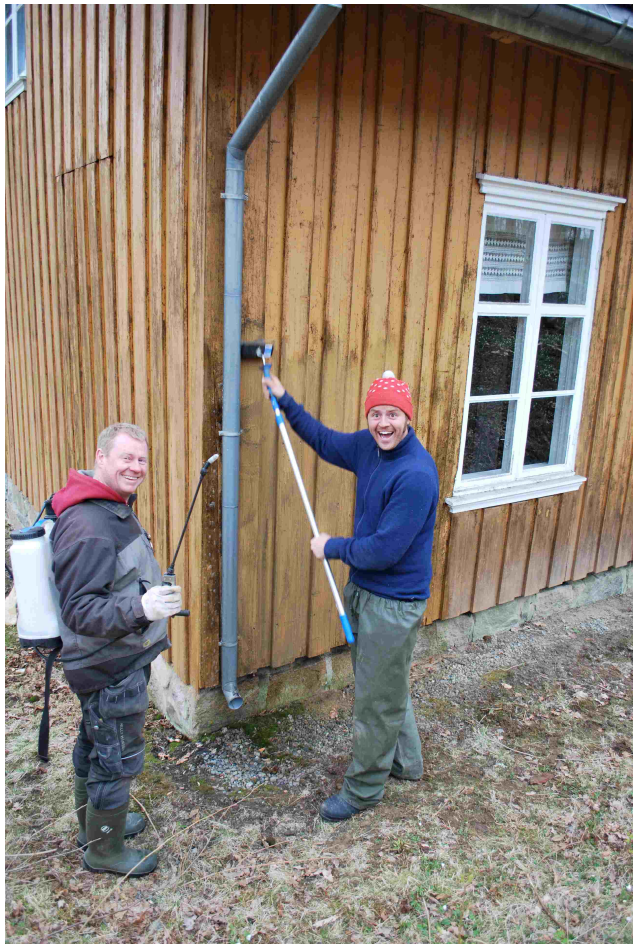
Etter å ha dusjet på kraftvask og latt den stå noen minutter for å virke, var det helt nødvendig å bruke slipepadder og vaskebørster sammen med vannspyling. Om man bare spyles vil det være igjen en tynn skittfilm på veggen. Den må vekk for at det nye malingslaget skal få godt feste. (Hvis man bare spyles bilen, vil man se at det ligger en film igjen, som må fjernes med en svamp). Mekanisk vask er altså helt nødvendig!

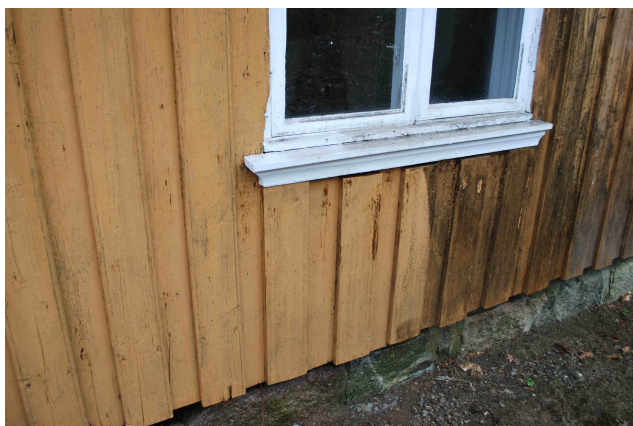
Vi gjennomførte også vaskeprøver på "Skolestua", gamle Holstad skole, som hadde mye svertesopp pga. mye vegetasjon som hadde stått nært huset inntil i fjor høst.

“Skolestua” før og etter vask.
