Degerfors Folkets Park Målningsarbeten m.m. 2016

Bossåsen 1:8, Degerfors kommun, Örebro län

Degerfors Folkets park ägs och förvaltas av föreningen Folkets Park Degerfors UPA. År 2016 beviljades fastighetsägaren statliga medel i form av byggnadsvårdsbidrag från länsstyrelsen, för målningsarbeten m.m. på byggnader inom Degerfors folkets park. Enligt beslut 2016-03-31 med högst 150 000 kr. Enligt beslutet skulle också arbetet utföras under antikvarisk medverkan, vilket skett genom Örebro läns museum.

Under sommaren 2016 utfördes lagning av rötskador, lagning hänggrännor/stuprör, kittning av fönster där behov fanns och utvändig målning av fasaderna på Övre dansbanan, Nedre dansbanan och Stora scenen. I samband med dessa arbeten målades även biljettkiosken vid Stora dansbanan samt huvudentréns dubbla biljettkiosker.

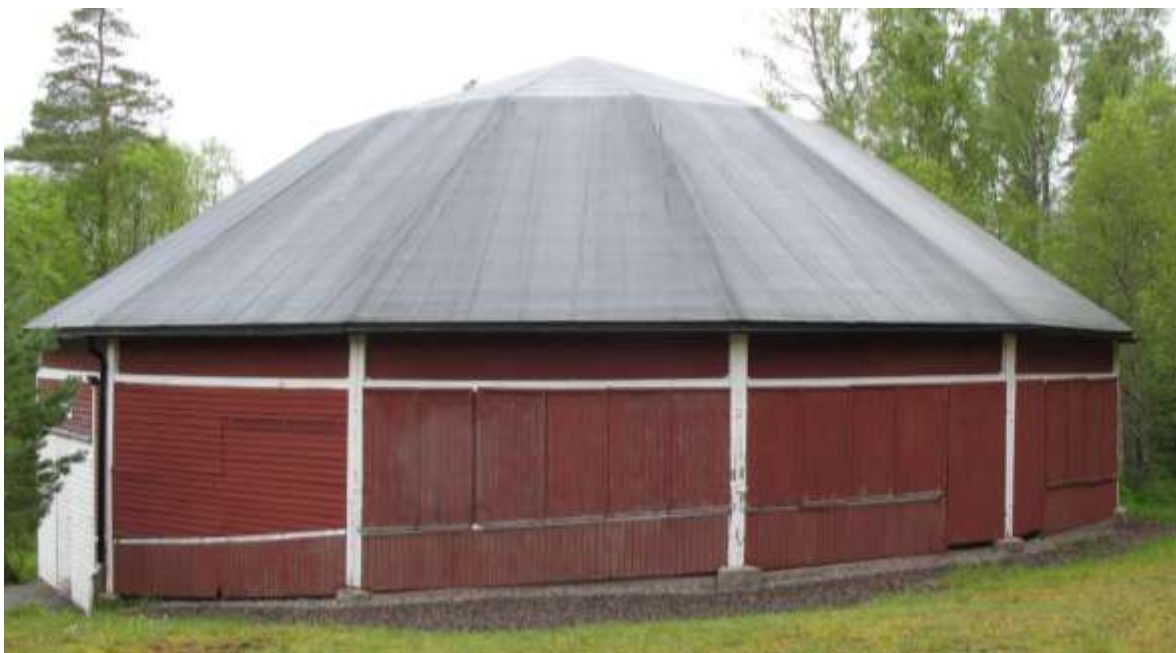
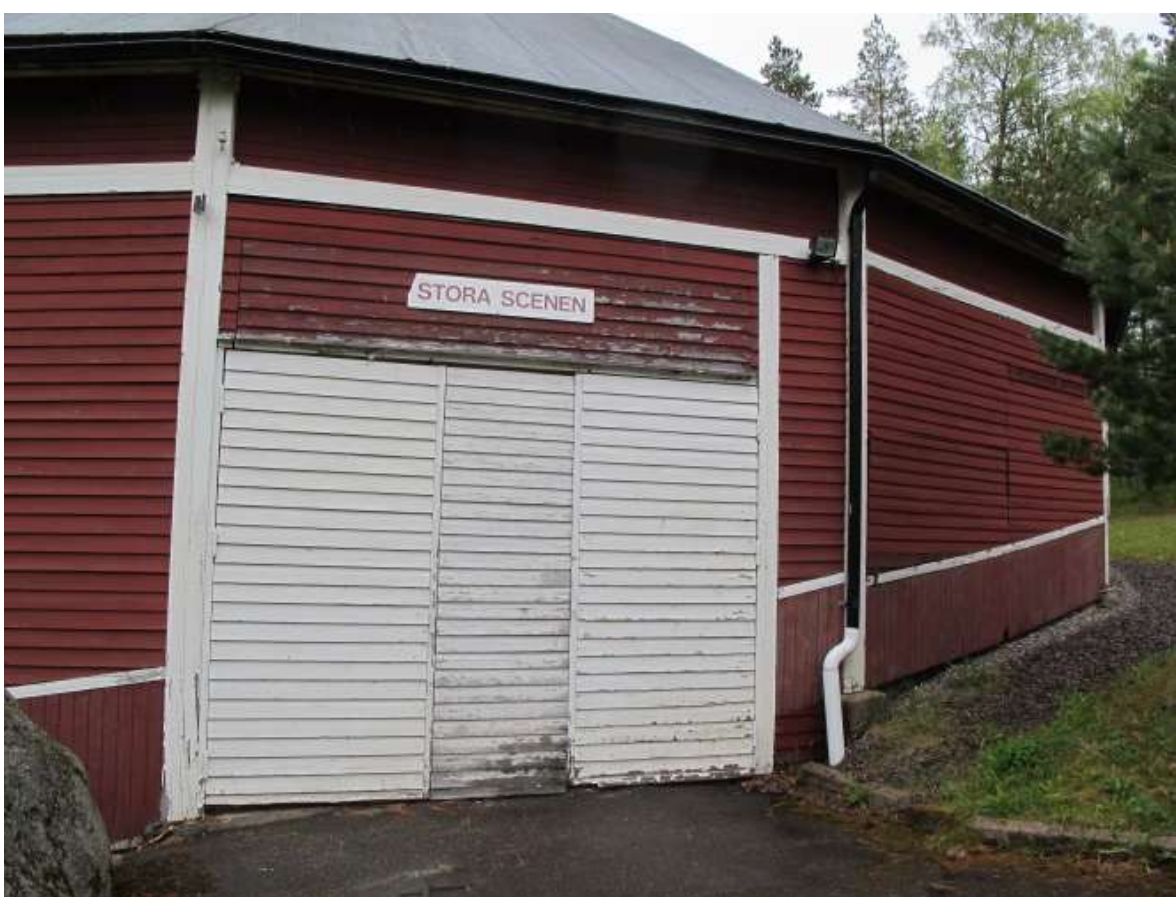
Byggnaderna hade stort behov av åtgärder. Hängrännor och stuprör behövde ses över. Rötskador fanns bl.a. i anslutning till läckande takavvattning och på väggpanelernas nedre delar. Ytor målade med slamfärg var mycket urlakade och övriga målade ytor uppvisade flagande färgskikt.

Bild 2: Teaterbyggnaden, Stora scenen, före åtgärd, 16 maj 2016.

Bild 3: Teaterbyggnaden, Stora scenen, före åtgärd, 16 maj 2016.

Några meter till höger om entrén fanns ett antal stående brädor med rötskador. Dessa ersattes med ny panel. Bröstlisten, listen som går ca 1 meter upp på byggnaden och på luckorna utgör luckans nedre horisontella list var på några ställen målade vita och på andra ställen målade röda som fasaden. Listen målades nu vita med linoljefärg NCS 0500 bruten med 2% grön umbra. På baksidan av byggnaden finns en senare insatt dörr. Dörren var troligtvis laserad i en brun kulör. Dörren målades nu mörkt brun med linoljefärg NCS 8010-Y50R. Fönsterluckorna på teaterbyggnaden har målats vita med Beckers Tradition linoljefärg NCS 0500 bruten med 2% grön umbra.

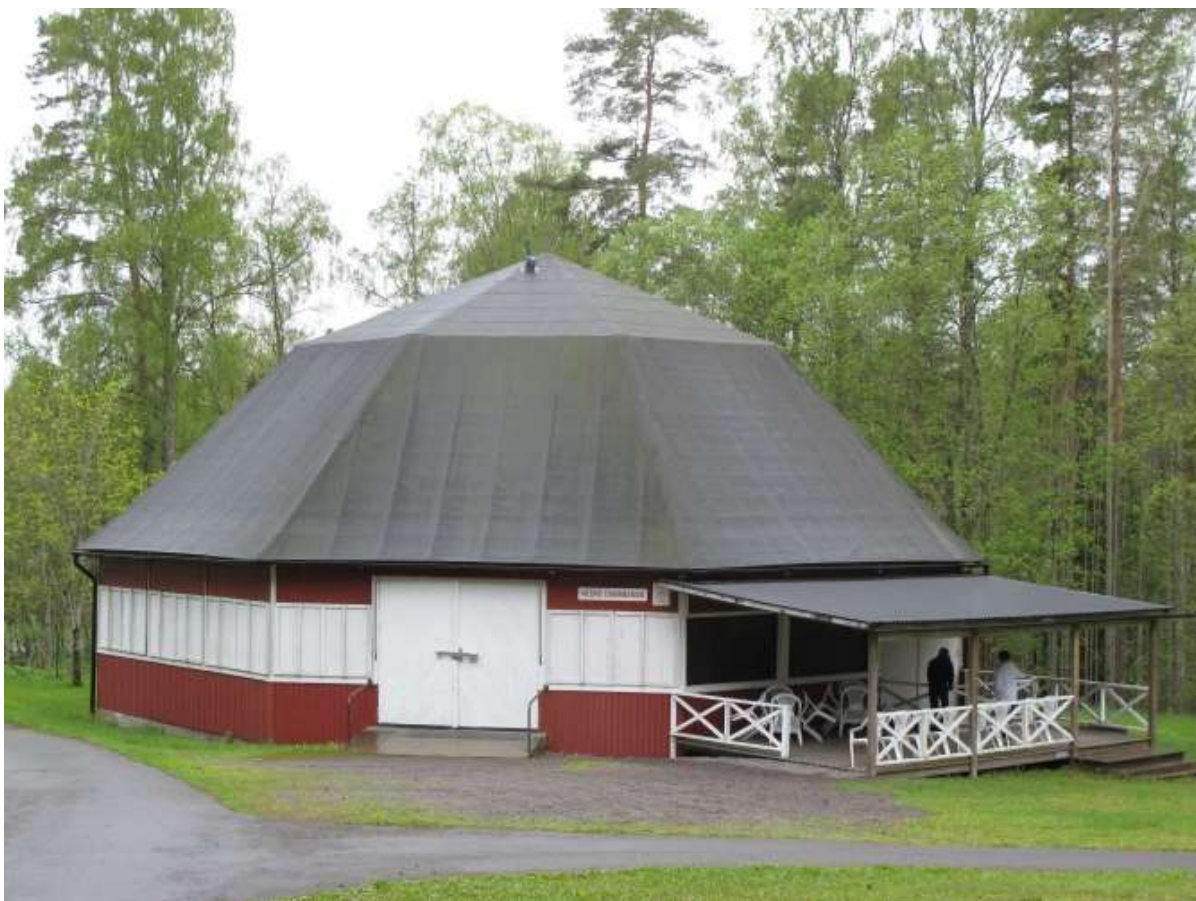
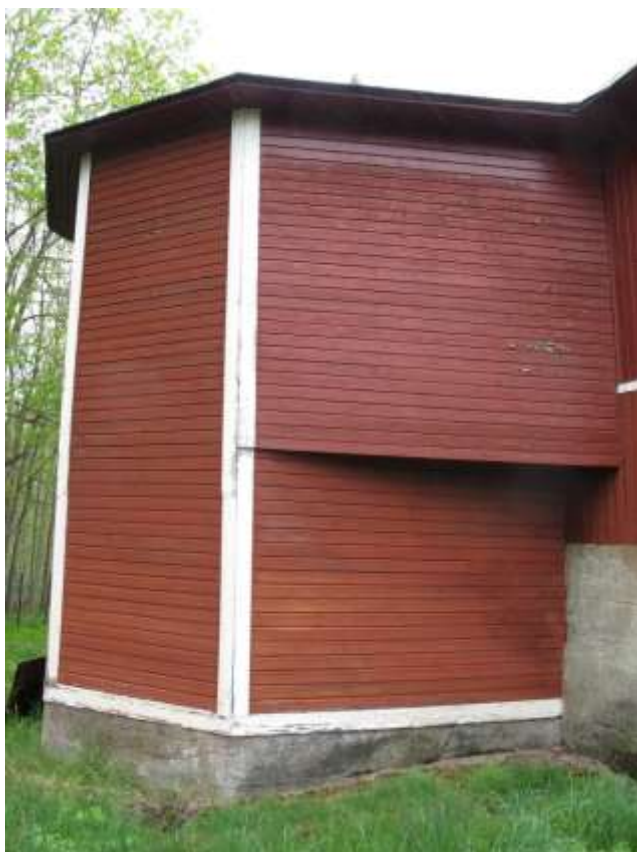
Bild 4: Nedre dansbanan före åtgärd, 16 maj 2016.

Bild 5: Nedre dansbanan, före åtgärd, 16 maj 2016. Bilden visar en mindre scenutbyggnad på dansbanans bakre del.

Några rötskadade panelbrädor byttes på dansbanans nedre del. Dansbanans luckor och portar/dörrar var målade i vit kulör. Luckorna skulle enligt anvisning målas röda, men målades felaktigt vita vilket inte godkändes. De fick därför målas om i rätt kulör, med röd linoljefärg NCS 5040-Y80R. Portarna/dörrarna var vita och målades mörkt bruna med linoljefärg NCS 8010-Y50R. Dörrar på byggnadens baksida målades med brun linoljefärg NCS 8010-Y50R.

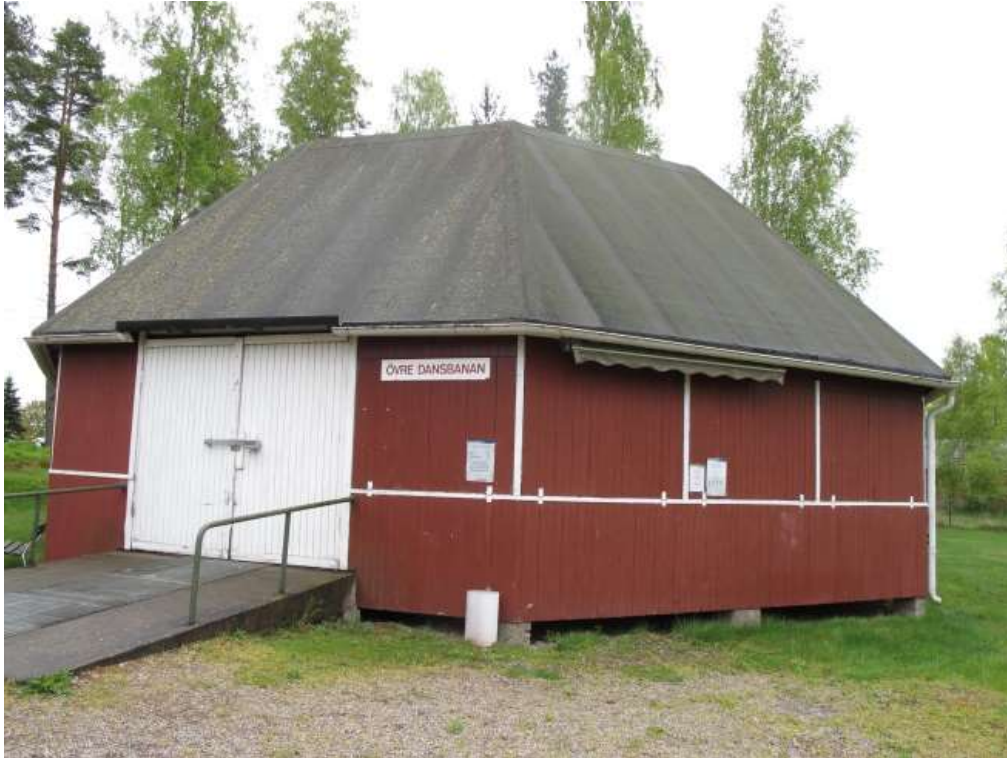
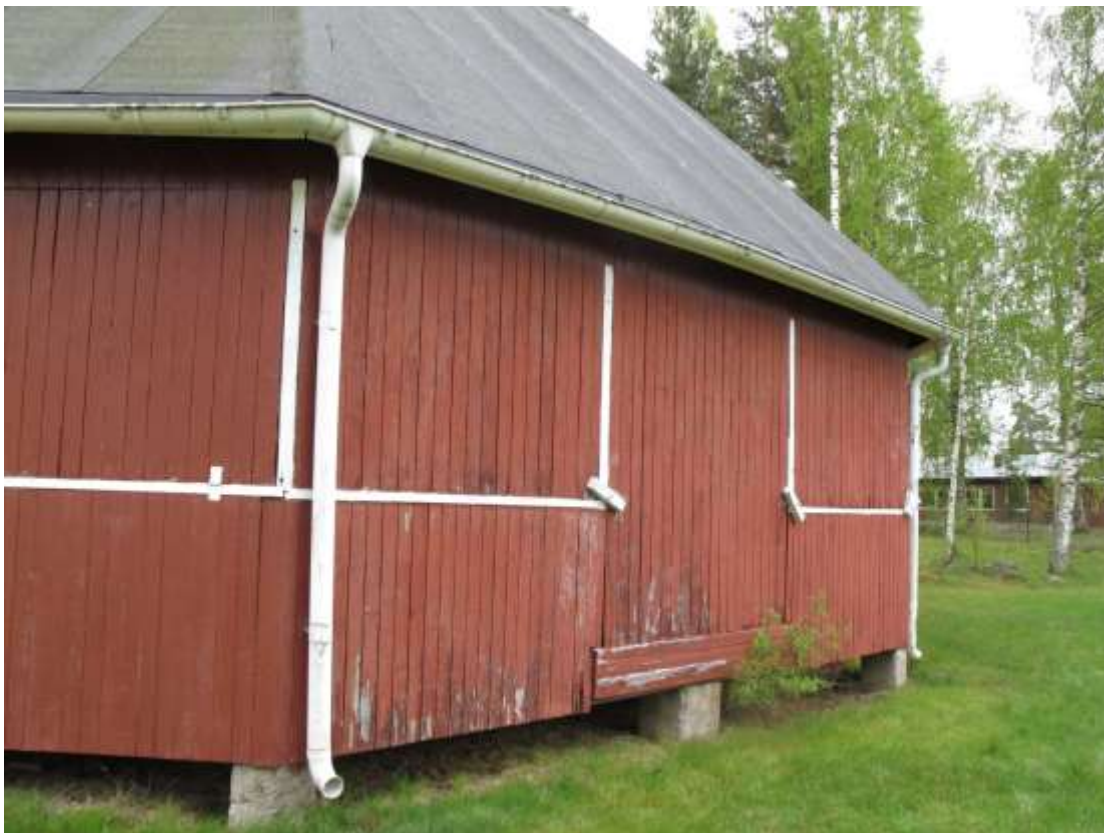
Bild 6: Övre dansbanan före åtgärd, 16 maj 2016.

Bild 7: Övre dansbanan före åtgärd, 16 maj 2016.

Dansbanans port/dörr var målade i vit kulör, troligtvis alkydoljefärg. Porten/dörren målades nu mörkt brun med linoljefärg NCS 8010-Y50R. Vindskivor, knutbrädor och listverk var målade vita, troligtvis med alkydoljefärg. Dessa målades återigen vita med linoljefärg NCS 0500 bruten med 2% grön umbra.

Dansbanans fasad består i övre delen av luckor som går att fälla ned. Ett flertal av gångjärnen till luckorna var målade helt vita och flera var omålade. Fasaderna målades med röd linoljefärg NCS 5040-Y80R.

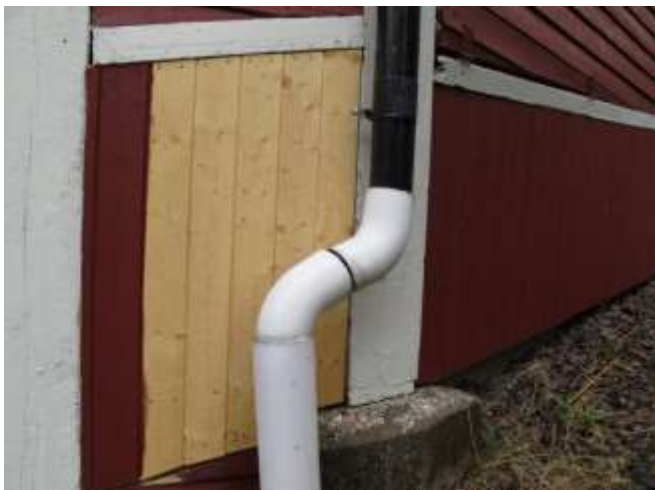
Bild 8: Stora scenen under åtgärd. Till höger om entrén

lagades rötskadad panel, 21 juni 2016.

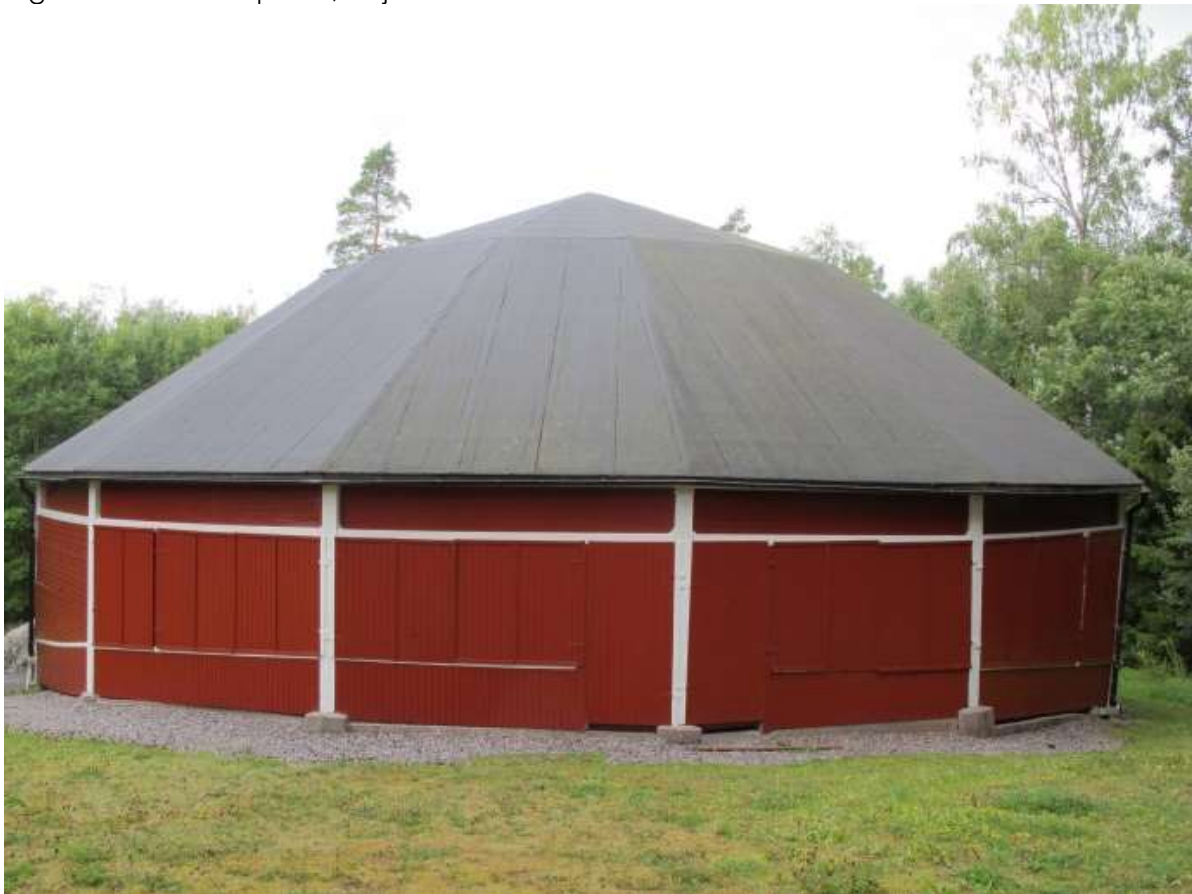
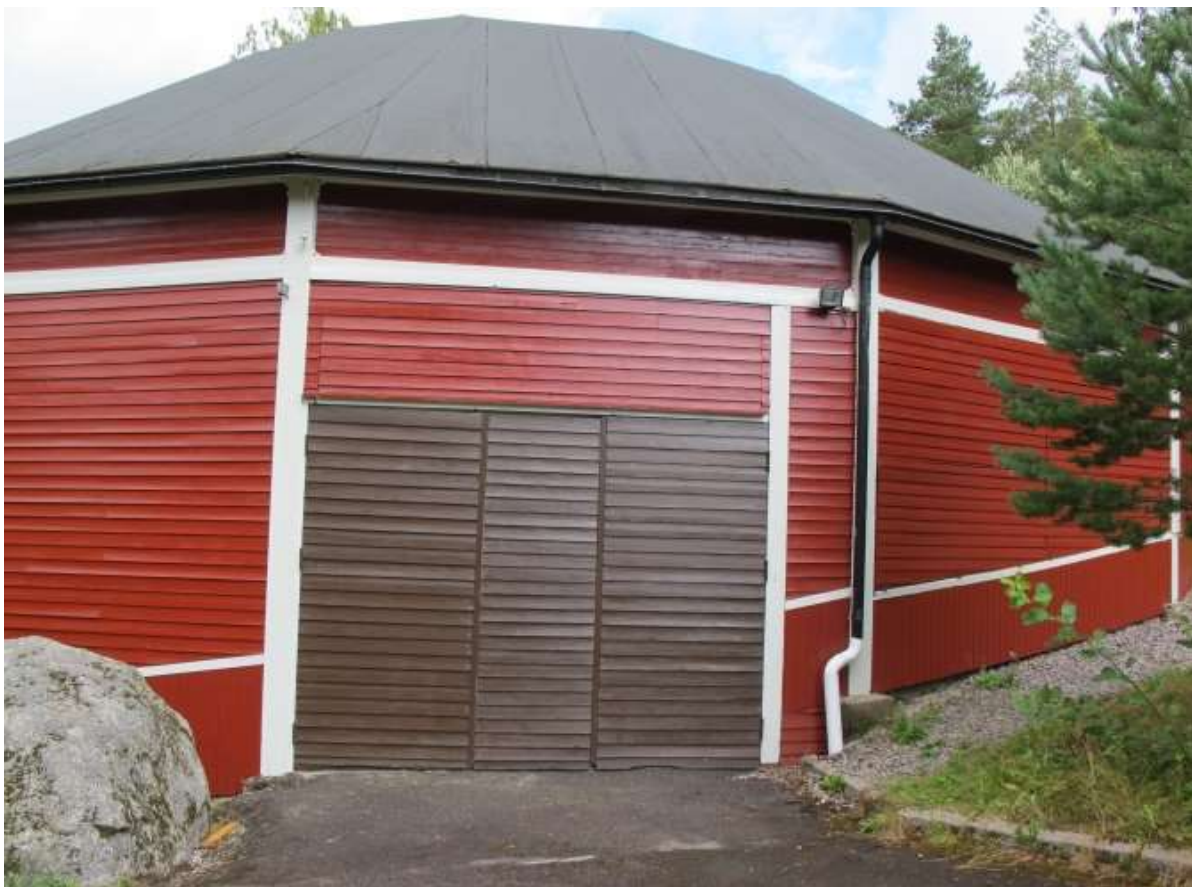
Bild 9: Stora scenen efter åtgärd, 4 augusti 2016.

Bild 10: Stora scenen efter åtgärd, 4 augusti 2016.

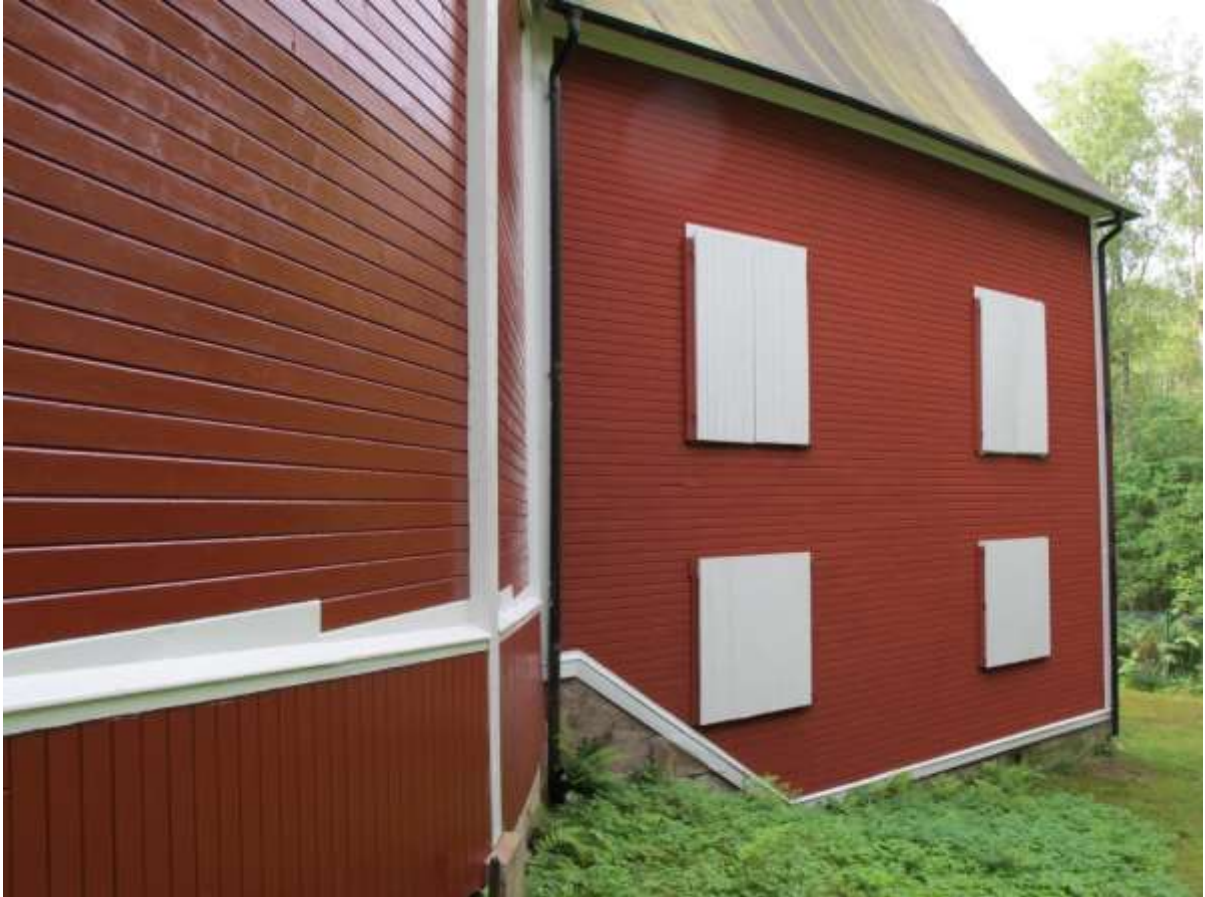
Bild 11: Stora scenens fasader har målats med olika färgtyper. Fasaden till vänster är målad med linoljefärg, medan teaterdelen till höger har målats med slamfärg.

- Fasader som är målade med röd slamfärg har målats med äkta Falu rödfärg NCS 5040-Y80R.
- Fasader som är målade med röd alkydoljefärg har nu målats med Beckers Tradition linoljefärg NCS 5040-Y80R.
- Vita foder och lister målas med Beckers Tradition linoljefärg NCS 0500 bruten med 2% grön umbra.
- Dörrar och portar som var målade vita samt dörren på teaterns baksida målades med Beckers Tradition linoljefärg NCS 8010-Y50R. Bränd umbra.
- Dörrar som var rödfärgade med slamfärg eller röd alkydoljefärg målades igen med slamfärg respektive linoljefärg.
- Nedre dansbanans vita luckor målas nu med Beckers Tradition linoljefärg röd NCS 5040-Y80R.

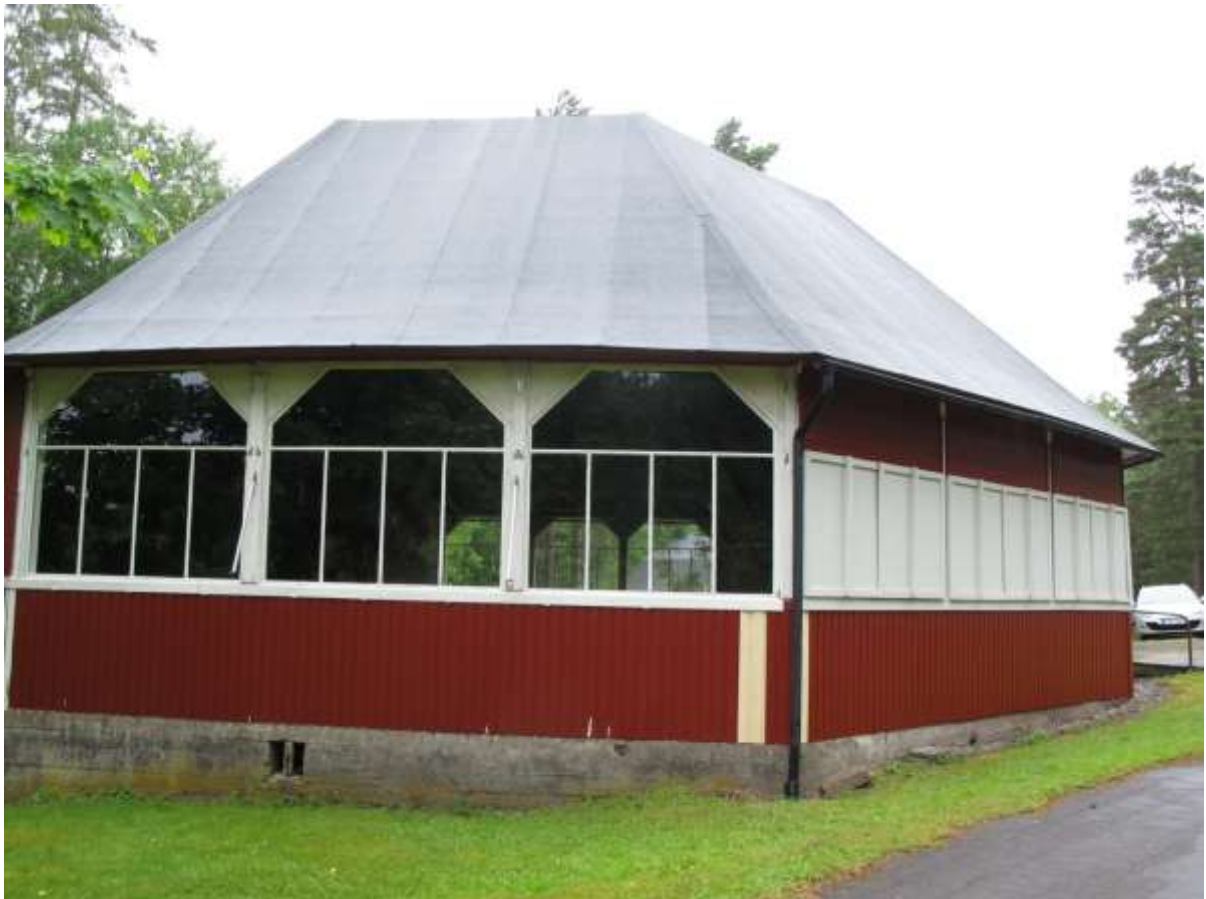
Bild 12: Nedre dansbanan under åtgärd. Rötskadade panelbrädor byttes, 21 juni 2016.

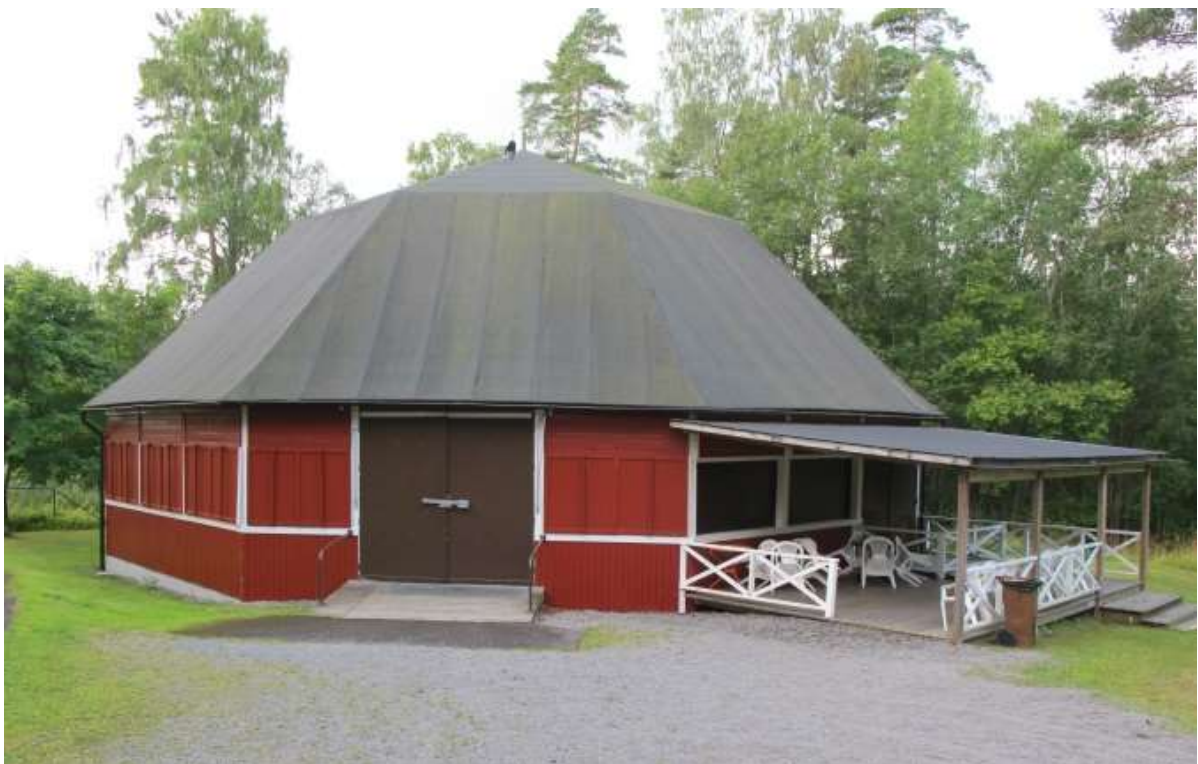
Bild 13: Nedre dansbanan efter åtgärd, luckorna har nu målats röda efter anvisning, 4 augusti 2016.

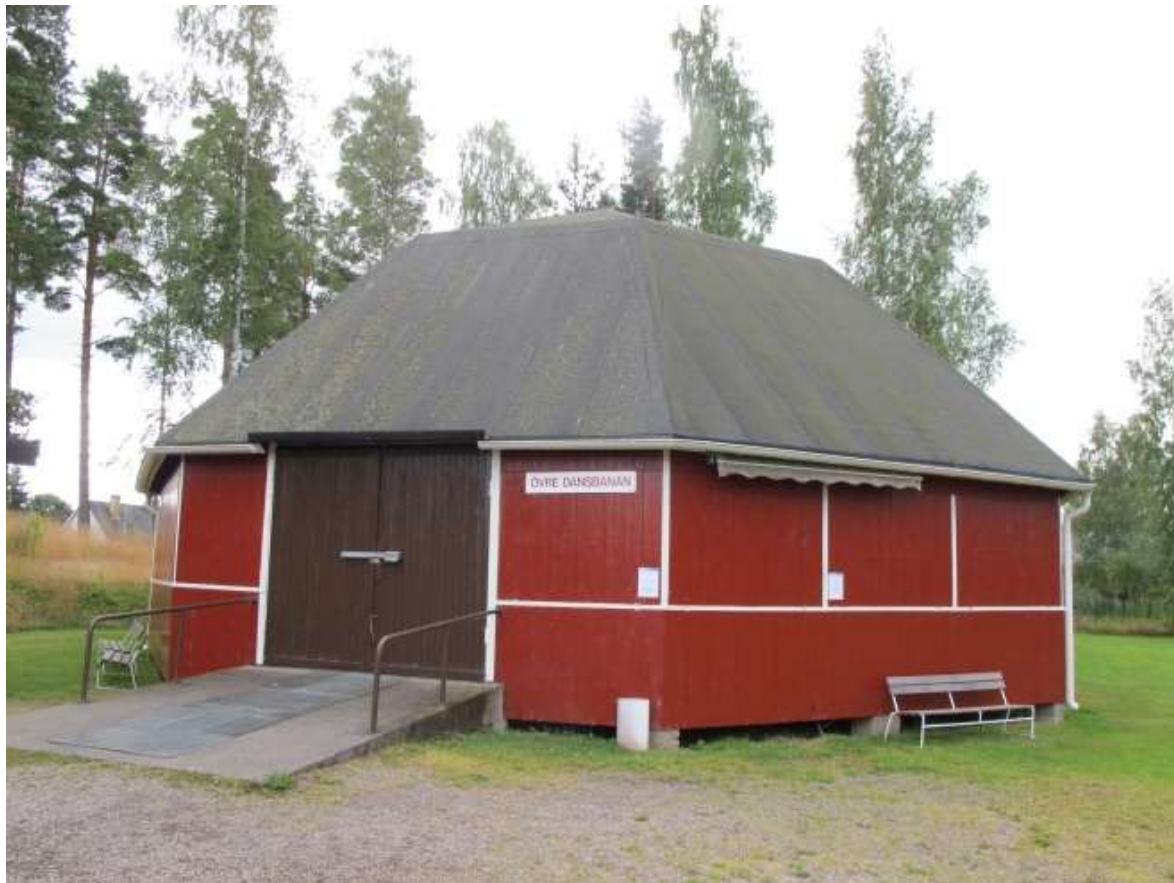
Bild 14: Övre dansbanan efter åtgärd, 4 augusti 2016.

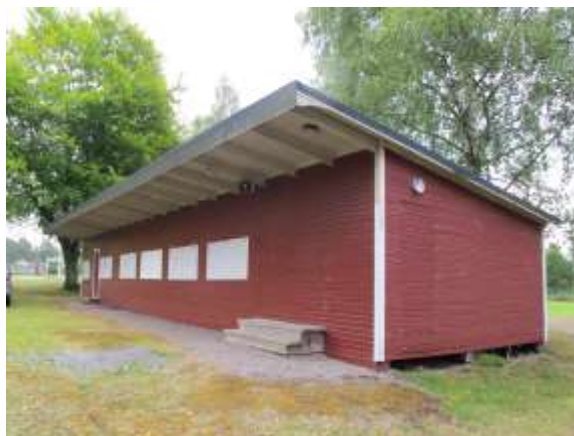
Antikvariskt medverkande noterade att området spelhall även var i behov av åtgärder.

Bild 17-18: Takprydnad till dansbanans biljettkiosk, samt spelhallen som är i behov av åtgärder.
