Skansens Timmerkåta 2006-07 (Byggnadsavdelningens rapport)

Byggnadshistorik

Beskrivning av utfört arbete – med bildberättelse från byggandet

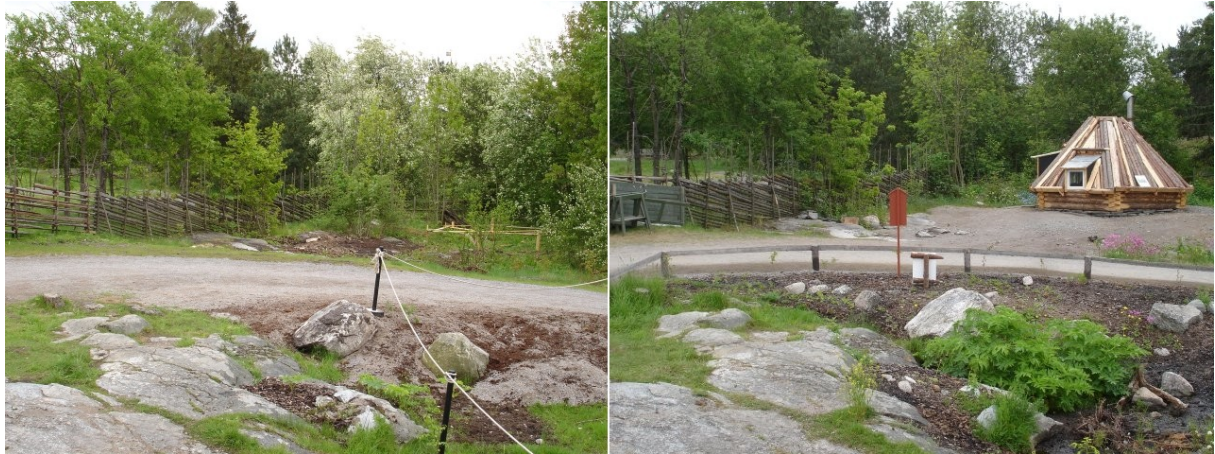
Jämförelsebilder. Maj-06 till vänster, och maj-07 till höger.

En bräddram visande kåtans form och storlek spikades ihop och användes vid diskussionen om kåtans exakta placering (skymtar på vänstra bilden ovan); om hur högt den ska stå för att stå torrt, om hur den ska ”vridas i väderstreck” för att passa våra önskemål bäst, samtidigt som vi beaktar den samiska traditionen vad gäller riktning på dörren i en kåta.

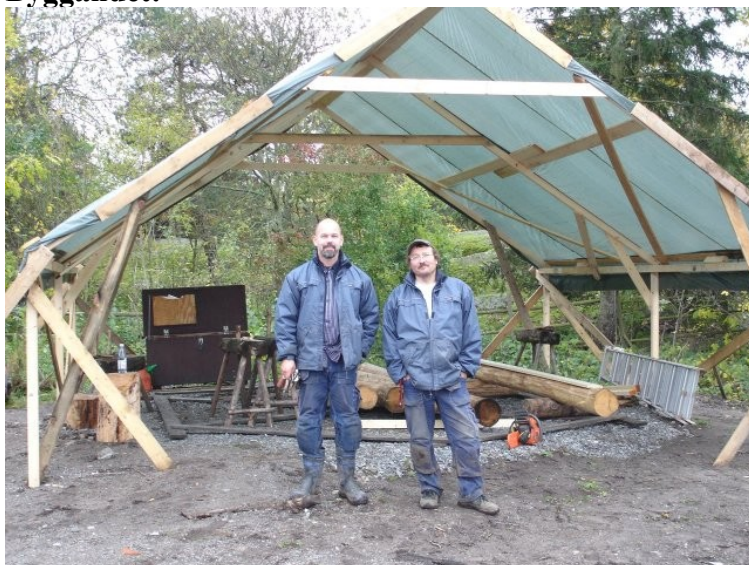
Roger Tjernström och Göran Juntti. Arbetstältet är rest och en ram av ihopspikade bräddor, visande Väktardalskåtans stommått, är utlagd.

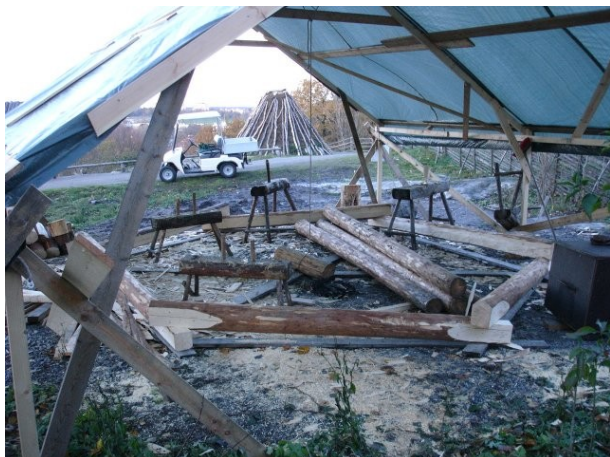
Här på bilden ligger syllvarvet färdigt för inknutning. Ena änden på varje syllstock kommer att vila på en hörnsten och andra änden vara upplyft och inknutad i följande stock i varvet. Innan vi började timra sorterade vi stockarna. Fyra stockar nedtimrade i varann skulle ge en på förhand given höjd, den höjd förlagan har. De grövsta stockarna läggs i syllvarvet och allteftersom timrandet framskrider blir stockarna allt klenare. Varje varv bör ha ungefär lika grova stockar. Absolut raka stockar är sällsynta. Buken som stockarna har läggs vid timring alltid uppåt. När man timrar, kan man säga, så sänker man med knutningen ned en stock till hälften i den mötande, underliggande stockens ände. Man strävar efter att alla hörn ska "växa" lika mycket. Att sortera stockarna så att varje varv består av någotsånär jämgrova stockar är en förutsättning för att man ska få en "lugn resa uppåt".

Väktardalskåtan är, som tidigare nämnts, en "spiraltimring". Stockarna ligger inte horisontellt, som brukligt är, utan lite lutande. I vartannat varv "pekar" stockarnas topp- och rotändar åt motsatt håll. Då stockarna i denna timring skulle ha insidorna slätbilade var det noga med att hålla reda på till vilket varv varje stock tillhörde. Då buken ska vara uppåt, och då stocken ska "peka" åt ett givet håll, finns bara en "insida".

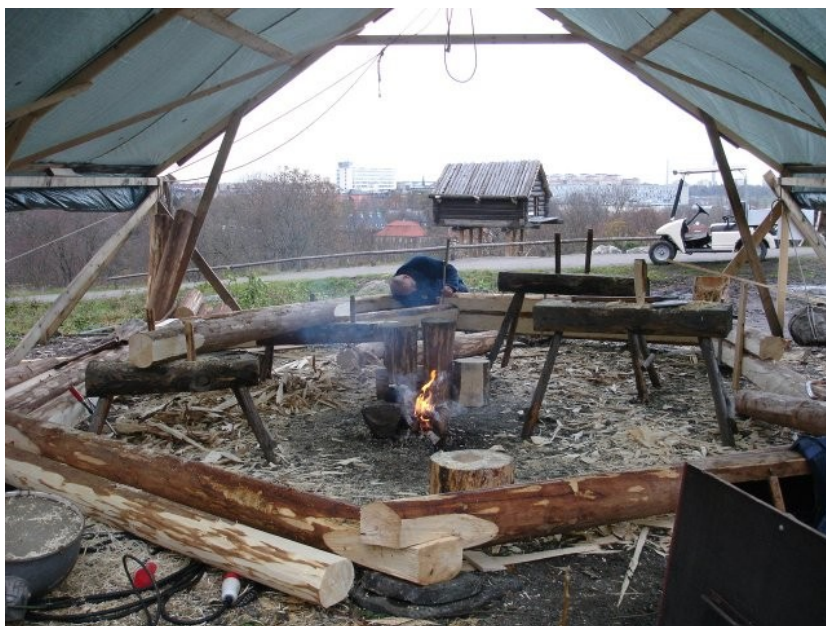
Här är det första varvet klart och det andra påbörjat. Brädramen är borttagen och flatstenar är inpassade under knutarna. Hörnstenarnas höjdförhållande till varann är inte exakta. Vi lät våra ögon fungera som vattenpass. Timringens höjd kan under arbetets gång styras lite genom att man sänker ner en stock aningen mer vid dragningen, eller mindre, beroende på "åt vilket håll" man vill komma.

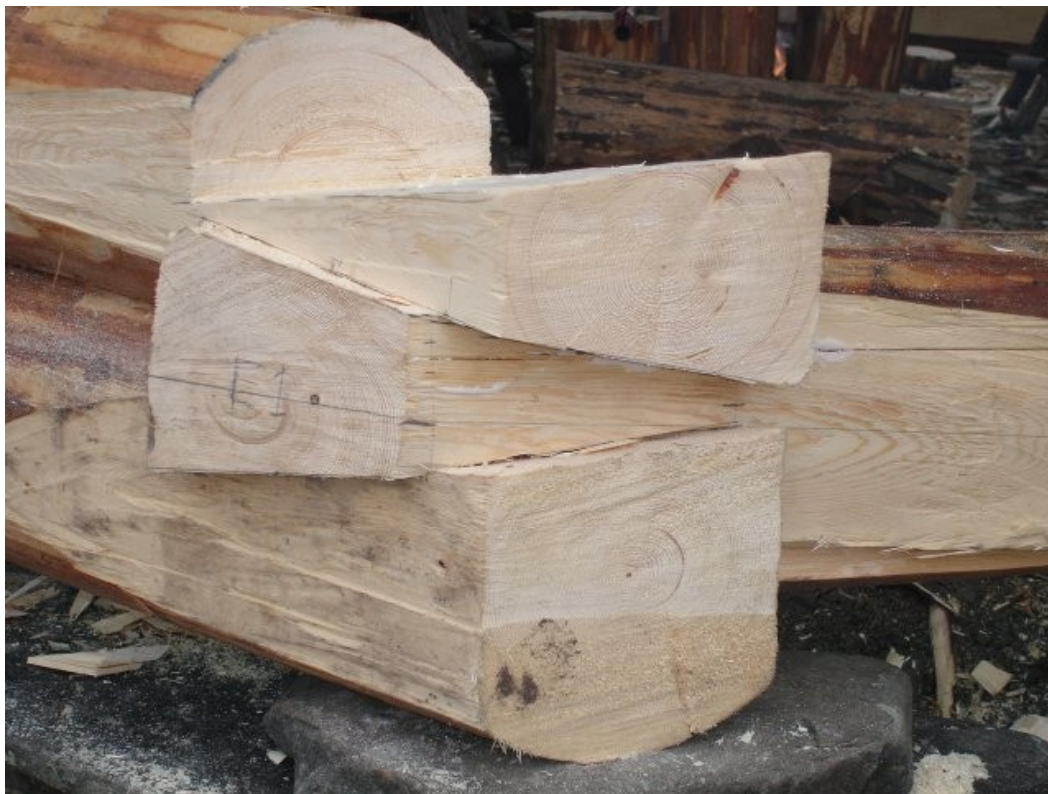
Första färdiga stockänden. Nu är det dags att lyfta stockarna och lägga ut mossan som ska isolera och hindra drag. Knuttypen i Väktardalskåtan är en slätknutsvariant, som kallas laxknut. De lutande planen som knutbladen har, ska när byggnadens vikt pressar på nedåt, göra att byggnadens hörn trycks ihop inåt. En grov spik slogs in mitten på varje knutblad. Två dymlingar anbringades i varje väggestock, cirka halvmeter från vardera ände.

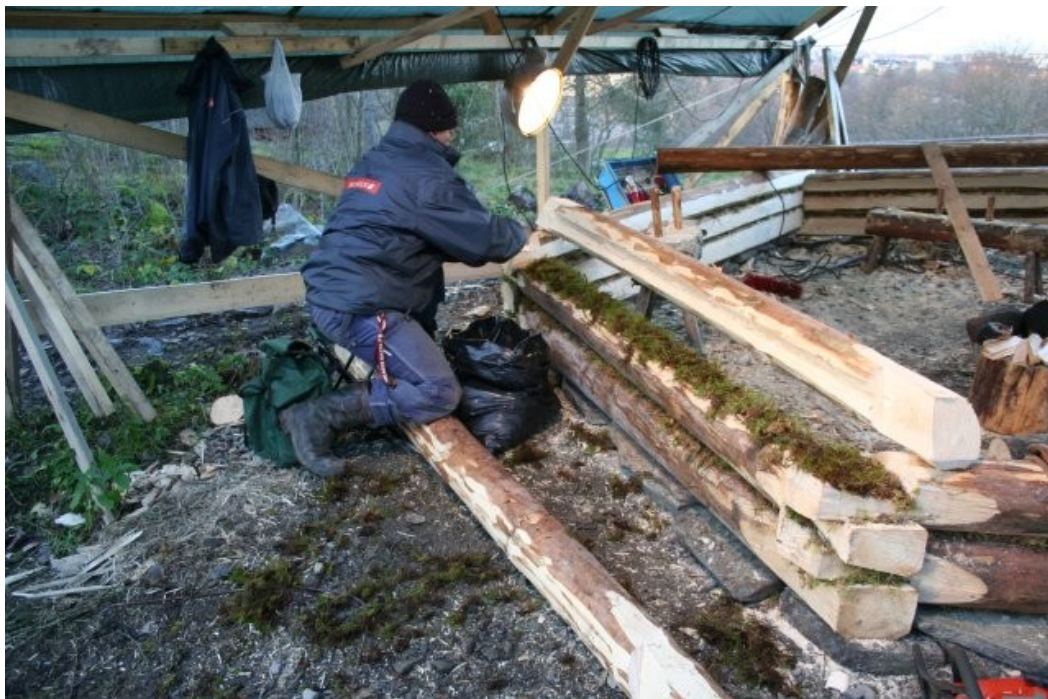
Här läggs mossa, innan den längs undersidan färdiga ”nästa stocken” lyfts på plats och fästs.

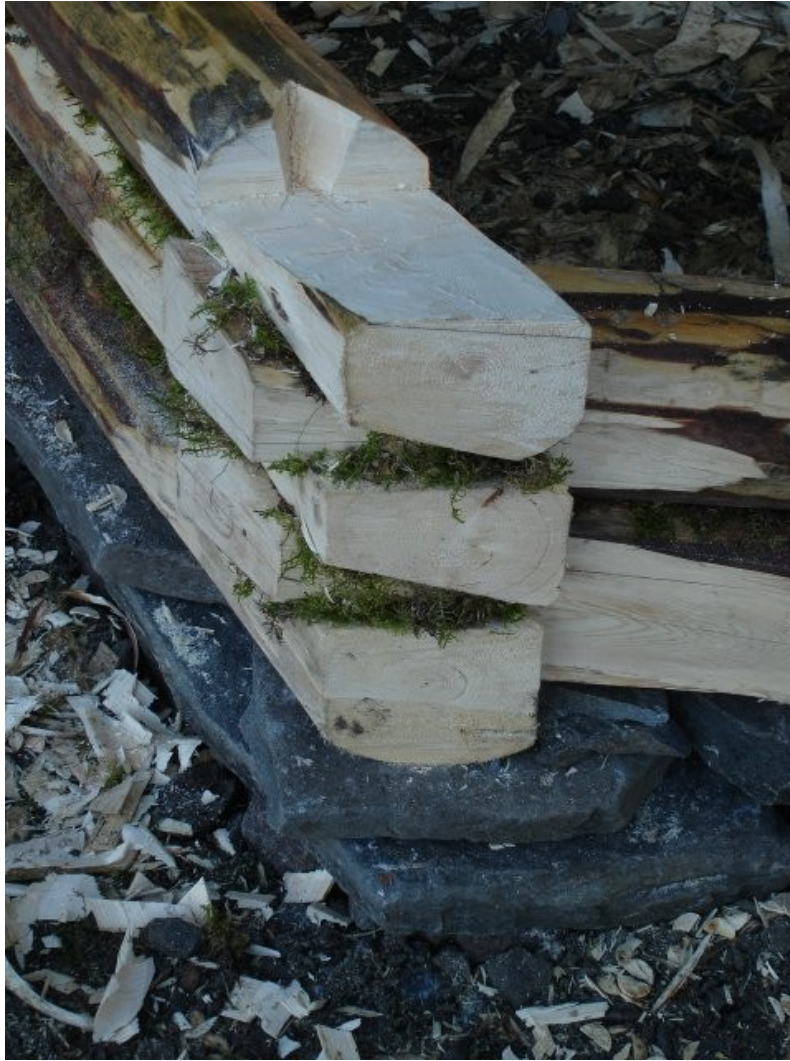
Varje stock får upptill, i mötet med ovanpåliggande stock, en skåra för mossa inhuggen. Av det synliga blyertsstrecket på den översta stocken, kan man se att vi ibland var tvungna att ändra lite på planens lutning. Detta för att det tunnaste stället på knutbladet inte skulle bli för skört.

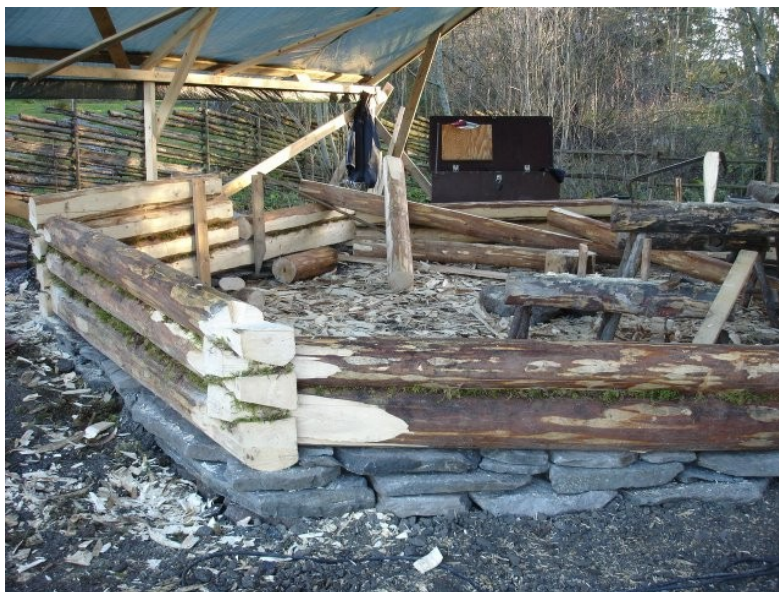
Under ett av hörnen byggde vi kallmuren lite i suterräng, då vi ville efterhärma grundens utseende i Våktardalen.

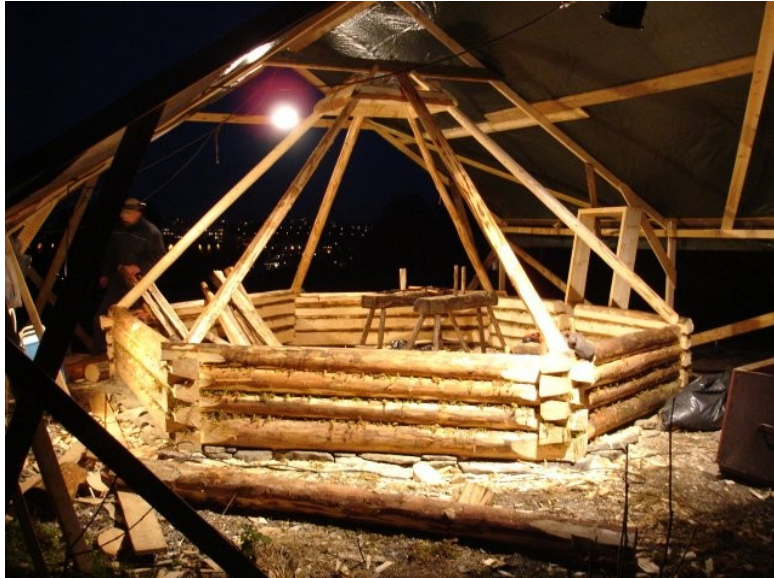
Timringen är klar. De sex takstomsstolparna håller här på att inpassas med de framspräckta plankor som ska bilda rökhålet.

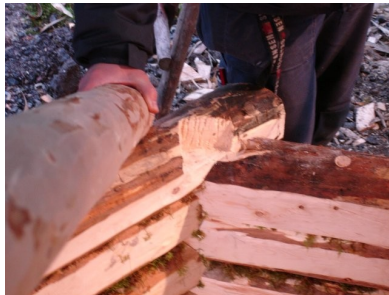
Varje stolpe inpassades och spikades sedan fast i uthuggna hak nedtill.

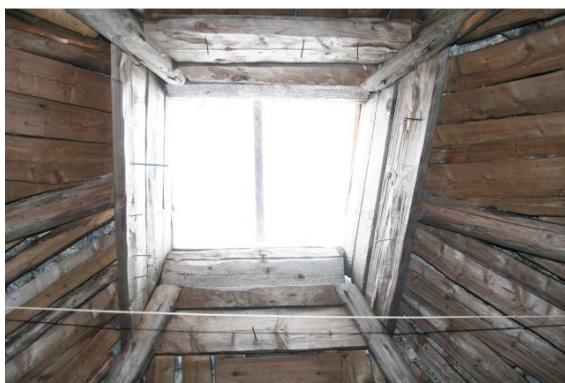
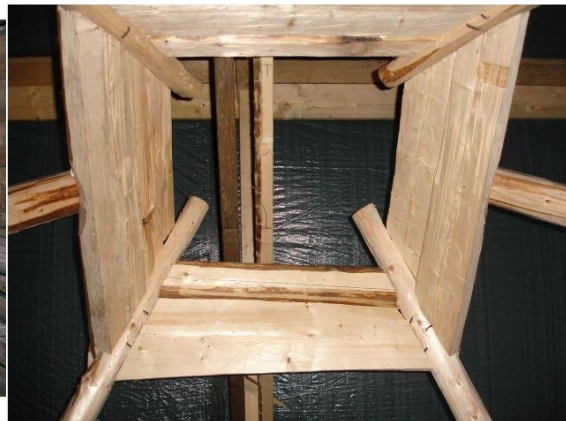
Den vänstra bilden från Väktardalskåtan, den högra från våran. Det besvärligaste jobbet var nog att få till ett så "Väktardalslikt" utseende på rökhålet som möjligt. Här hade vi bara våra foton från uppmättningsresan att förlita oss till. Det var inte helt lätt att se hur allt "satt ihop". Då vi hade en given höjd på rökhålet att hålla oss till, började vi med att hänga upp en enkel träram i en av arbetstältets takstolar. Nu kunde vi luta, först de fyra hörnstolparna mot ramen, sedan de två stolparna som löper från kåtans spetsar, och börja få oss en bild av hur rökhålsplankorna skulle utformas. De två spetsstolparna är längre än hörnstolparna och gör att taket blir brutet i två olika vinklar. De fyra hörnstolparna låses av att de passas in i en skuldra i varje rambit. Jämför man bilderna så ser man att vi gjort djupare skuldror i ramplanksändarna än vad fallet är i originalkåtan.

Vi hade problem med att lista ut hur tillvägagångssättet varit då stommen restes, men tror oss nu veta det: De stolpar som sitter i rökhålshörnen restes från varje långsida parvis, sammanbundna i överändarna med de (se mittenfotot, sid 7) två smalaste av ramhålsbitarna. Stolpparen riktades till att ge taket det bestämda fallet – och kåtan sin bestämda höjd, och sammanbands sedan med trästycken. Takstommen kunde nu stå av sig själv, och resten av ramdelarna kunde tillpassas och fästas.

Förlagans rökramsskuldror såg i våra ögon ut att vara snålt tilltagna (naturligtvis är det tillräckligt då kåtan ju stått i fyrtio år), så för oss kändes det säkrare att göra rejälare läsning i form av lite djupare skuldror.

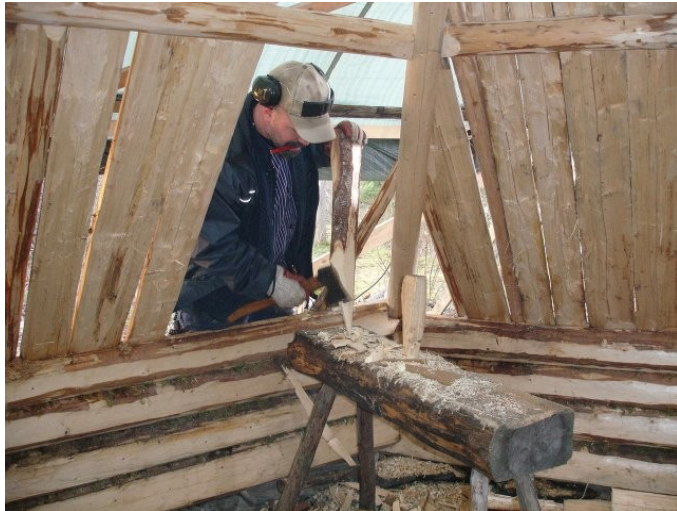
Det inre resvirket under inpassning.

Detta utgörs i huvudsak av kliven gran, och till viss del av klenare rundvirke. I nederkant ligger resvirkesändarna i ett spår, hugget i den översta väggstocken. Resvirket vilar i mitten mot mittelbandsstängerna och upptill mot rökålsramen.

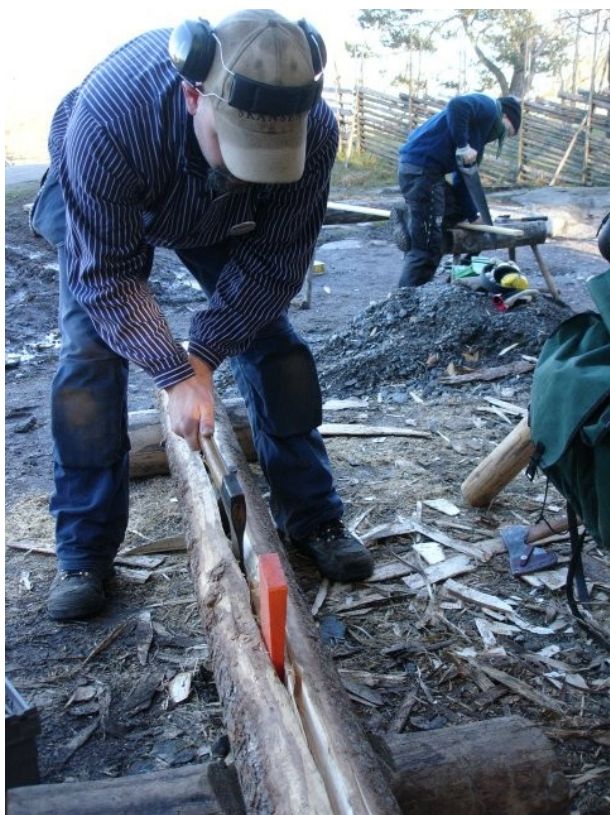
Spräckning av resvirke. De granar som var någotsånär rakvuxna gick lätt att spräcka med yxa och ett par kilar. De mera vridna krävde mer jobb, då fibrer måste brytas, för att man skulle få fram en godtagbart plan yta.

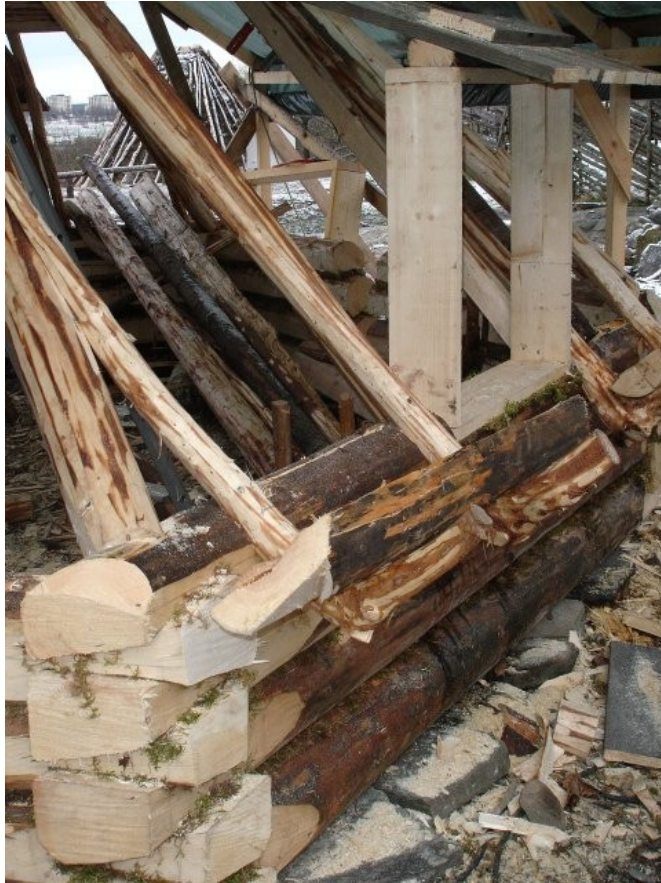
Samtidigt med det inre resvirket börjar vi passa in takkrokarna (raftkrokarna) och förbereda dörren och fönstrena. Två brädramar, i vilka senare fönsterkarmarna skulle monteras, högs ned på rätt plats och djup i överstocken. Ett urtag för dörrkarmen sågades ut i timmerstommen och en ram av plankor, den blivande dörrkarmen, passades in. Mot varje fönster- och dörramssida inpassades rundvirke som kupornas beklädnad skulle fästas mot. Inifrån kåtan sett, så utgör takkrokarnas stammar och rundvirket vid fönster- och dörrkupor en del av innertaket. (Ses på högra bilden nedan.) Takytan ska när den är klar, vara så jämn som möjligt. Inga vassa kanter eller knölar som kan äventyra nävrets hållbarhet får finnas.

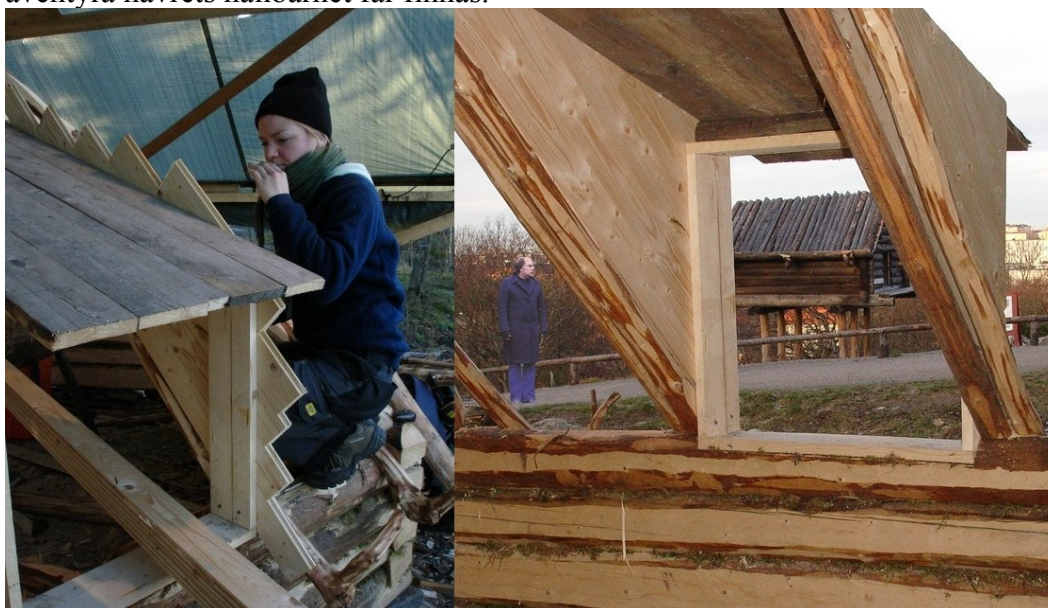
Till vänster praktikanten Karolina Stenfelt i färd med att panelklä en av fönsterkuporna. Kupornas sidor

består av två lager spontade brädor, det yttre lagret spikat diagonalt och det inre vertikalt. Kupornas tak är av entumsbrädor, som senare kommer att kläs med masonit på undersidan. Kopior av originalfönster och dörr tillverkades efter fotografier och tagna mått, av Karolina.

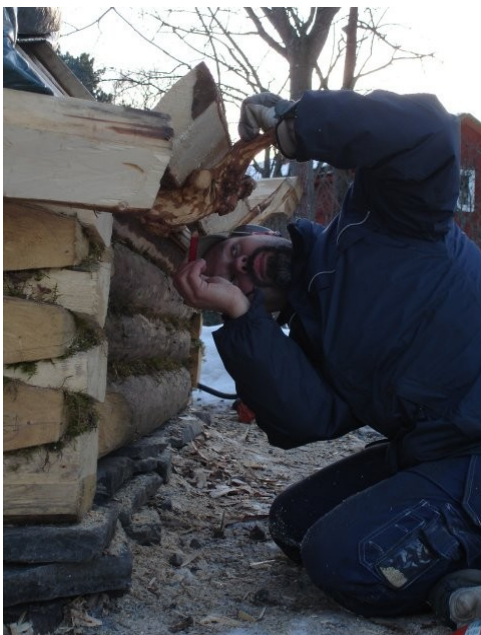
Roger Tjernström arbetar med inpassning av takfotsplanka mot rotkrok. På björknävret, som det inre resvirket ska täckas med, kommer det yttre resvirket att läggas på. Detta hålls på plats av takfotsplankan, som i sin tur bärs upp av

takkrokarna. Takfotsplankan monteras så vinkelrätt som möjligt mot takveden, och vid inpassningen görs behövliga uthuggningar i plankan. Detta för att inhugg i krokarna förkortar dessas livslängd. Takved, takfotsplankor och näver kan lätt bytas, men när takkrokarna ruttar av blir ingreppet i byggnaden större.

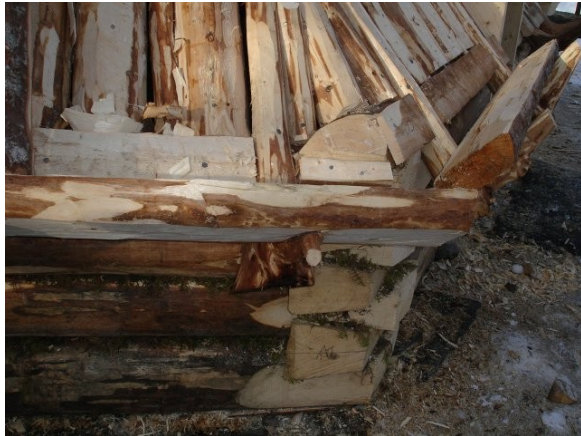
Takkrokar och takfotsplankor är färdiga. För att förlänga takfoten och få ut takdroppet en bit från väggen inpassades ett vågbord runt hela kåtan. För detta högg vi till brädor av resvirkesmaterialet.

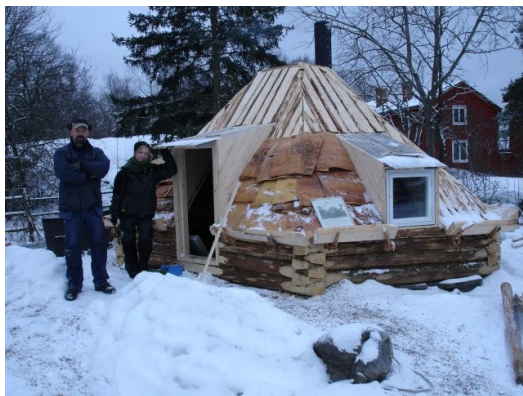
Näverläggningen påbörjad. Vi avbröt den sedan på grund av för kallt väder, i några veckor. I väntan på våren färdigställde vi kåtan invändigt.

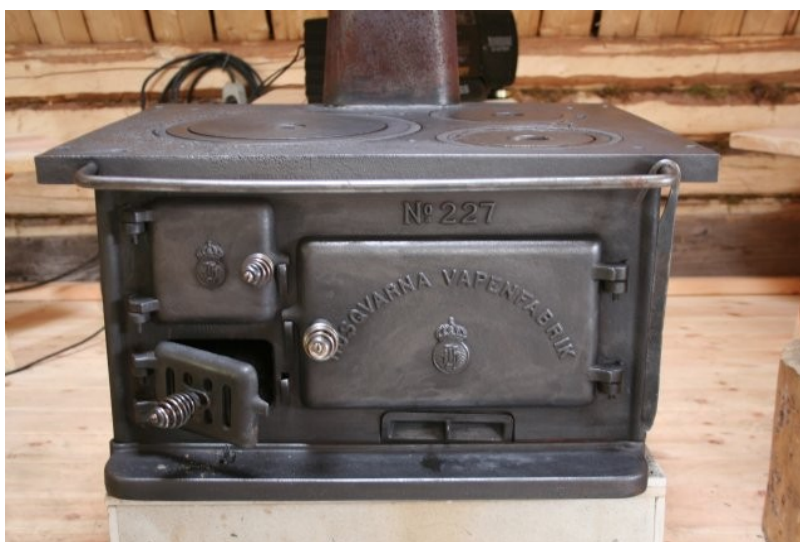
En nygenomgången järnspis av ”rätt årsmodell” inköptes och installerades. Här var vi tvungna att göra avsteg från förlagans utförande. Trälådan som spisen står på klädde vi med brandsäker minernit, och ett isolerat, svartlackerat ”standardrör”, med ytterdiametern 25cm, monterades på spisen.

Detta visade sig inte se bra ut. Det var för modernt och på tok för grovt jämfört med förlagan. (På föregående sidas mittbild ses detta rökrör.) Efter diskussion med brandmyndigheter fick vi tillstånd att låta tillverka ett klenare isolerat rör.

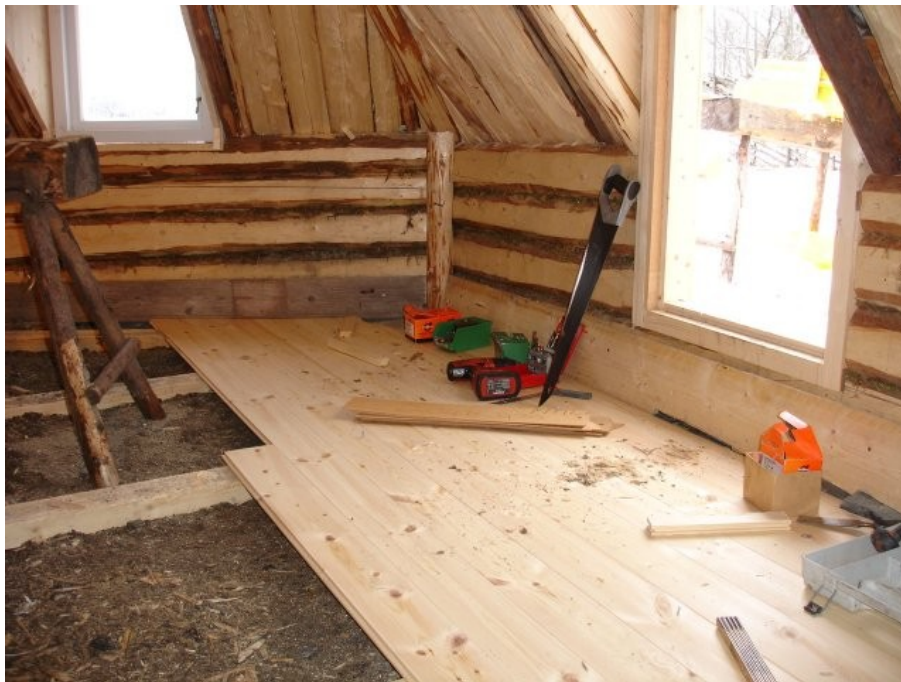
Golvsocklar och innerhörnsstolpar på plats. Stolparna i hörnen är en del av den bärande konstruktionen. De avlastar knutkedjan lite grann, och ger takrafterna en lite större ändyta. För att kåtan bättre skulle passa våra ändamål var det bestämt att den skulle ha golv. Vi lade golvet ”så djupt” som möjligt för att det inte skulle förminska rummet. Vi lade det också helt friliggande från väggarna och täckte springan med en tunn list. Stenar i grunden, som sticker in i kåtan, gjorde vi urtag för i socklar och golv. Golvet av spontad fura, spikades på regler lagda direkt på marken. Luftspalten mellan golv och mark är endast drygt en tum, och ventilationen – den luft som slipper in genom springorna mellan grundstenarna – är nog inte tillräcklig. Vi antar att det är risk att golvet inte får ”normal livslängd”, men bytet blir lätt gjort då golvet ju är helt friliggande.

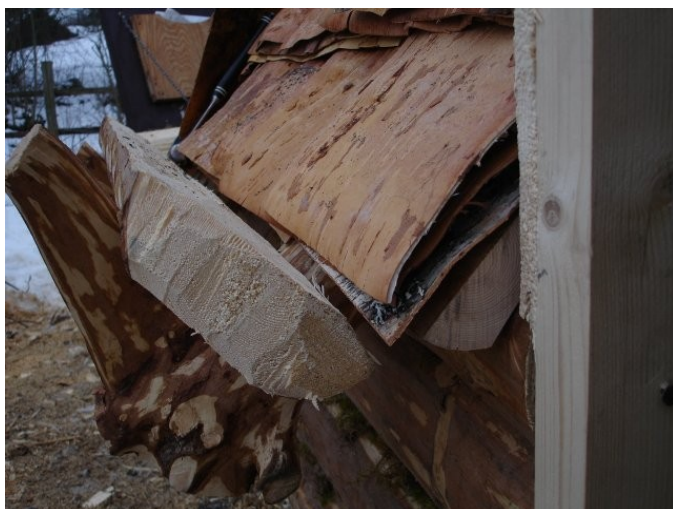
Nävret lades i trelagstäckning och fästes med pappspik. Den nedersta vådens undre lager lade vi med nävrets ytsida uppåt. Tanken här är att detta ska hindra de två ovanpåliggande lagren att krulla sig inåt och därmed förkorta takfotens utskjut.

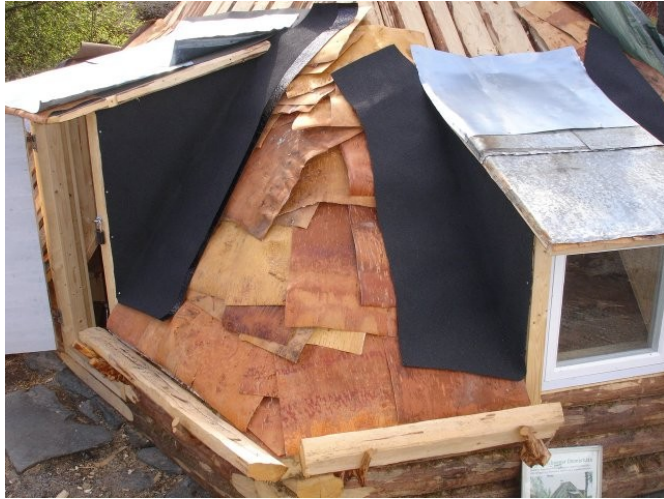
Efter att framkanten på kupornas brädtak uppstyvats med list lades underlagspapp på. Med blandat gammal och ny galvnerad plåt, som fästes med pappspik, täcktes taken sedan. Som droppnos i framkant av kuptaken stack vi in lite näver. Kupornas sidor täcktes med underhållsfri ytpapp. Denna hålls i överkant fast av en list, som samtidigt som den klämmer fast sidopappen, även utgör ett litet takutskjut i sidled. Ytpappen är utvikt en bit över nävret för att hålla vattnet borta från mötet mellan tak och kupväggar.

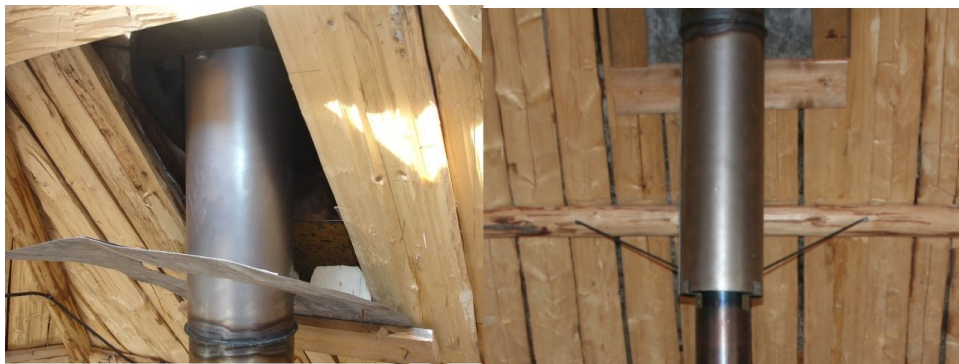
Det nya isolerade rökröret ligger 5-10cm från brännbart material. Täckplåten viks sedan upp och fästes med påspikade brädstumpar. Två 5mm grova och 35cm långa järnstångsstumpar, tillplattade och hålförsedda i ändarna, monteras som stöd för rökröret. I sina ena ändar är de fastnidade i rörets ytterhölje och i de andra ändarna är de spikade i mittelbandet bakom spisen.

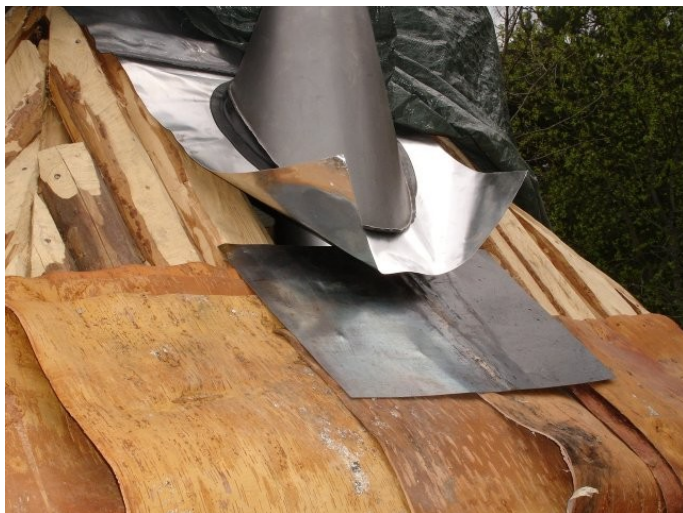
Utifrån sett ser rökröret ut så här. Den ljusa plåten tillhör den aluminium- och gummistos som följde med det fabriksstillverkade

rökröret som vi ratade. Konen över denna är till för att dölja gummit. Plåten undertill gör att vi inte behöver peta in näver för nära rökröret, och plåten överst behövs för att göra taket vattentätt ovan rökröret. Plåtslagare Bror Jansson har tillverkat det nya rökröret och plåtkonen.

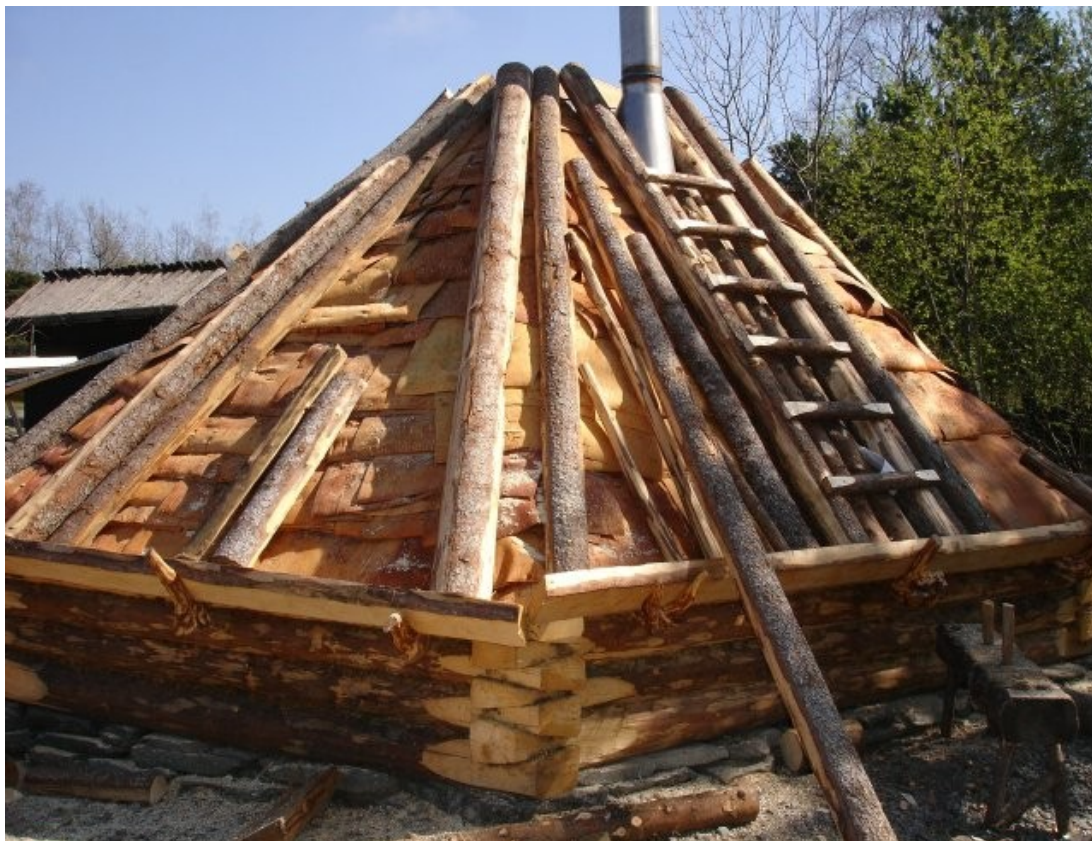
Den fasta stegen är på plats och resningen av det yttre resvirket har påbörjats. Resvirket, som utgörs av blandat kluvet och runt virke, har vi på valda ställen fäst med spik. Det är "lätt losspetbara" mindre bitar som vi fäst vid någon närliggande större och tyngre resvirkesbit.

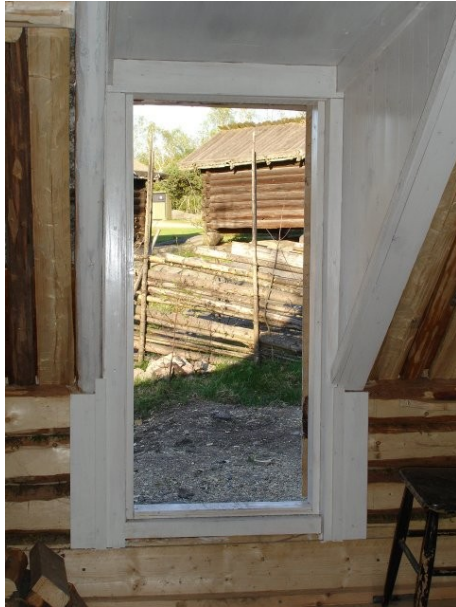
Efter att de till dörr och fönster hörande listerna var inpassade, snickrade vi till kopior av de av brädbitar gjorda hyllorna som förlagan har. Arbetet invändigt avslutades med kupornas invändiga målning.

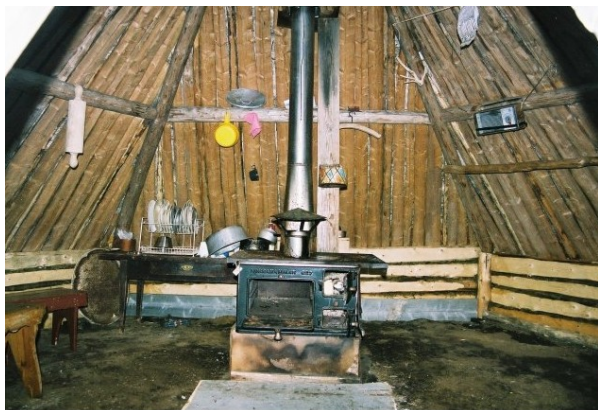
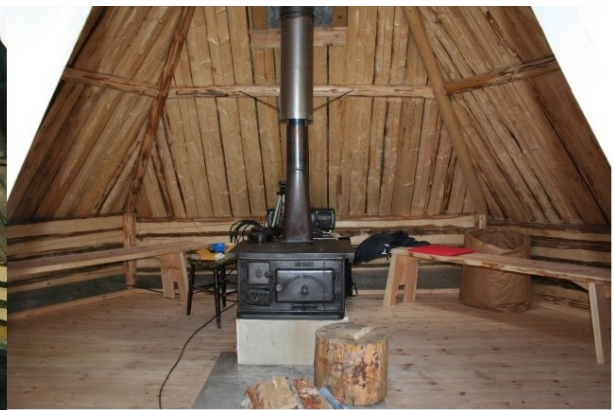
Två interiörer; väktardalskåtan till vänster, skansens till höger. Våra bänkar tillverkade av Karolina Stenfelt. Mellan spis och bakvägg (ej synlig på bild) finns en, av spåntade brädor enkelt tillsnickrad, låg köksbänk.
