# VÄSTERNORRLANDS MUSEUM

## Arkeologisk utredning steg 2 inför dubbelspår sträckan Dingersjö- Kubikenborg Sundsvalls kommun

**Rapport 2023:6**  
**Maria Lindeberg, Anton Uvelius**

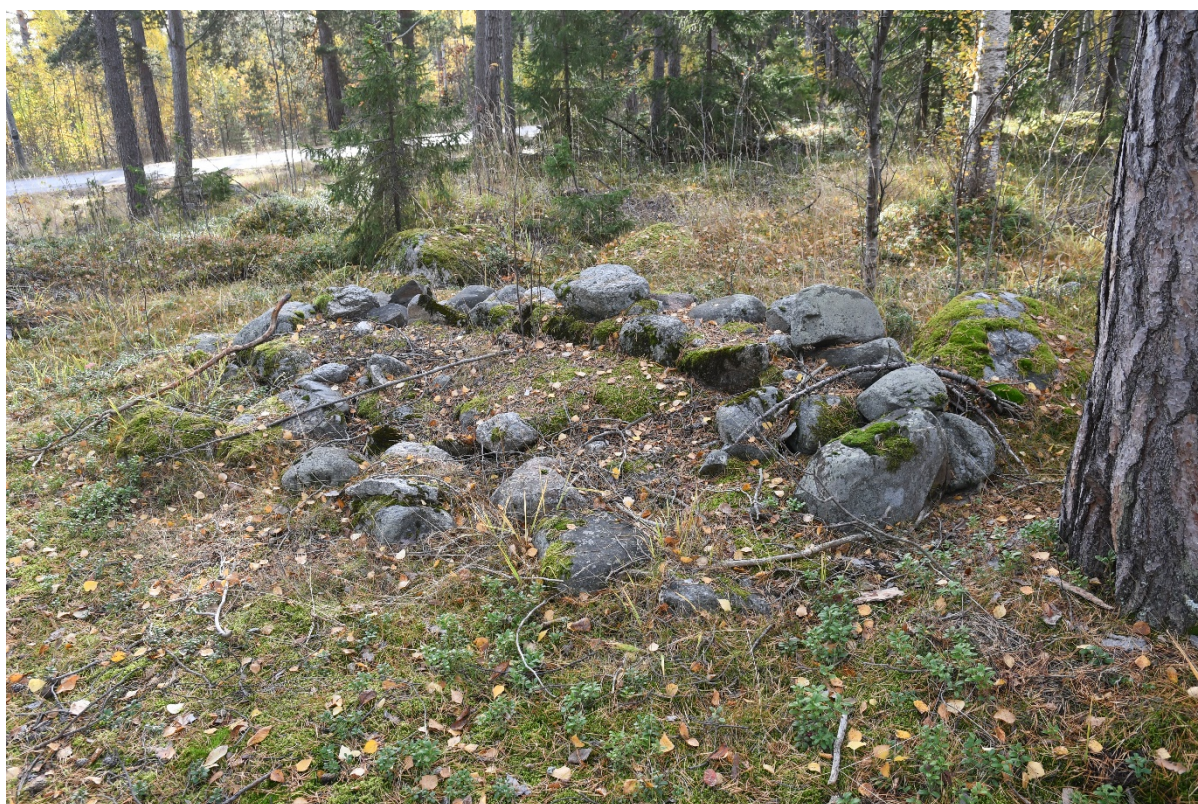
*Fig. 4. Stenkonstruktionen i östra delen av området. Foto från nordväst, Norrstigen i bakgrunden.*

Direkt nordväst om område 1 och mot vägen, finns en byggnad utmärkt på den ekonomiska kartan från år 1967 och tydliga rester av byggnaden är fortfarande synliga ovan mark. Vid etapp 1-utredningen noterades en närmast rektangulär stenkonstruktion, 3,8 x 1,8 m stor och med stenar lagda i flera varv. Anläggningen var något högre i söder med en försänkning med rak kant mot mitten. En provgrop ca 1 m<sup>2</sup> stor gjordes i anläggningens västra hörn och de stenar som behövde plockas bort mättes in. I botten (ca 0,45 m dj) påträffades betongbitar och

tegel och det kunde därmed konstateras att anläggningen var sentida och troligen hör samman med det hus som funnits intill. Vad den haft för funktion är däremot oklart. Det ser också ut att ha gått en mindre väg förbi anläggningen.

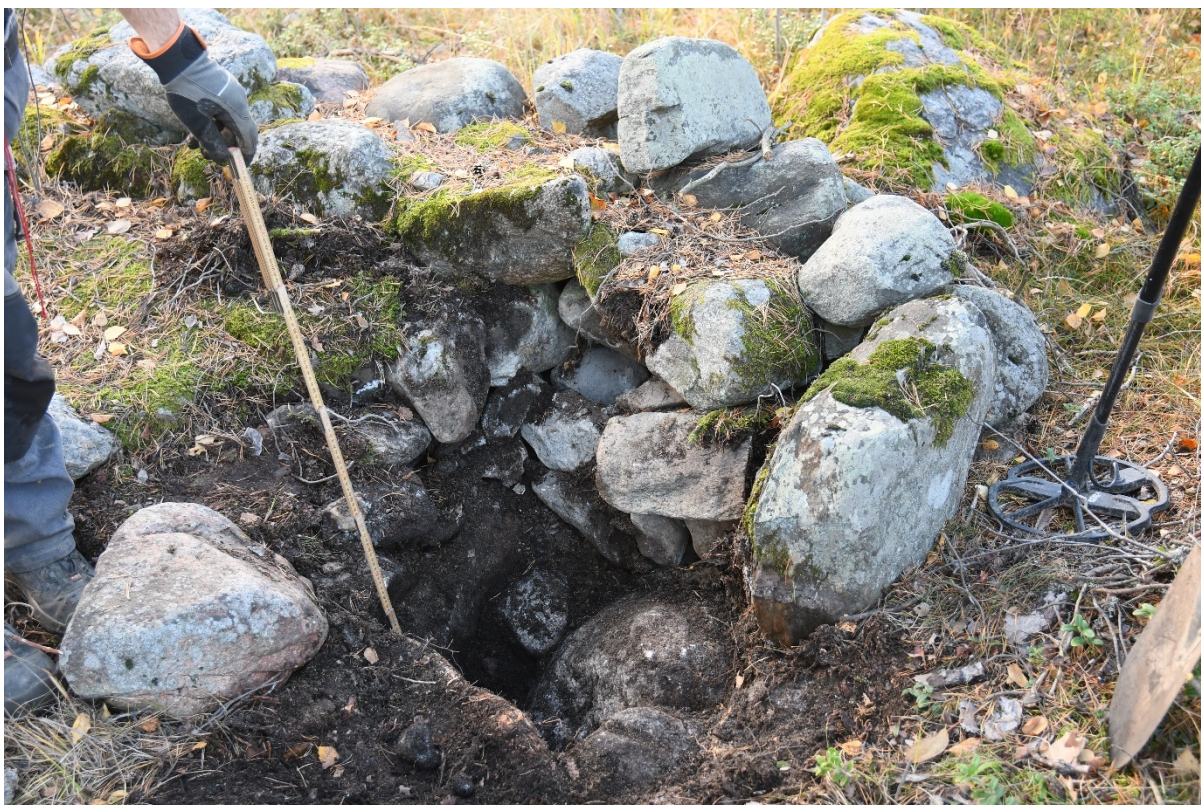
*Fig. 5. Provgropen i stenkonstruktionen, med uppbyggda lager sten. Foto från väster.*

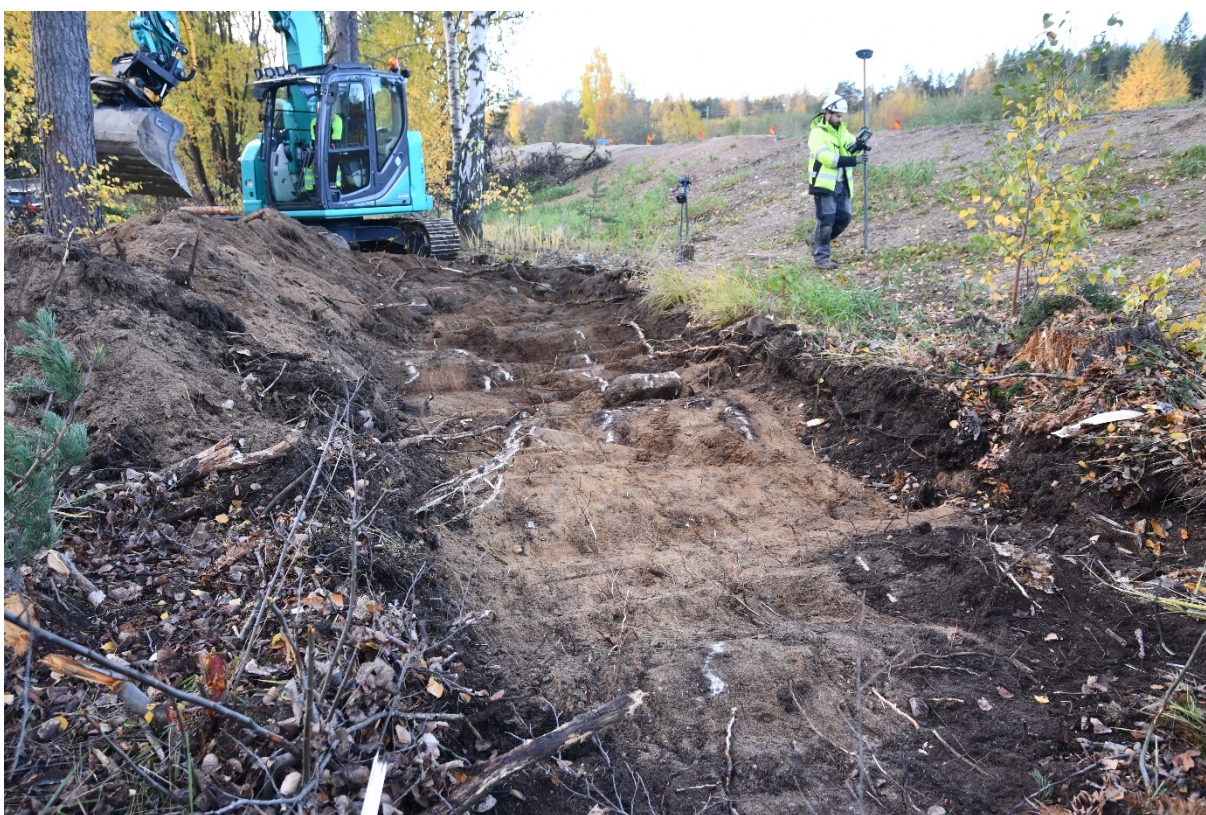
*Fig. 6. Schakt 3, öster om gamla E4. Foto från norr.*

Schakt 1 och 2 hade blockig botten, i schakt 1 fanns fin sand mellan blocken. I schakt 3 fanns också stenblock i botten, men glesare än i schakt 1–2, och i övrigt sand (fig. 6). Den västra delen av utredningsområdet har troligen också påverkats en del av vägen (gamla E4).

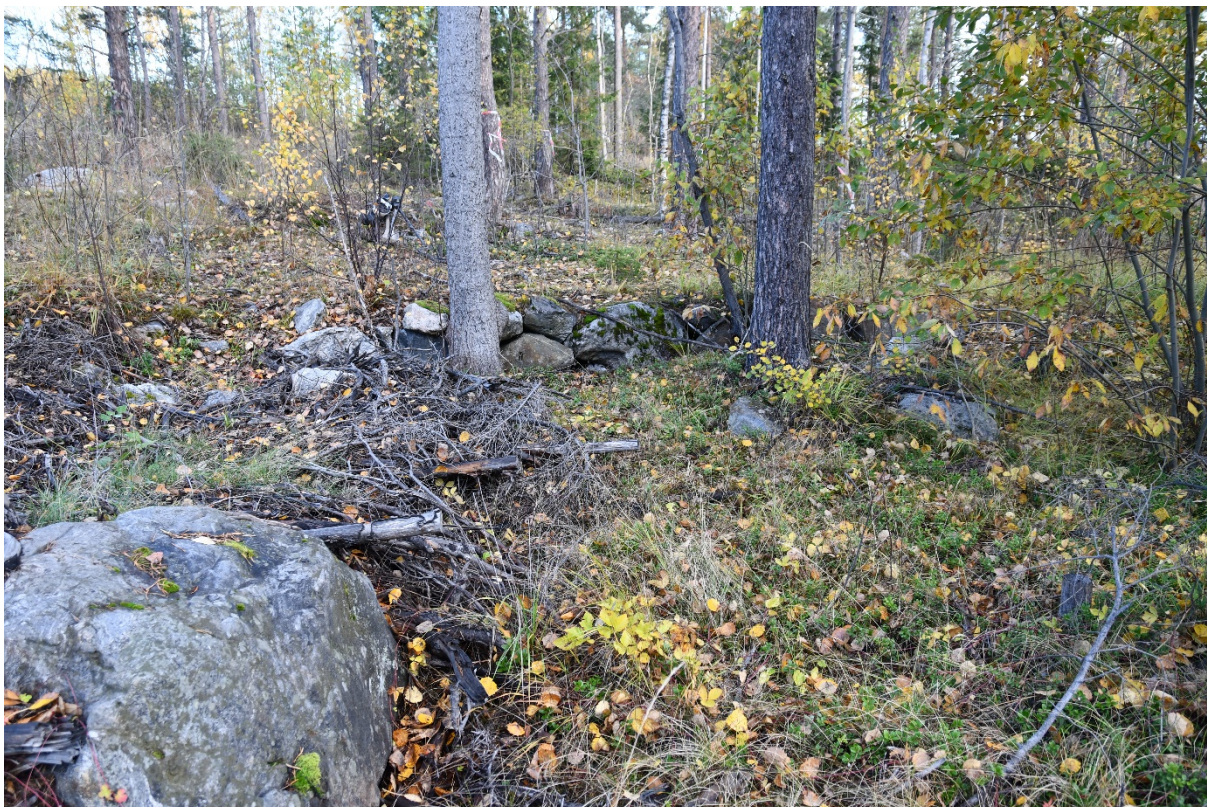
*Fig. 7. Den uppbyggda vägkanten söder om schakt 4. Foto från söder.*

Schakt 4 togs upp i områdets östra del, inom en plan yta vid en uppbyggd kant av stenblock (fig. 4). På flygfoto från 1960 kan ses att det funnits en äldre väg där, vilket kunde bekräftas i schaktet som bestod av gråbrunt påfört grus med inslag av silt/lera.

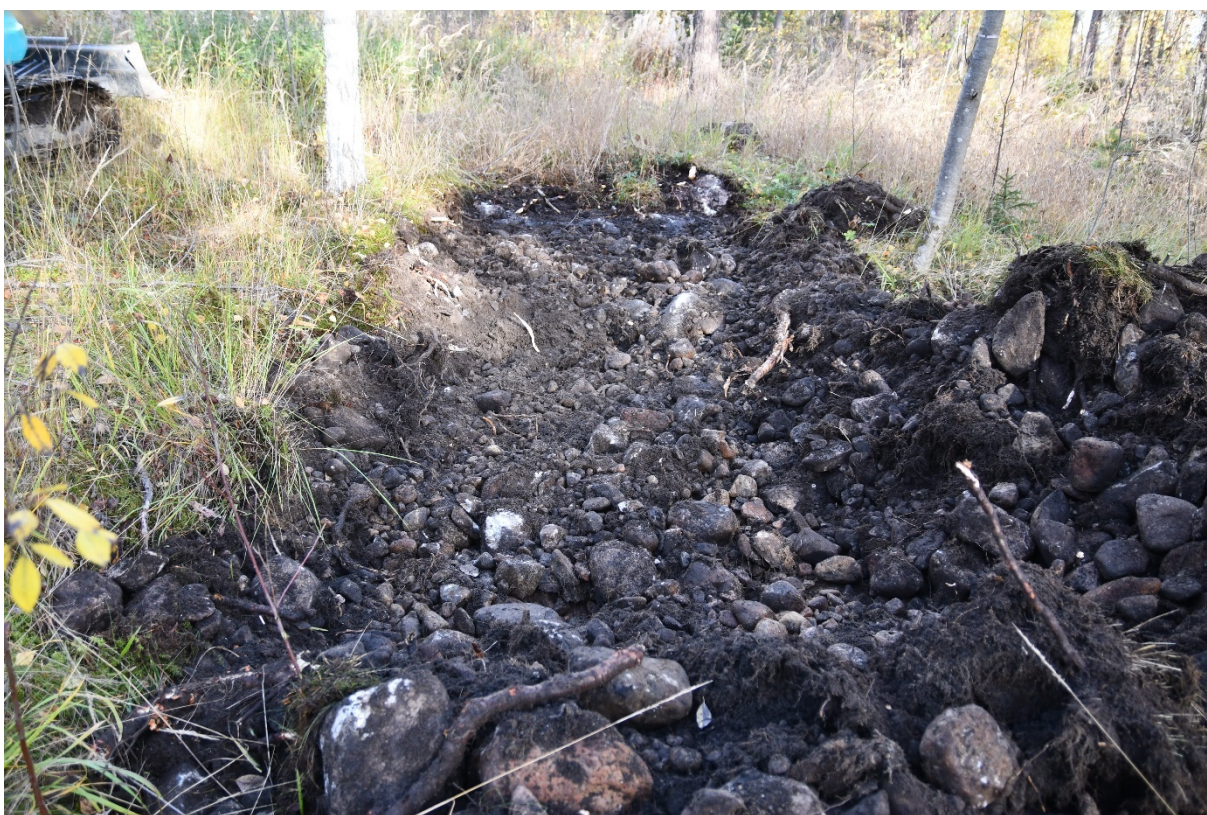
*Fig. 8. Schakt 5. Foto från söder.*

Schakt 5 och 6 togs upp i områdets norra del, i anslutning till stenkonstruktionen. I schakten fanns mörkbrun grusig morän med inslag av större stenar (fig. 8.).

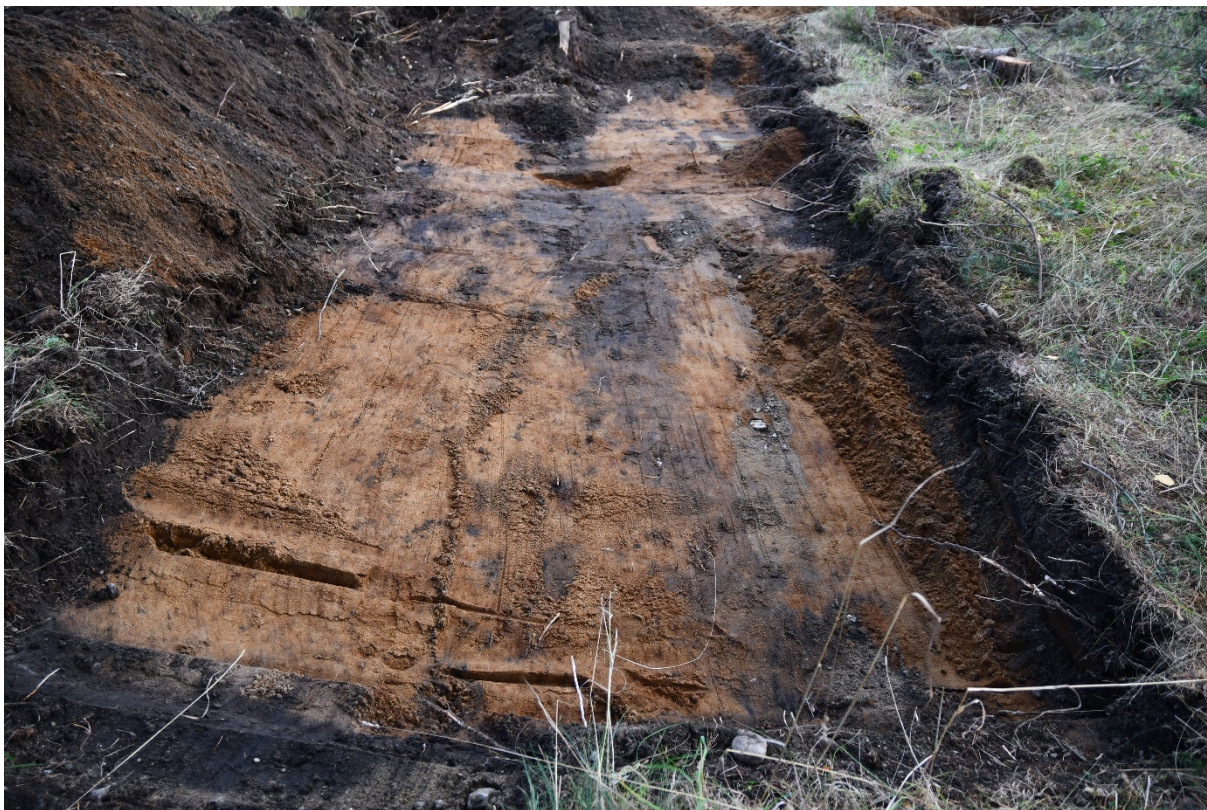
*Fig. 14. Schakt 12. I de flesta schakt i södra och mellersta delen av utredningsområdet fanns störningar från diken, ledningar och sentida verksamheter. Foto från väster.*

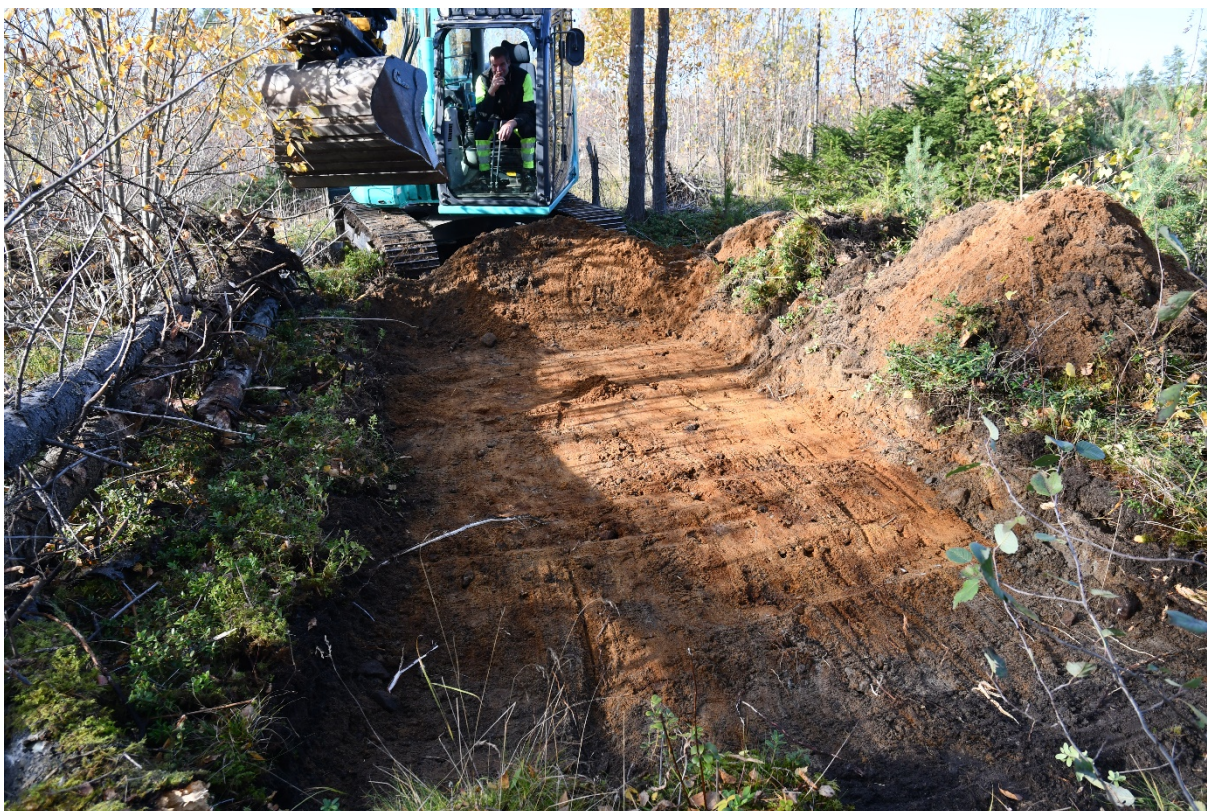
*Fig. 15. Schakt 25 i områdets norra del, som var mera orörd. Foto från väster.*

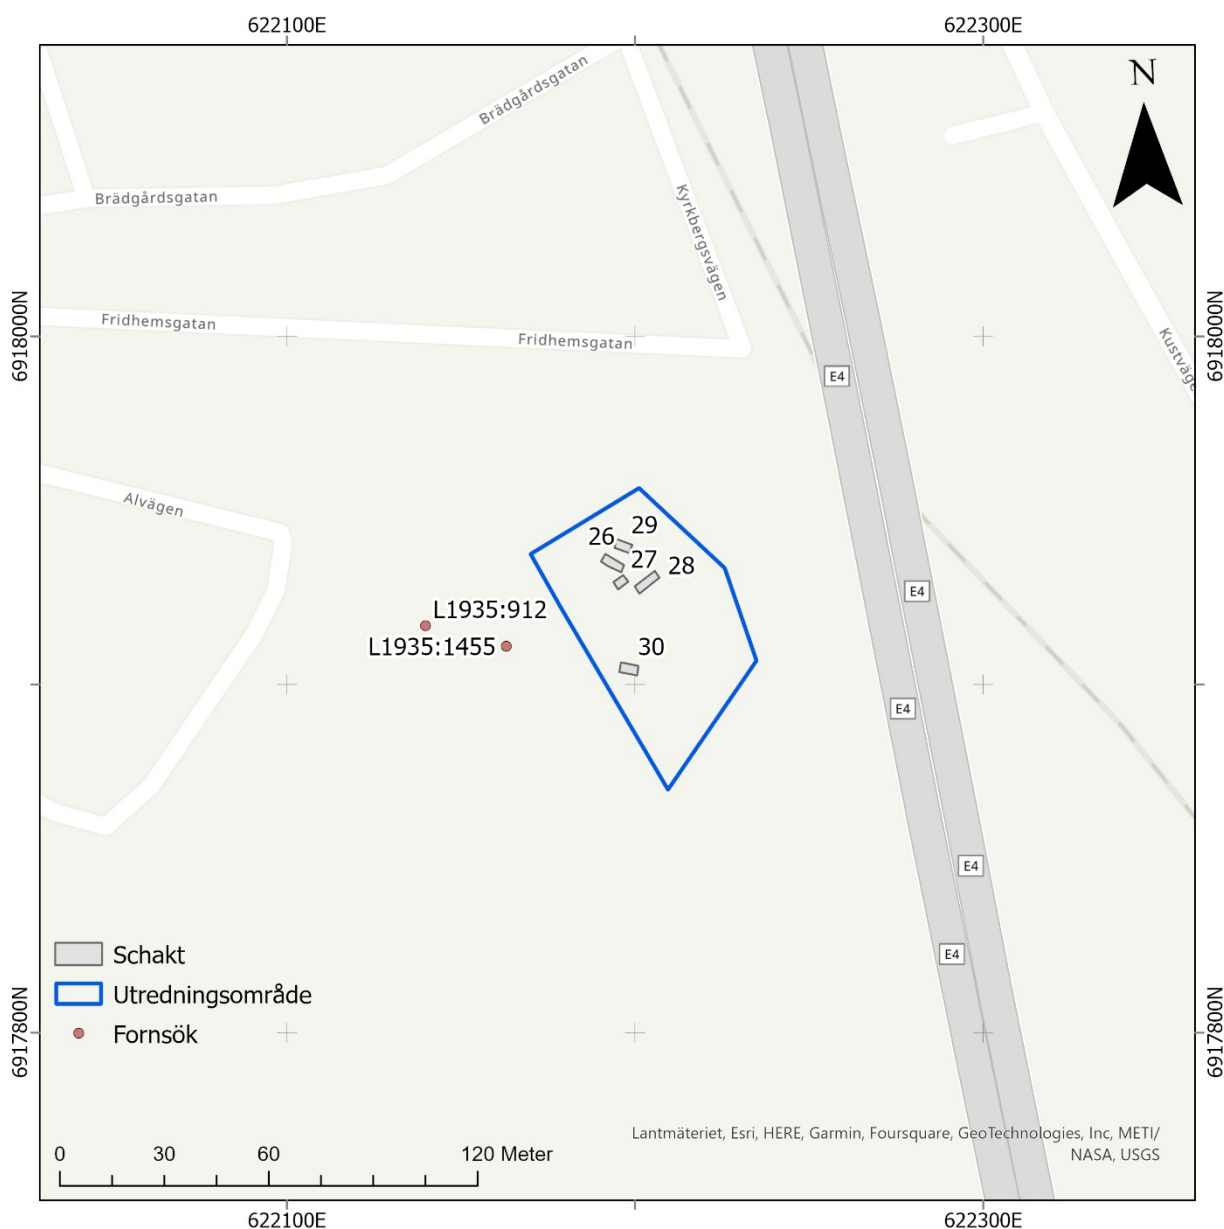
Fig. 16. Schaktplan område 4.

5 schakt togs upp inom område 4, med en sammanlagd yta av ca 70 m<sup>2</sup>. Då området utgjordes av hällmark var det begränsat var schakten kunde grävas. På några ställen fanns morän/grov sand under torven. Ett av schakten (nr 28) grävdes inte i botten då utslagen från metalldetektorn indikerade att det kunde finnas en omarkerad ledning i schaktet. I schaktets övre del fanns sentida skräp liknande föregående schakt, nr 27, som även visade spår efter brytning av sten. Dock sågs inga borrhål. Området var över lag påverkat av senare tids aktiviteter och bebyggelse och direkt norr om utredningsområdet har funnits ett hus som syns på flygfoton från 1975. Oklart när det revs.

Inga anläggningar av förhistorisk karaktär påträffades och de fynd som hittades var alla från modern tid och bestod av tegel, järnskrot, glas, flintgods, mineralflaska (tidigt 1900-tal).

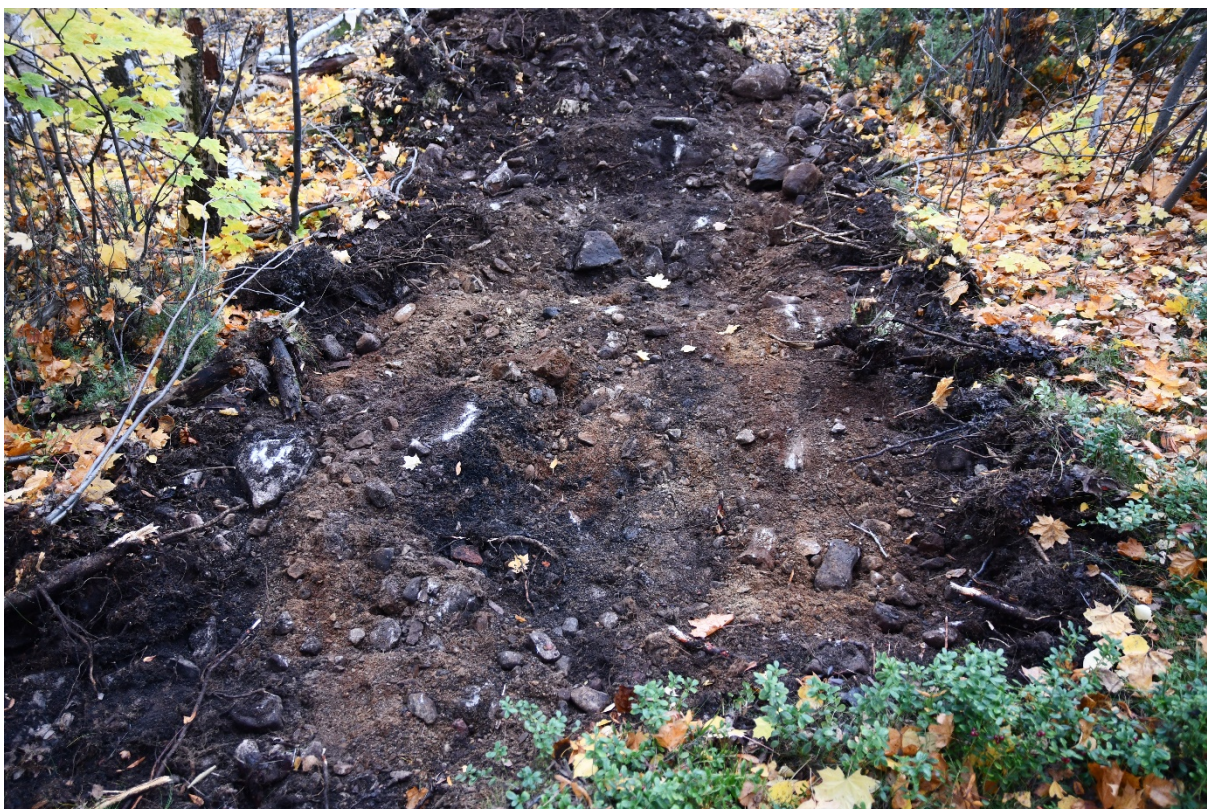
*Fig. 21. Schakt 29. Foto från nordväst.*
