# Bilulykken i 1938 som preget to samfunn, og splittet en familie

AV ØYSTEIN MYHRE OG HÅKON AURLIEN

## Bilulykke ved Sundstuen i Fåvang, juli 1938

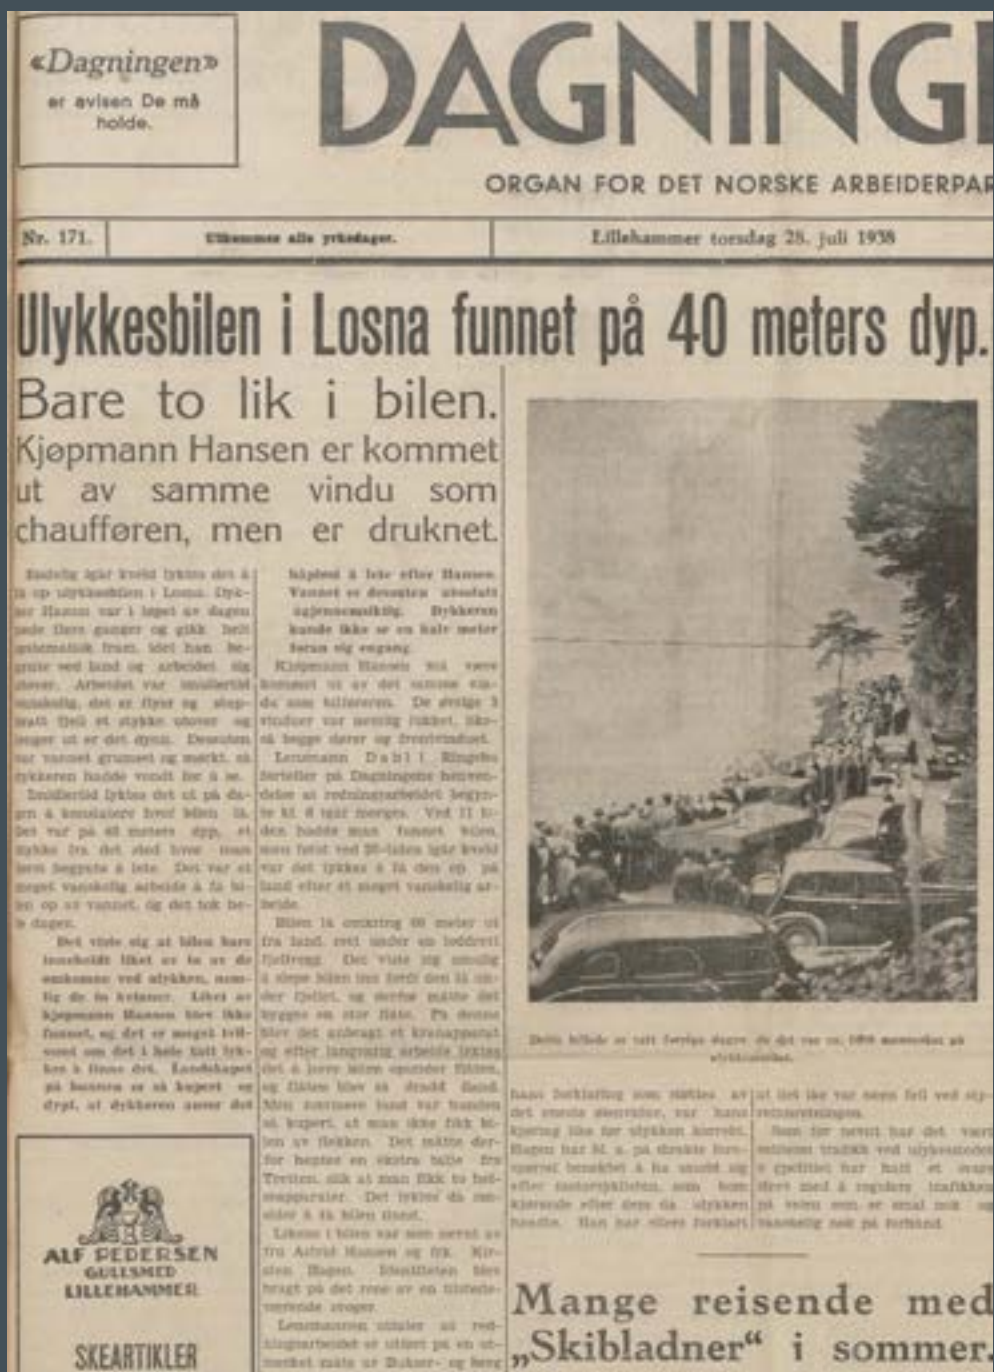
Lillehammer-avisa Dagningen kunne 28. juli 1938 fortelle at ulykkesbilen var funnet på 40 meters dyp. Avisen viste også hvordan folk hadde valgfart til ulykkesstedet.

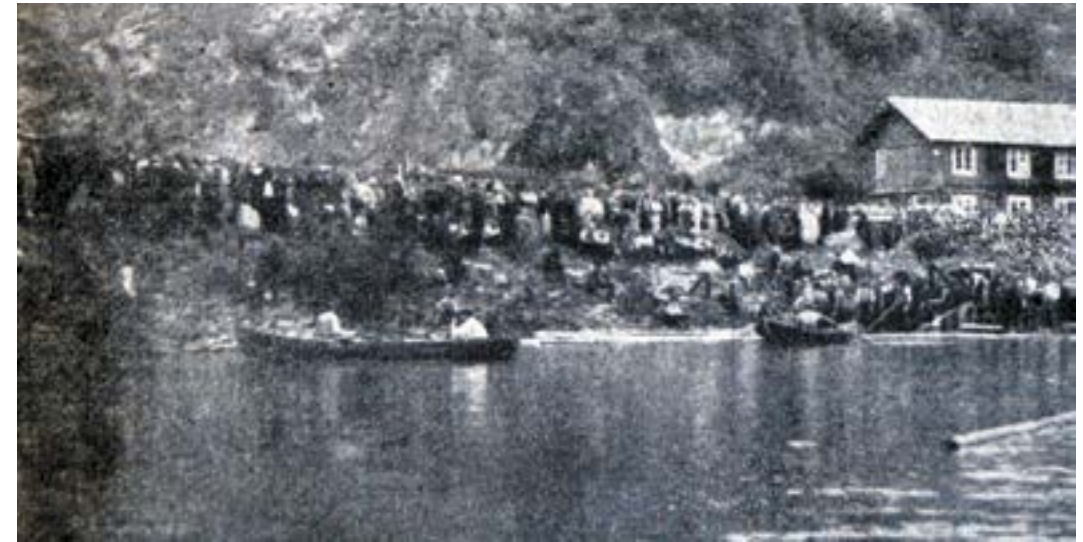
«Endel av tilskuermassen ved ulykkesstedet i går», står det ved dette bildet gjengitt i Drammens Tidende tysdag 26. juli, to dager etter ulykka.
