TILLSTÅNDRAPPORT/CONDITION REPORT

Inv.nr/Inv.no: NM. 0317380

Utställning/Exhibition: British—så in i Norden

Sakord/Name: Bälte

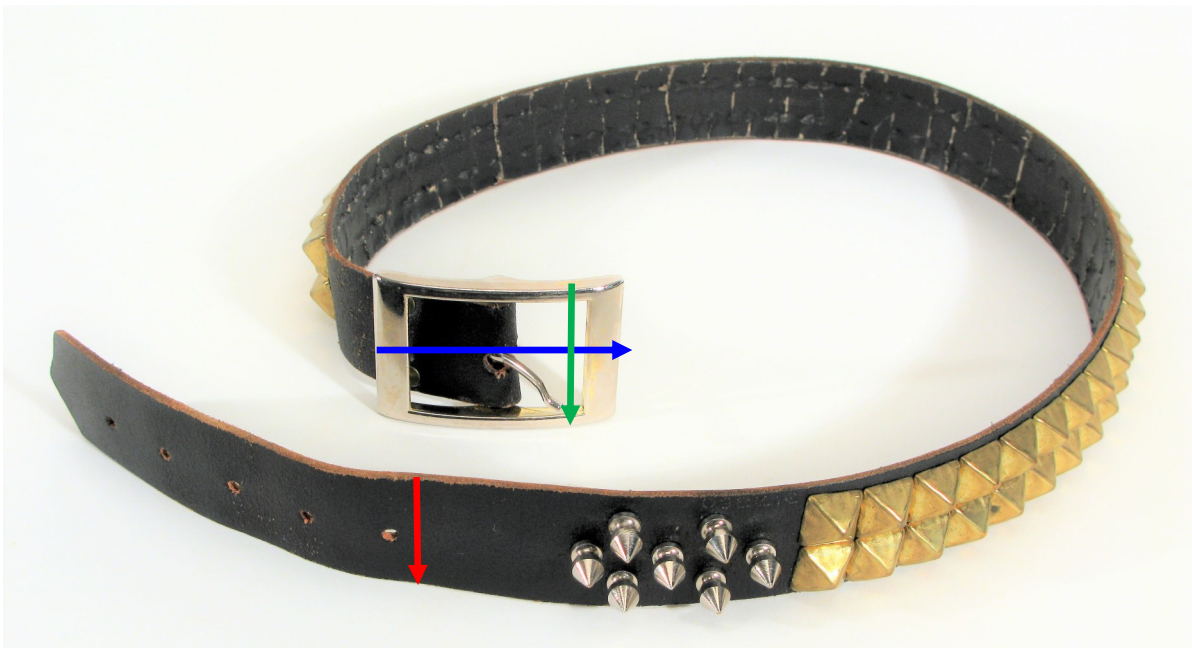
Mått/Dimension: Längd (inklusive spänne): 99 cm

Skador/ Damages:

Baksida: Målade textilen har börjat lossna från lädret. Längsgående sprickor

Baksida: Längsgående sprickor i målade textilen längs hela bältet

Montering/Installation: Var försiktig om monteras på figur så att inte sprickorna på bältets baksida förvärras.
