Fetsund lenser

Galgerestaurering

Dokumentasjon av arbeidsprosess ved
fløtingsanlegget på Fetsund lenser

Utgiver: Museene i Akershus avd. Fetsund lenser 2018
Prosjektet «Fløtingens kulturelle kjennetegn»

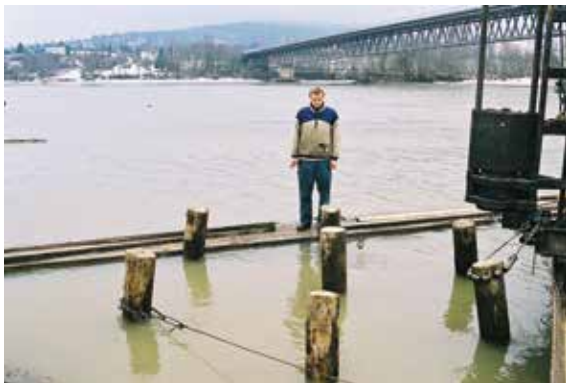
Bunnpålene ferdig kappet.

kutter over de gjenstående bunnpålene ca. 75 cm over vannflaten. Den siste arbeidsoperasjonen er svært viktig, og blir gjort etter nøye overveielser. Hvis elvas vannstand skulle stige høyere enn forventet, vil dette kunne vanskeliggjøre arbeidets videre progresjon.

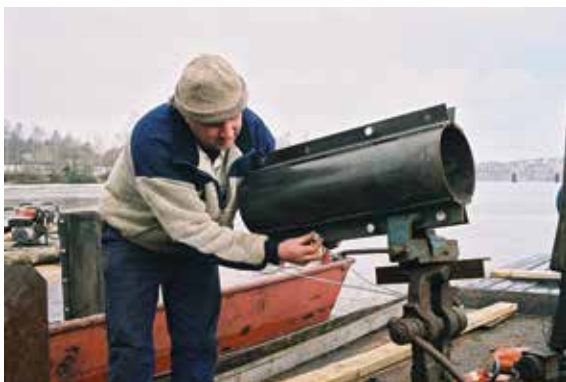
Stålmuffene skrus til med håndkraft.

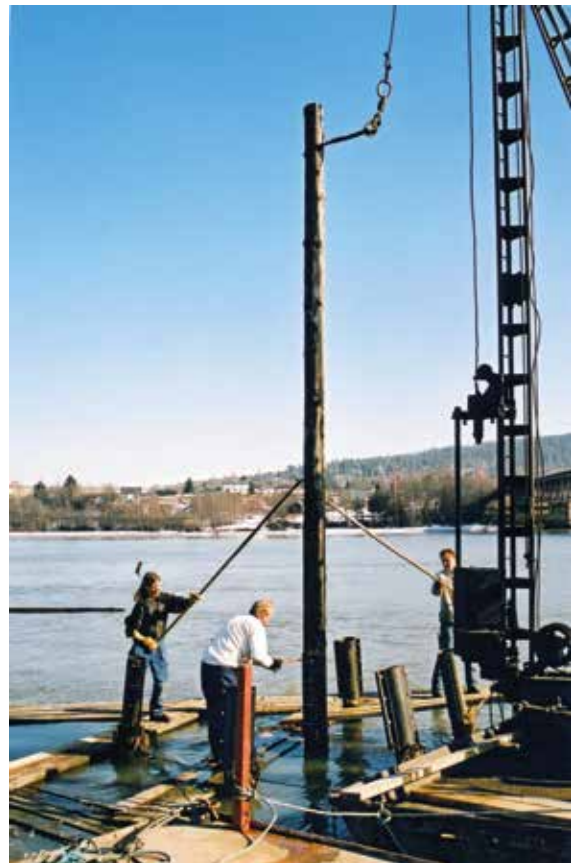
«Kongen» - sentrumspålen, heises på plass og tres ned i muffen.

En av arbeiderne håndterer pålebukkens heisemekanisme og sørger for at pålen kommer i best mulig posisjon, mens de to andre bruker fløterhaker for å få pålen på plass ned i muffen. Noen småjusteringer med øksa er nå og da nødvendig. Hvis ikke pålen glir nedi av seg selv, dytter de på den med fløterhaken, slik at pålen får en rytmisk bevegelse fra side til side. På denne måten kommer pålen ned i muffen og møter bunnpålens ende.

Når den er på plass, trekker karene til mutterne på strammeboltene. De bruker fastnøkler under denne operasjonen. Når dette er utført, løsnes stroppen fra pålebukktårnets vaier, og til sist frigjøres stroppen fra «kongens» toppende. For å utføre denne arbeidsoppgaven klatrer en av håndverkerne opp i pålebukktårnet og pirker løs stroppen med fløterhaken. Sistnevnte arbeidsoperasjon tar en viss tid, og karene gir uttrykk for at dette er «klønete arbe'».

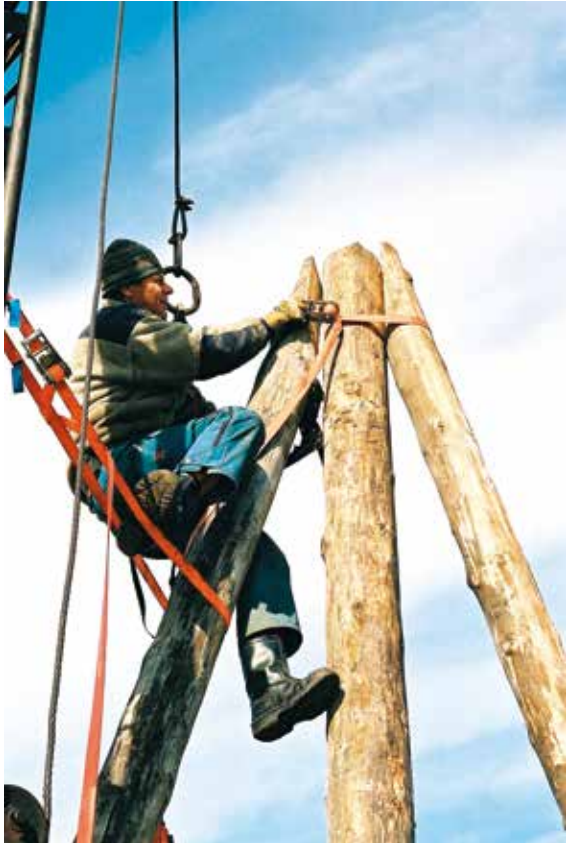
Skråsnitt er skåret i galgebeina som skal ligge inntil «kongen». Ved hjelp av lastsurringer strammes beina inntil hverandre.

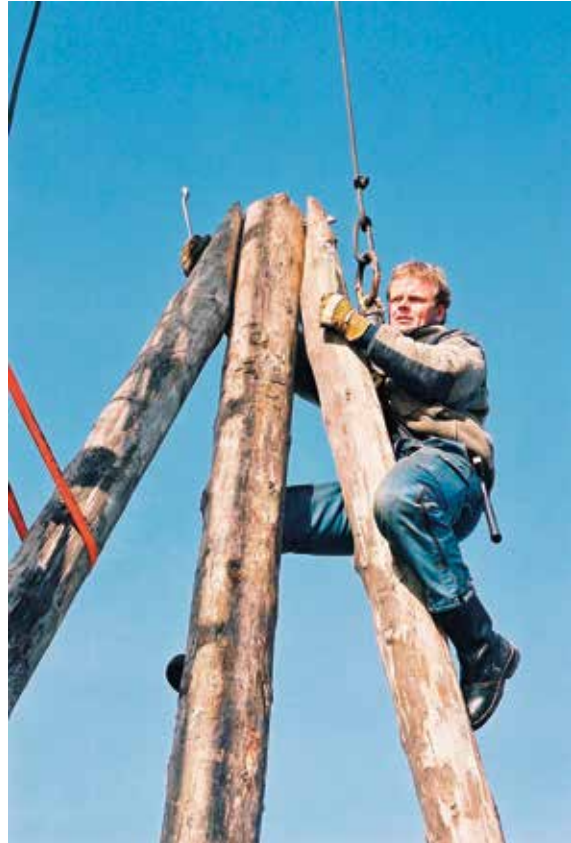
Håndverkeren har stukket en bolt gjennom «kongen» og to motstående galgebein, og låser forbindelsen med to muttere i boltens utstikkende ender.

brukes til å skjære gjenger på bolter, tapper og rørender. Snittet skrues fast i et svingjern med en bakkeholder og dreies rundt tappen.) Dermed har de tilvirket en gjennomgående bolt til å forbinde pålene i toppen. Bolten tres gjennom hullet som ble boret i «kongen» og de to motstående galgebeina, og muttere blir trukket til med fastnøkkel på hver side av boltene. De tre stukkene er nå sammenkoplet.

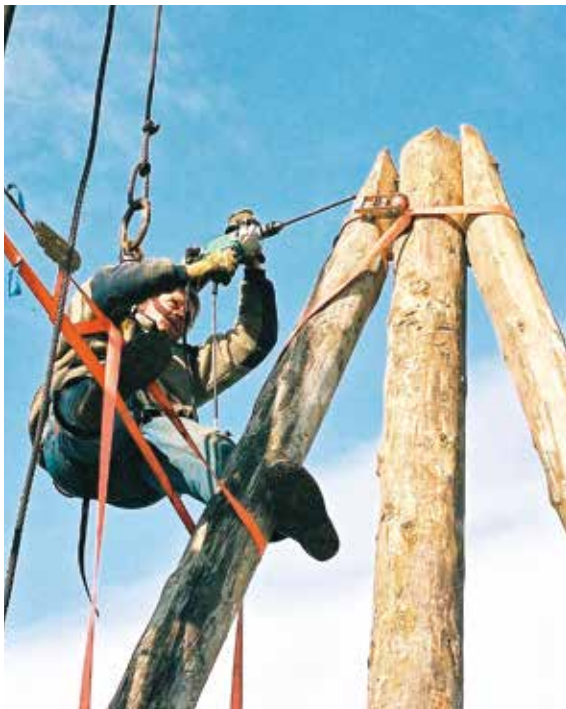
Håndverkeren borer hull gjennom «kongen» og to motstående galgebein.

Med lastsurringer strammer nå karen i tårnet de to motstående galgebeina helt inntil «kongen», slik at disse tre enhetene står i riktig posisjon i forhold til hverandre. Med elektrisk bormaskin borer han så et gjennomgående hull tvers gjennom de to galgebeina og «kongen».

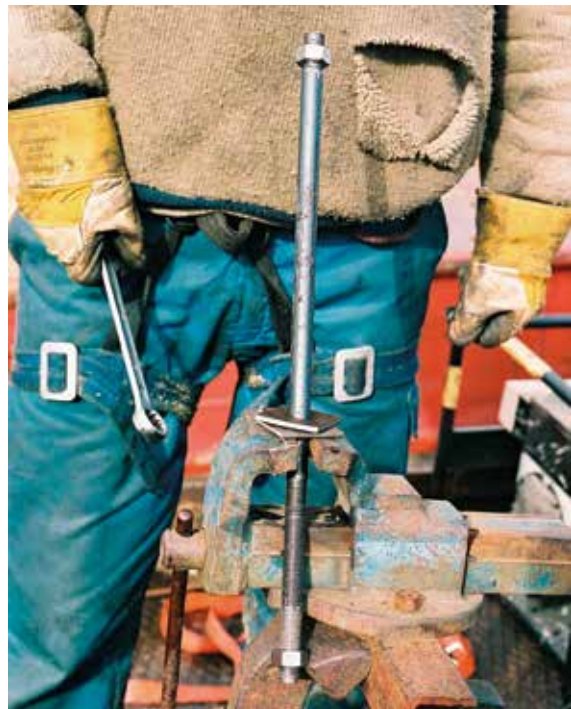
Bolten som forbinder "kongen" med to galgebein.

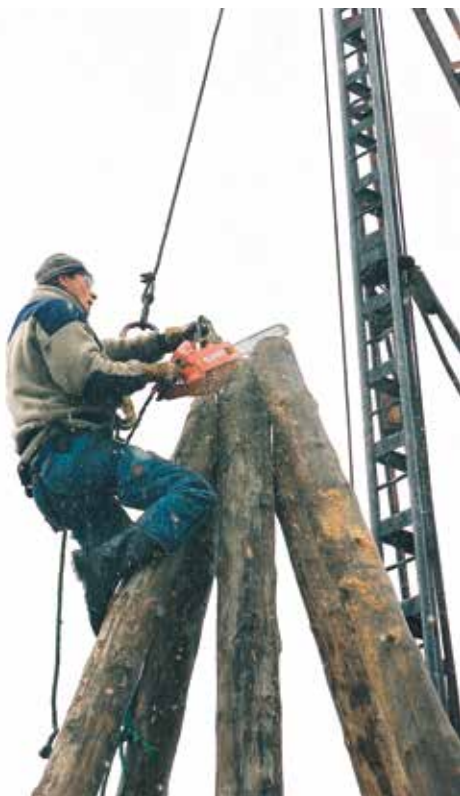
Galgebeina skråskjæres med motorsag.

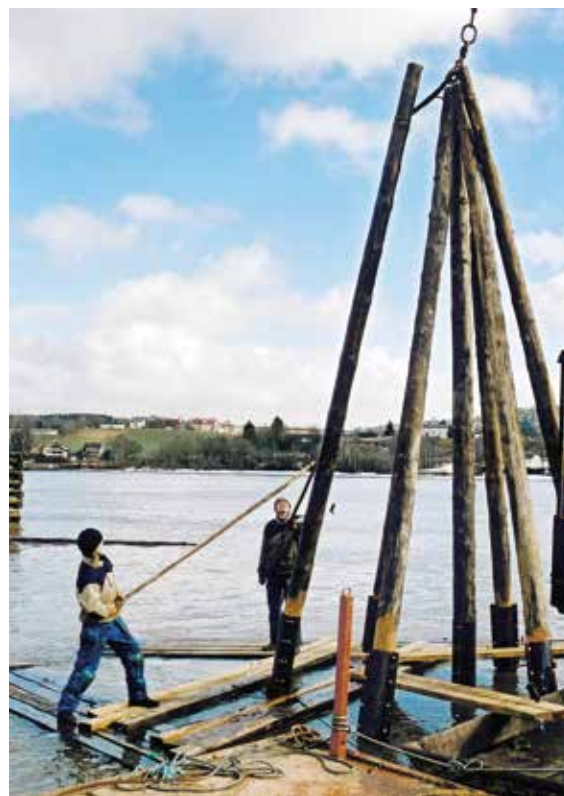
Siste galgebein heises på plass i muffen.

plass i muffene på samme måten som de håndterte «kongen». I ring rundt «kongen» er seks galgebein slått ned i elvebunnen. Disse er plassert på en slik måte at to og to står parvis mot hverandre- med «kongen» som møtepunkt i galgetoppen. Dette plasseringsprinsippet tar håndverkerne konsekvensen av når de nå reiser galgebeina. «Kongen» er allerede på plass, og de heiser nå to motstående galgebein på plass i hver sin muffe. En av karene lar seg heise opp i pålebukkens tårn i klatresele, og han legger en strambar reim- en såkalt lastsurring rundt «kongen» og et av galgebeina. Med fløterhakene bender håndverkerne nede på pålebukkprammen galgebeinet inn mot «kongen», og arbeideren i pålebukktårnet strammer samtidig gradvis til lastsurringen rundt disse to stokkene. På denne måten tvinges pålen inntil «kongen». Når dette er gjort, gjentas samme operasjon med det

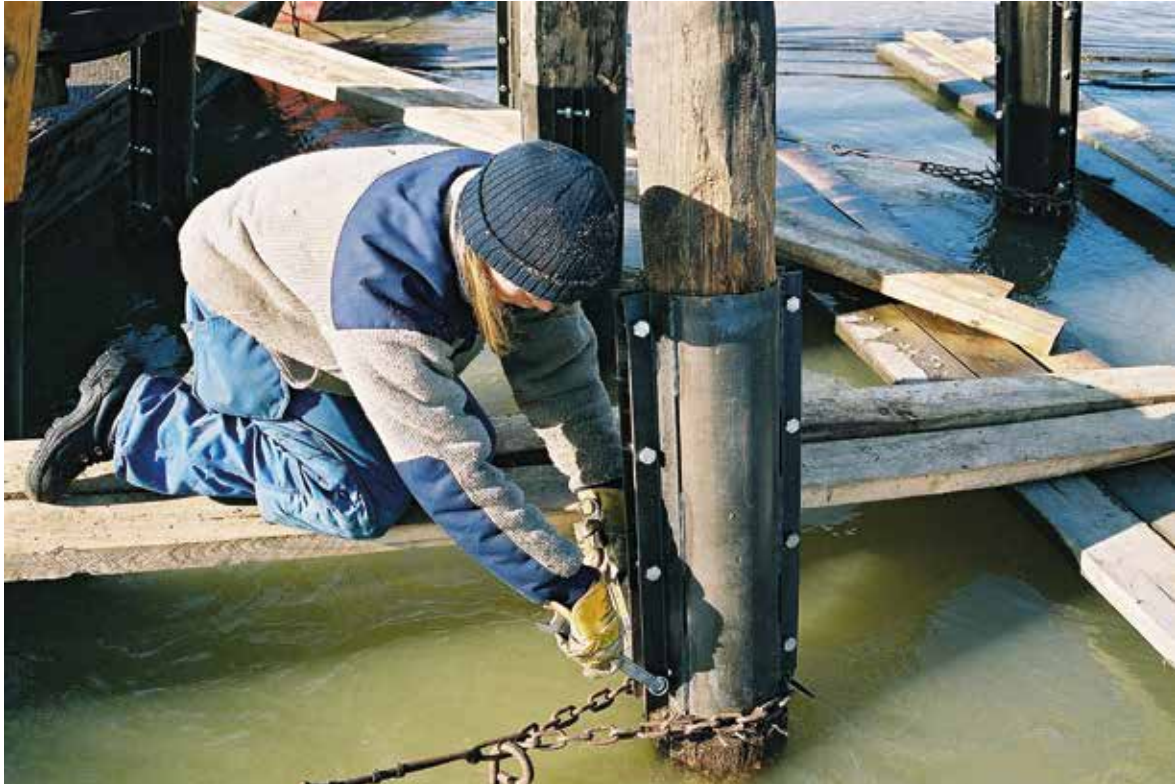
Muffens muttere blir skrudd til.

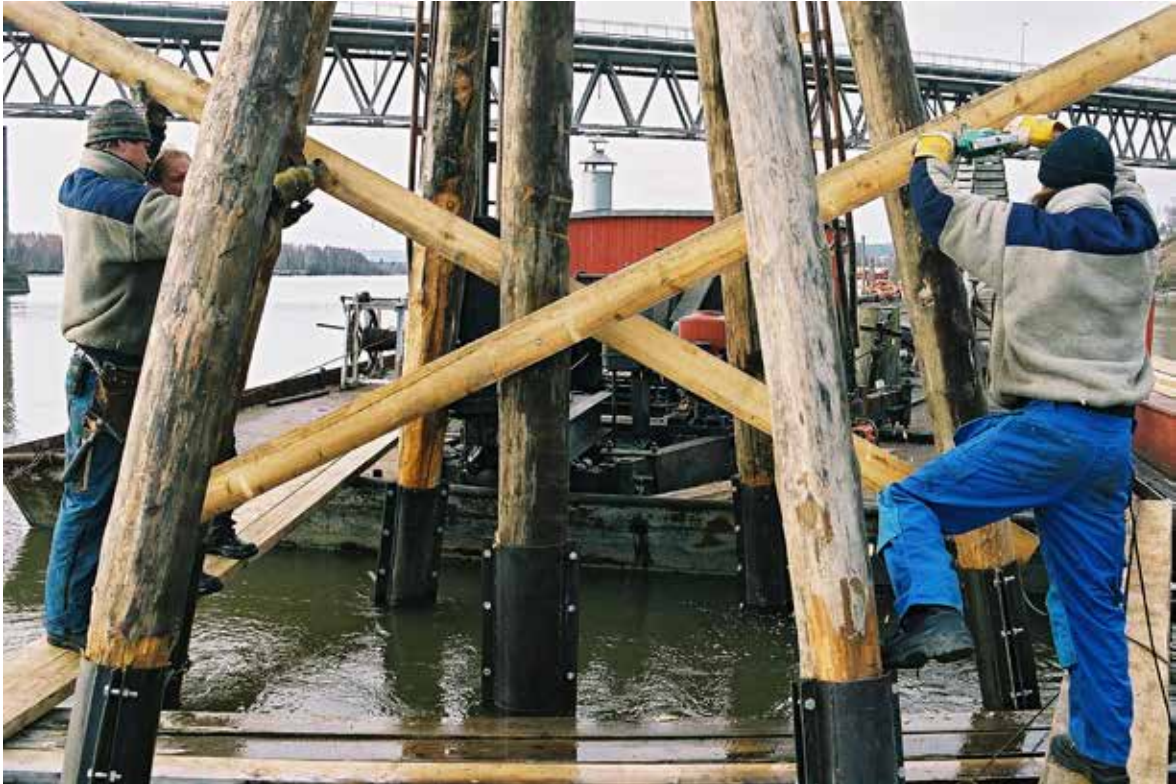
Grunnleggende prinsipp for montering av skråstag: De monteres i kryss.

Galgepålene skal nå avstives. Til dette brukes seks treplanker med dimensjon 2"- 6". (dvs. med tykkelse ca. 5,5 cm og bredde 15 cm). Som nevnt er galgen konstruert etter et prinsipp hvor midtpålen, «kongen», er omgitt av seks skråstilte galgebein. Galgebeina står parvis rett overfor hverandre, og dette plasseringsprinsippet muliggjør en rettlinjert forbindelse mellom «kongen» og to og to av disse. Med kløppspiker (også kalt klippspiker) slås nå to treplanker fast på «kongen» og de motstående galgebeina. Plankene slås

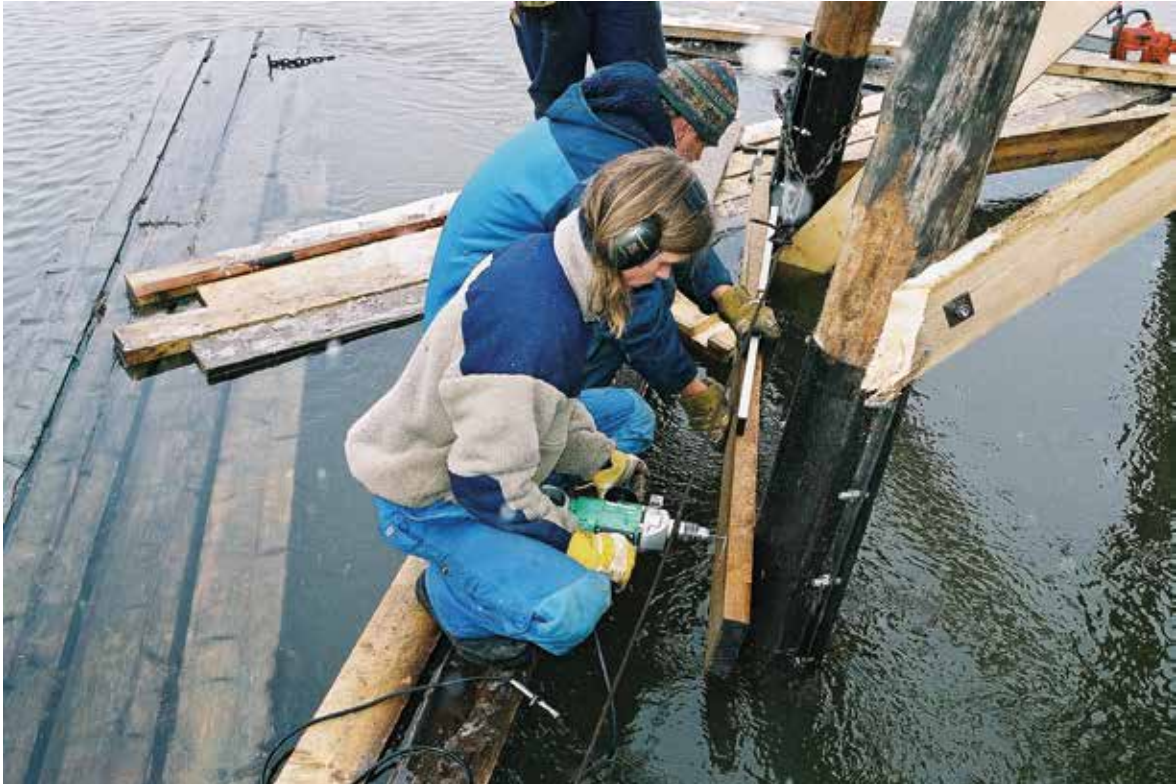
Den nederste horisontale planken monteres. Karene må bore hull i stålmuffen. Vateret brukes hyppig for å sikre korrekt plassering.

Arbeidslaget begynner med å montere nederste planke på hver av galgens seks sider, omtrent i høyde med elvas vannstand. Dette er problematisk, for på dette nivået befinner også galgens muff seg. For å få festet plankene må karene derfor bruke drill og bore hull gjennom stålmuffene. Med en tung murhammer slås deretter plankene fast til galgens bein med 6" galvaniserte kløppspiker. To spiker benyttes som feste til hver pål, slik at det til sammen brukes fire spiker for å montere hver

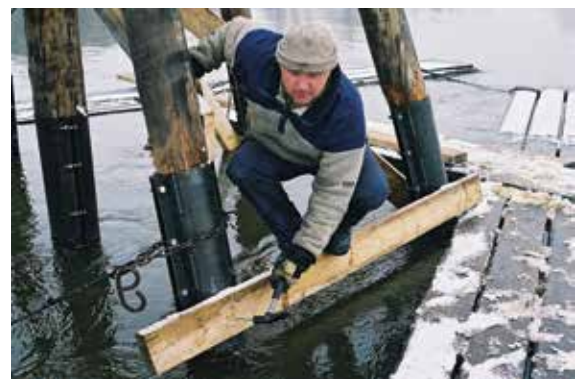
Nederste planke blir spikret med 6 tommers kløppspiker.

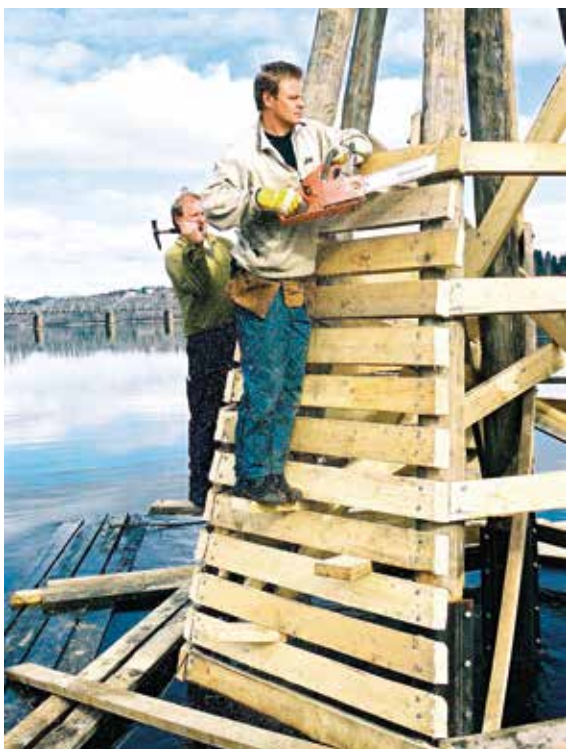
Prinsippet for montering er heldekkende kledning på strømsiden og planker med en viss avstand på motsatt side av strømretningen. Plankeendene justeres med motorsag. Små plankebiter stukket mellom de horisontale plankene tjener som justerbar «stige».

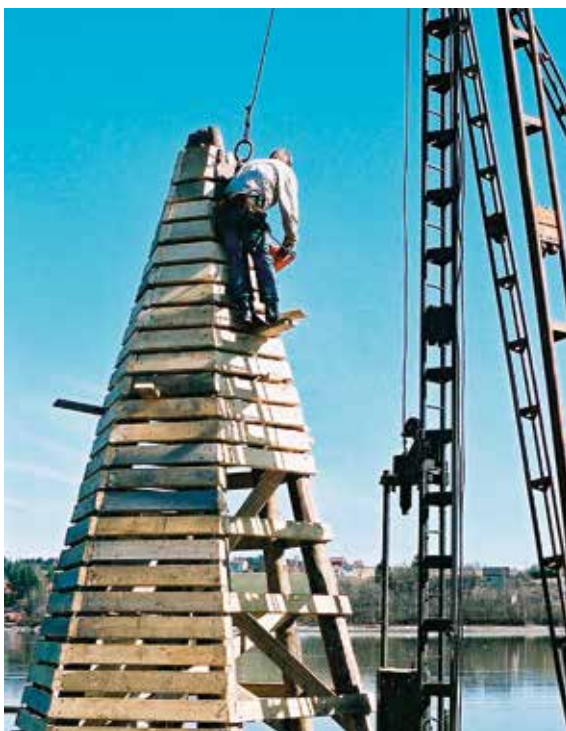
Kledningen nesten ferdig montert.

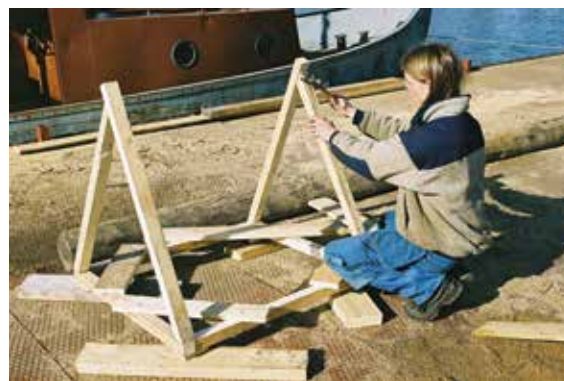
Galgehattens bærende konstruksjon.

Mens plankemonteringen har pågått, har samtidig en av håndverkerne snekret ferdig galgens tak, som til daglig omtales som «hatten». Denne konstruksjonen er snekret på en rektangulær treramme av 2"- 2" planker (105 x 90 cm), den er 95 cm høy og har saltaksutforming.

Taket består av 1"- 4" planker som er montert etter over- og underlig­ger­prinsippet. Dette innebærer at første plankelag er fastspikret ved siden av og tett inntil hverandre. For å hindre at vannet siver mellom plankene, er nye

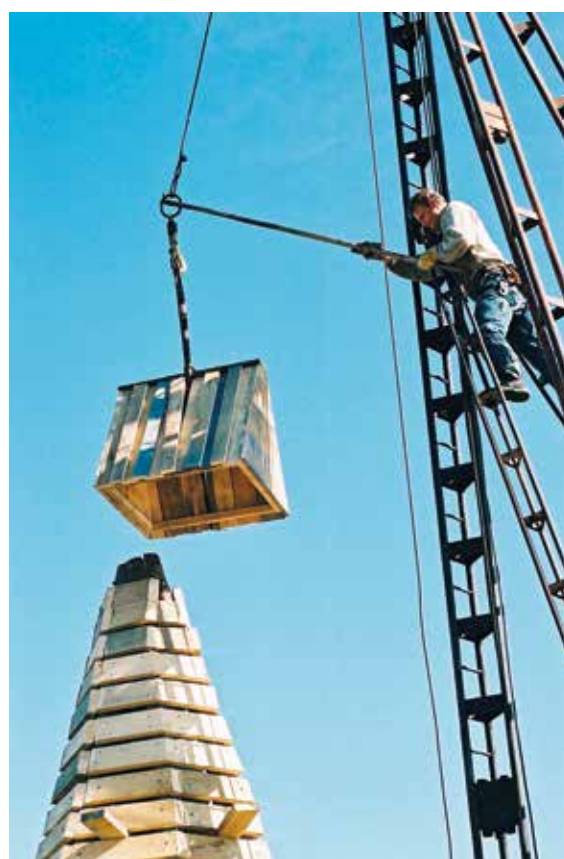
Galgehatten heises på plass ved hjelp av pålebukktårnets vaier.

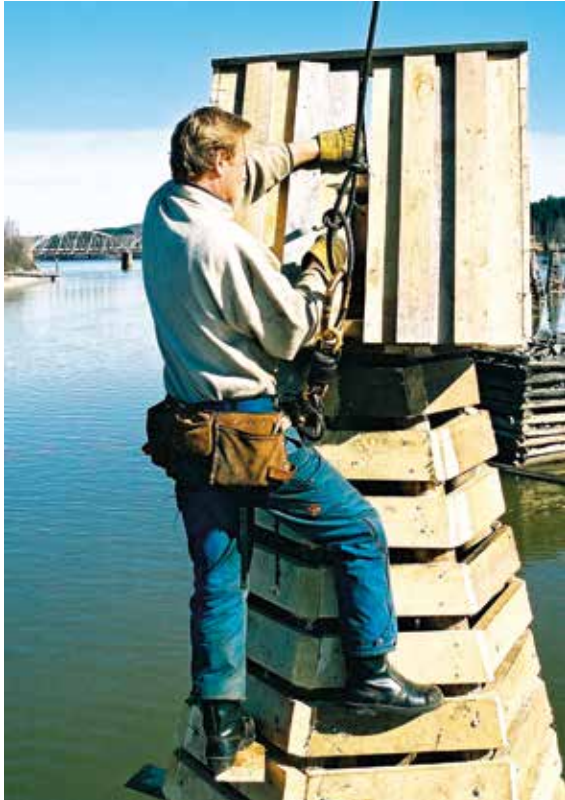
Galgehatten spikres fast.

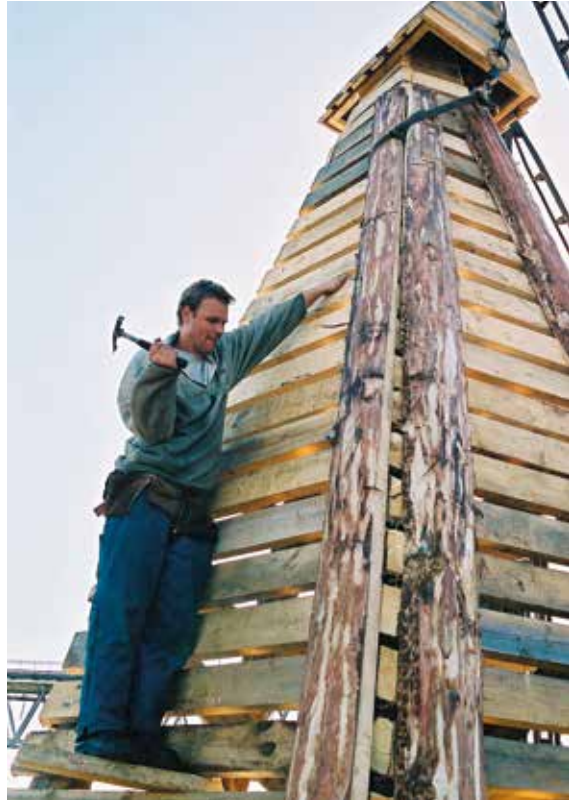
Galgens sidekanter, «halvstokkene» spikres fast.

Før bakhunen kan slås på galgen blir materialene barket ved hjelp av barkespader. Når dette er gjort, blir disse såkalte halvstokkene montert. De heises opp i pålebukktårnets vaier og dyttes på riktig plass inntil galgen ved hjelp av håndmakt og fløterhaker. Hele arbeidslaget samarbeider under denne arbeidsoperasjonen. En av håndverkerne klatrer så opp i galgen på små planketrinn som han stikker inn mellom galgens fastmonterte planker. Halvstokkene justeres i riktig posisjon, og karene spikrer dem fast med 6" kløppspiker. Vanligvis festes hver halvstokk med seks kløppspiker.

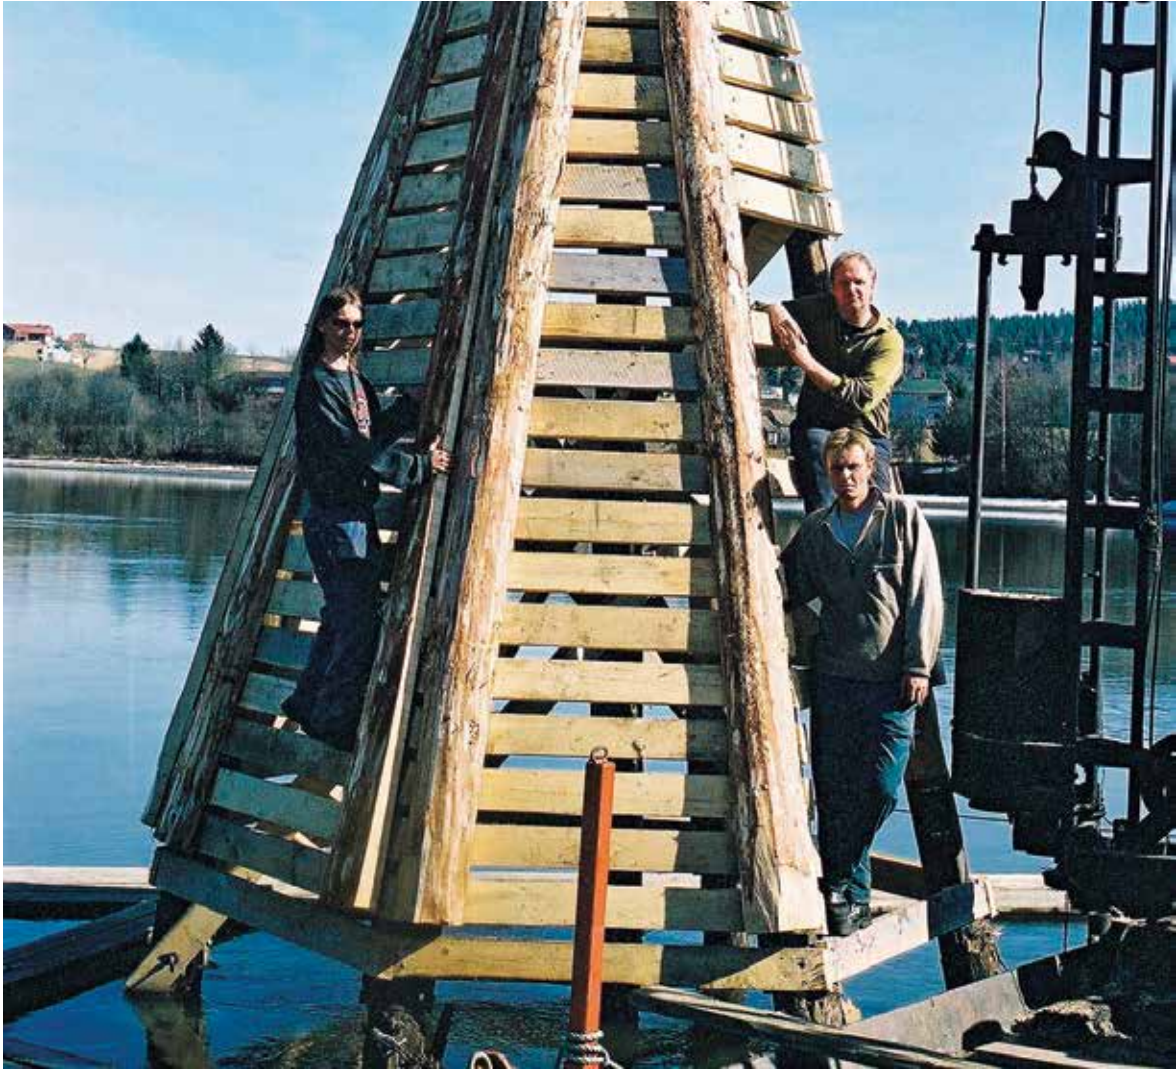
Arbeidslaget og den ferdige restaurerte galgen. Venstre Eirik Tallaksen, høyre øverst Bjørn Sundbakken og høyre nederst Haakon Skoglunn.
