ÖREBRO
LÄNS
MUSEUM

Garhytteskolan

Kopparvågen 2, Ljusnarsbergs kommun, Örebro län

Antikvarisk utredning

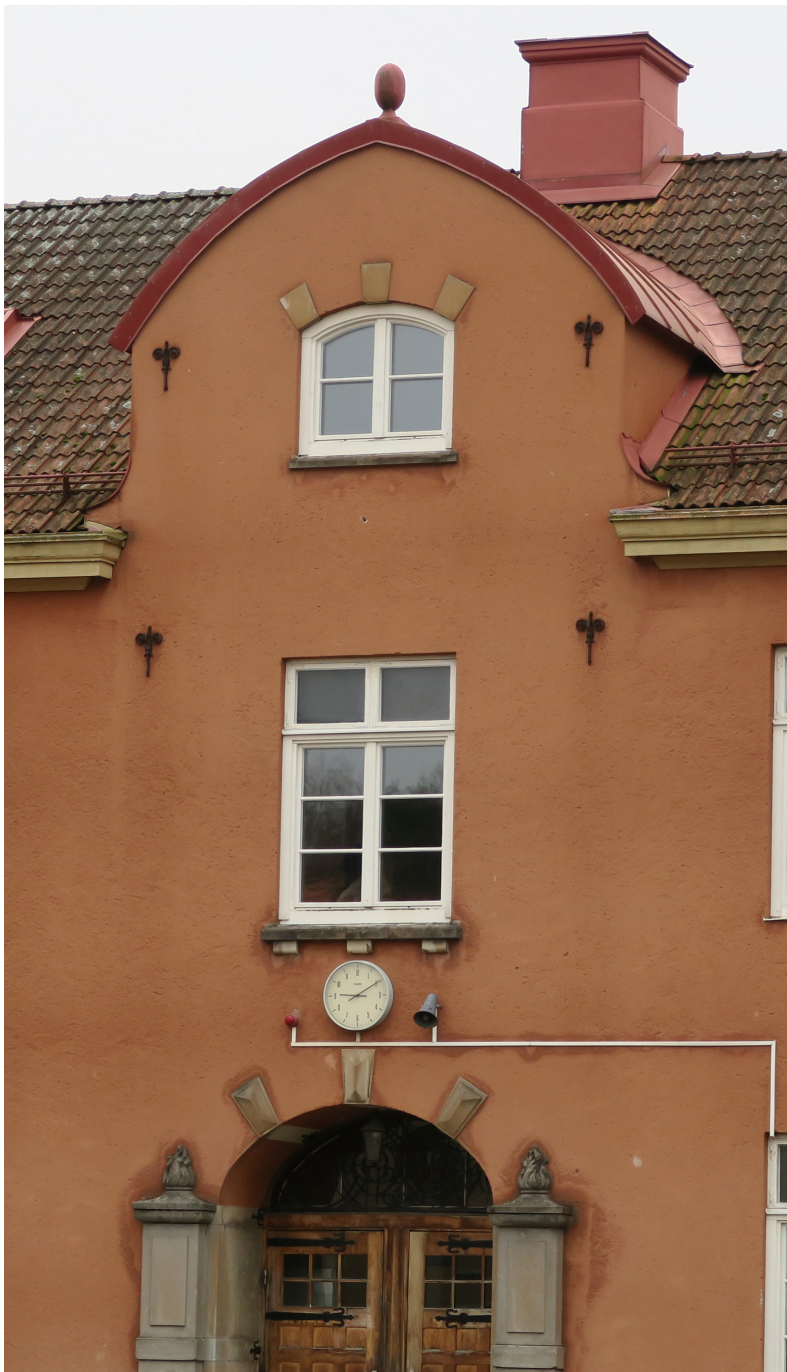
Fasadens mittparti är uppbyggd av typiskt nyklassicistiska dekorationer. Takets spolformade utsmyckning, frontonfönstrets kalkstensinläggningar i fönstervalvet, sidomarkeringarna som utgörs av dekorativa ankarslut och mittfönstrets kalkstenskonsoler under fönstret samt entrépartiets expressiva formgivning. Bild 5.

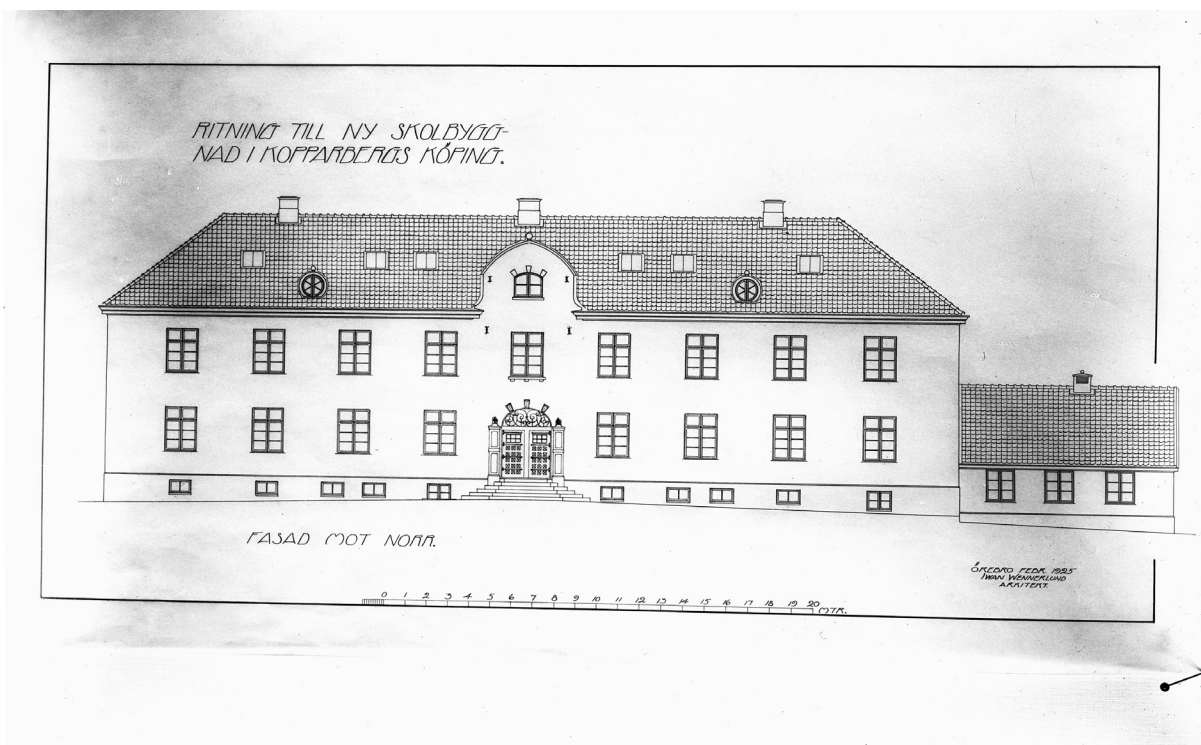
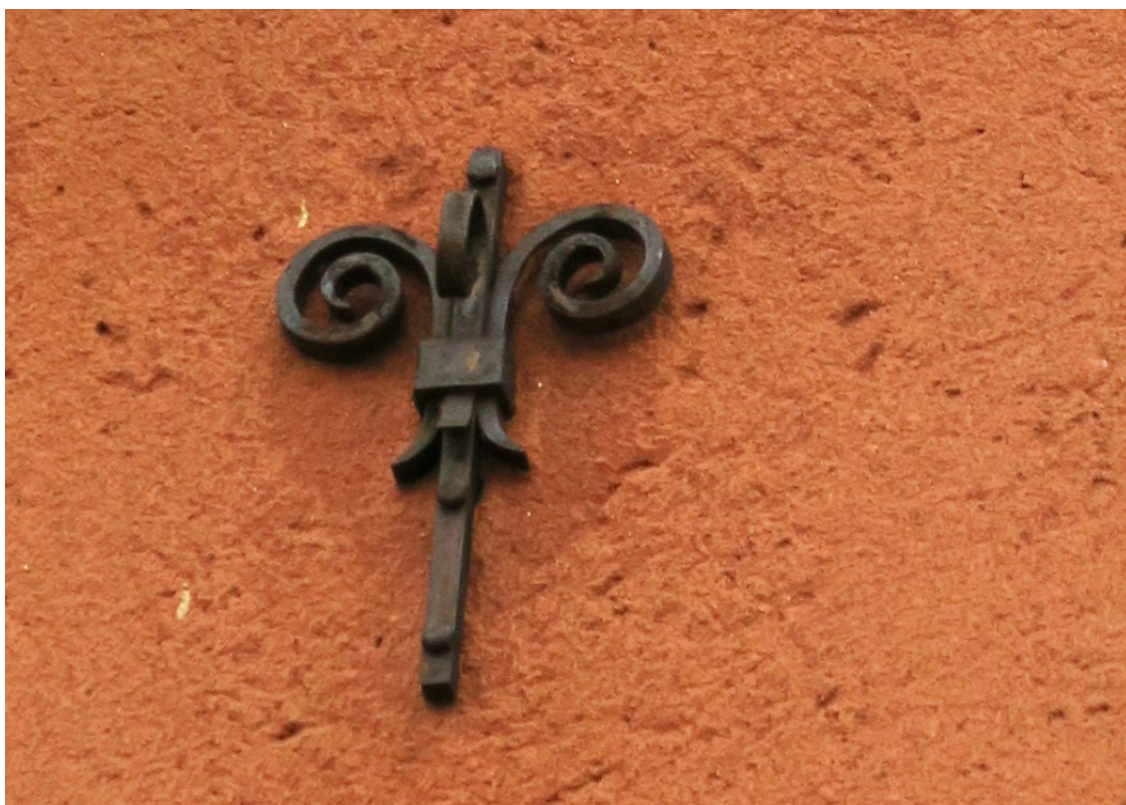
Ritningen ovan är en fotokopia av originalritningen. Vid en jämförelse mellan dagens byggnad och originalritningen framgår att bygganden är tämligen intakt.
Fotokopia. Örebro länamuseum. Fotograf Sam Lindskog.
Bilderna nedan, en av byggnadernas dekorativa ankarslut. Bild 6.

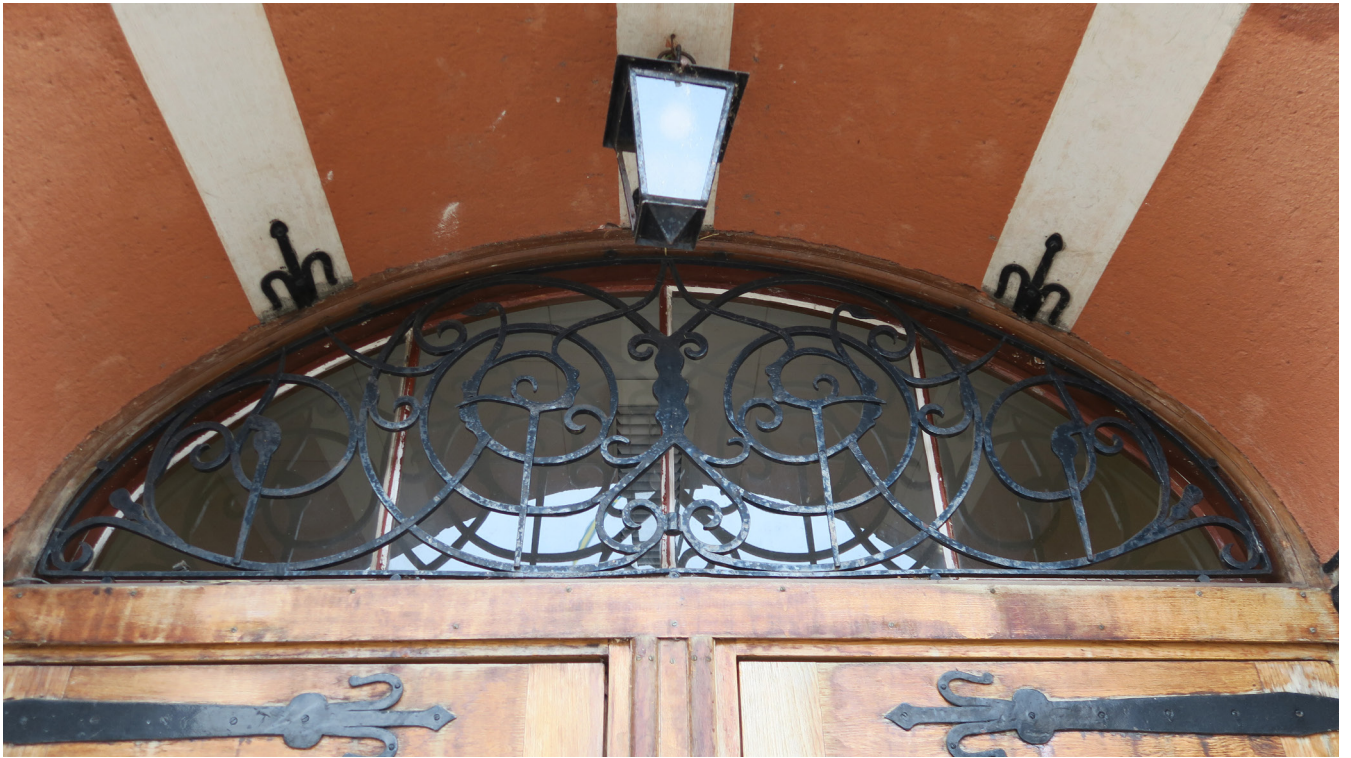
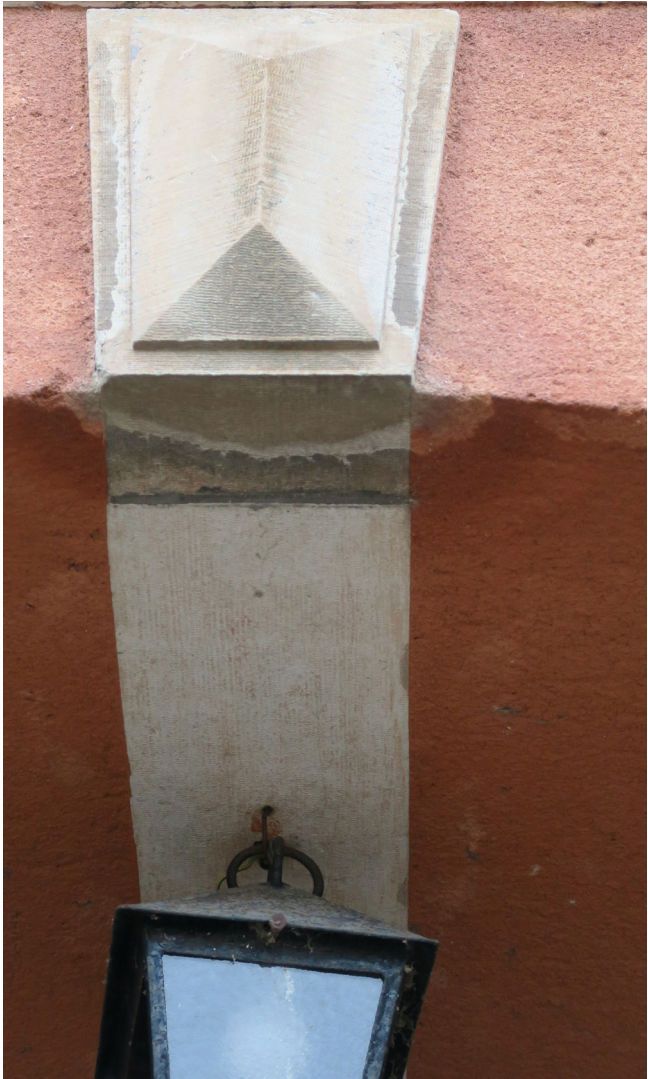
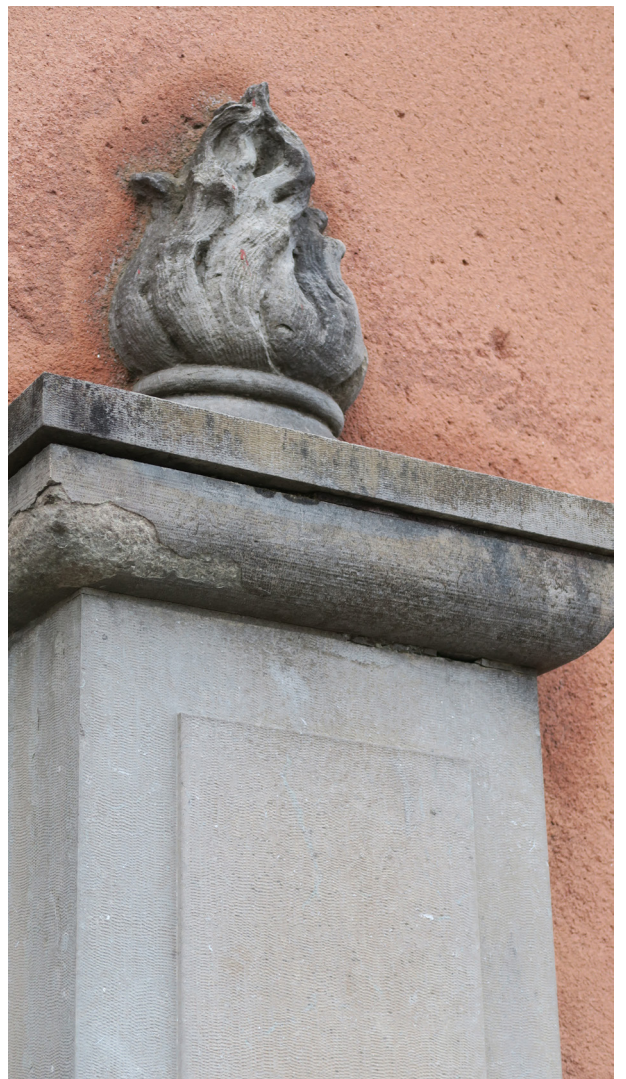
Bild 8-10.

Uppslaget på nästa sida visar portikens detaljer. Överst smidesgallret framför överljusglaset. Observera de svarta beslagen i taket och på portarna.

Nedre bilden t. v. en av de fint slipade kalkstensinläggningarna.

Nedre bilden till höger, en av pilastrarnas fackeldekorationer.

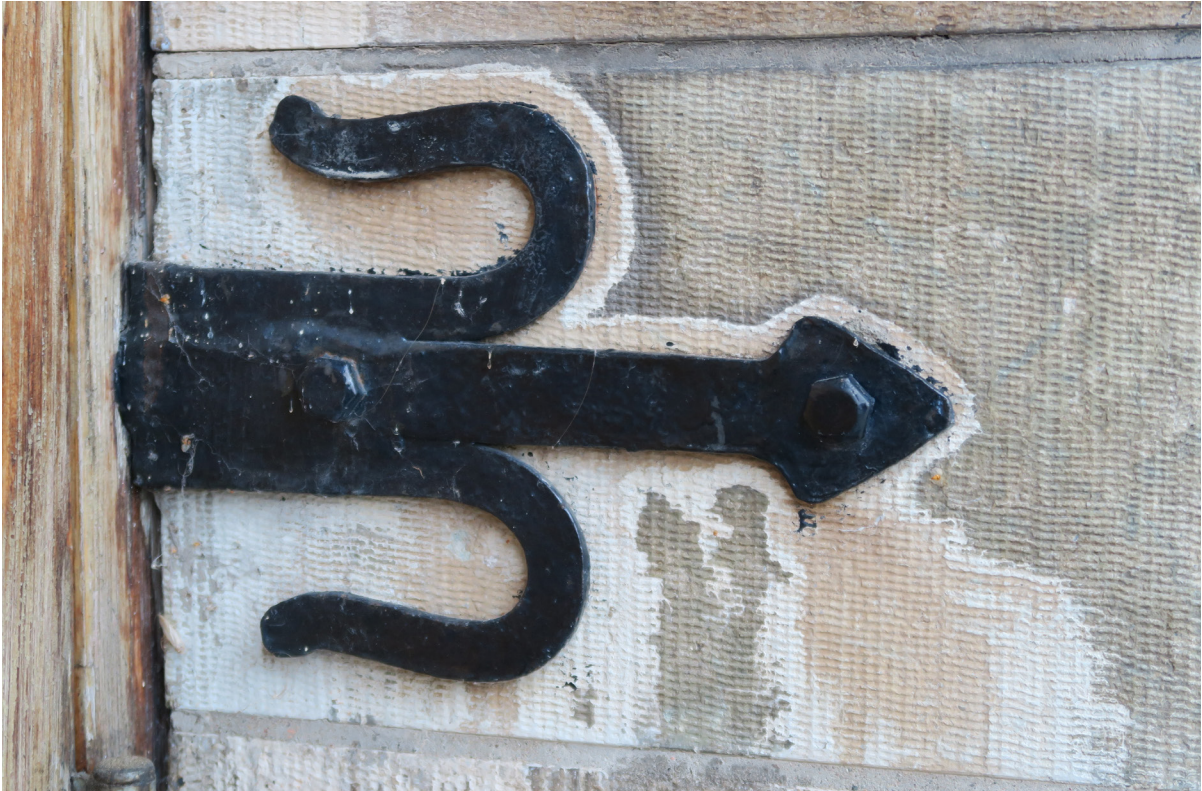
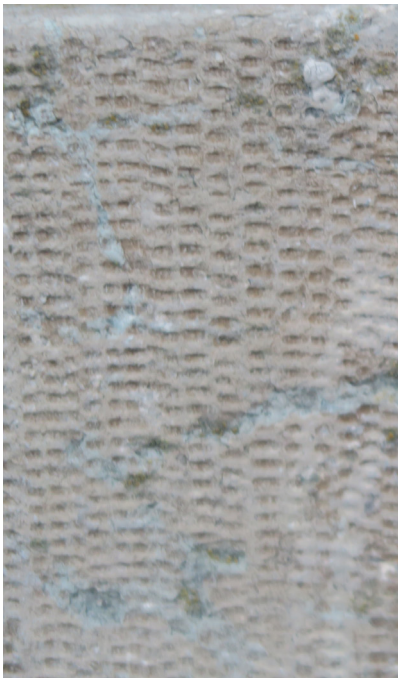
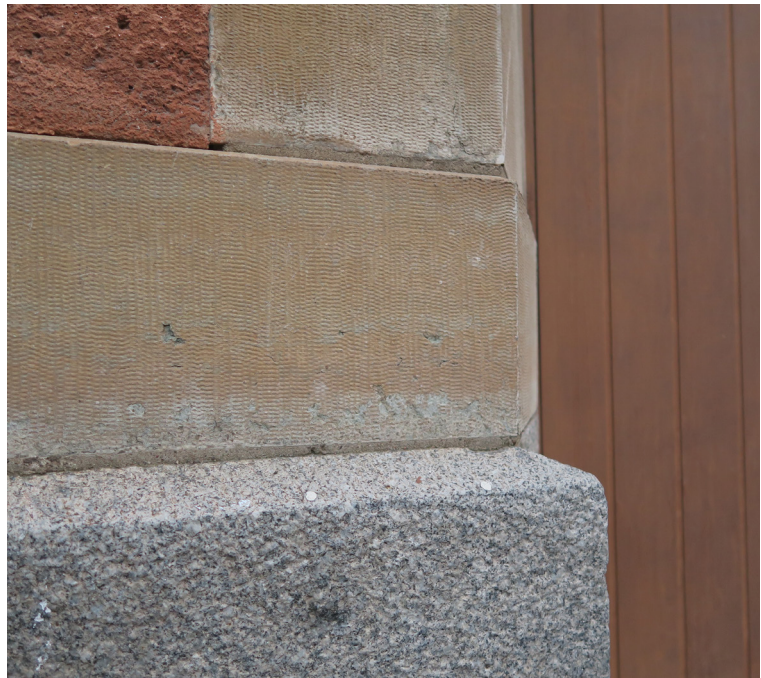
*Materialmedvetenheten är slående vid en detaljgranskning av byggnaden. Bilden överst och bilden nere t.v. ses den gråa kalkstenens tandsnittshuggning. Nedre bilden t.h. illustrerar den gulaktiga kalkstenen med finbearbetad yta samt den krysshamrade graniten nederst i bild.
Bild 11- 13*

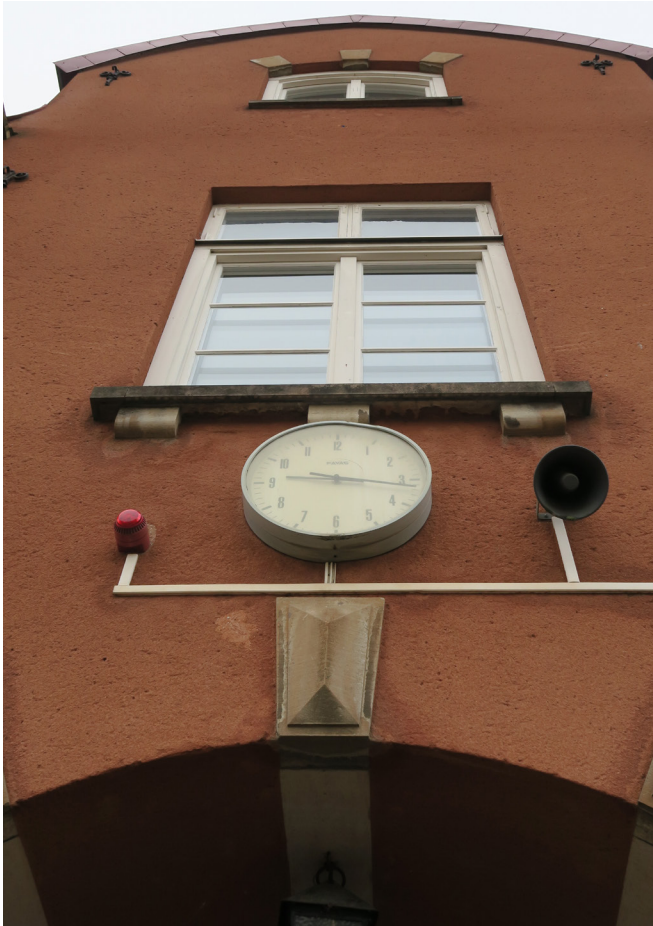
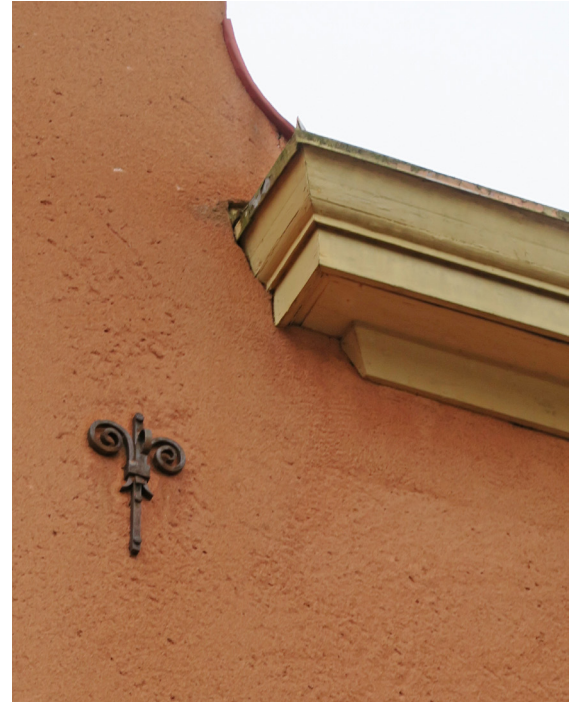
Ytterligare två exempel på omsorgsfull detaljbearbetning. Bilden t.v. visar mellanfönstrets tre konsoler i kalksten under fönsterbänken. T.h. ses detalj av den inklädda och profilerade takfoten.

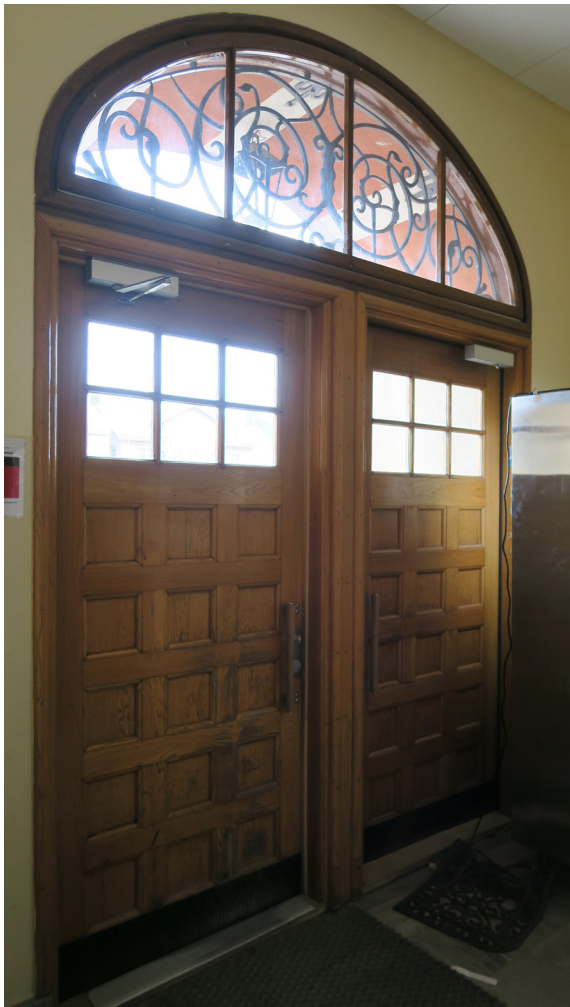
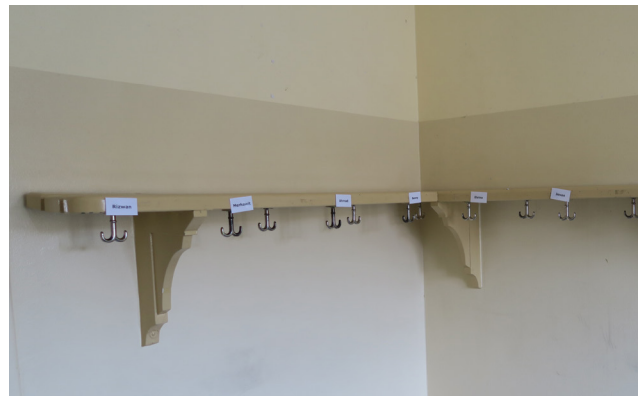
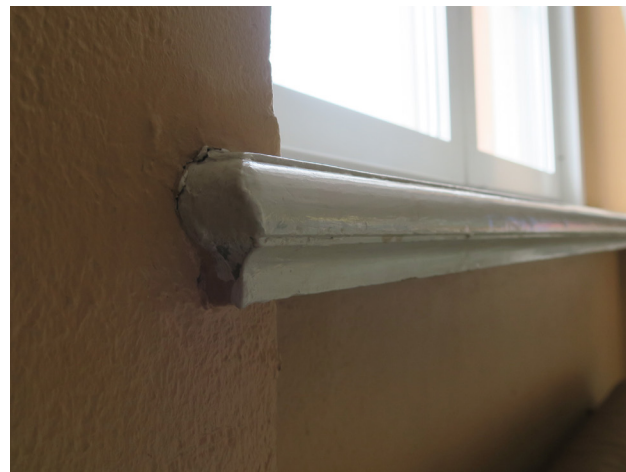
På bilden ovan t.v. ses skolans huvudentré från insidan med det insilande ljuset från dörrarnas glasrutor. Ovan t. h. utanför klassrummen i korridoren finns fortfarande äldre hyllorna med krokar och profilerade konsoler. T.h. profilerade lister under fönstret, hör till den äldsta inredningen. Bild 30 - 32.

Skolan har vid flera tillfällen sedan 1920-talet moderniserats för att anpassas till tidens krav på inomhusmiljö och pedagogik. Vissa kvarvarande fina detaljer med hög kvalitet finns trots allt kvar och bör behållas vid kommande ombyggnad och renovering. Detaljerna visas på följande sidor.

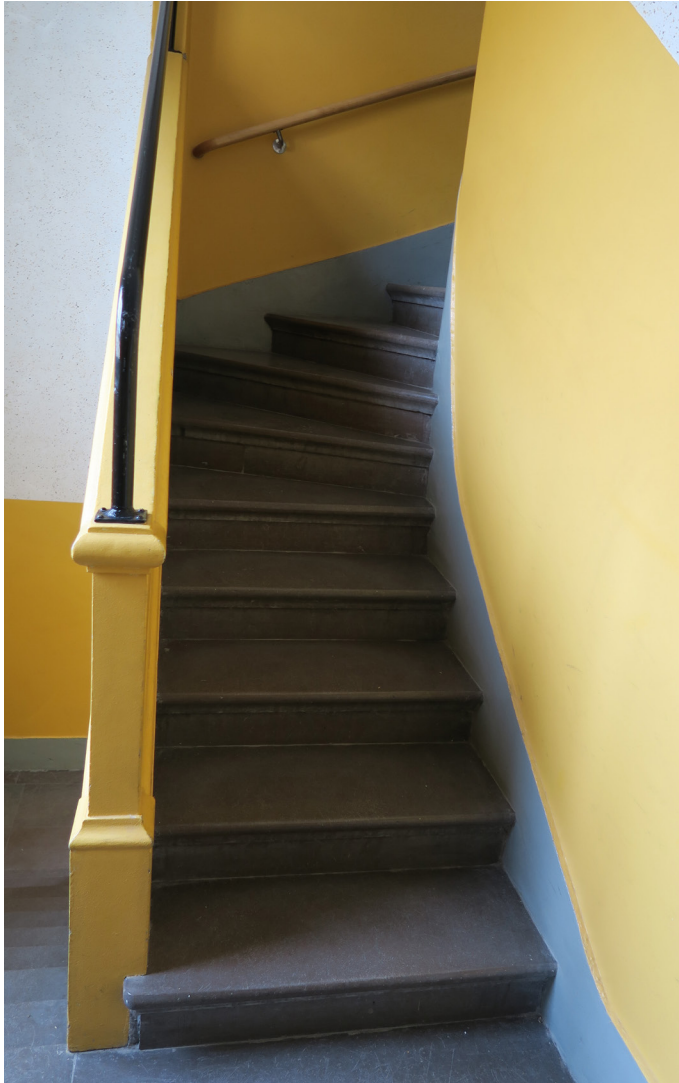
Trapphusen har kvar fina kvaliteer som är värda att värna om.

T.v. trappan på östra gaveln med kalksten i trapplöpen och bearbetat profilerat trappräcke.

Nedan huvudtrappans smidesräcke ger karaktär åt trapphuset. Bild 33- 34.

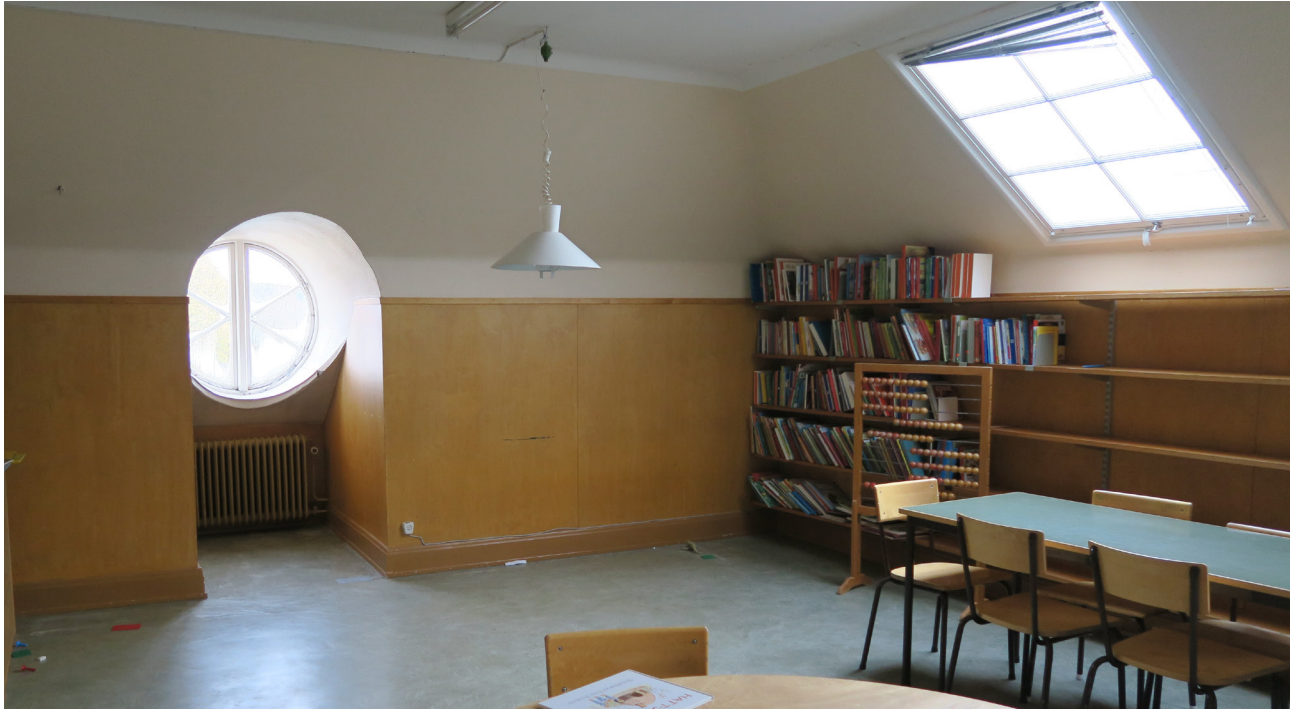
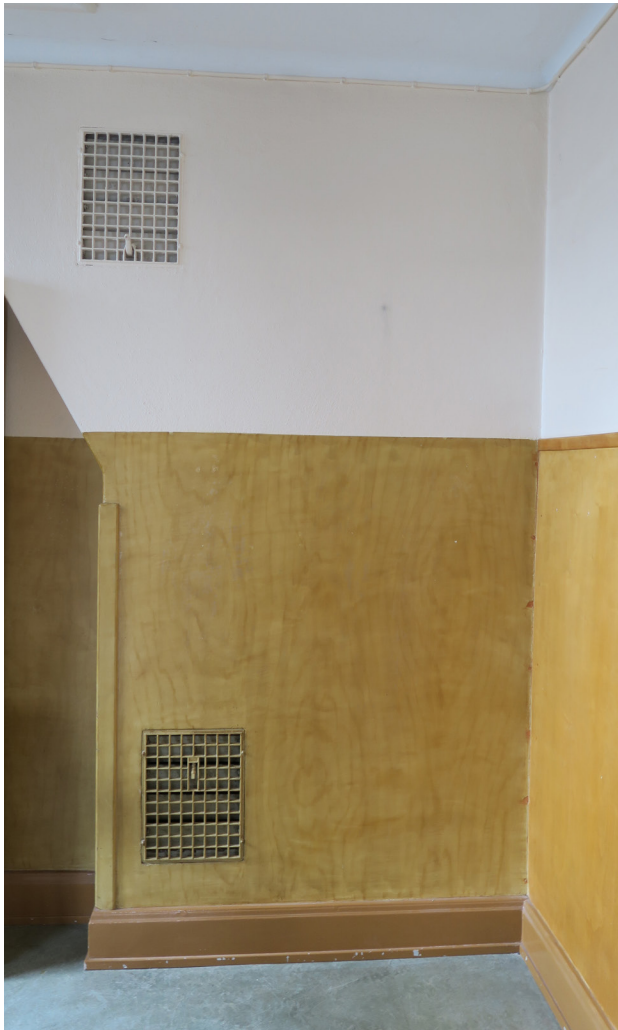
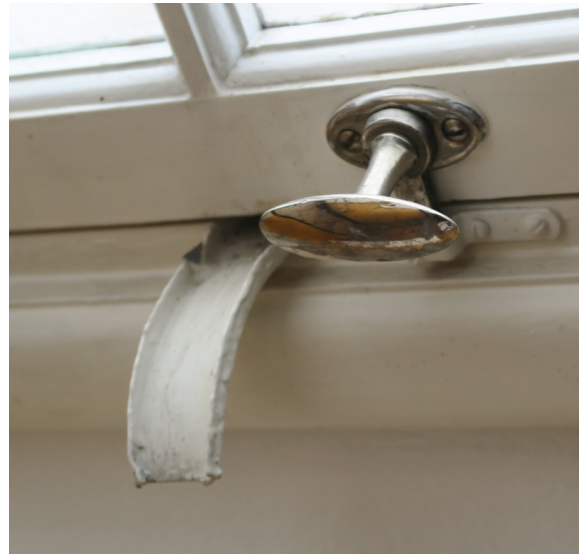
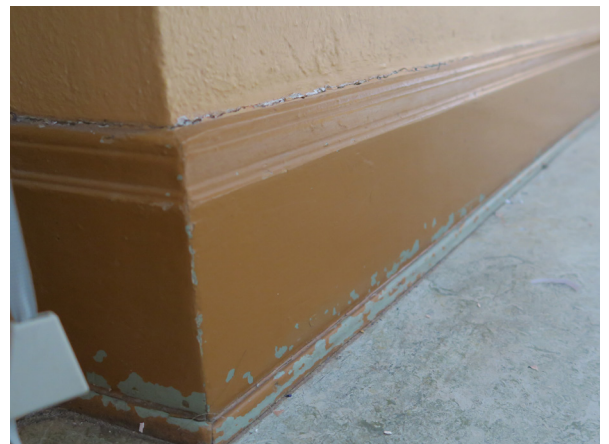
Motstående sida: Överst en vy inifrån biblioteket med det runda lukarnfönstret t. v. och det liggande takfönstret t. h. Väggarna är halvt boaserade med sannolikt björkfaner eller annat träslag.

Mittersta bilden t.h. detaljbild av en droppnäsa för kondensvatten. Vid okulärbesikten var samtliga takfönster i gott skick.

Underst t.h. detaljbild av en fotsockel från tiden då byggnaden uppfördes. Bild 35 - 38.

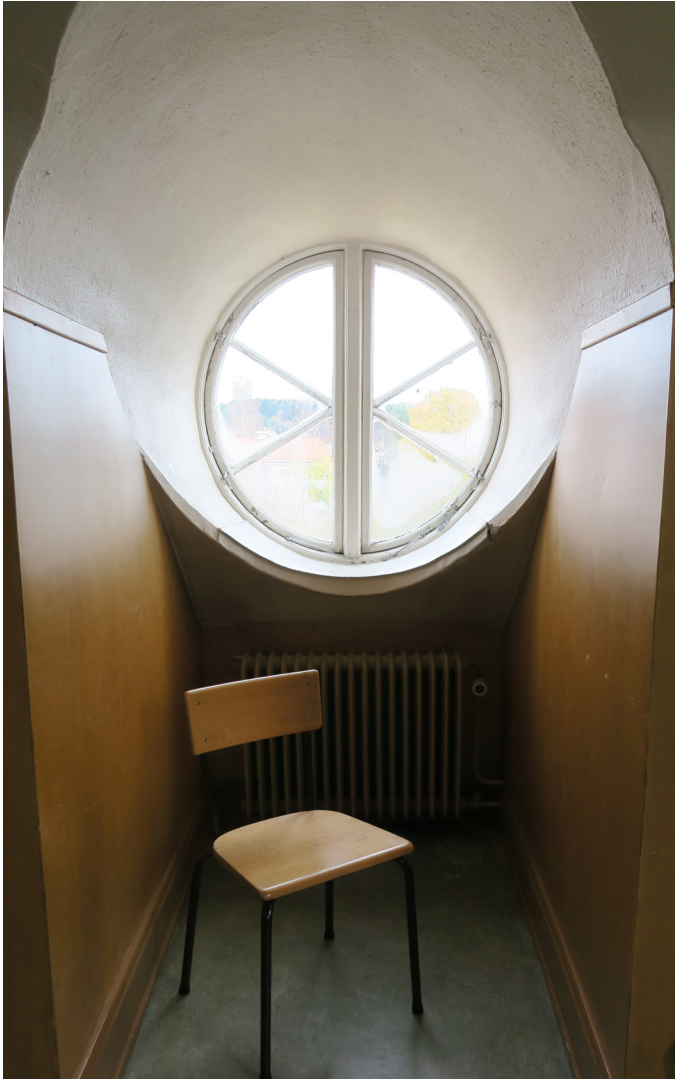
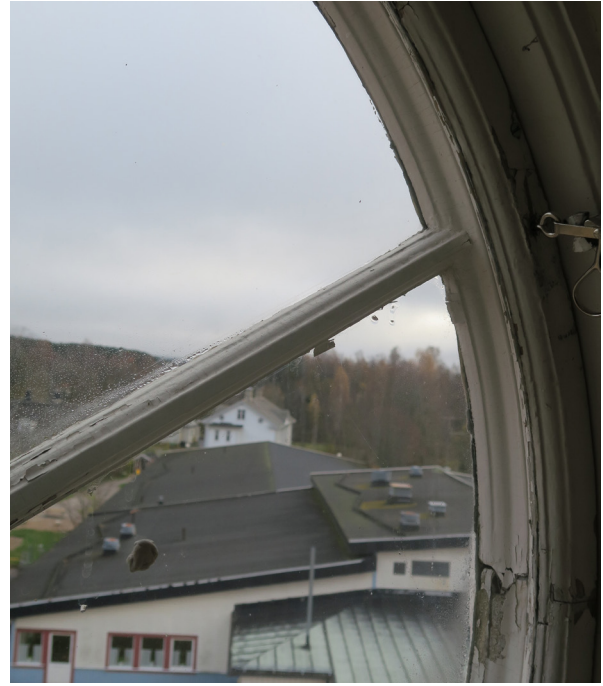
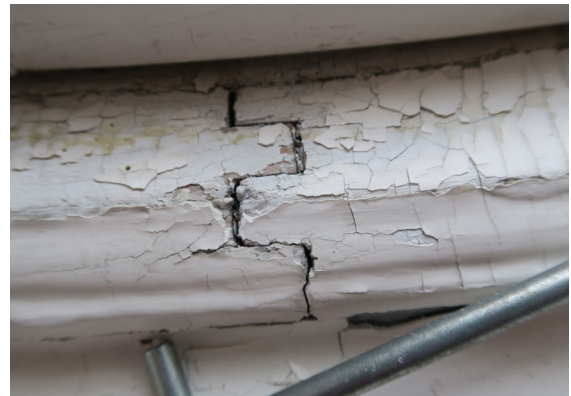
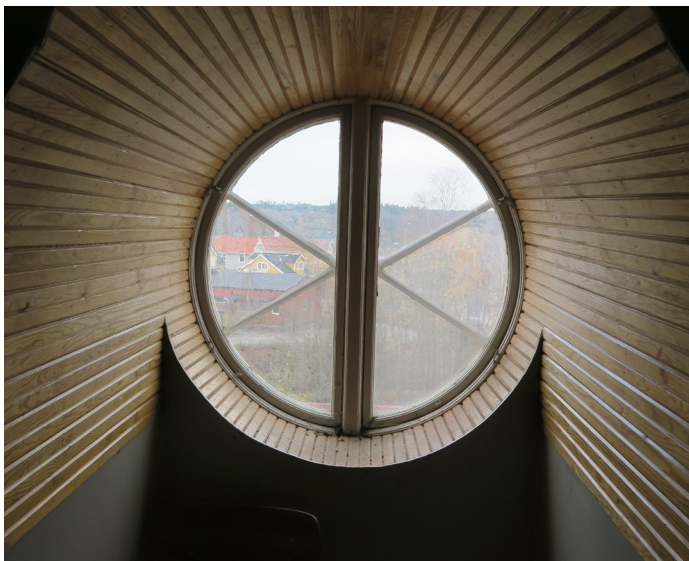
Bilderna visar byggnadens mest karaktärskapande byggnadselement de s.k. lukarnerna innifrån. De runda fönstren är i förhållandevis gott skick och visar prov på hög hantverksskicklighet.

Överst t.h. en av fönsterbågarnas profilerade spröjs.
