Tottieska gården

Fasadrenovering

4. Åtgärdsdokumentation

Rapport över åtgärder vid renovering, ombyggnad, konservering mm.

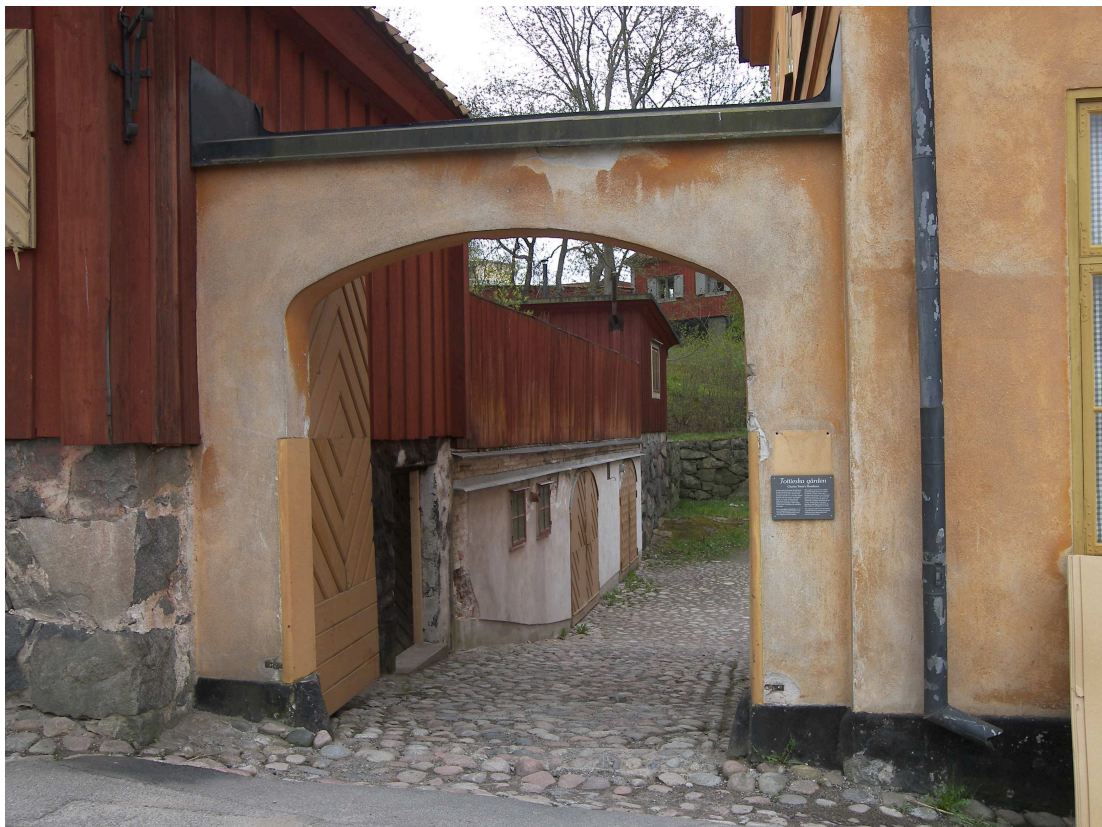
Totties före renovering april 2008. Foto Karin Blent

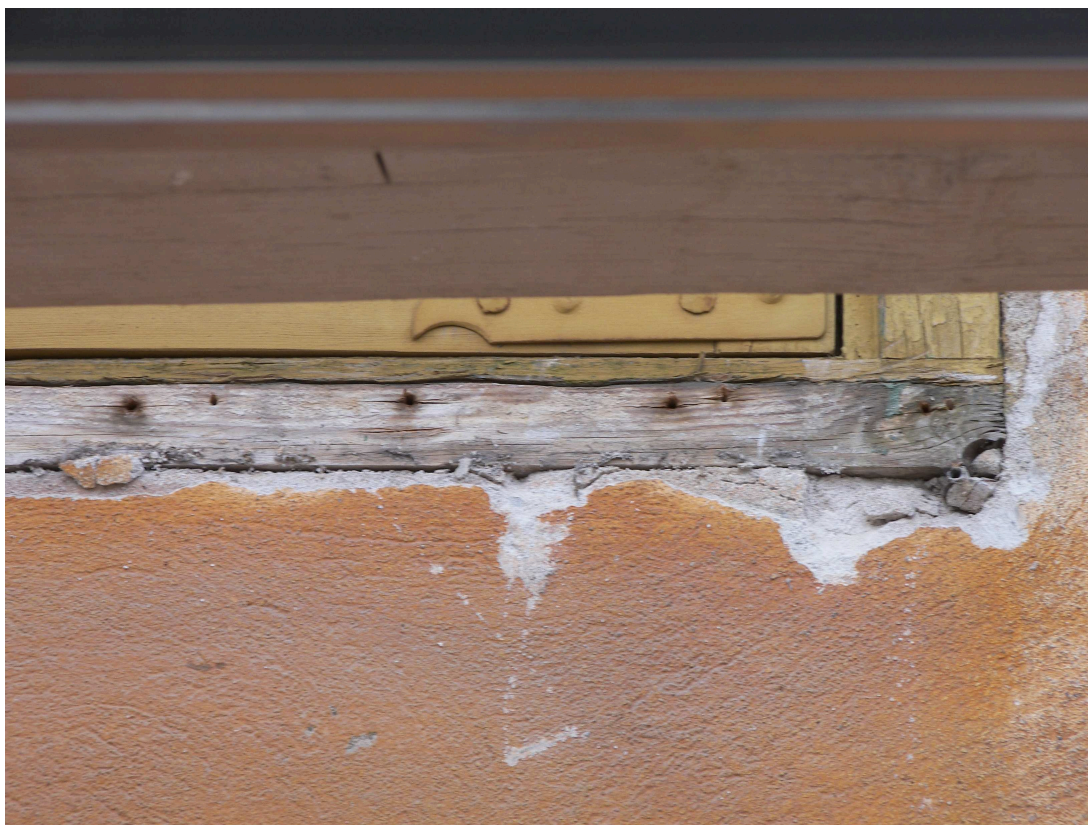
Fasad	I övre vänstra hörnet på gaveln mot Petissan fanns en stor putsskada efter läckande stuprör. Även under fönstren i bottenvåningen på fasaden mot Hantverksbacken fanns putsskador.
-	-

Skador under fönster mot Hantverksbacken. Foto Karin Blent

Fasad	Alla puts har knackats ner och ny puts har utförts med kalkbruk i tre skikt. Grundning med hydrauliskt kalkbruk Serpo 109, grovputsning med kalkbruk Serpo 142 och finputsning med kalkbruk Serpo 144. Putsen har avfärgats med kalkfärg tillredd av Gotlandskalk Serpo 248 pigmenterad med järnvitriollösning 4 dl per 100 liter vatten.
Sockel	Sockeln har putslagats med hydrauliskt kalkbruk och strukits med kallasfalt lika tidigare.
Fönster	Fönstren har tvättats och skrapats samt kitt kompletterats. Målning två gånger med linoljefärg pigmenterad med Obränd Terra 1A-46.
Plåtarbeten	Samtliga fönsterbleck har bytts ut mot nya i galvad plåt lika befintliga, dock med gavlar för att avleda vatten. Nya listbeslag har tillverkats lika befintliga i galvad plåt. Nya stuprör i galvad plåt har tillverkats lika befintliga. Samtliga plåtarbeten har målats svarta med linoljefärg.
-	-
