# **Skog och Historia**

## **Granskning och kvalitetssäkring av kulturhistoriska lämningar i Västernorrlands län 2014**

**David Loeffler**  
**Enheten för kulturmiljö och samlingar**  
**Murberget Länsmuseet Västernorrland**  
**Rapportnummer 2015:11**

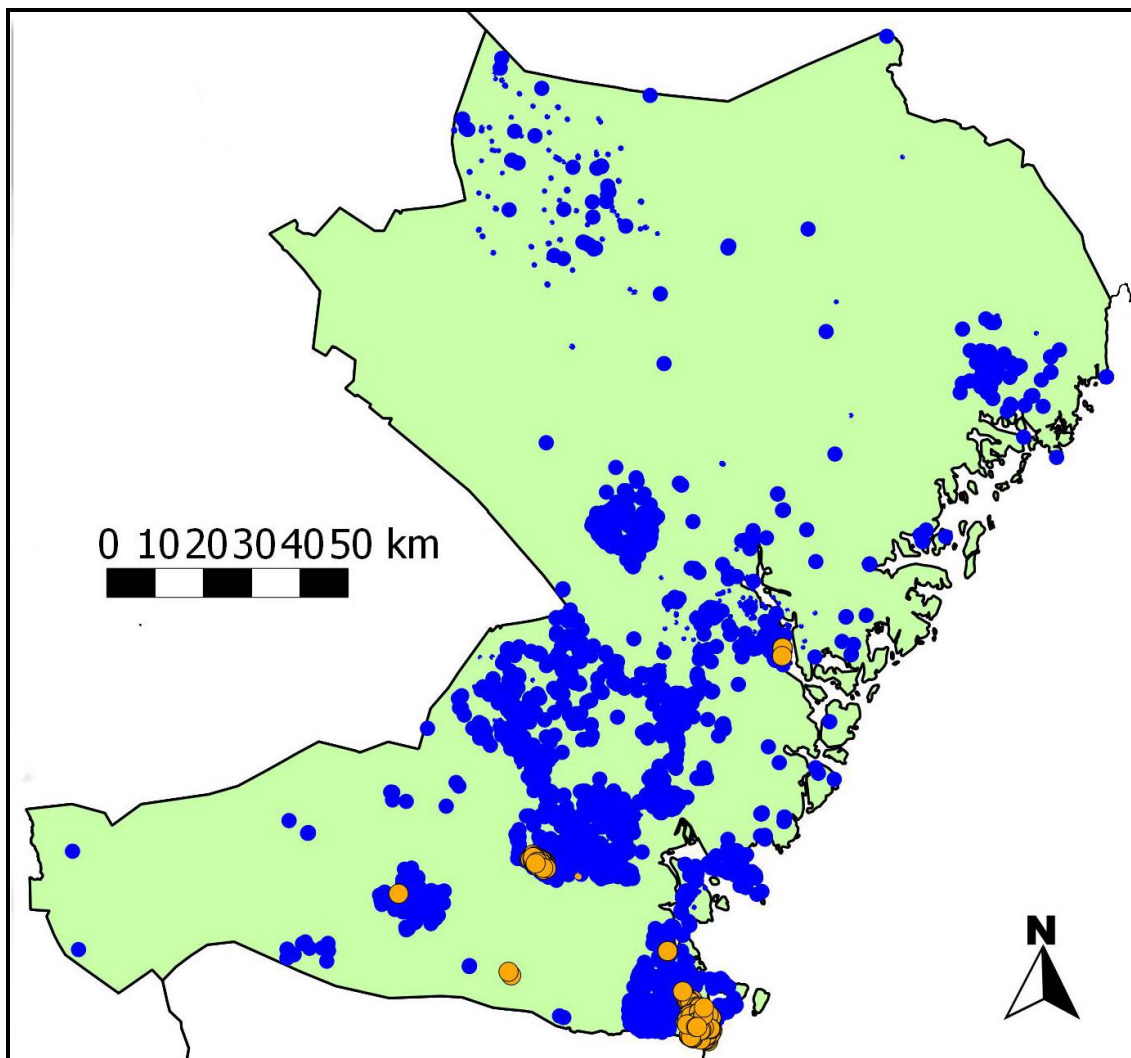
Figur 1. Skogsstyrelsens databas KOTTEN innehåller ca 4 000 registrerade lokaler i Västernorrlands län (blå markering). På grund av kostnaden kommer endast en bråkdel av detta material att granskas, kvalitetssäkras och registrerats i Riksantikvarieämbetets databas FMIS. De 351 granskade lokalerna under 2014 är markerade med orange färg.

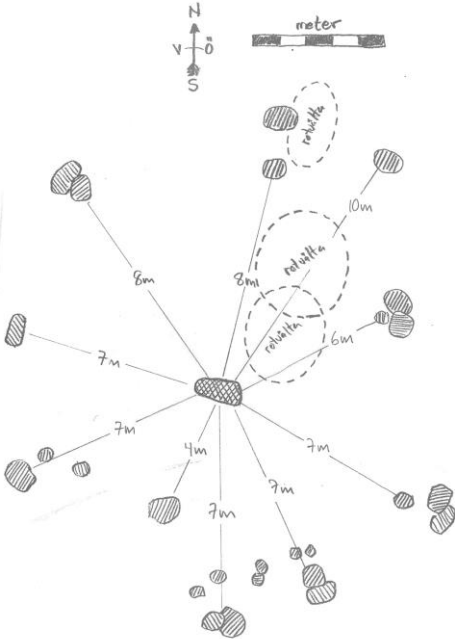
| <p>SoH 223108<br/>Njurunda 1098</p> <p>Kommun:<br/>Sundsvall</p> <p>Socken:<br/>Njurunda</p> <p>Kartblad:<br/>16H 8h<br/>Ragbaldsnäs</p> <p>Fastighet:<br/>Armsjön 1:12</p> <p>m.ö.h.<br/>60</p> | <p>Övrig</p> | <p>Ringformade sten konstruktion, något oregelbunden, närmast rund ca 14-17 m diam. I mitten är 1 otuktade och upprest sten, 0,7 m h, 0,6 m br (ÖNÖ-VSV) och 0,5 m tj (vid basen). Ställvis placerade på ett avstånd av 4-10 m (de flesta 7-8 m) från och runtomkring mittstenen är 26 otuktade stenar, 0,3-0,7 m st, varav några är kantställda.</p> <p>Terräng: Flack stenhäll, hållmark. Skogsmark (tallskog).</p> <p>Skador: Ii NÖ delen är 2 rotvältor och i NNÖ kanten 1 rotvälta.</p> <p>Antikvarisk kommentar: Äldre gransmärke alternativt (för)historisk kulturlämning av okänd typ?</p> <p>Antikvarisk besiktning:<br/>2014-06-11 David Loeffler</p> | <p>Bevakas</p> <p>N 6892561<br/>E 628055</p> |
