Axberg kyrkogård

Axberg socken, Strängnäs stift, Örebro kommun, Örebro län, Närke,

Inventering av kulturhistoriskt värdefulla gravvårdar 2015

Louise Anselm
Ing-Marie Nilsson-Tarkkanen
Rapport 2015:19

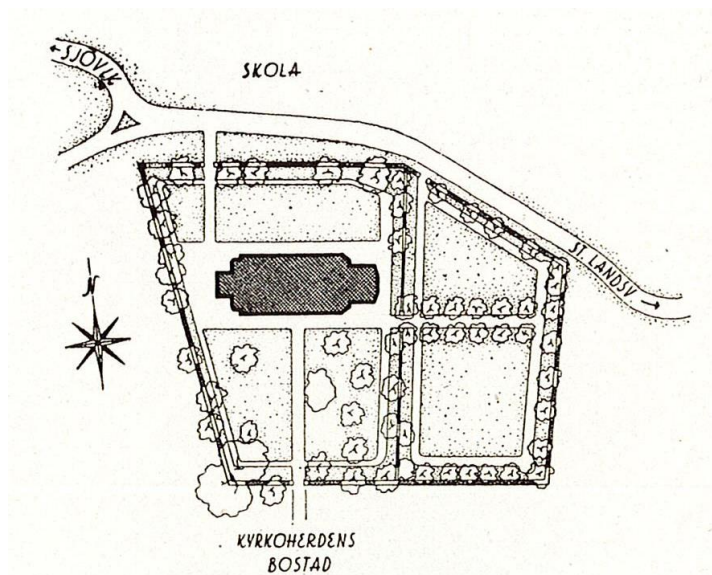
Situationsplan över Axbergs kyrkogård 1949. Utvidgning utförd 1912-1914 öster om kyrkan.

Mellan åren 1912-1914 anlades öster om kyrkan ett terrasserat område. I samband med utvidgningen raserades den östra ursprungliga muren.

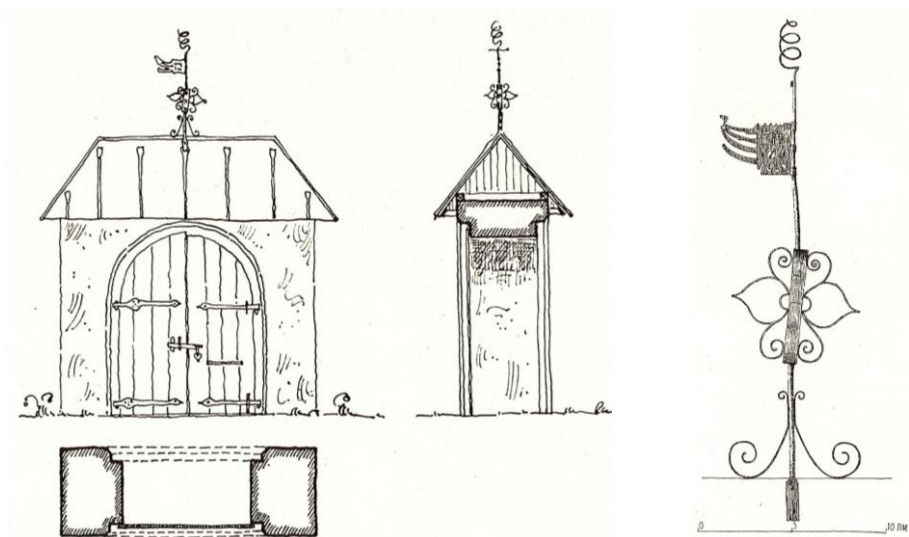
Kyrkogårdsmuren hade tidigare stigluckor i öst, väst samt norr. Den norra stigluckan är uppförd i tegel, vitputsad samt har sedan 1910 svartmålat plåttak. Innan byte till plåt utgjordes taktäckningen av tjärat spån.

År 1949 kröntes stigluckan av en vindflöjel med IHS-SOS-1669 utstansat i plåten.

*Stiglucka samt väderflöjel
daterad 1669.*

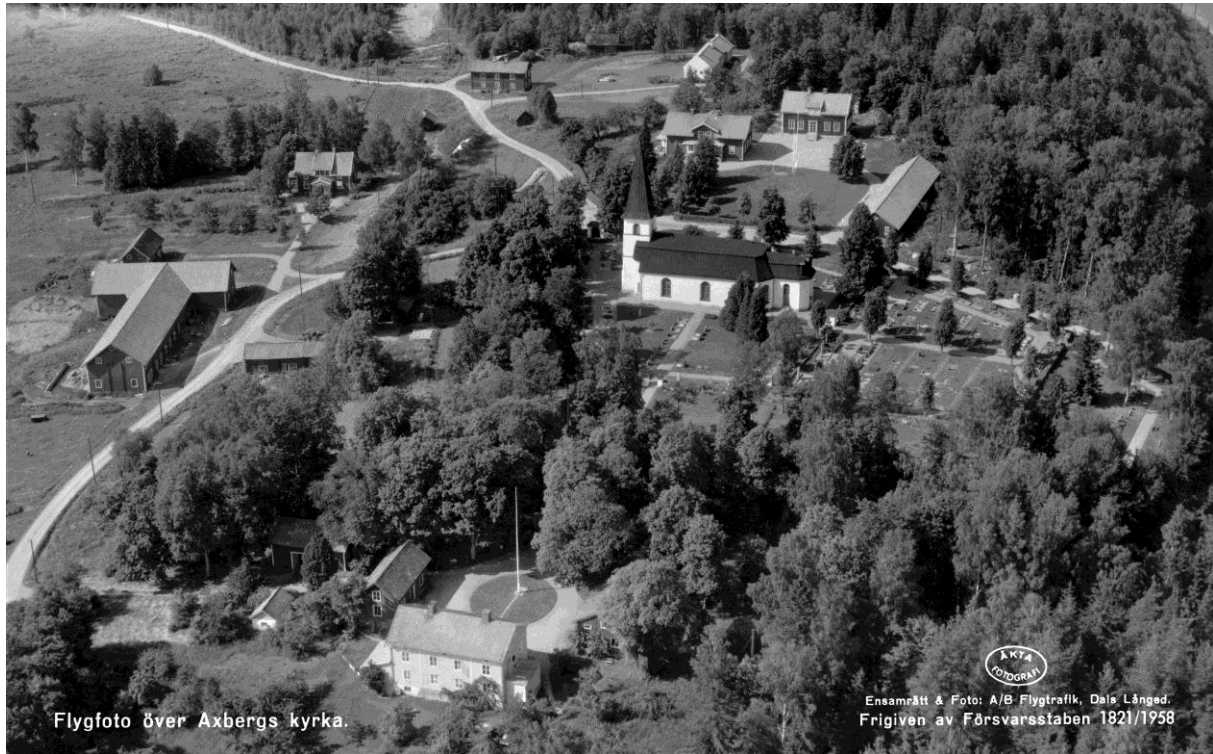
Flygfoto från 1958.

Flygfoto över Axbergs kyrka. Notera stenramsgravarna på ömse sidor om grusgången i riktning mot kyrkans långsida, de högresta gravstenarna längs stödmuren mot kyrkogården åt öster och de mindre linjegravarna i de östra kvarteren.

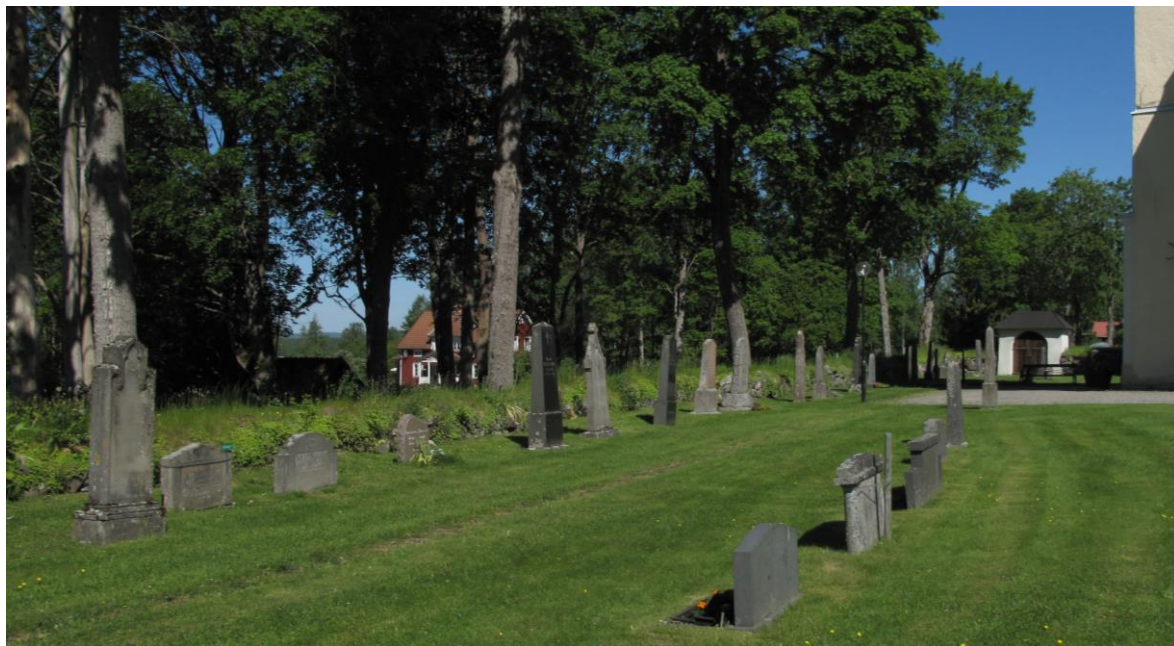
Del av kvarter A, foto från söder.

Inga nya gravstenar bör tillföras kvarteret. Här finns ett antal gravvårdar av kalksten, ett vanligt material i äldre förindustriella gravvårdar. Kalkstenen var en lättbearbetad sten som möjliggjorde en dekorativ bearbetning av materialet. På grund av sin porositet är kalkstenen dock känslig för sprickbildning och utsätts ofta för frostsprängningar. Några av stenarna i kvarteret uppvisar stora sprickbildningar och ska därför skyddas vintertid så att skadorna inte förvärras.

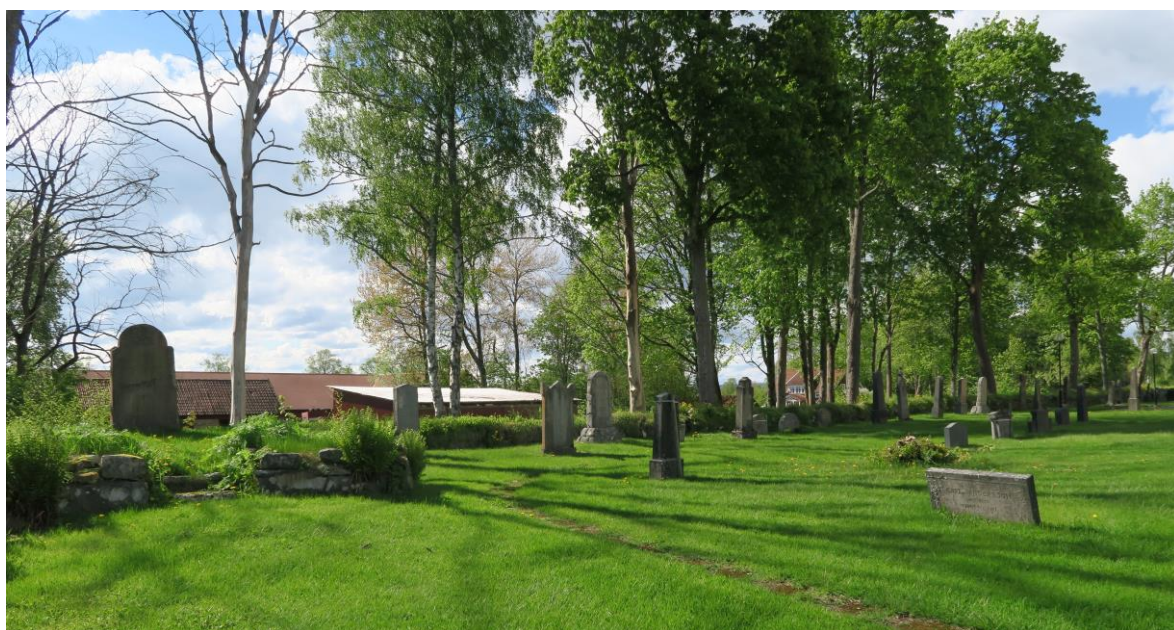
Kvarter A. Till vänster i bild, kyrkogårdens äldsta gravvård från 1700-talet.

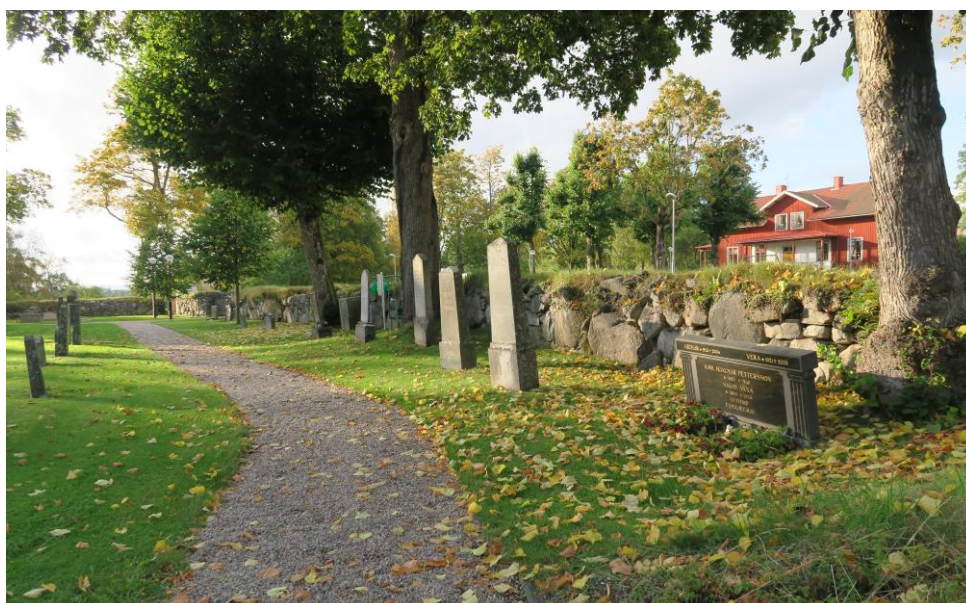
Kvarter B, samtliga vårdar vända mot grusgången. Foto

Några av gravvårdarna är av kalksten, varav en del har stora skador. För att inte förvärra skadebilden ska gravvårdarna täckas vintertid med ett skydd med god ventilation. I kvarteret finns även låga breda gravstenar från 1900-talets mitt, som kan återanvändas genom att de ges en ny inskriptionsyta. Nya gravstenar kan med fördel infogas längs östra muren, gravstenarna bör anpassas till befintliga, låga alternativt liggande med liknande form och storlek som befintliga.

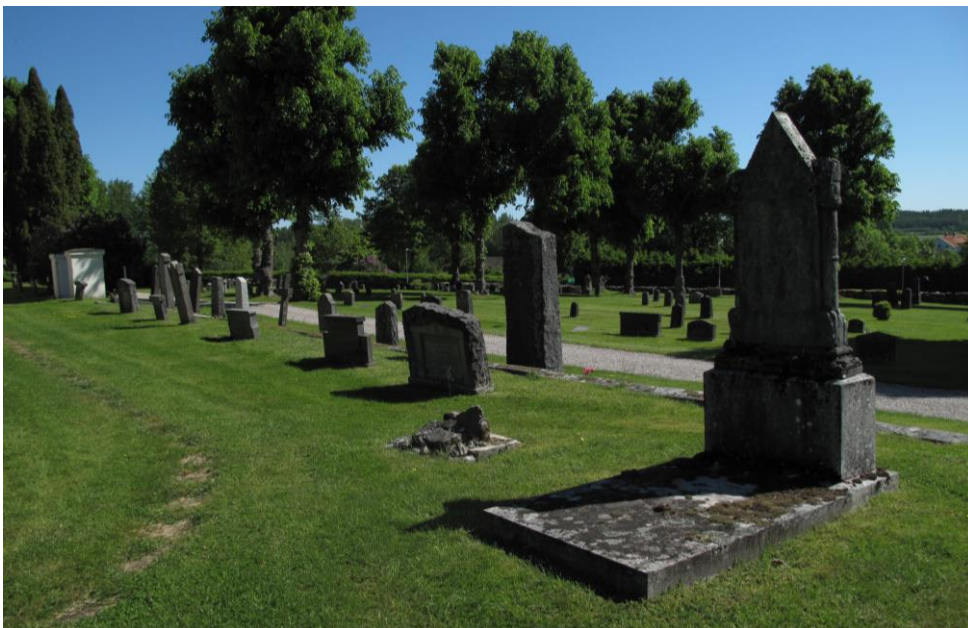
Gravvårdar invid östra stödmuren.

Kvarteret tillhör ett av de äldsta och visar likt tidigare kvarter på bruket med köpegravar längs murar samt gångar. Nya alternativt återanvända gravstenar bör kunna tillföras kvarterets östra del om dessa överensstämmer med befintliga i storlek och utformning. Kalkstensvårdarna bör ses över av stenkonservator samt skyddas mot fukt vintertid med en huv med god ventilation.

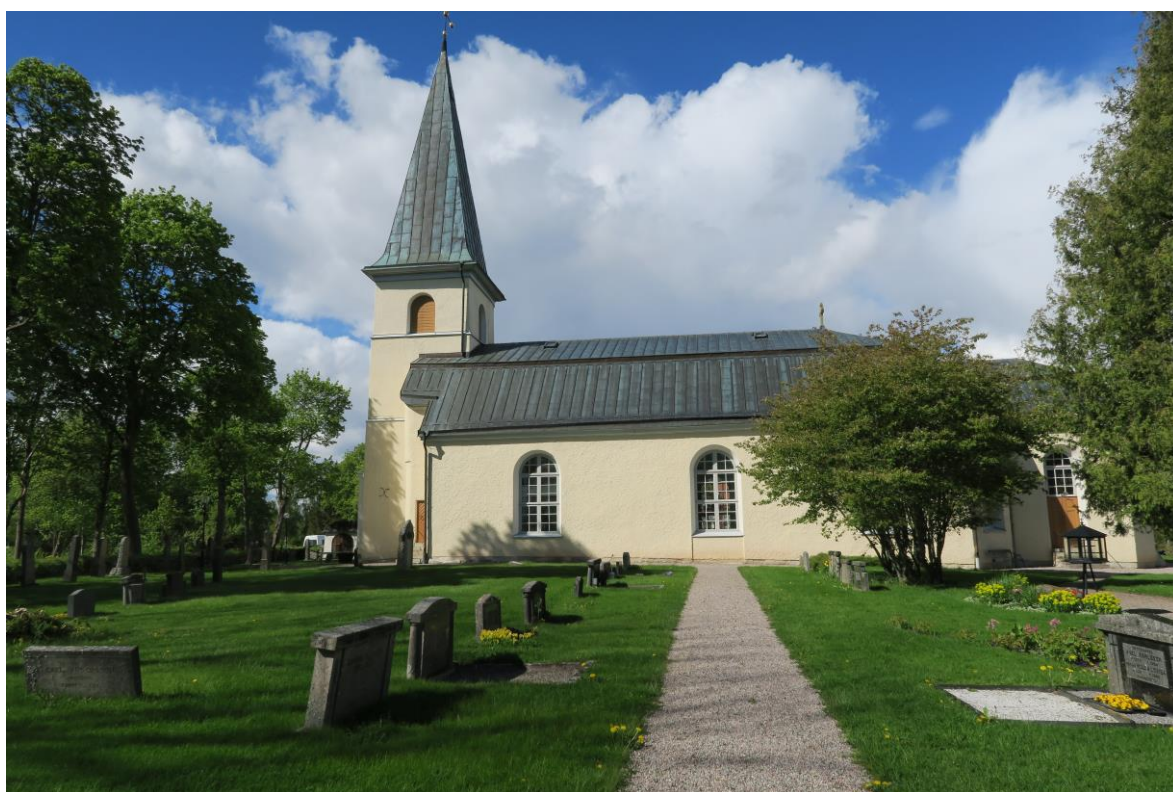
Längs grusgången från södra entrén och upp mot kyrkan finns större familjegravar varav några har kvar sin stenram. Flera av kvarterets gravar hade tidigare stenram, vilka på senare tid, tagits bort. I kvarterets mitt tronar en hög grovt huggen monolitsten i granit med engelsk inskription i en kopparplåt med året 1843. (se avsnitt om personhistoria). Gravvården har en udda karaktär som sätter sin särprägel på kvarteret.

Grusgång från södra entrén, kvarter D till vänster och G till höger om grusgången. kvarter D vänster om mittgången, med dess välbevarade rad breda gravvårdar.

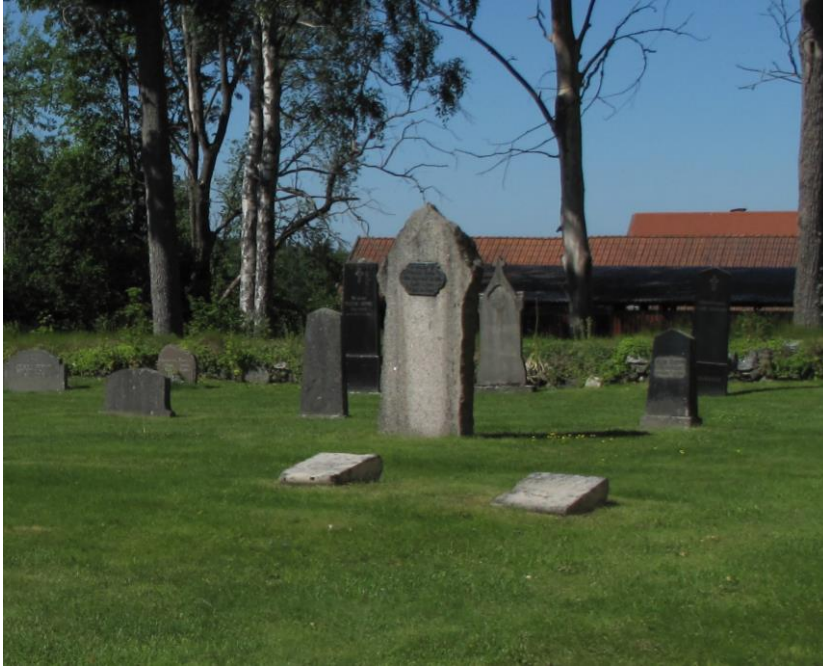
En högre granitvård rest över en av de engelska förmän som arbetade med järnvägen Köping-Hult. Gravvården har ett mycket högt kulturhistoriskt värde. Mindre välarbetade kalkstensvårdar i förgrunden. De båda mindre vårdarna låg med stor sannolikhet inom samma stenram tidigare.

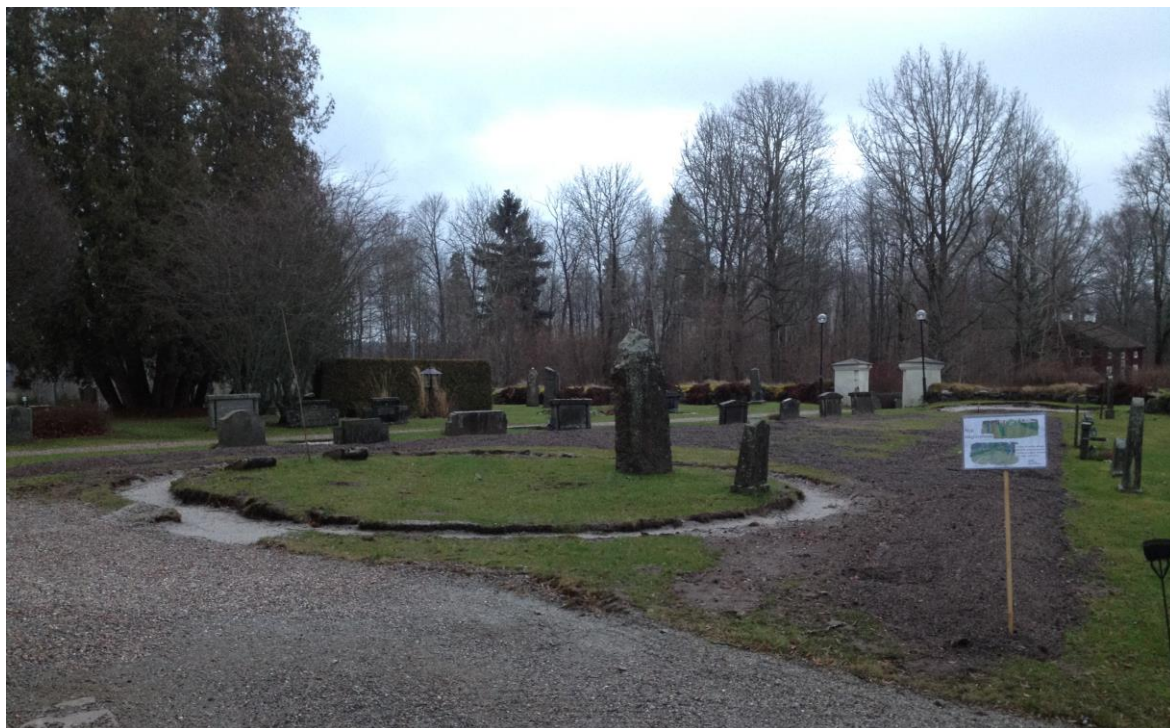
Arbetet med askurnplatsen påbörjat, december 2015. Främst i bild den "engelska" gravstenen samt de mindre liggande kalkstensvårdarna.

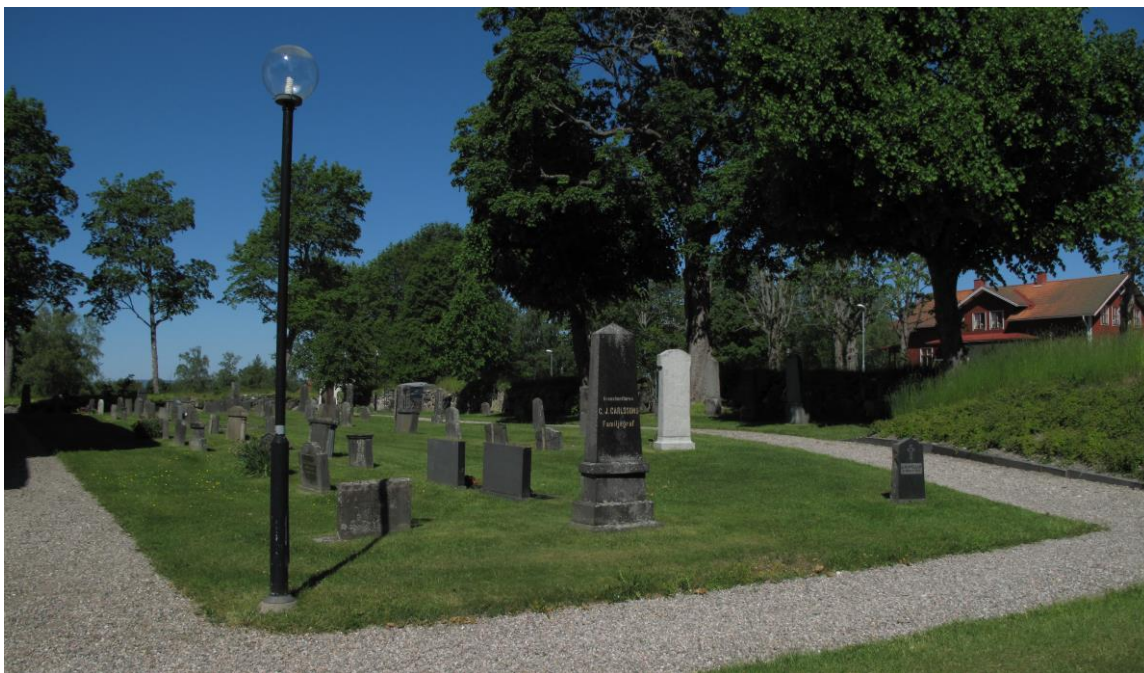
Kvarter F, foto från öster. Notera den höga ljusa granitvården, vården visar på tidigare gångsystem då gravvården vid tidpunkten för dess resning med stor säkerhet placerades vänd mot en grusgång. Till vänster i bild en dubbel rad med vårdar från 1900-talets mitt.

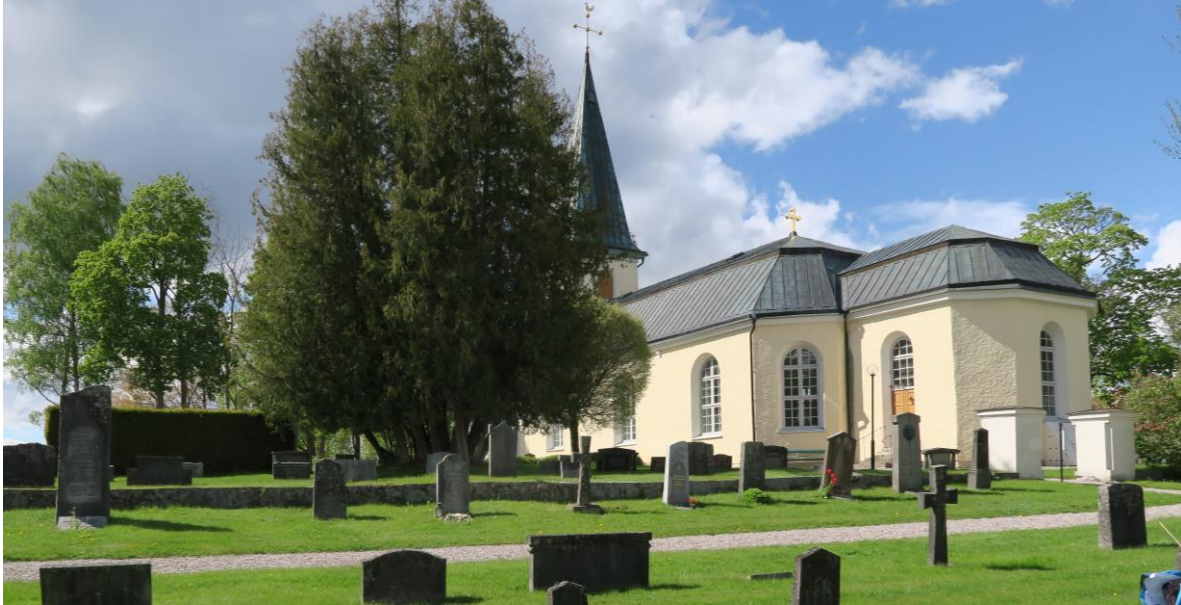
Kvarter H längs stödmuren, flertalet vårdar står kvar, stenramar och häckar har efter tid rationaliserats bort till förmån för enklare underhåll.

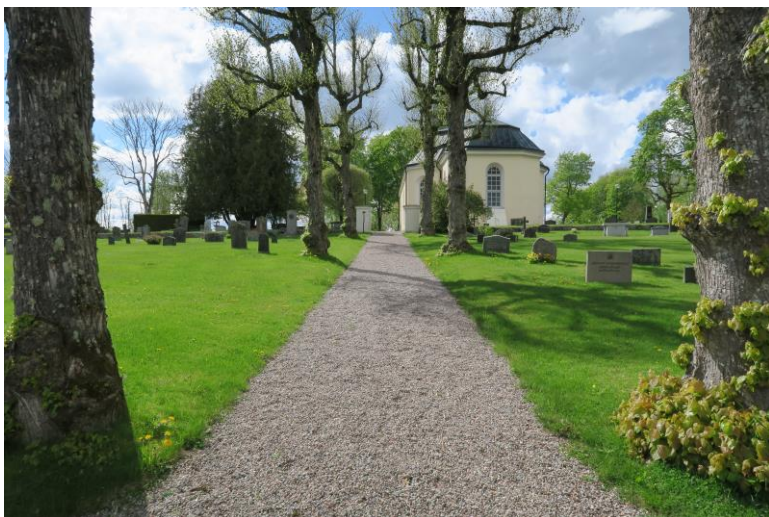
Mellan kvarter N och O leder en grusad gång i öst-västlig riktning. Träden har stor betydelse för östra utvidgningens enighet.

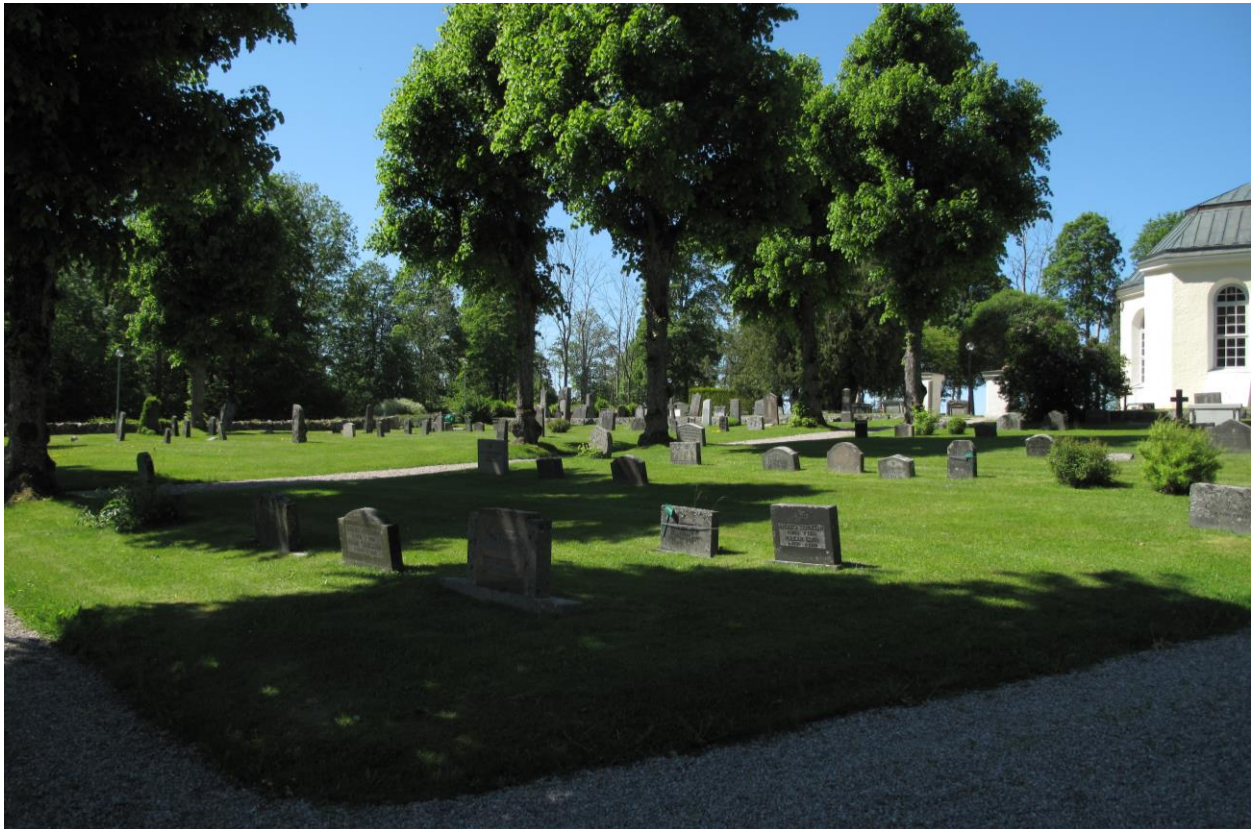
Kvarter O från nordöst.

Inga nya gravar bör tillföras eller avlägsnas detta kvarter.

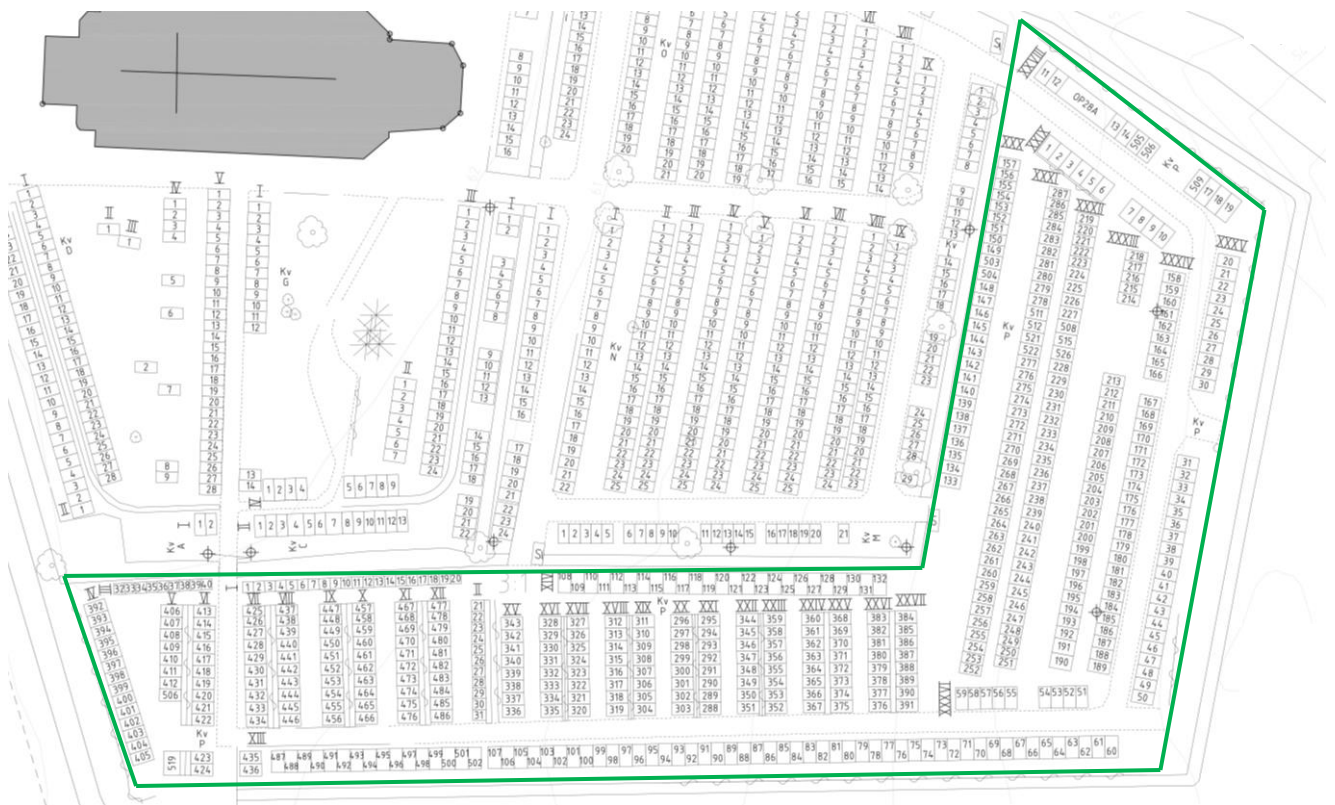
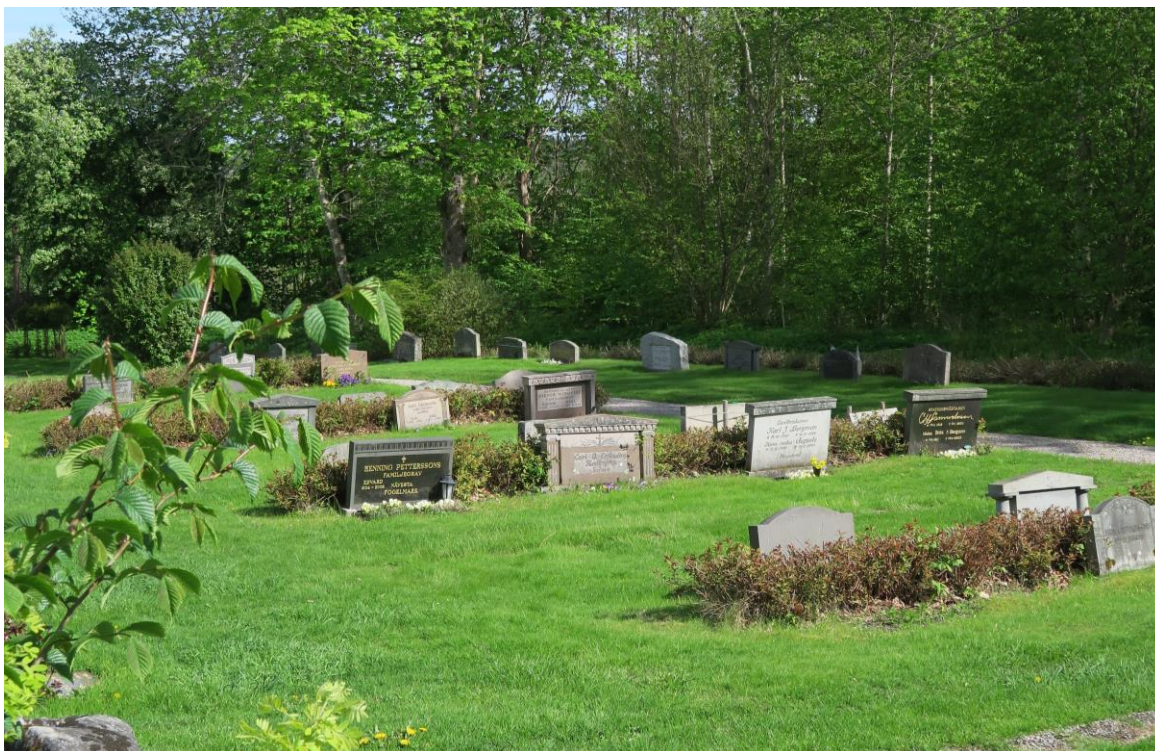
Ovanstående karta och bild visar kvarter P. Bilden tagen från NV.

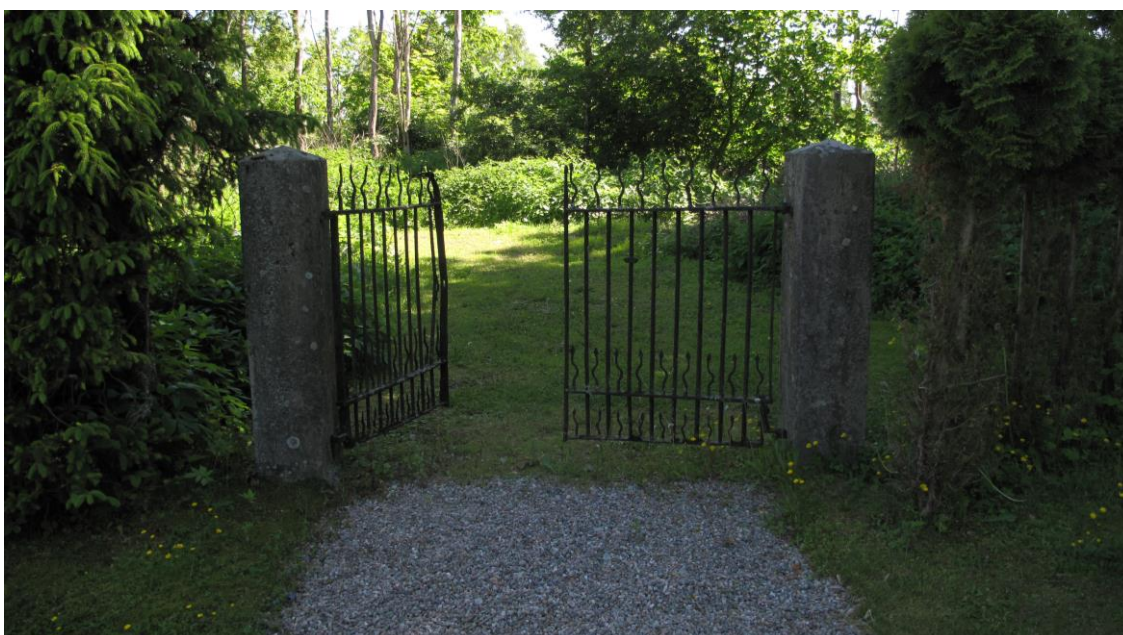
Delvis smidd grind i sydöstra hörnet. Grindstolpar i granit med flackt pyramidformade krön.

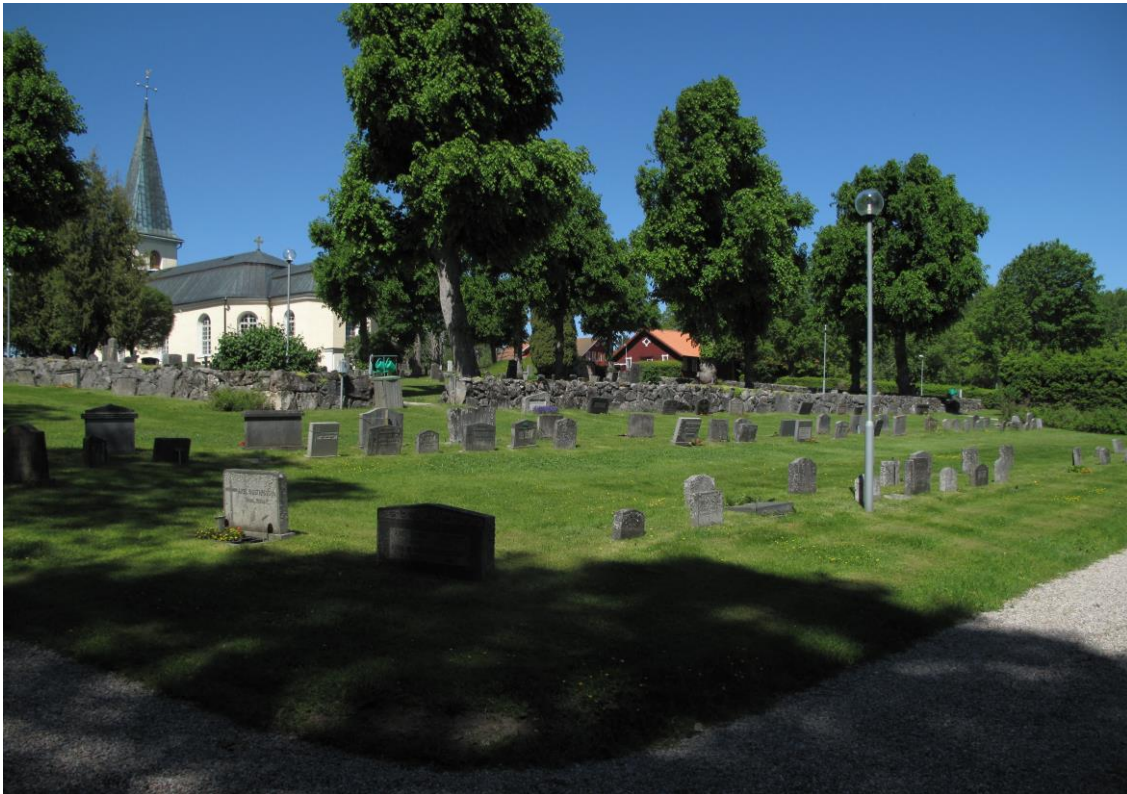
Sydöstra delen av kvarter P.

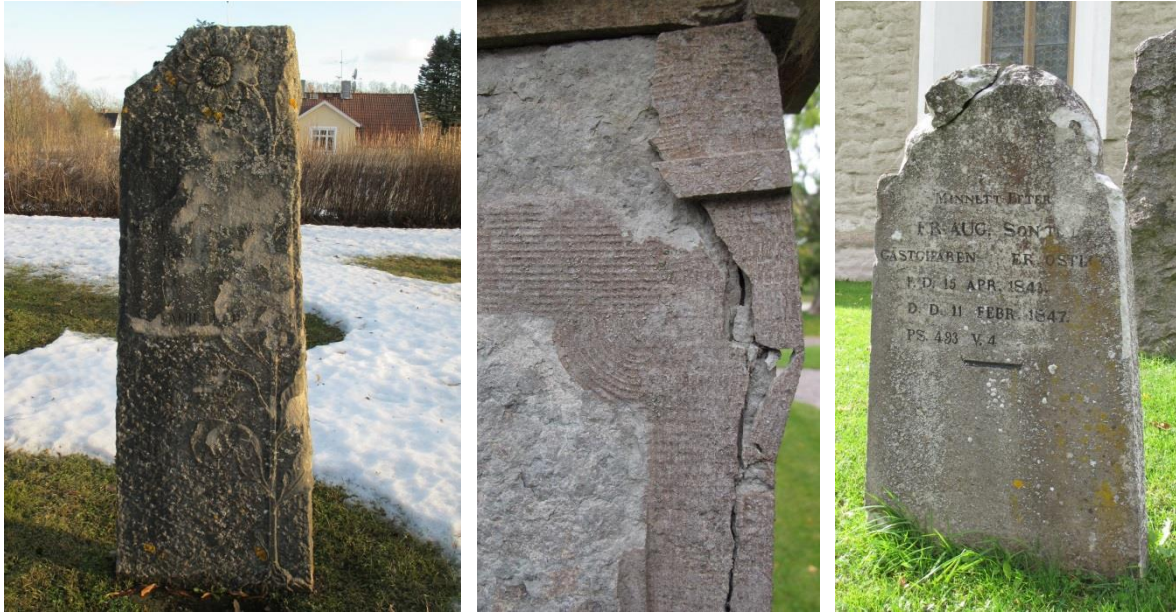
Gravvårdarna åldras och det är skillnad på olika stensorters motståndskraft. Kalkstenen är en sedimentär bergart med en porös sammansättning. Skikten har olika hårdhet så skadorna uppstår därför selektivt i svaga zoner med sprickor, skiktning och vittring. Den synliga skadan är oftast ett resultat av flera samverkande nedbrytningsfaktorer.

Kalkstenen är känslig i samband med att den blir fuktig under höst- och vintertid. När vatten som trängt in i stenen fryser spränger den sönder stenen. Andra skadeorsaker kan vara att utfällningar sker i form av salt som spränger sönder stenen. Vittring kan även ske kemiskt genom reaktion på grund av föroreningar i luft och regn.

Bilderna ovan visar på olika skador som flera av gravvårdar av kalksten kan ha. Vittring, skador efter frostsprängning, sprickor m.m.

De gravvårdar av kalksten som är kulturhistoriskt värdefulla bör så snart som möjligt få någon form av skydd, exempelvis i form av en huv av trä, plåt eller kopparplåt. Som ett nästa steg bör en konservator eller sakkunnig konsulteras för lämplig åtgärd. I ett antal fall behövs akuta insatser för att rädda gravvården.
